LABORATÓRIO NACIONAL
DE ENGENHARIA CIVIL

ESTUDOS MICROESTRUTURAIS DE AMOSTRAS DE ARGAMASSA, BETÃO E AGREGADOS

**Projecto PIP LNEC 2009-2012 “Materiais com interesse
histórico. Durabilidade e caracterização”**

RELATÓRIO 346/2011 – NMM

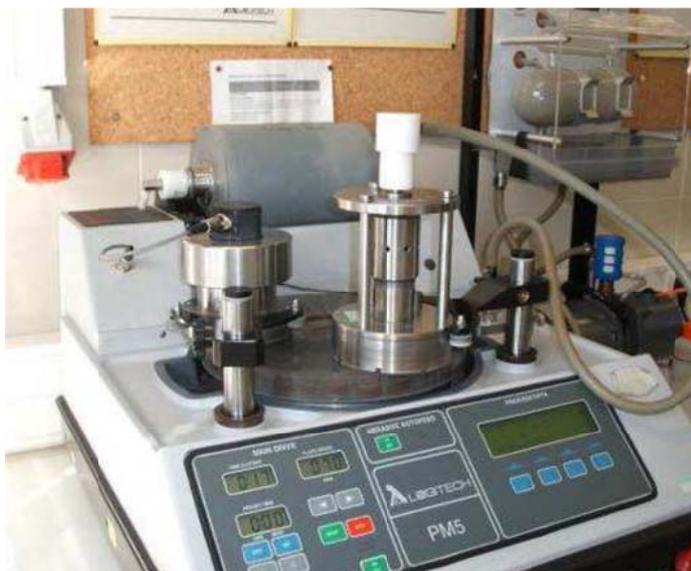
Para a preparação das lâminas delgadas utilizaram-se lâminas de vidro que foram previamente polidas na máquina de polimento LOGITHEC-PM5 utilizando carboneto de silício como abrasivo, de modo a ficarem com uma espessura uniforme e determinada. As lâminas foram limpas com etanol e secas com jacto de ar livre de poeiras. De seguida colou-se a parte polida da amostra na lâmina de vidro com cola epóxi (Logitech – 301), tendo o cuidado de evitar a formação de bolhas de ar entre amostra/lâmina de vidro. Esta montagem foi deixada sob pressão durante 24 horas numa placa de aquecimento a 40°C, tal como ilustra a Figura 1.

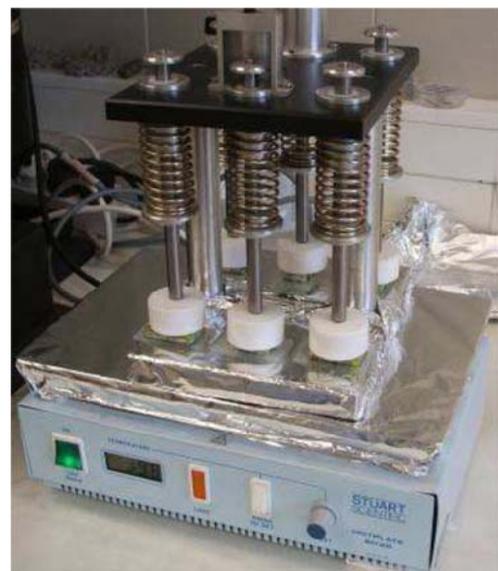
Figura 1 – a) Máquina usada no polimento das lâminas de vidro e das amostras impregnadas; b) Colagem dos provetes às lâminas de vidro, numa placa de aquecimento e sob pressão (Gonçalves, 2007).

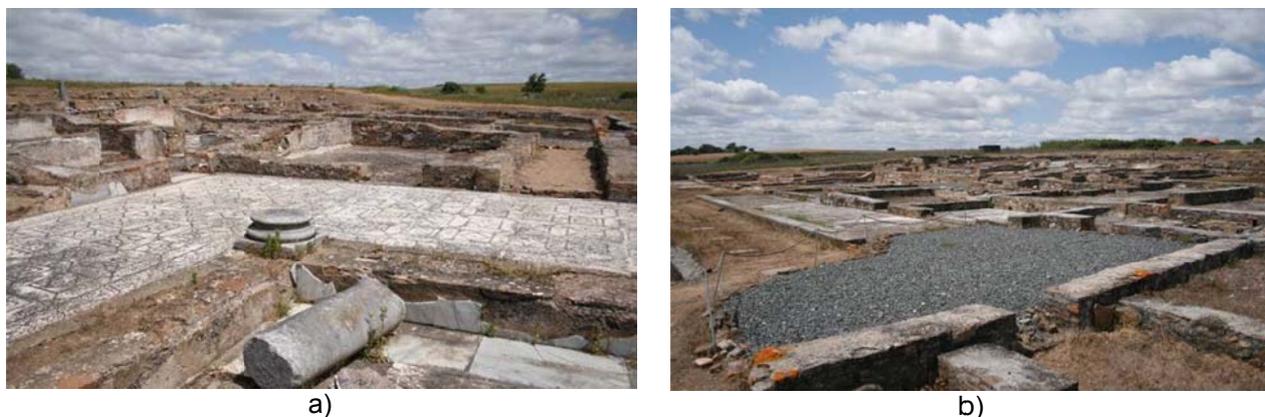
Figura 8 – a) Panorâmica do peristílio e do lado este da villa; b) Panorâmica do lado noroeste da villa.

A *villa* de Pisões (Figura 8), ocupada entre o século I a IV d.C., só se encontra parcialmente escavada, compreendendo parte significativa da *pars urbana*, com mais de quarenta divisões dispostas em torno de um peristilo. A fachada, que seria porticada, estaria virada a sul, abrindo sobre o grande tanque, *natatio*, de 40 x 8,50 m. Um corredor dá acesso ao peristilo de quatro colunas, para o qual se abrem as outras salas, uma das quais possui uma pequena abside e lago central. Os mosaicos da *villa* romana de Pisões são a sua maior riqueza plástica, com uma apreciável diversidade de painéis de excepcional importância artística. Faz parte deste núcleo o edifício termal com duas fases construtivas distintas, e cuja entrada seria efectuada através de um pátio ao ar livre que dava acesso a uma sala fechada - o *apodyterium*, e daí dirigiam-se à sala de sauna, o *laconicum*.

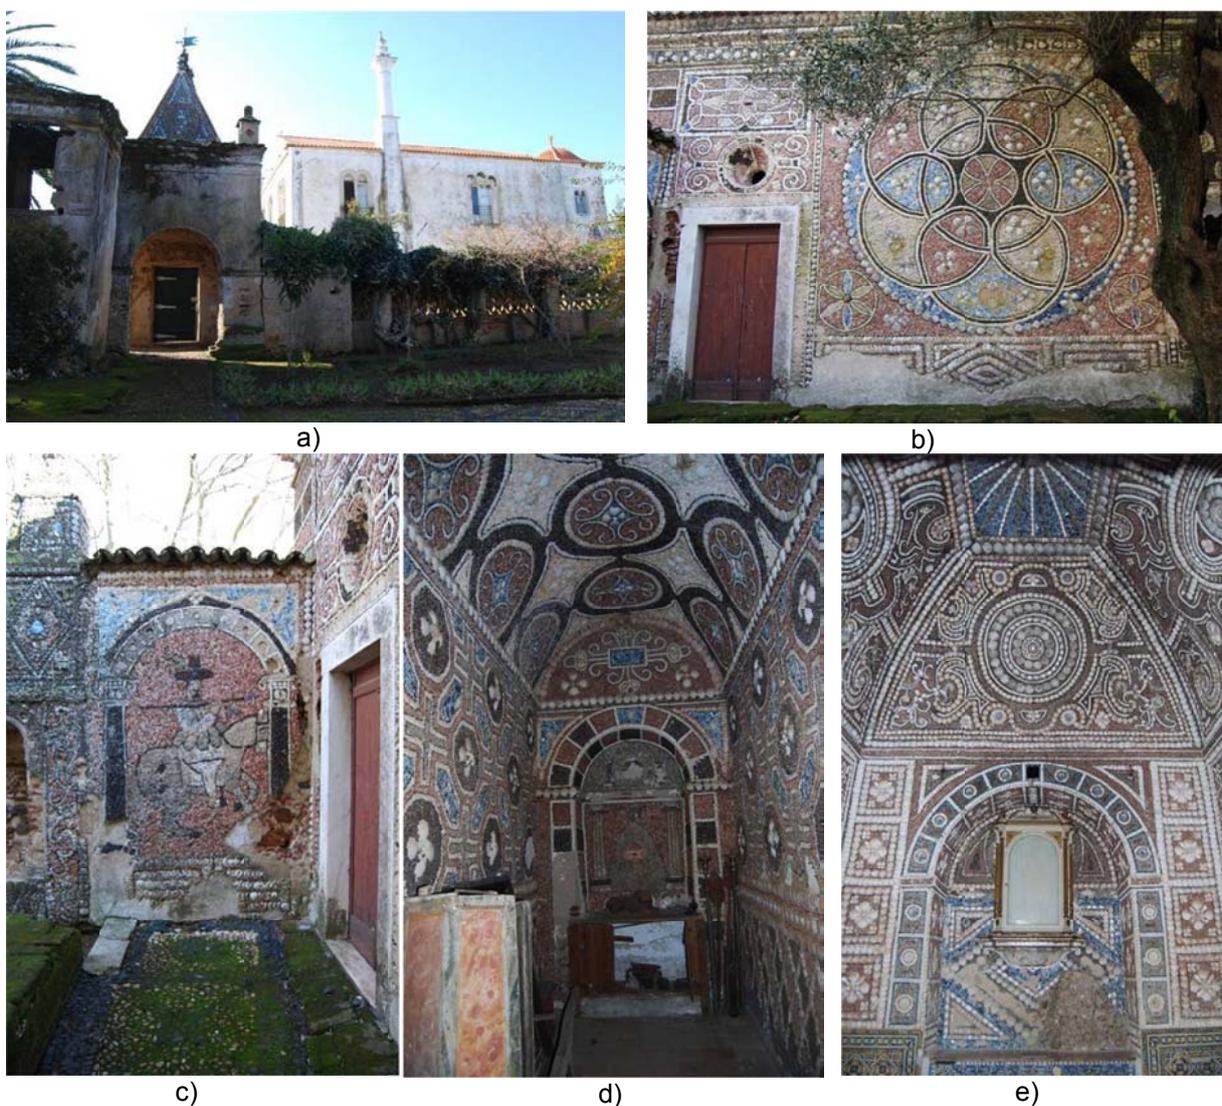
Figura 10 – Vista do Paço das Alcáçovas e da entrada no horto; b,c) Pormenores do revestimento com embrechados das paredes na zona do horto; d,e) Pormenores do revestimento do interior da Ermida de N^a Sr.^a da Conceição.

pétreos (rochas naturais) e conquiliológicos (conchas e búzios), empregues com recurso a argamassas de cal – Figura 10.

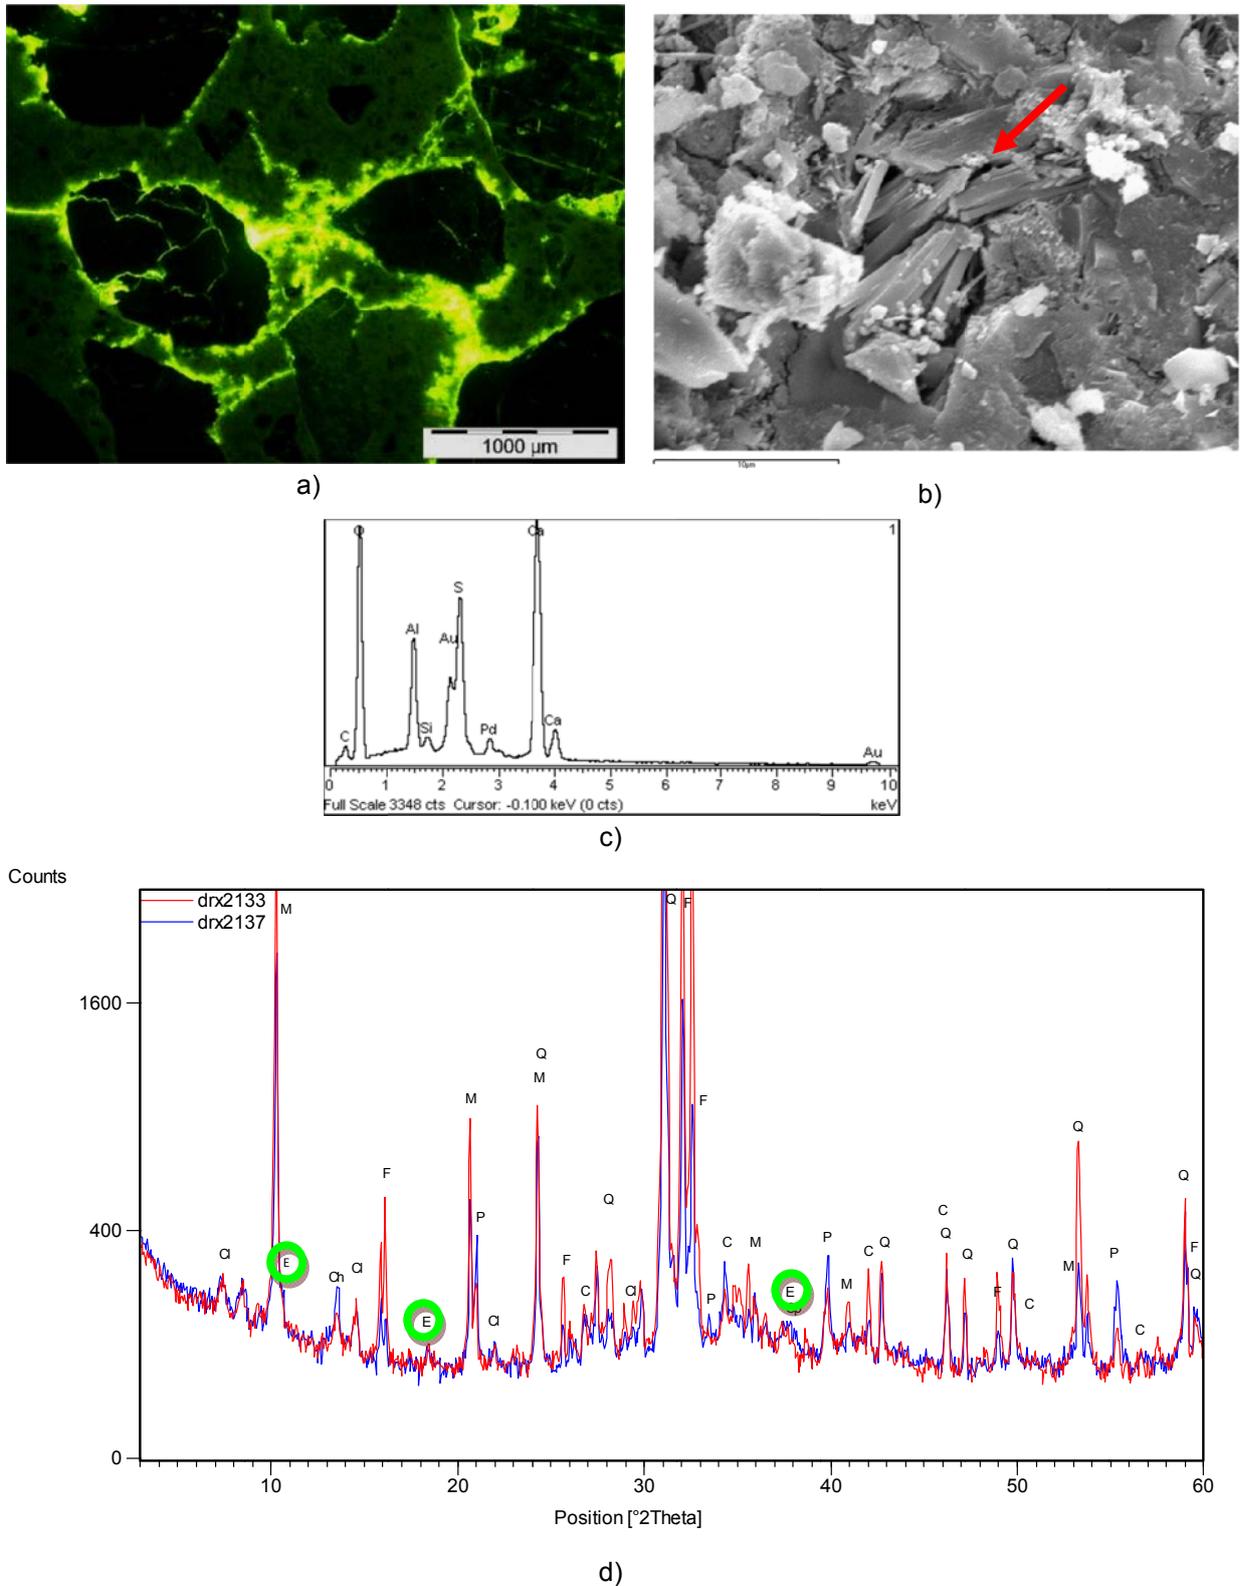
Figura 12 – Betão da Ponte da Borralha (pilar): a) Imagem de microscopia óptica com luz UV, onde é possível ver as zonas com maior incidência de vazios pelo efeito da fluorescência da fluoresceína; b) Imagem ao MEV em que são visíveis cristais aciculares de etringite nos interstícios da pasta; c) Espectro EDS da etringite; d) Difractogramas do betão que mostram a presença da etringite na amostra.

- A formação de etringite é um fenómeno vulgar do processo de cura do betão. Esta pode cristalizar-se nos microporos da pasta ou nos outros vazios sem causar expansão, como foi dado observar no caso da Ponte da Borralha, ou cristalizar-se em quantidade e provocar pressão por cristalização, abrindo microfissuras, como no caso das Pontes Criz I e Criz II.

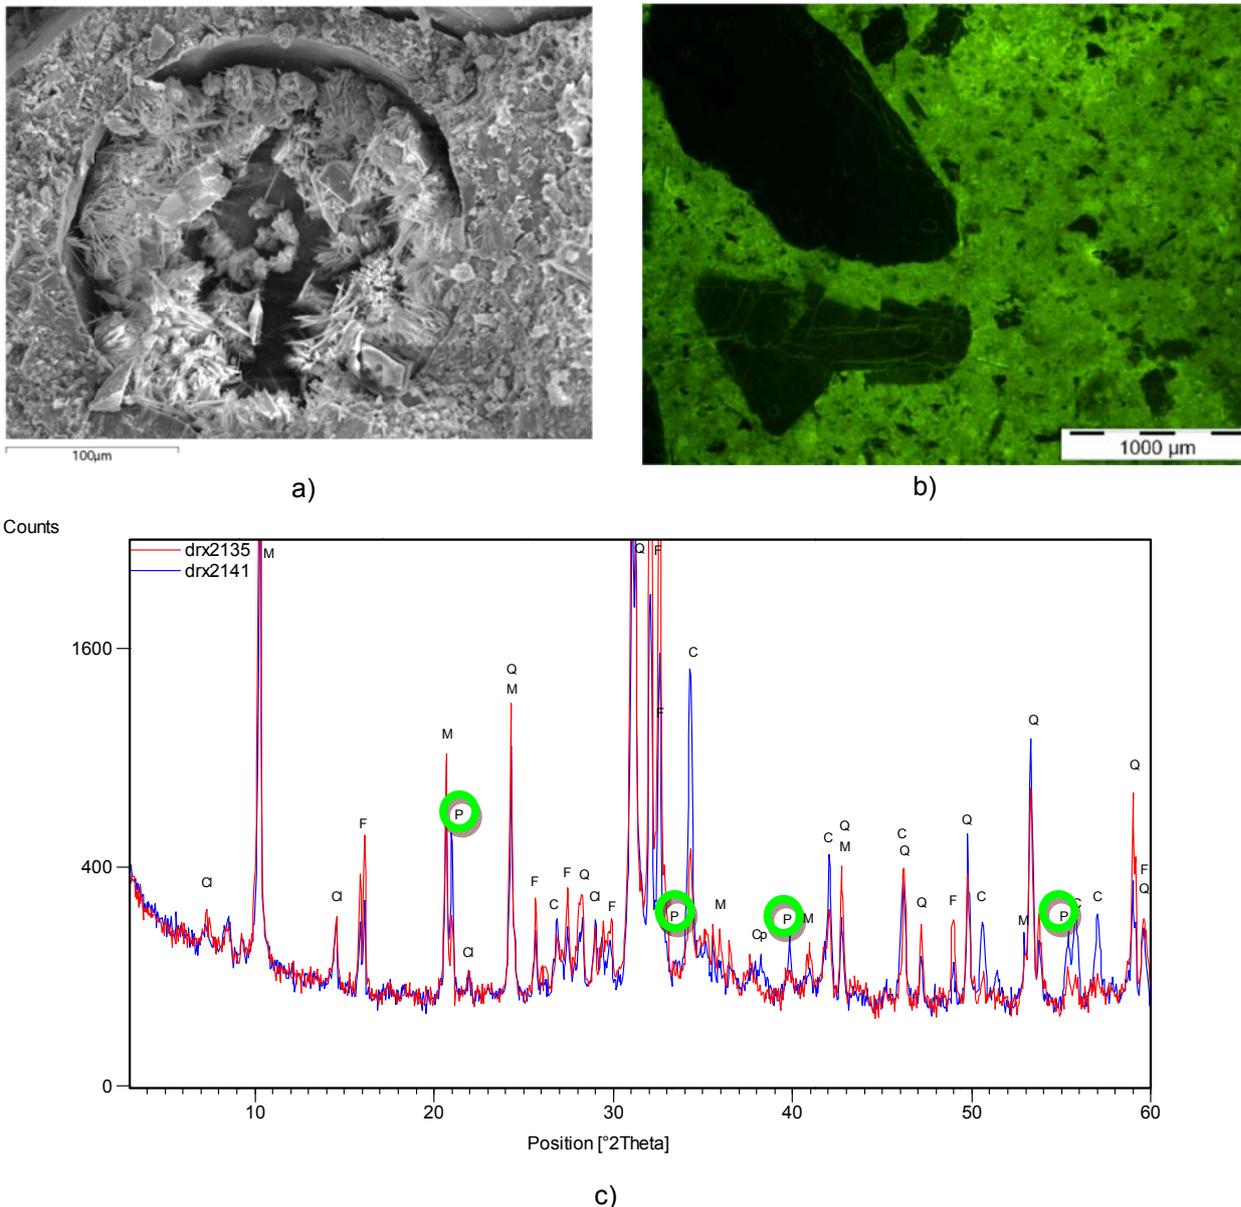
Figura 13 – Betão da Ponte da Borralha (tabuleiro): a) Imagem ao MEV que mostra cristais aciculares de etringite nos vazios de ar incorporado da pasta; b) Imagem ao microscópio petrográfico que evidencia uma pasta com elevada microporosidade; c) O difractograma da amostra não confirma a presença da etringite, porém nota-se portlandite em abundância que associada à alta microporosidade indica uma elevada razão água/cimento.

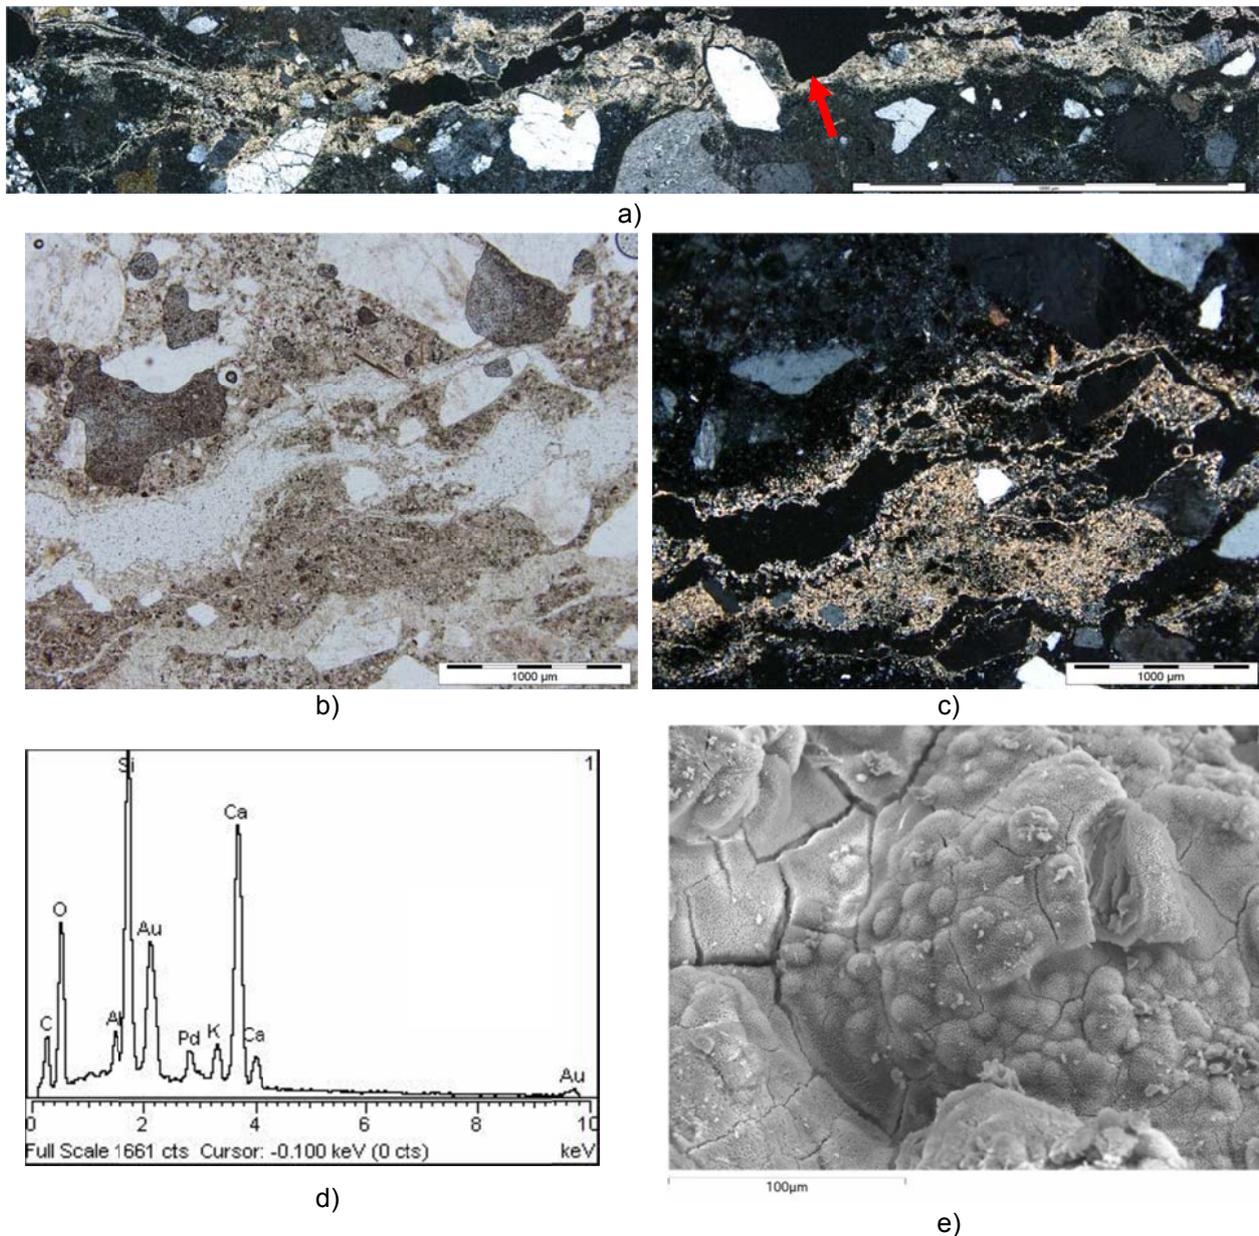
Figura 14 – Betão da Ponte CRIZ II: a) Observação por microscopia óptica que mostra microfissuras preenchidas por gel de RAS, visão panorâmica (a) e detalhes (b, c); d) Espectro EDS da composição do gel de RAS, ilustrado pela imagem (e) de textura botrioidal característica de fases amorfas neoformadas.

- Como se constatou no caso das Pontes Criz I e Criz II as reacções álcalis-sílica (RAS) dependem do acesso de água ao betão. As zonas dos pilares, que estavam sob influência directa da água, foram as mais degradadas por esta reacção expansiva. Além do ligante, alguns minerais presentes nos agregados, tais como os feldspatos, biotite e clorite, são uma fonte importante de álcalis. Aqueles minerais quando alterados, seja naturalmente seja por reacções com o meio alcalino do ligante, libertam os iões Na^+ , Ca^+ e K^+ para solução intersticial, o que contribui para o favorecimento da RAS.

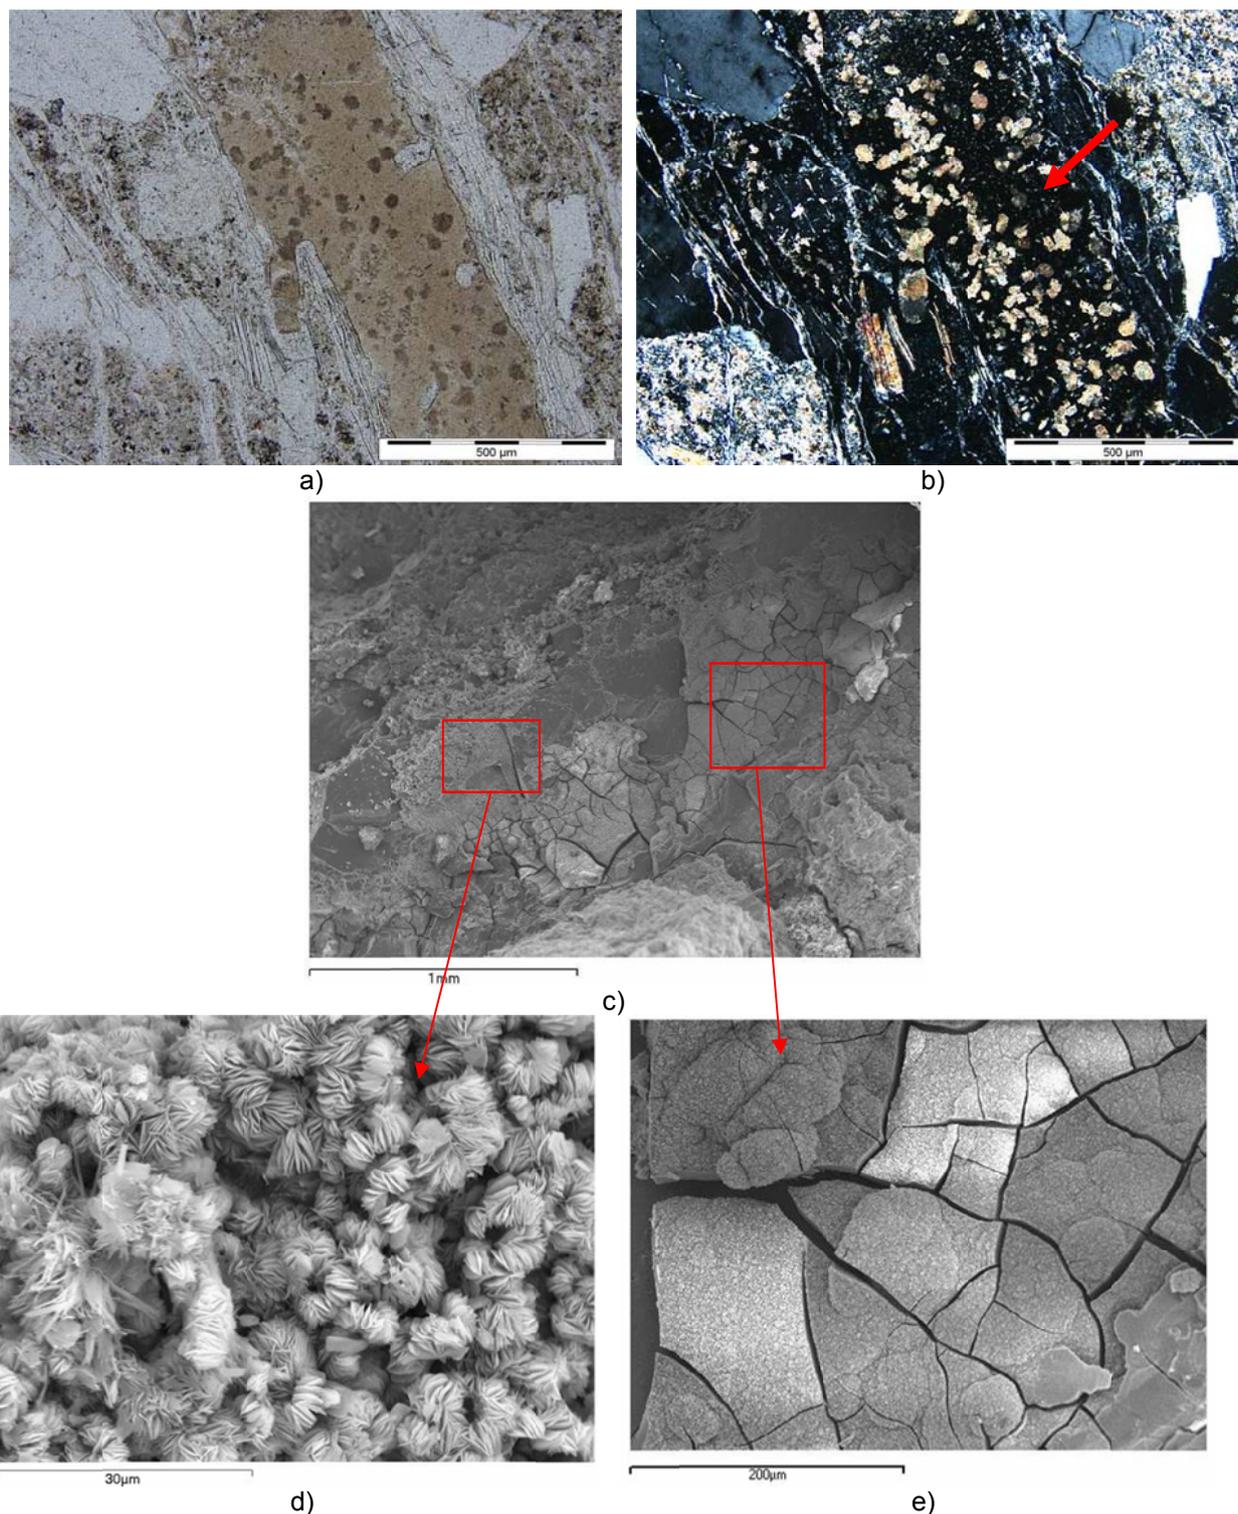
Figura 15 – Betão da Ponte Criz II: a,b) Aspecto do gel de RAS ao microscópio óptico, mostrando desenvolvimento de microfissuras em série, caracterizando a expansão por pressão de cristalização; c) Aspecto ao MEV do gel de RAS (detalhe em e) e sua componente cristalina (d).

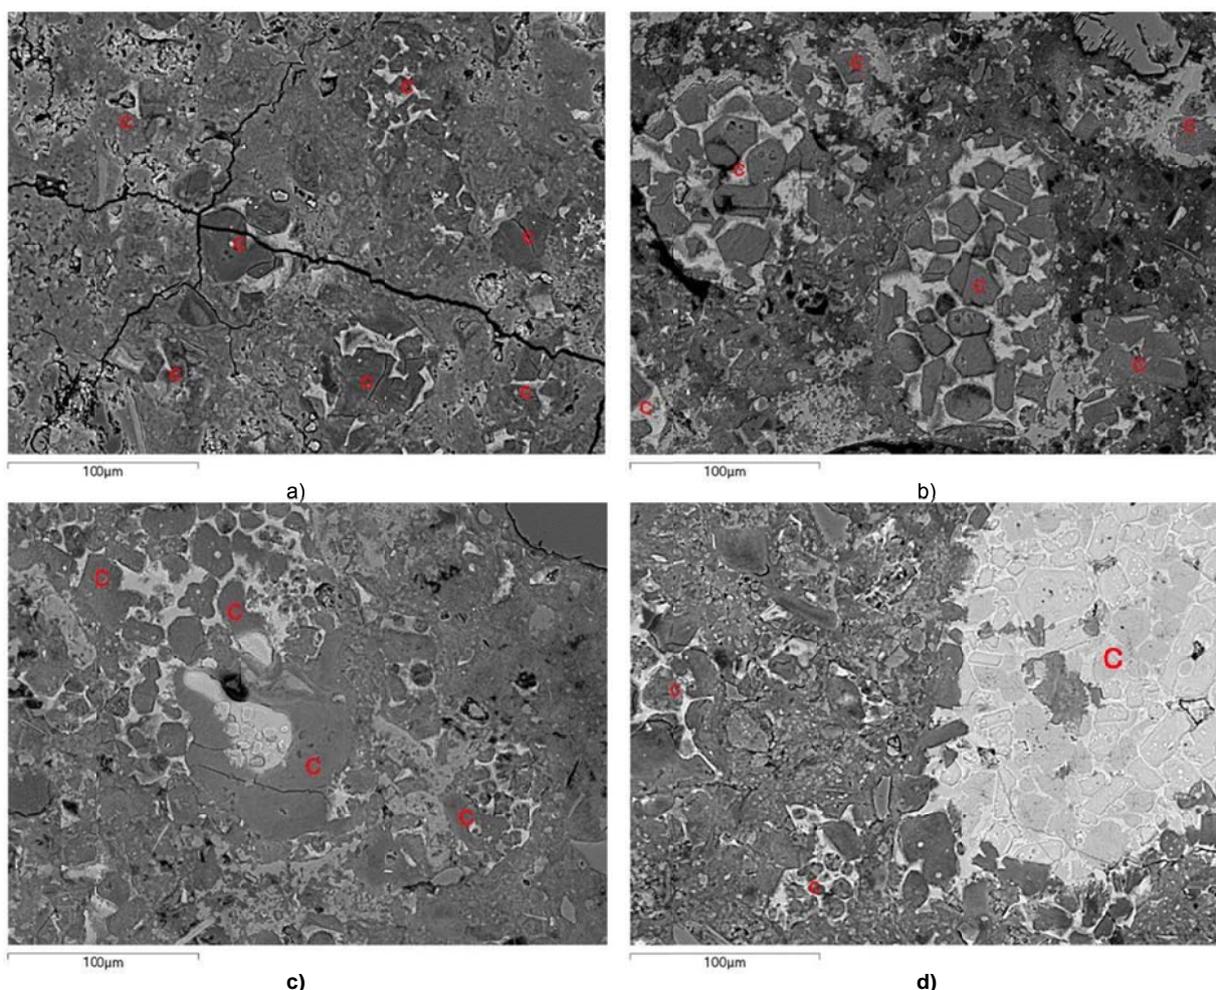
Figura 16 – Grãos de clínquer em textura “*bunch of grapes*” em diferentes amostras de betão; a) Grãos de clínquer com tamanho da ordem de 100 µm e limites bem definidos; b) Grãos de clínquer da ordem de 150 µm e limites bem definidos; c) Grãos de clínquer com tamanho da ordem de 300 µm e limites difusos; d) Grãos de clínquer que evidenciam composição diferente das amostras anteriores e com grão de dimensão superior a 300 µm e limites difusos.

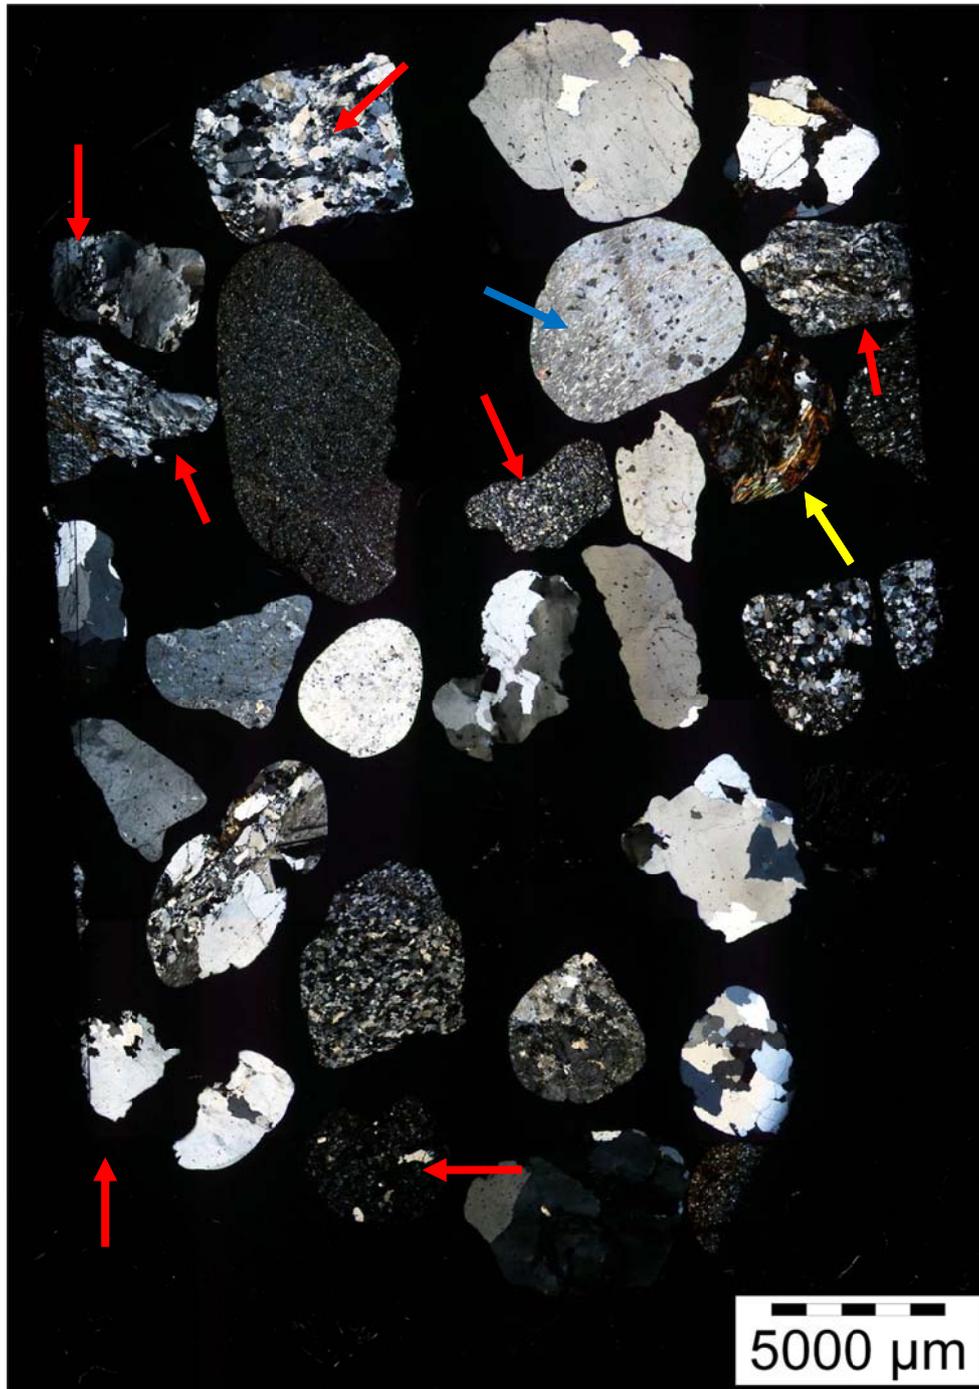
Figura 17 – Observação ao microscópio petrográfico da areia 1 classificada de reactiva por ensaios de expansão em barra de argamassa (imagem em polarizadores cruzados). Notar as feições características potencialmente reactivas indicadas pelas setas vermelhas (quartzo micro e criptocristalino), seta amarela (filossilicato alterado) e seta azul (feldspato mesopertítico).

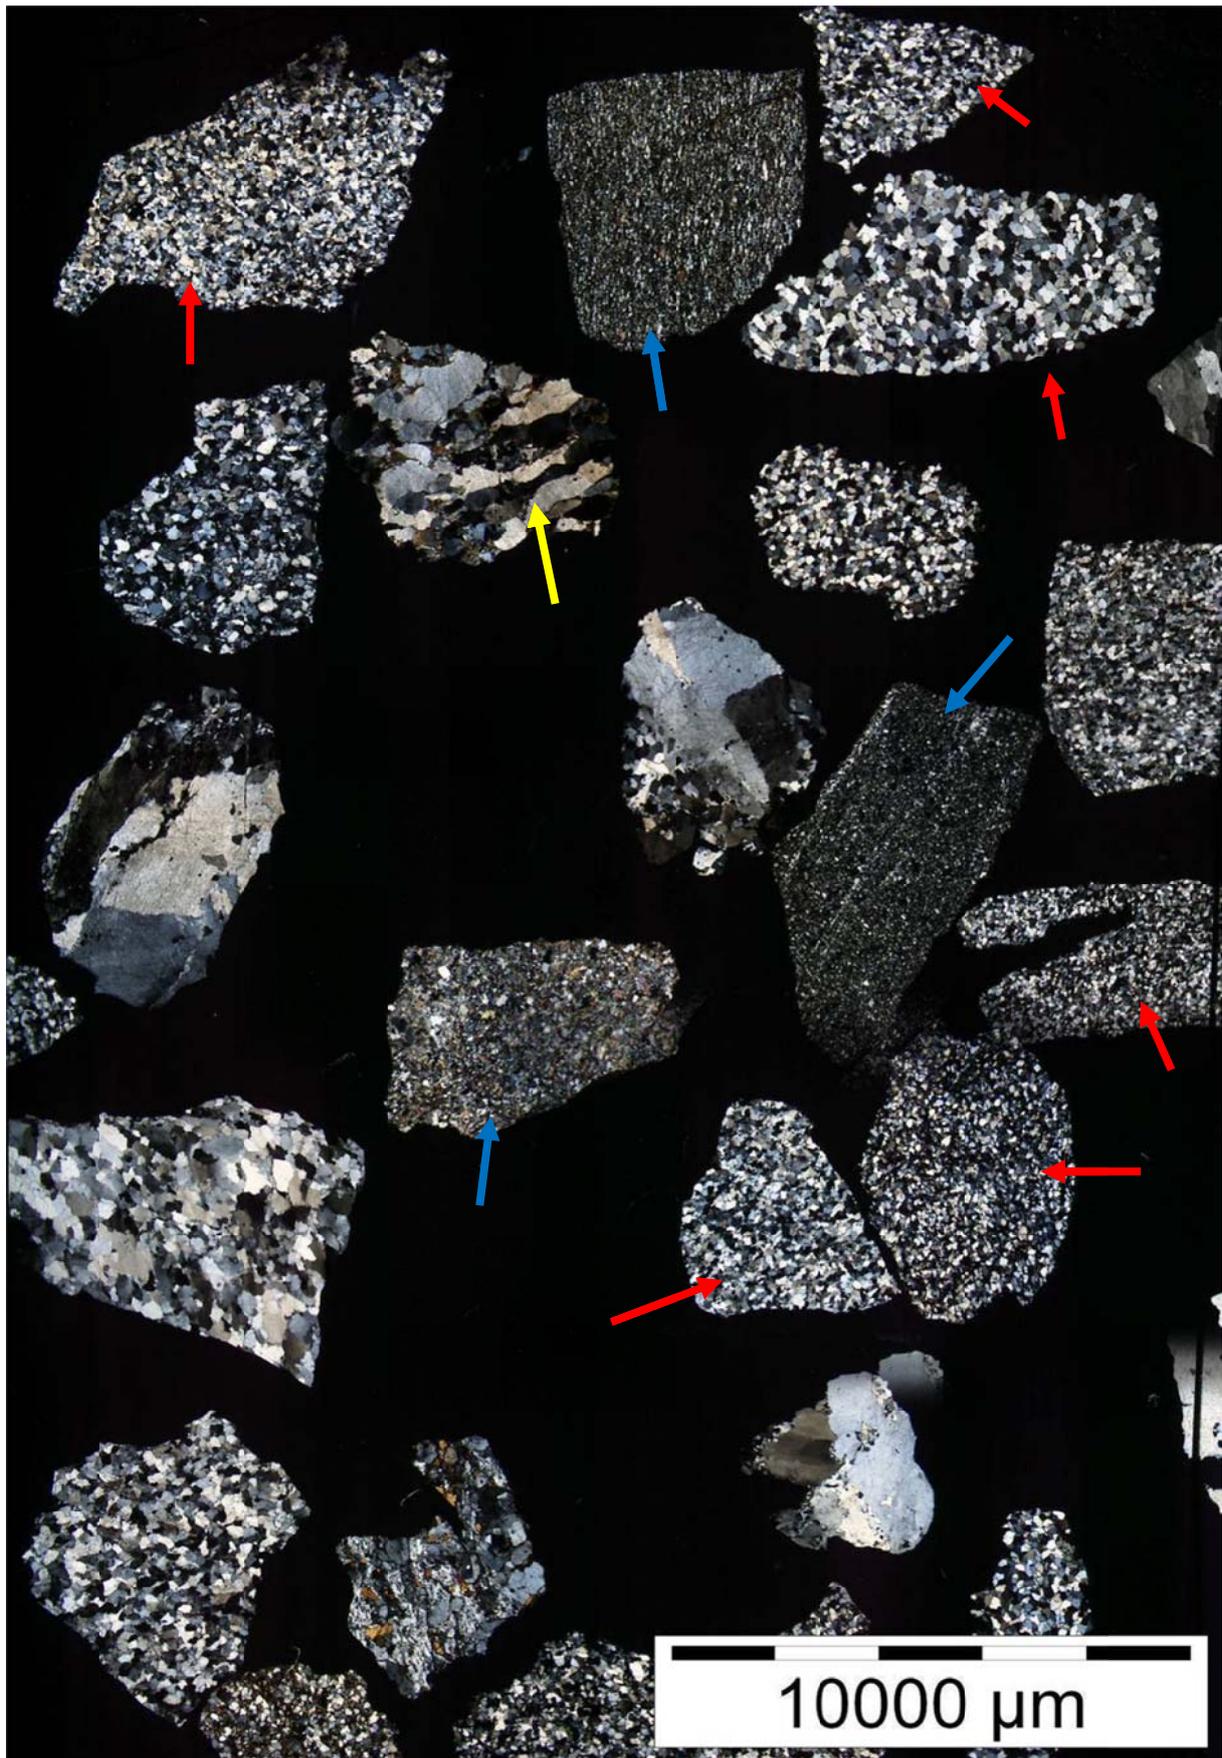
Figura 18 – Observação ao microscópio petrográfico da Brita 1 classificada de reactiva por ensaios de expansão em barra de argamassa (imagem em polarizadores cruzados). Notar as feições características potencialmente reactivas indicadas pelas setas vermelhas (quartzo micro e criptocristalino), seta amarela (quartzo deformado) e setas azuis (filito, filonito).

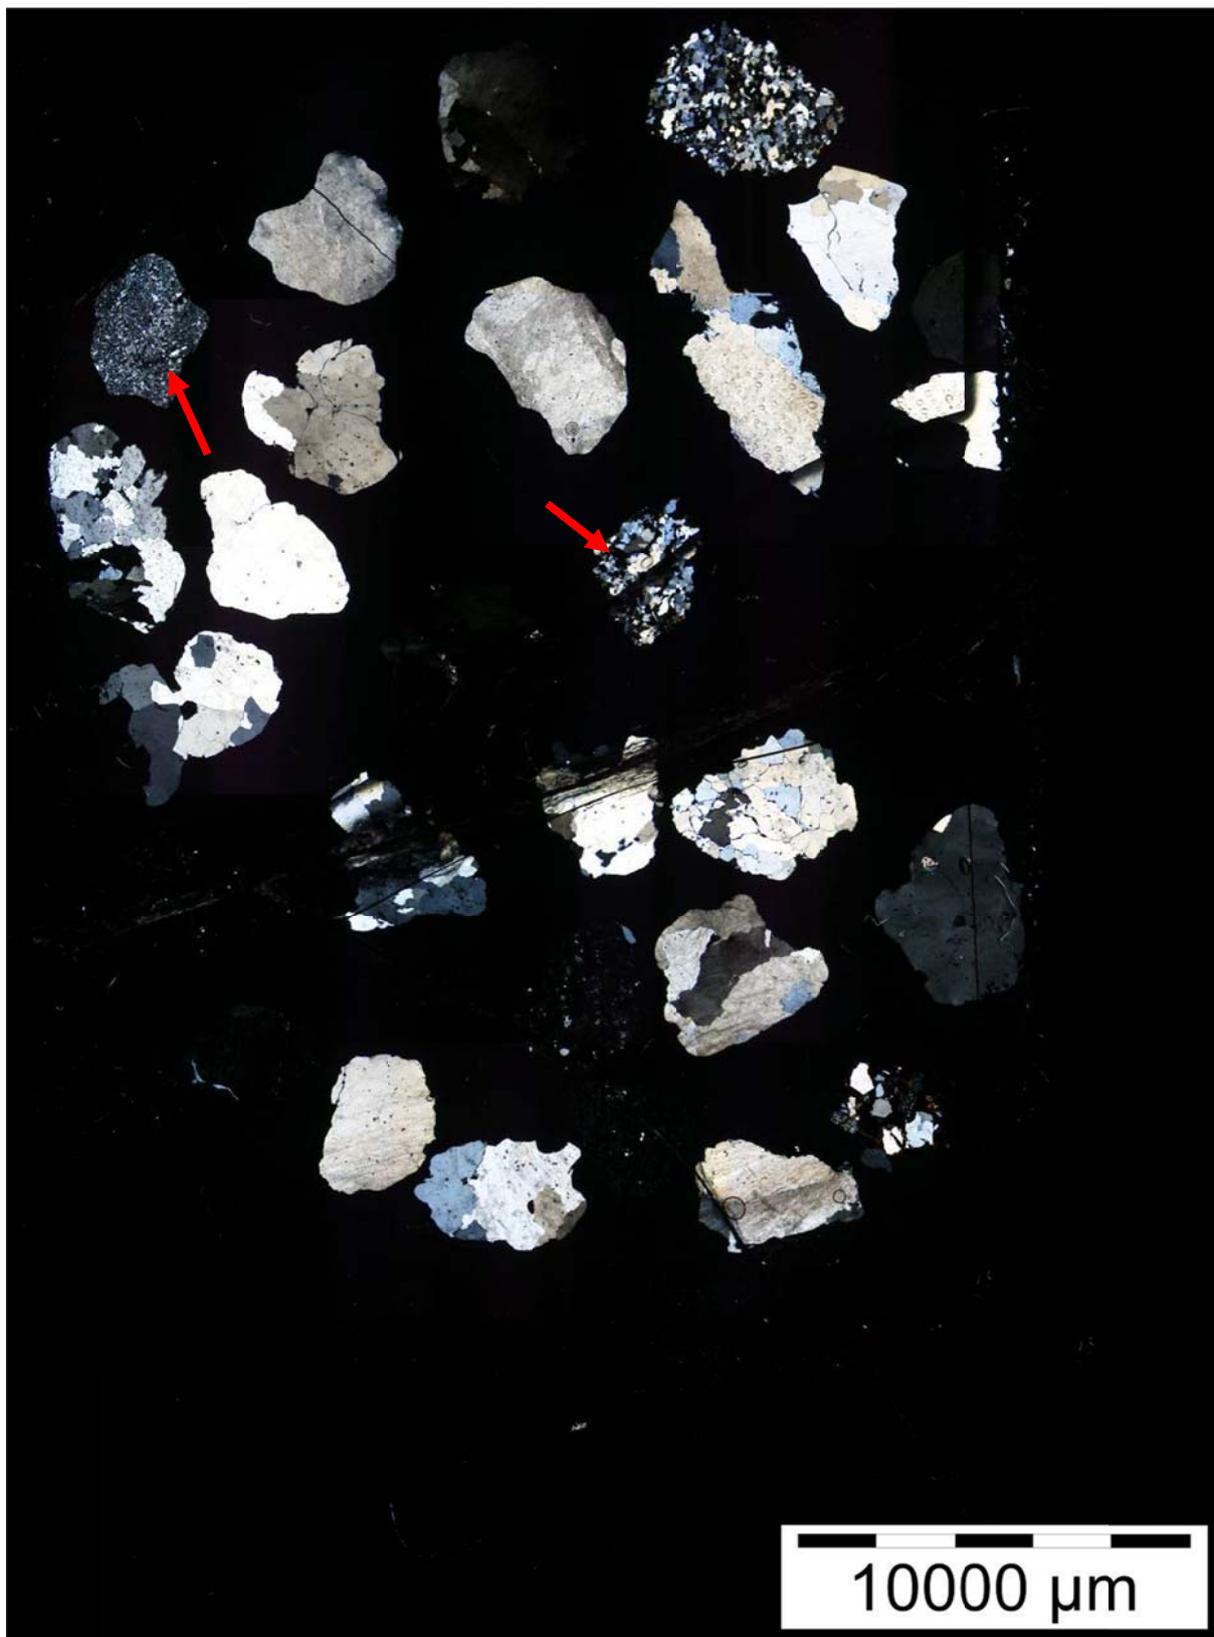
Figura 19 – Observação ao microscópio petrográfico da Areia 2 classificada de não reactiva por ensaios de expansão em barra de argamassa (imagem em polarizadores cruzados). Apesar da classificação de “não reactiva”, notam-se feições características de minerais potencialmente reactivos (setas vermelhas, quartzo policristalino e criptocristalino) porém em menor quantidade que nas amostras Areia 1 e Brita 1.

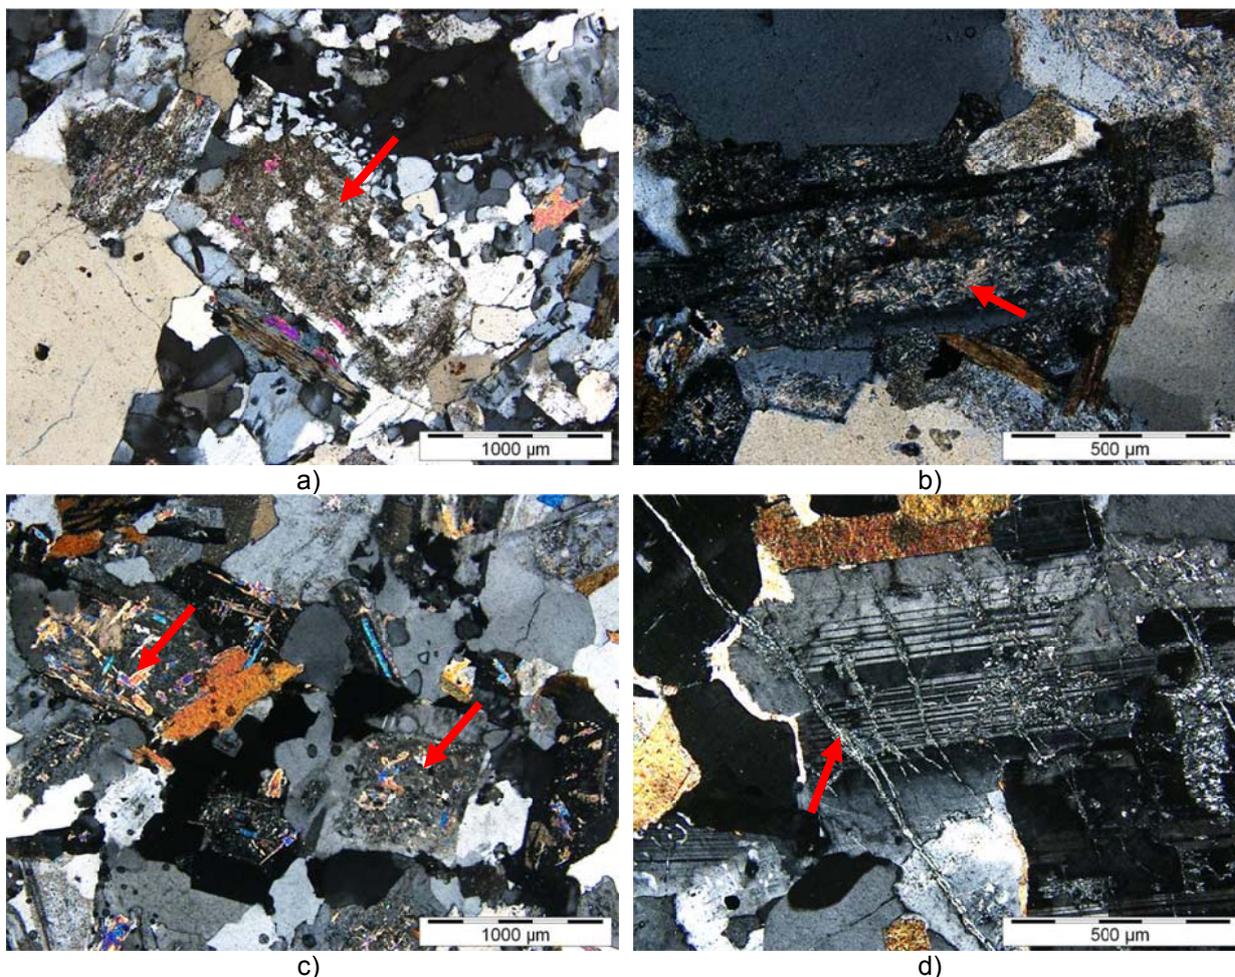
Figura 20 – Imagens ao microscópio petrográfico (polarizadores cruzados) de feições reactivas de feldspatos alterados. Amostras: Pedrassa (a), Monte das Carrascas (b), Cabeça Santa (c); Vila das Aves (d). Notam-se diversos tipos de alteração de feldspatos, alteração que incorre na abertura da estrutura cristalina do mineral, libertando os álcalis para a solução intersticial do ligante, além de produzir minerais secundários, que em grande parte são filossilicatos com elevada superfície específica; a) alteração de plagioclase em argilominerais; b) alteração de plagioclase em sericite e (c) em moscovite; d) alteração de plagioclase em argilominerais localizados em microfissuras, formando condutas facilitadoras da distribuição de minerais potencialmente reactivos.

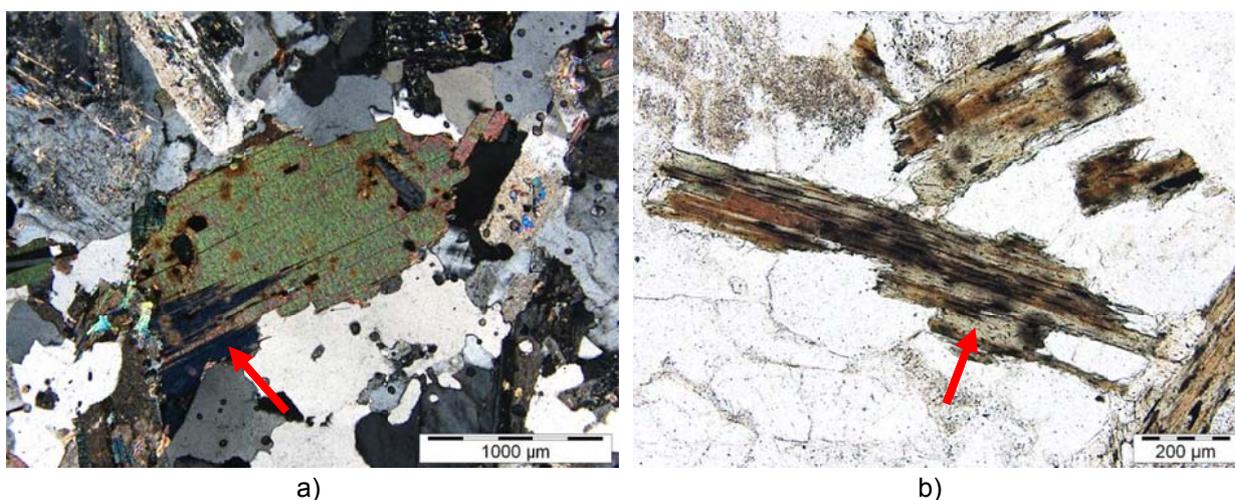
Figura 21 – Imagens ao microscópio petrográfico (polarizadores cruzados) de feições reactivas de micas alteradas. Amostras: Esporão (a), Vale do Boi (b). Nota-se a alteração de biotite em clorite, com consequente abertura da estrutura e formação secundária de clorite.

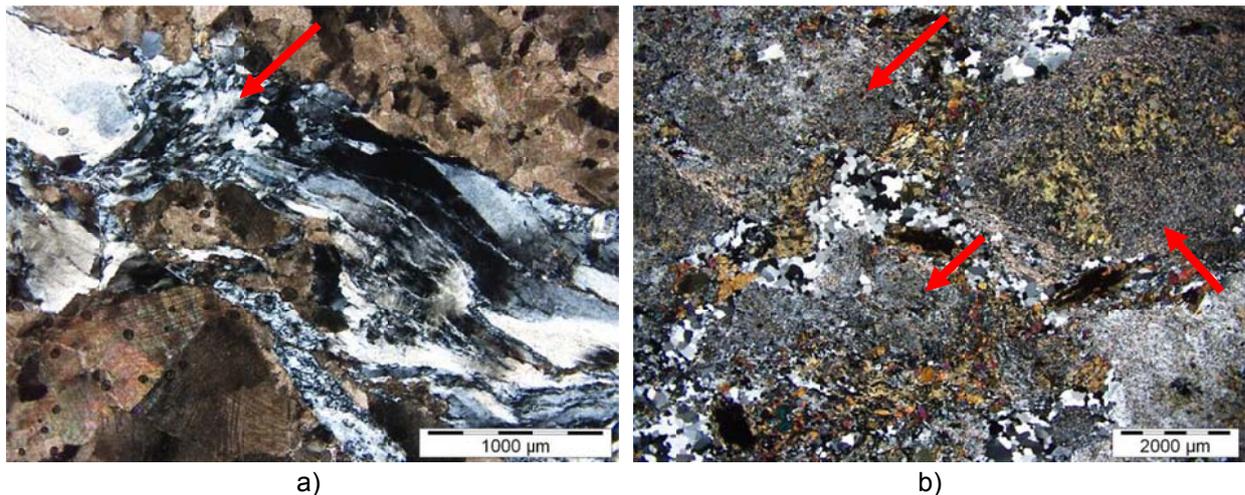
Figura 22 – Imagens ao microscópio petrográfico (polarizadores cruzados) de feições potencialmente reactivas: a) Dolomito com quartzo deformado por estiramento (metamorfismo dinâmico); b) Rocha granitóide (TD) com alteração intensa de feldspatos porfiroclásticos em epidoto e filossilicatos diversos (clorite, sericite) e quartzo intersticial.

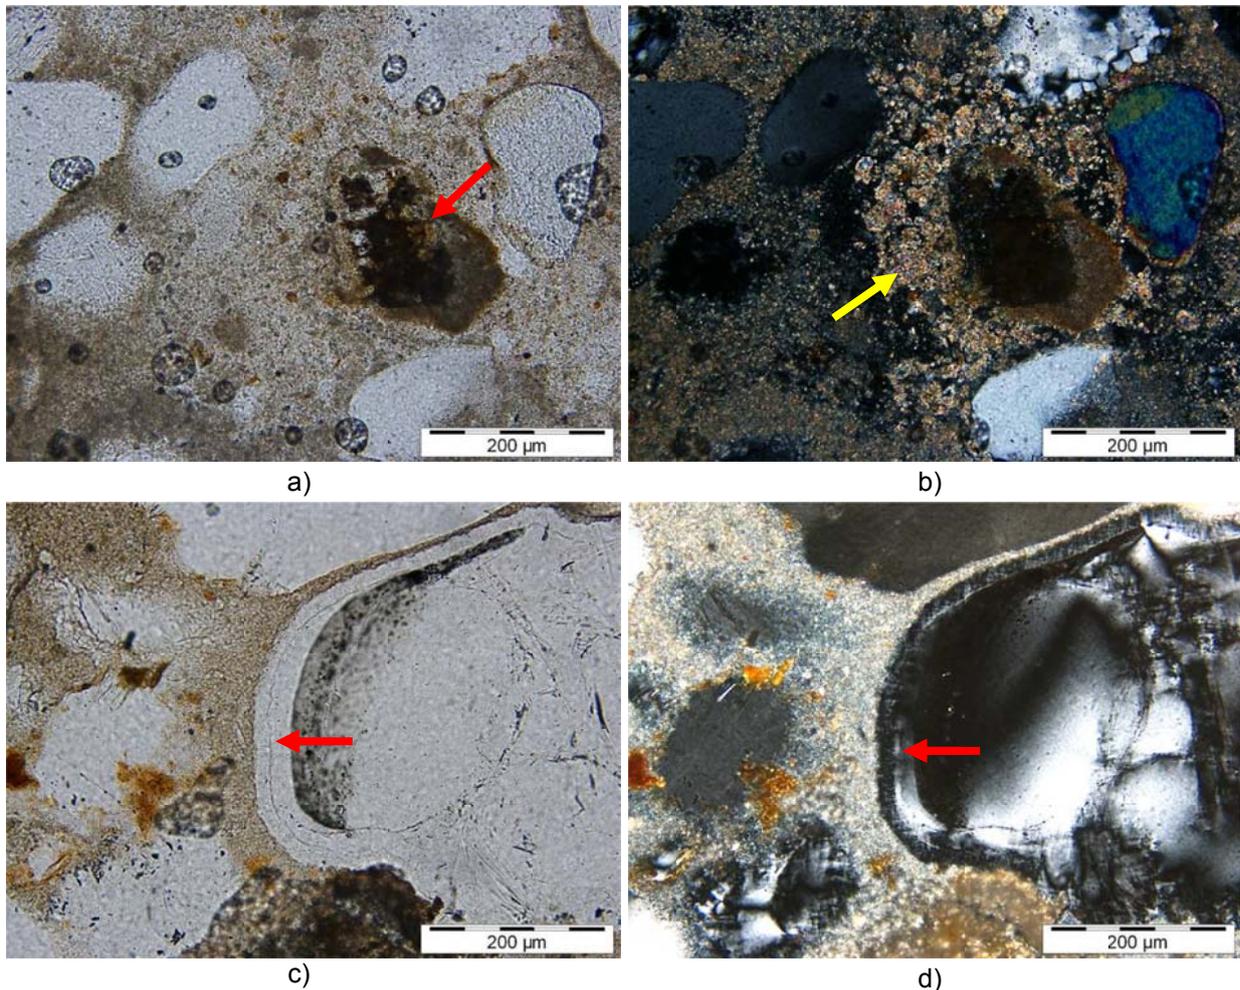
Figura 23 – Observação ao microscópio óptico de polarização da amostra da argamassa externa (SM 101) do Forte de Santa Marta. a, b) Fragmento de rocha vulcânica muito alterado por reacção com a pasta de cal (orla de reacção com cristais microesparfíticos de carbonato em b); c,d) Precipitação de halite (NaCl) em cavidades devido ao contacto directo com o *spray* marítimo. Em a) e c) polarizadores paralelos, em b) e d) polarizadores cruzados.
