LABORATÓRIO NACIONAL
DE ENGENHARIA CIVIL

ESTUDOS MICROESTRUTURAIS DE AMOSTRAS DE ARGAMASSA, BETÃO E AGREGADOS

**Projecto PIP LNEC 2009-2012 “Materiais com interesse
histórico. Durabilidade e caracterização”**

RELATÓRIO 346/2011 – NMM

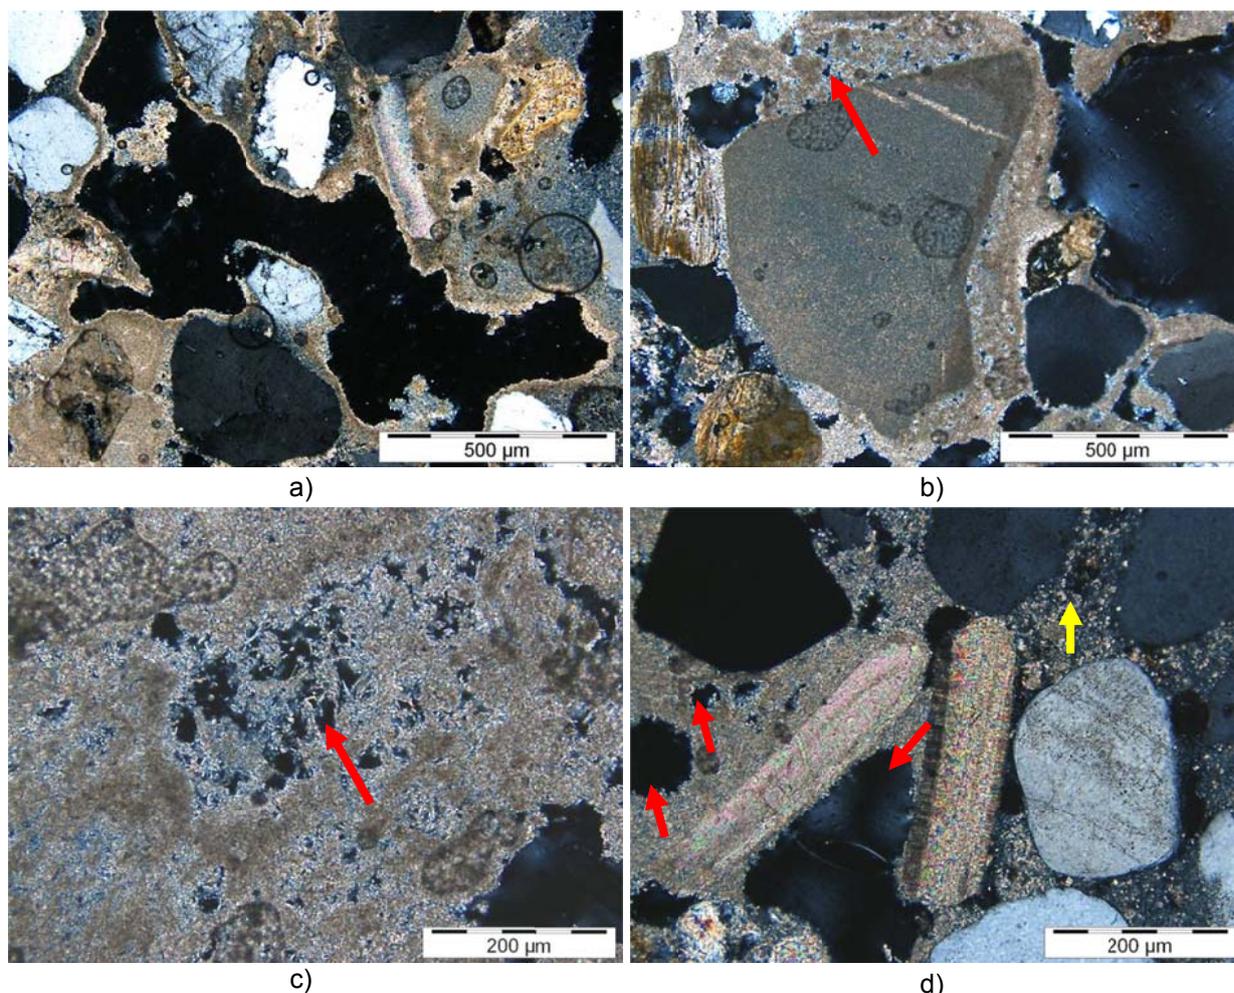
Figura 24 – Observação ao microscópio óptico de polarização da amostra da argamassa interna (SM 201) do Forte de Santa Marta (polarizadores cruzados). a) Cavidade em túnel, provavelmente por lixiviação de parte da pasta. Em b,c), nota-se microporosidade da pasta bem desenvolvida, fornecendo a característica de permeabilidade da pasta, permitindo a entrada de soluções externas e consequente precipitação de minerais neoformados, tal como etringite em c). Em d) nota-se a heterogeneidade da pasta onde as setas vermelhas indicam poros isolados e pasta coesa à esquerda, já a seta amarela indica zona da pasta com alta microporosidade.

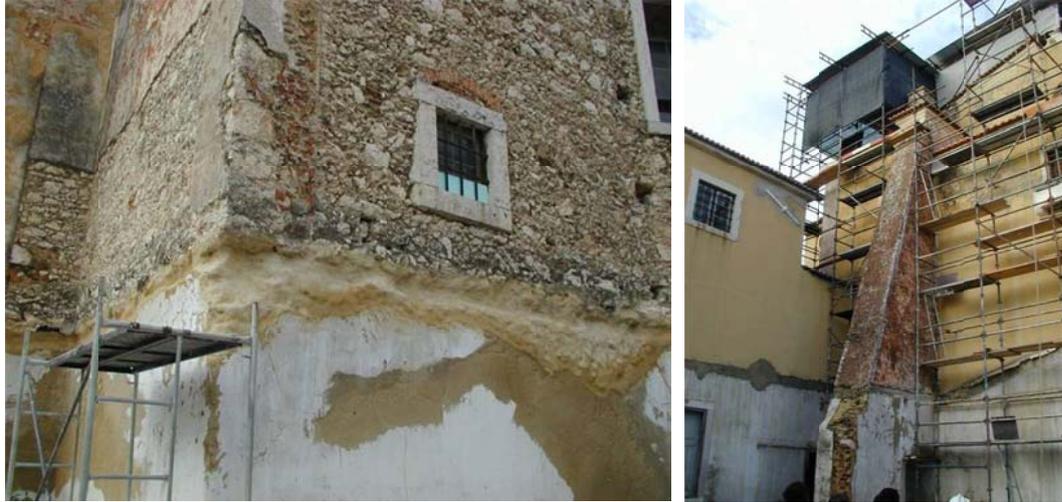
Figura 25 – Vista da fachada das traseiras, de onde foram retiradas as amostras, da Igreja do Santíssimo Sacramento em Lisboa.

Foram estudadas as argamassas de revestimento exteriores da Igreja do Santíssimo Sacramento, nomeadamente retiradas de um cumhal com exposição para Sul/nascente e de um contraforte com exposição Sul/poente – Figura 25.

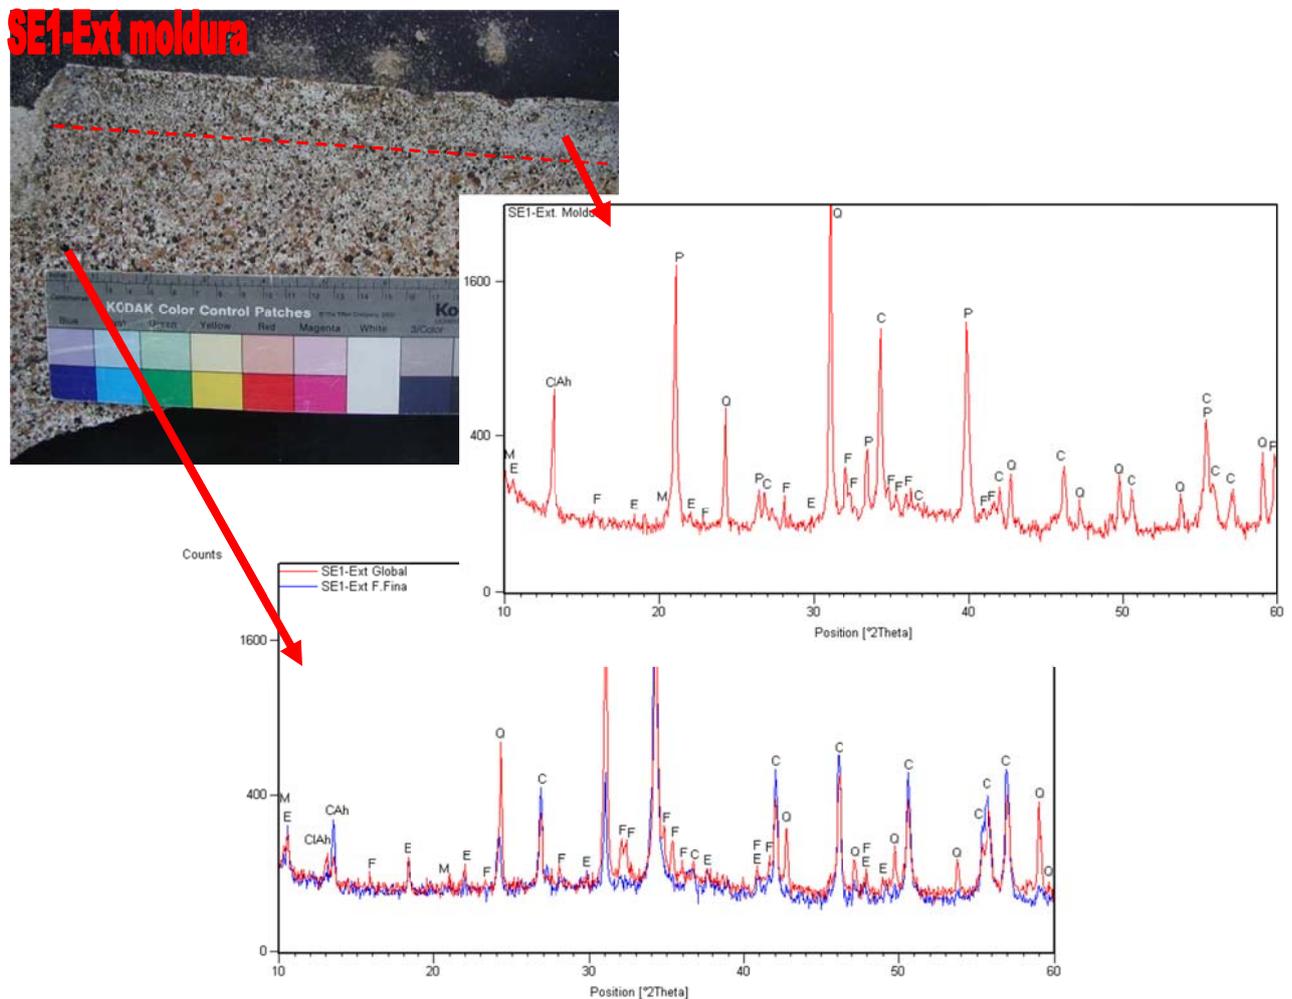
Figura 26 – Amostra SE1-Ext, argamassa de revestimento semelhante a uma marmorite. Notar a diferenciação mineralógica, indicada pelo difractograma, da área da moldura em relação à zona mais ao meio da marmorite, nomeadamente com elevada proporção de portlandite na moldura. Detectam-se também cloroaluminatos, compostos indicadores de degradação e que têm características higroscópicas. Notação: ClAh – Cloroaluminatos de cálcio hidratados; C – Calcite; P – Portlandite; CAh – Carboaluminatos de cálcio hidratados; F – Feldspatos; Q – Quartzo; P – Piroxenas; E – Etringite; M - Mica.

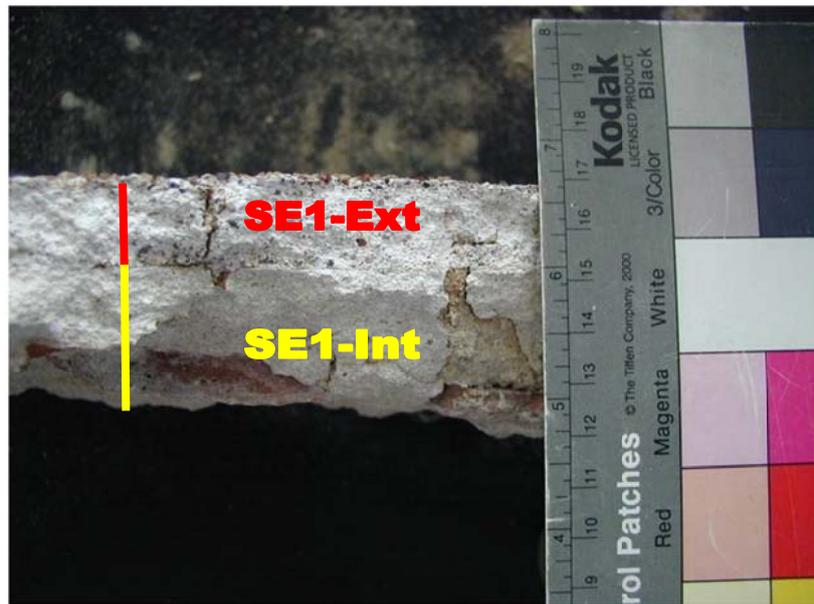
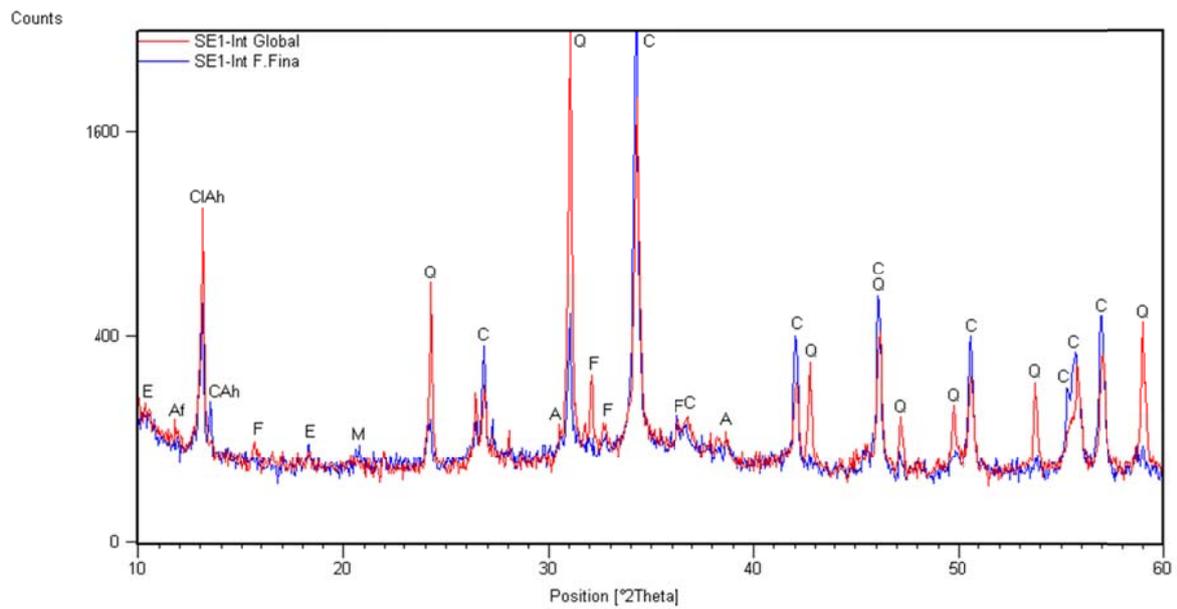
Figura 27 – Amostra SE1-Int, argamassa de reboco de cor branca. No difractograma detectam-se cloroaluminatos e etringite. Notação: CIAh – Cloroaluminatos de cálcio hidratados; C – Calcite; P – Portlandite; CAh – Carboaluminatos de cálcio hidratados; F – Feldspatos; Q – Quartzo; P – Piroxenas; E – Etringite; M – Mica; A - Anfíbolos.

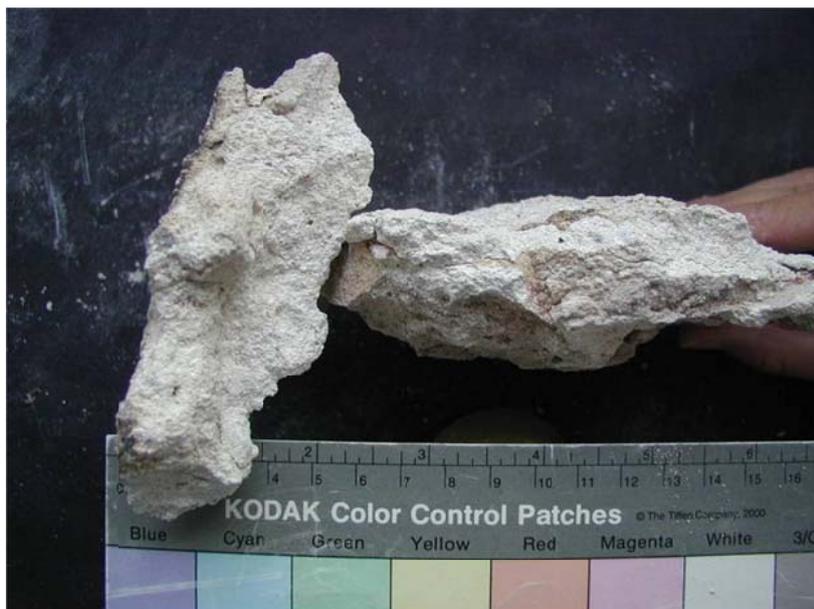
Figura 28 – Amostra SE2, argamassa de reboco de cor branca. No difractograma nota-se que os produtos de alteração, tais como cloroaluminatos e etringite, não ocorrem ou estão em menor quantidade comparativamente à amostra SE1-Int. Notação: C – Calcite; F – Feldspatos; Q – Quartzo; A - Anfíbolos.

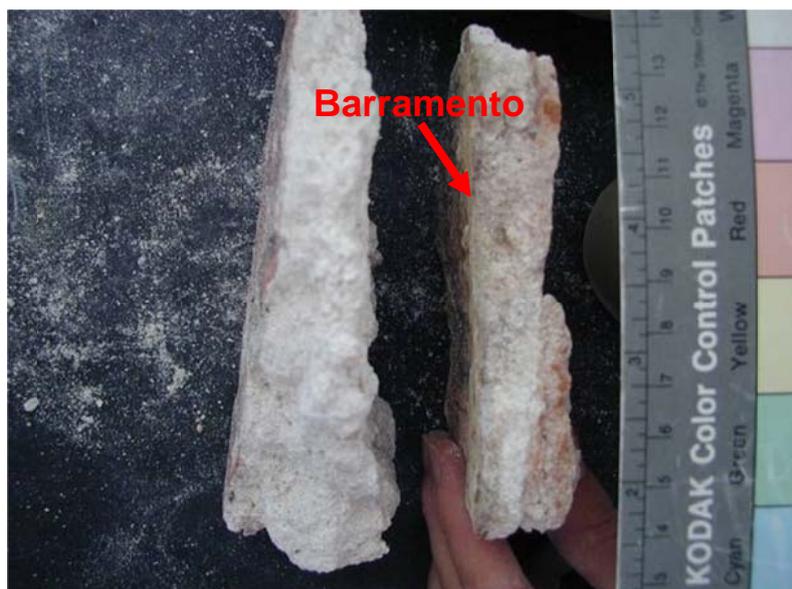
Figura 29 – Amostra SE4, argamassa de reboco e regularização de cor branca e barramento fino na cor tijolo.

As amostras do cumhal são constituídas por uma camada interna, de reboco (SE1-Int e SE 2), e uma mais externa, do tipo “marmorite”, com acabamento emoldurado (SE1-Ext e SE1-Ext moldura). A amostra do contraforte é composta por uma argamassa de reboco, e um barramento cor tijolo (SE4) - Figuras 26 e 29.

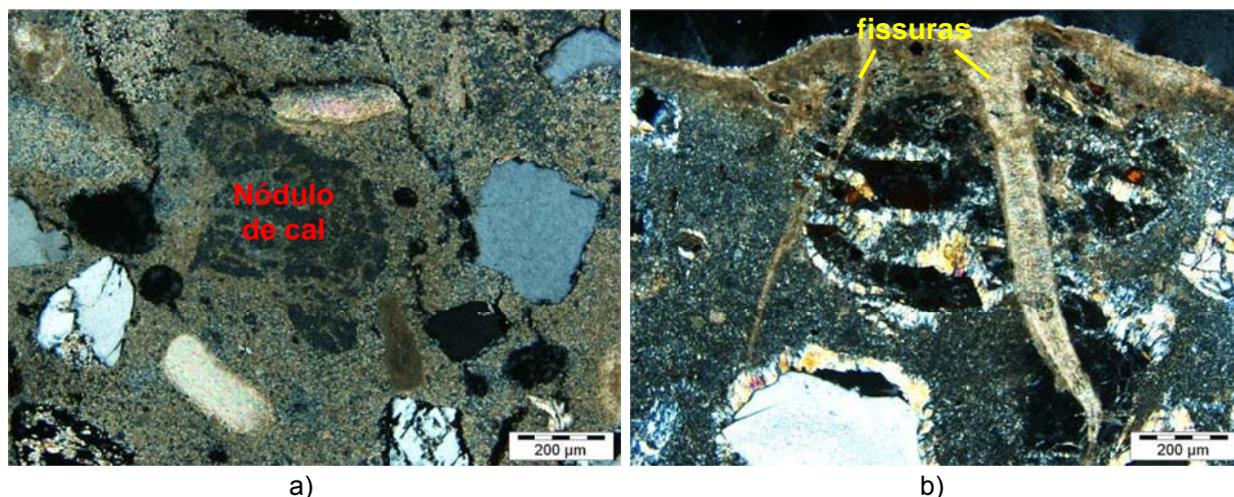
Figura 30 – Observação ao microscópio óptico de polarização (polarizadores cruzados) da amostra (a) SE1-Ext - zona central da marmorite e (b) SE1-Ext moldura. De assinalar a diferença de comportamento óptico da pasta, com carbonatação intensa em (a) e concentrada nas fissuras em (b). Na zona da moldura existem orlas de portlandite em torno dos agregados, e a pasta é mais compacta e menos nodular.

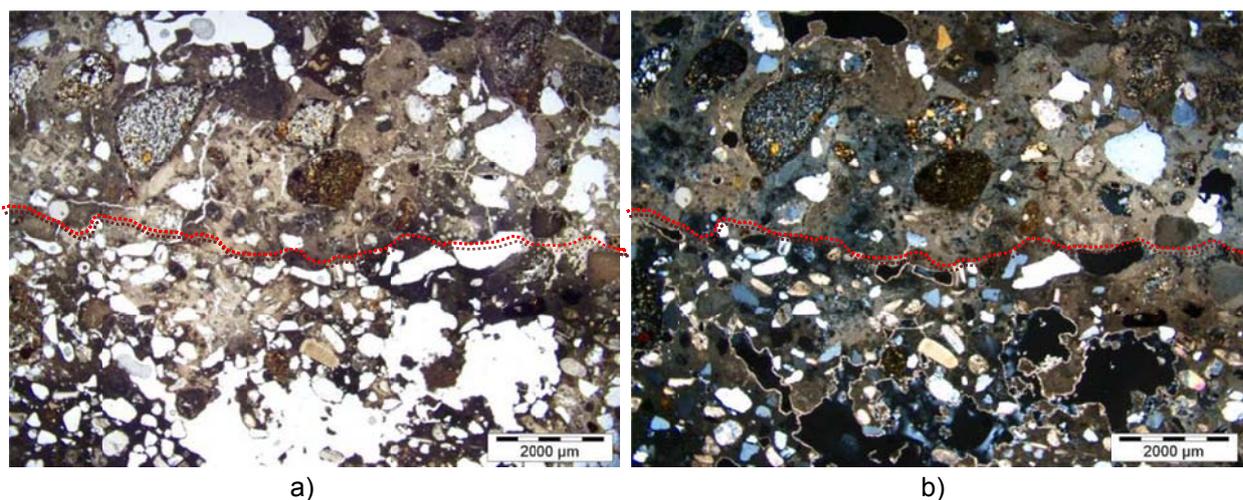
Figura 32 – Observação ao microscópio óptico de polarização do contacto (linha vermelha) entre as argamassas de revestimento tipo marmorite (SE1-Ext) e a de reboco (SE1-Int). É visível que a marmorite possui agregados mais grossos e menor porosidade que a argamassa de reboco (abaixo da linha vermelha): a) Imagem em polarizadores paralelos; b) Imagem com polarizadores cruzados.

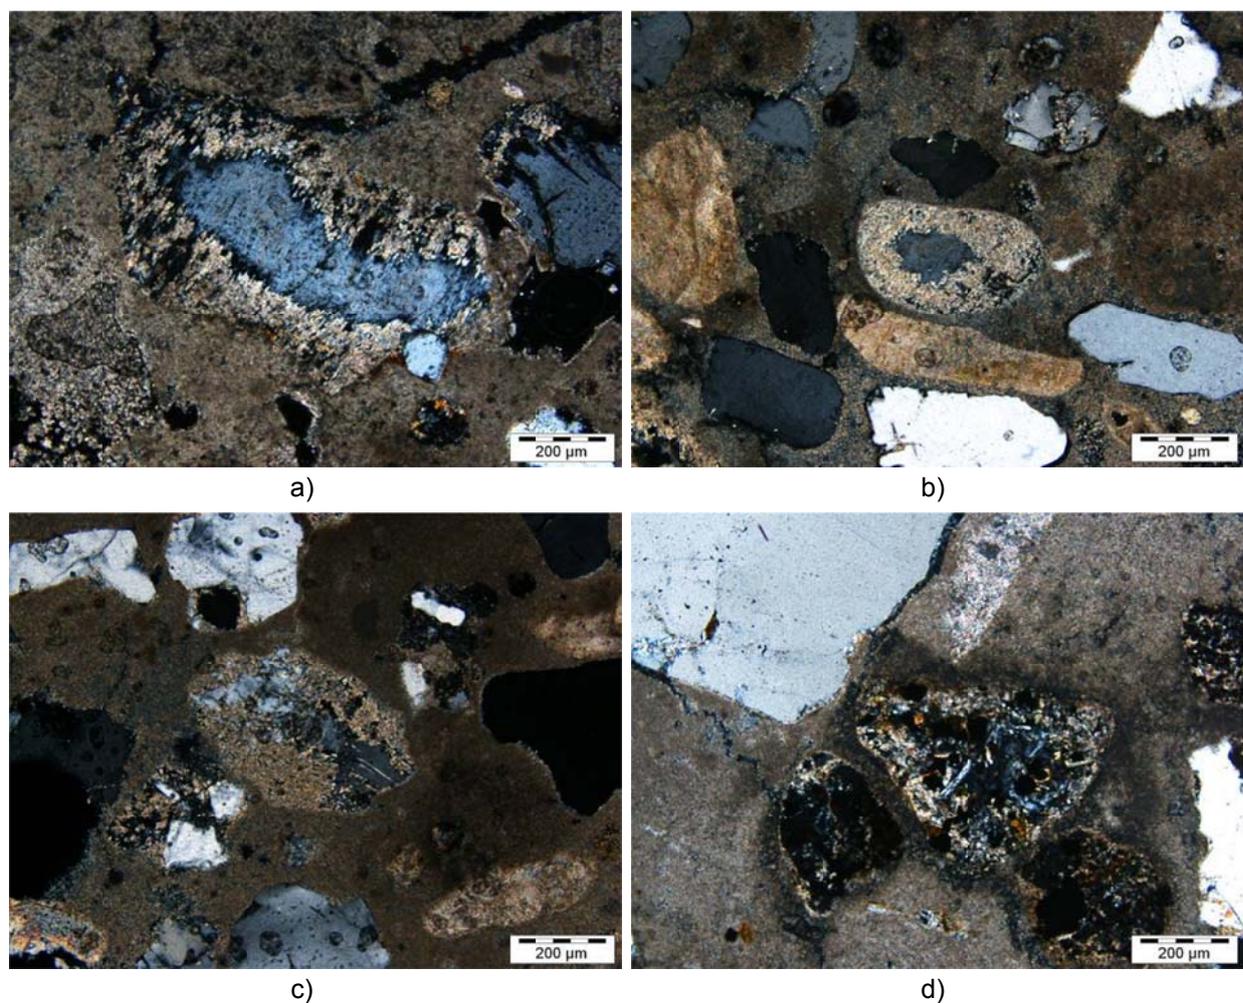
Figura 33 – Observação ao microscópio óptico de polarização (polarizadores cruzados) da amostra SE1-Ext, evidenciando a alteração de feldspatos por reacção com a pasta (centro das imagens a, b e c) e de fragmento de basalto com orla de reacção em d). As orlas de reacção apresentam composição predominantemente carbonática.

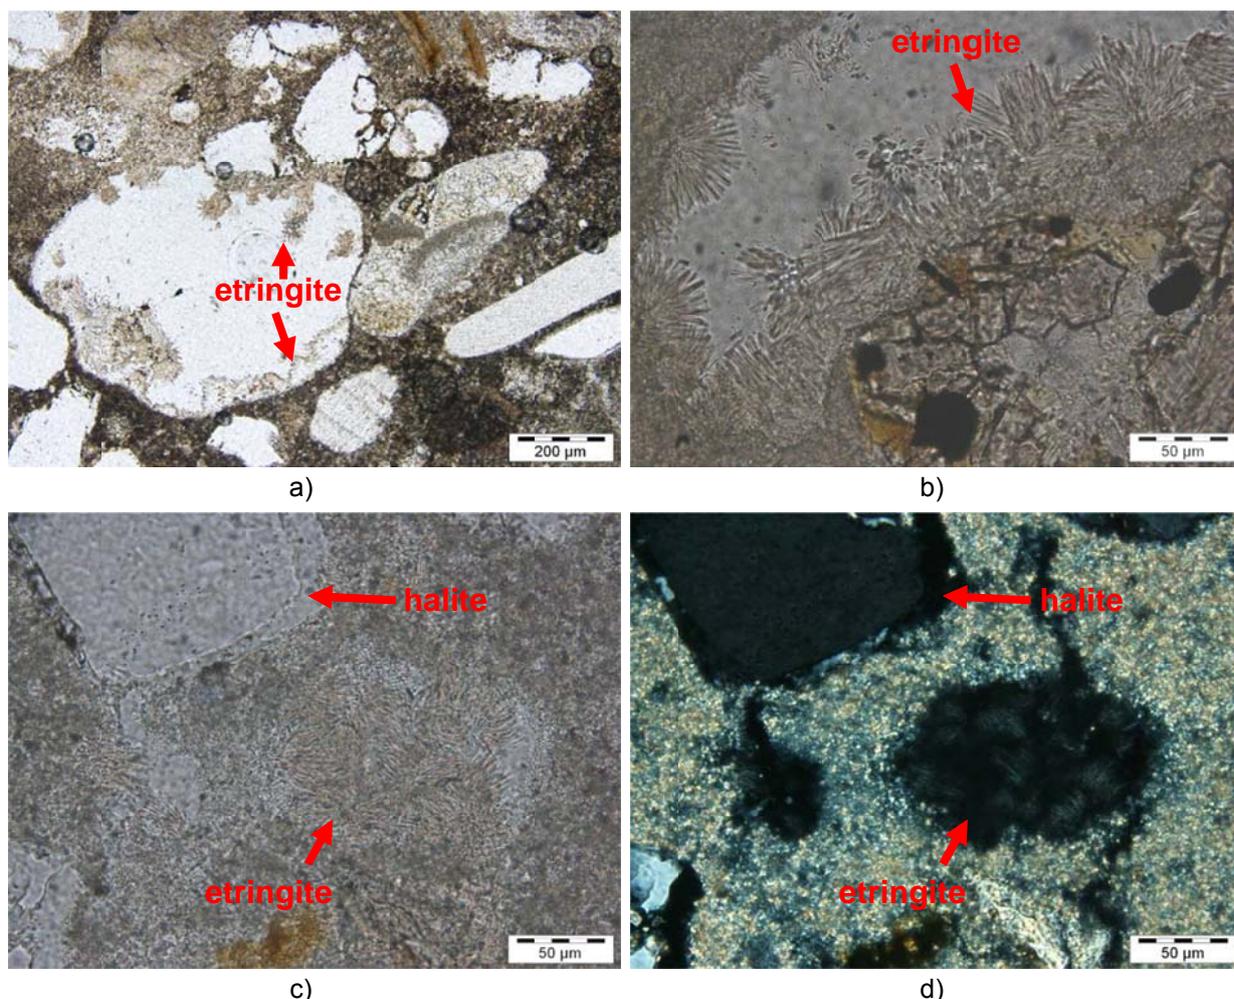
Figura 34 – Observação ao microscópio óptico de polarização evidenciando neoformação de etringite e halite em poros. Amostra SE1-Ext (a e b) e amostra SE1-Int (c e d). Polarizadores paralelos em a), b) e c) e cruzados em d).

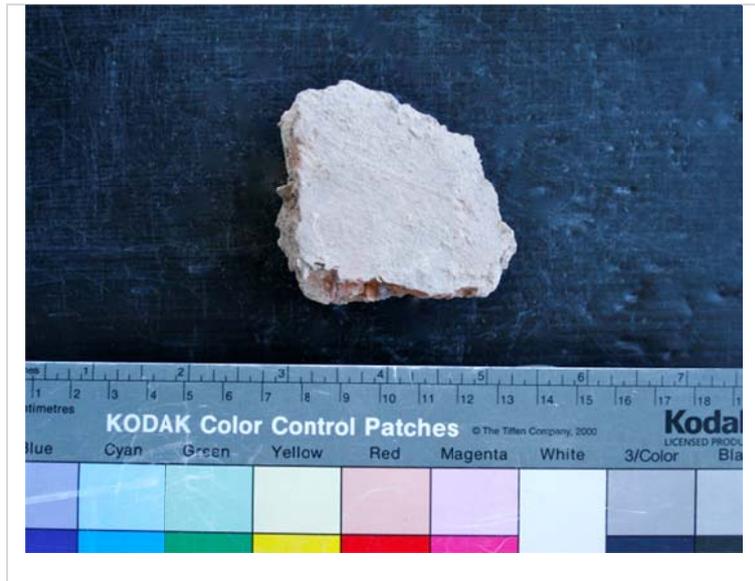
Figura 35 – Aspectos da observação macroscópica da amostra P1

Amostra P1 (Figura 35 e Figura 36)

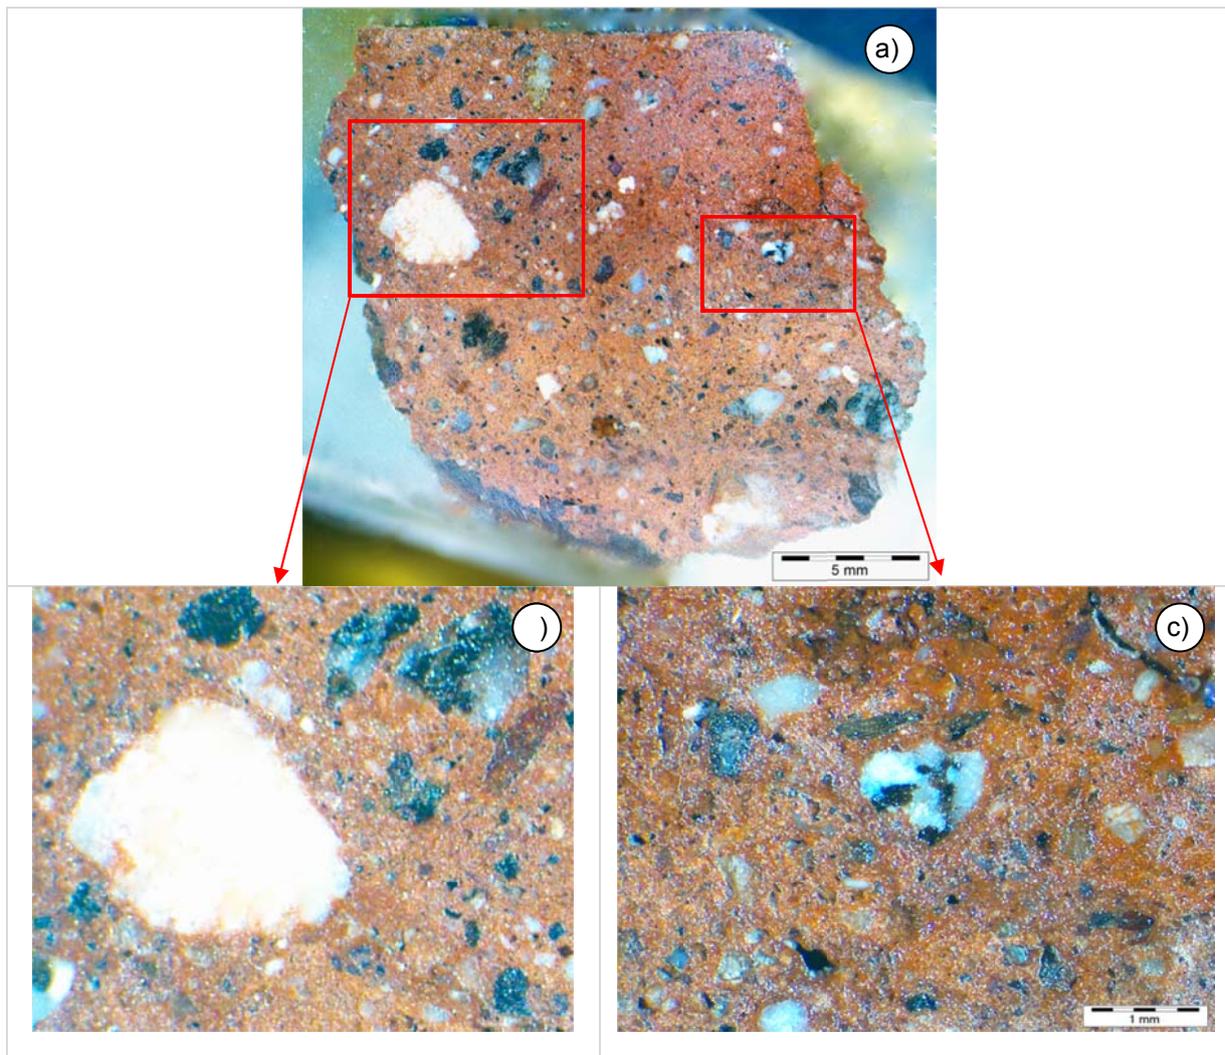
Figura 36 – Observação estratigráfica da amostra de revestimento P1 à lupa binocular: a) Aspecto geral; b),c) Pormenores das zonas assinaladas na imagem (a) onde são visíveis os agregados escuros e os nódulos de cal.

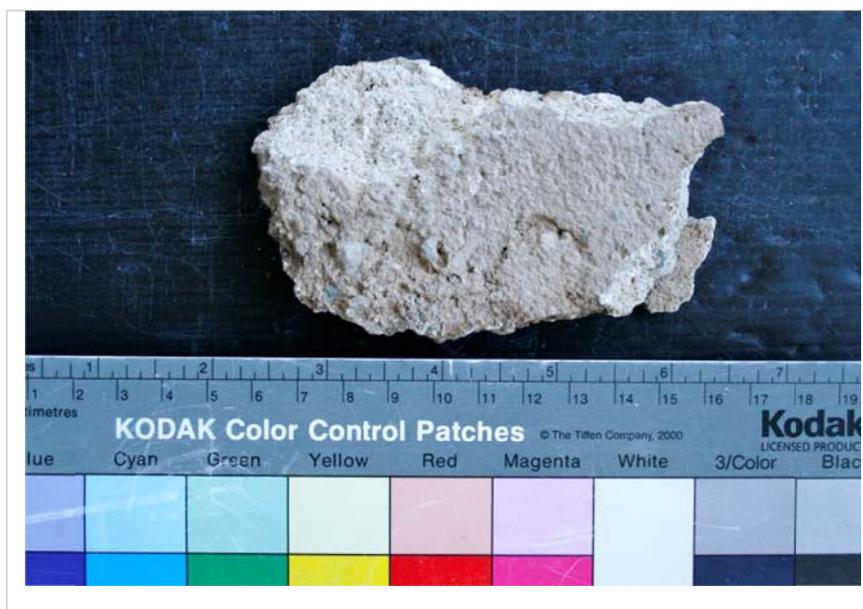
Figura 37 – Aspectos da observação macroscópica da amostra P2

Amostra P2 (Figura 37 e Figura 38)

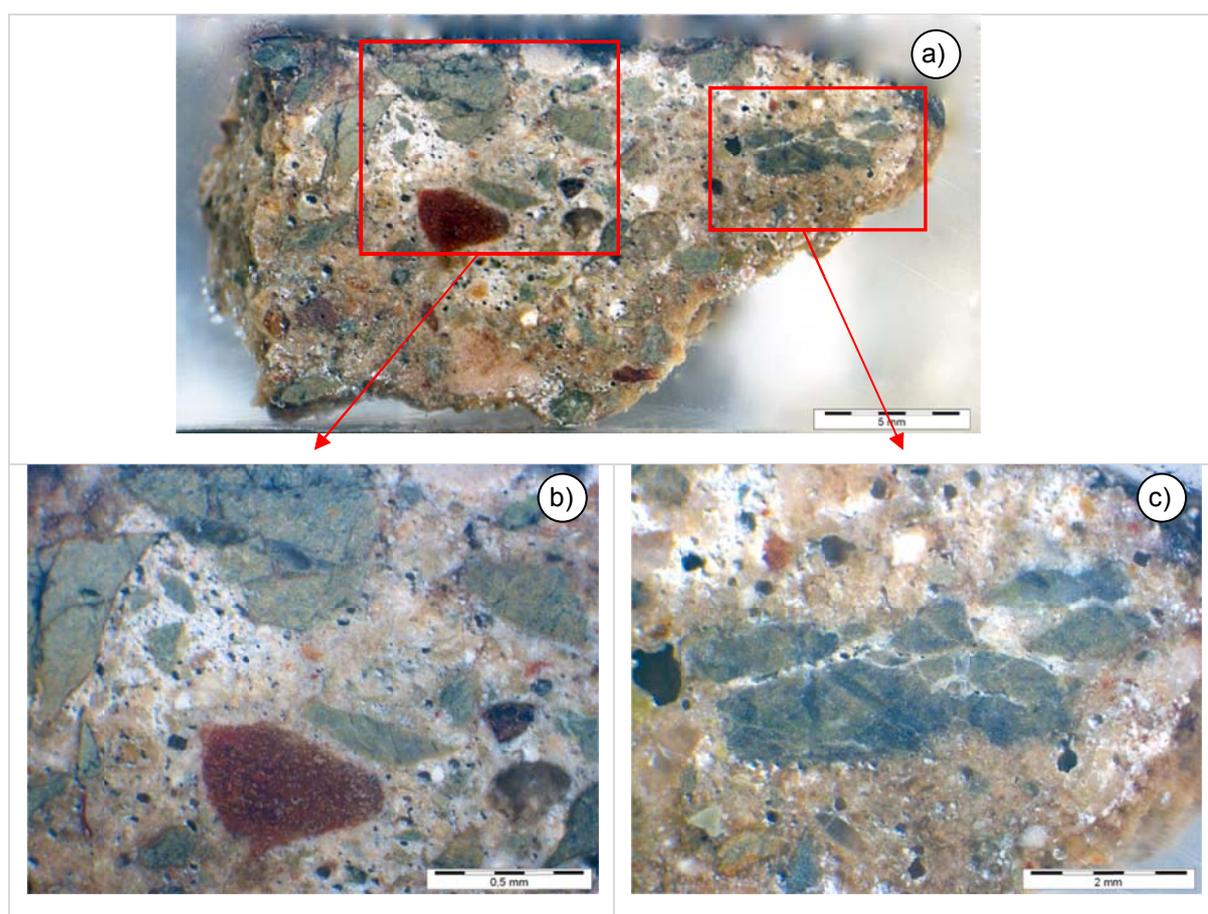
Figura 38 – Observação estratigráfica da amostra de revestimento P2 à lupa binocular a) Aspecto geral; b), c) Pormenores da zona assinalada na imagem (a) onde são visíveis os agregados verdes e vermelhos.

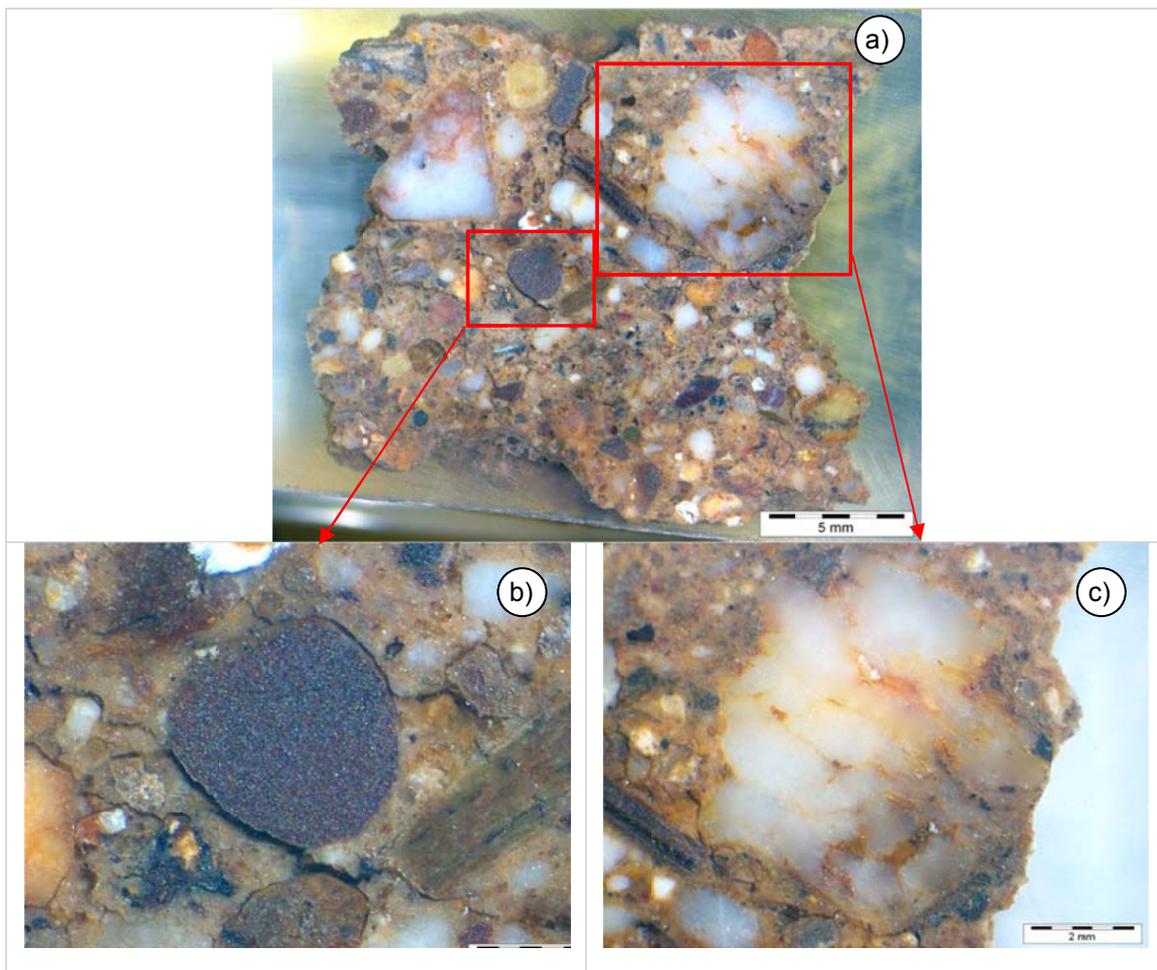
Figura 40 – Observação estratigráfica da amostra de revestimento P3 à lupa binocular: a) Aspecto geral; b),c) Pormenores da zona assinalada na imagem (a) onde é visível um agregado rolado escuro (b) e um agregado silicioso do tipo quartzito (c).

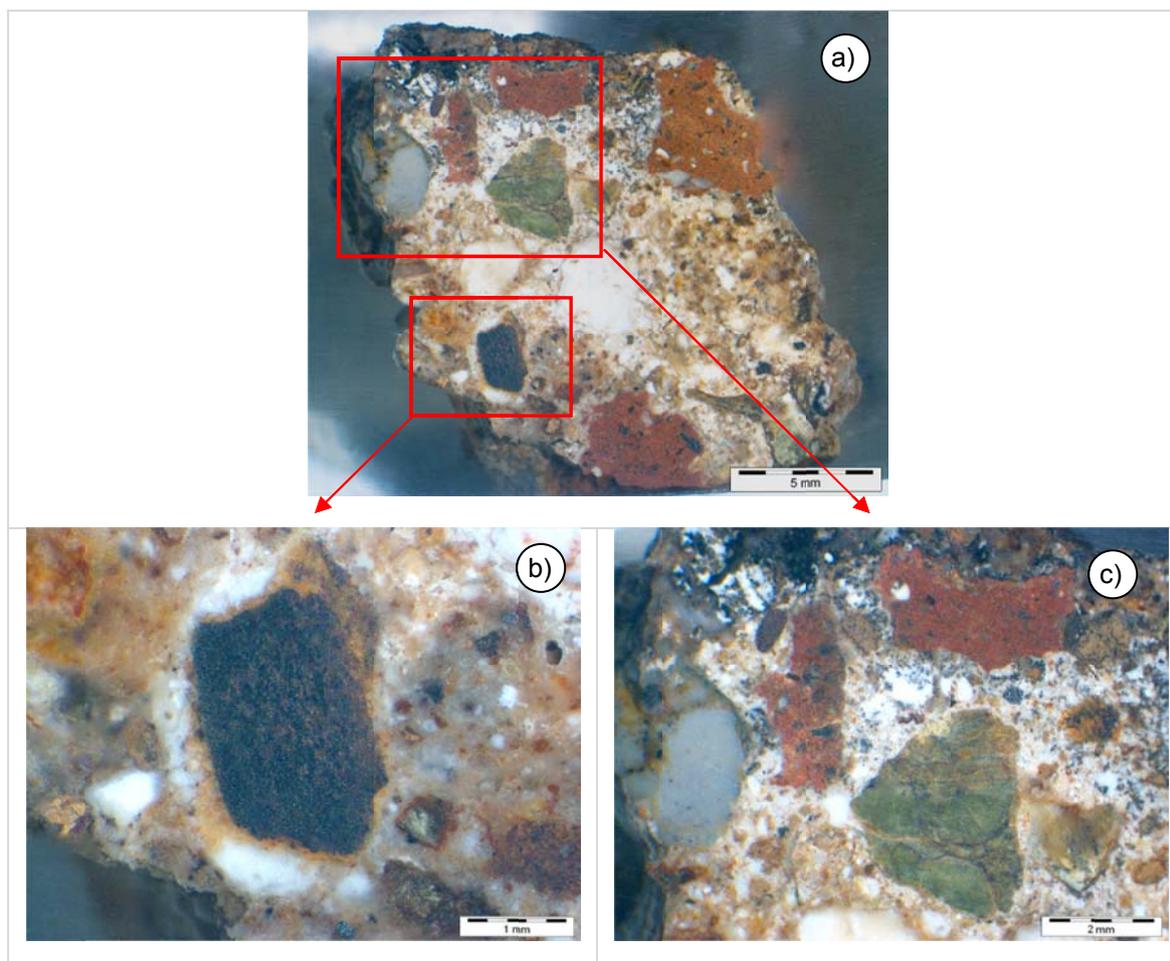
Figura 42 – Observação estratigráfica da amostra de revestimento P6 à lupa binocular: a) Aspecto geral; b) Pormenor da zona assinalada na imagem (a) onde é visível um agregado escuro com uma orla de reacção acastanhada; c) Pormenor onde são visíveis agregados vermelhos (tijolo), verdes (tipo xisto) e claros (quartzo).

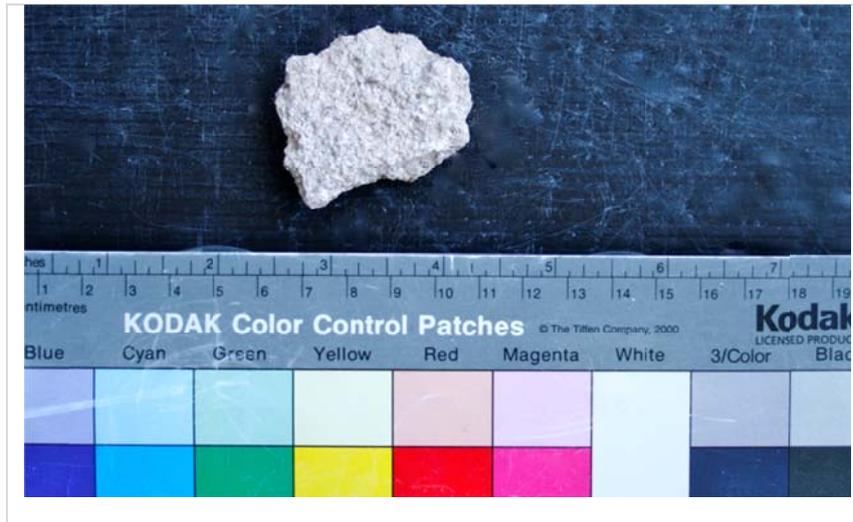
Figura 43 – Aspectos da observação macroscópica da amostra de P8.

Amostra P8 (Figura 43 e Figura 44)

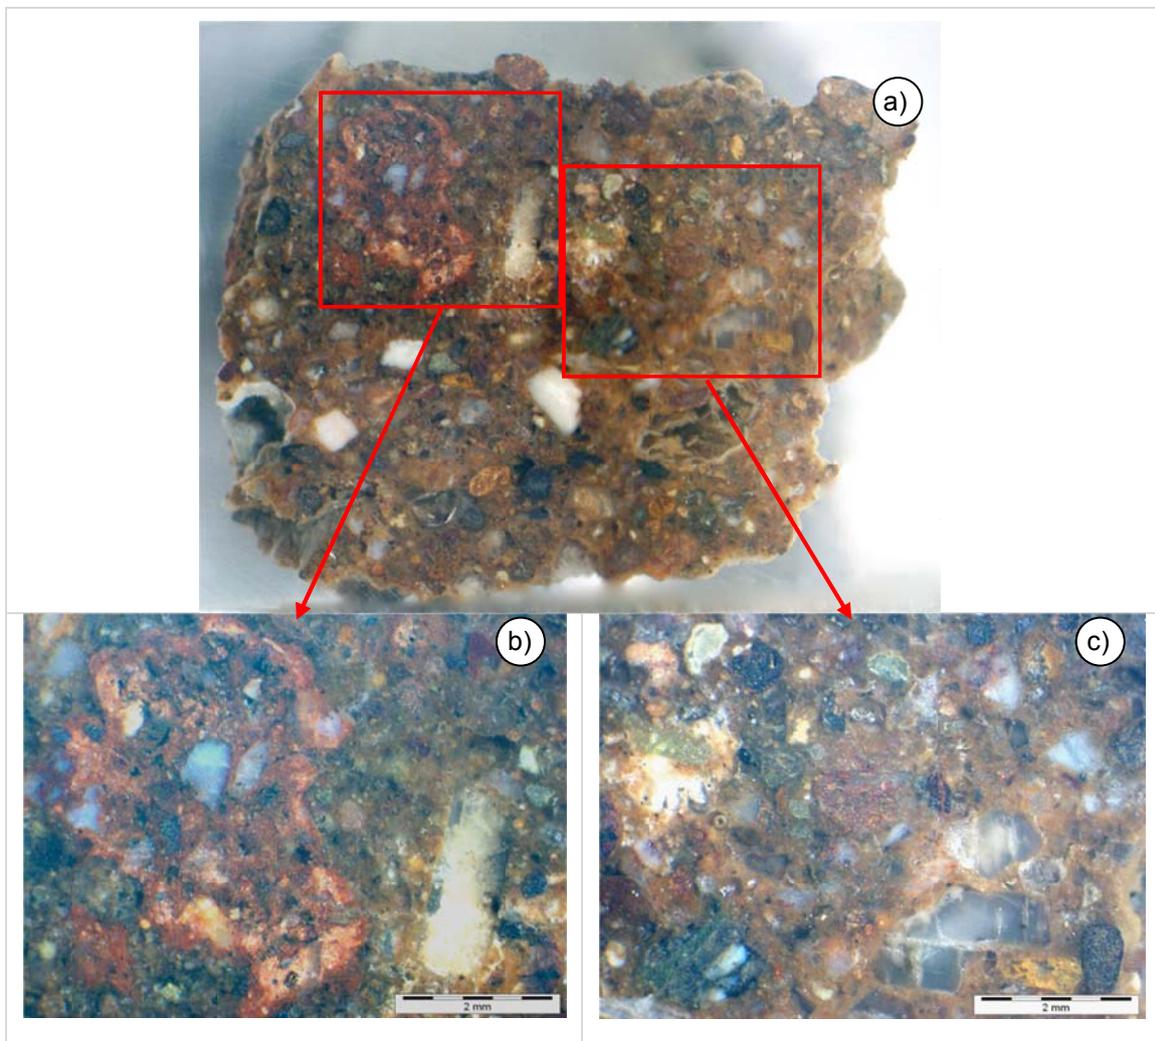
Figura 44 – Observação estratigráfica da amostra de revestimento P8 à lupa binocular: a) Aspecto geral; b) Pormenor da zona assinalada na imagem (a) onde é visível um grande agregado de tijolo, mas nota-se também a variabilidade de outros tipos de agregado; c) Outro pormenor da argamassa onde ocorrem agregados de quartzo e xisto.

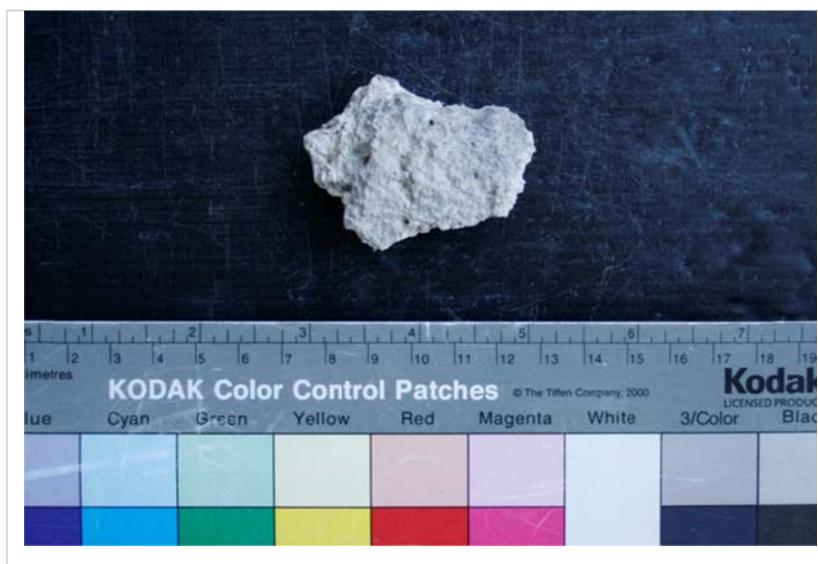
Figura 45 – Aspectos da observação macroscópica da amostra de PB1.

Amostra PB1 (Figura 45 e Figura 46)

Argamassa de revestimento com fraca resistência mecânica retirada na parte central (lado este) da barragem situada próximo da *villa*. Apresenta agregados variados quer na cor como na dimensão, embora com predominância de agregados xistosos cinza-amarelados. A pasta é de coloração clara e aparenta ter pequenos fragmentos de tijolo disseminados. Em outras zonas do revestimento da barragem foram detectados e recolhidos alguns nódulos brancos de cal de grande dimensão (< 30 mm de diâmetro), que sugerem que a pasta de cal foi aplicada mal dispersa no agregado, o que pode justificar a sua fraca resistência mecânica.

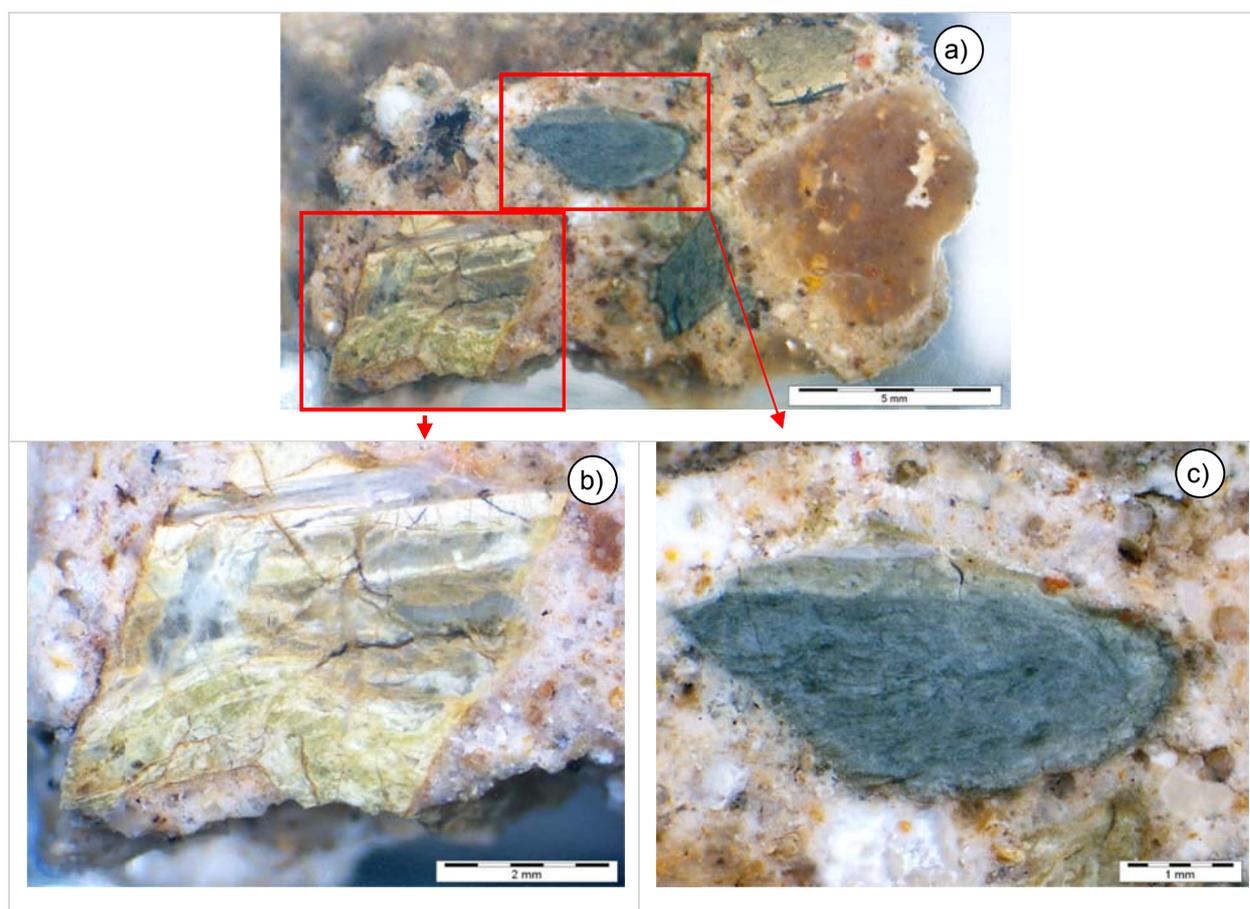
Figura 46 – Observação estratigráfica da amostra de revestimento PB1 à lupa binocular: a) Aspecto geral; b) Pormenor da zona assinalada na imagem (a) onde é visível um agregado amarelado (xisto alterado); c) Outro pormenor da argamassa onde pode-se ver um agregado cinza-verde (tipo xisto).

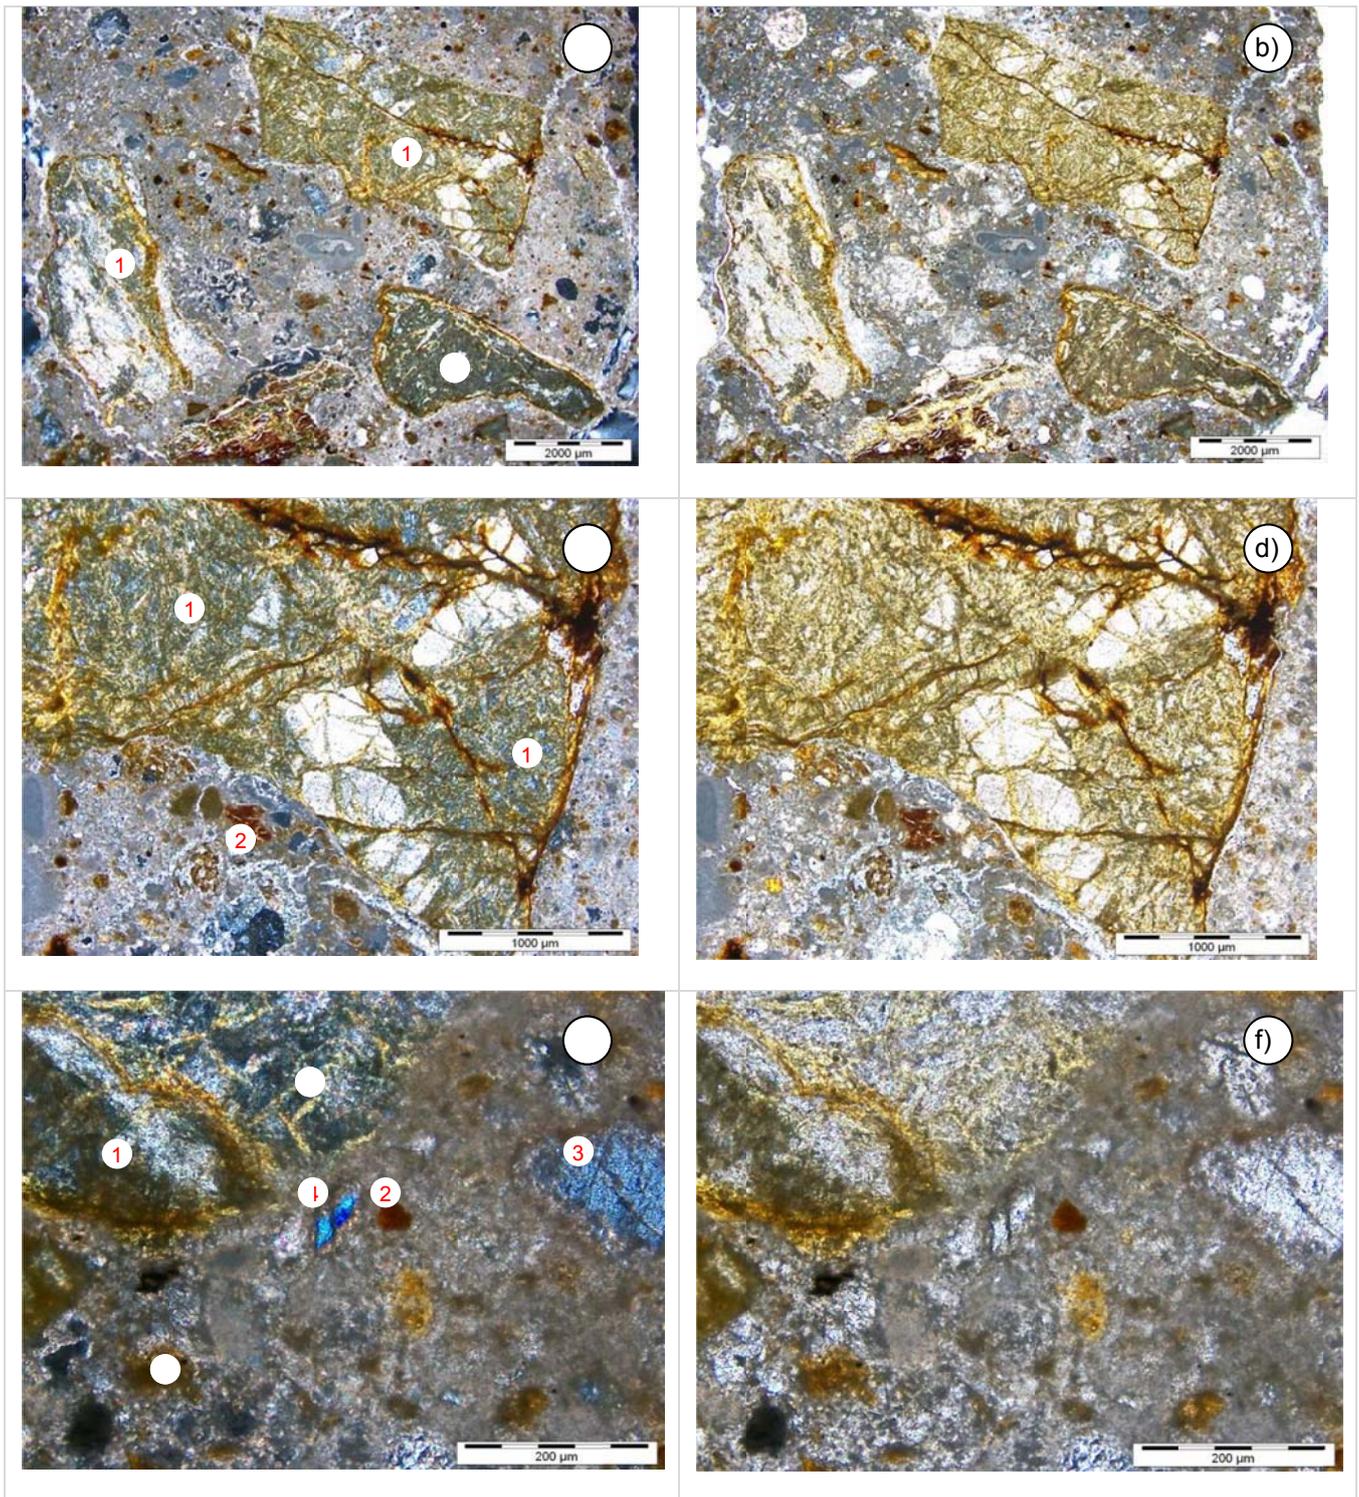
Figura 47 – Observação da argamassa P6 em lâmina delgada ao microscópio petrográfico, em polarizadores paralelos (b, d, f) e cruzados (a, c, e): Notação: 1. rocha ígnea ácida muito alterada; 2. fragmentos cerâmicos – tijolo; 3. filossilicatos; 4. anfíbola.

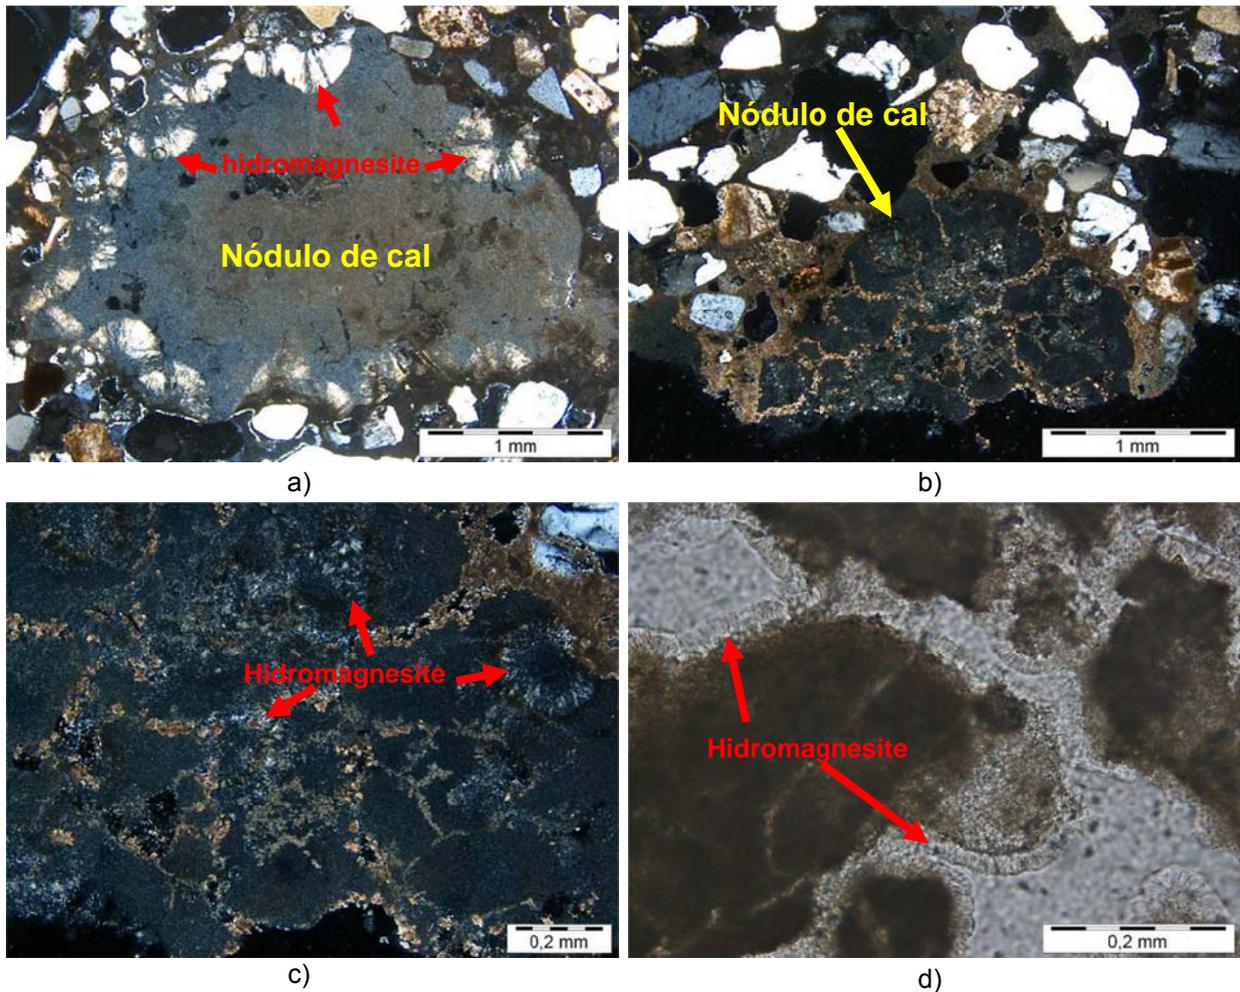
Figura 48 – Observação da argamassa do baluarte sul (BS5) do Forte de Nossa Senhora da Luz em lâmina delgada ao microscópio petrográfico. Notar a cristalização maciça de hidromagnesite associado a nódulos de cal em a) e b). Em c) e d) pormenor da imagem (b), mostrando detalhes de hidromagnesite. Em d) polarizadores paralelos, em a), b) e c) polarizadores cruzados.
