LABORATÓRIO NACIONAL
DE ENGENHARIA CIVIL

ESTUDOS MICROESTRUTURAIS DE AMOSTRAS DE ARGAMASSA, BETÃO E AGREGADOS

**Projecto PIP LNEC 2009-2012 “Materiais com interesse
histórico. Durabilidade e caracterização”**

RELATÓRIO 346/2011 – NMM

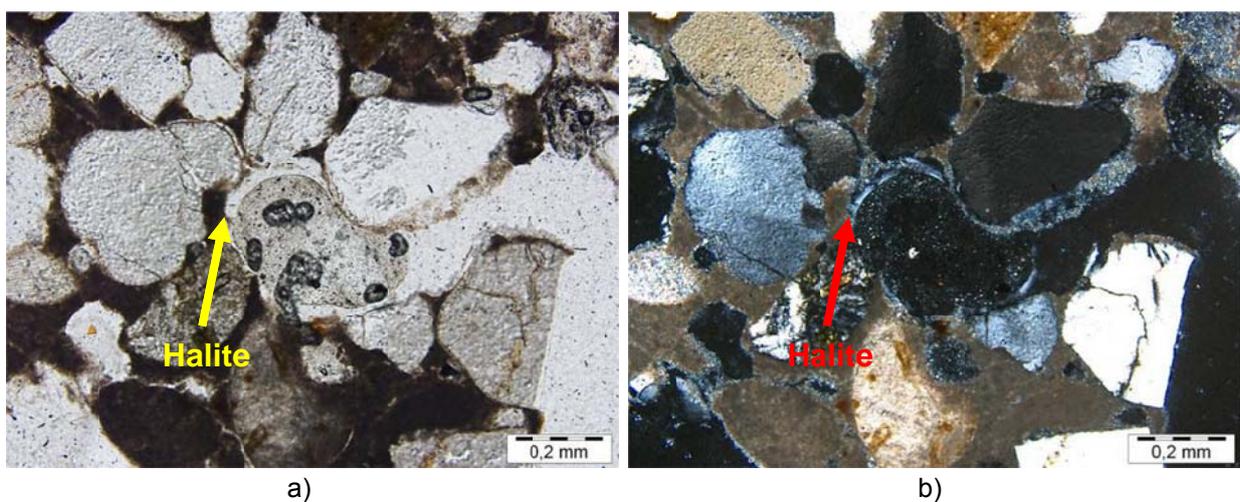
Figura 49 – Observação da argamassa do baluarte sul (BS5) do Forte de Nossa Senhora da Luz em lâmina delgada ao microscópio petrográfico. É visível a cristalização de halite (NaCl) num vazio irregular. Em a) polarizadores paralelos, em b) polarizadores cruzados.

Quer o ião sulfato como o ião cloreto estão presentes em abundância no ambiente marítimo (Figura 49). Estes sais em solução difundem-se pela argamassa permeável, reagindo com os aluminatos de cálcio provenientes das reacções de dissolução dos agregados no ambiente alcalino da pasta de cal, e precipitam em fases minerais dentro de poros ou vazios disponíveis. A presença dos diferentes sais foi confirmada através da análise de superfície de fractura ao MEV (Figura 50).

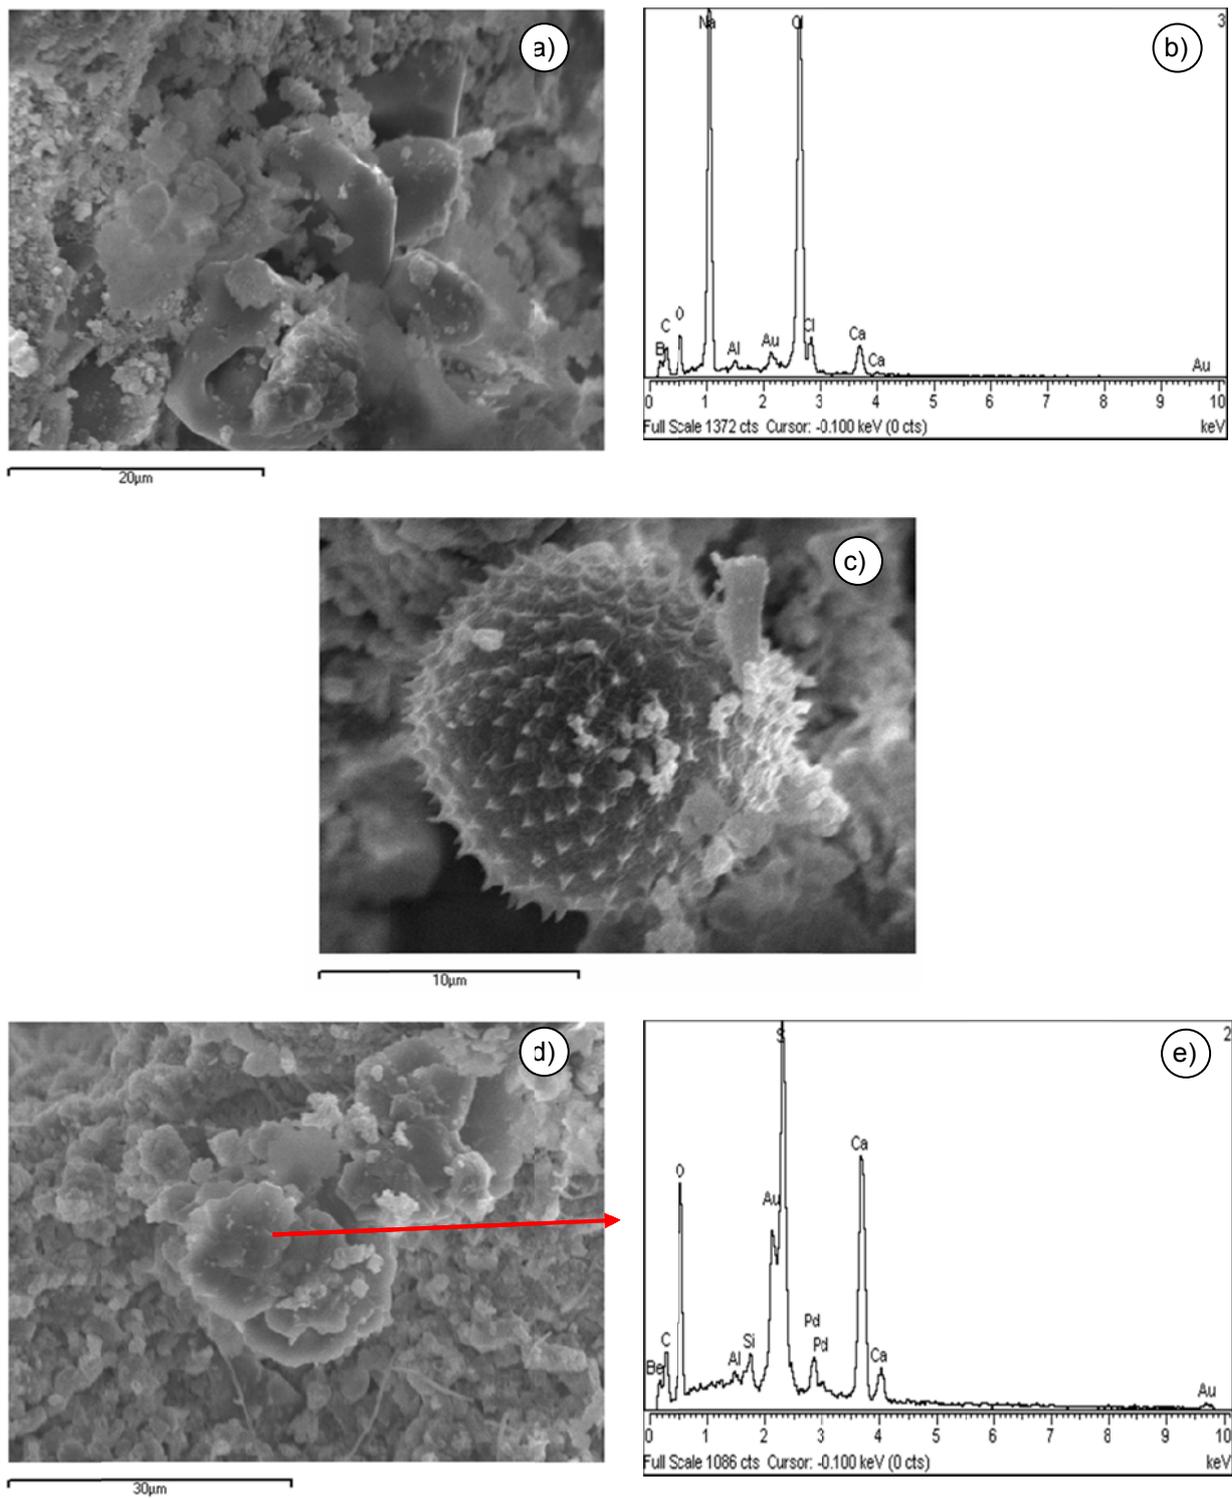
Figura 50 – Imagens ao MEV de superfícies de fractura da argamassa do baluarte sul (BS5); a) Pormenor de halite e respectivo espectro EDS em b); c) Esporo de fungo; d) Formações de gesso e respectivo espectro EDS em e).

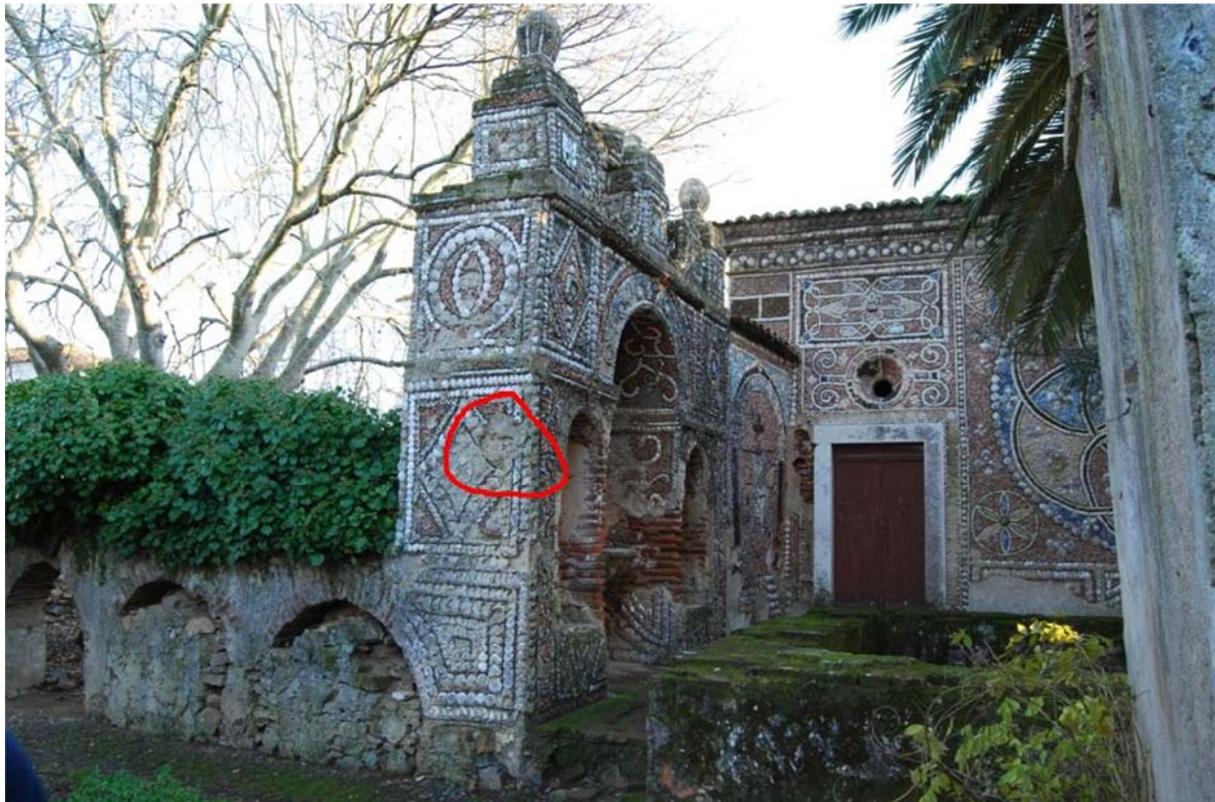
Figura 51 – Imagem do local de extracção do revestimento de embrechados numa parede na zona do horto.

As amostras para ensaios foram recolhidas da zona do horto (Figura 51). Antes preparar os provetes para os vários ensaios programados, as amostras foram fotografadas – Figura 52 a 54 – tendo-se seleccionado os provetes para os vários ensaios de caracterização (Quadro 5).

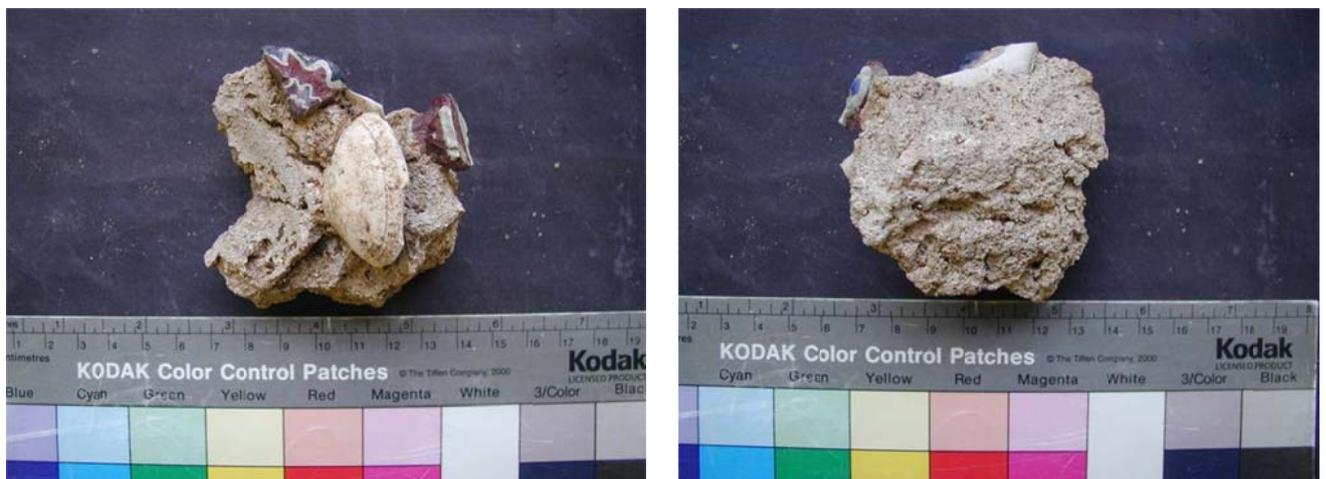
Figura 52 – Pormenores da argamassa de suporte dos embrechados, sendo visíveis conchas, fragmentos vítreos e de cerâmica.

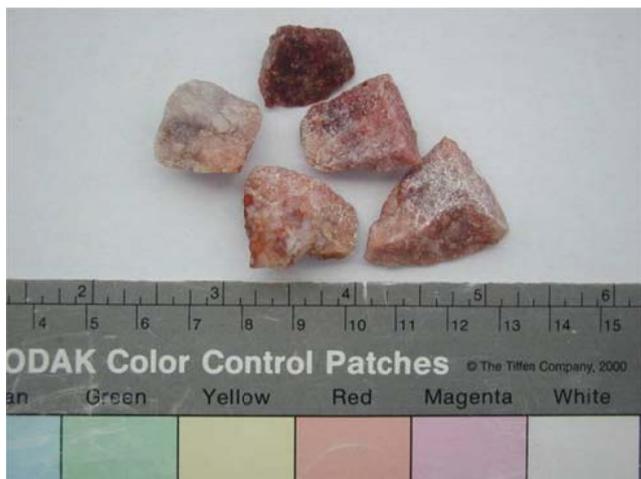
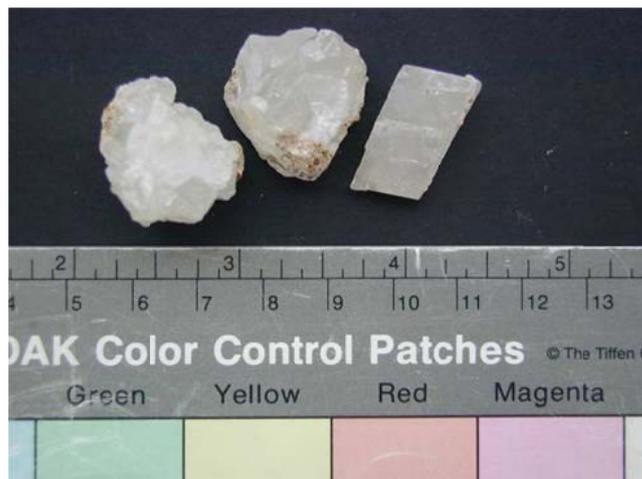
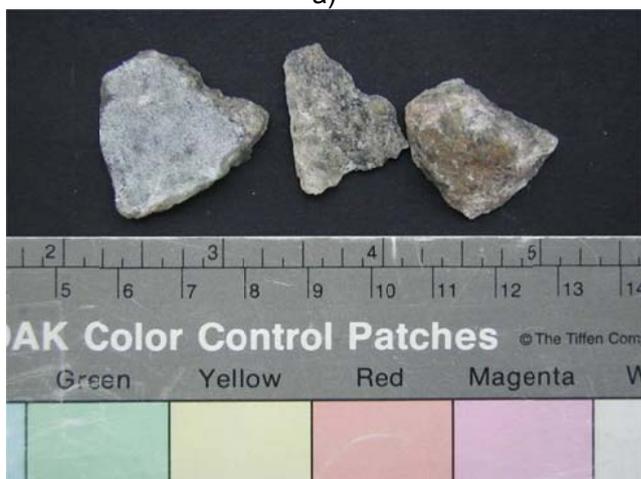
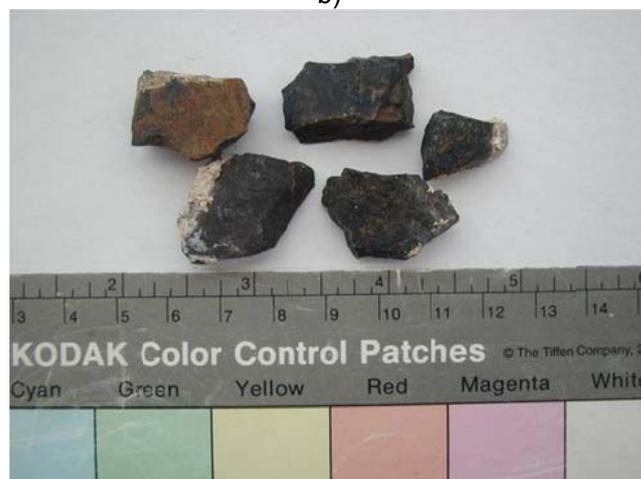
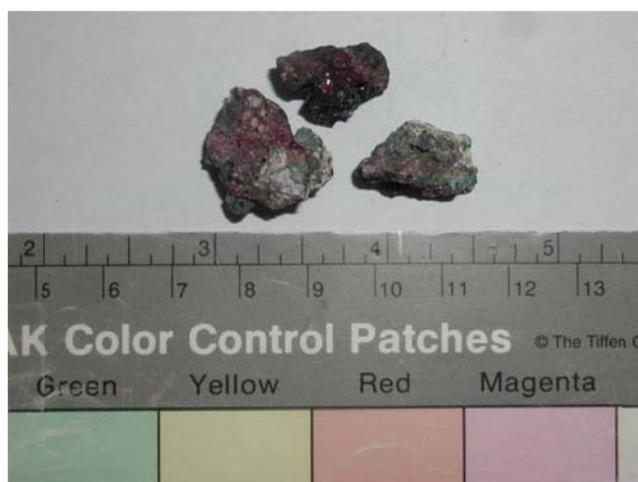
Figura 53 – Pormenores de materiais dos embrechados, nomeadamente fragmentos pétreos de cor rosada (a), branca (b), verde (c), negra (d) e de origem metalúrgica de cor verde/avermelhada (e).

Identificação	Referenciação
Argamassa de suporte dos embrechados	Argamassa
Fragmentos pétreos rosados	Quartzito rosa
Fragmentos pétreos brancos	Calcite
Fragmentos pétreos verdes	Mármore
Fragmentos vermelho-esverdeado	Resíduos metalúrgicos
Fragmentos negros	Minério negro

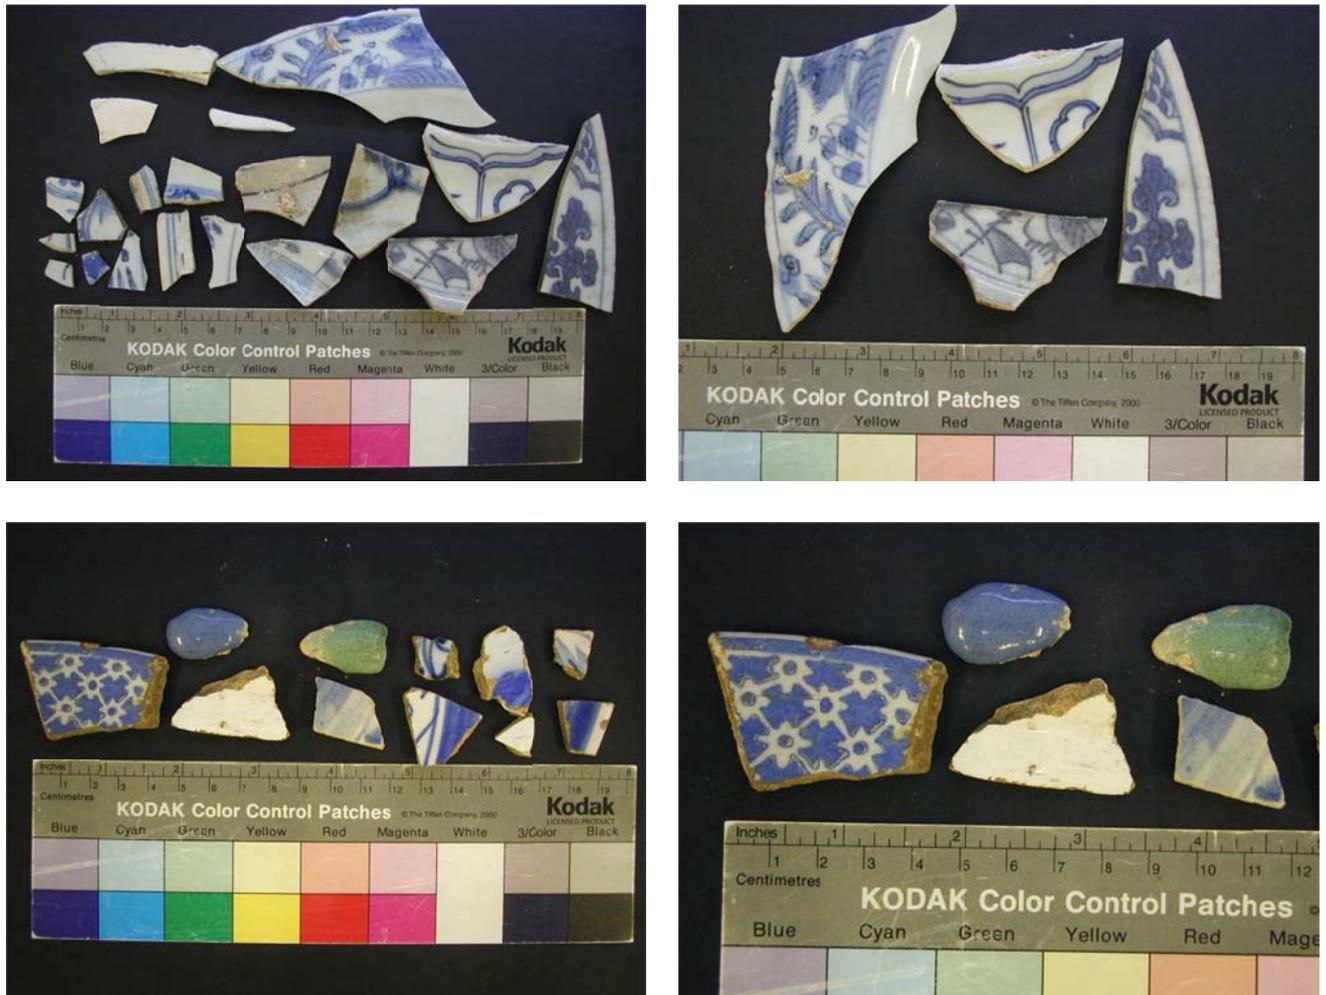
Figura 54 – Pormenores de materiais cerâmicos de diferente origem e natureza usados nos embrechados.

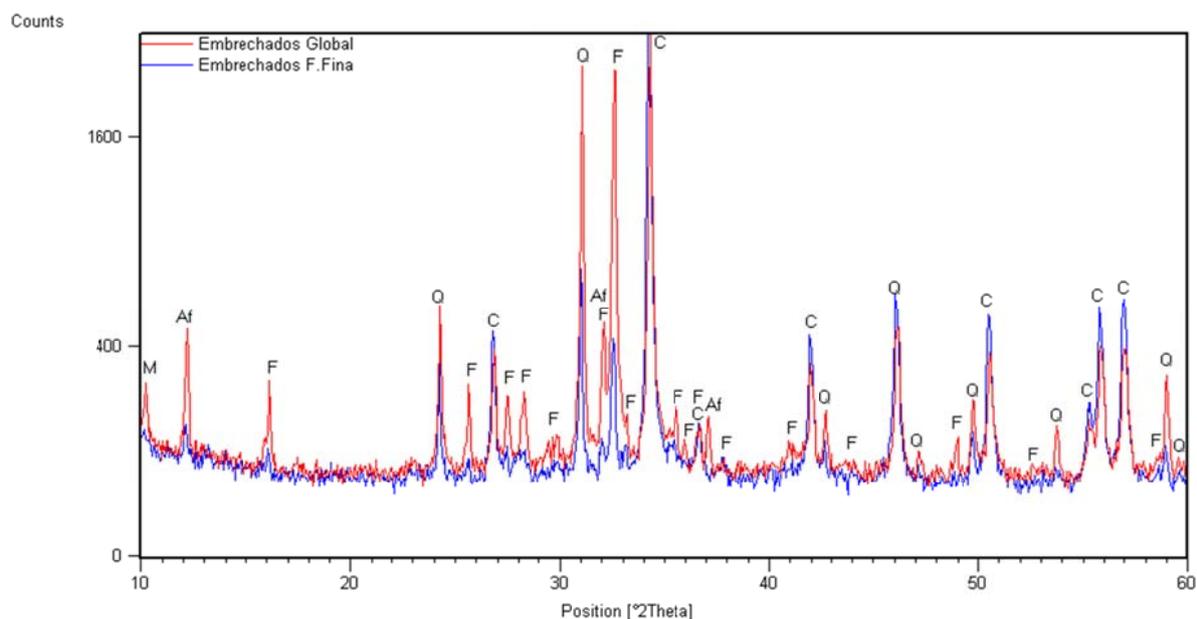
Figura 55 – Registos difractométricos da argamassa, Global (vermelho) e Fracção Fina (azul). Notação: M – Mica; Af – Anfíbola; F – Feldspatos; Q – Quartzo; C – Calcite.

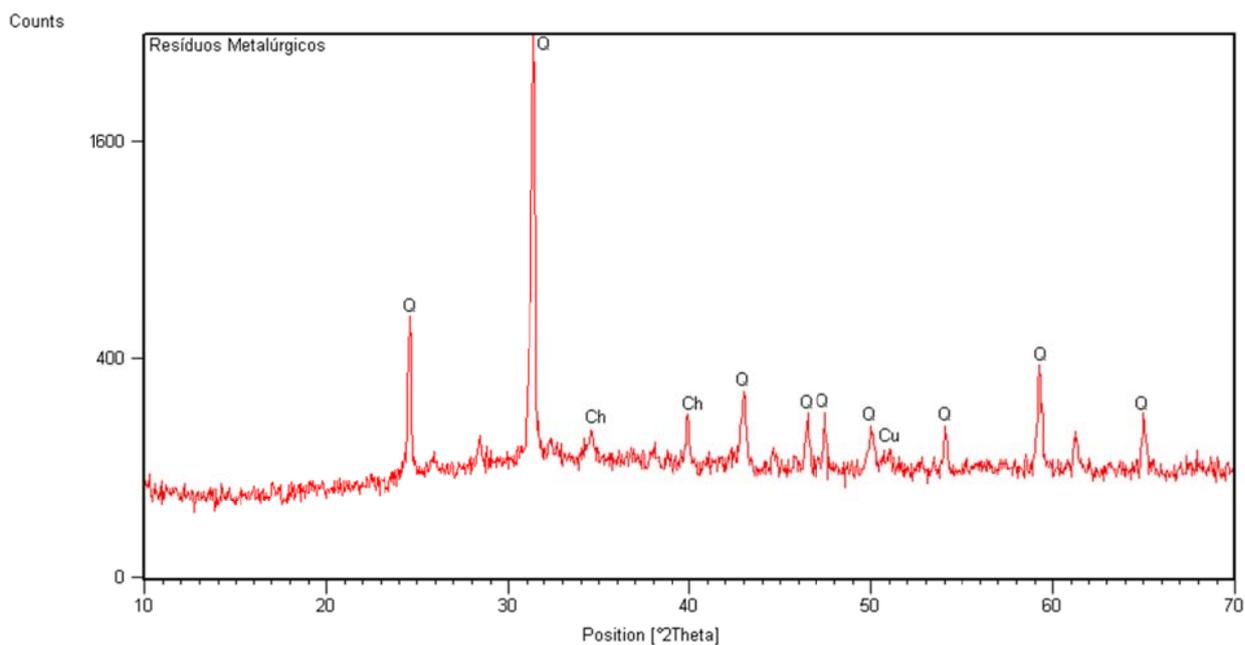
Figura 56 – Registo difractométrico dos resíduos metalúrgicos. Notação: Q – Quartzo; Ch – Calcopirite; Cu – Cobre.

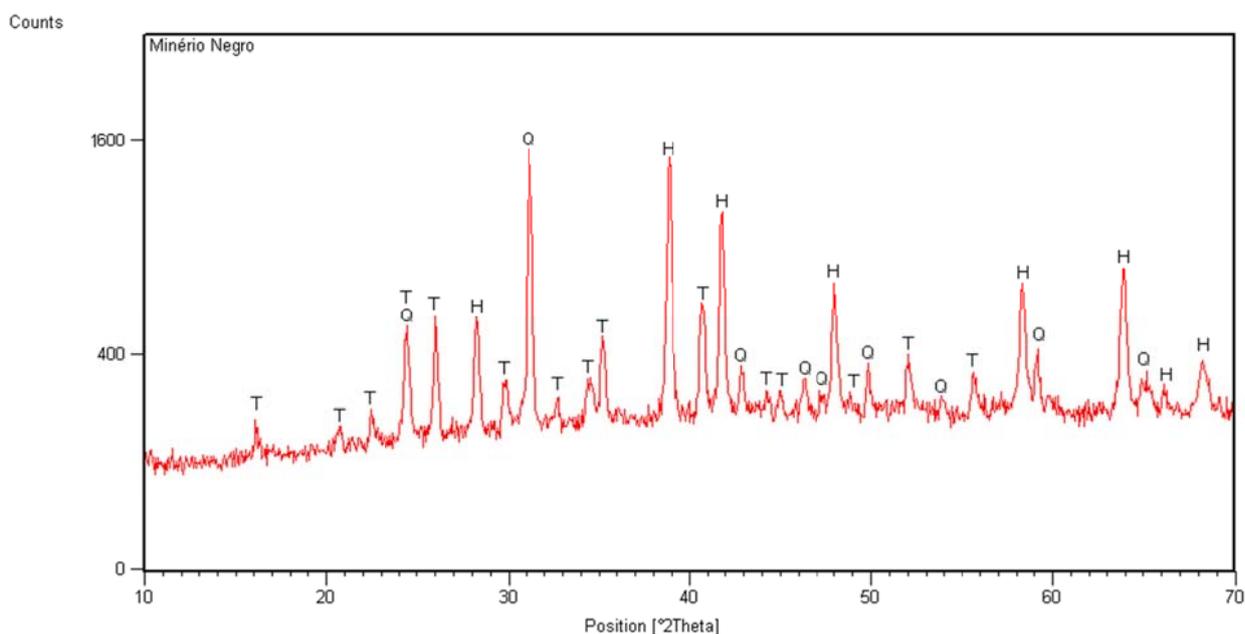
Figura 57 – Registo difractométrico do minério negro. Notação: T – Turmalina; Q – Quartzo; H – Hematite.

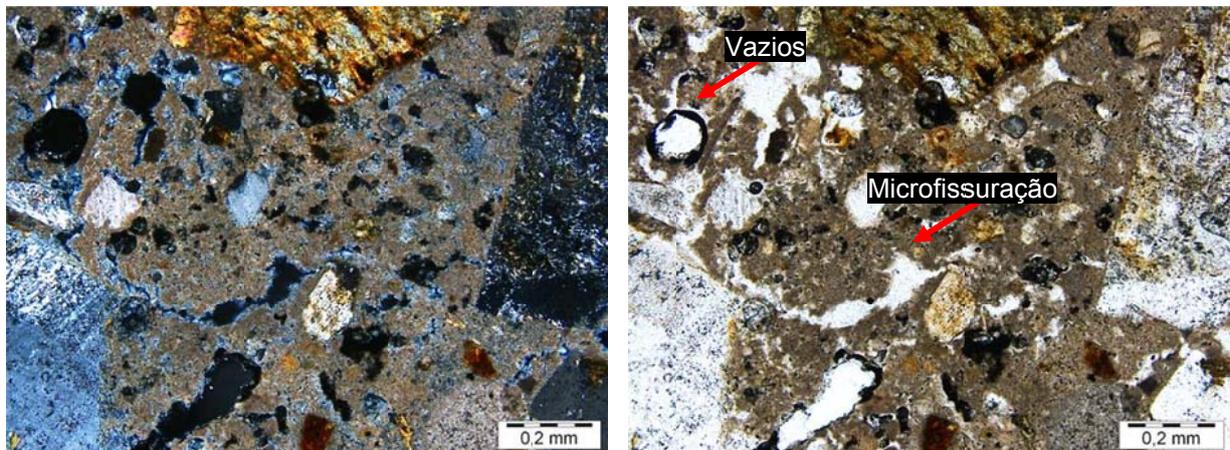
Figura 59 – Imagem ao microscópio petrográfico da argamassa de suporte dos embrechados, sendo visíveis vazios e microfissuras na pasta de cal: a) Imagem com nicóis cruzados (NX); b) Imagem com os nicóis paralelos (N//).

Relativamente à argamassa, a observação evidenciou uma pasta totalmente carbonatada com distribuição heterogénea em termos de cor, sendo mais escura nas zonas mais ricas em micronódulos de cal (Figura 58), com composição carbonática micrítica. Observa-se ainda presença de intensa fissuração associada aos nódulos e micronódulos de cal e também interligando vazios (Figura 59).

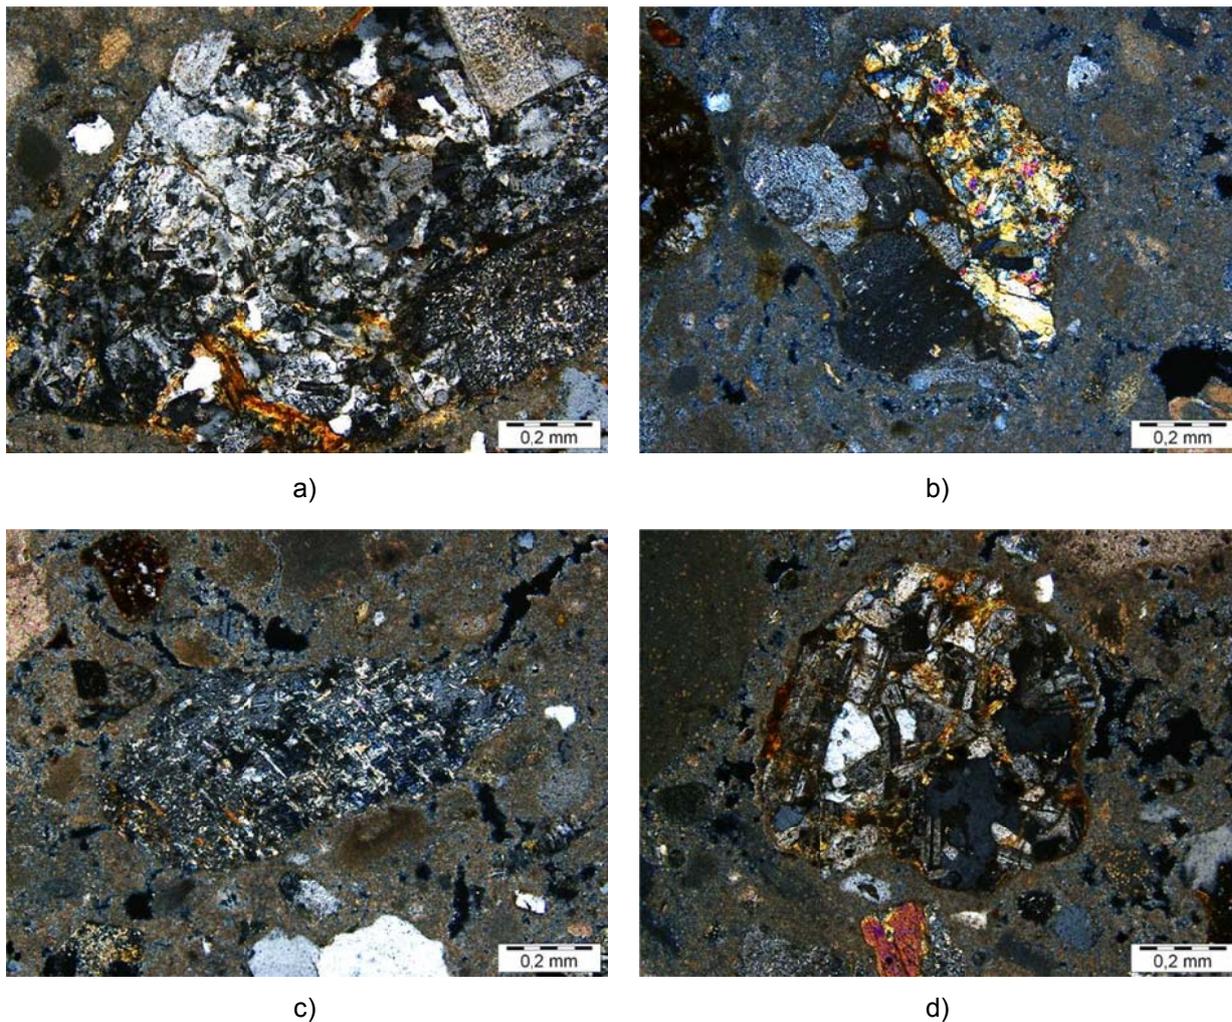
Figura 60 – Imagens ao microscópio petrográfico da argamassa de suporte onde são visíveis (a) grão de feldspato gráfico (NX); b) Feldspato alterado para epidoto (NX); c) Feldspato alterado para sericite (NX); d) Fragmento de tonalito/granodiorito com impregnações por hidróxidos de ferro.

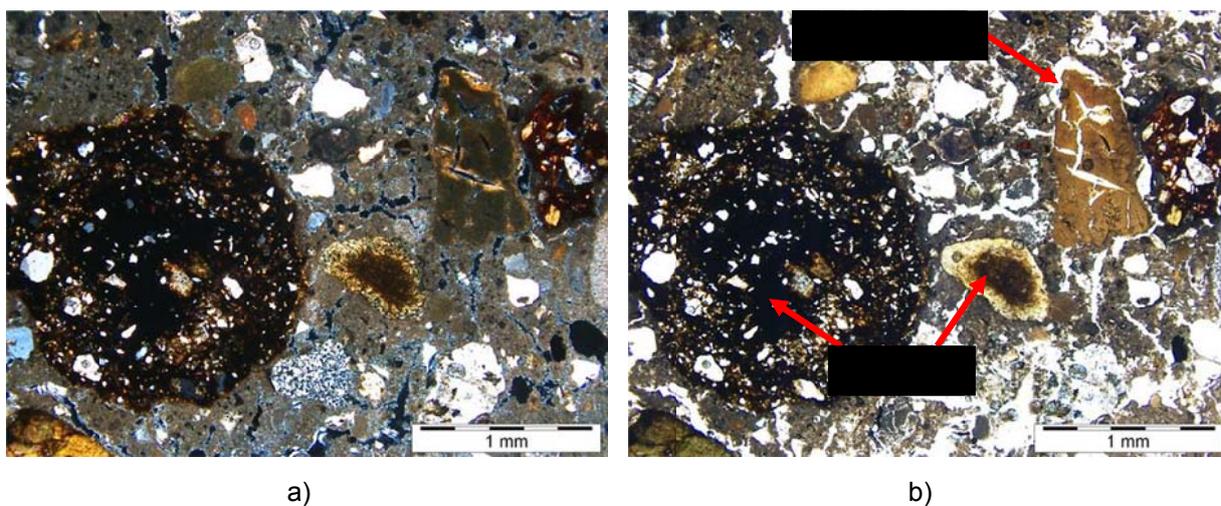
Figura 61 – Imagens ao microscópio petrográfico da argamassa de suporte onde são visíveis grãos cerâmicos de diferentes reactividades, evidenciadas pela orla de reacção: a) Imagem em NX; b) Imagem em N//.

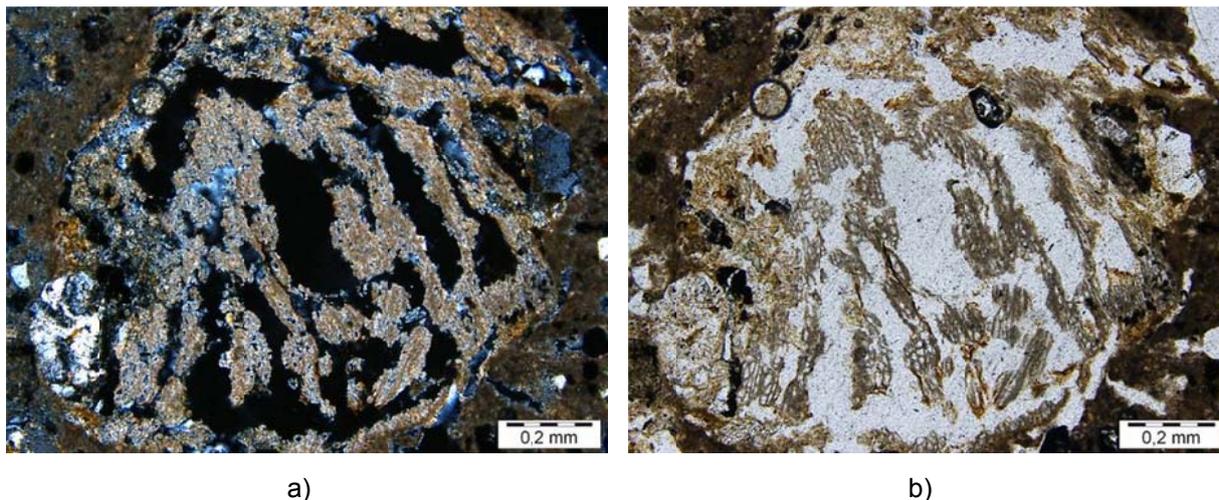
Figura 62 – Imagens ao microscópio petrográfico da argamassa de suporte onde é visível um fragmento de madeira: a) Imagem em NX; b) Imagem em N//.

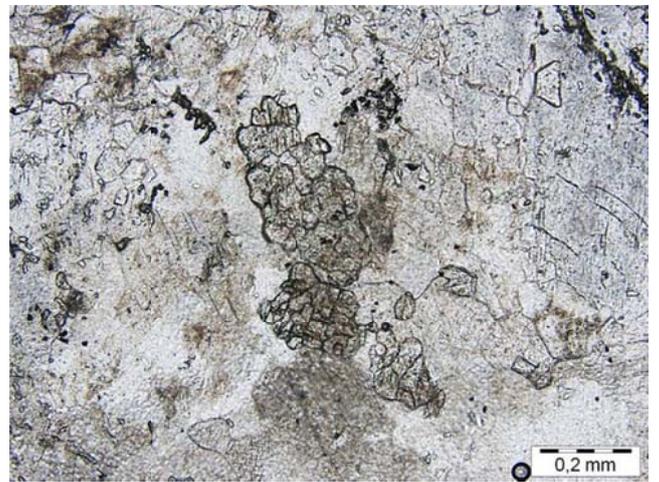
Figura 63 – Imagens ao microscópio petrográfico do mármore verde: a) Imagem em NX; b) Pormenor mostrando ao centro cristais prismáticos de piroxena (Imagem em NX); c) Idem mas com N//.

Observaram-se ainda ao microscópio petrográfico alguns dos materiais constituintes dos embrechados, nomeadamente mármore verde e quartzito rosa. O mármore confirmou-se ser um material de origem metamórfica, de aspecto são e sem microfissuras, provavelmente um mármore impuro composto por carbonatos, quartzo, dióxido, tremolite e esfena – Figura 63.

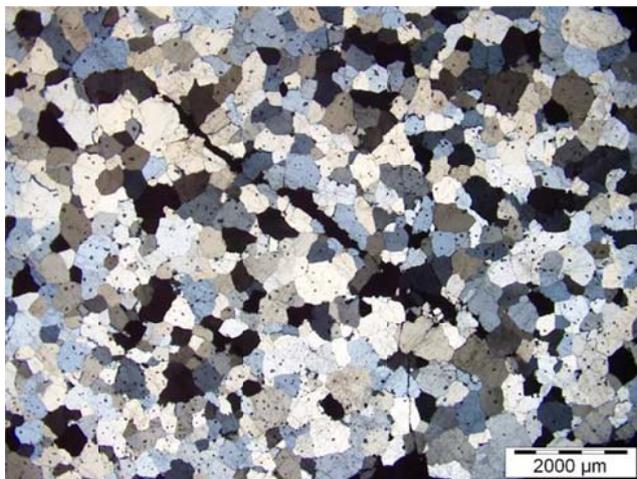
Figura 64 – Imagens em NX ao microscópio petrográfico do quartzito rosa

A observação do material pétreo rosa confirmou que se trata dum quartzito, com a característica textura granoblástica dos grãos de quartzo – Figura 64.

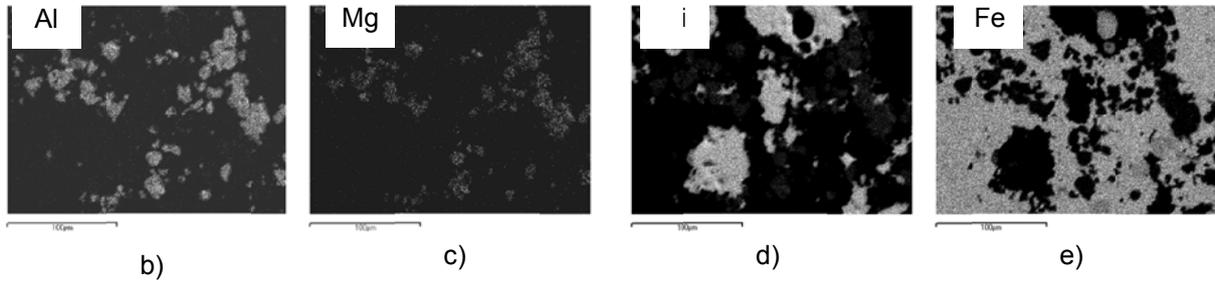
Figura 65 – a) Imagem ao MEV no modo de electrões retrodifundidos do minério negro; b, c, d, e) Mapas de raios X dos elementos alumínio (Al), magnésio (Mg), silício (Si) e ferro (Fe).
