# EVOLUÇÃO TEMPORAL DA PROFUNDIDADE DE EROÇÃO LOCALIZADA JUNTO DE PILARES COMPLEXOS

## **Resumo:**

A evolução temporal da profundidade máxima de erosão localizada junto de pilares simples em escoamentos sem transporte sólido generalizado segue uma tendência logarítmica, de acordo com o constatado na maioria dos estudos experimentais. No entanto, no caso de pilares complexos, constituídos por uma coluna fundada num maciço de encabeçamento suportado por um grupo de estacas, essa evolução pode ter diferentes tendências. A progressão do desenvolvimento da cavidade junto deste tipo de pilares é ditada pela presença e exposição relativa ao escoamento dos três elementos estruturais. Na presente comunicação apresentam-se os resultados de evolução temporal da profundidade máxima de erosão em três ensaios de longa duração, conduzidos durante cerca de 20 dias numa instalação experimental do Laboratório Nacional de Engenharia Civil. Estes três ensaios são representativos das três situações em que se podem distinguir as alterações na tendência da evolução temporal dos ensaios em pilares complexos relativamente a pilares simples. Assim, numa primeira situação, os três elementos estruturais est

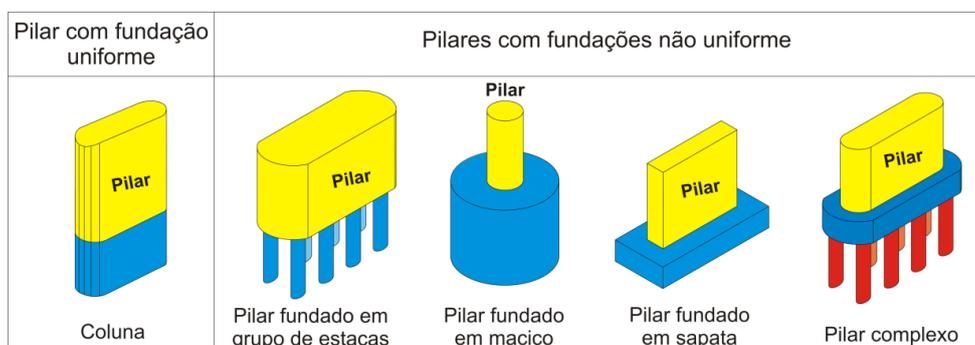
Figura 1: Tipo de fundações de pilares de pontes

As erosões localizadas junto das fundações de pilares de pontes podem conduzir à rotura parcial ou à queda destas estruturas. Nas últimas seis décadas, tem havido estudos de erosão correspondentes a pilares simples, sem considerar o efeito dos elementos de fundação associados (ou admitindo que a fundação é do mesmo tipo, coluna da figura 1) para aprofundar o conhecimento dos fenómenos envolvidos no processo de erosão, a influência da estrutura de escoamento na proximidade da fundação, a evolução temporal da profundidade máxima de erosão, obter formulações para a determinação da profundidade das cavidades de erosão e a modelação matemática do processo erosivo. Apenas nas últimas duas décadas têm sido realizados estudos específicos correspondentes a diferentes tipos de fundação de pilares de pontes e/ou do conjunto pilar/fundação de secção não uniforme (i.e. grupo de estacas, pilar fundado em maciço ou sapata e os designados pilares complexos, ver figura 1). De todos esses, os designados pilares complexos (englobando a coluna de suporte, o grupo de estacas de fundação e o respectivo maciço de encabeçamento) são os que têm ainda uma abordagem menos desenvolvida, e a merecer estudo, nomeadamente pela complexidade da estrutura de escoamento nas proximidades do pilar e da presença de vários elementos estruturais da fundação no escoamento.

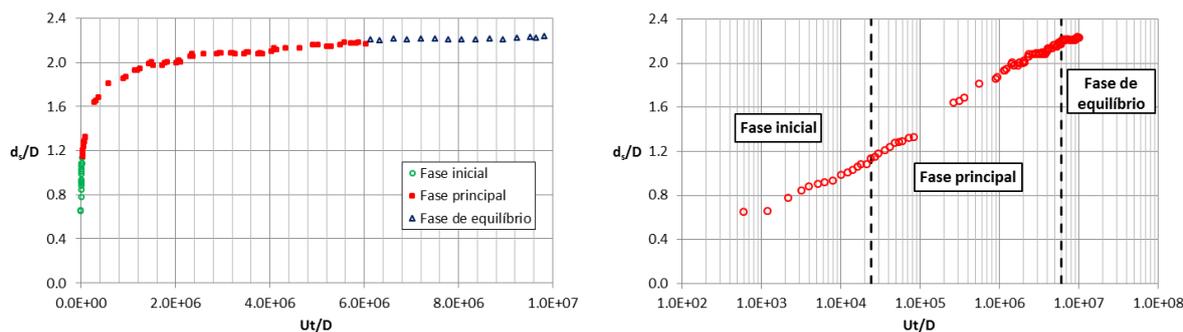
Figura 2: Evolução temporal da profundidade de erosão em pilares simples

A evolução temporal da profundidade máxima de erosão localizada junto de pilares simples, em escoamentos sem transporte sólido generalizado segue uma tendência logarítmica, de acordo com o constatado na maioria dos estudos experimentais, i.e. ETTEMA (1980), FRANZETTI *et al.* (1982), MELVILLE e COLEMAN (2000). De acordo com COUTO e CARDOSO (2001), nesta situação podem ser identificadas três fases do processo erosivo: uma fase inicial, em que a profundidade máxima da cavidade de erosão aumenta muito rapidamente; uma fase principal, em que a profundidade e extensão da cavidade se acentuam de forma sistemática, embora a um ritmo progressivamente decrescente; e uma fase de equilíbrio, em que a cavidade de erosão deixa praticamente de evoluir temporalmente, conforme se ilustra na figura 2 (baseada nos resultados de LANÇA *et al.* (2010)).

Assim, nesta situação, naturalmente a evolução temporal da profundidade de erosão segue uma tendência similar que a do processo erosivo junto de pilares simples (figura 2), ou seja, é caracterizada por uma expressão logarítmica (única). No entanto, na fase principal podem ser identificadas duas etapas conforme se ilustra na figura 12: uma primeira (A), correspondente ao tempo que dura o processo de junção das cavidades individuais correspondentes às duas primeiras estacas do grupo, conforme anteriormente exposto; e uma segunda (B), onde o processo é influenciado pela presença dos três elementos estruturais no escoamento, e especialmente pelo grupo de estacas com as características descritas acima. A fase de equilíbrio é caracterizada por uma evolução temporal da profundidade de erosão muito lenta. A profundidade máxima da cavidade formada é sempre na frente (montante) das duas primeiras estacas do grupo, pelo que as medições foram feitas no ponto de medição número 3 (figura 9). A profundidade máxima observada no final do ensaio foi de 0,125 m.

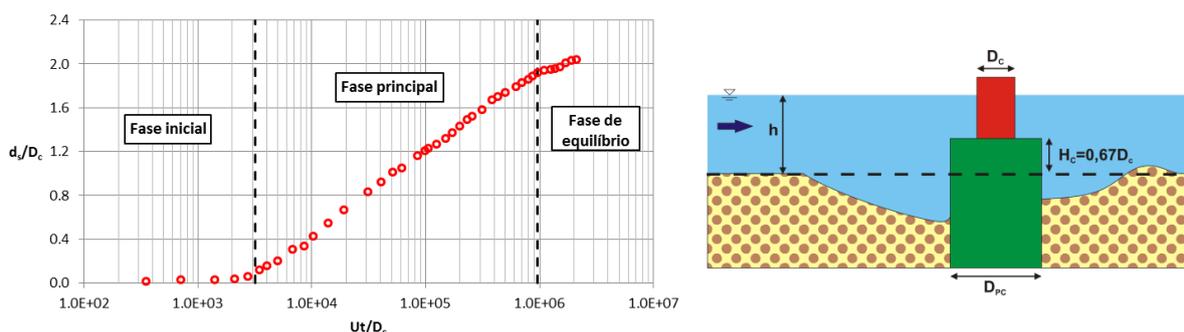
Figura 3: Evolução temporal da profundidade de erosão na posição 1,  $H_c = 0,67D_c$ , adaptada de UMEDA *et al.* (2010)

UMEDA *et al.* (2010) estudaram a evolução temporal da profundidade de erosão correspondente a pilar fundado num maciço cilíndrico espesso, para três posições relativas do coroamento da base da coluna em relação ao nível inicial do leito,  $H_c$ , correspondentes a topo do maciço acima do leito ( $H_c = 0,67D_c$ ), ao nível do leito ( $H_c = 0,00D_c$ ) e enterrado no leito ( $H_c = -0,67D_c$ ). A evolução temporal da profundidade da cavidade de erosão para as três referidas posições encontra-se esquematizada nas figuras 3 a 5, em que a profundidade de erosão foi normalizada com o diâmetro da coluna,  $D_c$ . Na primeira posição (figura 3), a evolução temporal da profundidade de erosão segue a mesma tendência que no processo erosivo desenvolvido junto a pilares simples, evidenciando as três fases de evolução anteriormente descritas (em 2.1). Poderá antecipar-se (e comprovar, por comparação da figura 3 com as figuras 4 e 5) que a profundidade máxima de erosão é superior à que é obtida para as outras duas posições.

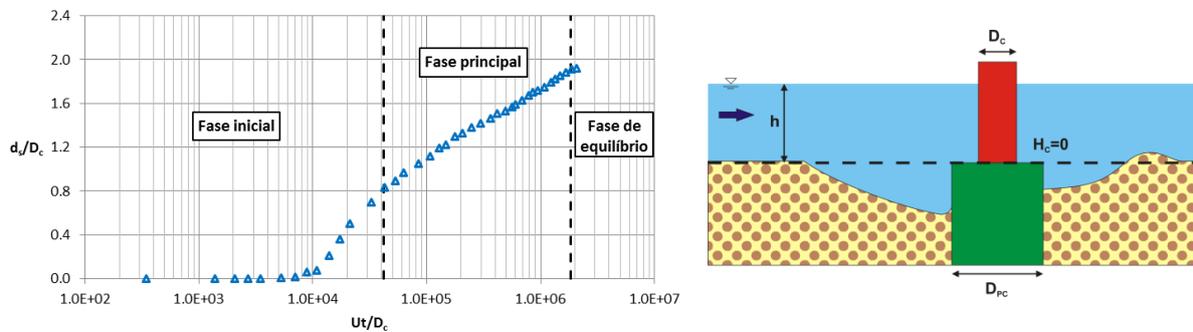
**Figura 4: Evolução temporal da profundidade de erosão na posição 2,  $H_c = 0,00D_c$ , adaptada de UMEDA *et al.* (2010)**

Para a segunda posição (figura 4), a evolução temporal da profundidade de erosão apresenta uma variação na fase inicial comparativamente com a primeira posição, em que se podem distinguir

duas tendências: uma primeira, correspondente ao processo erosivo desenvolvido só pela coluna onde o início do processo erosivo é retardado pela presença do topo do maciço; uma segunda, caracterizada pelo desenvolvimento da cavidade em frente do maciço, onde o processo se torna mais rápido, pela presença e contribuição dos dois elementos estruturais. As outras duas fases mantêm a mesma tendência detectada na posição 1.

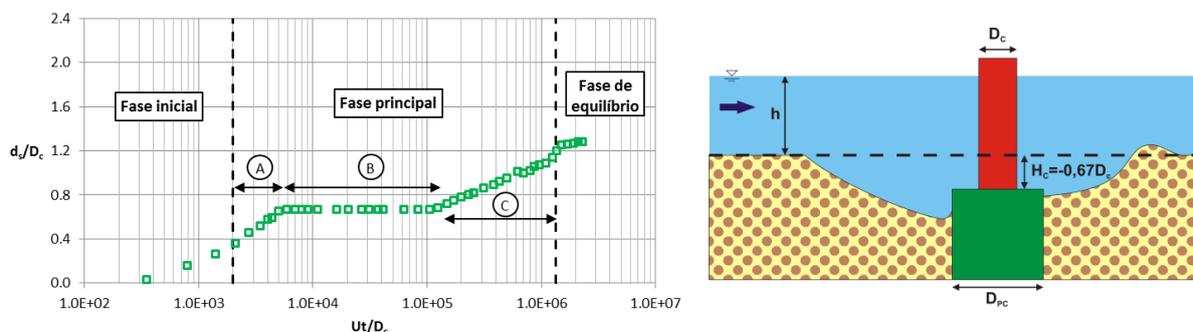
**Figura 5: Evolução temporal da profundidade de erosão na posição 3,  $H_c = -0,67D_c$ , adaptada de UMEDA *et al.* (2010)**

Na terceira posição (figura 5), a evolução temporal da profundidade de erosão na fase inicial só é influenciada pela coluna. A evolução temporal apresenta uma variação na fase principal, onde são identificadas três etapas. Uma primeira (A) correspondente ao processo de erosão em frente da coluna até que a cavidade atinge o topo do maciço; seguida de uma etapa (B) onde a profundidade de erosão não é alterada até que toda a face superior do maciço fique totalmente exposta ao escoamento; e uma última etapa (C), correspondente ao processo em frente do maciço. A fase de equilíbrio é semelhante ao exposto para as posições 1 e 2. LU *et al.* (2011) estudaram uma configuração análoga a esta última para assinalar as três etapas acabadas de descrever.

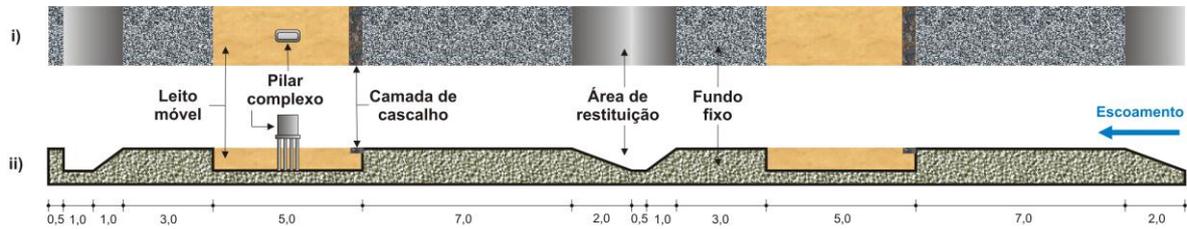
**Figura 6: Vista esquemática do canal de ensaios (i) em planta e (ii) em corte longitudinal**

A evolução temporal da profundidade máxima de erosão em pilares complexos foi estudada num canal rectangular de inclinação variável instalado no Pavilhão de Hidráulica Fluvial do Departamento de Hidráulica do Laboratório Nacional de Engenharia Civil, LNEC. O canal tem 40,0 m de comprimento, 2,0 m de largura e 1,0 m de profundidade máxima (figura 6). A inclinação do fundo do canal foi

estabelecida com 0,2%. O caudal é monitorizado através de um medidor de caudal magnético. No canal foram construídas duas caixas de areia, com 5,0 m de comprimento, 0,4 m de altura e uma largura igual à do canal. As caixas foram preenchida com areia uniforme de diâmetro mediano das partículas,  $d_{50}$ , de 0,86 mm. Nos presentes ensaios foi utilizada a caixa do jusante.

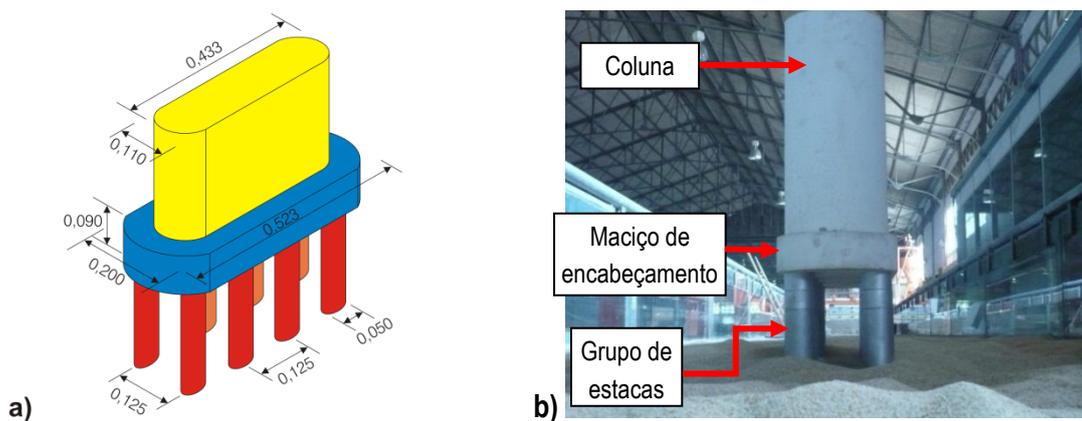
**Figura 7: Pilar complexo: a) Dimensões do modelo (unidades em metros); b) Implantação no leito de areia (de jusante) do canal**

O modelo do pilar complexo utilizado nos ensaios é constituído por uma coluna rectangular com extremidades semicirculares (figura 7a) de 0,110 m de largura e 0,433 m de comprimento, um maciço de encabeçamento de 0,090 m de espessura, 0,200 m de largura e 0,523 m de comprimento, e um conjunto de 8 estacas com 0,050 m de diâmetro, agrupadas em dois alinhamentos idênticos, paralelos ao eixo do canal, e espaçadas entre si (entre eixos, no sentido transversal e longitudinal) de 0,125 m. Este modelo foi implantado no leito de areia, conforme se apresenta nas figuras 6 e 7b.

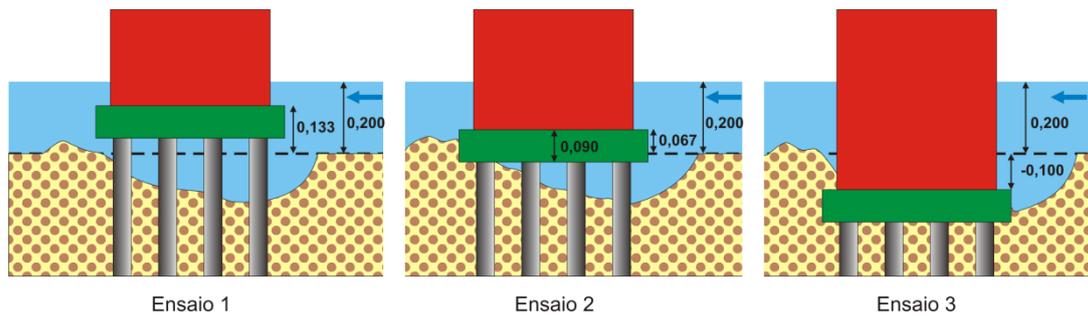
**Figura 8: Configurações dos três ensaios experimentais**

Foram efectuados três ensaios experimentais em condições de escoamento sem transporte sólido generalizado com o modelo nas posições que se ilustra na figura 8. Estes ensaios são representativos das três situações em que se podem distinguir as alterações da lei da evolução temporal dos ensaios correspondente a pilares simples. Assim, numa primeira situação, os três elementos estruturais estão inicialmente expostos ao escoamento, estando apenas o grupo de estacas (na correspondente parte enterrada) em contacto com a areia, encontrando-se o topo do maciço de encabeçamento (0,133 m) acima do nível inicial da areia (figura 8, ensaio 1). Na segunda situação, o maciço de encabeçamento está parcialmente enterrado na areia, estando o seu topo (0,067 m) acima do nível inicial da areia e o grupo de estacas completamente enterrado (figura 8, ensaio 2). Na última

situação, o maciço está completamente enterrado pelo que só a coluna está exposta ao escoamento; o topo do maciço encontra-se (0,100 m) abaixo do nível inicial da areia (figura 8, ensaio 3).

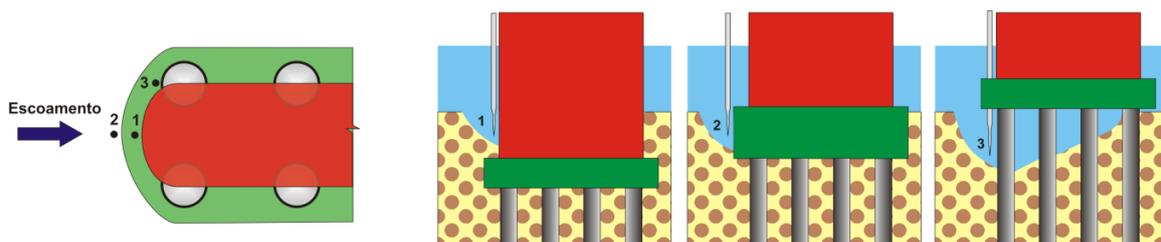
**Figura 9: Pontos de medição da profundidade de erosão (vista em planta e perfil)**

Dado que no conjunto das situações ensaiadas, qualquer dos elementos estruturais do pilar complexo (coluna, maciço de encabeçamento e grupo de estacas) poderia estar em contacto com o leito de areia, foi necessário considerar três distintos pontos de medição da profundidade de erosão, um em frente de cada um dos elementos estruturais, e que correspondem às posições assinaladas na planta e perfis esquematizados na figura 9. O hidrómetro utilizado nas medições de profundidade de erosão, foi suspenso a partir da parte superior da coluna através de um dispositivo que permite posicionar aquele dispositivo em qualquer das três posições referidas.

Para os três ensaios apresentados foi feito um registo (medições e fotografias) da evolução temporal da erosão. As medições da profundidade de erosão na cavidade foram efectuadas com base em cada uma das três posições de medição descritas na figura 9, em correspondência com os elementos estruturais em contacto com o leito de areia. Nas três situações ensaiadas, o processo de erosão apresentou fases de evolução distintas, com marcadas descontinuidades em correspondência com o início da exposição directa ao escoamento de cada um dos diferentes elementos de acordo com a evolução da cavidade formada. Por esta razão, os ensaios foram conduzidos durante períodos temporais relativamente longos com o objectivo de procurar obter as diferentes fases de evolução.

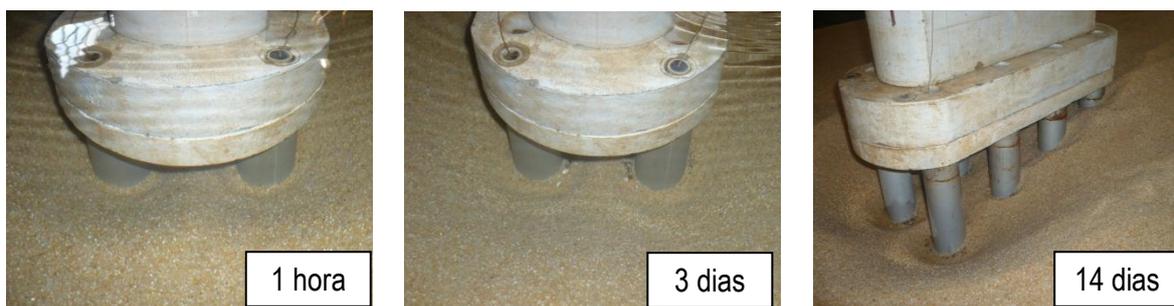
**Figura 10: Fotografias da cavidade de erosão no ensaio 1**

Na primeira situação, em que os três elementos estavam inicialmente expostos ao escoamento, o processo de erosão começou com uma cavidade de erosão localizada junto às duas estacas da frente do grupo. Durante os primeiros instantes do processo formaram-se cavidades independentes em torno das estacas do grupo, sendo mais rápida a erosão nas estacas de montante do grupo do que nas da parte de jusante, como se apresenta na figura 10 (tempo de ensaio = 1 hora). O processo continuou até que as duas cavidades de montante se juntaram no interior do grupo de estacas. A partir desse momento começou a formar-se uma cavidade maior na frente do grupo de estacas. Esta terá sido causada pela mudança da velocidade de escoamento na frente do pilar complexo e pela turbulência gerada pelo grupo de estacas conforme se ilustra na figura 10 (tempo de ensaio = 3 dias). O processo prosseguiu até se atingir as condições de equilíbrio (cavidade de erosão estável, sem progredir nem regredir) como se apresenta na figura 10 (tempo de ensaio = 14 dias).

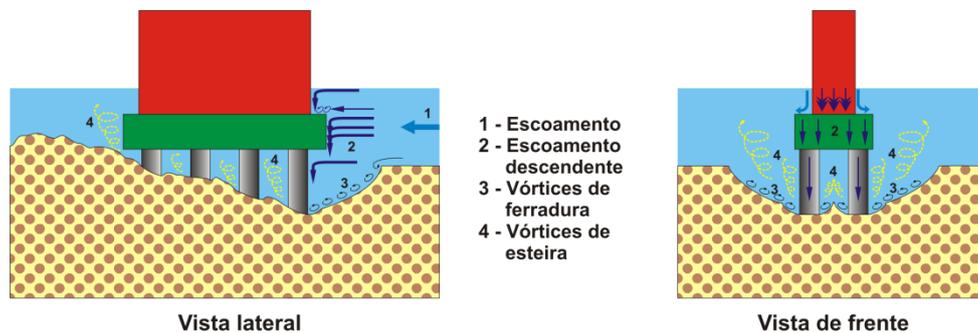
**Figura 11: Representação da estrutura de escoamento junto ao pilar complexo no ensaio 1**

O processo erosivo apresentou as mesmas características que o correspondente a pilares simples, sendo o mesmo atribuído à combinação do escoamento descendente e dos vórtices de ferradura formados; adicionalmente, os vórtices de esteira ajudam no processo através de um efeito de sucção transportando o material para jusante. Na figura 11 inclui-se uma representação da estrutura de escoamento nas proximidades dos elementos estruturais do pilar complexo, de acordo com os

fenômenos antes mencionados. Há que salientar que o escoamento descendente é alterado pela presença do maciço de encabeçamento. Na zona do interior do grupo de estacas, os vórtices de esteira perdem força pela presença do maciço, reduzindo o efeito de sucção.

No processo erosivo junto de pilares simples, a combinação do escoamento descendente com o escoamento desenvolvido a montante da fundação dá origem aos vórtices em ferradura, os quais são, de acordo com muitos autores, os principais geradores do processo erosivo. No entanto, no processo erosivo junto de pilares complexos, a presença do maciço de encabeçamento constitui uma obstrução ao escoamento descendente formado junto à coluna, o que, possivelmente, terá como consequência uma redução dos vórtices em ferradura conforme se ilustra nos esquemas das figuras 11, 14 e 17.

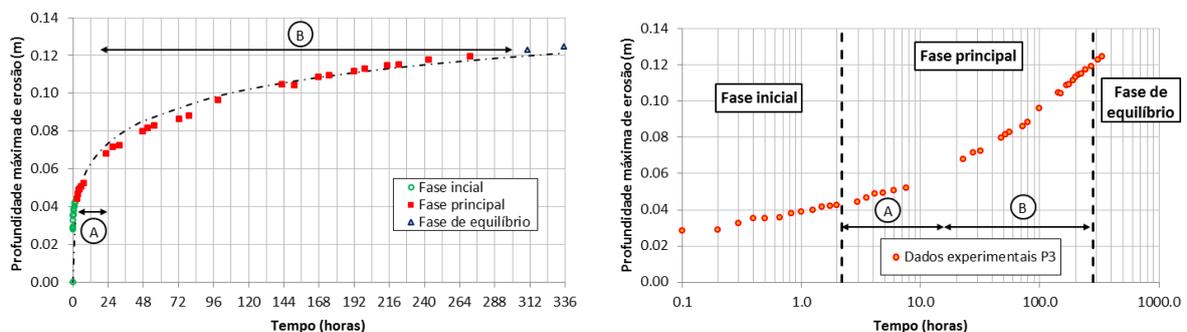
**Figura 12: Evolução temporal da profundidade máxima de erosão no ensaio 1**

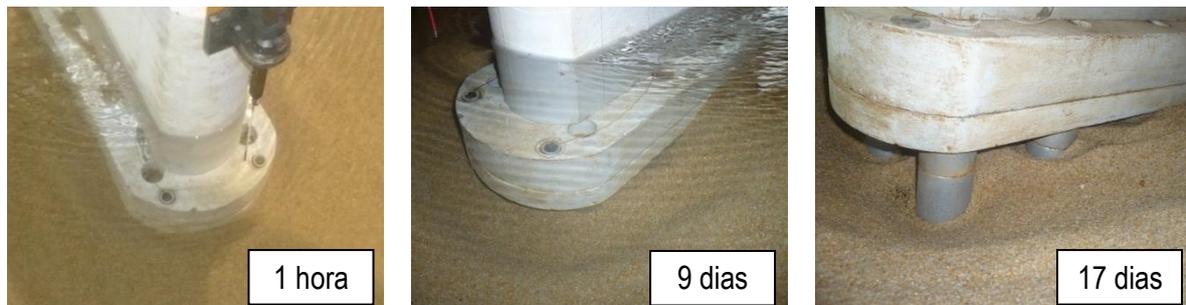
**Figura 13: Fotografias da cavidade de erosão no ensaio 2**

Na segunda situação, em que o maciço de encabeçamento estava parcialmente enterrado no leito de areia, o processo de erosão começou com uma erosão localizada junto às extremidades de montante do maciço de encabeçamento progredindo até formar uma cavidade a montante do maciço, como se apresenta na figura 13 (tempo de ensaio = 1 hora). A velocidade com que evolui a cavidade está relacionada com a altura do maciço que fica acima do leito de areia. O processo erosivo teve as mesmas características anteriormente apresentadas, ou seja, escoamento descendente, vórtices de

ferradura e vórtices de esteira. A cavidade desenvolveu-se a montante do maciço até que a parte de jusante do mesmo ficasse completamente exposta ao escoamento. Nesse momento a cavidade começou a desenvolver-se por baixo do maciço conforme se ilustra na figura 13 (tempo de ensaio = 9 dias), com a particularidade de o processo erosivo nesta zona ser muito lento por duas razões: velocidades baixas e pela obstrução do mesmo maciço, o que impede o desenvolvimento dos vórtices de esteira. A cavidade progrediu até atingir a zona imediatamente em frente às estacas onde se formaram cavidades independentes em torno destas na cavidade já existente, como se apresenta na figura 13 (tempo de ensaio = 17 dias).

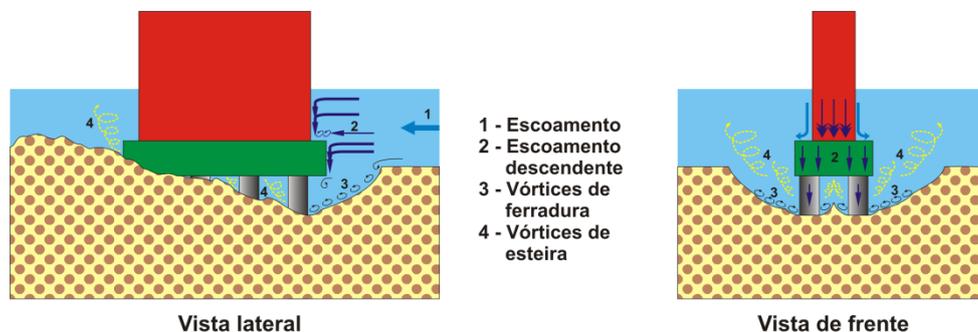
**Figura 14: Representação da estrutura de escoamento junto ao pilar complexo no ensaio 2**

Na figura 14 inclui-se uma representação da estrutura de escoamento junto aos elementos estruturais do pilar complexo. Os vórtices de esteira produzidos no interior do grupo de estacas (figura 14) têm dificuldade em se desenvolver pela presença da base do maciço, pelo que o material transportado nestes vórtices deve sair da cavidade pelas zonas laterais do pilar retardando o processo erosivo.

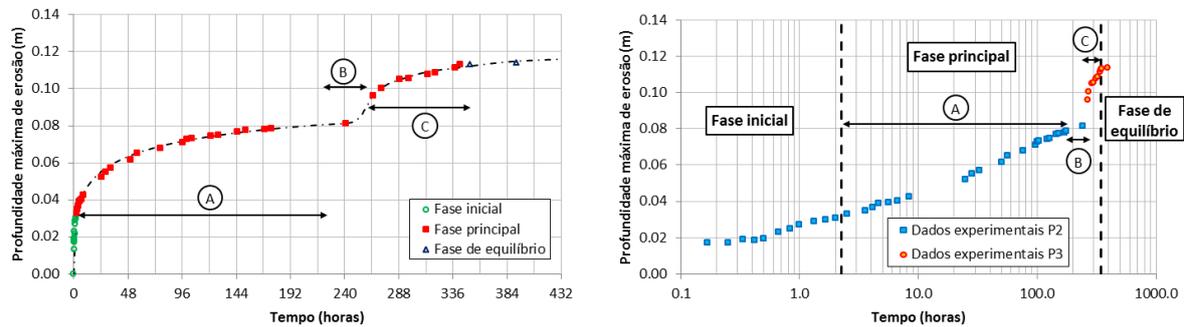
**Figura 15: Evolução temporal da profundidade máxima de erosão no ensaio 2**

Nesta situação, a evolução temporal da profundidade de erosão apresenta uma variação na fase principal conforme se ilustra na figura 15, onde são identificadas três etapas. Uma primeira (A), correspondente ao processo de erosão na parte de montante do maciço de encabeçamento; seguida de uma etapa (B), correspondente a uma transição da localização do ponto de máxima profundidade entre o ponto 2 e 3 da figura 9; e uma última etapa (C), correspondente ao processo erosivo na frente das duas primeiras estacas do grupo. A fase de equilíbrio segue a mesma tendência da exposta para a primeira situação, tendo-se obtido uma profundidade máxima de 0,114 m na frente das duas primeiras estacas do grupo. De acordo com a figura 9, as primeiras medições (fase inicial, etapas A e B da fase principal de acordo com a figura 15) foram feitas no ponto de medição número 2 (P2), na frente do

maciço, e logo as restantes medições (etapa C da fase principal e fase de equilíbrio de acordo com a figura 15) foram feitas no ponto de medição número 3 (P3), na frente do grupo de estacas.

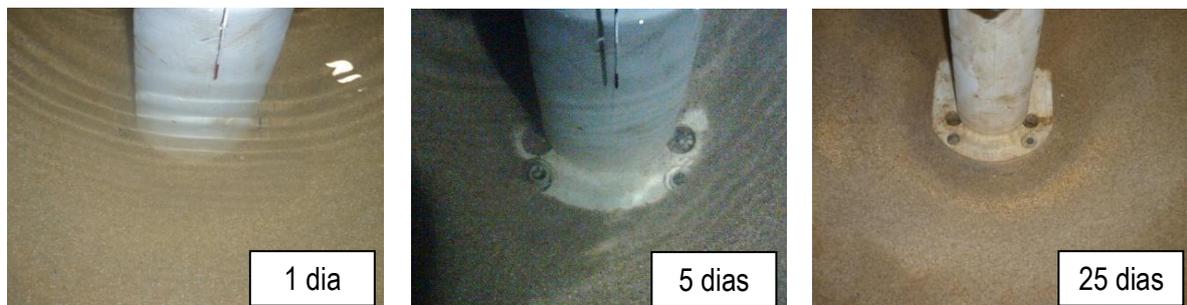
**Figura 16: Fotografias da cavidade de erosão no ensaio 3**

Na terceira situação, em que inicialmente o maciço estava completamente enterrado e só a coluna estava exposta ao escoamento, o processo de erosão começou com uma cavidade de erosão localizada a montante da coluna, como se apresenta na figura 16 (tempo de ensaio = 1 dia). O processo erosivo tem a mesma estrutura de escoamento do que a que se observa em pilares simples: escoamento descendente, vórtices de ferradura e vórtices de esteira, até que a cavidade atinge o topo do maciço. Nessa etapa a cavidade manteve a mesma profundidade de erosão (profundidade à que se encontra enterrado o topo do maciço); no entanto, as dimensões da cavidade iam aumentando em planta conforme se ilustra na figura 16 (tempo de ensaio = 5 dias). O processo continuou até que o topo do maciço, na parte de montante da coluna, ficou totalmente exposto. A partir daquele momento, o maciço ficou também exposto ao escoamento, contribuindo para o processo erosivo como se apresenta na figura 16 (tempo de ensaio = 25 dias).

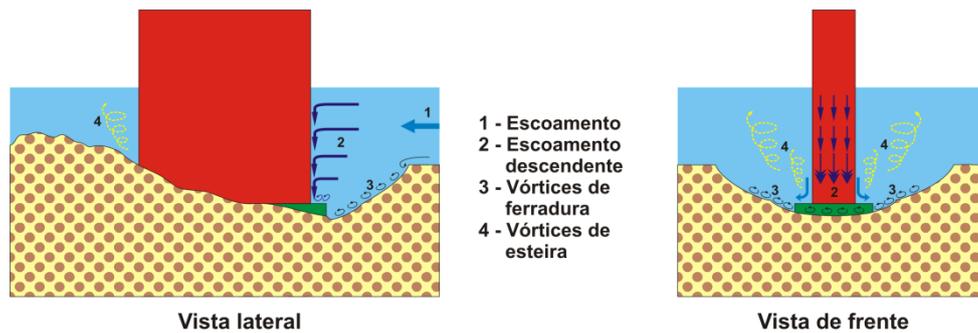
Figura 17: Representação da estrutura de escoamento junto ao pilar complexo no ensaio 3

Na figura 17 inclui-se uma representação da estrutura de escoamento junto aos elementos estruturais do pilar complexo. A presença da cavidade de erosão junto à zona de montante do maciço é determinada pela profundidade a que se encontra enterrado o maciço,  $H_c$ , e pela distância entre o início do maciço e o início da coluna,  $f$ .

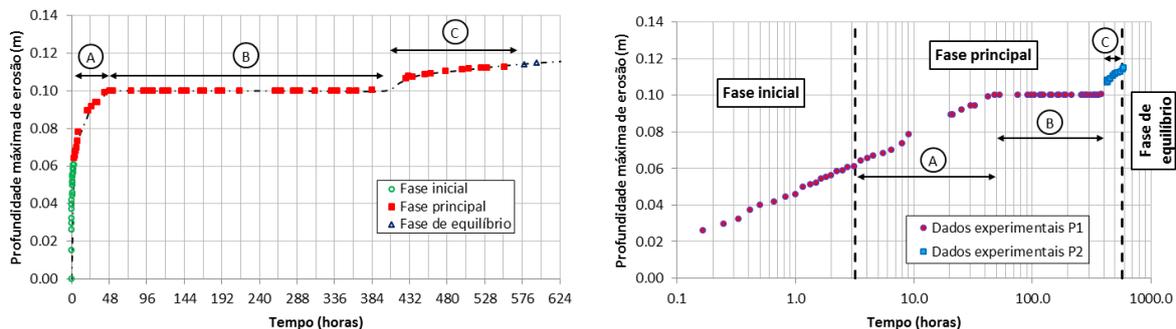
Figura 18: Evolução temporal da profundidade máxima de erosão no ensaio 3

Nesta situação, a evolução temporal da profundidade de erosão apresenta uma variação na fase principal conforme se ilustra na figura 18, onde são identificadas três etapas. Uma primeira (A), correspondente ao processo de erosão a montante da coluna até que a cavidade atinge o topo do maciço; seguida de uma etapa (B), correspondente a descobrimento do topo do maciço até ficar totalmente exposto, sendo a profundidade de erosão igual a 0,100 m; e uma última etapa (C), correspondente ao processo em frente ao maciço. De acordo com a figura 9, as primeiras medições (fase inicial, etapas A e B da fase principal de acordo com a figura 18) foram feitas no ponto de medição número 1 (P1), a montante da coluna, e as restantes medições (etapa C da fase principal e fase de equilíbrio de acordo com a figura 18) foram feitas no ponto de medição número 2 (P2), a montante do maciço. A profundidade máxima obtida no final do ensaio foi de 0,115 m junto ao maciço.

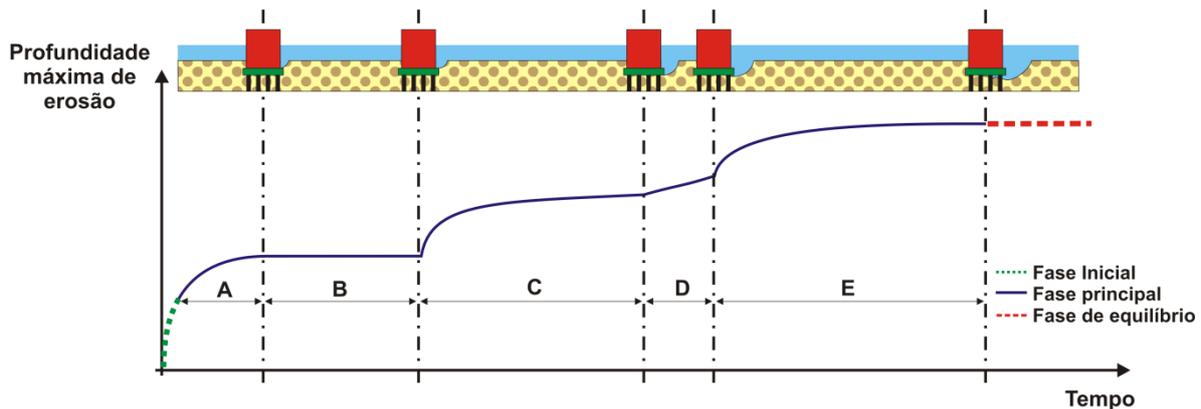
**Figura 19: Fases de evolução na situação de pilares complexos com o maciço completamente enterrado**

Para a terceira situação, em que o maciço e o grupo de estacas estavam inicialmente enterrados, dependendo da configuração do pilar complexo, particularmente da altura e posição do

maciço de encabeçamento, em relação ao nível inicial do leito de areia, o processo de erosão pode chegar a ter cinco etapas na fase principal da evolução temporal conforme se ilustra na figura 19. As duas primeiras etapas (A e B da figura 19) são idênticas às descritas na secção 3.3. A terceira etapa (C), corresponde à progressão da cavidade em frente do maciço, até que a superfície vertical do maciço de encabeçamento venha a ficar completamente exposta ao escoamento. A quarta etapa (D), corresponde ao desenvolvimento da cavidade por baixo do maciço até que a cavidade progride e atinge a zona imediatamente em frente às estacas. A última etapa (E), corresponde ao processo de erosão a montante das duas estacas da frente do grupo. Nas duas últimas etapas podem observar-se as características do escoamento expostas na secção 3.2.

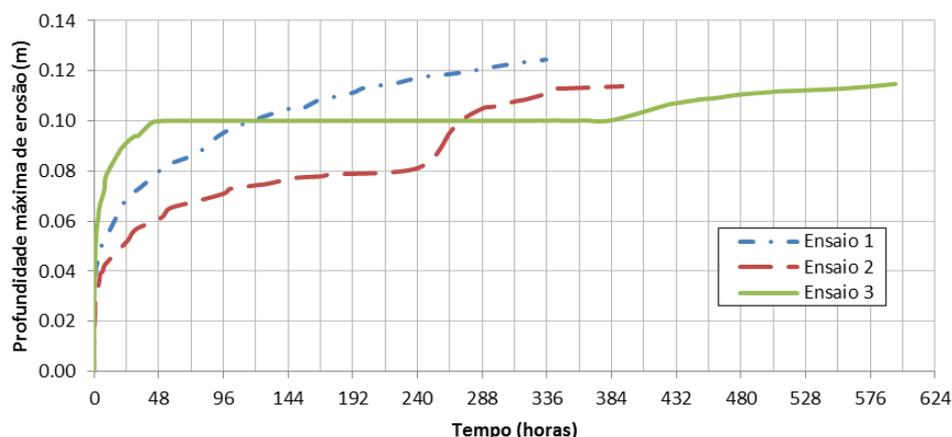
**Figura 20: Evolução da profundidade máxima de erosão**

Em termos de vórtices de esteira, que são responsáveis pelo transporte do material erodido a jusante da cavidade, pode-se constatar a diminuição destes pela presença e pelo grau de enterramento do maciço de encabeçamento. Na figura 20 observa-se que o processo erosivo (profundidade de erosão) é maior no ensaio 1 que no ensaio 2, devido à redução dos vórtices de esteira pela presença do maciço, inicialmente parcialmente enterrado. No ensaio 3, a profundidade de erosão é maior durante as primeiras 48 horas, tempo no qual o maciço não está presente no processo erosivo, depois o maciço é um obstáculo para o desenvolvimento da cavidade de erosão.

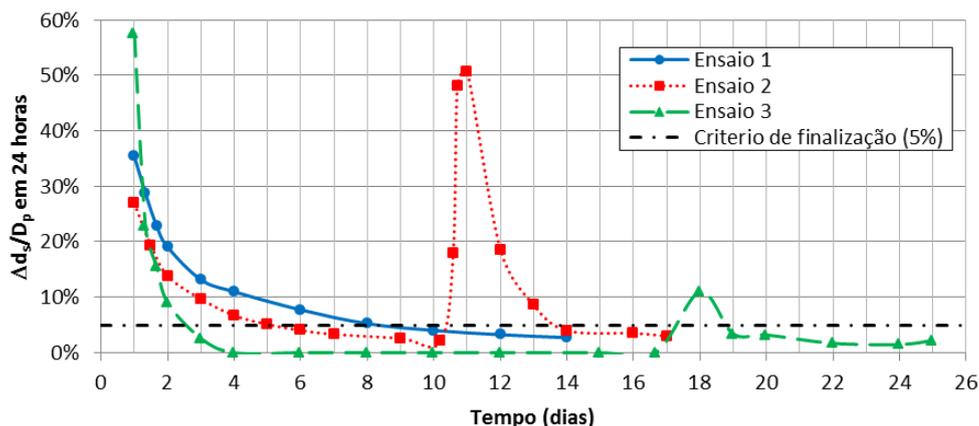
Figura 21: Comparação do critério de finalização dos ensaios

Em concordância com os resultados dos três ensaios experimentais em termos de variação temporal da profundidade máxima de erosão pode-se determinar se o critério de finalização dos ensaios acima descrito é válido para pilares complexos. Na figura 21 representa-se a taxa de variação da profundidade máxima de erosão normalizada com o diâmetro das estacas para os diferentes dias de duração dos ensaios. Esta figura permite evidenciar que ao utilizar o critério de finalização de 5% (MELVILLE e CHIEW, 1999) obtêm-se tempos de equilíbrio de 8,5 dias para o ensaio 1, 5 dias para o ensaio 2 e 2,5 dias para o ensaio 3. Para estas durações as profundidades de erosão corresponderam a cerca de 91,2% da profundidade final (0,114 m), cerca de 64,9% da profundidade final (0,074 m) e cerca de 87,0% da profundidade final (0,100 m) respectivamente.

De acordo com a figura 21, se o ensaio 2 tivesse terminado em 5 dias (segundo o critério) não poderia ter sido alcançada a evolução da cavidade a montante do grupo de estacas, a qual iniciou cerca do décimo dia; se o ensaio 3 tivesse terminado em 2,5 dias (segundo o critério) não poderia ter sido alcançada a evolução da cavidade a montante do maciço de encabeçamento, a qual se iniciou cerca do décimo sétimo dia. Claramente os resultados do presente estudo provam que o critério descrito para finalização dos ensaios experimentais não é adequado para pilares complexos. Para este tipo de fundação de pilares é necessário conduzir ensaios com maior duração, especialmente nas situações em que o maciço se encontra parcialmente ou completamente enterrado no leito de areia.
