MODELOS DE COMPORTAMENTO DA BARRAGEM DE MASSINGIR EM MOÇAMBIQUE

BEHAVIOR MODELS FOR MASSINGIR DAM IN MOZAMBIQUE

Marcelino, João; *Laboratório Nacional de Engenharia Civil, Lisboa, Portugal, marcelino@lnec.pt*
Portugal, João; *Laboratório Nacional de Engenharia Civil, Lisboa, Portugal, portugal@lnec.pt*

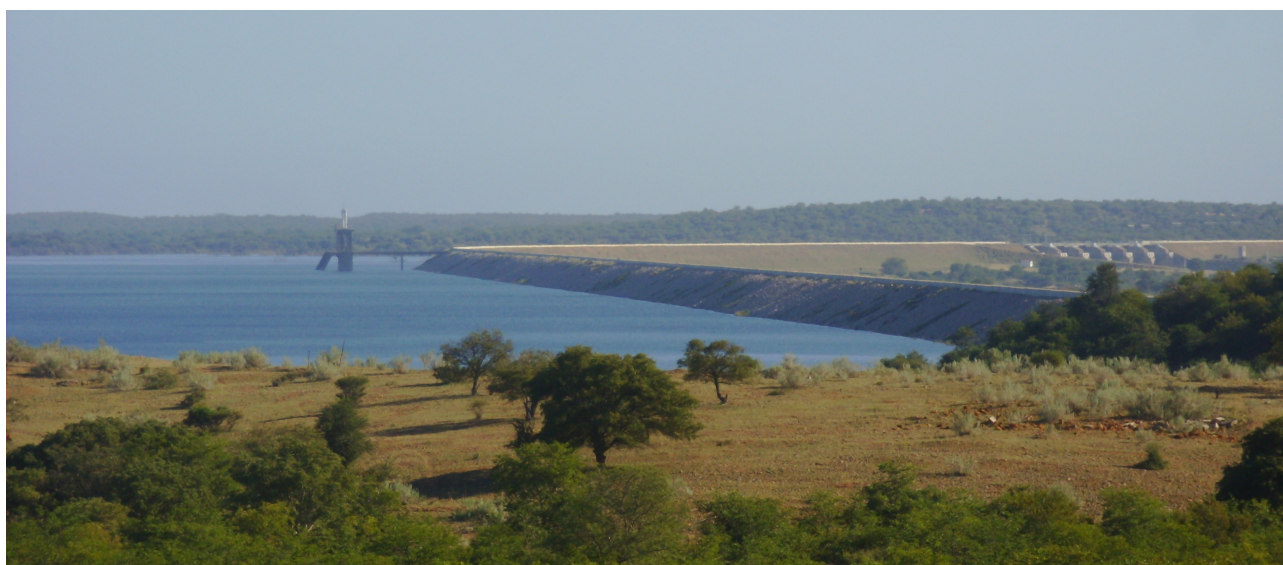
Figura 2 - Vista de montante (e da margem direita) da barragem de Massingir

O aproveitamento de Massingir consta de uma barragem de terra, barrando o leito maior do rio e dois diques, um muito extenso, na margem direita (MD), e outro de menor extensão, na margem esquerda (ME), um evacuador de cheias de superfície, no alto da margem esquerda, seguido de um canal que se desenvolve ao longo dessa margem até ao leito do rio, de uma conduta de tomada de água para a central hidroelétrica e de duas condutas de descarga de fundo, órgãos estes que se situam e desenvolvem na entre a barragem principal e o dique da margem direita (Figuras 1 e 2).

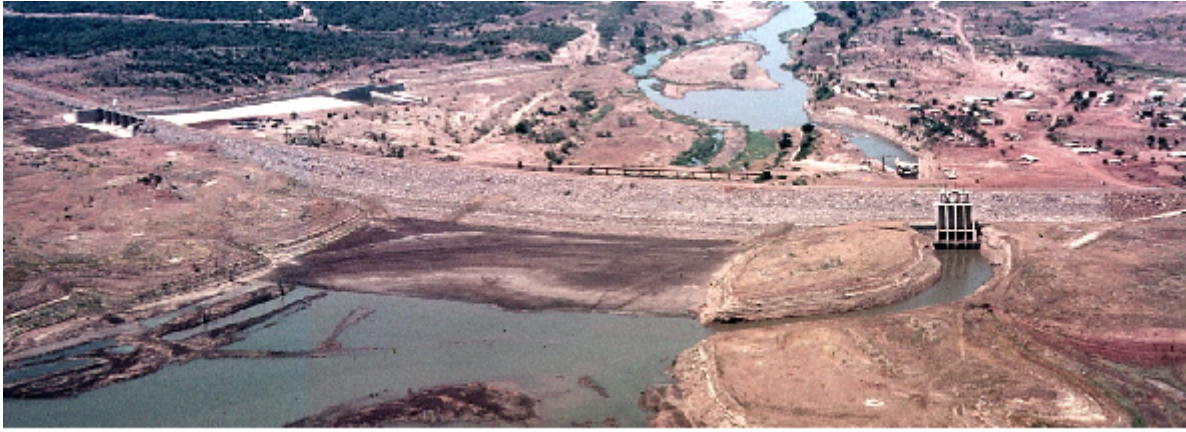
Figura 4 - Vista aérea da barragem de Massingir e do tapete impermeabilizante no final da fase construtiva (Arquivo pessoal de Álvaro Carmo Vaz)

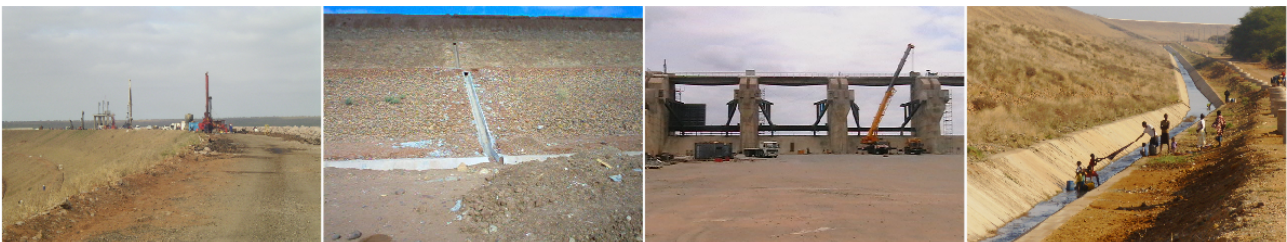
Figura 5 - Trabalhos de reabilitação: injeções, banquetta, comportas e poços de alívio

De Abril de 2004 a Dezembro 2006 a barragem de Massingir foi alvo de diversas obras de reabilitação, baseadas num projeto da WAPCOS de 1994, revisto pelo consultor da ARA-SUL (Coyne et Bellier) que incluíram, essencialmente, as seguintes tarefas: i) impermeabilização da fundação em certas zonas, através de injeções; ii) construção duma banquetta estabilizadora a jusante do dique da margem direita; iii) construção de um elevado número (85) de poços de alívio ao longo do dique da margem direita e no vale principal, com uma vala de drenagem para escoamento da água recolhida; iv) alteamento em 1 m da cota do coroamento; v) construção de um parapeito de betão sobre o coroamento da barragem para aumentar a segurança em relação a cheias extremas; vi) reabilitação do rip-rap; vii) instalação das comportas do descarregador de cheias; viii) reparação dos equipamentos hidromecânicos das descargas de fundo (comportas ensecadeiras, comportas de sector, ensecadeiras de jusante e servomotores); ix) reabilitação do sistema de observação e outros trabalhos de menor importância. A Figura 5 apresenta alguns dos trabalhos realizados.

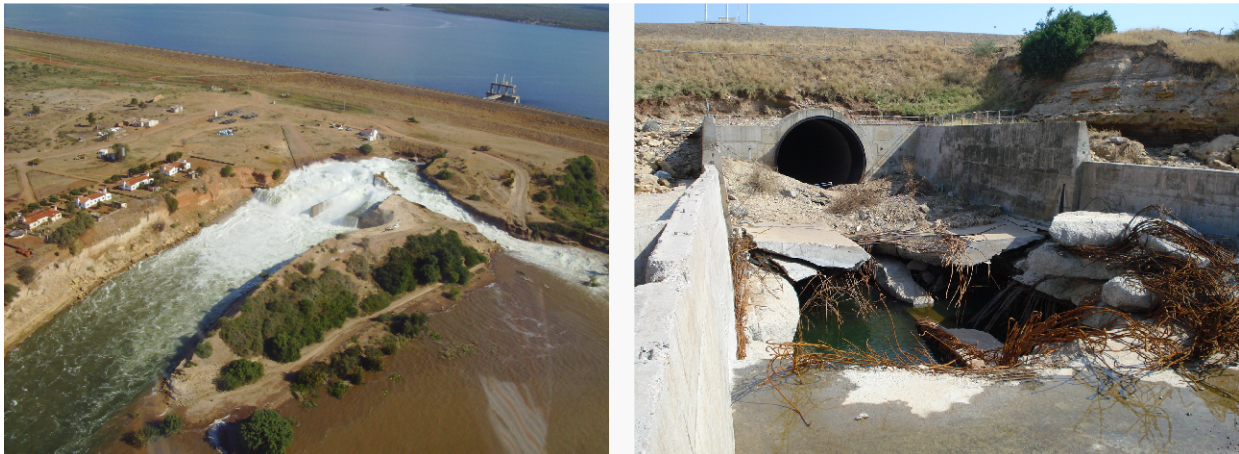
Figura 6 - Acidente na barragem (Maio de 2006) e estado final da zona da central e saídas das descargas de fundo

O enchimento foi no entanto interrompido pelo acidente que ocorreu nas descargas de fundo em 22 de Maio de 2008, quando o nível de água na albufeira (naa) se encontrava à cota 122,6 m (Figura 6). O pormenor e a análise das possíveis causas do acidente saem fora do âmbito desta comunicação, pelo que não serão apresentadas considerações obre o assunto. Interessa, porém, referir as consequências da situação.

Com efeito, desde essa data, a barragem encontra-se com a exploração muito condicionada, uma vez que as descargas de fundo se encontram praticamente inoperacionais. O nível da albufeira é controlado, acima da cota 115 m, pela abertura parcial das comportas do descarregador de cheias. Abaixo dessa cota a barragem não pode ser esvaziada, a menos que se proceda à abertura das comportas de montante das descargas de fundo, com todos os inconvenientes que daí podem resultar.

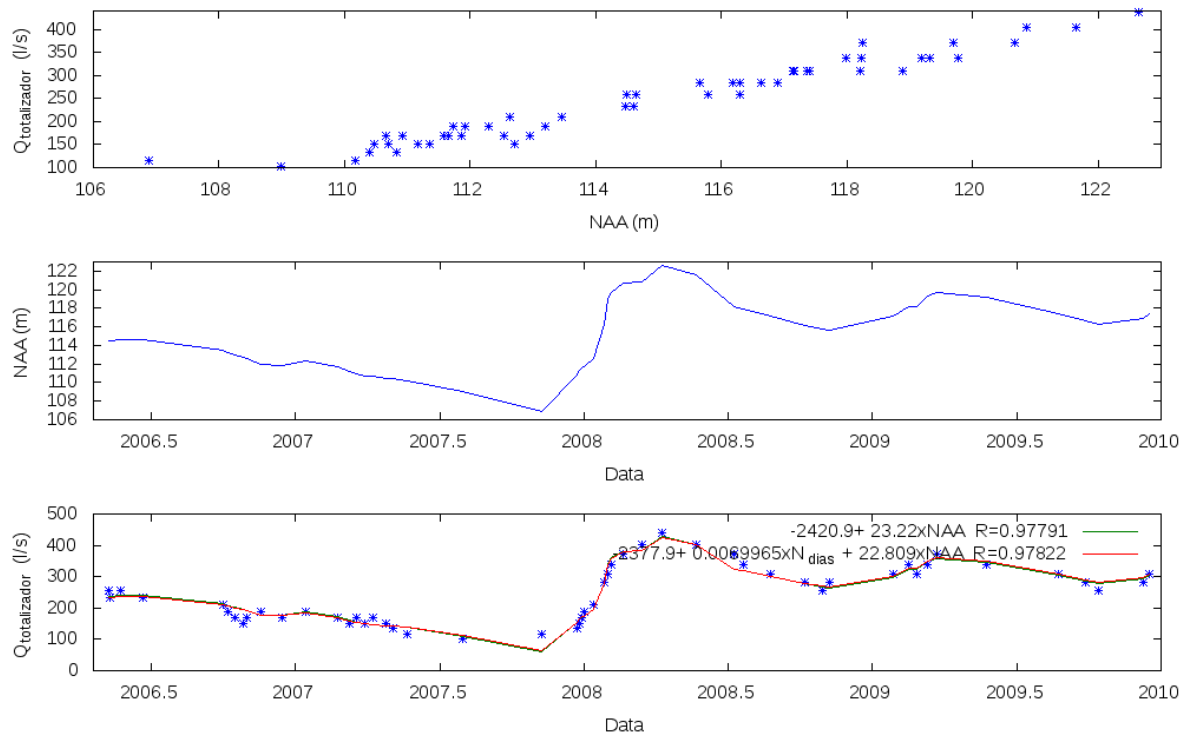
Figura 7 - Diagrama de ajuste da expressão (Eq.7) aos caudais do totalizador

Na Figura 7 apresenta-se o ajuste efetuado para o medidor-totalizador dos caudais recolhidos ao longo da vala drenante. Foram testadas duas relações, expressas por:

Verifica-se que a dependência do caudal relativamente ao nível de água na albufeira (Eq.7) é suficiente para explicar os caudais recolhidos no totalizador e que, não há uma tendência nítida para que o caudal varie no tempo. Em termos práticos, e enquanto não se proceder a ajustes no sistema de medição, pode-se considerar que os caudais recolhidos no totalizador podem ser estimados através de:

$$Q [l/s] = -2420,9 + 23,22 N_{AA} (m) \quad [9]$$

No ajuste foram usadas 51 medições, todas as disponíveis a partir de 2006, tendo-se obtido um coeficiente de correlação R^2 de 0,98, pelo que se considera que este modelo representa de forma fidedigna as medições efetuadas, e, portanto, o comportamento da fundação da barragem nesta zona, desde que não haja variações nas condições de fundação.

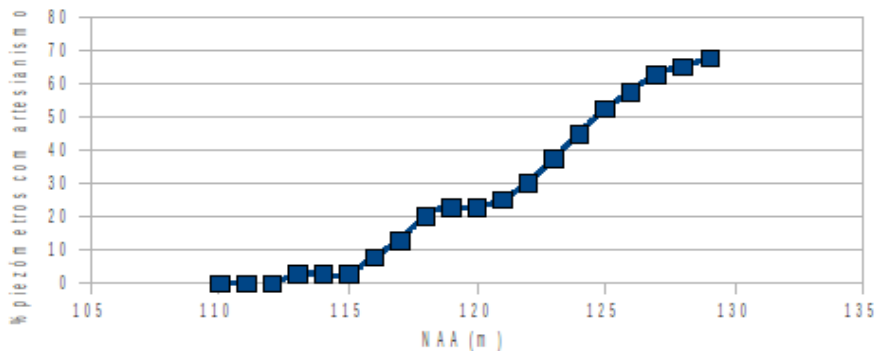
Figura 14 - Percentagem de piezómetros com artesianismo em função do NAA

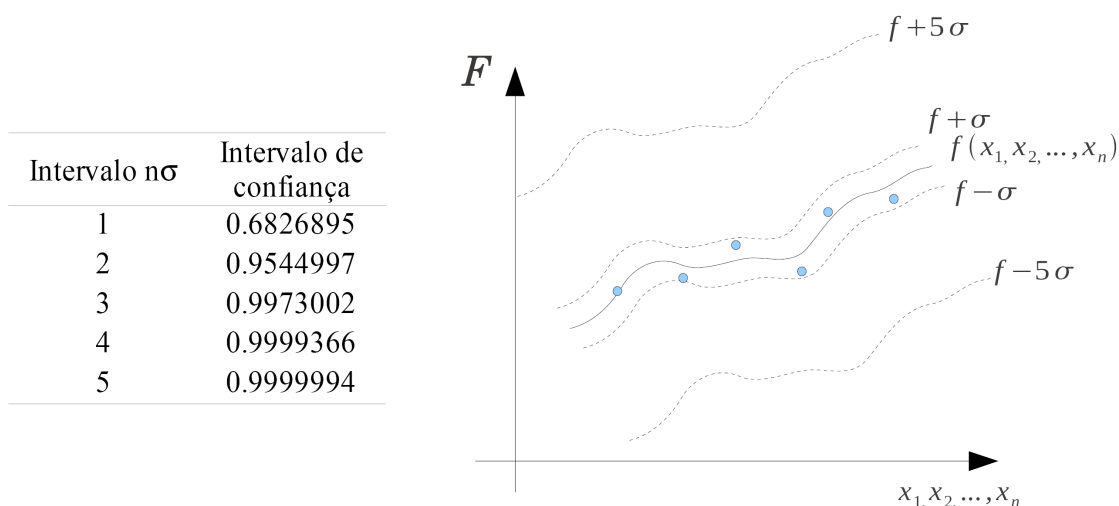
Figura 15 - Intervalos de confiança em torno dos modelos de comportamento

Na Figura 15 apresenta-se, de forma esquemática, o processo de validação dos resultados da observação, tendo em consideração os modelos de comportamento. Na mesma figura apresentam-se os múltiplos do erro padrão a que correspondem determinados intervalos de confiança.
