# UTILIZAÇÃO DE TÉCNICAS DE PROCESSAMENTO DIGITAL DE IMAGEM PARA IDENTIFICAÇÃO DE PATOLOGIAS EM PAINÉIS DE AZULEJOS

Dora ROQUE<sup>1</sup>, Marta MENDES<sup>1,2</sup>, Sílvia PEREIRA<sup>1</sup> e Ana FONSECA<sup>1</sup>

<sup>1</sup> *Laboratório Nacional de Engenharia Civil*

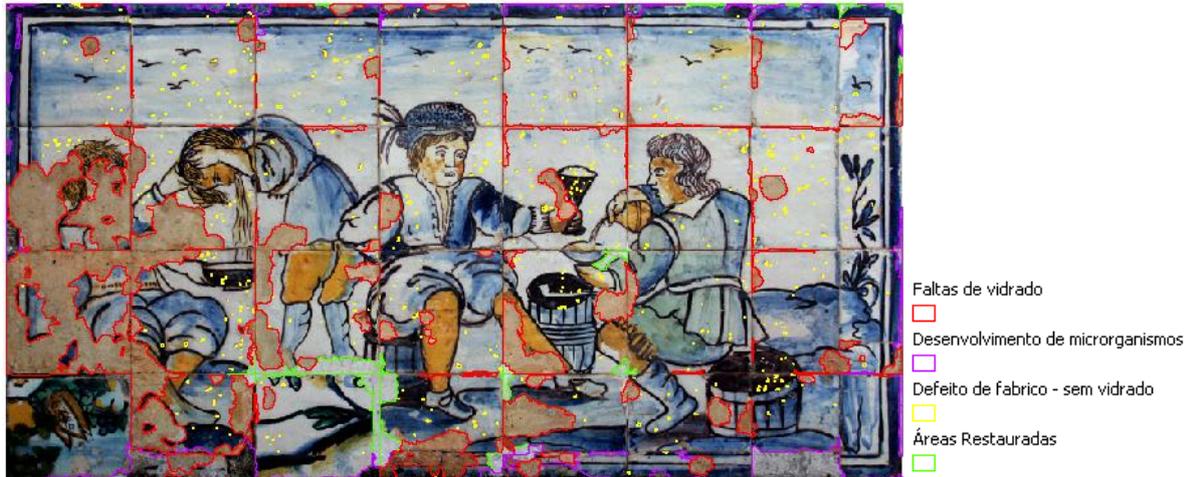
Os algoritmos apresentados classificaram muitos objectos não pertencentes às classes atribuídas, os quais foram eliminados manualmente no ArcGIS®. O resultado obtido está apresentado na Figura 1.

Figura 1 – Painel de azulejos com sobreposição dos vectores correspondentes às patologias identificadas na classificação, após a edição manual.

A fotografia do painel em estudo (Figura 1) foi adquirida com luz natural com uma câmara Canon EOS 400D.

Para a classificação das Faltas de Vidrado, foi criado um índice radiométrico, que realça os objectos de tonalidade amarela como é o caso destas patologias (Equação 1), onde  $NR_{azul}$  e  $NR_{vermelho}$  são os valores médios de intensidade das imagens do azul e do vermelho, respectivamente, para cada objecto e  $C$  é uma constante que tem como objectivo fazer com que o argumento do logaritmo não apresente valores negativos, a qual terá de ser adaptada para cada painel onde seja utilizado este índice. A classe Faltas de Vidrado foi atribuída a objectos que apresentassem valores baixos deste índice.

Foram classificados dois tipos de patologia cujos objectos apresentam valores baixos de homogeneidade. A classe Áreas Restauradas foi atribuída a objectos localizados perto das juntas de vários azulejos e que apresentam cor branca, indicando o facto de, possivelmente, terem sido alvo de algum tipo de restauro. Para a identificação desta classe foi utilizado o valor médio das três imagens (vermelho, verde e azul) para cada objecto, tendo sido classificados os polígonos com valores elevados. O segundo tipo de patologia que apresenta baixa homogeneidade é Desenvolvimento de Microrganismos, o qual foi identificado através da distância a que os objectos pouco homogéneos se encontram do bordo da imagem, uma vez que todos eles se situavam nos limites do painel.

Quanto à anomalia Defeitos de Fabrico, a segmentação efectuada para a sua identificação permitiu a utilização de propriedades relacionadas com a forma dos objectos, como a área, a densidade e a semelhança a um círculo para a sua classificação, tendo também sido utilizado o Índice de Falhas de Vidrado, uma vez que estes dois géneros de problemas apresentam radiometrias semelhantes.
