CRIAÇÃO E IMPLEMENTAÇÃO DE UM SISTEMA DE MONITORIZAÇÃO NO LITORAL ABRANGIDO PELA ÁREA DE JURISDIÇÃO DA ADMINISTRAÇÃO DA REGIÃO HIDROGRÁFICA DO TEJO

5º RELATÓRIO DE PROGRESSO
Dezembro de 2012

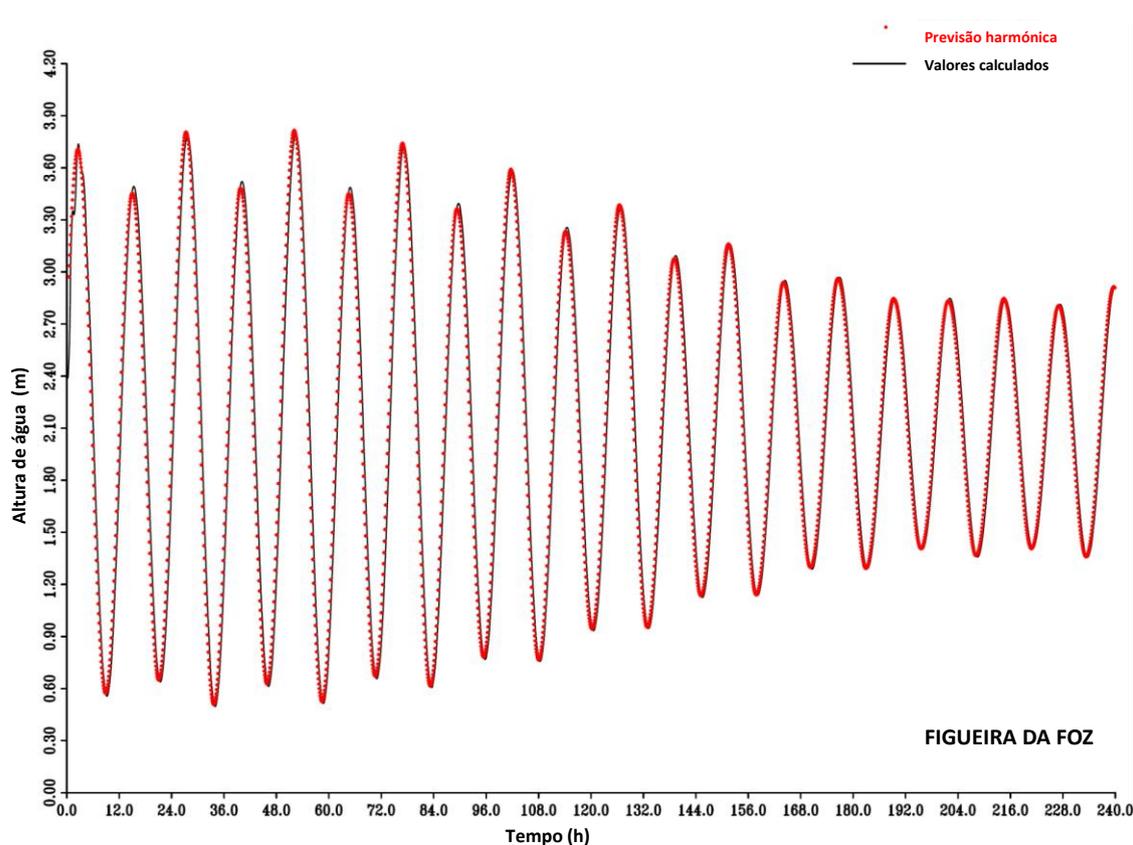
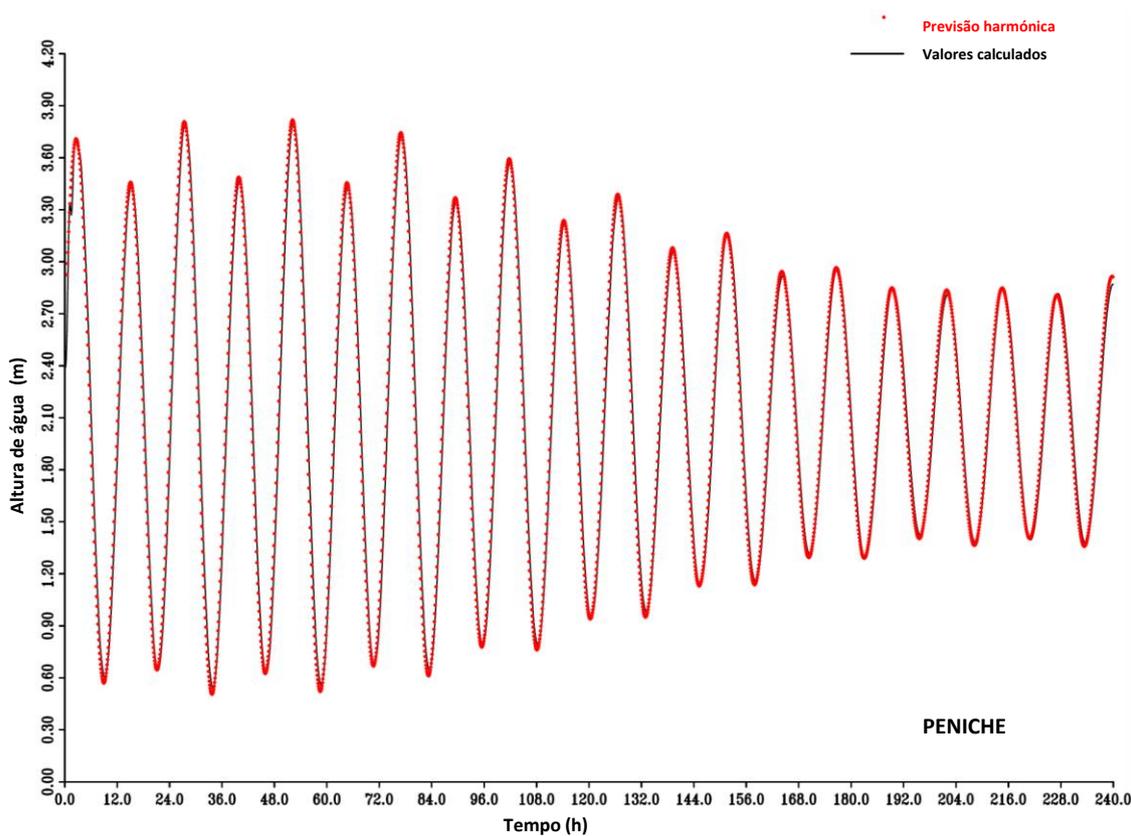
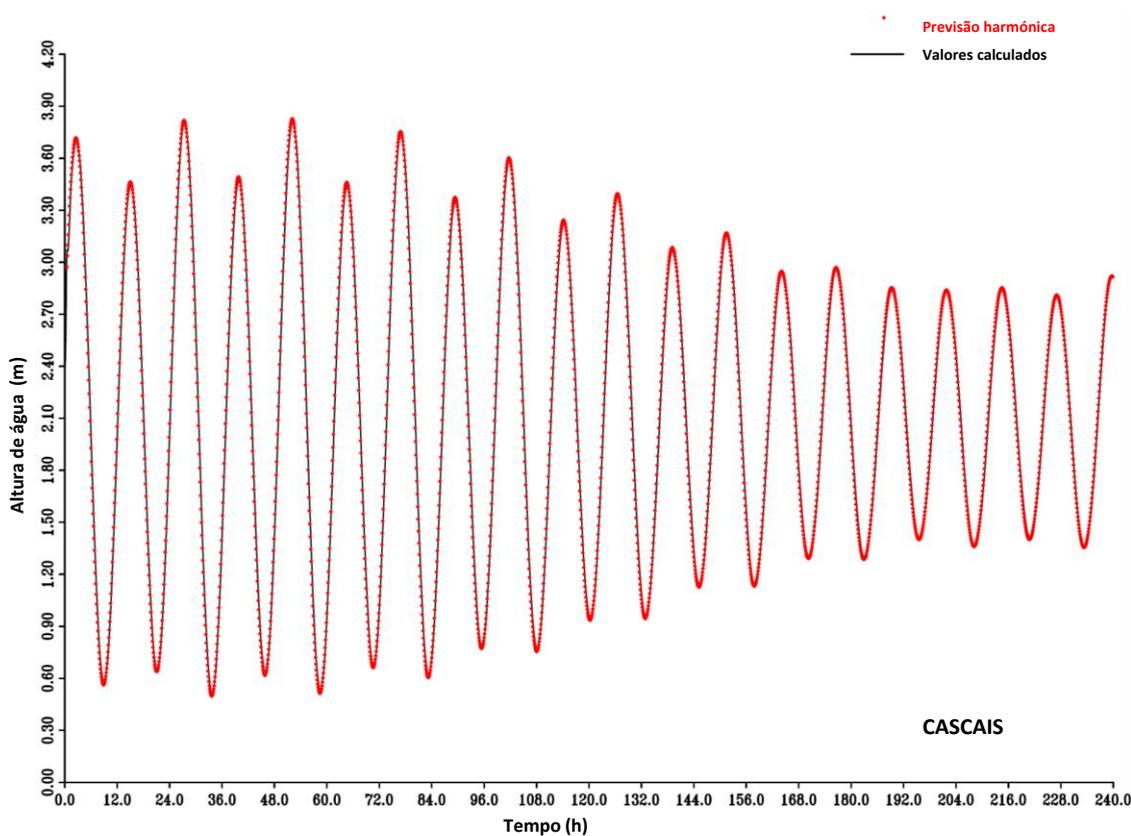
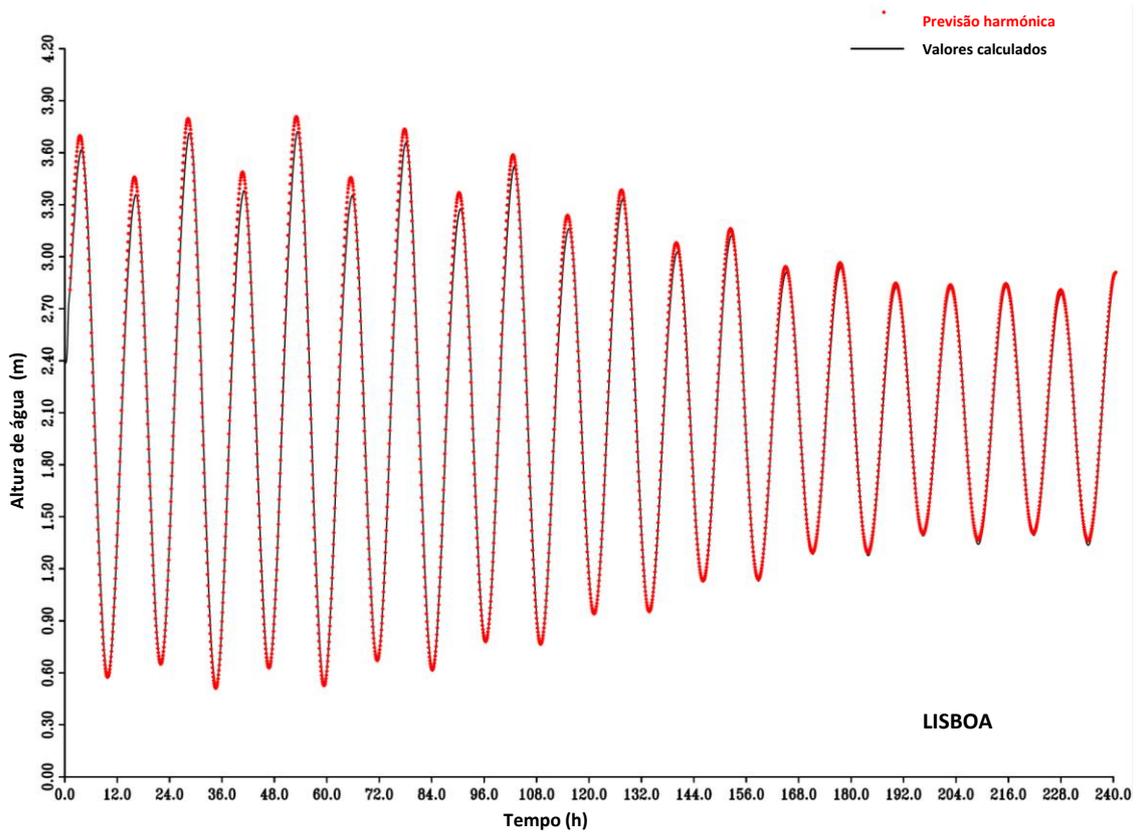
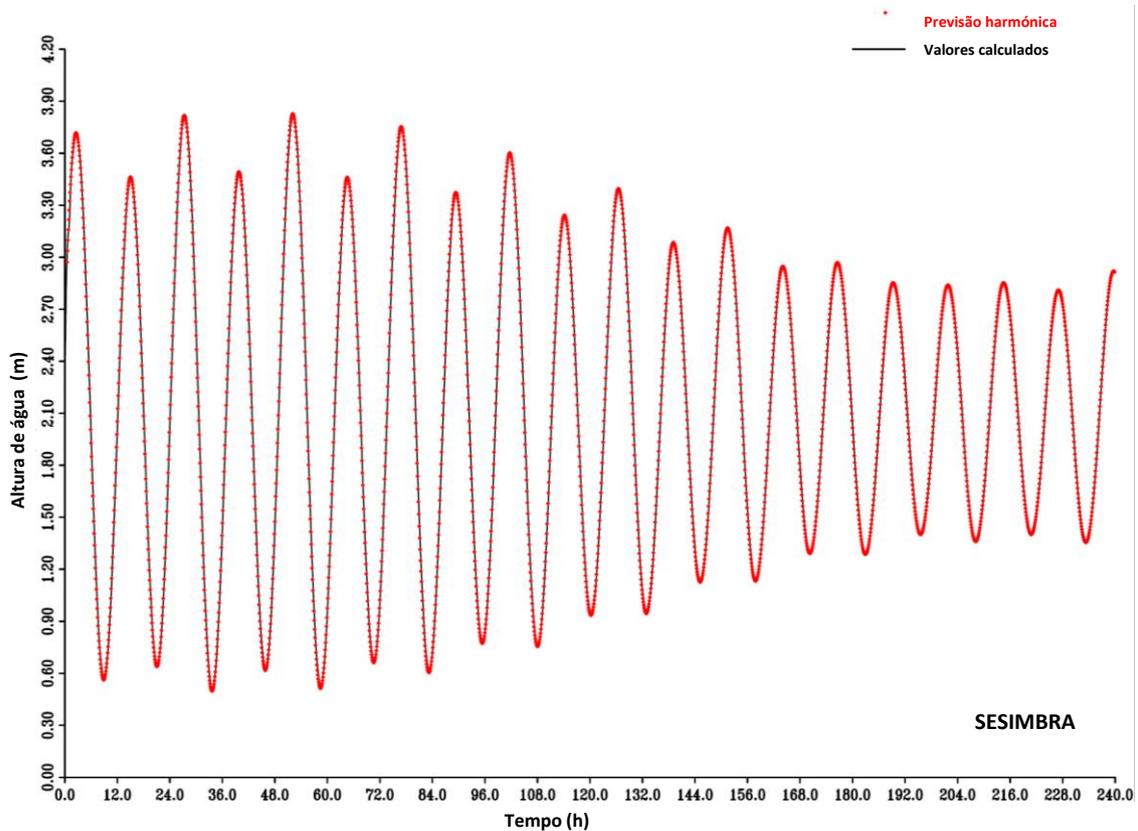
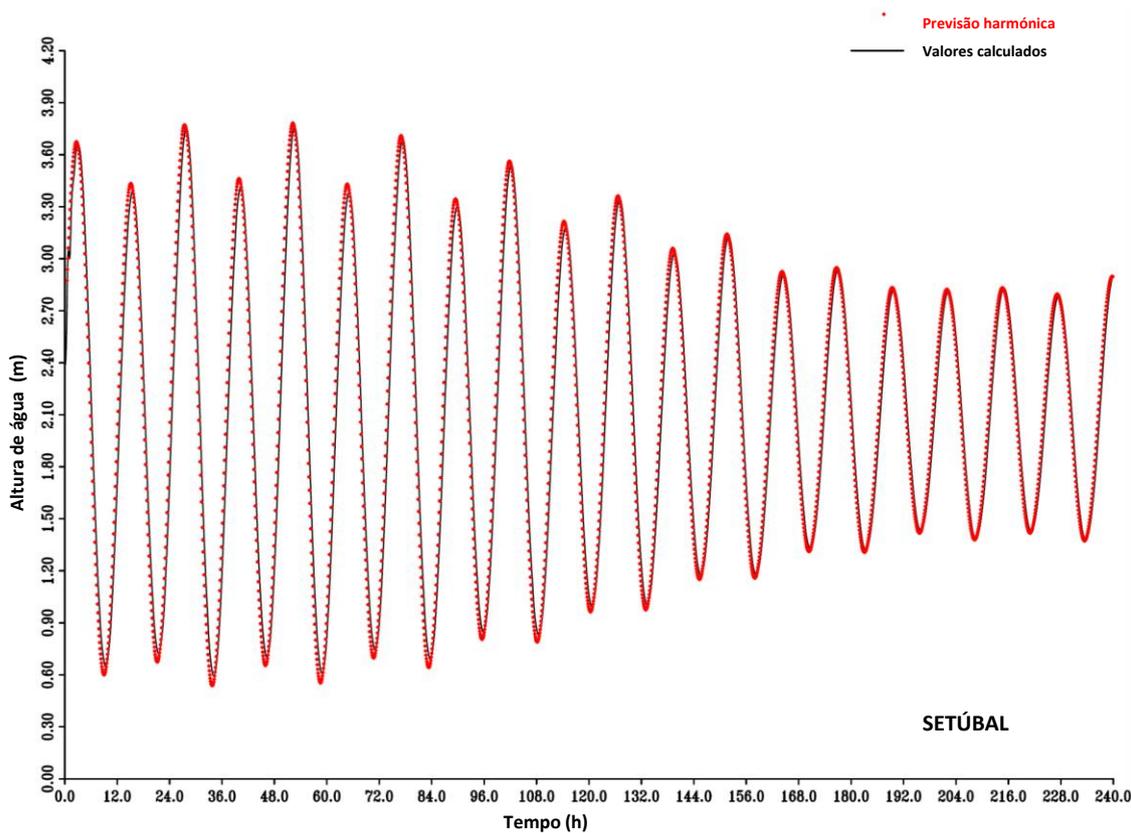
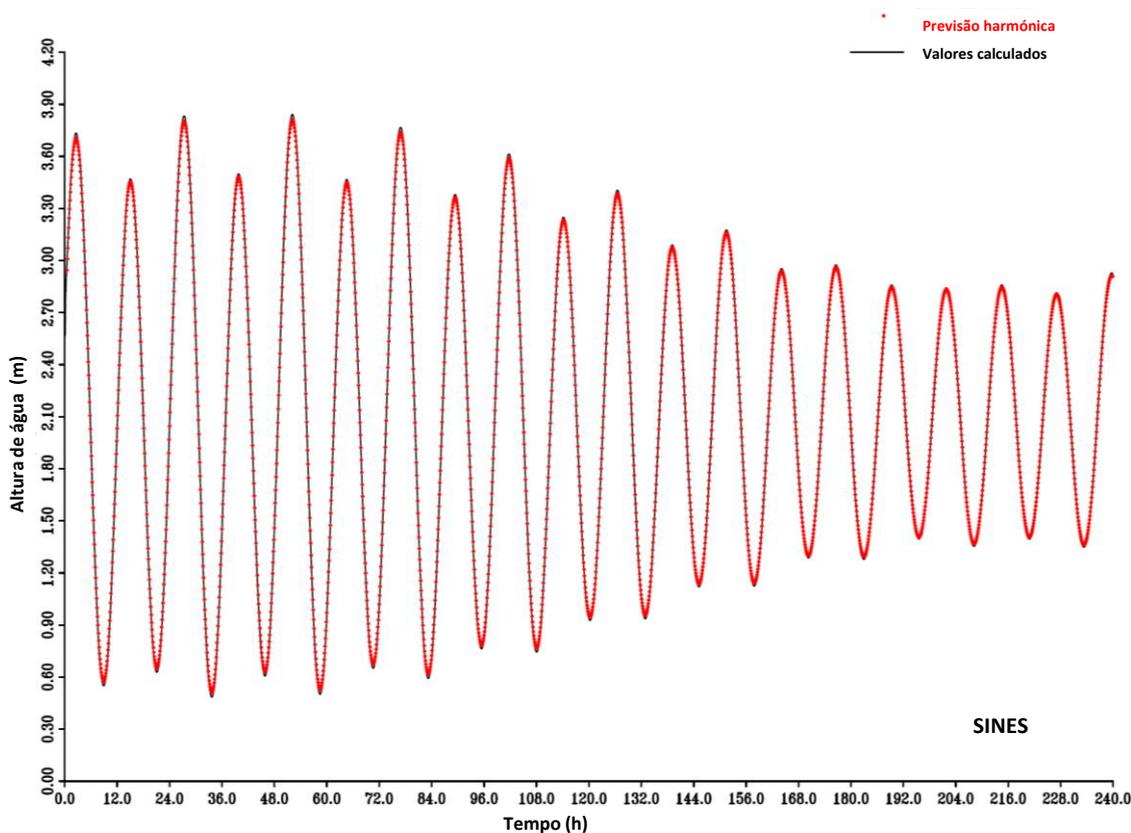
Figura 1. Comparação entre séries temporais de níveis de maré. Localização: Figueira da Foz

Figura 2. Comparação entre séries temporais de níveis de maré. Localização: Peniche

Figura 3. Comparação entre séries temporais de níveis de maré. Localização: Cascais

Figura 4. Comparação entre séries temporais de níveis de maré. Localização: Lisboa

Figura 5. Comparação entre séries temporais de níveis de maré. Localização: Sesimbra

Figura 6. Comparação entre séries temporais de níveis de maré. Localização: Setúbal

Figura 7. Comparação entre séries temporais de níveis de maré. Localização: Sines

Após 240 h de simulação, na situação de referência, sem vento, verifica-se uma boa concordância entre as séries temporais de níveis de maré calculadas pelo modelo, com as séries de previsão harmónica aplicadas no modelo. As figuras seguintes (Figuras 1 a 7) traduzem os resultados comparados entre as duas séries.

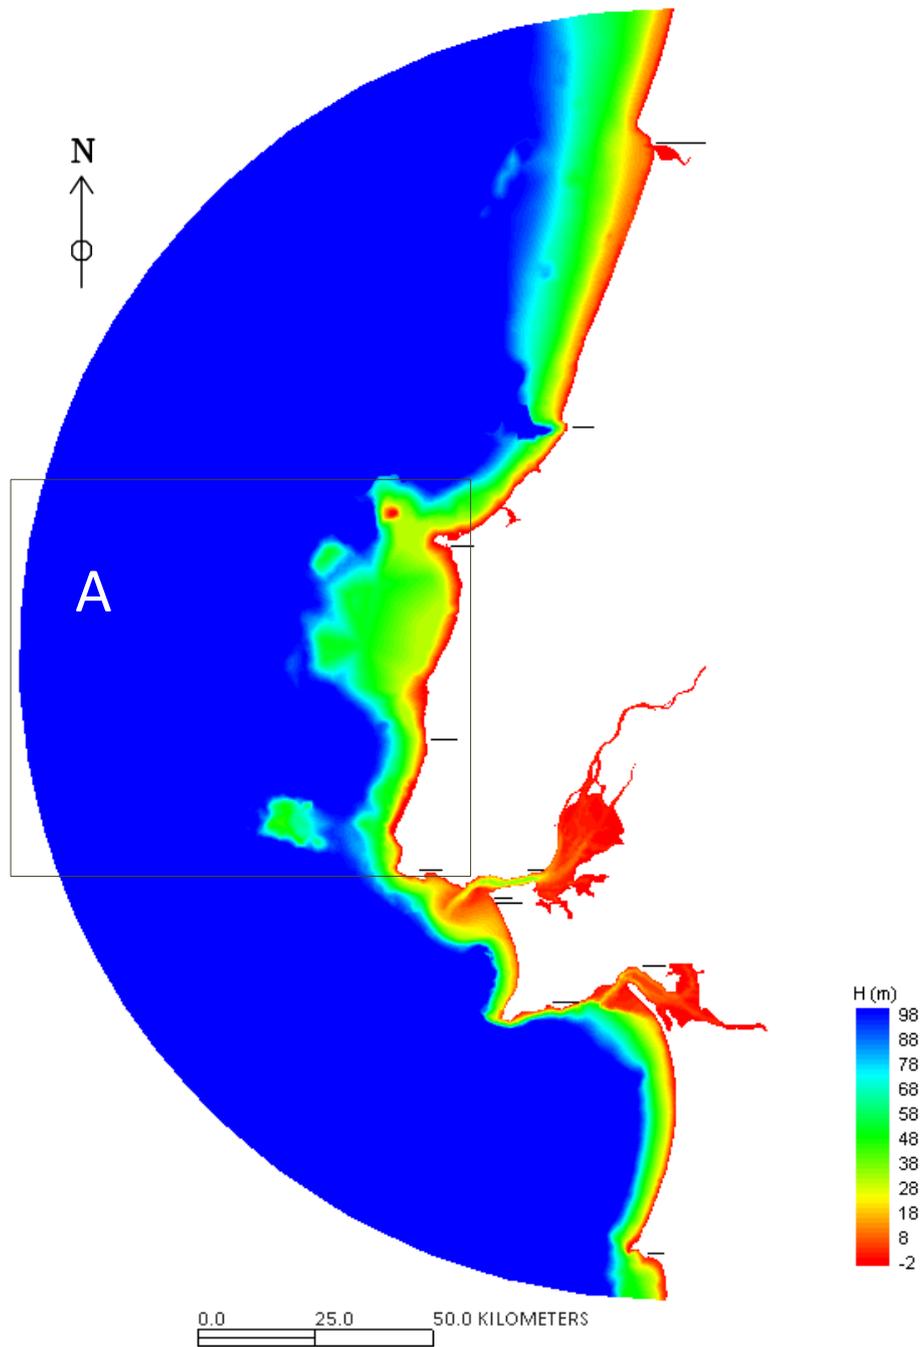
Figura 8. Batimetria e geometria do modelo 3D. **A**: área de representação dos resultados apresentados nas figuras seguintes.

São, em seguida, apresentados resultados de testes preliminares obtidos para o troço entre Peniche e Cabo Raso (Figura 8) após simulação com forçamento à superfície, de vento de SW, neste caso, característico de uma situação de Inverno na costa portuguesa. As condições de vento utilizadas na simulação, introduzidas no modelo em intensidade e direcção foram, respectivamente, 10 m/s e $\Theta=210^\circ$.

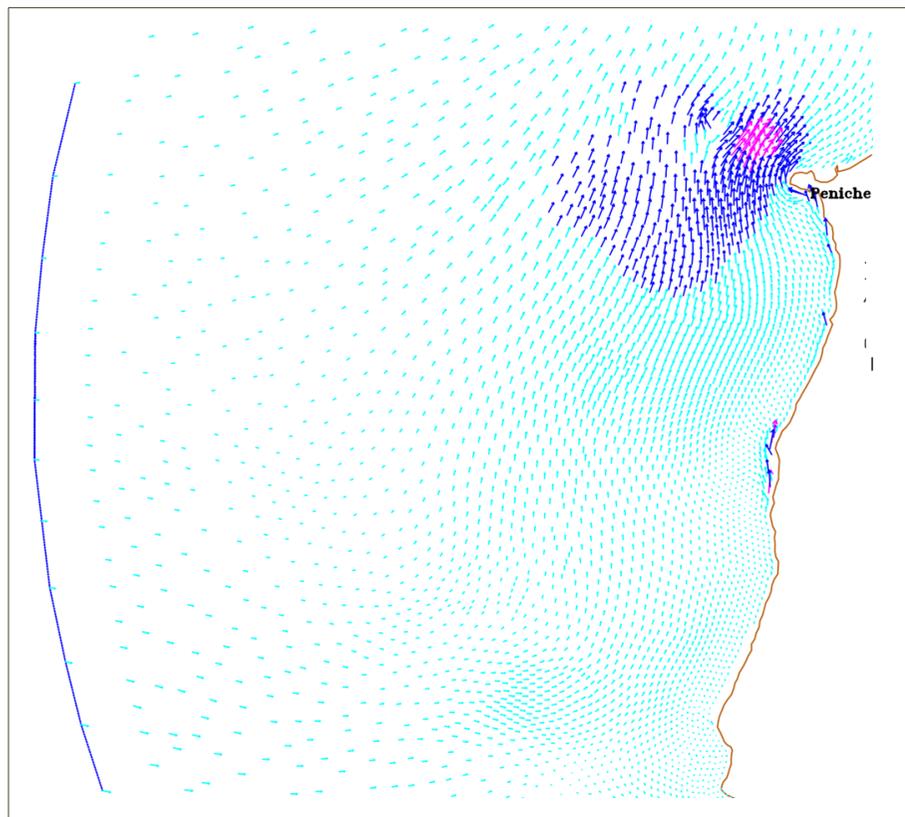
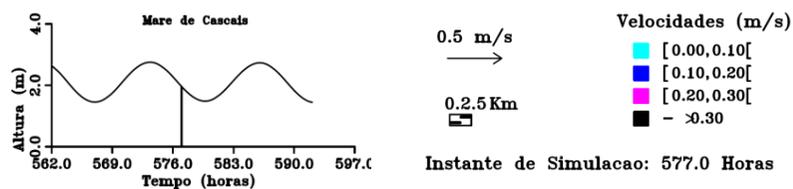
Figura 9. Modelo 3D da área de jurisdição da APA I.P./ARH do Tejo. Campo de velocidades (m/s) à superfície. Fase de maré morta, vazante.

As figuras seguintes (Figuras 9 a 12) mostram, a título exemplificativo, alguns dos resultados preliminares obtidos após corrida do modelo, respectivamente, no decurso das fases maré morta e viva, em fase de enchente e vazante. Estas figuras mostram a importância do vento sobre as correntes. Na realidade o vento SW, à superfície, numa maneira geral, gera a intensificação do padrão das correntes costeiras, para norte.

Este aspecto é particularmente relevante na zona de Peniche, onde a introdução de um forçamento do vento com as características apresentadas mostra uma tendência para a intensificação da corrente na direcção do Cabo, tal como já fora identificada no caso da simulação sem vento apresentada no relatório de Progresso anterior.

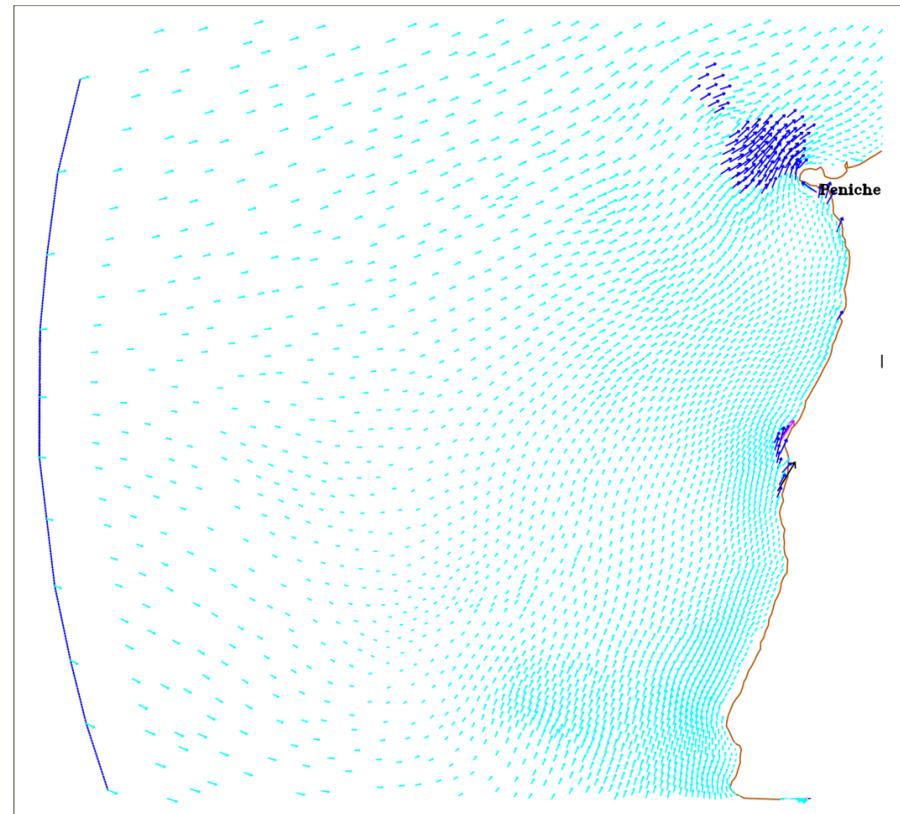
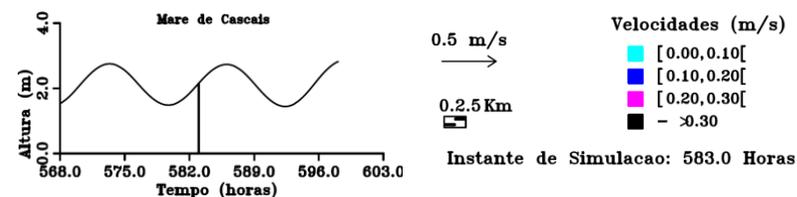
Figura 10. Modelo 3D da área de jurisdição da APA I.P./ARH do Tejo. Campo de velocidades (m/s) à superfície. Fase de maré morta, enchente.

No decurso da enchente, a corrente em Peniche mantém-se em direcção ao Cabo (ao contrário da simulação sem vento) embora com intensidade mais baixa.

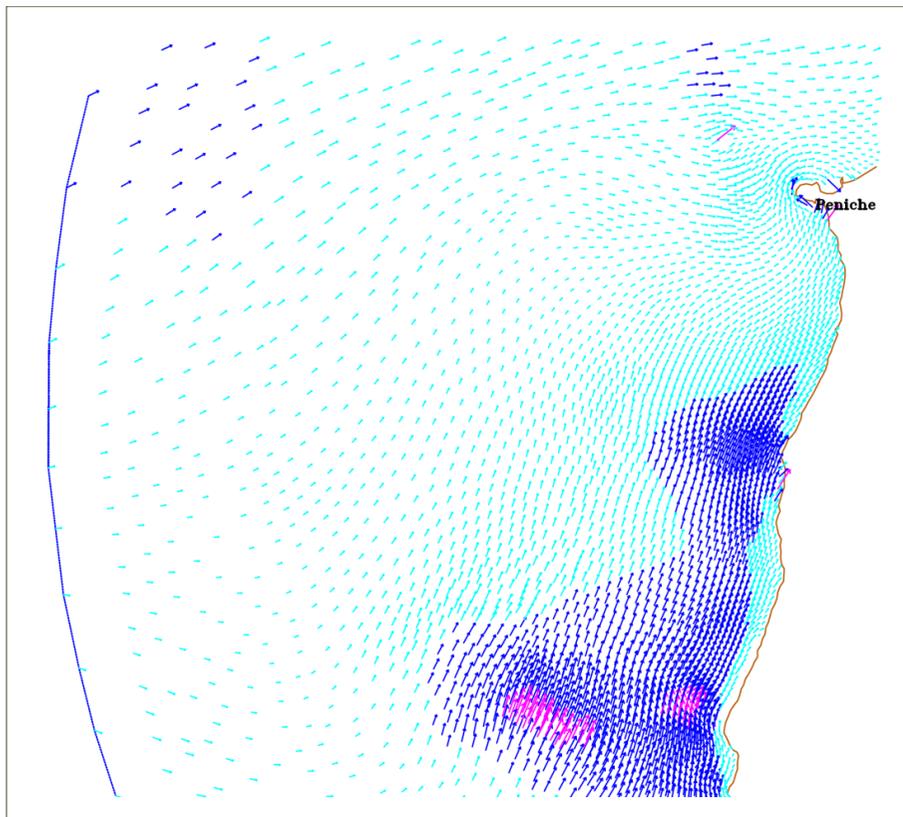
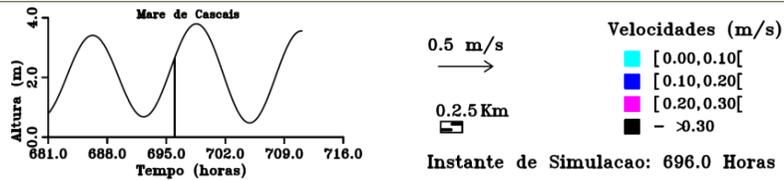
Figura 11. Modelo 3D da área de jurisdição da APA I.P./ARH do Tejo. Campo de velocidades (m/s) à superfície. Fase de maré viva, enchente.

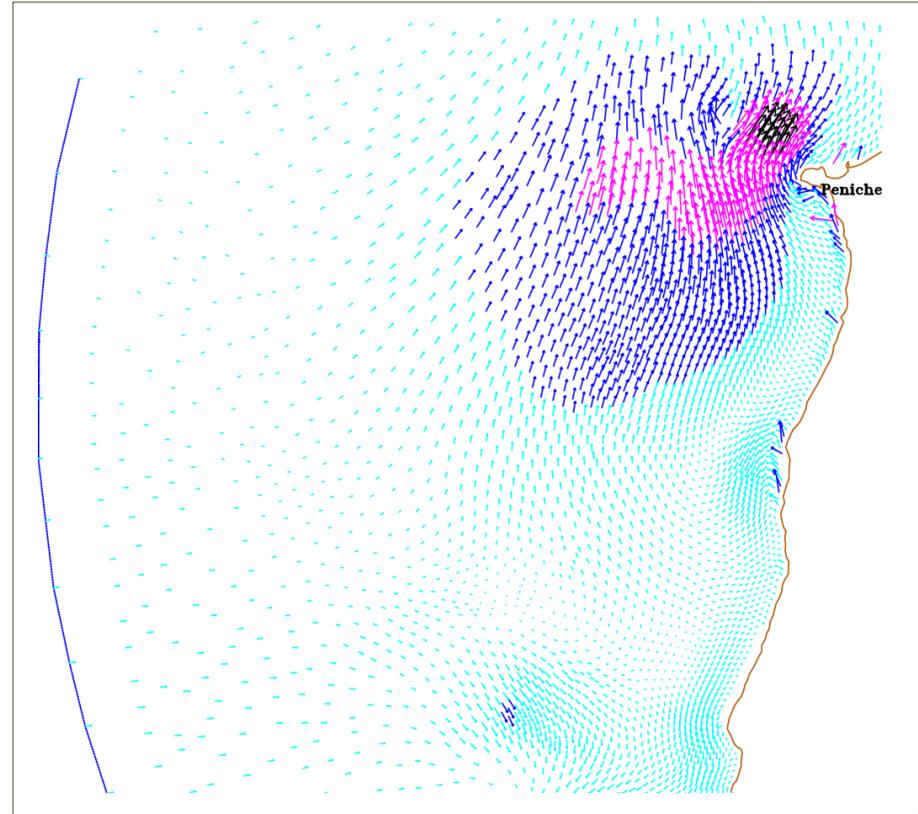
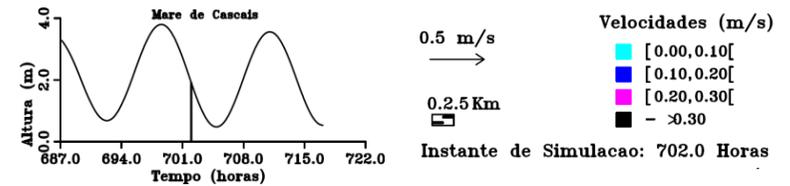
Figura 12. Modelo 3D da área de jurisdição da APA I.P./ARH do Tejo. Campo de velocidades (m/s) à superfície. Fase de maré viva, vazante.

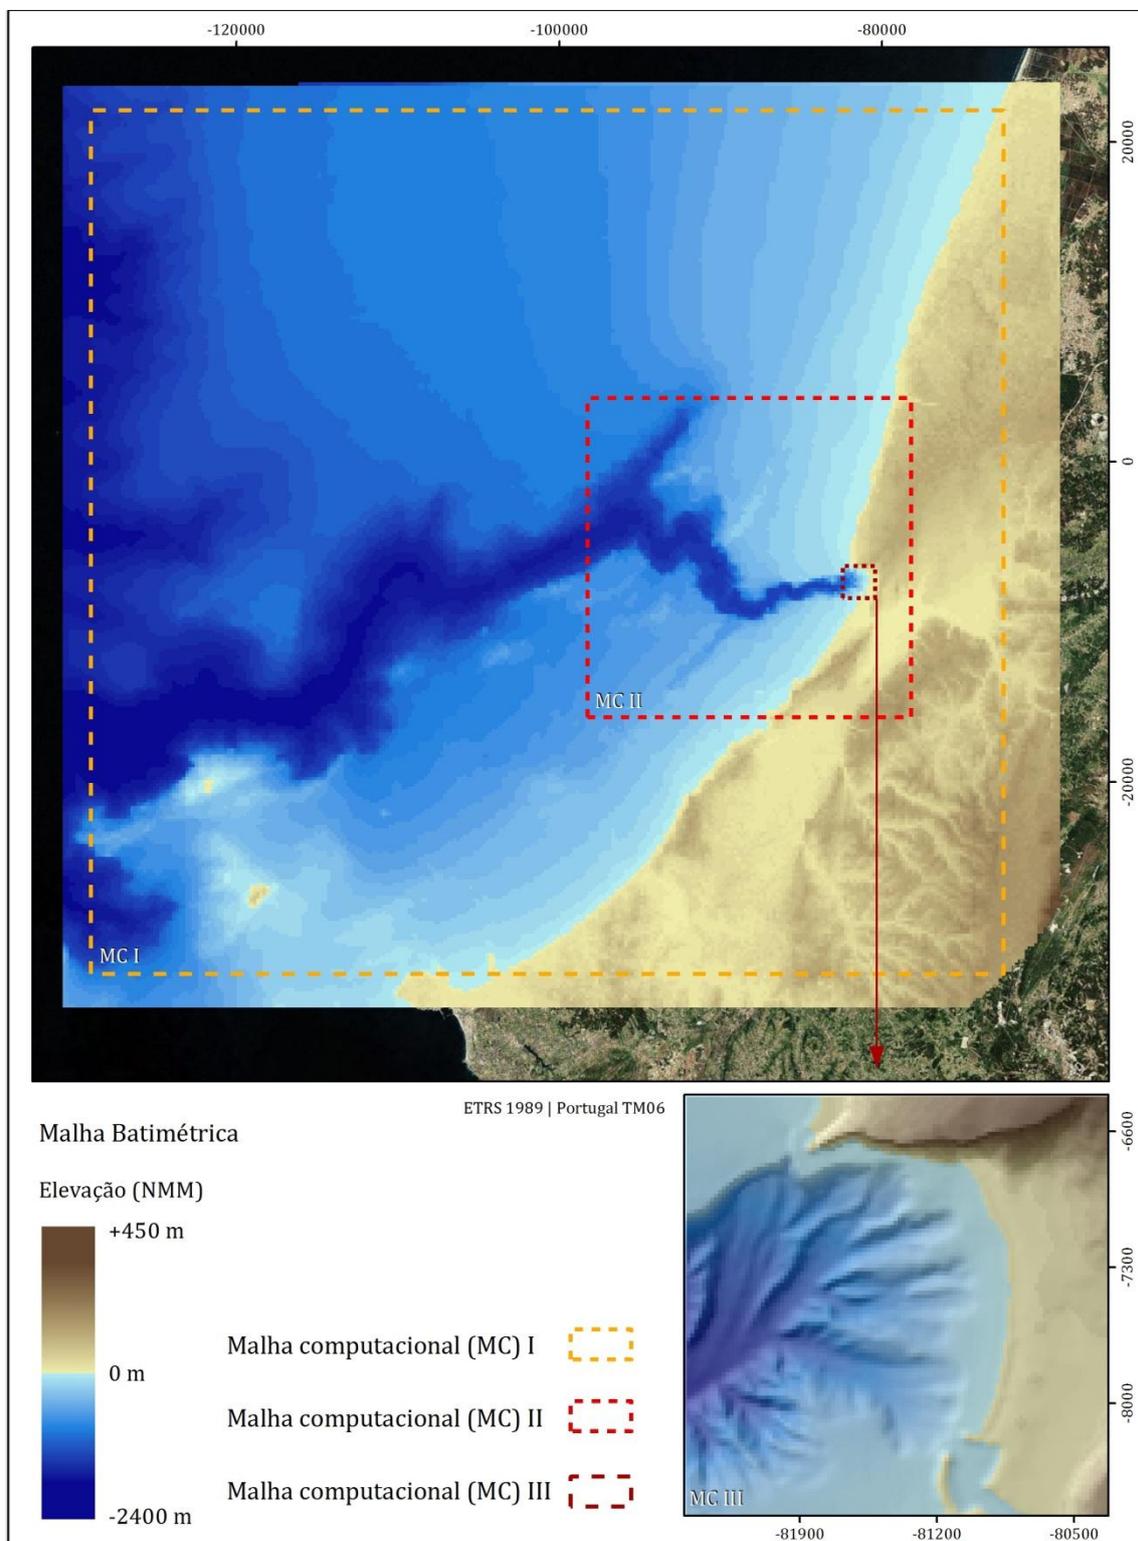
Figura 13. Malhas batimétricas e computacionais utilizadas na modelação da propagação das ondas do largo para a costa – caso da praia da Nazaré.

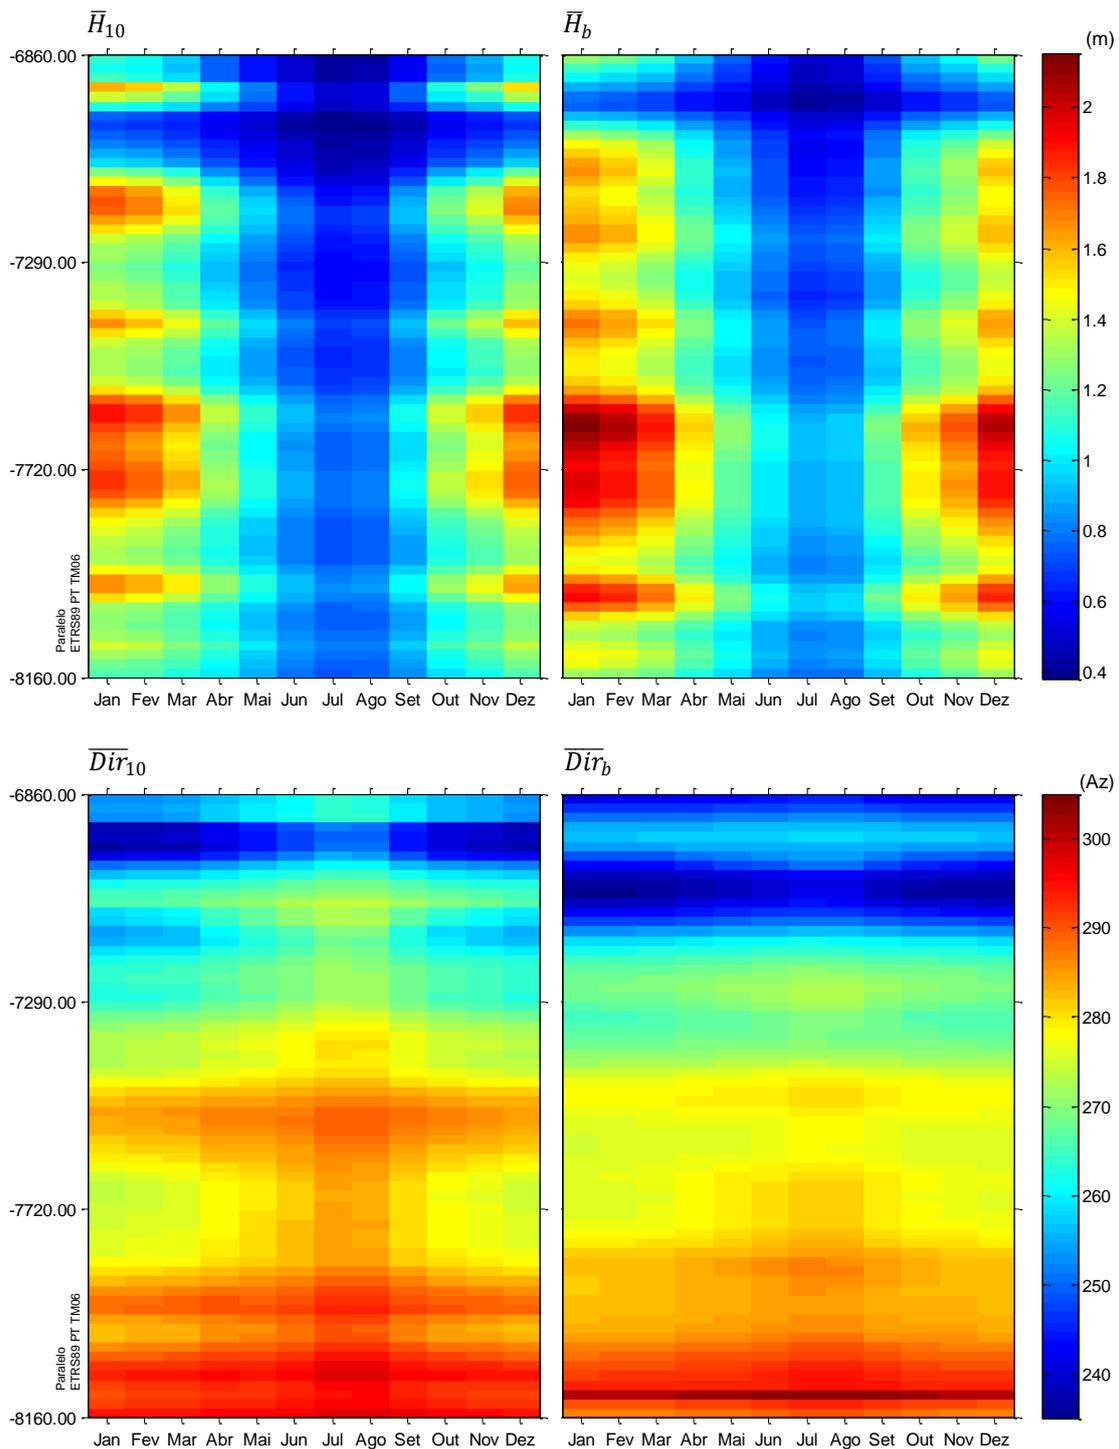
Figura 14. Distribuição espacial (eixo yy) e temporal (eixo xx) dos valores médios de altura e direcção da onda, junto à costa (H_{10} e Dir_{10}) e na rebentação (H_b e Dir_b), para a praia da Nazaré.

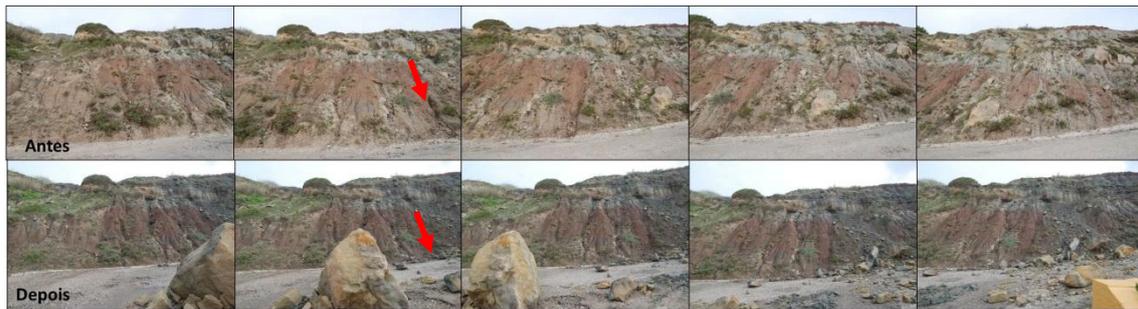
Figura 15. Imagens do levantamento fotogramétrico realizado antes (em cima) e depois (em baixo) da ocorrência de 30/11/2012, assinada com a seta encarnada. Processamento fotogramétrico das imagens em curso.

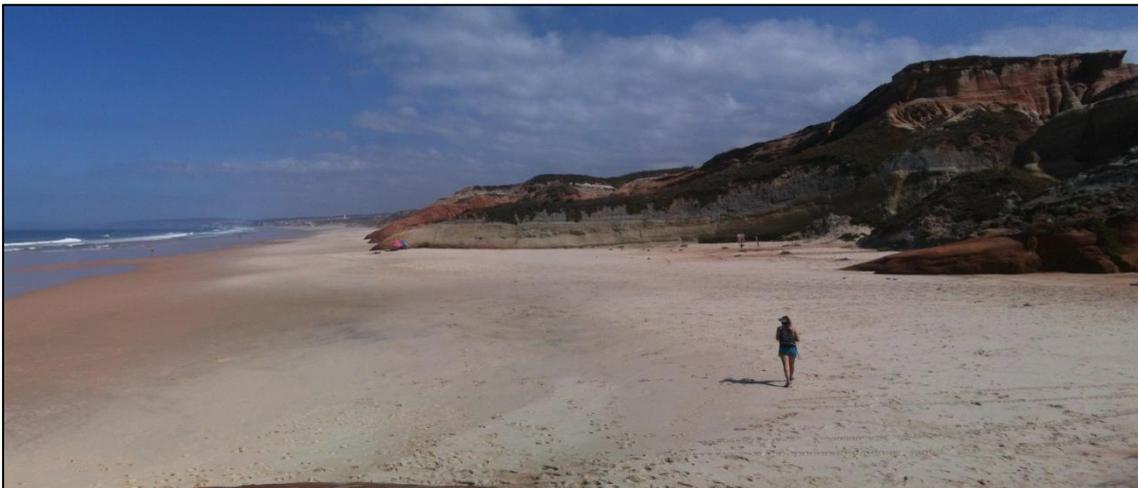
Figura 20. Levantamento da linha correspondente ao espraio da última preia-mar na praia da Almagreira no troço Lagoa de Óbidos-Baleal (21 de Setembro de 2012).

- Levantamento topográfico de perfis transversais entre a base da duna, arriba ou obstáculo adjacente à alta-praia, e o nível médio do mar, com recurso a GPS-RTK;
- Identificação e levantamento da posição da linha correspondente ao espraio gerado na praia-mar antecedente ao levantamento (Figura 20);
- Identificação e levantamento da linha correspondente à base da arriba ou base da duna materializada pelo limite da instalação da vegetação;

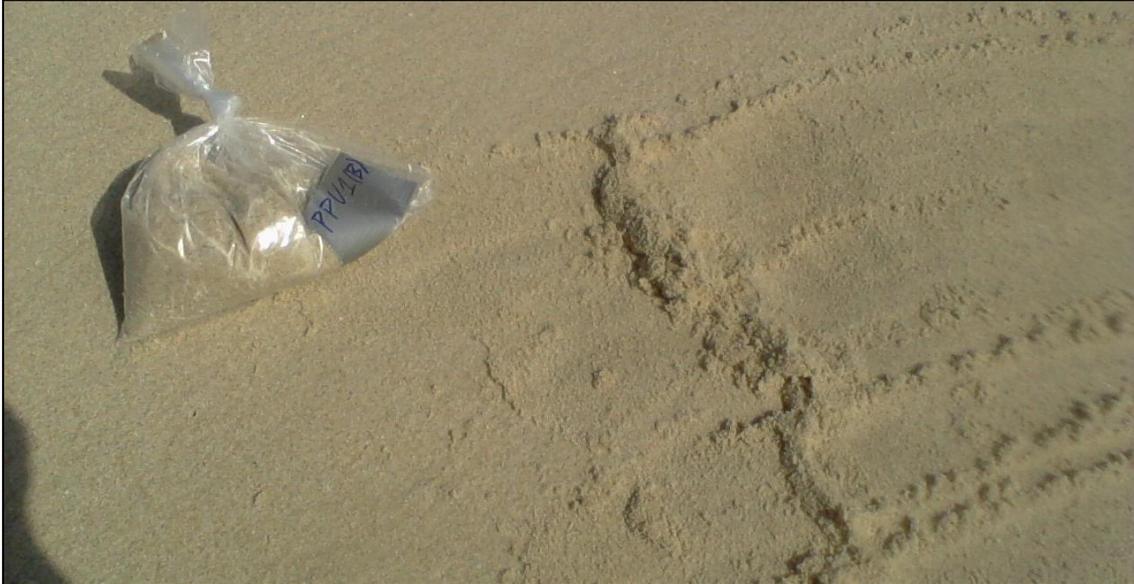
Figura 21. Amostragem de sedimentos na lâmina superficial da face de praia.

- d) Amostragem de sedimentos para processamento textural, sendo colhida a lâmina mais superficial a fim de preservar a assinatura do último evento deposicional e incidindo sobre a face da praia, a berma de praia e a duna frontal (Figura 21);
- e) Registo fotográfico dos locais dos perfis de praia, bem como panorâmicas da praia-piloto, ou ainda de elementos morfológicos ou de especial interesse (Figura 22);
- f) Em algumas praias ou troços costeiros (São João da Caparica, Baleal-Peniche), procedeu-se ao levantamento topográfico completo da superfície de praia, entre a duna e o nível médio do mar, com recurso a GPS-RTK.

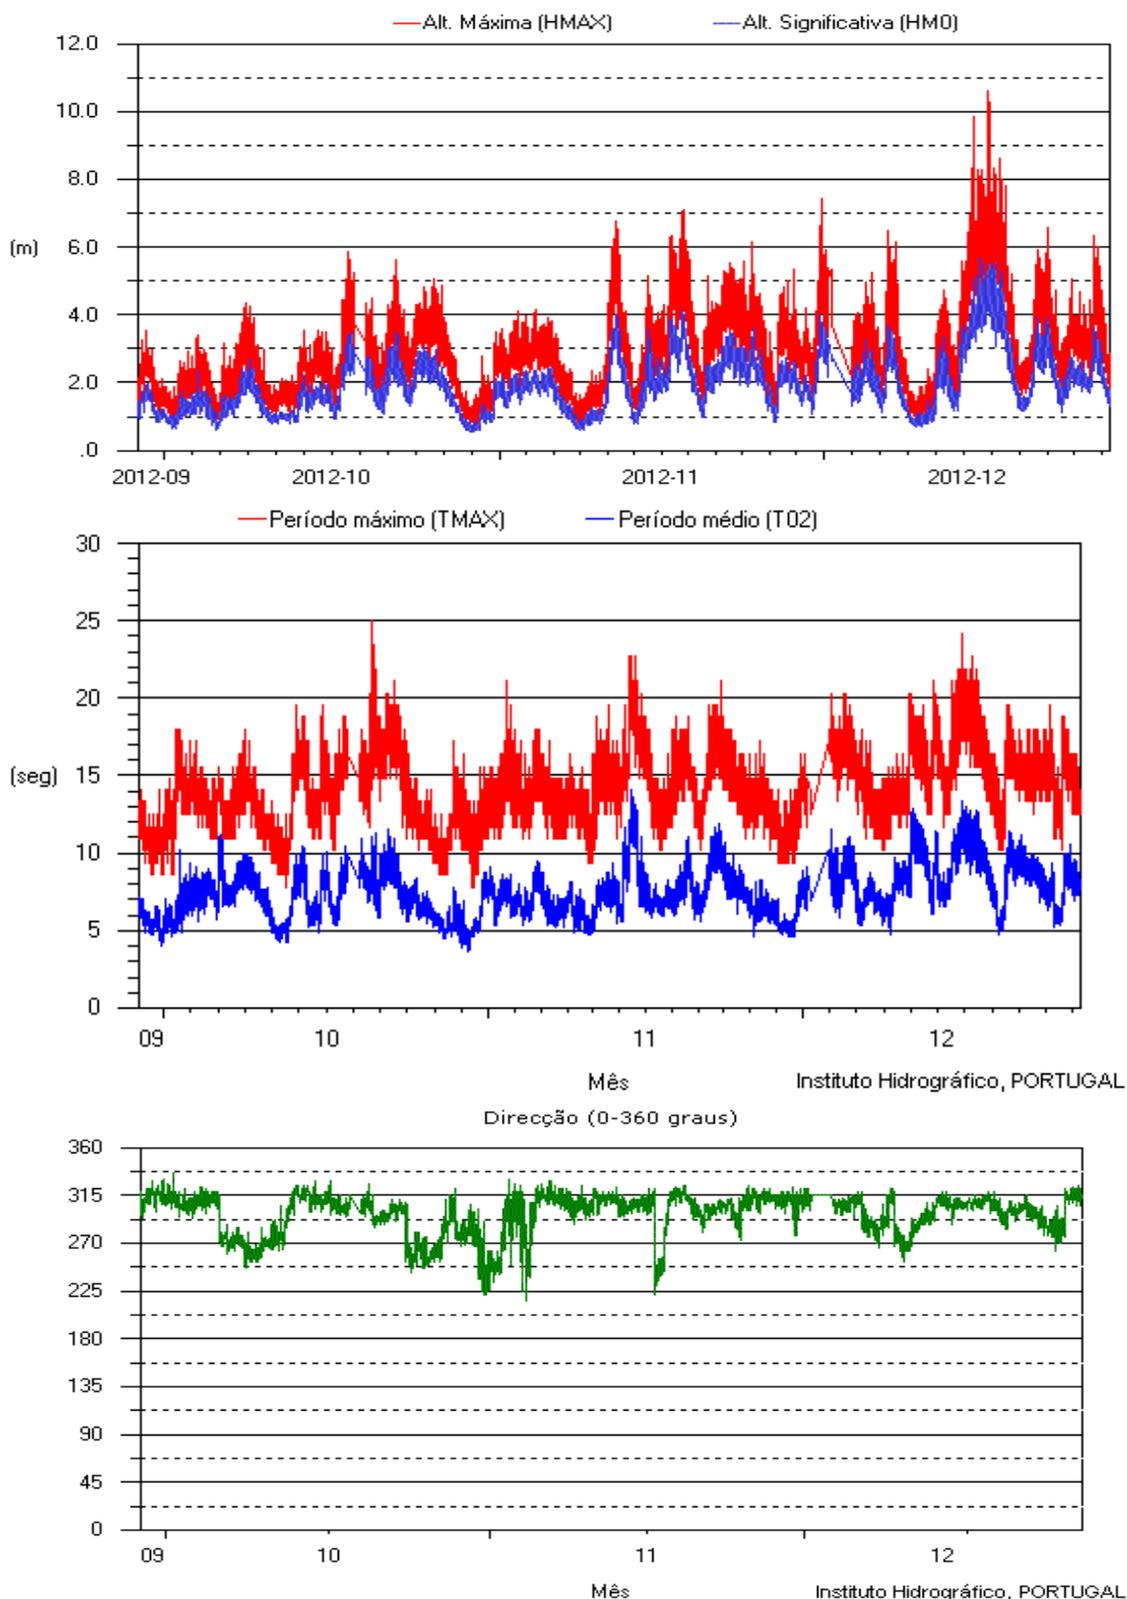
Figura 23. Registo da altura de onda significativa (HMO), altura de onda máxima (HMAX), período de onda médio (T02), período de onda máximo (TMAX) e direcção, para o último trimestre de 2012. Fonte: Bóia Ondógrafo de Sines do Instituto Hidrográfico.

Durante o período entre 15 e 17 de Dezembro de 2012 ocorreu um evento de tempestade que afectou algumas das praias no litoral de jurisdição da APA, I.P./ARH do Tejo. O evento caracterizou-se por alturas significativas das ondas tendencialmente superiores a 4 m, com registos máximos na ordem dos 5.5 m. O período médio das ondas foi na ordem dos 12 s e a direcção média de 305° (Figura 23). Fonte: Bóia Ondografo de Sines do Instituto Hidrográfico.

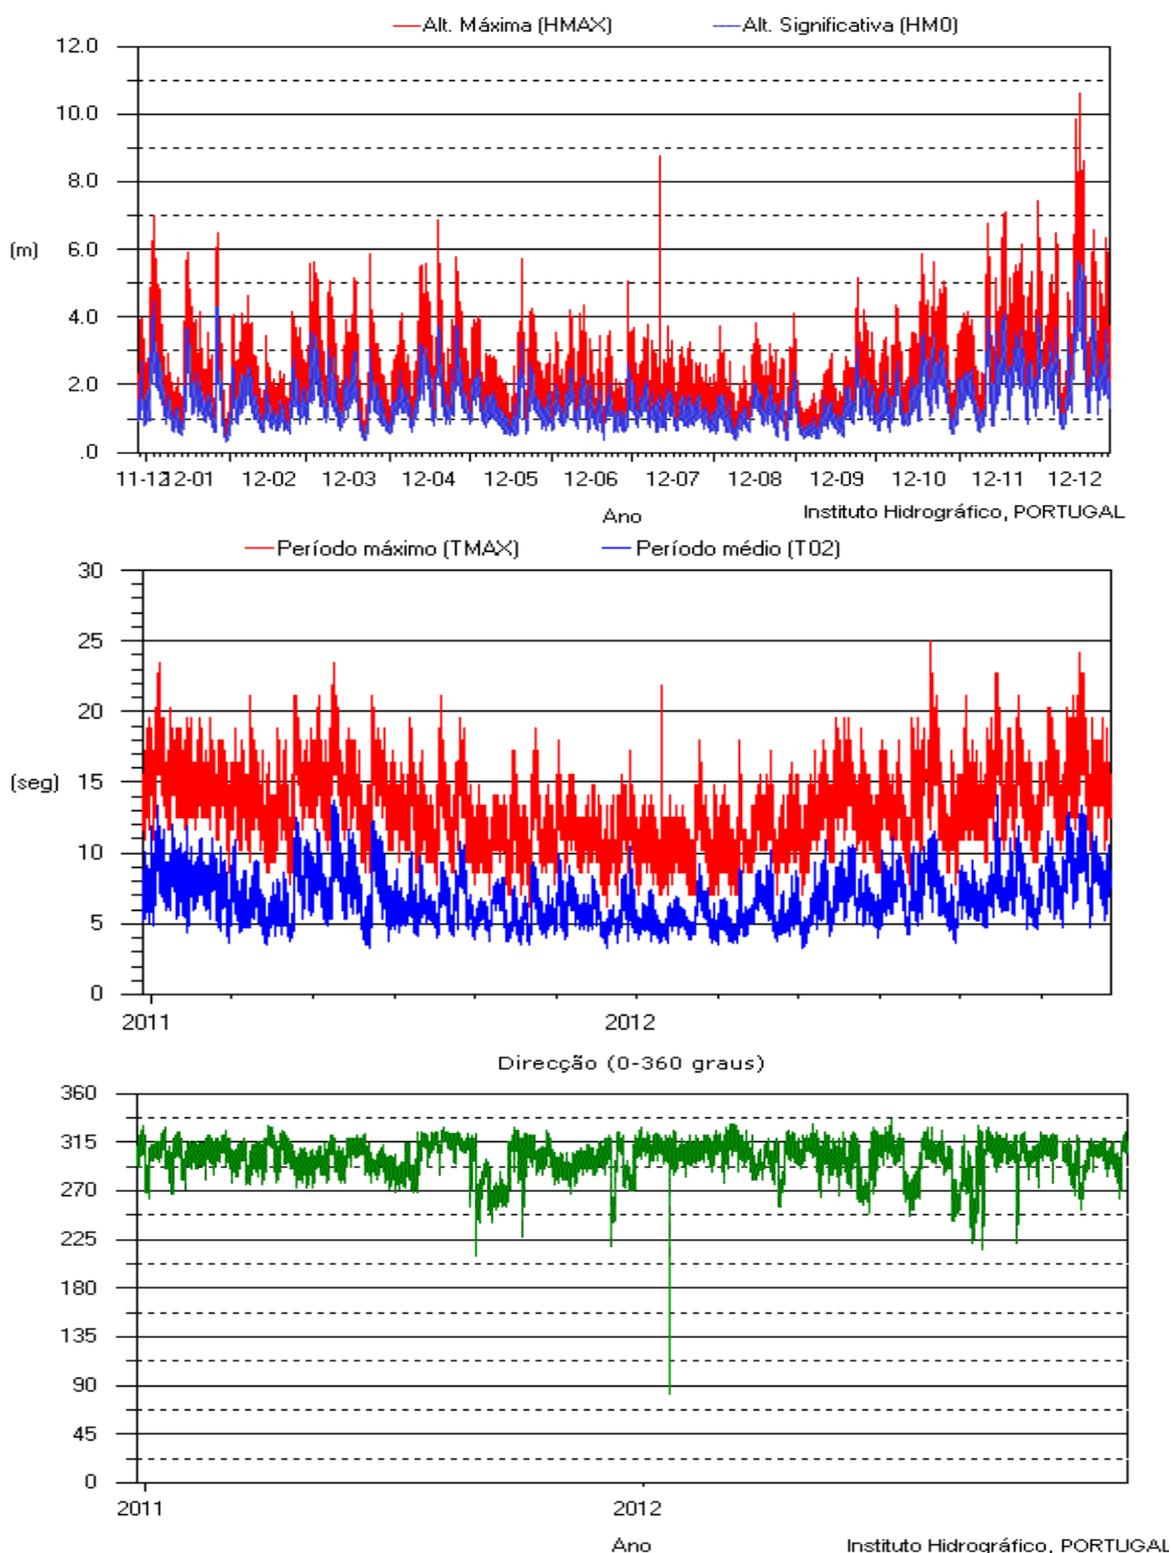
Figura 24. Registo da altura de onda significativa (HMO), altura de onda máxima (HMAX), período de onda médio (T02), período de onda máximo (TMAX) e direcção, para o ano de 2012. Fonte: Bóia Ondografo de Sines do Instituto Hidrográfico.
