CRIAÇÃO E IMPLEMENTAÇÃO DE UM SISTEMA DE MONITORIZAÇÃO NO LITORAL ABRANGIDO PELA ÁREA DE JURISDIÇÃO DA ADMINISTRAÇÃO DA REGIÃO HIDROGRÁFICA DO TEJO

5º RELATÓRIO DE PROGRESSO
Dezembro de 2012

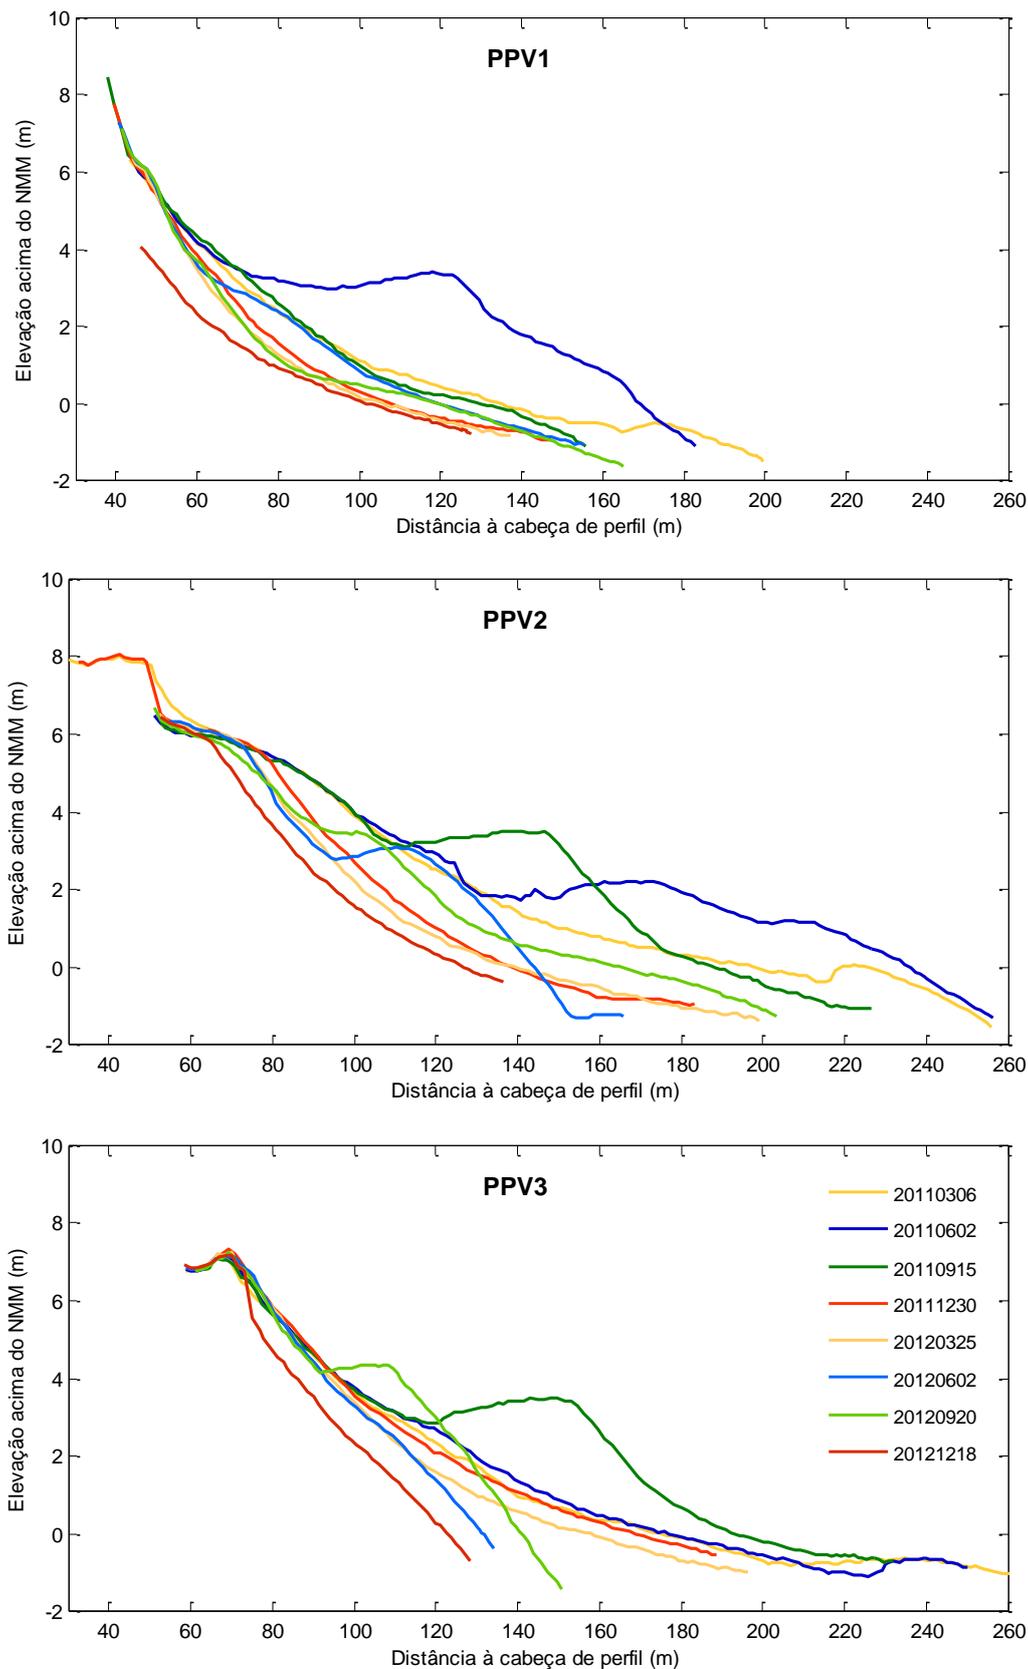
Figura 25. Perfis de praia de Paredes de Vitória para as campanhas trimestrais de 2011 e 2012.

A campanha de Dezembro revelou um rebaixamento da superfície da praia que chegou a atingir 2 m no troço mais a norte da praia de Paredes de Vitória (Figura 25), promovendo a criação de uma escarpa de praia (Figura 26) junto ao perfil PPV1. A zona central, em frente aos apoios de praia, foi também alvo de escarpamento, levando à destruição de dois dos acessos de praia (Figura 27 e Figura 28). Em todos os perfis monitorizados, a superfície de praia medida foi a mais baixa de entre todas as campanhas efectuadas em 2011 e 2012.

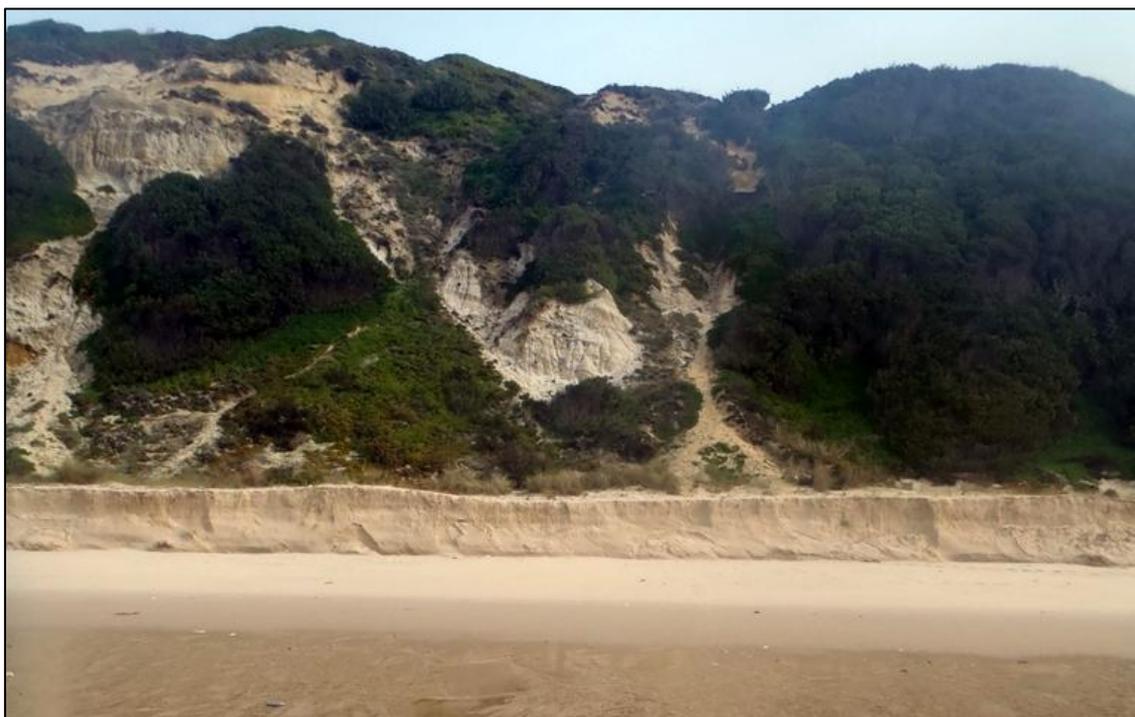
Figura 26. Escarpa de praia com cerca de 2 metros de altura no troço norte da praia de Paredes de Vitória. Vista para a cabeça de perfil do PPV1, em 18 de Dezembro de 2012.

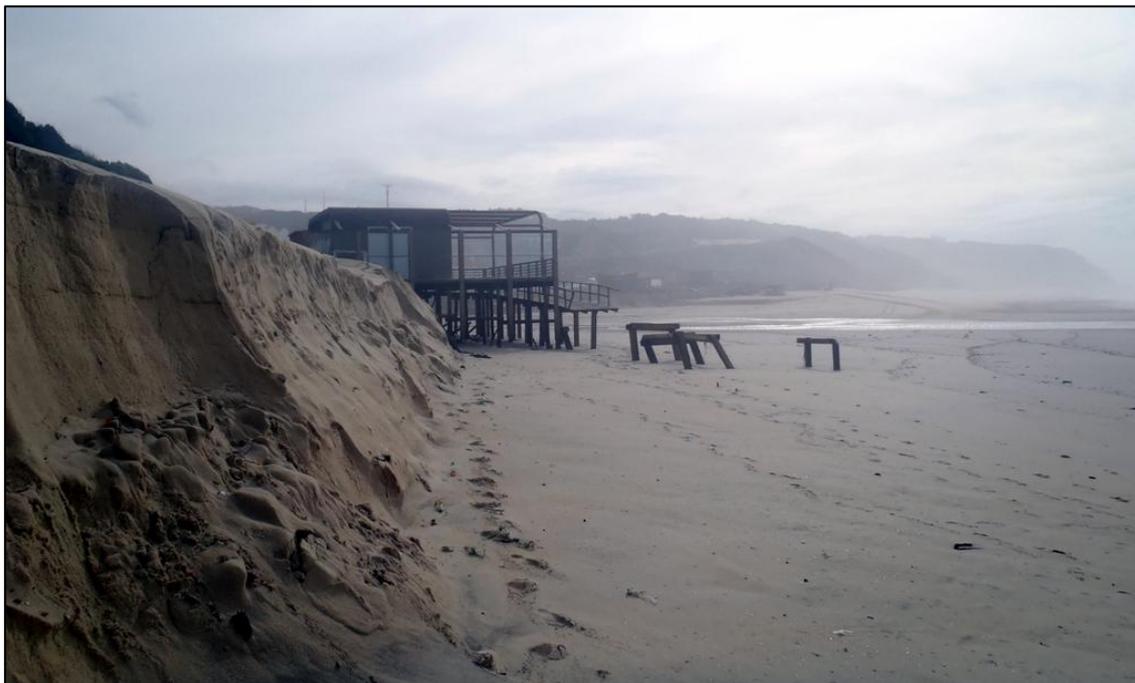
Figura 27. Escarpa de praia e acesso de praia destruído na zona imediatamente a norte da ribeira de Paredes. Vista para sul, em 18 de Dezembro de 2012.

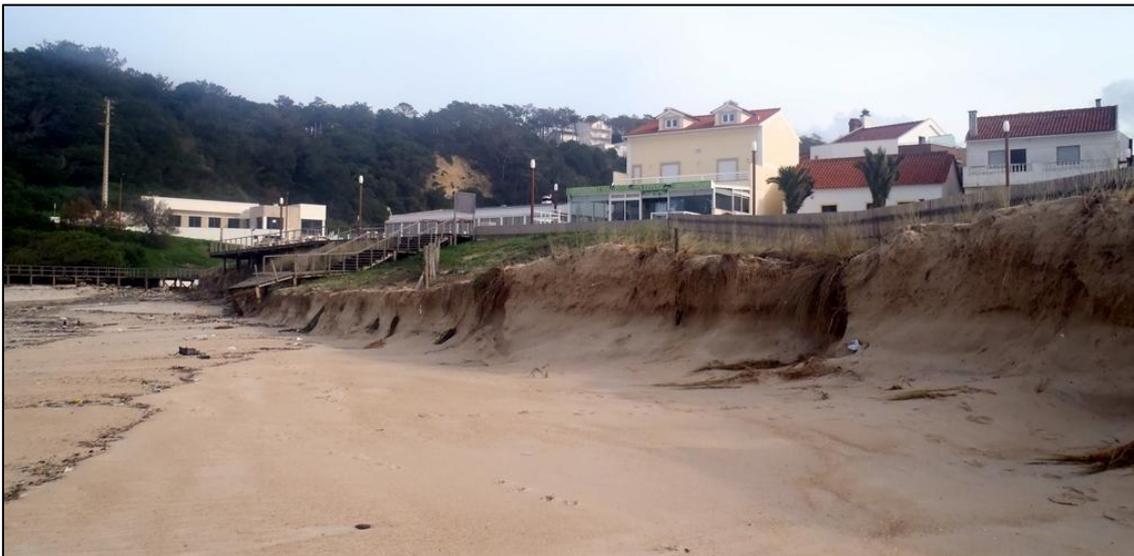
Figura 28. Escarpa de praia e acesso de praia destruído na zona central, frente aos apoios de praia de Paredes de Vitória. Vista para nordeste, em 18 de Dezembro de 2012.

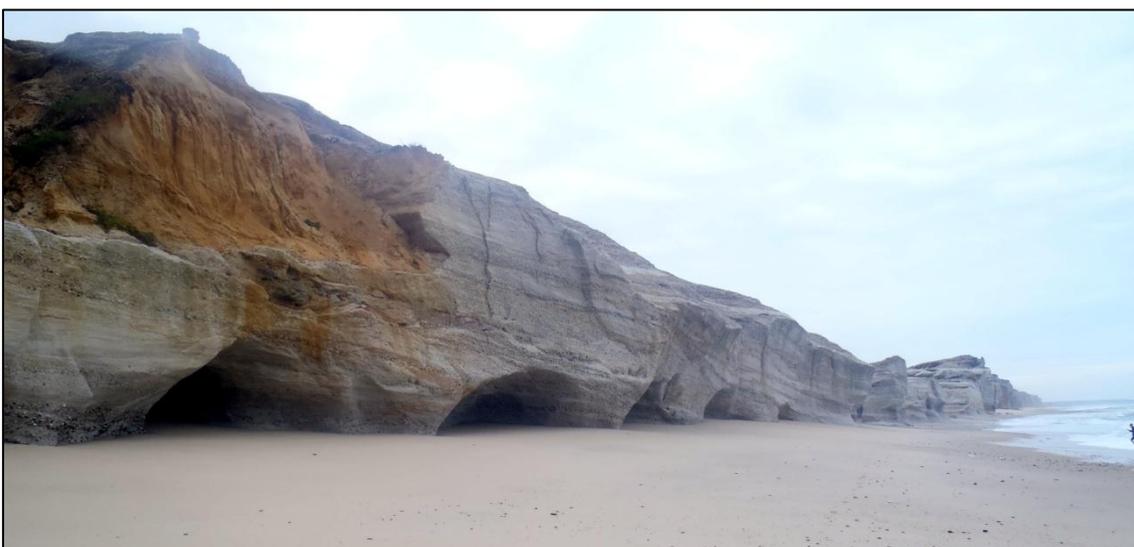
A praia do Rei do Cortiço sofreu erosão marinha no sopé das arribas, tendo ficado a descoberto sapas/subescavações de sopé (Figura 29), identificando-se em alguns casos pontuais depósitos de vertente, a norte e sul da entrada da praia, associados a movimentos de massa desencadeados por este evento de temporal (Figura 30 e Figura 31). A zona de acesso à praia foi particularmente afectada, tendo sido removidos cerca de 4 metros de altura de sedimento, por remobilização da fracção arenosa da praia, da duna e erosão da camada de turfa que lhes sucede, deixando a descoberto esta sequência vertical que acenta sobre o complexo arenítico-conglomerático cretácico (Figura 32).

Figura 29. Presença de sapas/subescavações nas arribas da praia do Rei do Cortiço, indiciando erosão marinha de sopé. Vista para sul, em 19 de Dezembro de 2012.

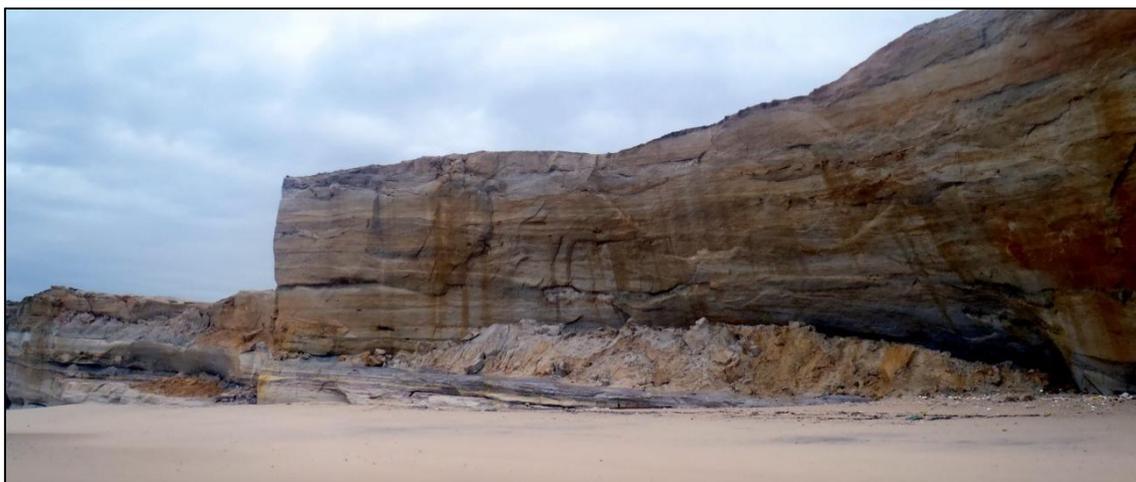
Figura 30. Depósito de vertente a sul da praia do Rei do Cortiço. Vista para norte, em 19 de Dezembro de 2012.

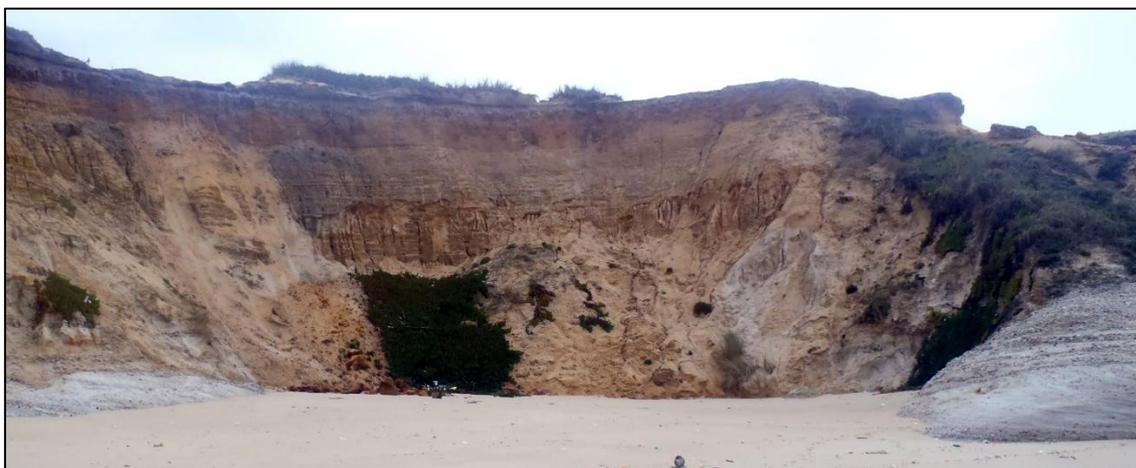
Figura 31. Depósito de vertente a norte da praia do Rei do Cortiço. Vista para sudeste, em 19 de Dezembro de 2012.

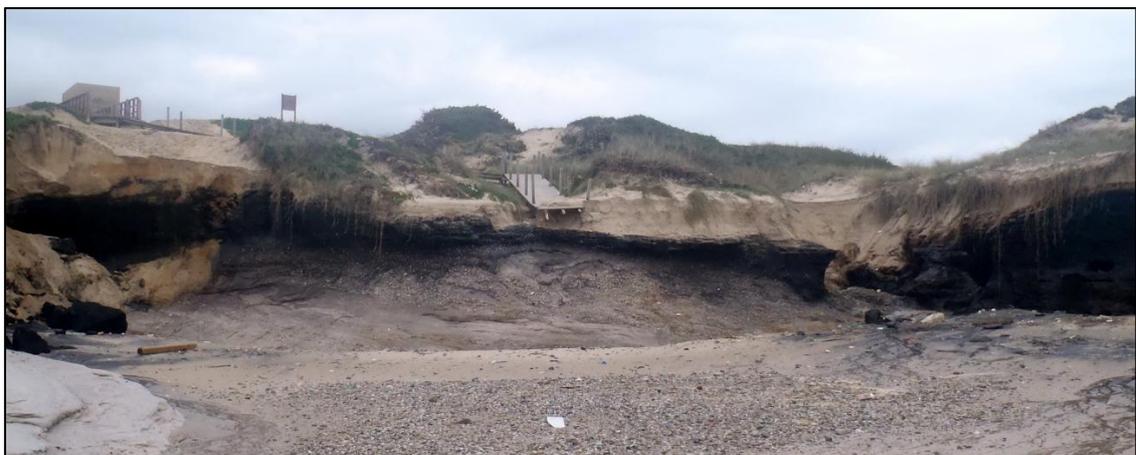
Figura 32. Aspecto da zona de acesso à praia do Rei do Cortiço. Rebaixamento da superfície em cerca de 4 m e destruição do passadiço de acesso à praia. Vista para este, em 19 de Dezembro de 2012.

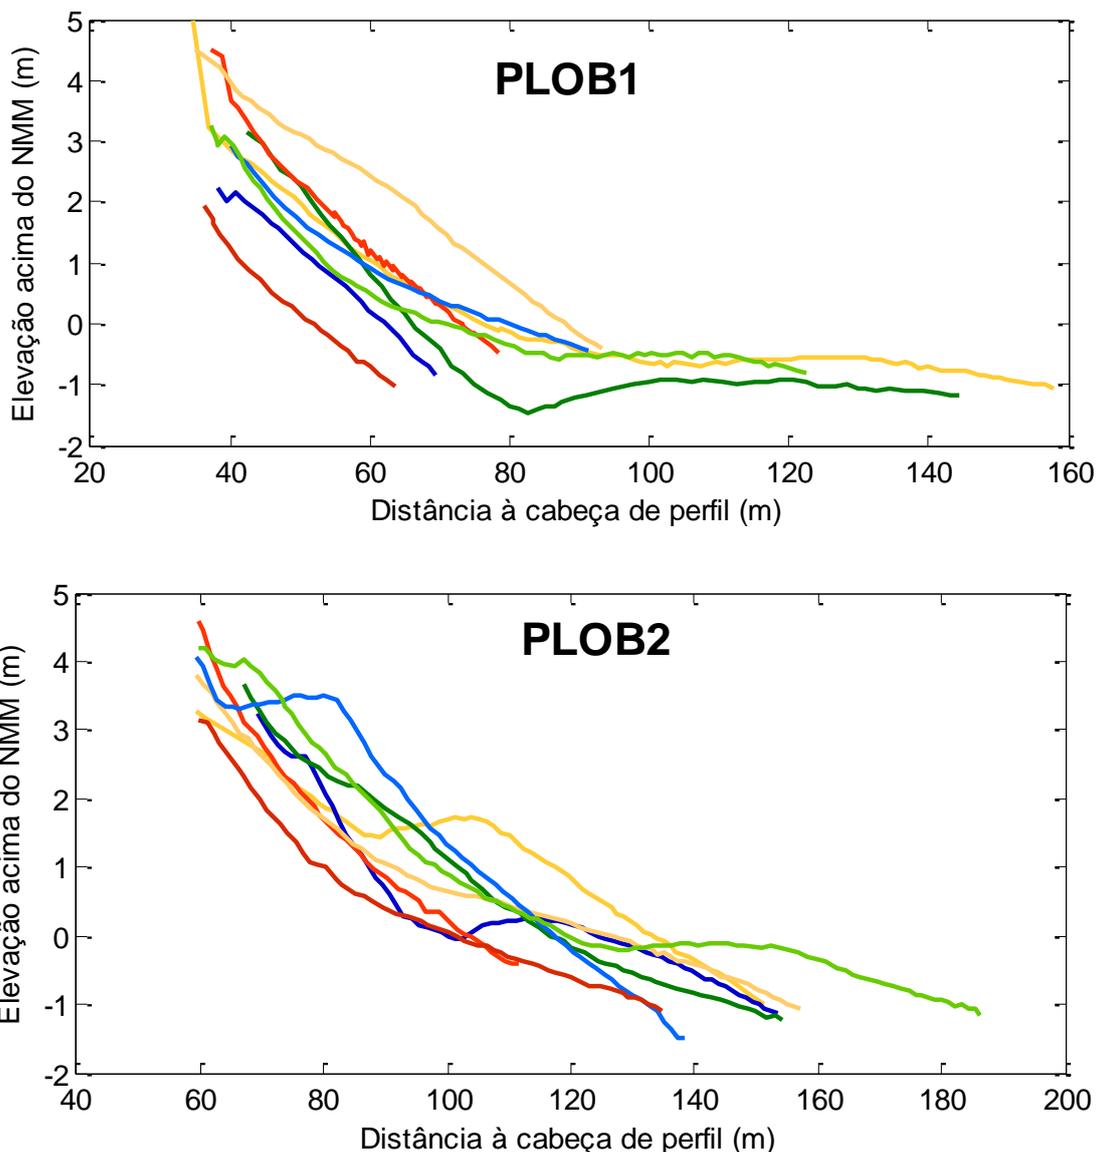
O impacto da tempestade fez-se sentir até à zona de Pedras D’el Rei, na praia da Cova da Areia. Os dois perfis mais a norte do troço entre a Lagoa de Óbidos e o Baleal, PLOB1 e PLOB2, evidenciaram alterações significativas, com rebaixamentos da superfície de praia da ordem dos 2 m (Figura 33), atingindo as cotas mais baixas de entre todas as campanhas efectuadas durante 2011 e 2012.

Figura 33. Perfis de praia mais a norte do troço Lagoa de Óbidos – Baleal (PLOB1 e PLOB2), para as campanhas trimestrais de 2011 e 2012.

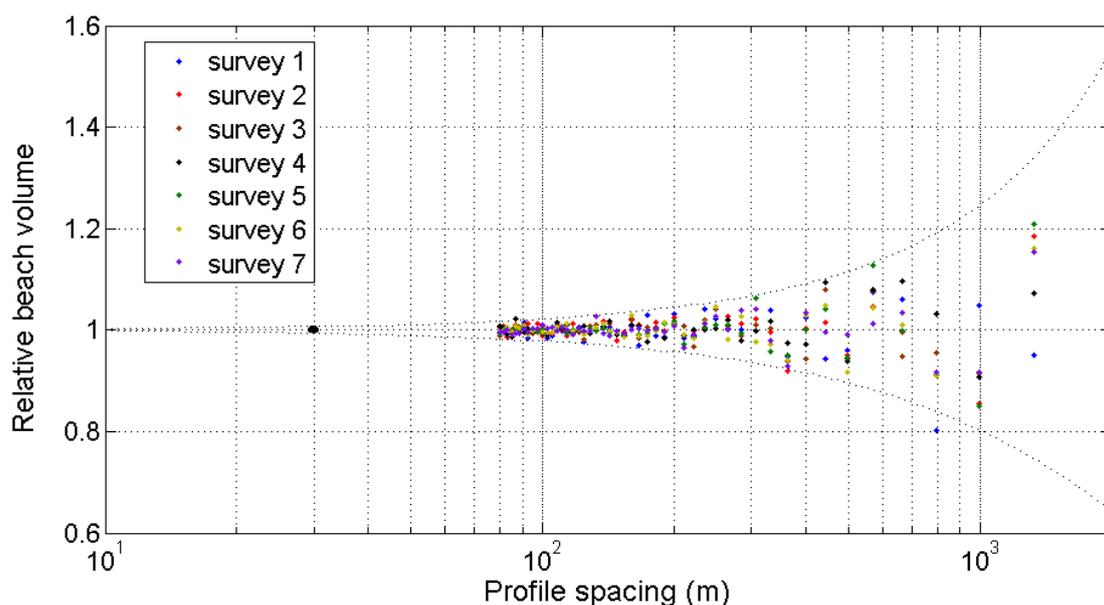
Os resultados obtidos mostram que o volume sedimentar da praia varia em função da estratégia adoptada, com uma precisão que aumenta com o número de perfis utilizados (Figura 34); enquanto para um espaçamento entre perfis de 500 m se obtém uma incerteza da ordem dos 10%, quando se utiliza um espaçamento de 100 m o erro não ultrapassa 2%.

Figura 34. Volume de praia total relativo vs espaçamento entre perfis.

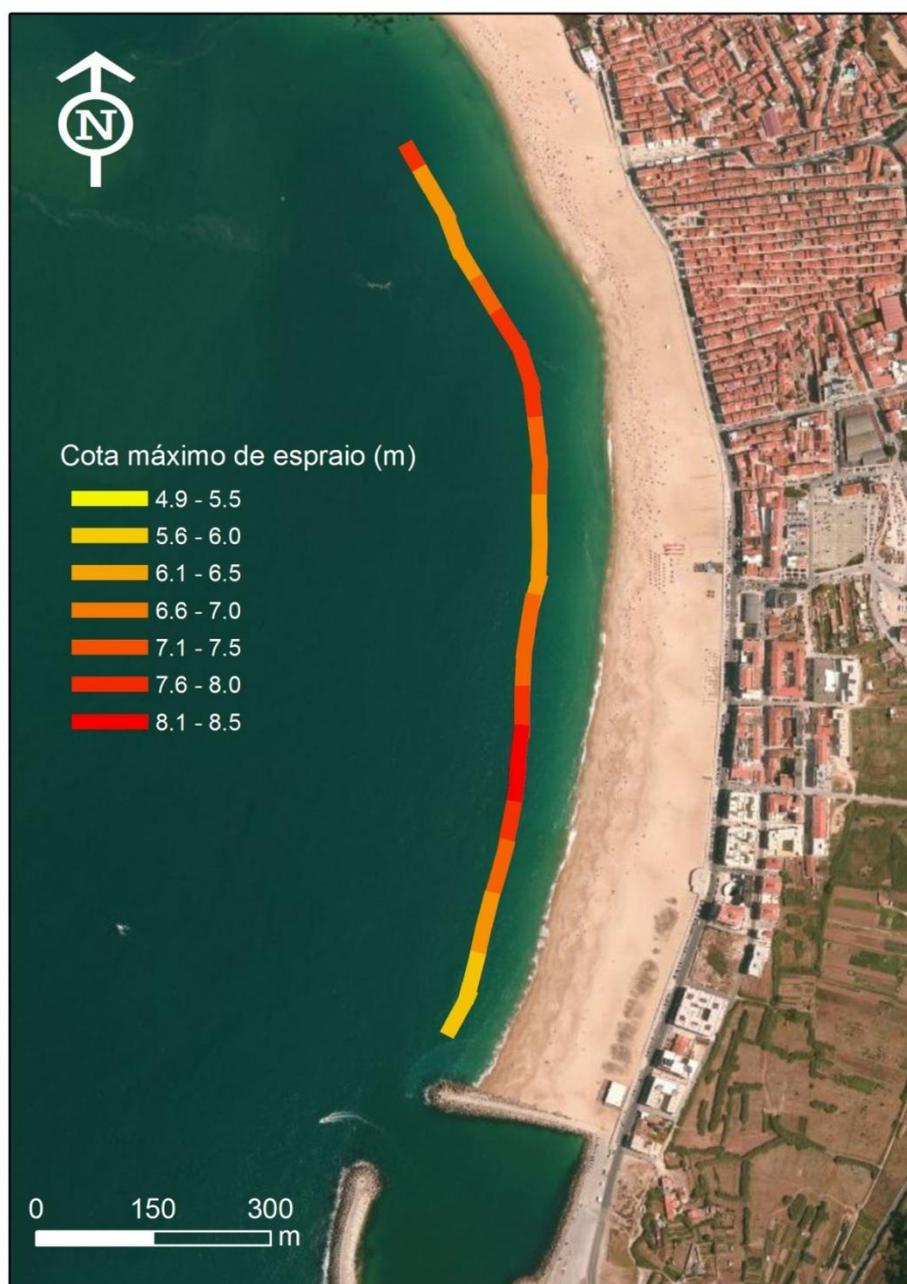
Os resultados mostram que as cotas máximas de espraio não são uniformes ao longo da enseada da Nazaré e reflectem a relação entre a morfologia de fundo e as características das ondas (Figura 35). No último meio século estima-se que as cotas de espraio mais elevadas, entre 7.5 e 8.5 m, tenham ocorrido nos sectores da enseada da Nazaré em frente ao restaurante “S. Miguel”, à Rua António Carvalho e a sul da Rua das Hortas. As cotas mais baixas verificam-se no extremo sul da enseada da Nazaré, junto ao porto de abrigo.

Figura 35. Variação espacial da cota máxima de espraio para a enseada da Nazaré.

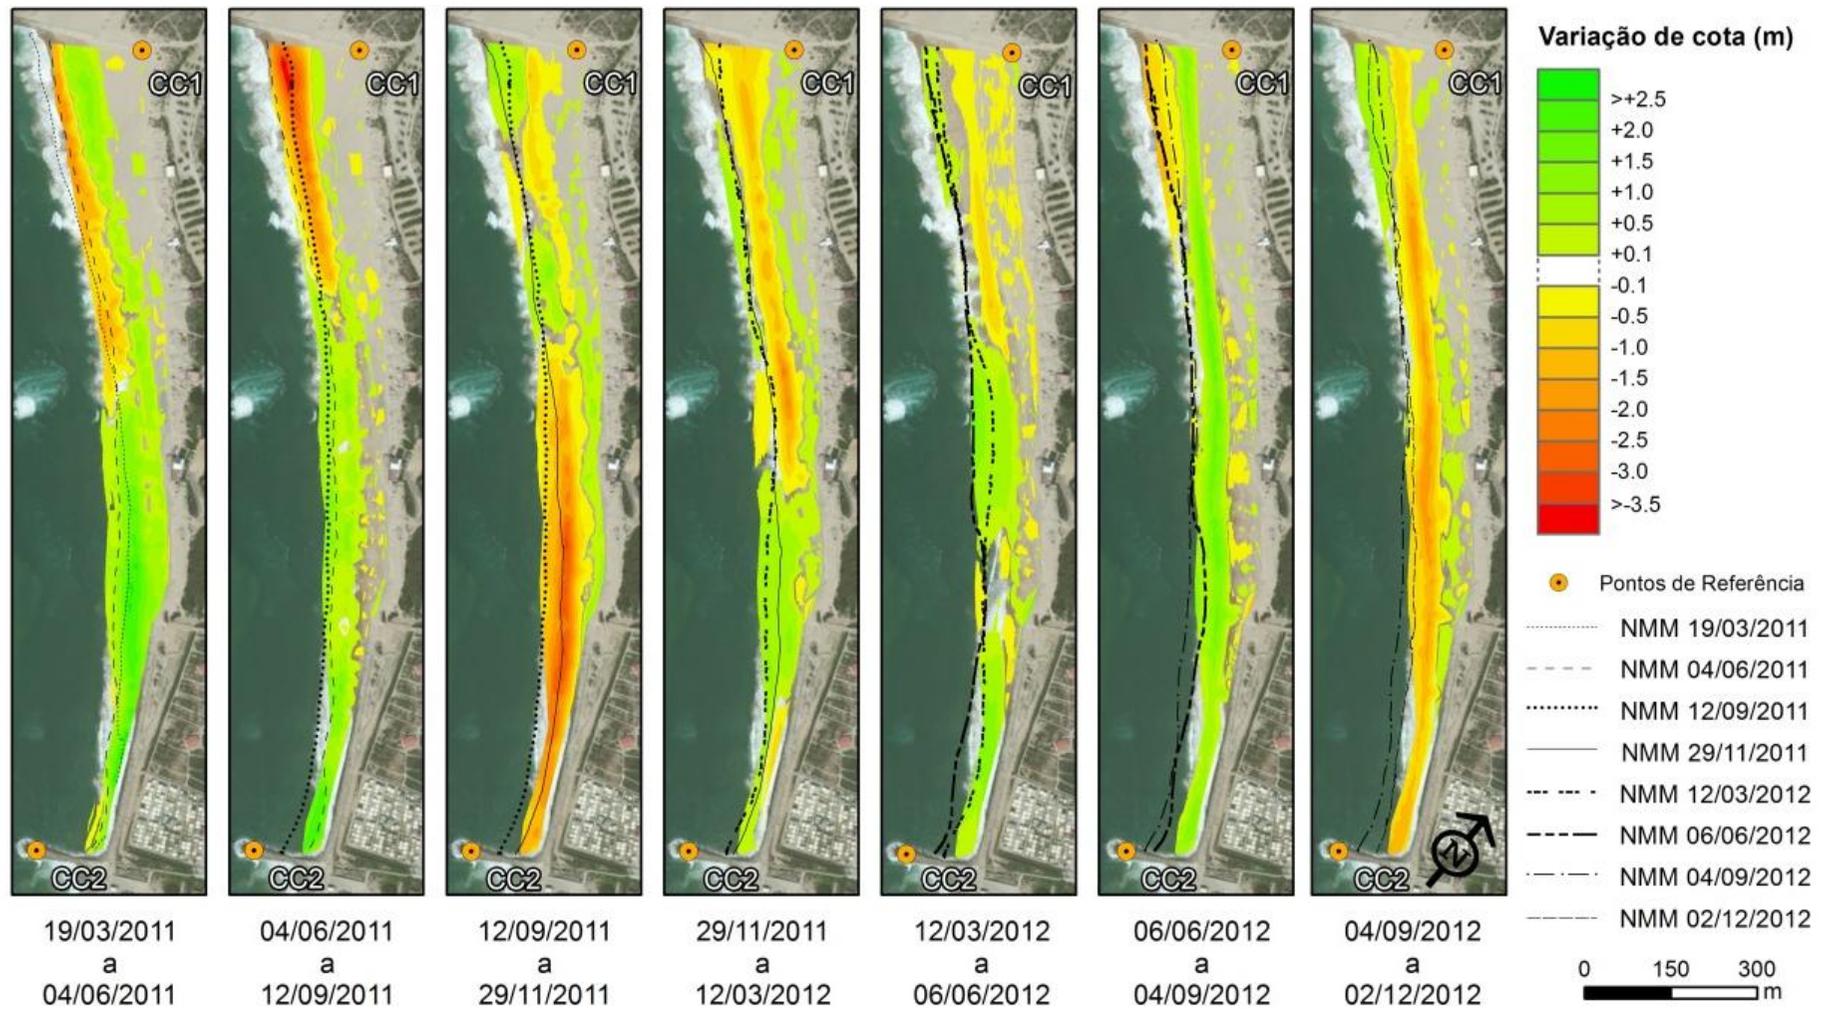
Figura 36. Variação trimestral de cota na praia de São João da Caparica, para o ano 2011 e 2012.

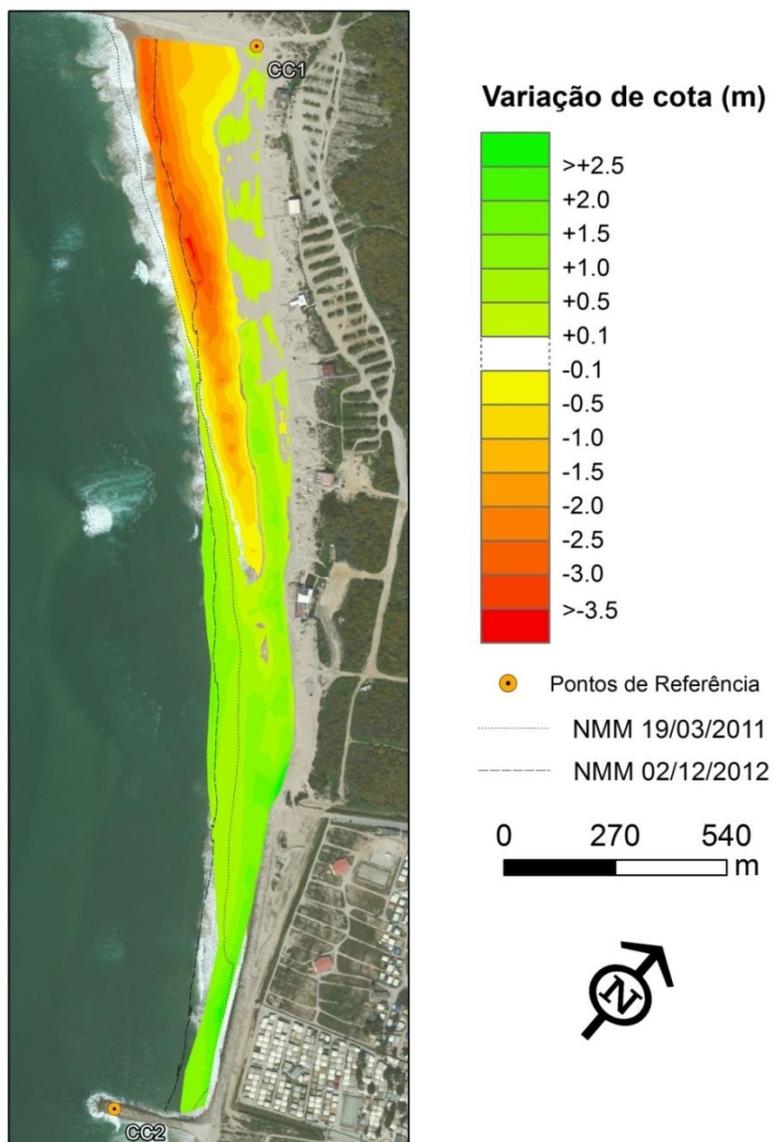
Figura 37. Variação de cota entre o primeiro e último levantamento topográfico – Março de 2011 a Dezembro de 2012.

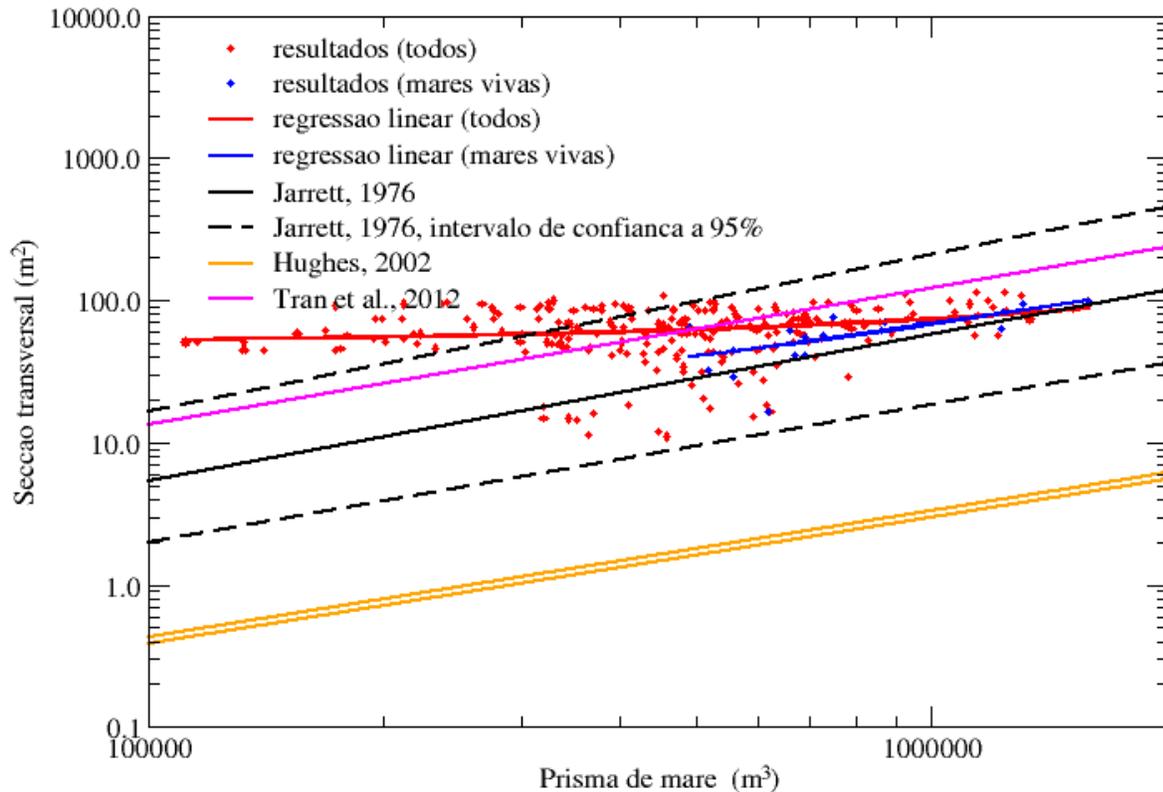
Figura 38. Relação entre a secção transversal e o prisma de maré na lagoa de Albufeira. Para os resultados em marés vivas, o coeficiente de correlação é de 0.78.

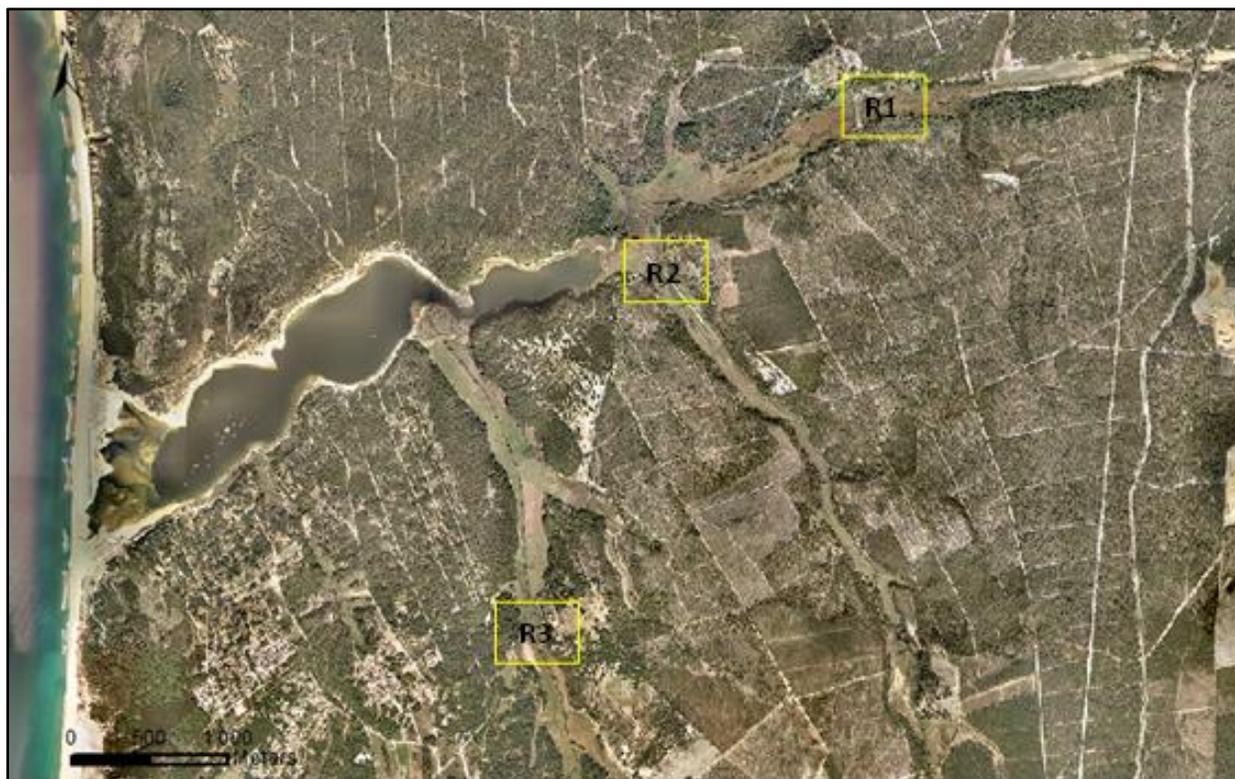
Figura 40. Enquadramento geográfico das estações de amostragem fluviais nas ribeiras afluentes da Lagoa de Albufeira. R1 – Estação na Ribeira da Apostiça; R2 – Estação na Ribeira da Ferraria; R3 – Estação na Ribeira da Aiana.

A monitorização da qualidade da água das principais ribeiras afluentes à Lagoa de Albufeira foi efectuada no dia 26 de Outubro de 2012 em 3 estações, referentes às ribeiras da Apostiça (R1), da Ferraria (R2) e da Aiana (R3) (Figura 40) cujas coordenadas foram reportadas no 1º Relatório de Progresso. Mediram-se *in situ* os parâmetros temperatura, salinidade/conductividade, oxigénio dissolvido/saturação em oxigénio dissolvido e pH, com recurso a sondas paramétricas. Também se procedeu à recolha de amostras de água para posterior análise laboratorial (CQO, CBO, oxidabilidade, nutrientes (fosfato, fósforo, nitritos+nitratos), fenóis, cianeto, amónia, agentes tensioactivos, hidrocarbonetos, ferro dissolvido, manganês, cádmio, chumbo, crómio, cobre, zinco, arsénio, mercúrio).

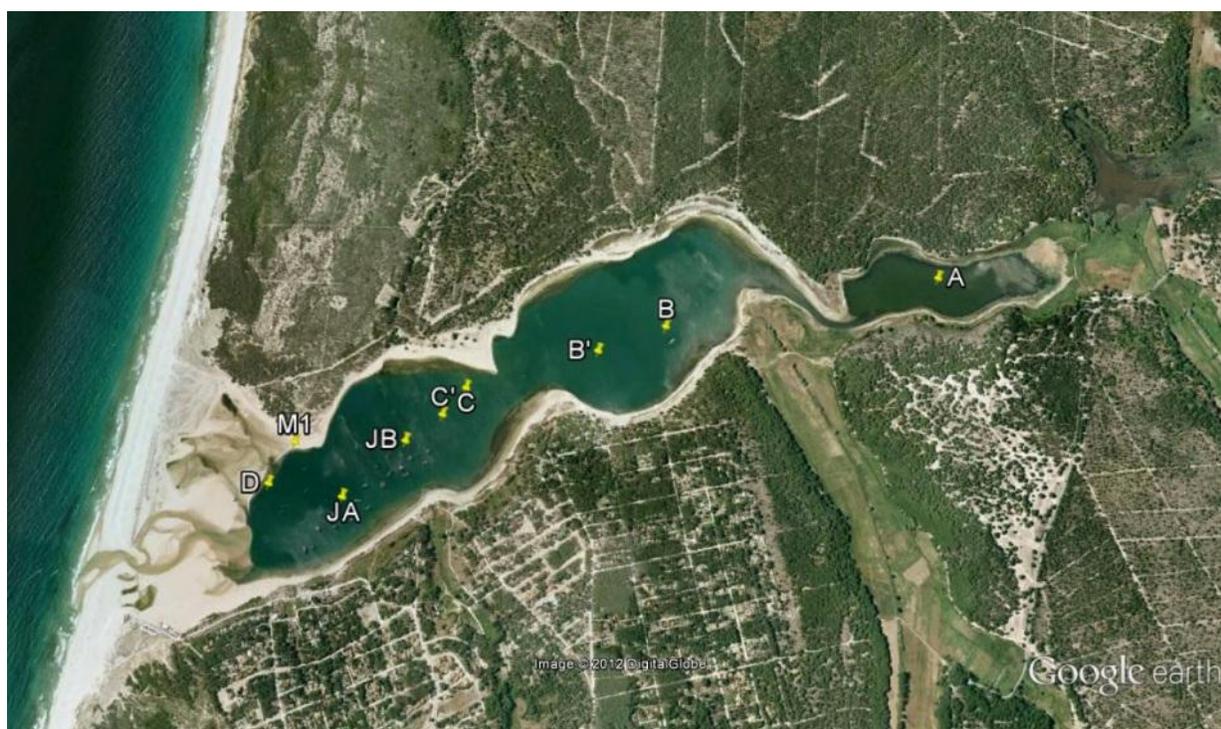
Figura 42. Estações de colheita e fitoplâncton da Lagoa na campanha de amostragem de Outubro 2012.

Este relatório apresenta os resultados obtidos durante a campanha de amostragem de 31 de Outubro de 2012. A monitorização do fitoplâncton foi efectuada em concordância com a amostragem pré-definida (Figura 42 e Tabela 18). Nas estações A, B, C e D foi colhida água superfície e fundo. Nas estações M1, JA, JB, C' e B' foi colhida apenas à superfície.

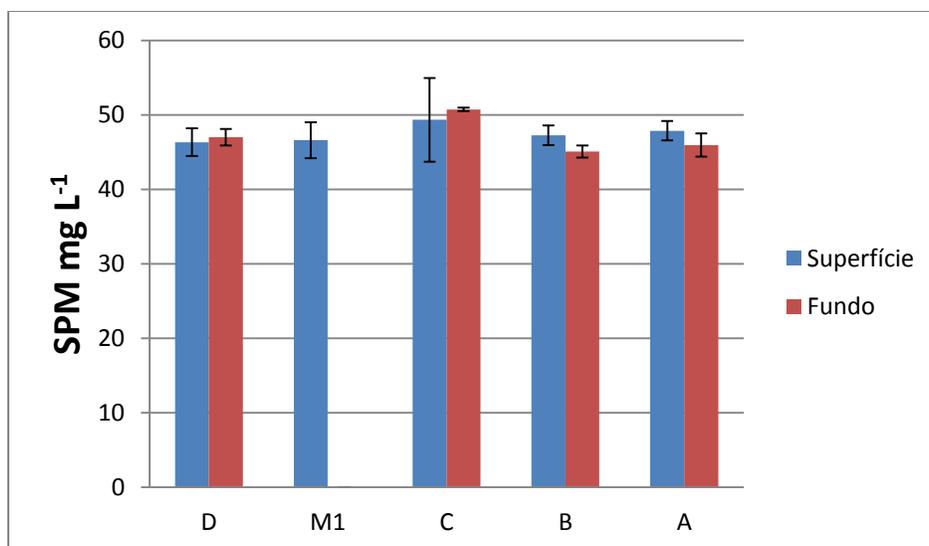
Os valores de matéria particulada em suspensão (SPM, mg L⁻¹) na coluna de água observados durante esta amostragem (Figura 43) apresentam valores similares em todas as estações, sendo a estação C, localizada no centro da lagoa, a que registou os valores mais elevados relativamente aos outros pontos de amostragem (máximo: 50,7 mg/L).

Figura 43. Matéria particulada em suspensão (mg L^{-1}) à superfície e fundo da coluna de água, nos pontos de amostragem. Barras de erro referem-se ao erro-padrão.

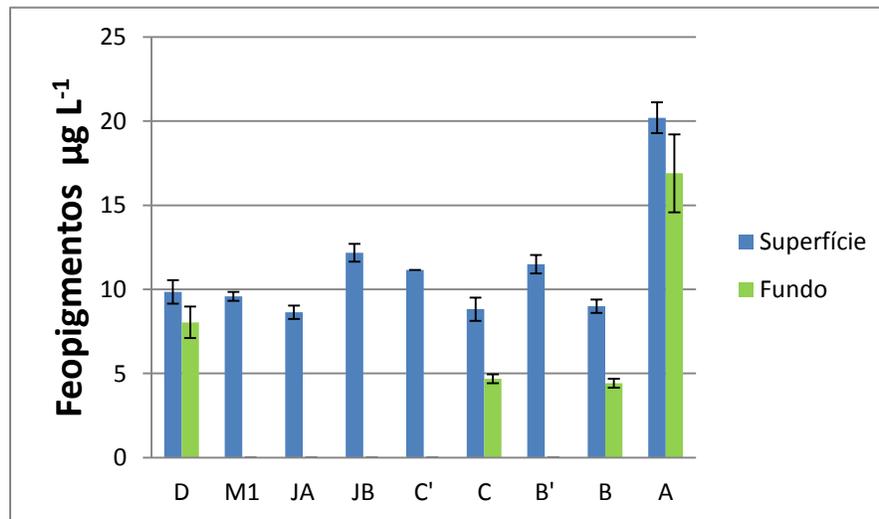
A concentração de Feopigmentos atingiu um pico próximo dos $20 \mu\text{g L}^{-1}$ nas amostras de água da superfície também na estação A, o que é indicativo da elevada quantidade de detritos vegetais na Lagoa Pequena. É interessante notar que os valores de Clorofila e de Feopigmentos são mais elevados na estação JB situada no eixo central da Lagoa Grande.

Figura 44. Variação espacial da concentração de Clorofila a e de Feopigmentos ($\mu\text{g L}^{-1}$) nas estações A, B, C, D, M1, JA, JB, C' e B' da Lagoa de Albufeira na campanha de amostragem de Outubro 2021. Barras de erro referem-se ao erro-padrão.

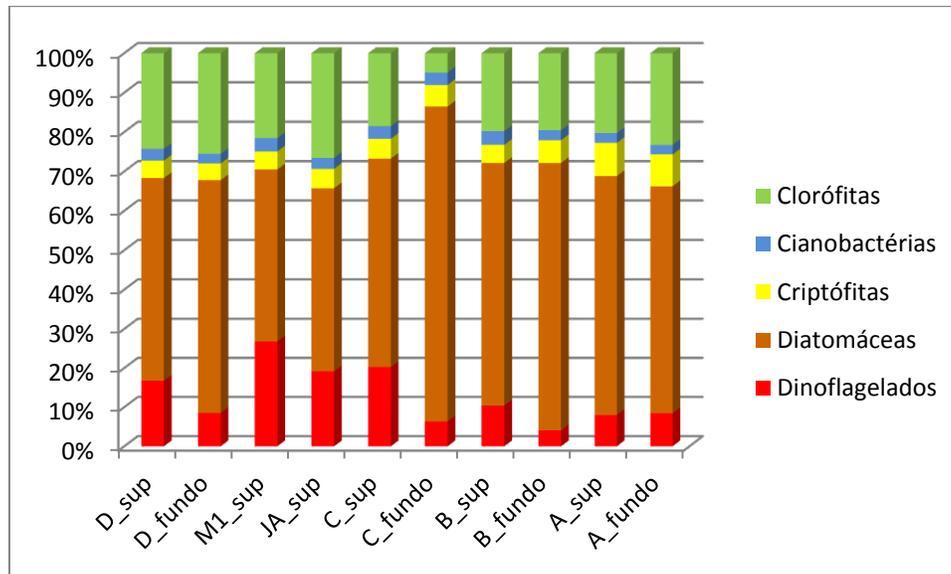
Figura 46. Abundância relativa das classes Fitoplantónicas a partir da composição pigmentar das amostras.
