LEVANTAMENTO TÉRMICO DE PARAMENTOS DE BARRAGENS DE BETÃO PARA APOIO AO ACOMPANHAMENTO DA EVOLUÇÃO DE PATOLOGIAS

Maria João Henriques

Investigador Principal
LNEC
Lisboa
mjoao@lnec.pt

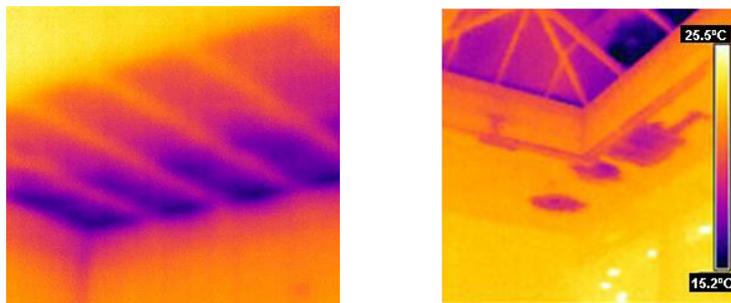
Figura 1. Imagens térmicas do interior de edifícios, respetivamente com mau isolamento térmico e com infiltrações.

Em Engenharia Civil as câmaras térmicas são especialmente utilizadas em inspeções, para identificar falhas de isolamento ou zonas de infiltração de água (Figura 1). As câmaras térmicas apresentam uma imagem da temperatura superficial do objeto o que permite identificar, de forma instantânea, variações da temperatura superficial da estrutura. Em geral estas variações estão associadas a anomalias de construção ou a patologias pelo que, nestas situações, a identificação da sua ocorrência pode ser realizada de forma muito rápida e também bastante precisa.

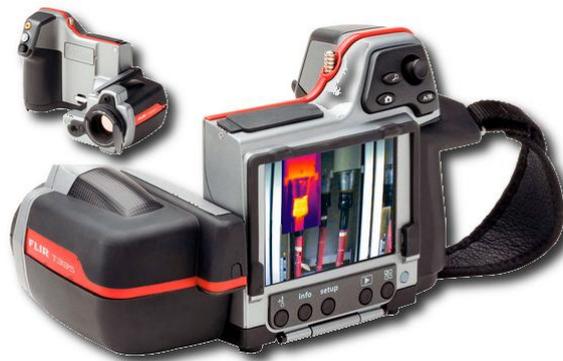
Figura 2. Câmara térmica FLIR T335

Nos levantamentos foi utilizada a câmara termográfica FLIR T335 (Figura 2) da empresa Municípiã, um equipamento de dimensões médias e relativamente leve (880g), que integra dois tipos de sensores independentes: um sensível à radiação infravermelha afastada (para obter as imagens térmicas), outro sensível à radiação visível (para obter imagens convencionais). Na imagem térmica obtida, o pixel tem as seguintes dimensões: objeto a 20 m de distância: 2,8 cm; objeto a 100 m de distância: 14,0 cm.

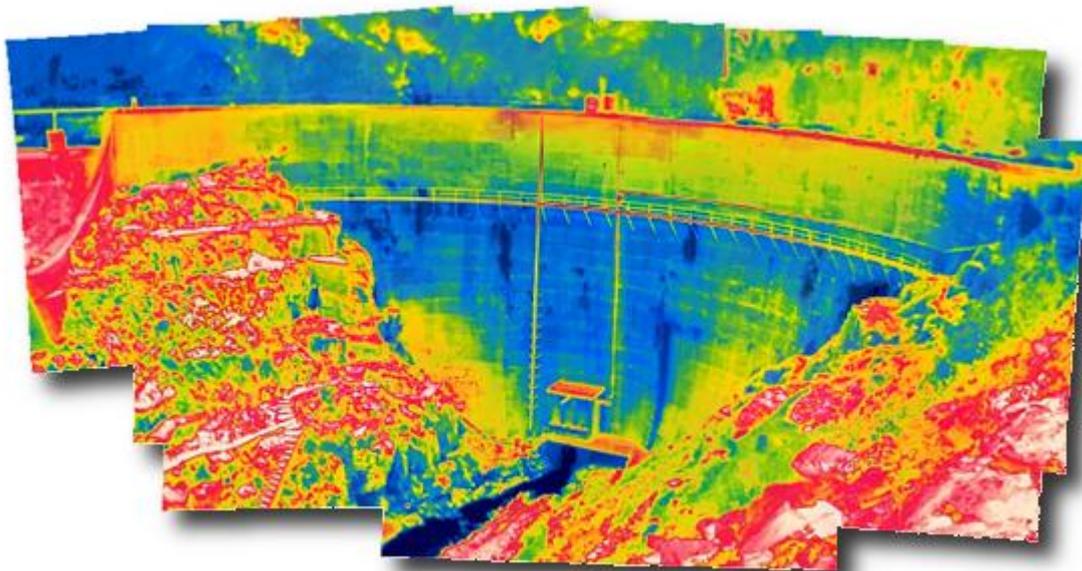
Figura 3. Imagem térmica panorâmica da barragem do Alto Ceira.

No paramento são identificadas, devido à coloração azul escura, várias zonas onde o betão se encontrava a uma temperatura inferior. Identificam-se também zonas a uma temperatura elevada, caso do passadiço e de duas tubagens verticais. As temperaturas mais elevadas (a branco) encontram-se nas margens, mais concretamente nos afloramentos rochosos e nas passagens e escadas em betão.

A câmara foi instalada num tripé, na margem esquerda, a cerca de 100 m de distância. No levantamento térmico, realizado em sete minutos, foram registadas 26 imagens. Estas imagens foram reunidas criando uma imagem panorâmica (Figura 3), procedimento que demorou menos de uma hora.

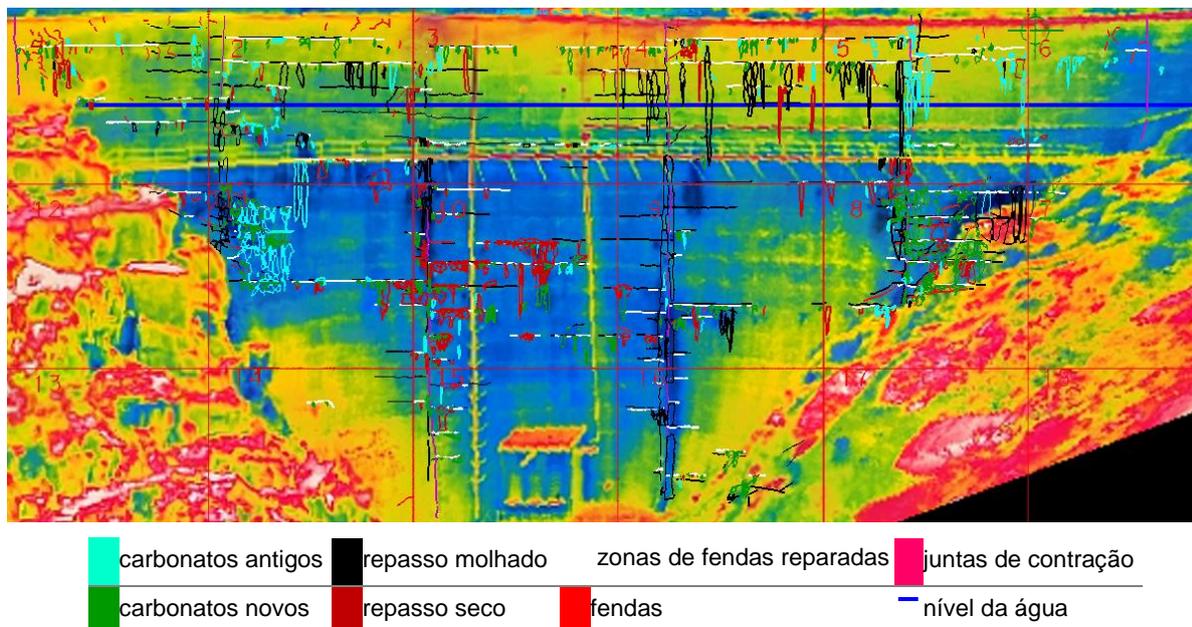
Figura 4. Sobreposição de ocorrências (de 2001) na imagem térmica de Alto Ceira.

Centrando a atenção nas ocorrências verifica-se que muitas das zonas onde tinha sido identificada a existência de repasses molhados estão assinaladas, na imagem térmica, como zonas mais frias. Não há zonas com temperaturas “baixas” na parte superior do paramento pois no dia em que foi realizado o levantamento térmico o nível da água na albufeira encontrava-se cerca de 4 m abaixo da cota máxima (o levantamento de 2001 tinha sido realizado com o nível da albufeira próximo do máximo). Por outro lado existem, na imagem térmica, áreas onde a temperatura superficial é mais baixa e que não correspondem a nenhuma ocorrência assinalada anteriormente.

apresenta a imagem térmica corrigida onde foram sobrepostas as linhas extraídas da imagem das ocorrências, linhas estas que delimitavam áreas (por exemplo, as zonas onde se encontravam carbonatos) ou identificavam fenómenos com expressão linear (fendas, por exemplo).

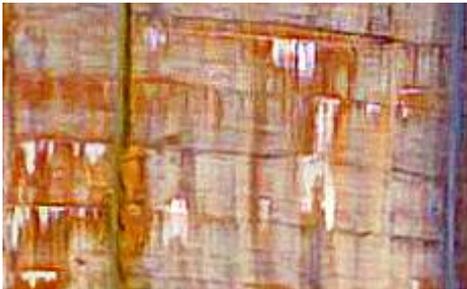
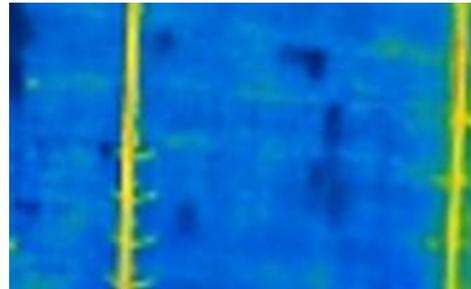
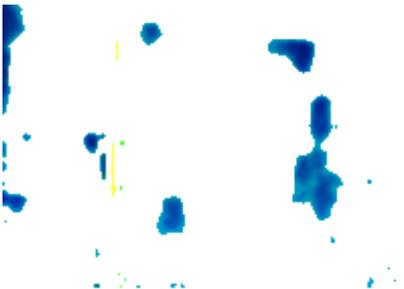
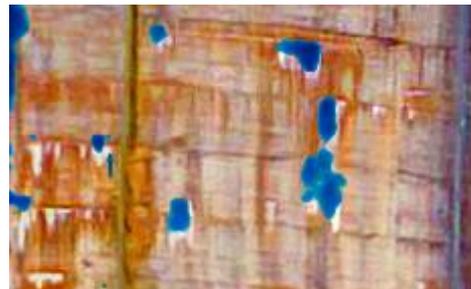
imagem térmica da mesma área, iii) o resultado da extração das zonas mais escuras e iv) a sobreposição destas na imagem inicial. Vemos assim que algumas das zonas onde se depositou/deposita carbonato estão mais frias enquanto outras estão à mesma temperatura que o betão envolvente o que sugere que, nestas últimas, as fendas estão já colmatadas.

Figura 5. Imagem do paramento com aplicação de realce da cor.

Figura 6. Imagem térmica do paramento.

Figura 7. Zonas mais frias

Figura 8. Sobreposição das imagens das Figuras 5 e 7.

Nas ocorrências estão assinaladas diversas zonas onde ocorreu deposição de carbonatos. Numa imagem normal (da banda do visível) estes apresentam uma cor branca, sendo por isso facilmente identificáveis pois destacam-se no cinzento do betão (Figura 5). No entanto é impossível, à distância, avaliar se ainda ocorre o repasse que originou a deposição de carbonato dado que, ao contrário do betão que, quando molhado, fica mais escuro, o carbonato molhado mantém a cor branca o que impossibilita a deteção de zonas de repasse. É de referir que, por vezes, os carbonatos colmatam as fendas pelo que uma zona com carbonato não indica que seja uma zona onde atualmente esteja a escorrer água mas indica seguramente que esse repasse ocorreu no passado, já que a deposição de carbonatos é um processo lento. Nas Figuras 5 a 8 apresenta-se, respetivamente: i) um pormenor do paramento da barragem, ii) a

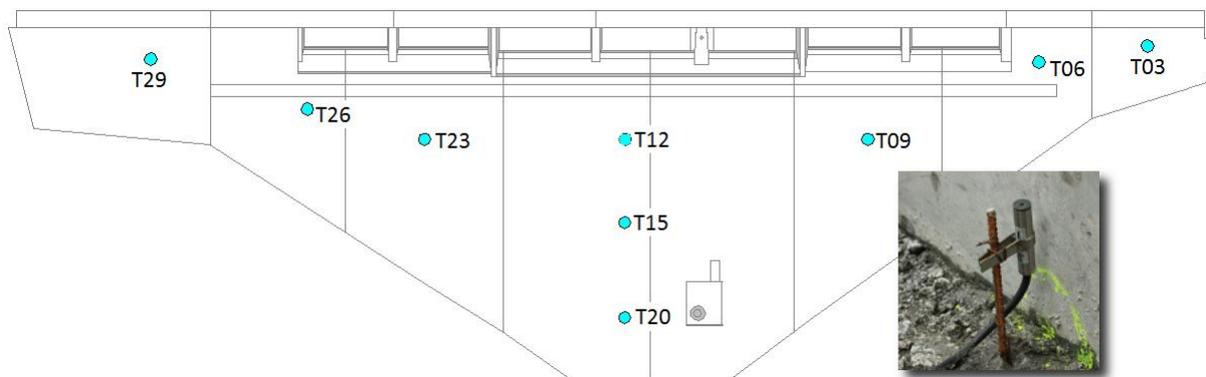
Figura 9. Barragem de Alto Ceira II: localização dos termómetros junto ao paramento de jusante e pormenor da instalação de um dos termómetros.

A barragem do Alto Ceira II encontrava-se na fase final da construção, a pouco dias do início do primeiro enchimento. Na barragem estão colocados um total de 29 termómetros de resistência eléctrica, embebidos no betão a diferentes profundidades; nove destes (ver Figura 9) situam-se a poucos centímetros do paramento de jusante. No dia em que foi realizado o levantamento das temperaturas superficiais deste paramento foram efetuadas várias campanhas de leituras dos termómetros por técnicos da EDP.

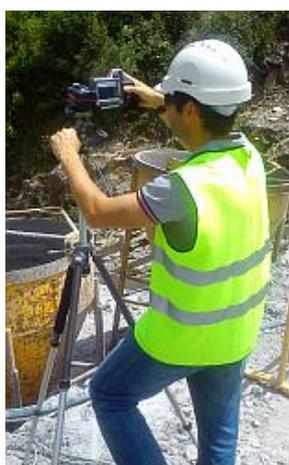
Figura 10. Técnico da Município a realizar o levantamento térmico.

Foram realizados três levantamentos térmicos do paramento de jusante: a partir da margem esquerda, da margem direita e do centro do vale. Neste último levantamento a câmara (Figuras 10 e 11) foi estacionada no centro do vale, no lado de jusante, numa estrada temporária que ligava as duas margens (encontrava-se aproximadamente à cota do termómetro T20). Os resultados apresentados na comunicação são referentes a este último levantamento. Este foi iniciado às 12h51min e cobriu todo o paramento e parte do vale. Demorou um total de 27 minutos a ser realizado, tendo sido registadas 185 imagens. Nas Figuras 12 e 13 apresentam-se duas imagens da mesma área: a primeira a imagem térmica, a segunda a convencional.

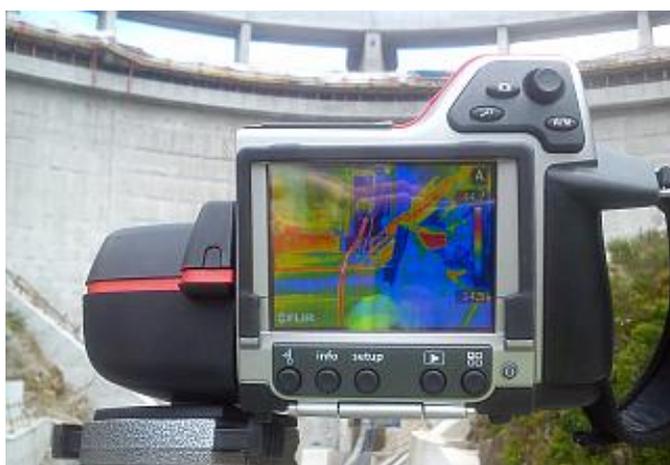
Figura 11. Câmara térmica.

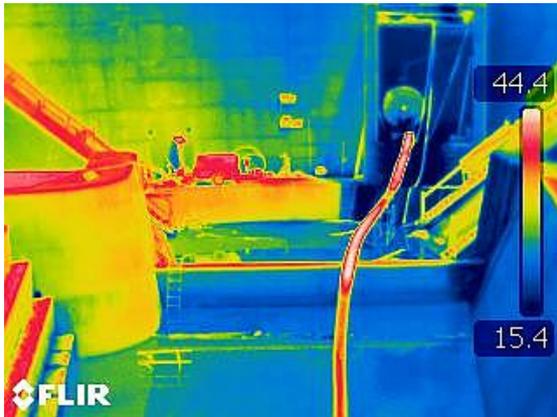
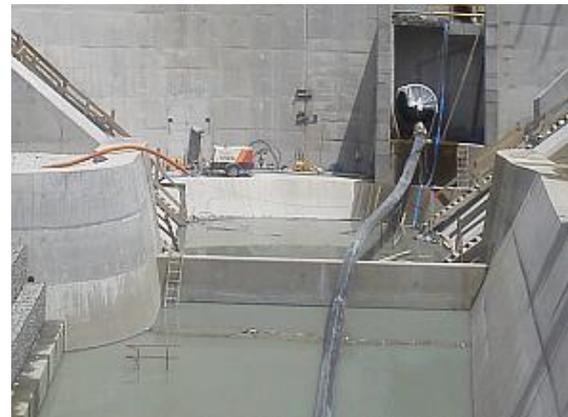
Figura 12. Imagem na banda da radiação infravermelha afastada. Na imagem está incluída a escala cromática.

Figura 13. Imagem da mesma zona na banda da radiação visível.

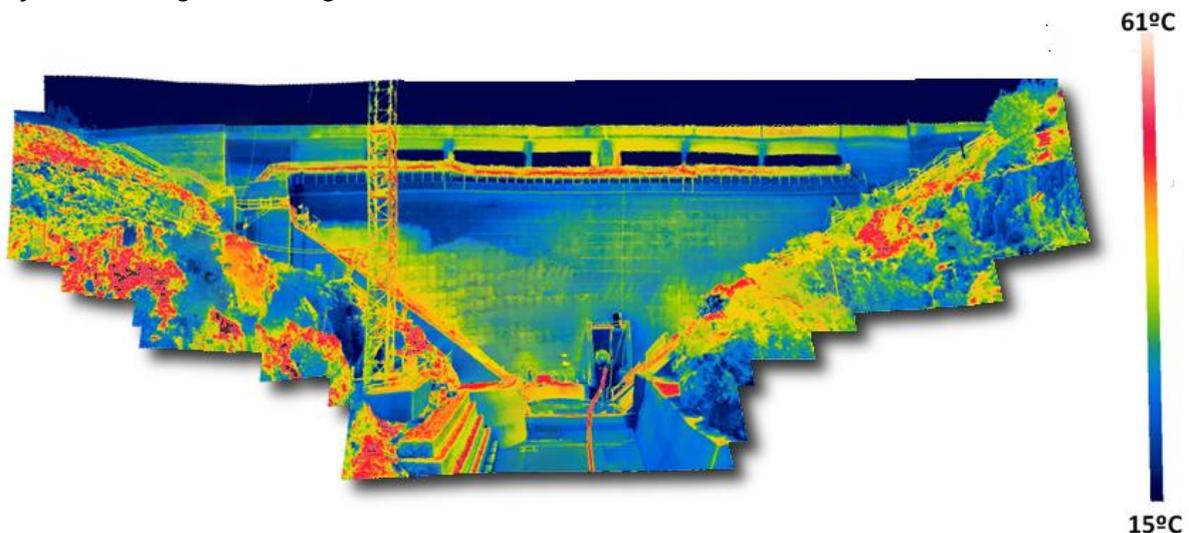
Figura 13. Imagem térmica panorâmica

As imagens obtidas foram analisadas por um software, instalado num computador, que permitiu obter informação da temperatura em cada pixel da imagem de forma a permitir relacionar a temperatura obtida pela câmara com a medida nos termómetros. Independentemente foi criada uma imagem panorâmica da barragem (Figura 14), obtida por ligação das imagens homogeneizadas.

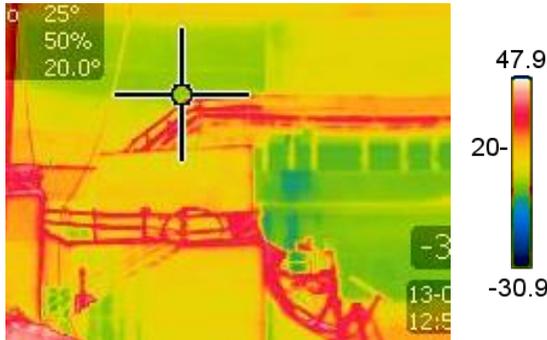
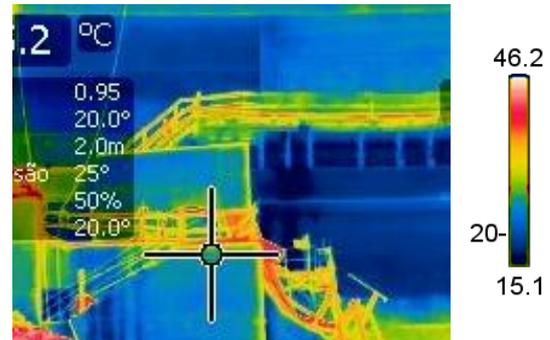
Figura 14. Uma das imagens do paramento (imagem original). Escala cromática com amplitude de 78.8°C.

Figura 15. Imagem anterior homogeneizada. Escala cromática com amplitude de 31.1°C.

É necessário realizar a homogeneização pois cada imagem tinha uma escala cromática diferente, função dos valores máximo e mínimo registados nessa imagem (ver Figuras 14 e 15). A imagem panorâmica foi por fim transformada de modo a reduzir as deformações resultantes da geometria da aquisição das imagens.

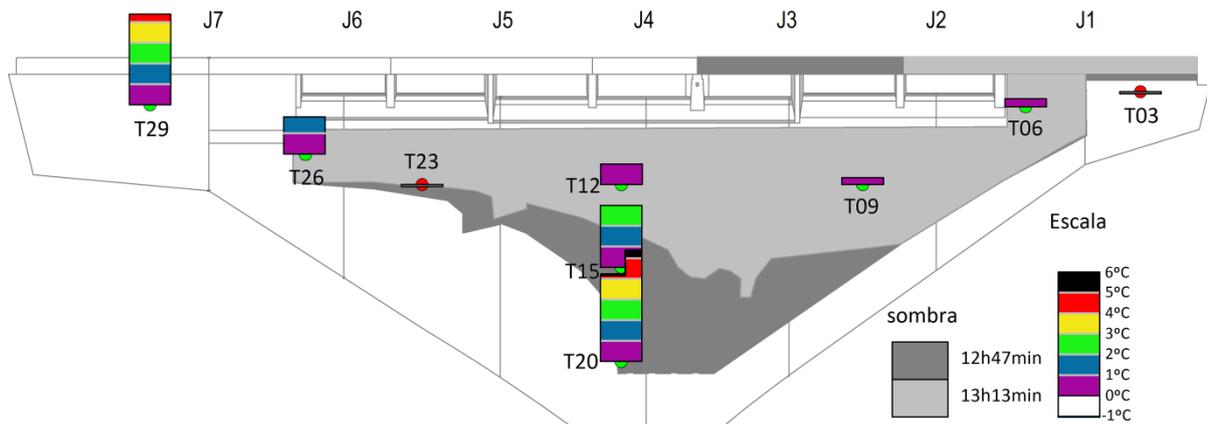
Figura 16. Diferença entre a temperatura superficial obtida pela câmara térmica e a temperatura medida pelos termómetros superficiais embebidos no betão.

As maiores diferenças de temperatura ocorrem em zonas onde incidia radiação solar direta. A exceção é o termómetro T03 que, apesar de se encontrar numa zona já exposta ao sol na altura do levantamento, apresenta uma diferença de temperatura muito reduzida. Devido à orientação dos diferentes elementos da barragem, os raios solares só começaram a incidir na superfície da barragem na zona do T03, cerca de 20 minutos antes do período de obtenção das imagens sendo que o ângulo de incidência da radiação era muito rasante. Contrariamente, nas zonas dos

termómetros T15, T20 e T29, a incidência era quase ortogonal, situação que leva a um maior aquecimento da superfície. Este aquecimento leva algum tempo até ter repercussão na temperatura registada pelos termómetros embebidos pelo que se justifica a diferença entre a temperatura obtida pela câmara térmica e a registada pelos termómetros.

Na zona do paramento que se encontrava à sombra, onde se encontram os termómetros T06, T09, T12, T23 e T26, as diferenças são muito reduzidas. A exceção é o termómetro T26. Uma análise das imagens térmicas mostrou que esta diferença pode ser explicada pelo facto de, sobre essa zona da barragem, existir escorrência de água fria que provoca um arrefecimento do betão, visível através das manchas mais escuras nas imagens térmicas da zona (uma das imagens térmicas é apresentada na Figura 17). A temperatura do betão registada pelo termómetro T26 é cerca de 2°C inferior à registada pelo T23. Por sua vez os pontos das imagens térmicas onde foi obtida a informação acerca a recolha da temperatura superficial da barragem não se situavam nas zonas arrefecidas (embora se situassem próximo).

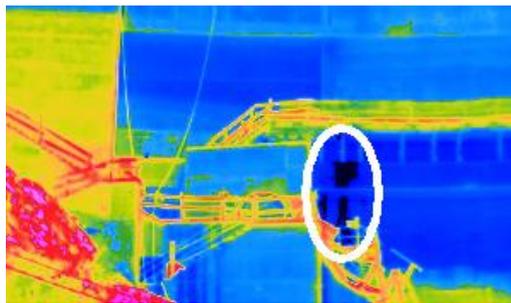
Figura 17 – Imagem térmica relativa às escorrências na zona do termómetro T26.

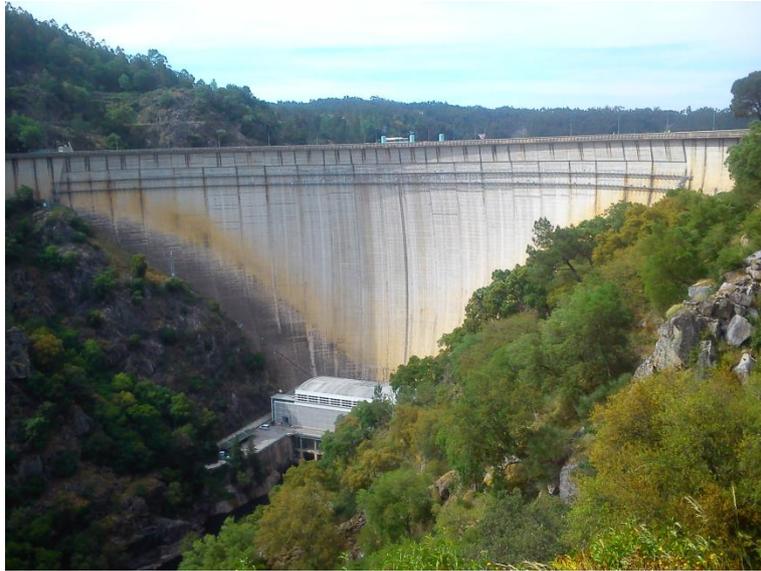
A barragem do Cabril é uma abóbada de betão que apresenta particularidades de comportamento estrutural, responsável pelo aparecimento de alguma fendilhação no paramento de jusante. Na imagem da gama do visível deste paramento são identificáveis (Figura 18): i) os dois passadiços, situados a uma altura elevada; ii) as linhas verticais, que são as faixas ao longo das quais escorrem águas; iii) uma extensa mancha escura que se encontra na zona inferior da barragem, que se desenvolve de forma quase paralela à fundação; iv) uma faixa alaranjada, que acompanha esta mancha a uma cota ligeiramente superior.

Figura 18. Fotografia da barragem do Cabril tirada no mesmo período e no mesmo local de onde foi realizado o levantamento térmico.

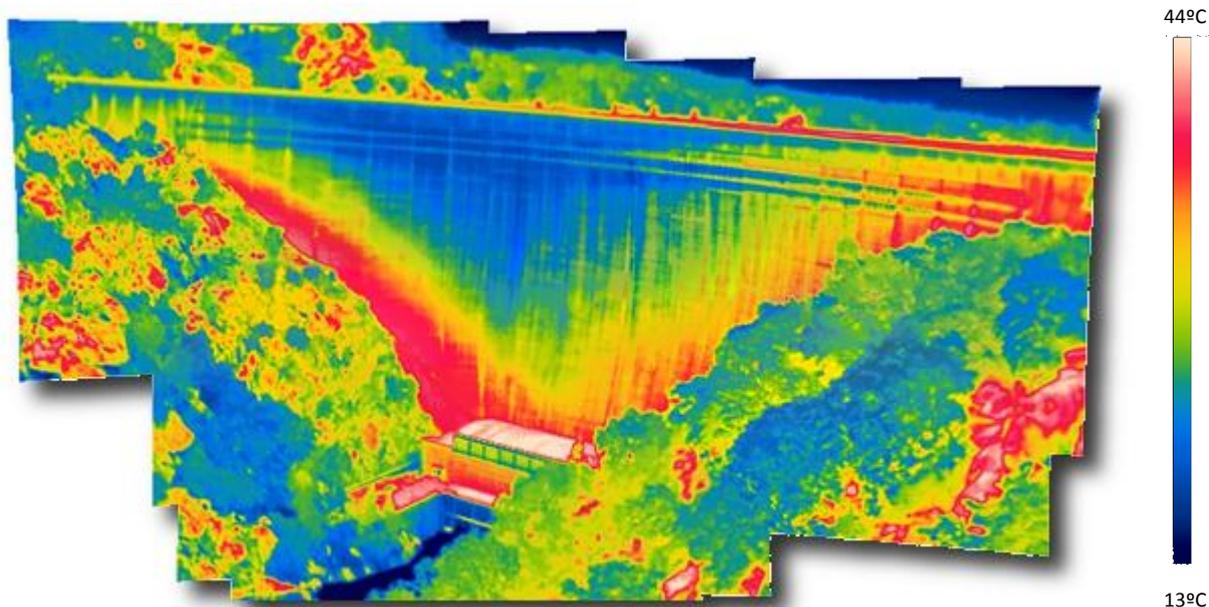
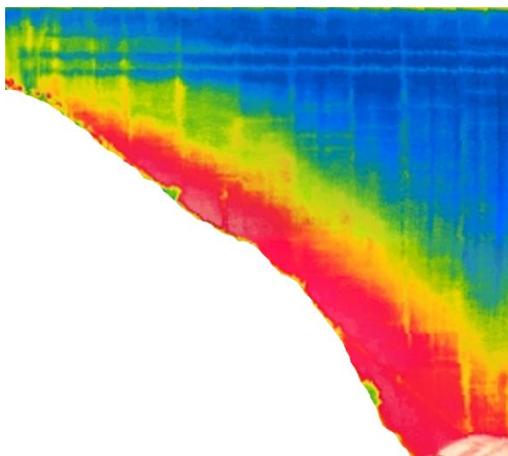
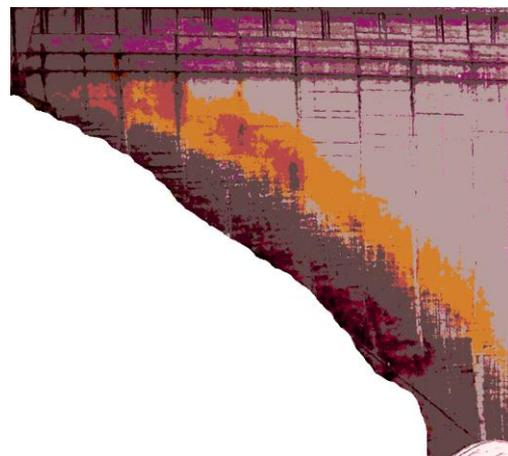
O levantamento termográfico foi realizado a partir da margem esquerda, próximo da cota do coroamento, a cerca de 340 m do eixo da barragem. O nível de água na albufeira encontrava-se bastante elevado, cerca de 4 m abaixo do nível de pleno armazenamento, ou seja, a cerca de um metro acima do passadiço superior. No período em que foi realizado o levantamento, realizado em quatro minutos e que constou de 17 imagens, metade do paramento estava ao sol (Figura 18). As imagens térmicas foram posteriormente homogeneizadas e reunidas numa imagem panorâmica (Figura 19). Na imagem térmica verifica-se que os aspetos antes referidos em ii), iii) e iv), todos relacionados com material que se encontra sobre o betão, têm uma importante influência nas temperaturas superficiais do paramento da barragem: as zonas mais escuras, situadas próximo da fundação, são também as mais quentes (Figuras 20 e 21), sendo que a temperatura desta zona permanece mais elevada bastante tempo depois da radiação solar deixar de incidir diretamente sobre ela. Para além desta zona mais próxima da fundação existe uma segunda zona que a delimita a uma cota superior (zona iv), citada anteriormente), com temperaturas intermédias.

Figura 19. Imagem térmica panorâmica da barragem do Cabril.

Figura 20. Imagem térmica da barragem do lado de poente.

Figura 21. Imagem da banda do visível cromaticamente transformada.

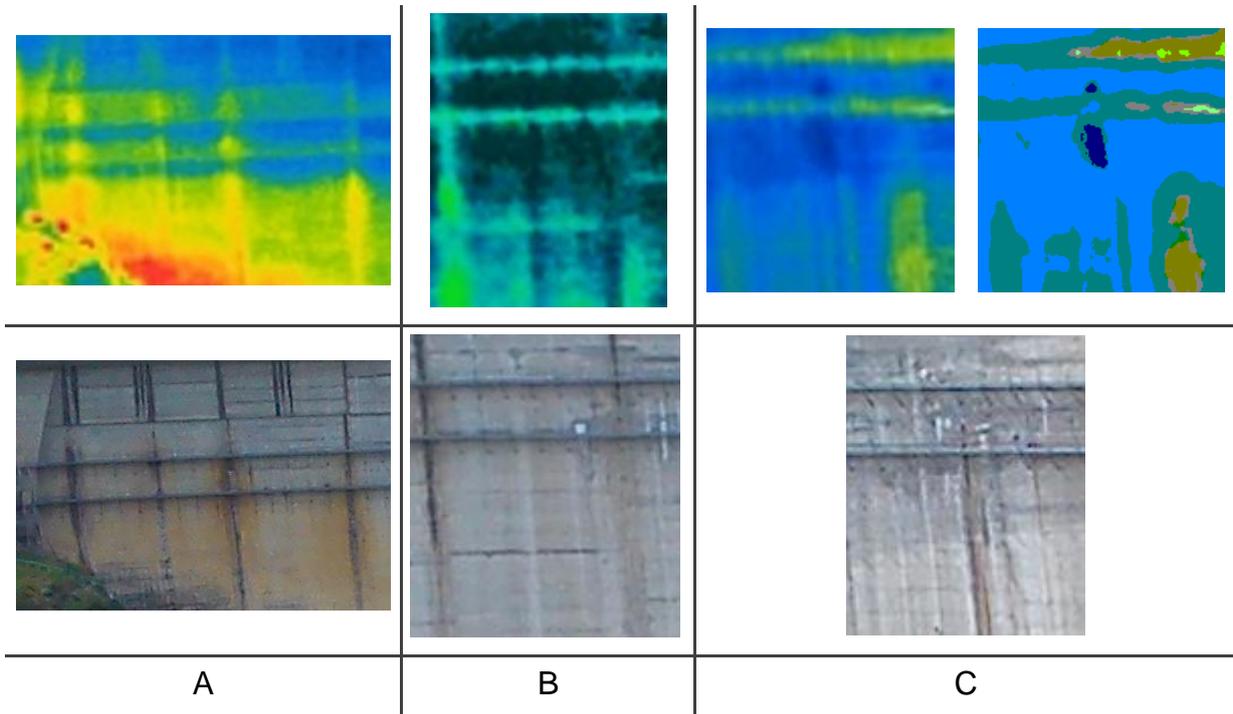
Seguidamente, na Figura 22, destacam-se alguns pormenores da imagem térmica do paramento de jusante. As imagens térmicas foram alvo de processamentos de cores muito simples, realizados no programa de edição de imagens GIMP, com o objetivo de realçar os aspetos considerados mais relevantes.

Figura 22. Zonas do paramento com alguns aspetos relevantes

A – as zonas onde existe maior acumulação de matéria orgânica são zonas mais escuras (na imagem convencional) e comparativamente mais quentes (de acordo com as imagens térmicas).

B – para além dos passadiços identificam-se também nas imagens térmicas as fendas horizontais que foram cobertas com calda de betão durante as reparações da barragem. Uma destas, no bloco GH, identifica-se facilmente nas imagens térmica e da banda do visível.

C – no centro das imagens está o bloco KL sendo que é visível nas imagens térmicas duas manchas mais frias, sendo que a de maior extensão se encontra sob o passadiço inferior. A imagem térmica da esquerda é a original, a da direita foi manipulada tendo-se reduzido o número de cores para cinco. Na imagem da banda do visível verifica-se que nesta zona surge uma mancha escura, com origem na escorrência de água. Estas zonas mais frias correspondem às faixas mais fendilhadas e com maiores repasses de água.
