EVOLUÇÃO DA MORFOLOGIA COSTEIRA A SUL DA EMBOCADURA DO RIO MONDEGO, DE 1975 A 2011

I & D HIDRÁULICA E AMBIENTE
RELATÓRIO 2015 – **DHA/NEC**

Relatório 350/2015

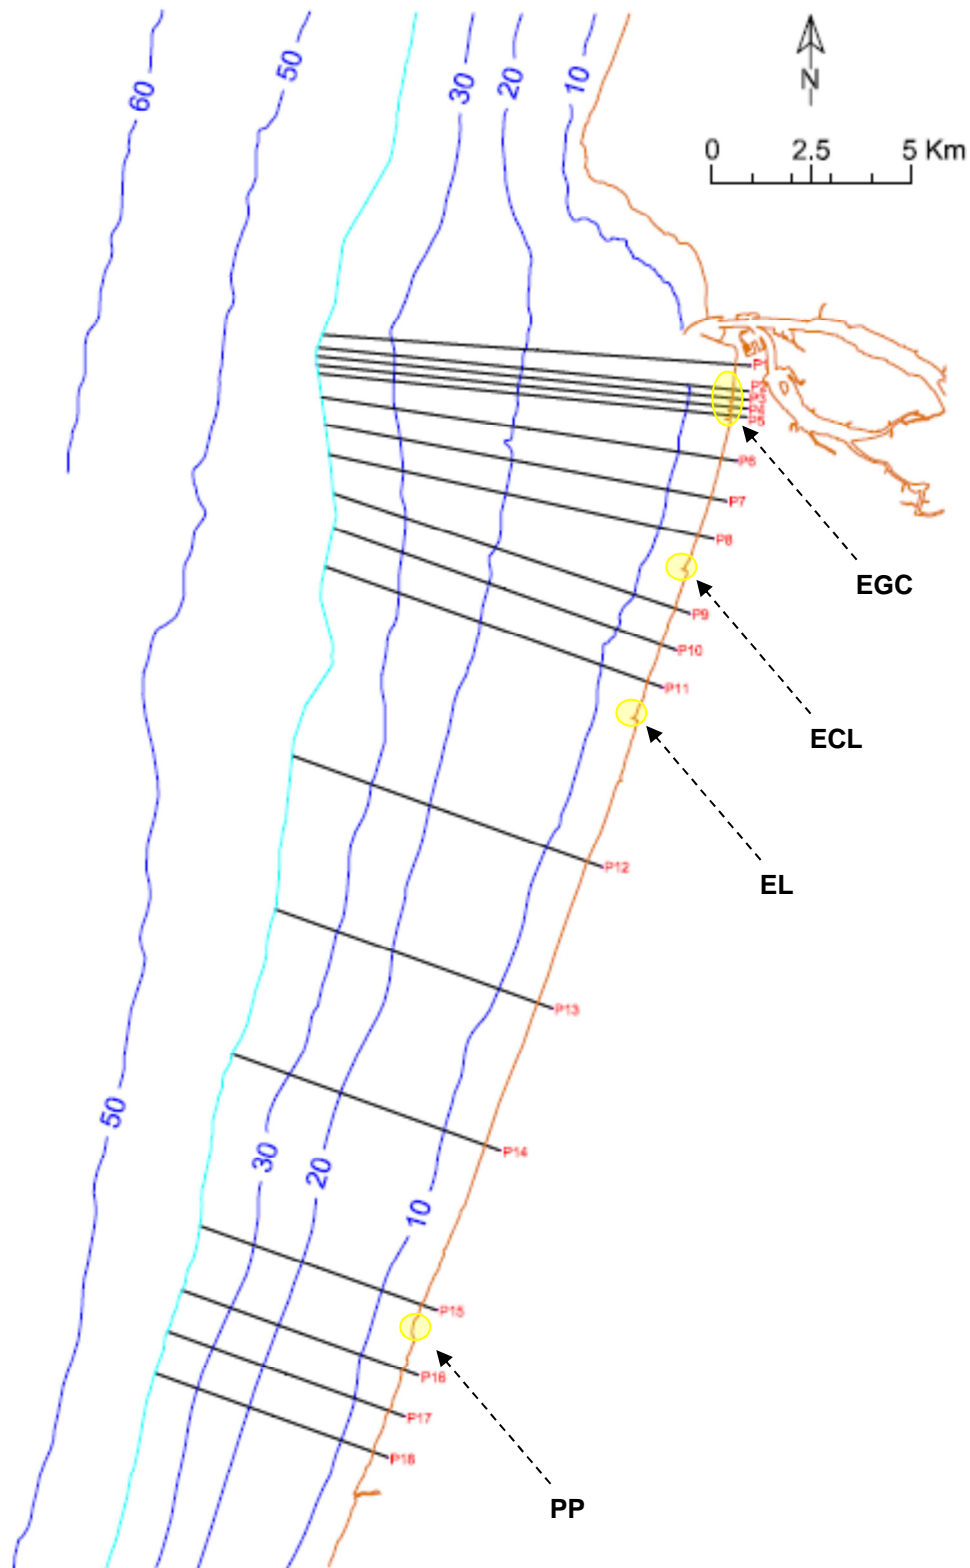
Figura 2.4 – Localização dos perfis topo-hidrográficos P1 a P18.

Esses dezoito perfis foram definidos com a seguinte localização (Figura 2.4 e Tabela 1):

- a meio do sub-trecho entre o molhe sul da embocadura do rio Mondego e o esporão mais a norte do campo de EGC (sub-trecho com cerca de 950 m de comprimento) - perfil P1;
- a meio de cada um dos quatro sub-trechos limitados pelos cinco esporões que constituem o campo de EGC (sub-trechos com comprimento aproximado de 215, 225, 210 e 205 m, de norte para sul respetivamente) - perfis P2 a P5;
- equidistantes no sub-trecho entre o esporão mais a sul do campo de EGC e o ECL (sub-trecho com cerca de 3970 m de comprimento) - perfis P6 a P8;
- equidistantes no sub-trecho entre o ECL e o EL (sub-trecho com cerca de 3950 m de comprimento) - perfis P9 a P11;

- equidistantes no sub-trecho entre o EL e o PP (sub-trecho com cerca de 16305 m de comprimento) - perfis P12 a P14;
- a uma distância de 600 m do PP, na zona a barlamar - perfil P15;
- equidistantes no sub-trecho entre o PP e o molhe norte da embocadura do rio Lis (sub-trecho com cerca de 4355 m de comprimento) - perfis P16 a P18.

Dos dezoito perfis transversais definidos no estudo anterior, os oito que se usaram neste estudo foram os situados nas áreas comuns aos levantamentos topo-hidrográficos existentes, ou seja, os perfis: P1, P2, P3, P4 e P5, localizados na frente marítima da Gala-Cova (Figura 2.1 e Figura 2.4); P8 e P9, localizados na frente marítima da Costa de Lavos (Figura 2.2 e Figura 2.4); e P11, localizado na frente marítima da Leirosa (Figura 2.3 e Figura 2.4).

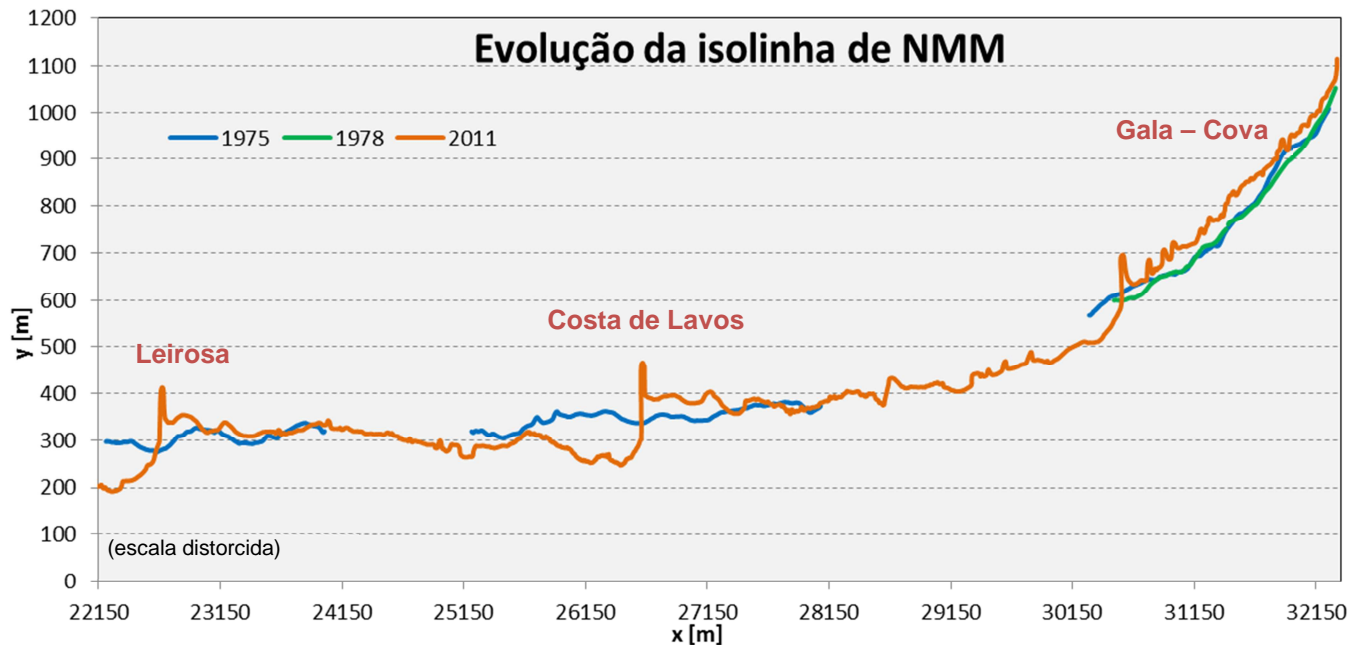
Figura 3.6 – Isolinha de NMM em 1975, 1978 e 2011, nas frentes marítimas da Gala-Cova, Costa de Lavos e Leirosa.

Compararam-se as isolinhas de NMM nas áreas comuns aos levantamentos topo-hidrográficos de 1975, 1978 e 2011 (Figura 3.6, Figura 3.7 e Tabela 2).

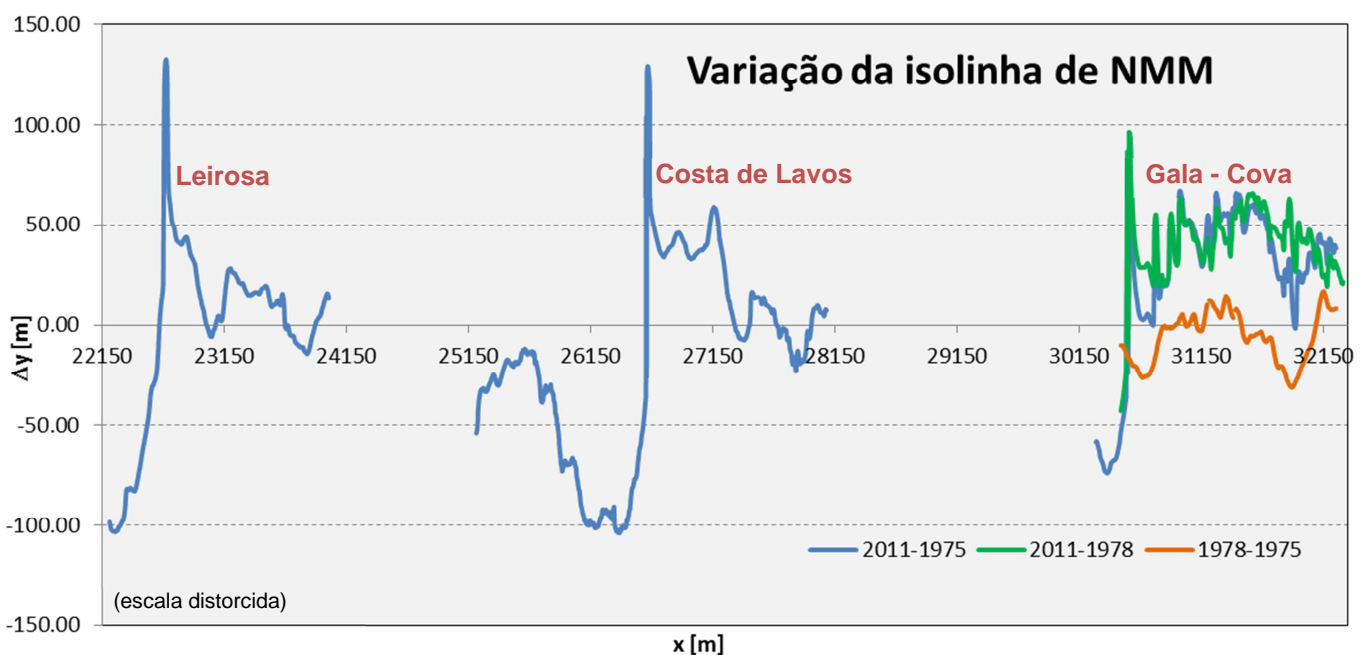
Figura 3.7 – Variação da isolinha de NMM (recuo/avanço: Δy negativo/positivo, respetivamente) entre 1975, 1978 e 2011, nas frentes marítimas da Gala-Cova, Costa de Lavos e Leirosa.

Os resultados evidenciam que no período 1975-1978, no sub-trecho entre o molhe sul da embocadura do rio Mondego e o esporão mais a sul do campo de EGC, que se designou por frente marítima da Gala-Cova, verificou-se uma tendência predominante de recuo (Δy é negativo/positivo conforme se trate de recuo/avanço respetivamente), com valor médio para o total do trecho de 6 m (Tabela 2). No entanto, observa-se que esta tendência não foi generalizada em todo o sub-trecho, muito provavelmente devido às operações de alimentação artificial pontuais efetuadas, entre 1975-1976, a 50 m a sul do enraizamento do molhe sul e 2.25 m acima do NMM. Neste período de análise de aproximadamente 3 anos, a isolinha de NMM teve a seguinte evolução, de norte para sul: avançou na zona imediatamente adjacente ao enraizamento do molhe, numa extensão com cerca de 170 m, onde se verificou o maior avanço em todo o trecho, cerca de 17 m; seguiu-se uma zona de recuo, com cerca de 610 m, na qual se observou o máximo recuo, 31 m; avançou novamente numa zona com cerca de 310 m de extensão; seguiu-se uma outra zona com extensão semelhante à anterior, mas onde se verificou estabilidade da isolinha de NMM; e, finalmente, uma última zona localizada a barlar do último esporão (inexistente neste período), com extensão aproximada das últimas duas, onde se verificou recuo da isolinha de NMM.

No período 1978-2011, ainda no sub-trecho designado por frente marítima da Gala-Cova, ocorreu um avanço generalizado da isolinha de NMM com valor médio de 41 m (Tabela 2). Note-se que a evolução deste sub-trecho neste período é influenciada pela construção do campo de EGC logo no início, em 1978-1979. Verificou-se avanço da isolinha de NMM em todo o trecho entre o molhe sul e o último esporão do campo de EGC (com valor máximo de 96 m) e recuo a sotamar deste último.

A análise da evolução da isolinha de NMM no período 1975-2011, ainda no sub-trecho da frente marítima da Gala-Cova, permite constatar que o recuo máximo a sotamar do último esporão do campo de EGC foi cerca de 74 m. Esta constatação foi possível pelo facto do levantamento de 1975 se prolongar mais a sul do que o levantamento de 1978. Verifica-se ainda que em 2011, neste sub-trecho com exceção da zona a sotamar do último esporão do campo de EGC, a isolinha de NMM se encontra mais avançada do que em 1975 e em 1978.

Relativamente à evolução da isolinha de NMM nas frentes marítimas da Costa de Lavos e da Leirosa no período 1975-2011, os resultados evidenciam um avanço de quase 50 m a barlamar de cada esporão, ao longo de uma extensão com cerca de 700 m para a frente marítima da Costa de Lavos e cerca de metade para a frente marítima da Leirosa, e um recuo, de aproximadamente 100 m, a sotamar de cada um destes esporões. Note-se que o valor da grandeza média da ΔNMM que consta na Tabela 2 deve ser interpretado com precaução uma vez que depende bastante da extensão das zonas a sotamar e barlamar abrangidas pelos levantamentos.

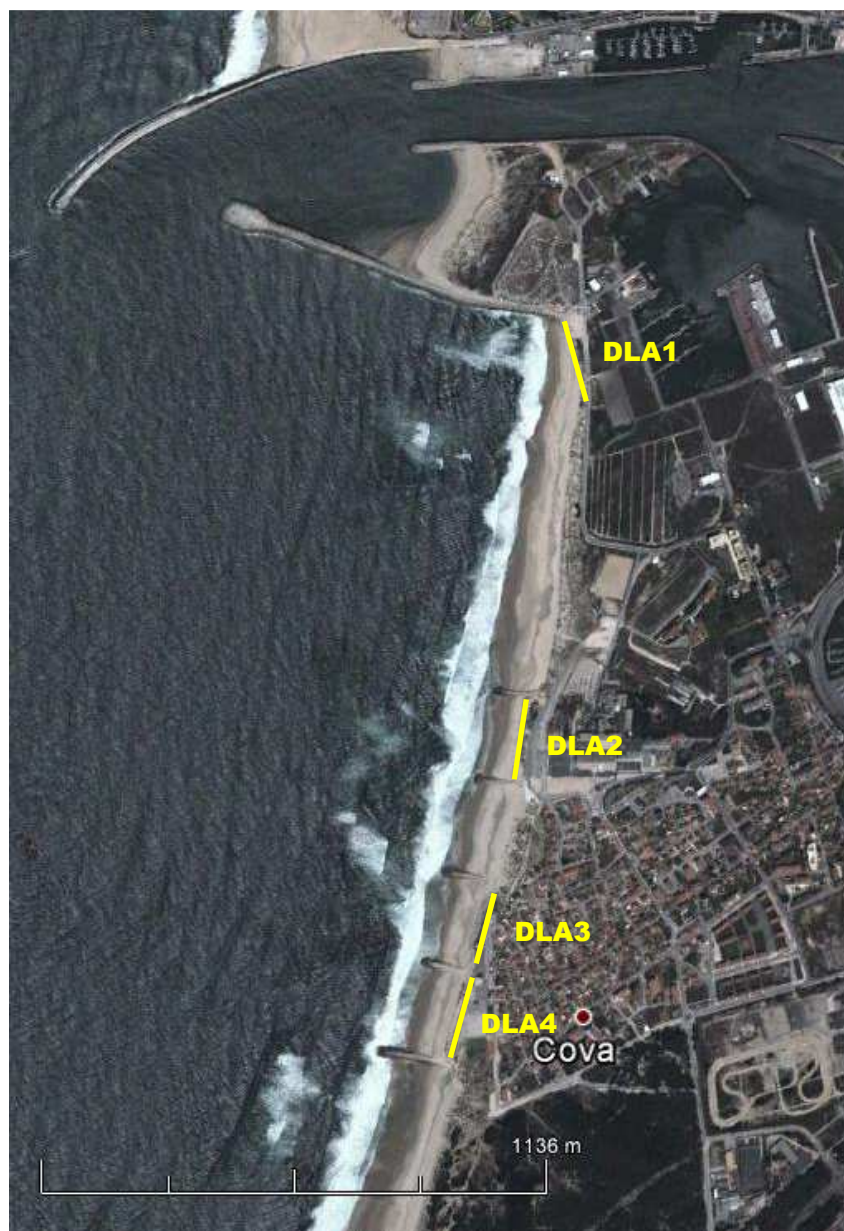
Figura 3.8 – Foto aérea (data 5/5/2011; © Google Earth) do sub-trecho entre o molhe sul da embocadura do Mondego e o último esporão do campo de EGC.

A evolução do perfil P1 (Figura A.1 do Anexo), localizado a meio do sub-trecho entre o molhe sul da embocadura do rio Mondego e o esporão mais a norte do campo de EGC (Figura 3.8), revela que entre 1975 e 1978 o perfil transversal de praia sofreu elevada erosão, cerca de $520 \text{ m}^3/\text{m}$, que teve como consequência o rebaixamento do perfil na quase totalidade da sua extensão com valor entre 0-2 m à exceção da crista da duna frontal que sofreu um rebaixamento de cerca de 6 m. Note-se que durante este período e em 1973 e 1974 foram efetuadas operações de alimentação artificial de sedimentos ($50\,110 \text{ m}^3$ em 1973, $69\,830 \text{ m}^3$ em 1974, $88\,640 \text{ m}^3$ em 1975 e $85\,440 \text{ m}^3$ em 1976) 50 m a sul do enraizamento do molhe sul e 2.25 m acima do NMM, que certamente contribuiram para a atenuação da erosão verificada neste perfil. Entre 1978 e 2011, um período temporal muito superior, a tendência foi contrária, ou seja, verificou-se assoreamento na grande maioria da extensão do perfil de praia (com exceção da extensão entre as profundidades -2 e -1 m ZH no levantamento mais recente). Constatou-se que em 2011 a parte superior do perfil entre o ZH e a base interior (do lado terra) da duna frontal tem uma geometria próxima da que tinha em 1975, ou seja, que houve recuperação relativamente à erosão sofrida entre 1975 e 1978. A zona do perfil ao nível do ZH foi a que permaneceu mais constante ao longo do tempo. Abaixo do ZH, o perfil em 2011 permanece rebaixado relativamente à geometria observada em 1975. No entanto, os volumes de erosão e assoreamento ocorridos na totalidade do perfil entre 1975 e 2011, cerca de 200 e $240 \text{ m}^3/\text{m}$ respetivamente, indicam que houve um balanço sedimentar positivo. Esse pequeno ganho sedimentar significa que o assoreamento da parte superior do perfil foi superior à erosão verificada abaixo do ZH.

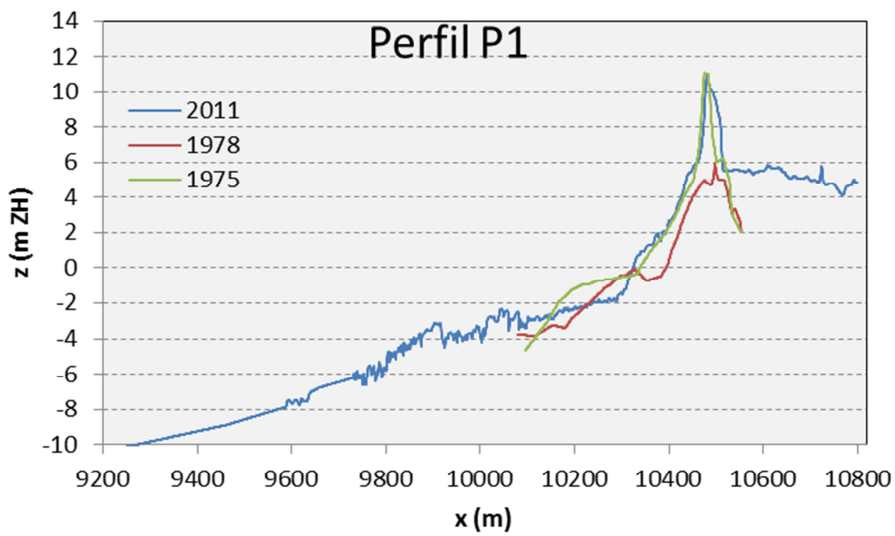
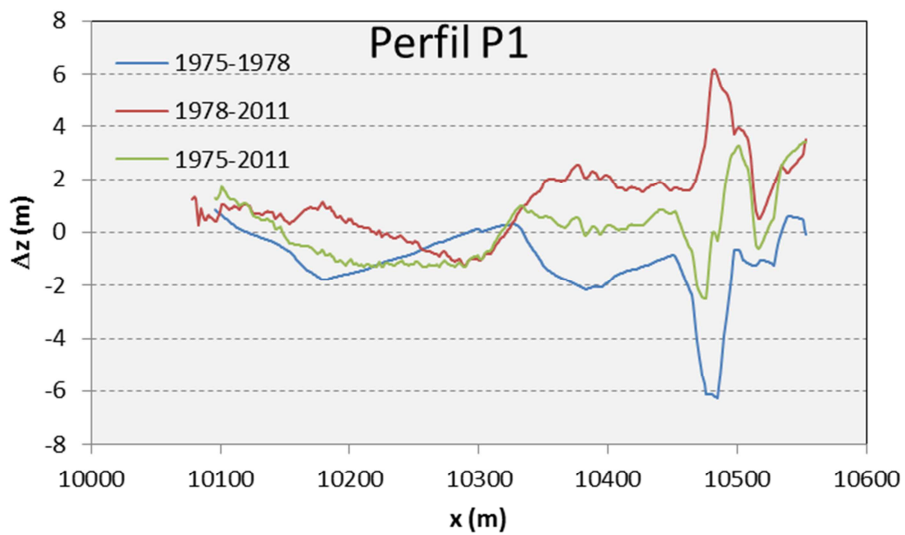
Figura A.1 – Evolução do perfil transversal topo-hidrográfico P1 entre 1975, 1978 e 2011: a) perfil acima da profundidade -10 m ZH; b) variação do perfil (erosão: $\Delta z < 0$; assoreamento: $\Delta z > 0$); c) Volume de erosão e assoreamento.

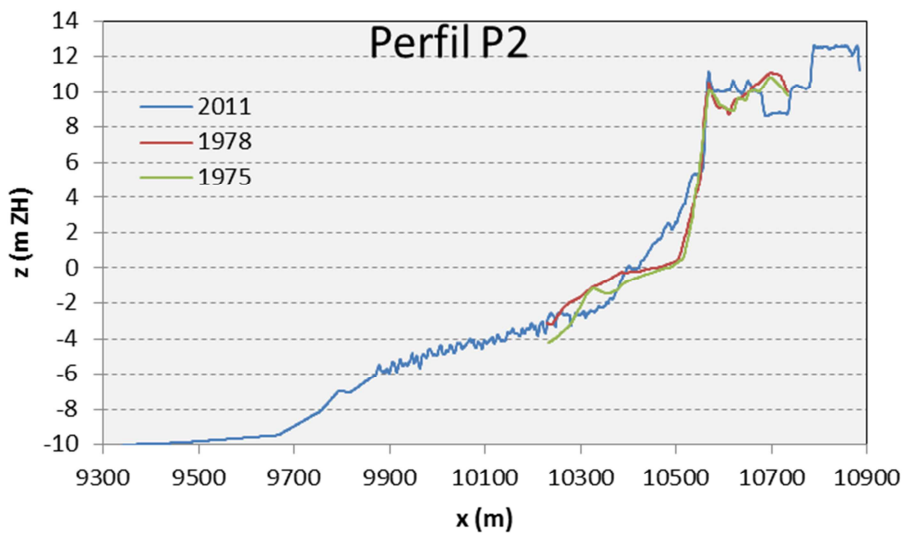
Figura A.2 – Evolução do perfil transversal topo-hidrográfico P2 entre 1975, 1978 e 2011: a) perfil acima da profundidade -10 m ZH; b) variação do perfil (erosão: $\Delta z < 0$; assoreamento: $\Delta z > 0$); c) Volume de erosão e assoreamento.

A evolução dos quatro perfis P2 a P5, localizados a meio de cada um dos quatro sub-trechos limitados pelos cinco esporões do campo de EGC, dos quais apenas o segundo sub-trecho, a contar de norte para sul, não se encontra protegido com uma defesa longitudinal aderente (Figura 3.8), pode ver-se no Anexo da Figura A.2 à Figura A.5. Note-se que as defesas longitudinais aderentes foram construídas em 1975, daí que já influenciaram a evolução dos perfis transversais P2, P4 e P5, e que os esporões foram construídos em 1978-1979, daí que só afetaram a evolução dos quatro perfis a partir de 1978.

Entre 1975 e 1978 os perfis transversais P2 e P4 apresentaram uma evolução morfológica com as seguintes semelhanças: estabilidade acima do ZH, com exceção da crista da duna frontal do perfil P4 que rebaixou cerca de 2 m, e assoreamento abaixo do ZH. Este comportamento deve-se à presença da defesa longitudinal aderente, que terá fixado o respetivo perfil acima do nível 6 m ZH, e ao enchimento artificial anual realizado a barlamar, entre 1973 e 1976, que terá sido transportado por ação das correntes litorais induzidas pelas ondas, predominantemente de norte para sul. Durante este período, o perfil P3 teve um comportamento semelhante aos perfis P2 e P4 na zona abaixo do ZH, mas a duna frontal sofreu erosão, verificando-se um rebaixamento da crista de quase 3 m (Figura A.3 do Anexo). Note-se que neste período e na extensão transversal avaliada, o balanço sedimentar em P3 é positivo (predomina assoreamento), tal como em P2 e P4, no entanto, ele é apenas cerca de 30% do balanço sedimentar verificado nestes dois últimos perfis (com excedente superior a $200 \text{ m}^3/\text{m}$). Para o mesmo período, o perfil P5 evidência erosão abaixo do nível 6 m ZH, uma evolução mais aproximada da ocorrida no perfil P1, mas diferenciada devido à presença da defesa longitudinal aderente, que terá protegido a erosão da duna frontal.

Entre 1978 e 2011 os perfis P2 e P4 apresentam novamente uma evolução muito semelhante entre si: erosão abaixo do ZH e assoreamento acima deste nível, mais precisamente, acumulação de cerca de $280 \text{ m}^3/\text{m}$ de areia entre o ZH e o nível 6 m ZH. Neste mesmo período, a evolução do perfil P3 foi semelhante à dos anteriores em termos qualitativos: verificou-se erosão abaixo do nível -1 m ZH e acumulação acima deste nível, incluindo a duna frontal, que alcançou um aumento de altura da crista superior a 3 m (Figura A.3 do Anexo). Para este perfil, o ganho sedimentar foi cerca de $400 \text{ m}^3/\text{m}$, quatro vezes superior ao verificado no perfil P4 (Tabela 3). Ainda para o mesmo período, para o perfil P5, verificou-se assoreamento em toda a extensão do perfil em frente à defesa longitudinal aderente analisada, ou seja desde o nível -1 m ZH até ao 6m ZH, correspondendo a um ganho sedimentar de cerca de $360 \text{ m}^3/\text{m}$. Estes resultados evidenciam que o campo de EGC veio robustecer o perfil de praia localizado a meio dos respetivos sub-trechos por eles definidos para elevações do perfil aproximadamente acima do ZH, independentemente do sub-trecho ser superiormente limitado ou não por defesa longitudinal aderente.

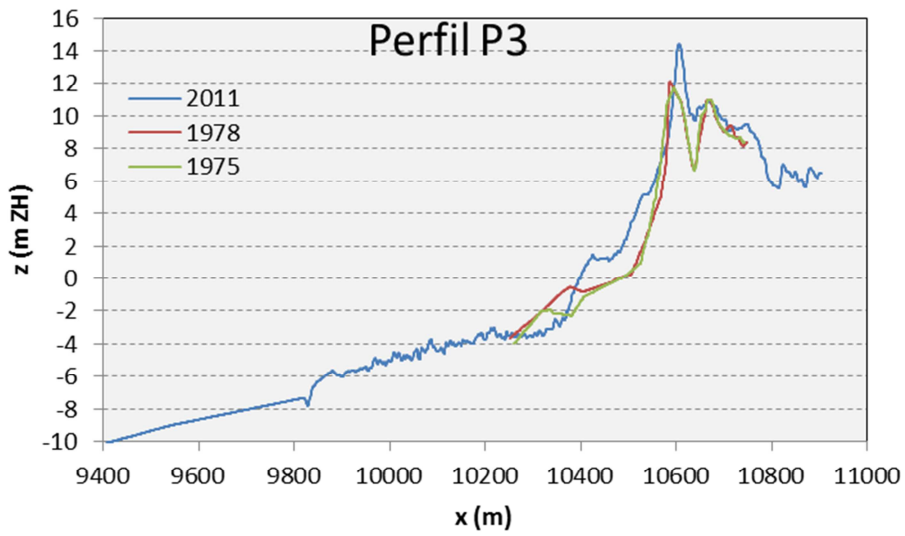
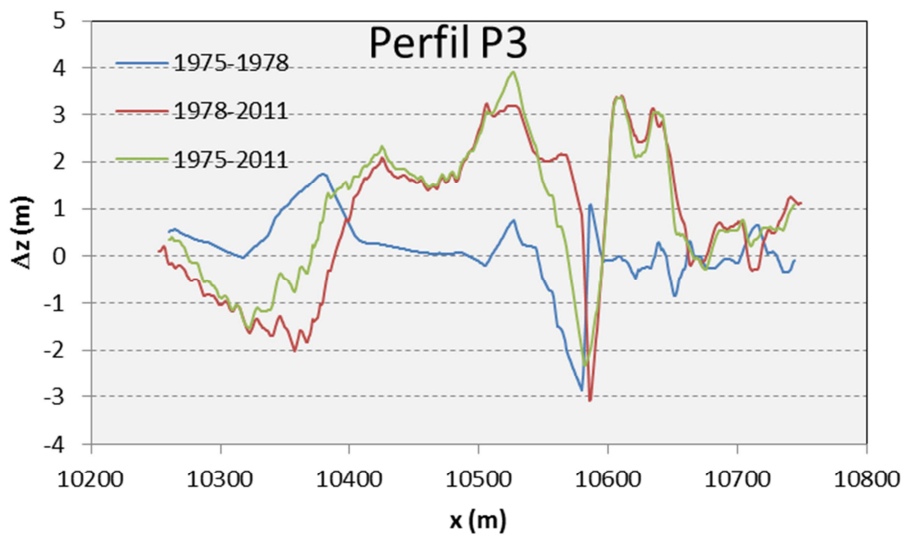
Figura A.3 – Evolução do perfil transversal topo-hidrográfico P3 entre 1975, 1978 e 2011: a) perfil acima da profundidade -10 m ZH; b) variação do perfil (erosão: $\Delta z < 0$; assoreamento: $\Delta z > 0$); c) Volume de erosão e assoreamento.

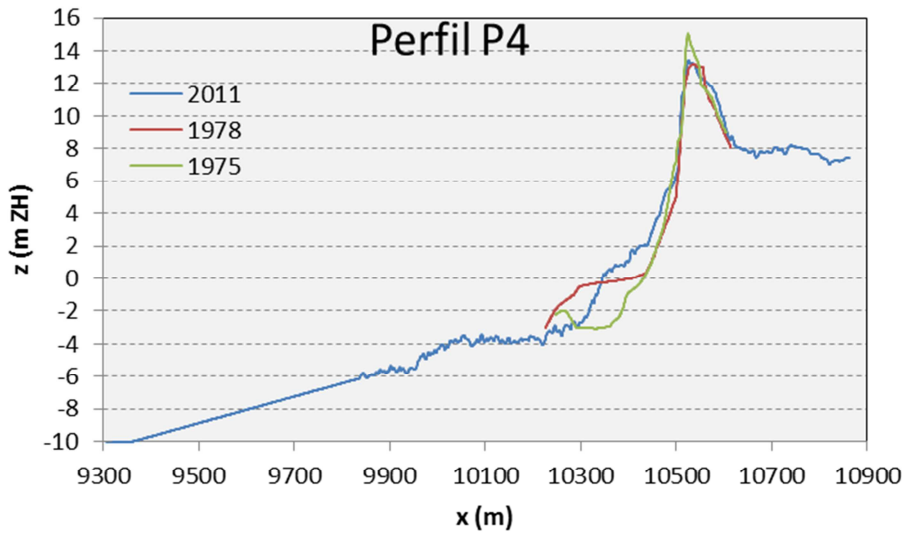
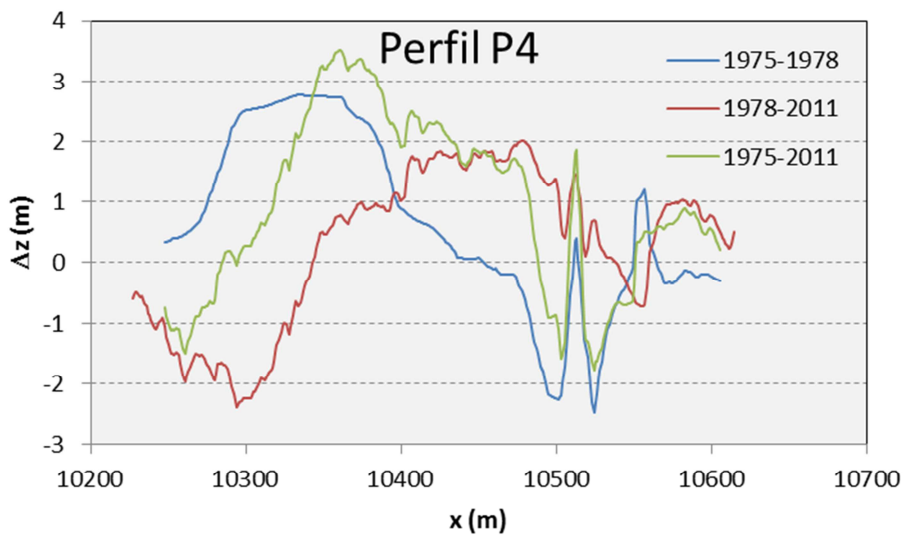
Figura A.4 – Evolução do perfil transversal topo-hidrográfico P4 entre 1975, 1978 e 2011: a) perfil acima da profundidade -10 m ZH; b) variação do perfil (erosão: $\Delta z < 0$; assoreamento: $\Delta z > 0$); c) Volume de erosão e assoreamento.

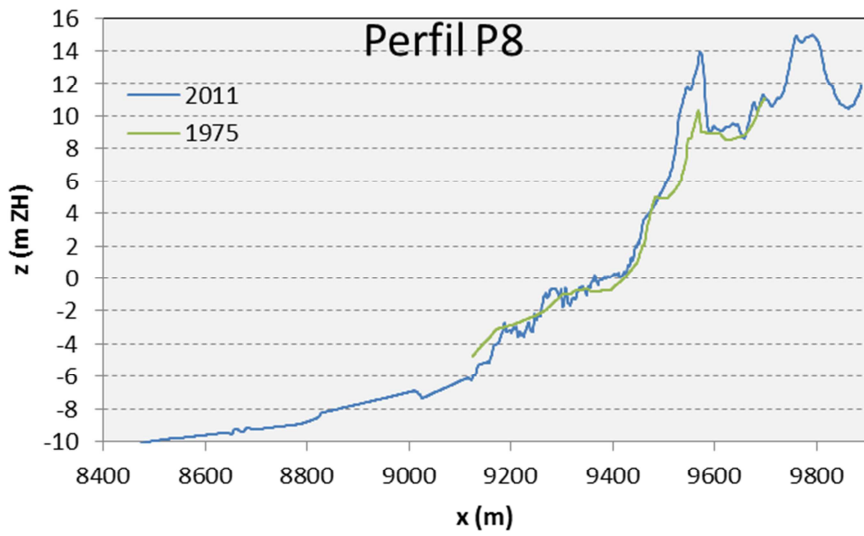
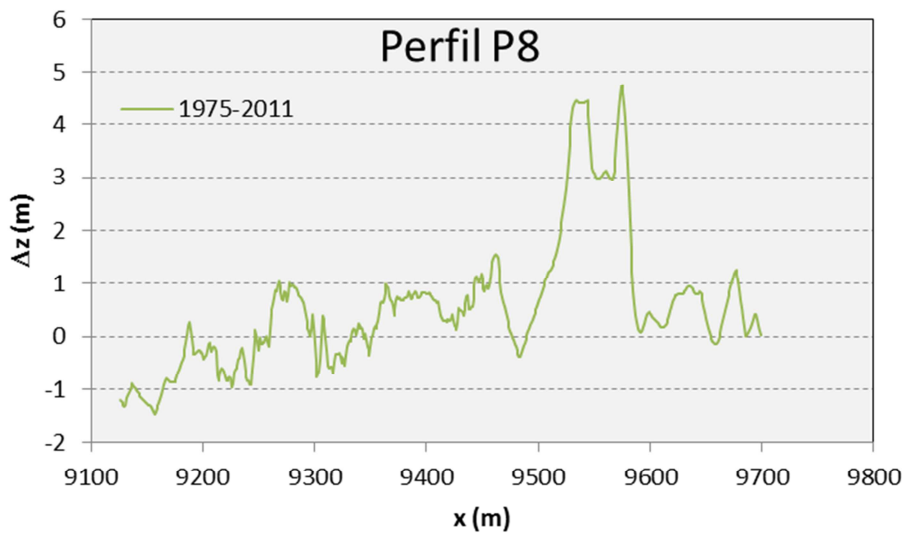
Figura A.6 – Evolução do perfil transversal topo-hidrográfico P8 entre 1975 e 2011: a) perfil acima da profundidade - 10 m ZH; b) variação do perfil (erosão: $\Delta z < 0$; assoreamento: $\Delta z > 0$); c) Volume de erosão e assoreamento.

A evolução dos perfis P8 e P9, localizados aproximadamente a cerca de 1 km a barlamar e sotamar do ECL respetivamente, pode ser vista na Figura A.6 e na Figura A.7 do Anexo. O levantamento de 1978 não abrangeu a localização destes perfis e por essa razão apenas se comparam os perfis entre 1975 e 2011. Os resultados revelam que o perfil P8 sofreu erosão abaixo do nível -2 m ZH e assoreamento, aproximadamente um total de $420 \text{ m}^3/\text{m}$, acima deste mesmo nível, incluindo a zona da duna frontal, cuja crista teve um aumento de altura superior a 4 m (Figura A.6 do Anexo). Neste perfil o balanço sedimentar na extensão transversal analisada foi claramente de ganho sedimentar (Tabela 3). O perfil P9 sofreu elevada erosão em todo o perfil acima do ZH, correspondente a um volume aproximado de $620 \text{ m}^3/\text{m}$ e um rebaixamento da crista da duna frontal superior a 9 m (Figura A.7 do Anexo). Abaixo do ZH verificou-se um assoreamento do perfil visível até ao nível -6 m ZH, que corresponde ao limite do levantamento de 1975. No entanto, neste perfil o balanço sedimentar na extensão transversal analisada foi claramente de perda sedimentar (Tabela 3).

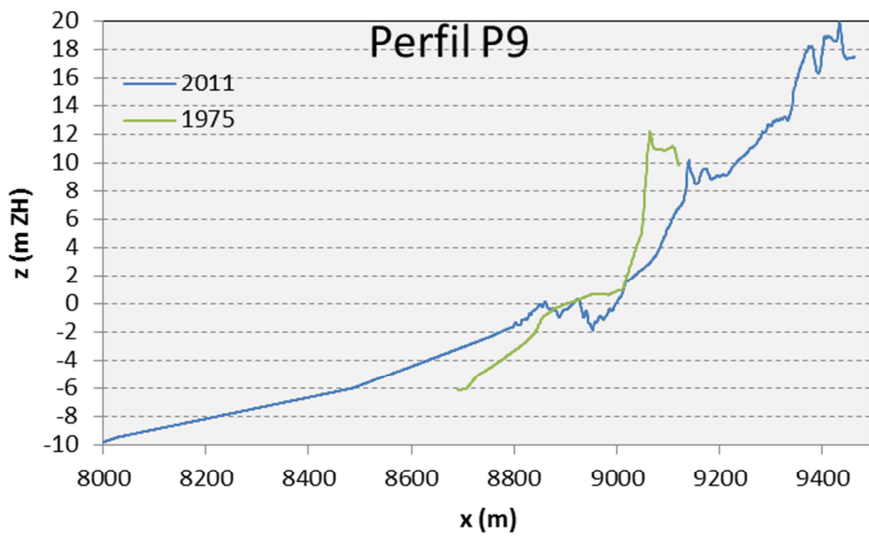
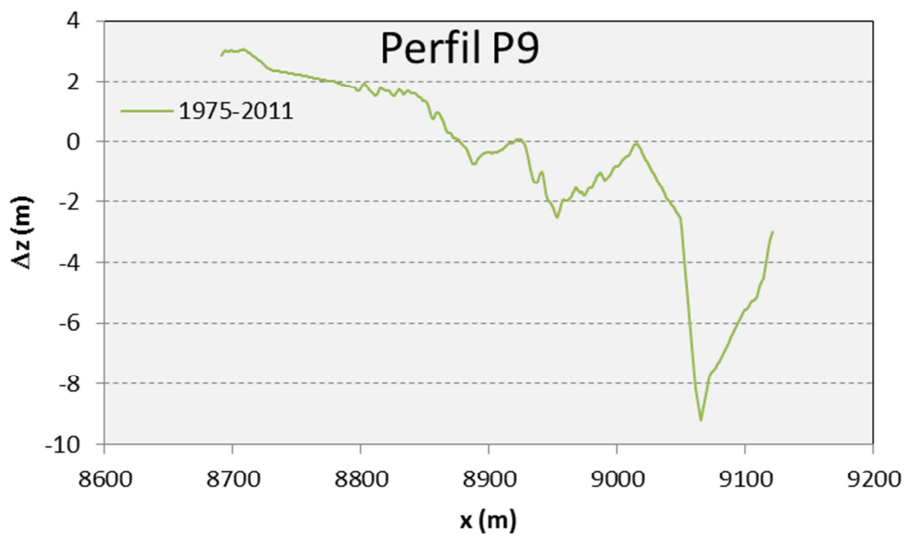
Figura A.7 – Evolução do perfil transversal topo-hidrográfico P9 entre 1975 e 2011: a) perfil acima da profundidade - 10 m ZH; b) variação do perfil (erosão: $\Delta z < 0$; assoreamento: $\Delta z > 0$); c) Volume de erosão e assoreamento.
