MONITORIZAÇÃO DA HIDRODINÂMICA DA ABERTURA E APROFUNDAMENTO DOS CANAIS DA ZONA INFERIOR DA LAGOA DE ÓBIDOS

Relatório 1 – Caracterização da situação inicial

RELATÓRIO 235/2015 – **DHA/NEC**

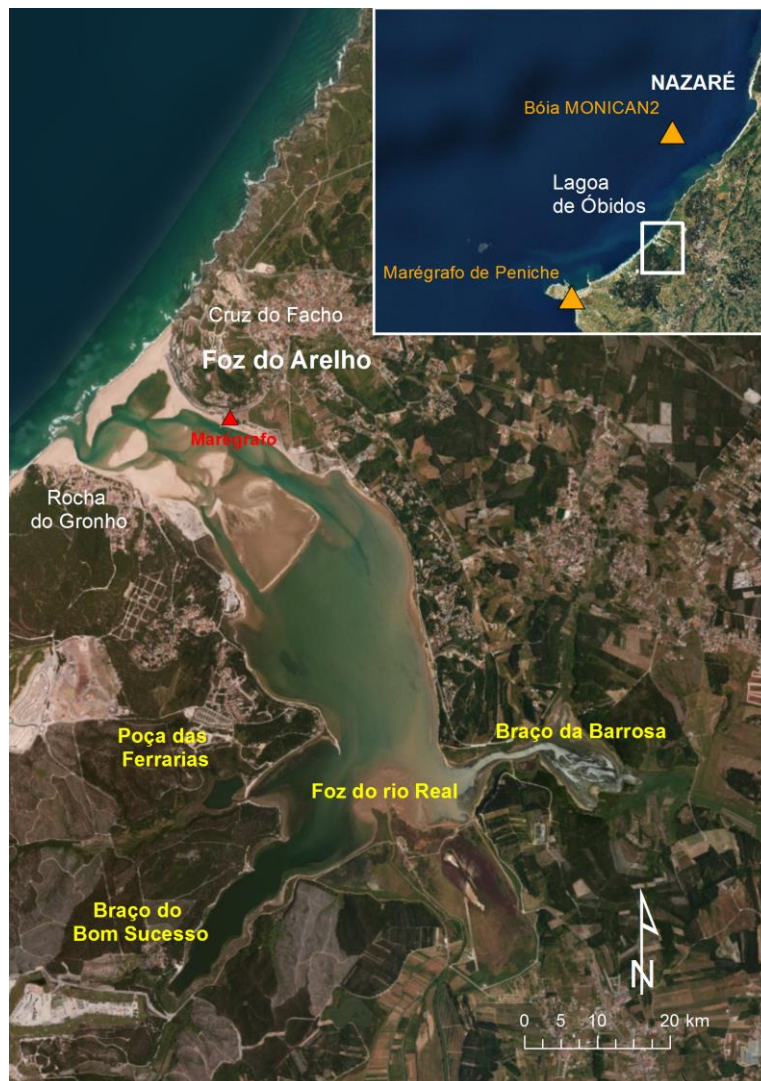
Figura 2.1 – Localização da Lagoa de Óbidos

A Lagoa de Óbidos localiza-se na costa ocidental Portuguesa, entre o promontório da Nazaré e a península de Peniche, junto à Foz do Arelho (Figura 2.1), pertencendo administrativamente aos Concelhos de Caldas da Rainha (a norte) e de Óbidos (a sul). Trata-se de uma laguna de forma alongada perpendicularmente à costa e orientação geral NW-SE. A ligação ao oceano é feita através de um canal de embocadura divagante (conhecido por “aberta”), mantido artificialmente, que corta um cordão litoral arenoso. Nesta zona a costa é essencialmente linear, estando a embocadura da Lagoa limitada a norte por arribas ativas, e a sul por cerca de 10 km de praia arenosa contínua até ao Baleal.

A agitação marítima na zona da Lagoa de Óbidos foi determinada na boia ondógrafo mais próxima, MONICAN2, localizada na Nazaré (Figura 2.1). Estes dados são medidos pelo Instituto Hidrográfico e disponibilizados com um intervalo de 1 hora, através do sítio *emodnet* (<http://www.emodnet.eu/>). Desenvolveu-se um *script* que diariamente faz o *download* dos dados e os carrega numa base de dados no LNEC. Os dados são posteriormente filtrados para eliminar pequenas flutuações e interpolados com um passo de cálculo de 10 minutos (Figura 3.5). Apenas se analisaram os dados a partir de março de 2015.

Os níveis do mar na zona da Lagoa de Óbidos foram determinados na estação maregráfica mais próxima, localizada em Peniche (Figura 2.1). Estes dados são medidos pelo Instituto Hidrográfico com um intervalo de aquisição de 1 minuto, e disponibilizados através do sítio *emodnet* (<http://www.emodnet.eu/>). Uma vez que estes dados só estão disponíveis durante 2 meses, desenvolveu-se um *script* que diariamente faz o *download* dos dados e os carrega numa base de dados no LNEC. Os dados são posteriormente filtrados para eliminar o sinal de ondas infragravíticas e interpolados com um passo de cálculo de 10 minutos (Figura 3.6). A base de dados tem os dados disponíveis a partir de 7 de março de 2015.

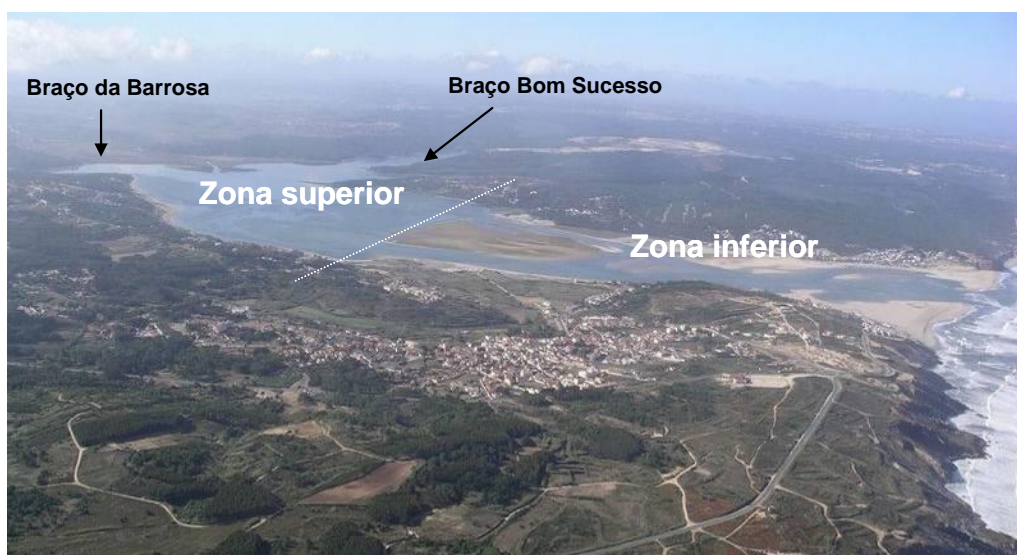
Figura 2.2 – Zonas superior e inferior da Lagoa de Óbidos. Extraído de [1]

A Lagoa de Óbidos apresenta uma área molhada de aproximadamente 6 km², apresentando o corpo da laguna uma largura e comprimento máximos de 1,8 km e 4,5 km, respetivamente. A jusante, o cordão litoral que se desenvolve paralelo à linha de costa (orientação aproximada NE-SW) tem uma extensão máxima de 1,6 km, limitado a norte pelas arribas da Cruz do Facho (87 m de altitude) e a sul pela Rocha do Gronho (55 m de altitude). Para montante, o corpo lagunar central prolonga-se por dois braços principais, o Braço da Barrosa na margem direita, onde conflui o rio da Cal, e o Braço do Bom Sucesso na margem esquerda, onde desagua a Vala do Ameal (Figura 2.2). A norte deste último encontra-se a Poça das Ferrarias que constitui uma pequena baía ligada ao corpo lagunar por um canal estreito. Na zona central desagua o principal afluente da Lagoa, o rio Real no qual conflui o rio Arnóia. Considerando a morfologia e conteúdo sedimentar podem-se distinguir duas zonas distintas da laguna, a zona inferior e a zona superior (Figura 2.2).

A zona inferior estende-se desde a embocadura até cerca de 2,1 km a montante, onde se dá a passagem de fundos arenosos para fundos de natureza essencialmente vasosa (Figura 2.3). Esta zona caracteriza-se por uma variabilidade morfológica elevada resultante da ação da agitação marítima e correntes de maré, expressa sobretudo na evolução dos bancos arenosos que constituem o delta de enchente e dos dois canais de maré principais, que condiciona a posição da aberta no cordão litoral. Refere-se ainda a existência de um delta de vazante mas com expressão reduzida. Ao longo do corpo lagunar encontram-se junto às margens depósitos de sedimento não consolidado (areia e cascalho) que se dispõem superiormente aos rasos de maré formando pequenas praias. As características granulométricas principais dos sedimentos desta zona da laguna são apresentadas na Figura 2.4.

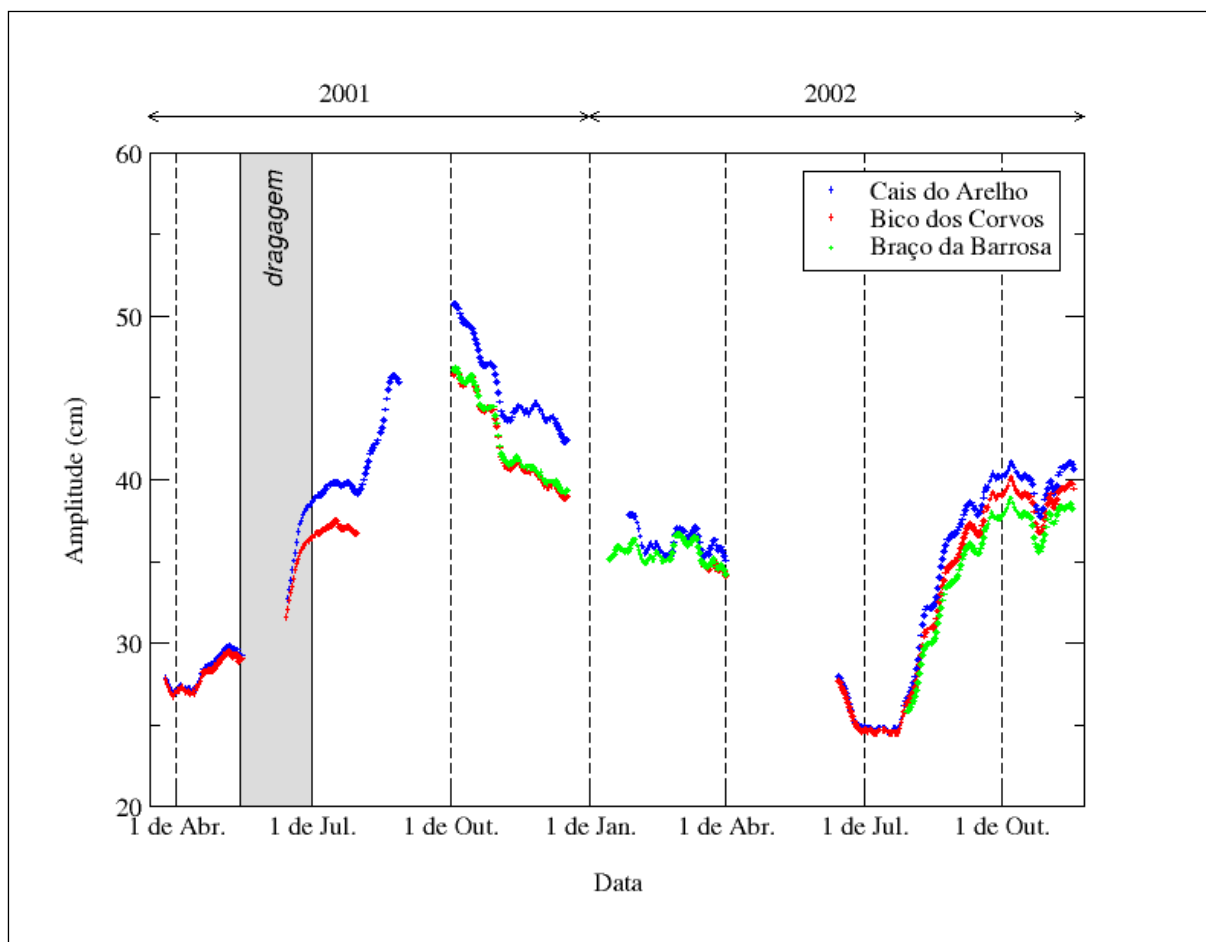
Figura 2.6 – Amplitudes da principal constituinte de maré (M2) ao longo de 2001 e 2002 (Fonte: [5])

Como em toda a costa Portuguesa, o regime de marés em frente à Lagoa de Óbidos é semi-diurno e meso-tidal, com amplitudes entre cerca de 1 m em maré morta e 4 m em maré viva. A M2 (lunar semi-diurna) é a principal constituinte da maré, com uma amplitude da ordem de 1 m. As marés são fortemente atenuadas ao penetrarem na laguna. Esta atenuação está fortemente dependente do estado da embocadura. Análises anteriores mostraram um comportamento sazonal da maré no interior da laguna, associado ao maior ou menor assoreamento da embocadura ([5]; Figura 2.6). Durante o inverno marítimo, a ação da agitação marítima tende a colmatar a embocadura, o que reduz a amplitude da maré no interior da laguna; a situação inverte-se no verão marítimo, quando as correntes de maré alargam a embocadura e aumentam a amplitude da maré no interior da laguna.

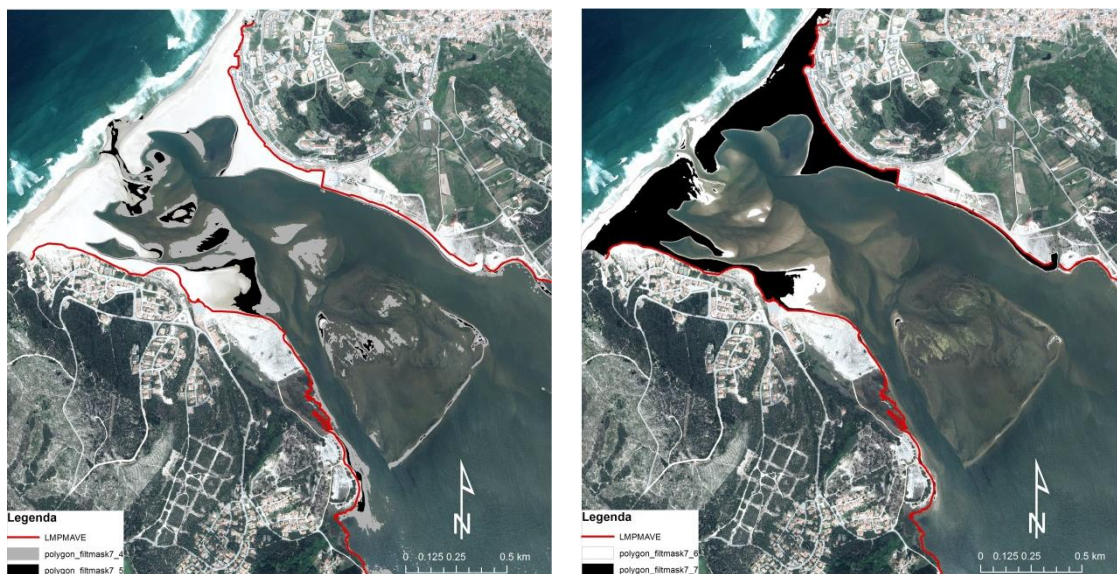
Figura 3.4 – Exemplos de algumas classes de *clustering* obtidas

Os resultados da análise de imagem (em formato *raster*) foram integrados no programa ArcGIS e transformados em polígonos (Figura 3.4), cuja análise conjunta e interpretação com base no ortofotomapa permitiram a delimitação das formas morfosedimentares mais importantes. Devido ao nível de água elevado no interior da Lagoa no momento da imagem (3,02 m ZH), parte de algumas destas formas estão submersas, embora bem visíveis na imagem. Assim, foram cartografados os seguintes elementos morfosedimentares: (1) cordão litoral, delimitado pela linha de contacto entre a areia seca e molhada; (2) bancos do delta de enchente, emersos e submersos; (3) bancos do delta de vazante, quase na sua totalidade submersos; (4) leito arenoso ao longo da faixa marginal, delimitado pela linha de contacto entre a areia seca e molhada. Os resultados são apresentados e discutidos na secção 4.

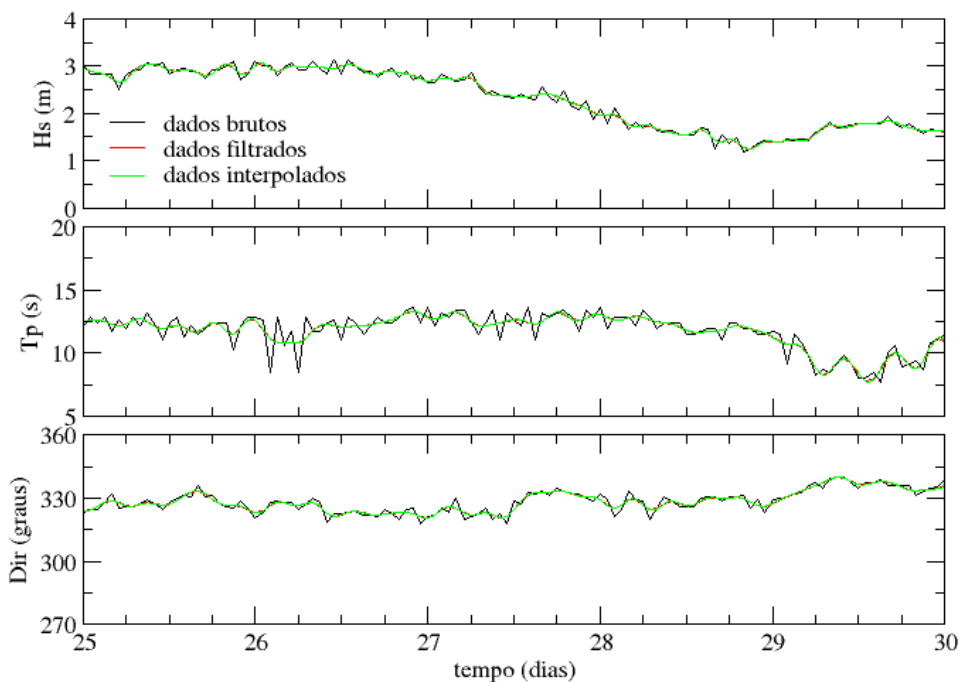
Figura 3.5 – Exemplo de tratamento dos dados de agitação marítima na boia da Nazaré (MONICAN02): a) altura significativa; b) período de pico; c) direção média

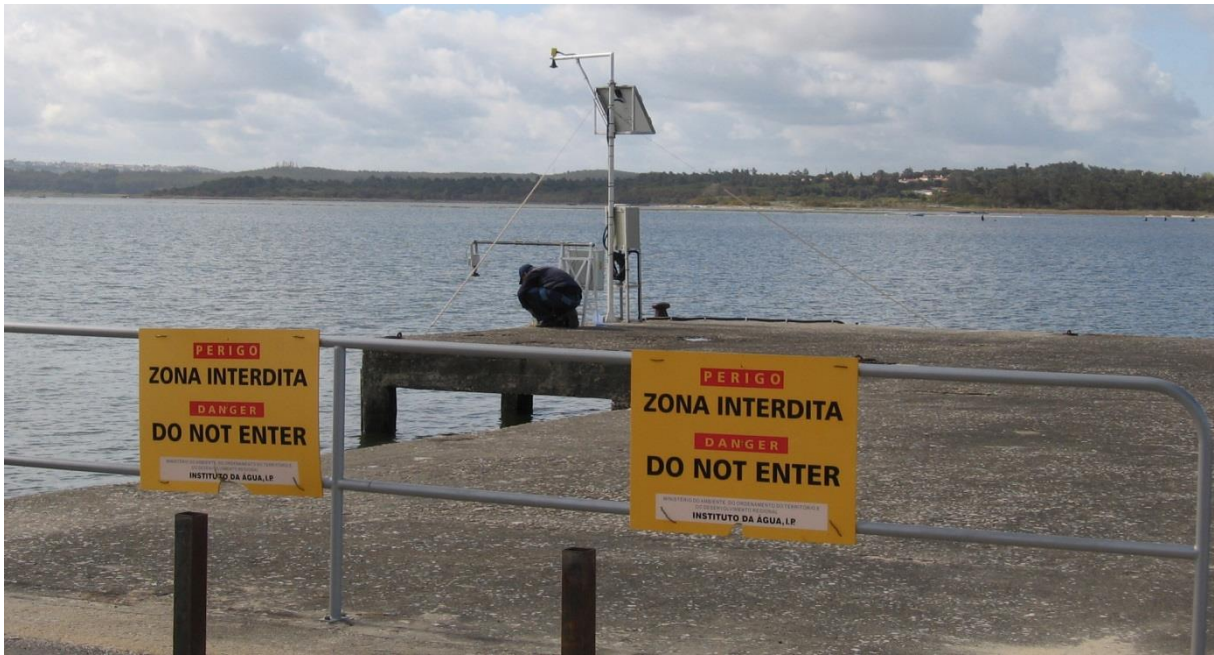
Figura 3.8 – Marégrafo instalado no Cais da Foz do Arelho

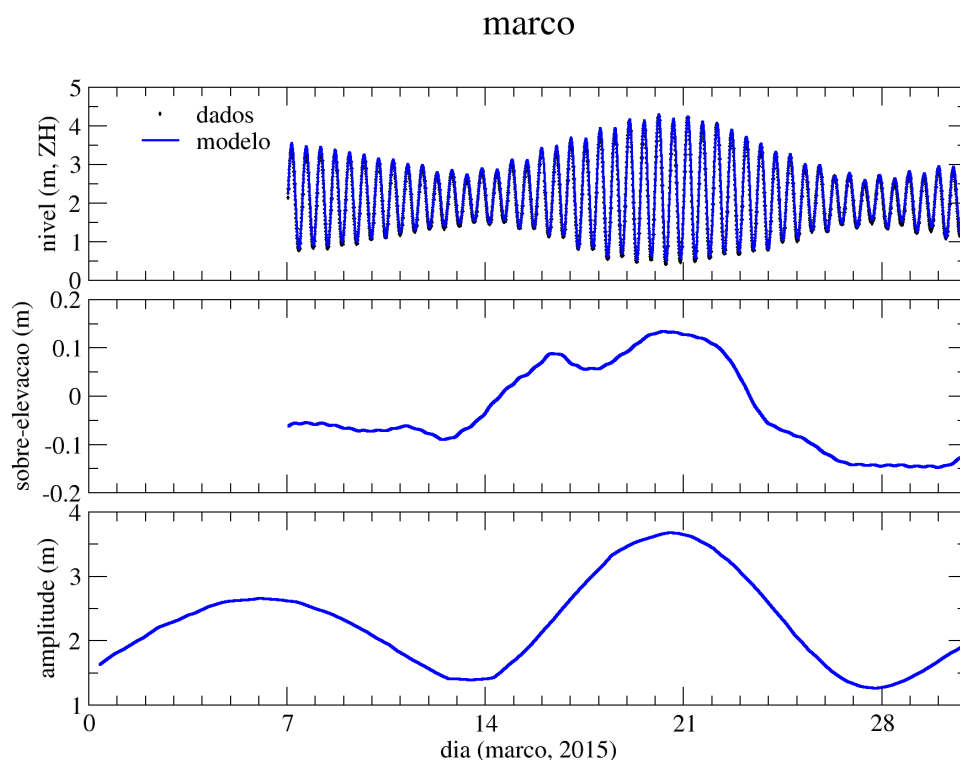
Figura 5.1 – Nível do mar em março de 2015: a) nível; b) sobre-elevação; c) amplitude de maré

O mês de março de 2015 ficou marcado por forçamentos muito intensos. As marés vivas (equinociais) tiveram amplitudes superiores a 3,5 m por volta de dia 20 (Figura 5.1). Simultaneamente, ocorreram temporais, caracterizados por sobre-elevações em Peniche da ordem de 10 cm (Figura 5.1) e uma agitação intensa. Infelizmente, não estão disponíveis dados de agitação nos dias de maior sobre-elevação. No entanto, as alturas significativas situaram-se tipicamente entre 2 e 4 m ao longo do mês, atingindo os 6 m no dia 24, com uma forte obliquidade de norte (Figura 5.2).

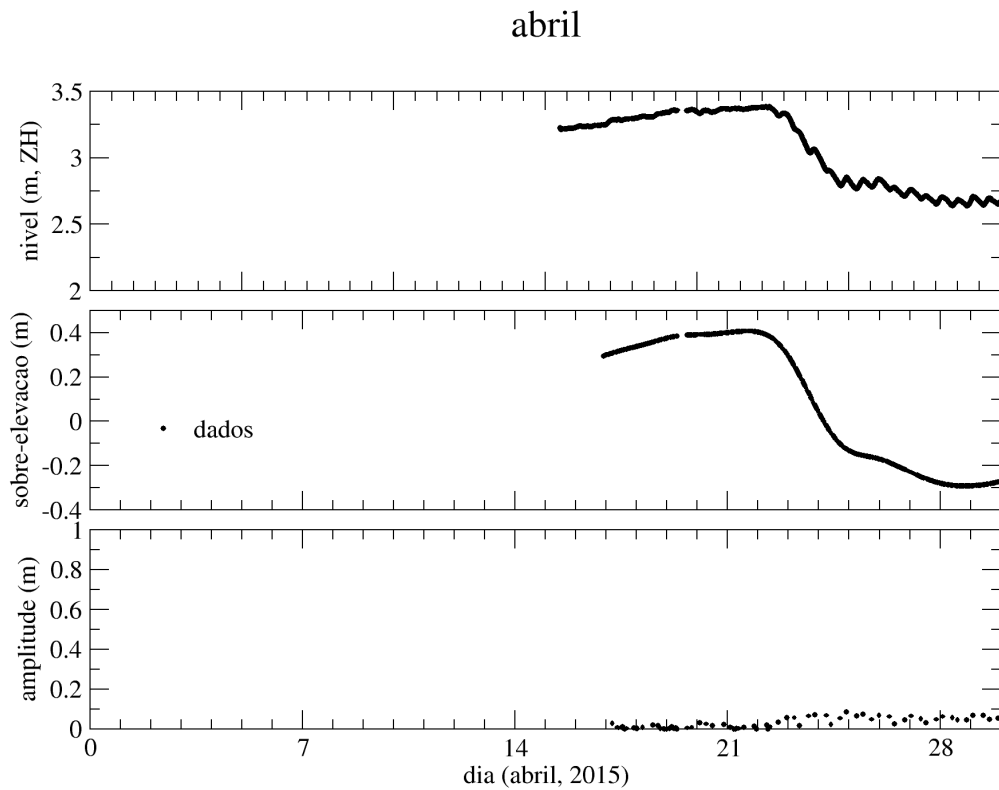
Figura 5.5 – Níveis na Lagoa de Óbidos (Cais da Foz do Arelho) em abril de 2015: a) nível total; b) nível médio; c) amplitude de maré

Por volta de dia 23 de abril, observa-se uma rápida e forte diminuição do nível na laguna (Figura 5.5a), associada à abertura artificial da embocadura. No entanto, as amplitudes de maré no interior da laguna mantiveram-se muito reduzidas: inferiores a 10 cm (Figura 5.5c), ou cerca de 10% da amplitude da maré no mar (Figura 5.6a). Simultaneamente, a maré esteve fortemente assimétrica, com uma forte dominância de enchente (Figura 5.6b). A entrada de água do mar na Lagoa terá sido quase nula, pelo que a salinidade se deverá ter mantido baixa.

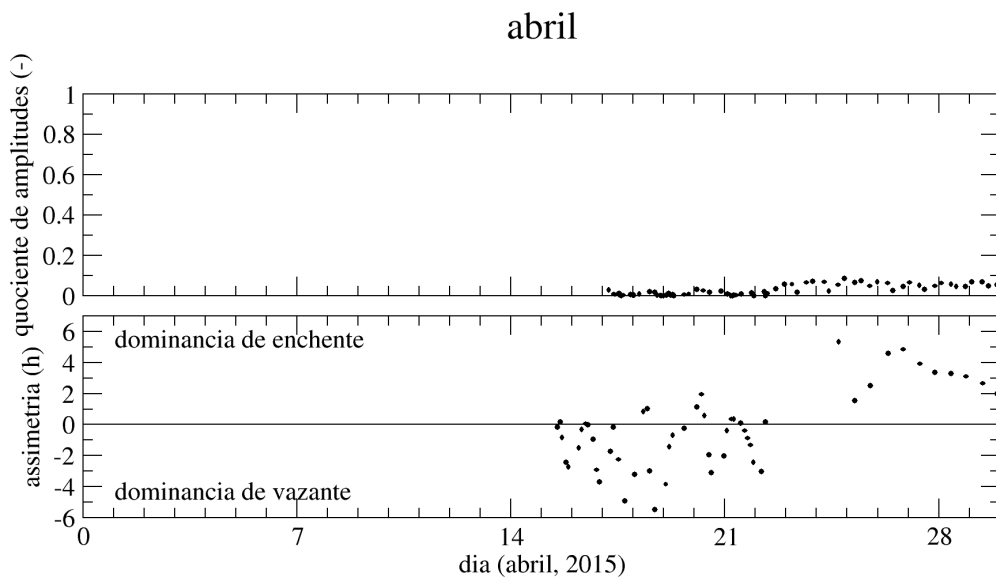
Figura 5.6 – Propagação da maré para o interior da Lagoa de Óbidos em abril de 2015: a) quociente entre a amplitude nas estações do Cais do Arelho e Peniche; b) assimetria da maré

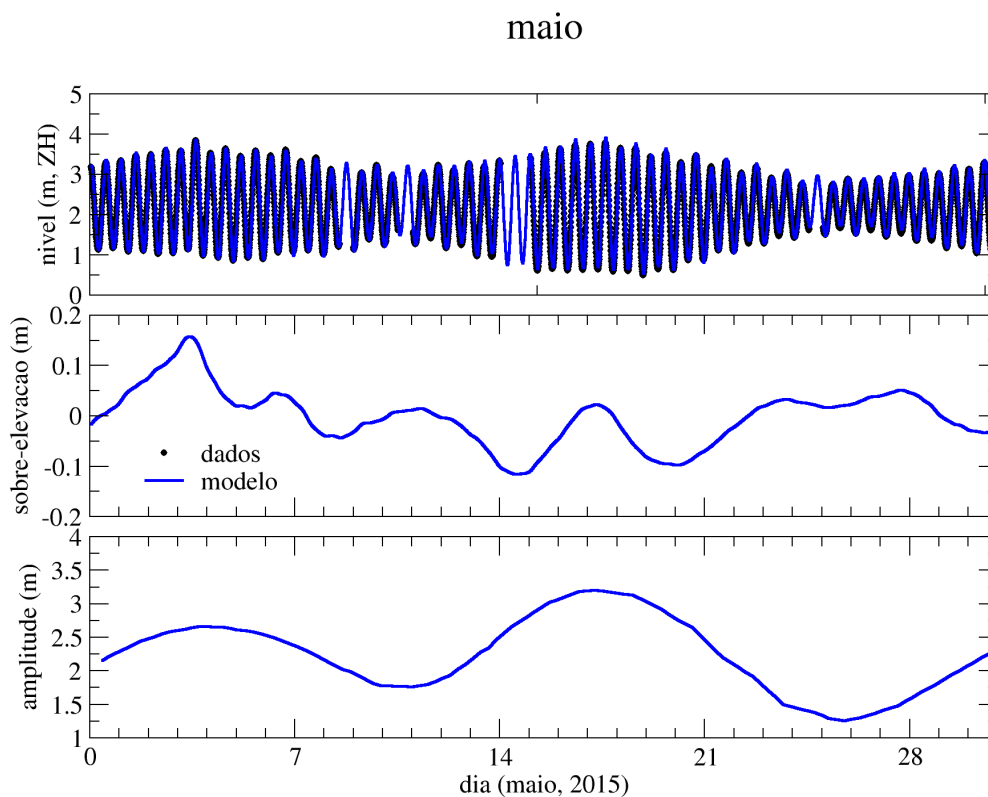
Figura 5.7 – Nível do mar em maio de 2015: a) nível; b) sobre-elevação; c) amplitude de maré

Durante o mês de maio ocorreram algumas situações moderadamente energéticas, com as alturas significativas a atingir por duas vezes 4-5 m (Figura 5.8). Houve algum equilíbrio entre agitação vinda de sul (na primeira quinzena) e de norte (na segunda quinzena), pelo que a embocadura não deverá ter migrado significativamente.

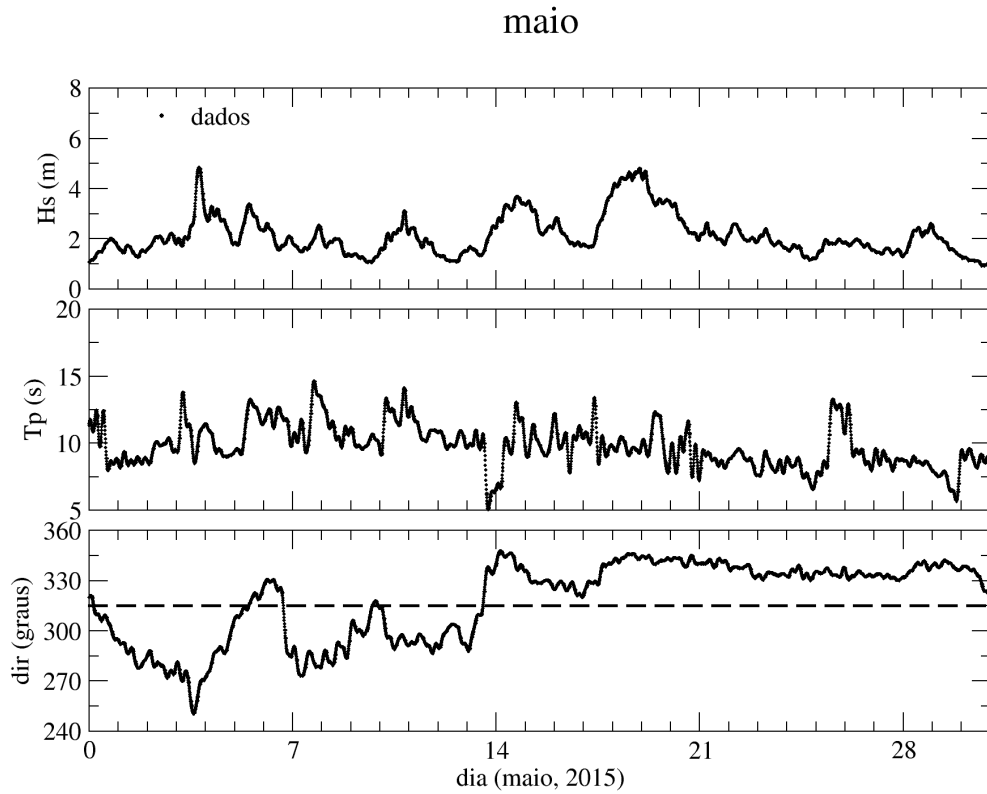
Figura 5.8 – Agitação marítima em maio de 2015: a) altura significativa; b) período de pico; c) direção média (a linha a tracejado indica a normal à praia)

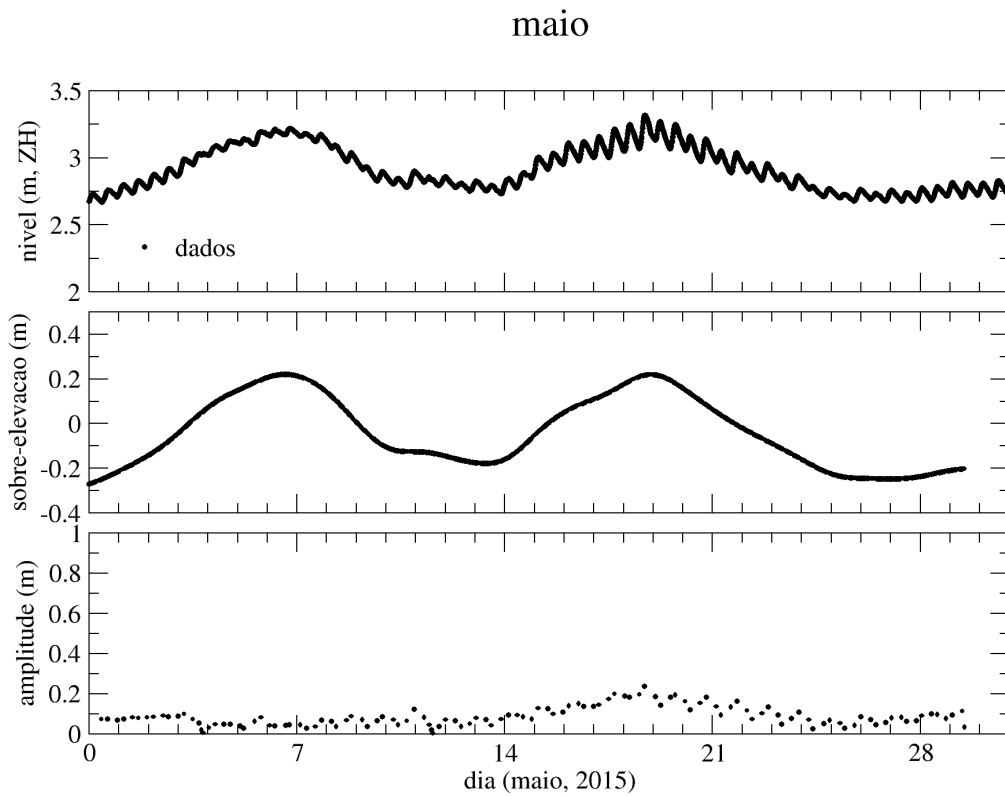
Figura 5.9 – Níveis na Lagoa de Óbidos (Cais da Foz do Arelho) em maio de 2015: a) nível total; b) nível médio; c) amplitude de maré

A amplitude de maré no interior da laguna revelou uma pequena tendência de aumento ao longo do mês (Figura 5.9). Entre as primeiras e as segundas marés vivas do mês, a amplitude aumentou de cerca de 10 para 20 cm. Durante as segundas marés vivas, o quociente entre as amplitudes de maré na laguna e no mar atingiu 20% (Figura 5.9). Manteve-se no entanto uma forte dominância de enchente.

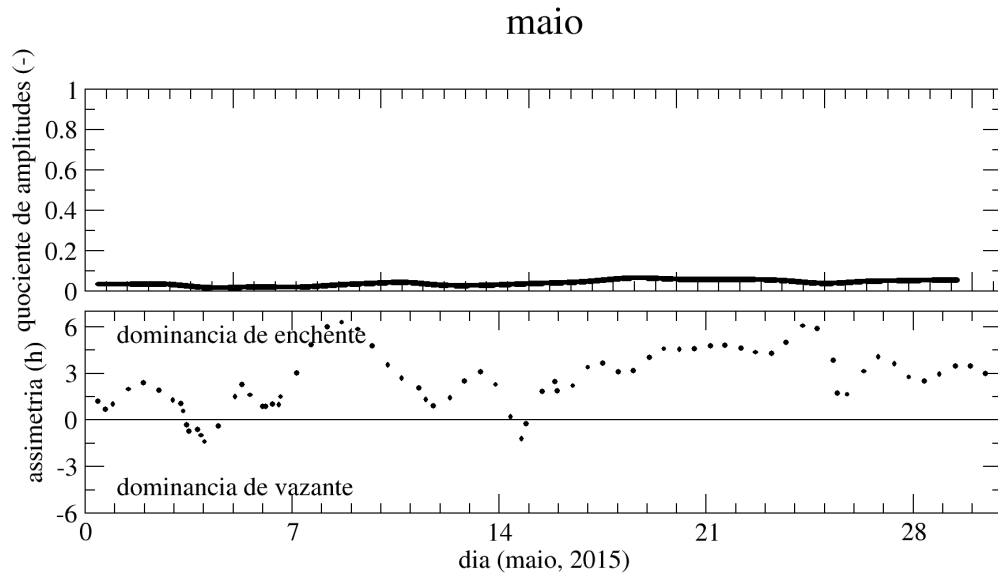
Figura 5.10 – Propagação da maré para o interior da Lagoa de Óbidos em maio de 2015: a) quociente entre a amplitude nas estações do Cais do Arelho e Peniche; b) assimetria da maré
