Experimental research with salt crystallization in historic Portuguese azulejos

Ensaio de envelhecimento por cristalização de sais em azulejos históricos portugueses

Glazed Ceramics in Architectural Heritage

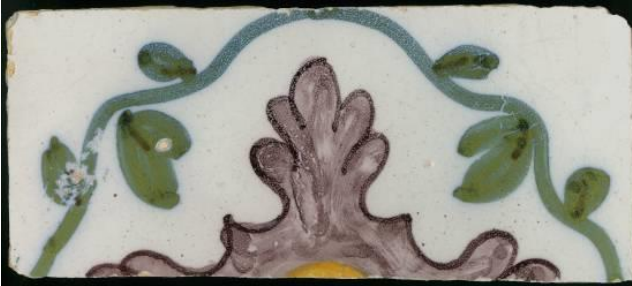
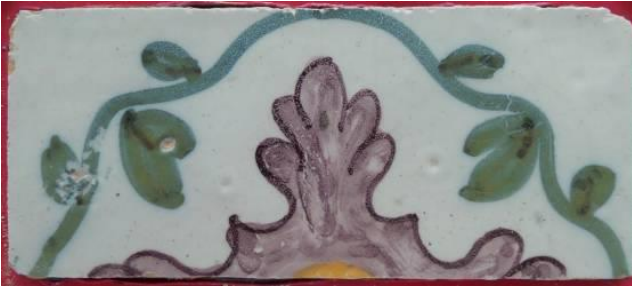
Provete B4. Azulejo inicialmente em muito bom estado de conservação (imagem em cima).

Resistiu sem alterações macroscópicas aos ensaios de envelhecimento (imagem em baixo, após o ensaio).

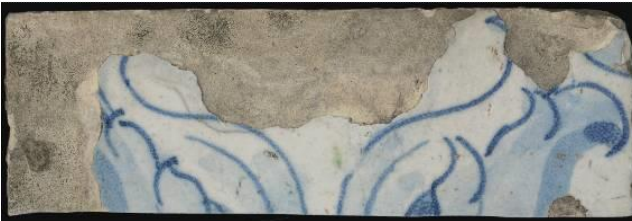
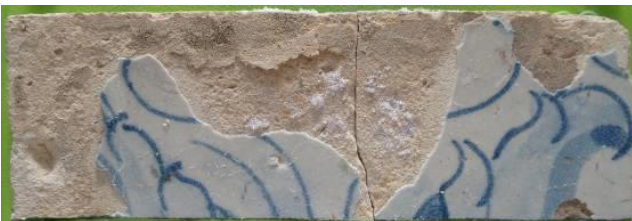
Provete Pc3. Inicialmente com perda do vidrado a partir das arestas (imagem em cima).

A imagem em baixo, que representa o fim do ensaio, mostra que a perda de vidrado continuou a partir das falhas já existentes, afectando áreas já parcialmente destacadas e outras cuja aderência com a chacota estaria provavelmente enfraquecida. Regista-se também perdas na chacota nas áreas de lacuna.

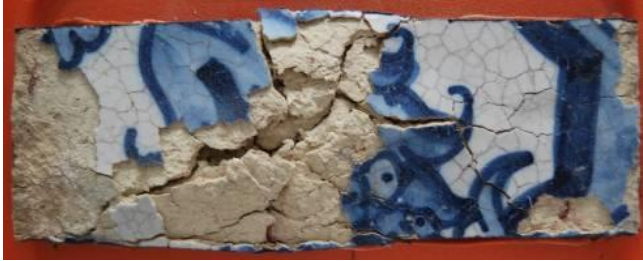
Provete C3. Inicialmente apresentava craquelé muito acentuado e algumas falhas de vidrado na aresta natural (imagem em cima).

No final do ensaio o azulejo mostra perda significativa de vidrado e chacota, acompanhada pela desagregação da chacota com rotura total. O empolamento da chacota é um artefacto provocado pela restrição à expansão livre imposta pela cintagem resultante da inserção na célula de envelhecimento.
