Caracterização do parque habitacional de Portugal Continental para estudos de risco sísmico

Characterization of the building stock in Mainland Portugal to study seismic risk

Maria Luísa Sousa

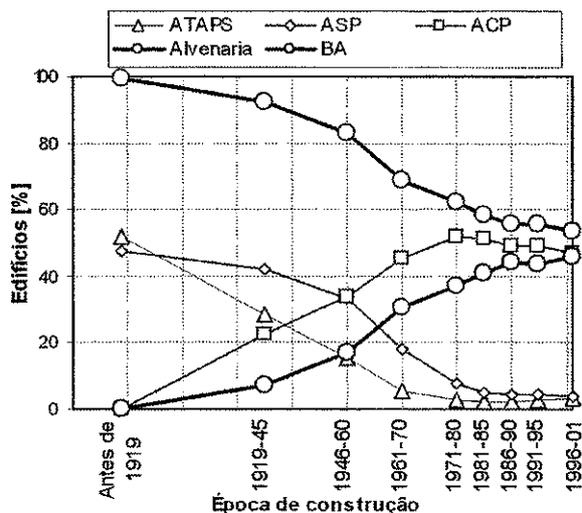
Fig. 1 – Percentagens de edifícios com tipo de estrutura de alvenaria e de betão armado existentes no parque habitacional de Portugal Continental, à data dos Censos 2001, e construídos em épocas distintas.

Estes quantitativos decorrem da análise da Fig. 1 em que se retratam as existências de edifícios do parque habitacional de Portugal Continental, à data dos Censos 2001, em função da época em que foram construídos e evidenciando o peso relativo dos vários tipos de estrutura. Nesta figura acrescentou-se uma série suplementar que contabiliza o total dos edifícios de alvenaria, ou seja, o resultado da adição dos edifícios construídos, numa mesma época, com tipo de estrutura de Paredes de alvenaria argamassada, com placa, ou Paredes de alvenaria argamassada, sem placa ou Paredes de adobe taipa ou alvenaria de pedra solta (ACP + ASP + ATAPS).

Note-se que a evolução do parque habitacional não pode ser inferida desta figura, uma vez que os números respeitantes às demolições e reconstruções de edifícios não estão incluídos. No entanto, relativamente aos edifícios construídos nas últimas décadas, que provavelmente sofreram um número menor de demolições e reconstruções, é possível efectuar uma análise pouco enviesada da sua evolução.

Constata-se, assim, que a construção de edifícios com estrutura de alvenaria decresceu ligeiramente nas últimas décadas, enquanto que o oposto se observou nos edifícios com estrutura de betão armado. Porém, um dos aspectos mais marcantes revelado pela Fig. 1 é que se a alvenaria como sistema estrutural predomina no parque habitacional construído nas últimas décadas (pouco mais de 50%), essa predominância é conseguida graças aos quantitativos elevados de edifícios de alvenaria com elementos de betão (ACP). Efectivamente, os edifícios com estrutura do tipo ASP e ATAPS apresentam, em cada época, percentagens de construção baixas e aproximadamente constantes, entre 3 e 4% e entre 2 e 3%, respectivamente.

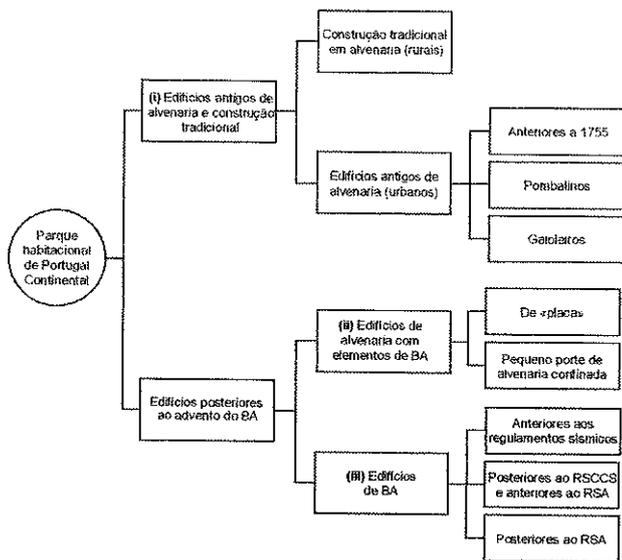
Fig. 2 – Sistemas construtivos existentes no parque habitacional de Portugal Continental

Na Fig. 2 enquadram-se os diversos sistemas construtivos existentes no parque habitacional de Portugal Continental nos três grandes grupos atrás referidos identificados por (i) a (iii).

Os edifícios pertencentes ao primeiro grupo são classificados nos Censos 2001 como tendo tipo de estrutura de Paredes de alvenaria argamassada, sem placa, ou de Paredes de adobe taipa ou alvenaria de pedra solta (ASP + ATAPS). Os edifícios pertencentes ao segundo grupo são classificados nos Censos 2001 como tendo tipo de estrutura Paredes de alvenaria argamassada, com placa (ACP). Finalmente, os edifícios pertencentes ao terceiro grupo correspondem aos edifícios com tipo de estrutura de Betão Armado (BA) dos Censos 2001.

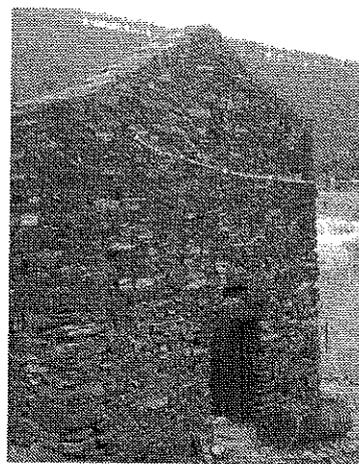
Fig. 3 – Exemplo de edifício com paredes em xisto no concelho de Manteigas; classificado nos Censos 2001 como ATAPS, anterior a 1919, dc 1 pavimento

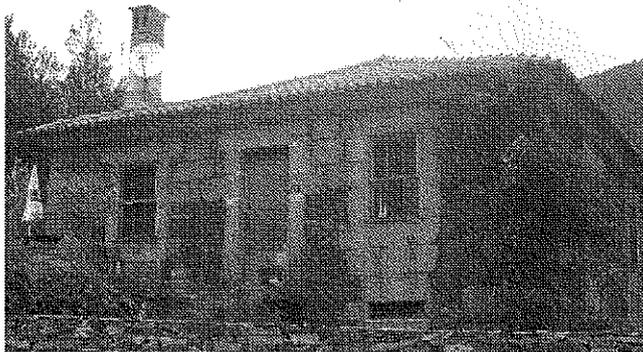
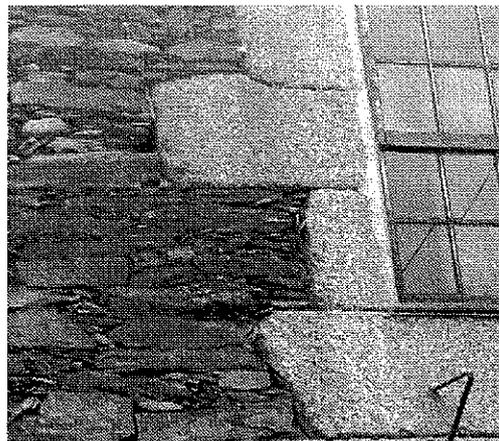
Fig. 4 – Exemplo e pormenor de edifício de habitação no concelho de Manteigas com paredes em granito e xisto argamassadas com barro vermelho; classificado nos Censos 2001 como ASP, anterior a 1919, de 2 pavimentos

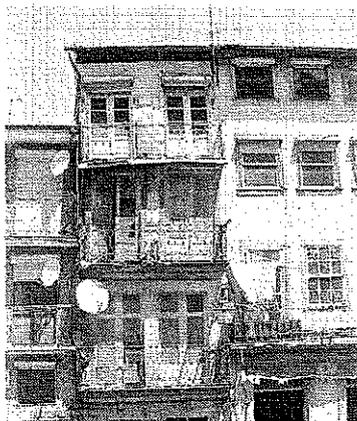
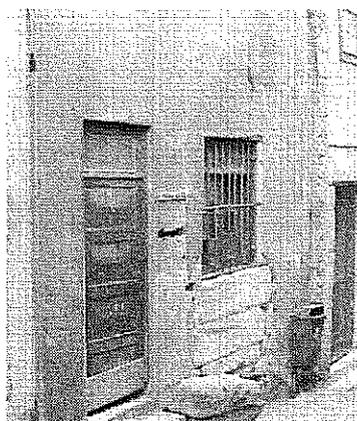
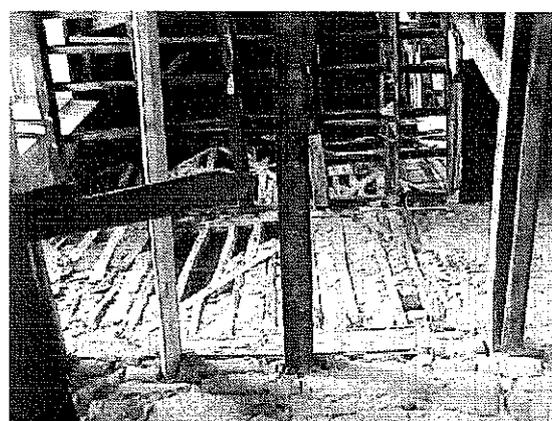
Fig. 6 – Exemplo de edifícios da zona histórica do Porto; centro e direita: edifício com fachada principal realizada em alvenaria de pedra e taipa e pormenor de parede de travamento com elementos de madeira e taipa [Costa, 2001]; classificadas nos Censos 2001 como ASP, anteriores a 1919, em mau estado de conservação.

No Porto os edifícios mais antigos que ainda subsistem caracterizam-se por serem estreitos e altos, com estrutura resistente em alvenaria de pedra irregular na qual se apoiam elementos horizontais de madeira que suportam os pavimentos, também em madeira (ver Fig. 6) [Costa, 2001]. No centro histórico do Porto, em edifícios antigos que se supõem anteriores à época pombalina, surgem exemplos de soluções construtivas variáveis ao longo da altura dos edifícios, nomeadamente paredes resistentes em que o primeiro troço é de alvenaria de pedra e a parte superior é constituída por um conjunto de vigas, prumos e diagonais de travamento em madeira, cujos vazios são preenchidos por taipa (ver Fig. 6 centro e direita).

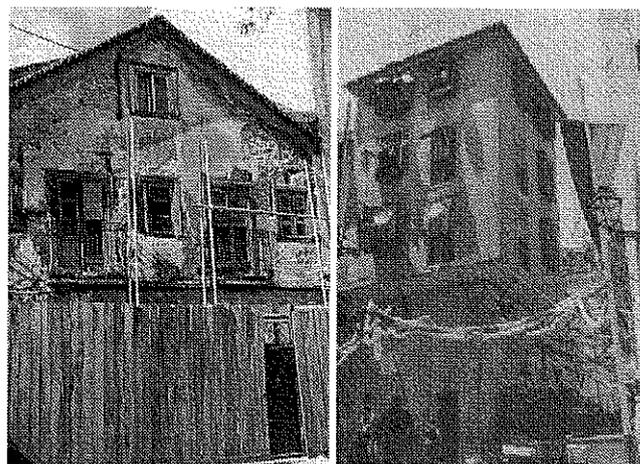
Fig. 5 – Exemplo de edifícios pré-pombalinos na cidade de Lisboa; esquerda: prédio de duas águas de fachada em bico; direita: prédio com ressalto bilateral; classificados nos Censos 2001 como ASP, anteriores a 1919

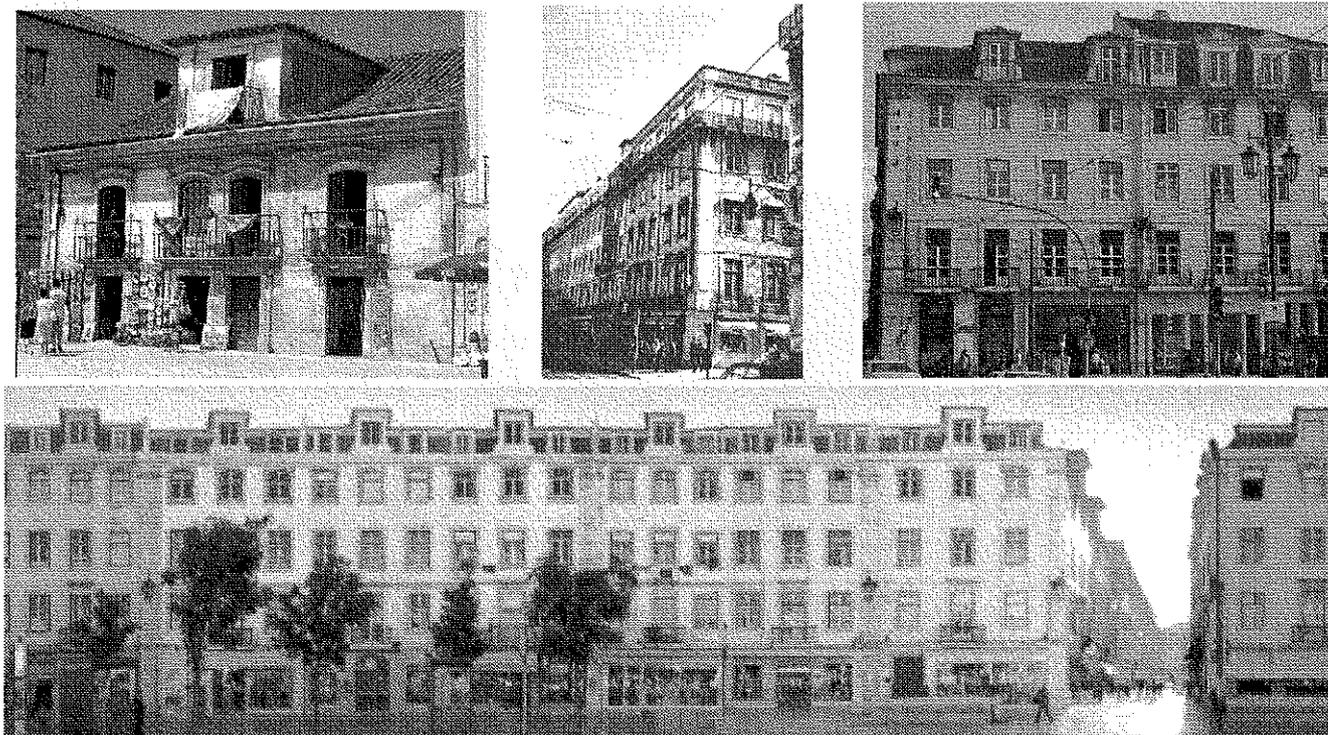
Fig. 7 – Exemplo de edifícios pombalinos; em cima à esquerda: edifício localizado em Alcobaça em mau estado de conservação; restantes edifícios localizados em Lisboa; classificados nos Censos 2001 como ASP, anteriores a 1919, com número de pavimentos igual a 3 ou da classe 5 a 7. Todos eles possuem o R/C com espaço interior amplo na sua maior parte devido à existência de lojas

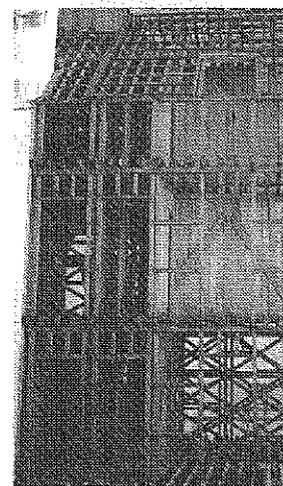
Fig. 8 – Maqueta de uma gaiola pombalina [Farinha, 1997]

De acordo com Farinha [1955], as gaiolas de madeira eram construídas até à cobertura antes do envolvimento pelas alvenarias, resultando a sua denominação da aparência da obra nesta fase da construção. Os frontais faziam parte integrante das gaiolas pombalinas, formando paredes interiores resistentes, também constituídas por uma grade de

madeira embebida na espessura da alvenaria; esta era composta por tijolo ou pedra miúda e com a superfície exterior rebocada [Pinho, 2000a e Silveira *et al.*, 2003]. Os frontais dispunham-se nas duas direcções de simetria do edifício e o seu esqueleto de madeira incluía cruces de Santo André, cuja triangulação concorria para a estabilidade da estrutura [Silveira *et al.*, 2003]. Os elementos de união, que asseguravam a ligação entre a madeira da gaiola e a alvenaria, contribuíam para as interligações entre os vários elementos da estrutura e, segundo Cardoso *et al.* [2001], conferiam ductilidade ao conjunto. Esta ligação entre paredes e pavimentos, assegurada pela gaiola, é outro dos factores que aumentam a capacidade resistente destes edifícios face aos sismos.

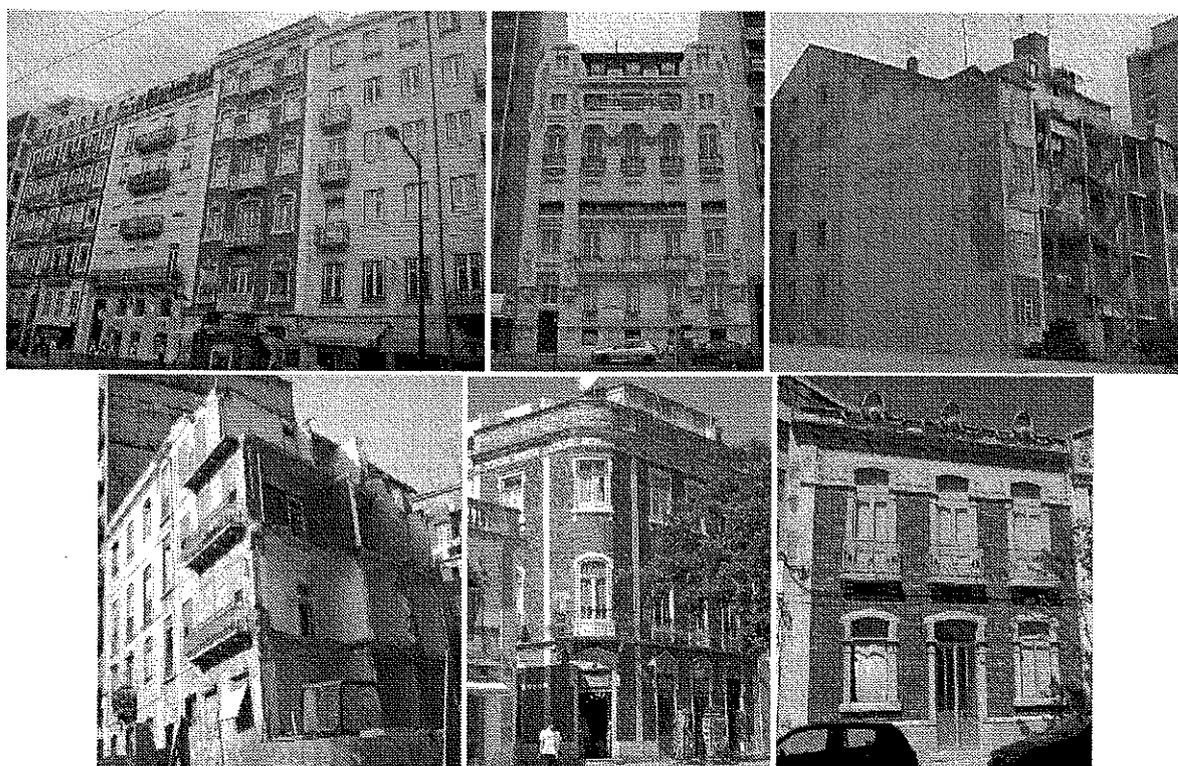
Fig. 9 – Exemplos de edifícios gaioleiros; em cima: fachadas e tardo de gaioleiros localizados em Lisboa; em baixo: interior de gaioleiro em Lisboa e fachadas em Lagos e na Figueira da Foz; classificados nos Censos 2001 como ASP

Com efeito, a falta de qualidade do projecto e construção em Lisboa era de tal monta que levou, em 1909, Pereira de Sousa [citado por Farinha, 1955] a referir-se ao facto com indignação: “É necessário acabar, em prol da Pátria e da Humanidade, com essa quase liberdade de construção em Lisboa”. Autores mais recentes [Appleton, 1991] apelidam os edifícios gaioleiros de “desastre construtivo” (ver Fig. 9).

A época construtiva dos edifícios gaioleiros é caracterizada por um acréscimo do número de pisos relativamente aos pombalinos (um ou dois), um aumento na altura dos pés-direitos, um aligeiramento das secções das paredes resistentes e uma remoção gradual dos elementos de madeira [Cardoso, 2002; Oliveira *et al.*, 1985 e Silva & Soares, 1997]. Os edifícios são constituídos por paredes de alvenaria de pedra de fraca qualidade, tijolo maciço ou de dois furos e por pavimentos de madeira, verificando-se um decréscimo na espessura das paredes resistentes quando se sobe de andar para andar. Apresentam, por vezes, elementos decorativos muito pesados e a sua grande profundidade exige a presença de saguões.

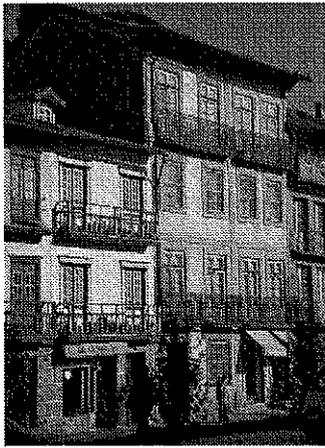
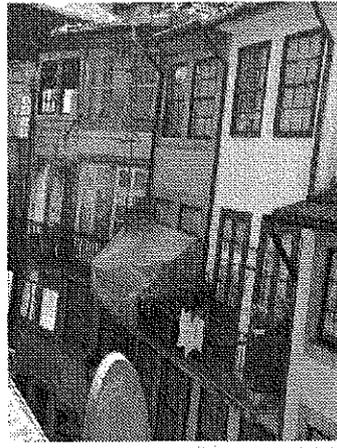
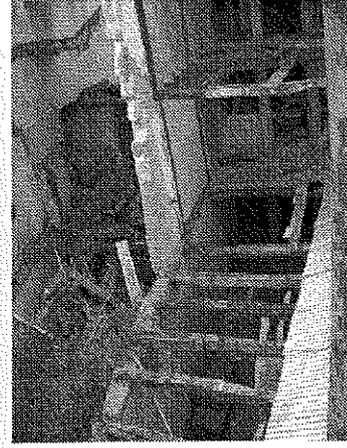
Fig. 10 – Exemplo de edifícios antigos na região Norte do território continental; esquerda: edifícios localizados em Guimarães; centro: correnteza de edifícios no centro histórico do Porto; direita: estrutura de prédios geminados [Amaral & Aguilar, 2005]; classificados nos Censos 2001 como ASP

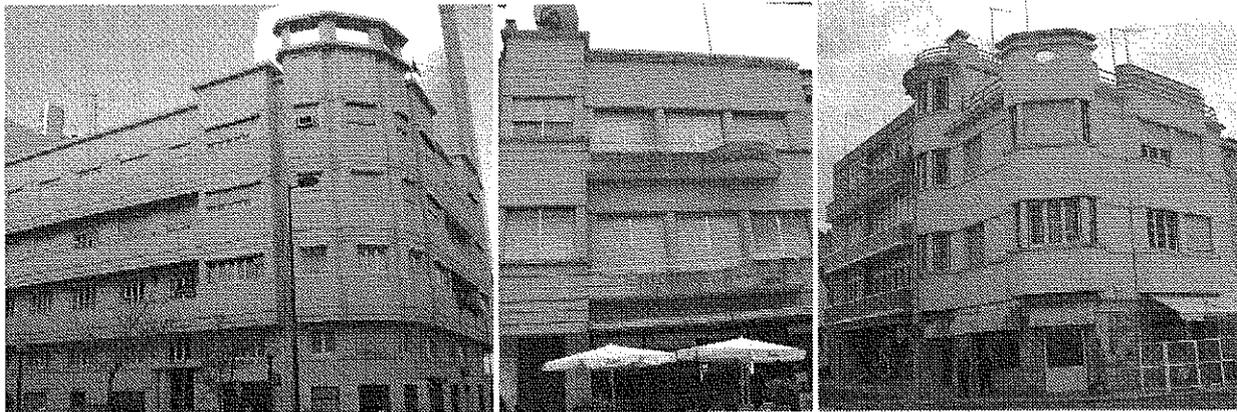
Fig. 11 – Exemplo de edifícios de “placa”; da esquerda para a direita: edifícios localizados em Lisboa, Alcobaça e Nazaré, respectivamente; classificados nos Censos 2001 como ACP; da esquerda para a direita: edifícios das classes 5 a 7 pavimentos, 4 pavimentos e 3 pavimentos, respectivamente; os edifícios no centro e à direita possuem R/C com espaço interior amplo na sua maior parte

Os edifícios “de placa”, característicos do período construtivo do Estado Novo, nas décadas de 30 e 40 do século XX, (ver Fig. 11), são essencialmente constituídos por paredes exteriores de alvenaria de pedra, de qualidade razoável, paredes interiores de alvenaria de tijolo e recorrem a lajes maciças de betão armado.

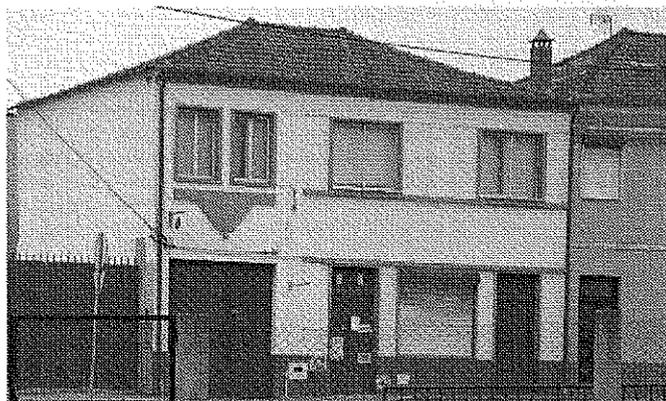
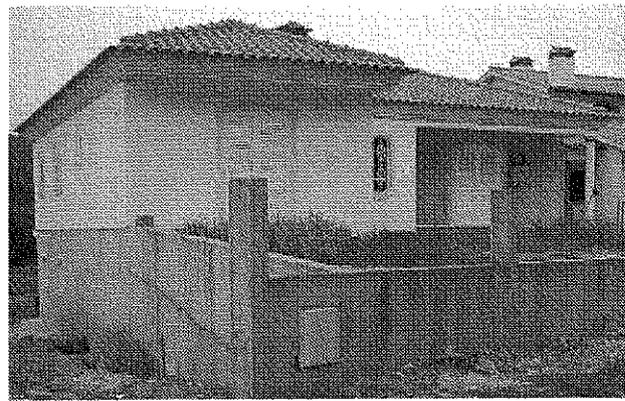
Fig. 12 – Exemplo de edifícios de pequeno porte de alvenaria confinada no concelho de Anadia; classificados nos Censos 2001 como ACP com 2 pavimentos; esquerda: edifício da época 1945-60 ou 1961-70; direita: edifício posterior a 2001

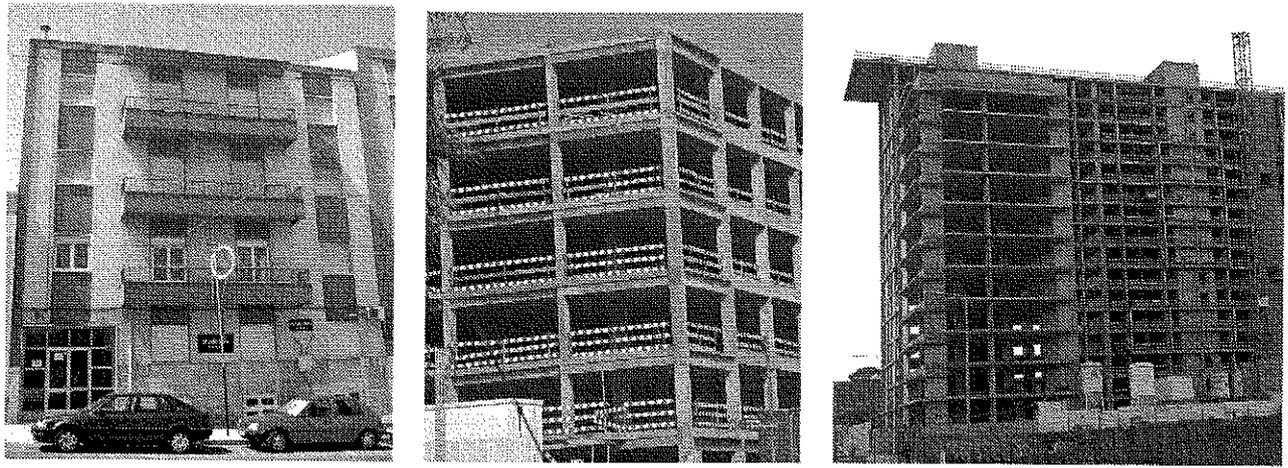
Fig. 13 – Exemplo de edifícios de BA; esquerda: prédio da época 1961-70 localizado em Alcobça; centro: estrutura em pórtico posterior a 2001, localizada em Lisboa; direita: estrutura mista pórtico-parede, com lajes fungiformes, posterior a 2001, situada em Lisboa

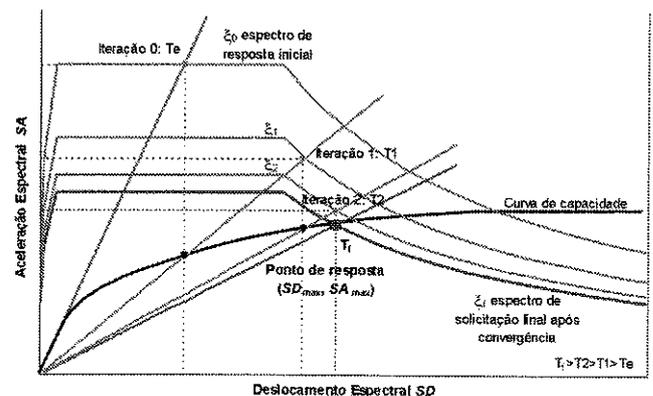
Fig. 14 – Procedimento iterativo conducente à determinação da resposta máxima do edifício

O método mecanicista é baseado no método do espectro de capacidade [ATC, 1996, FEMA & NIBS, 1999 e Freeman, 1999] em que a capacidade resistente dos edifícios é comparada com um espectro de solicitação reduzido, para se obter o chamado ponto de desempenho ou o ponto de resposta máxima do edifício (ver Fig. 14). A abcissa desse ponto de desempenho corresponde à acção sísmica que condiciona as funções de distribuição cumulativas que traduzem a fragilidade sísmica dos edifícios (ver exemplo na Fig. 15).

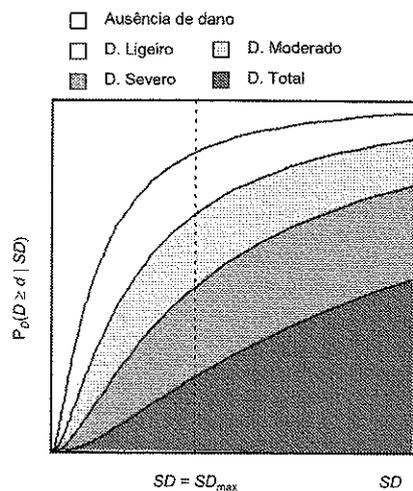
Fig. 15 - Curvas de fragilidade para cinco estados de dano

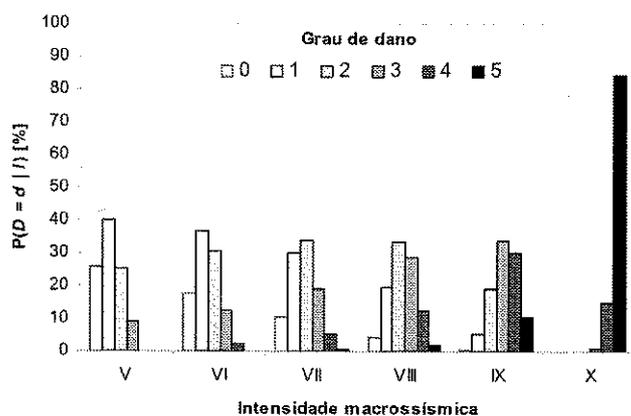
Fig. 16 - Matrizes de probabilidade de dano para a classe de vulnerabilidade A (edifícios de alvenaria de pedra solta, adobe, argila, e casas rurais) do modelo de dano de Di Pasquale & Orsini [1997]

Os métodos estatísticos baseiam-se na inspecção de um grande número de estruturas, sendo procedente corrente utilizar distribuições de probabilidade teóricas para descrever as estatísticas recolhidas em levantamentos de dano pós-sismo e assim se construir matrizes de probabilidade de dano válidas para edifícios pertencentes a uma dada classe de vulnerabilidade ou a uma tipologia construtiva (ver Fig. 16).
