MONITORIZAÇÃO DAS MEDIDAS DE MITIGAÇÃO DAS REAÇÕES EXPANSIVAS DO BETÃO NA PONTE DO RIO SABOR NA N315

IIº Encontro Luso-Brasileiro de Degradação de Estruturas de Betão

Lisboa • LNEC • 27 a 29 de setembro de 2016

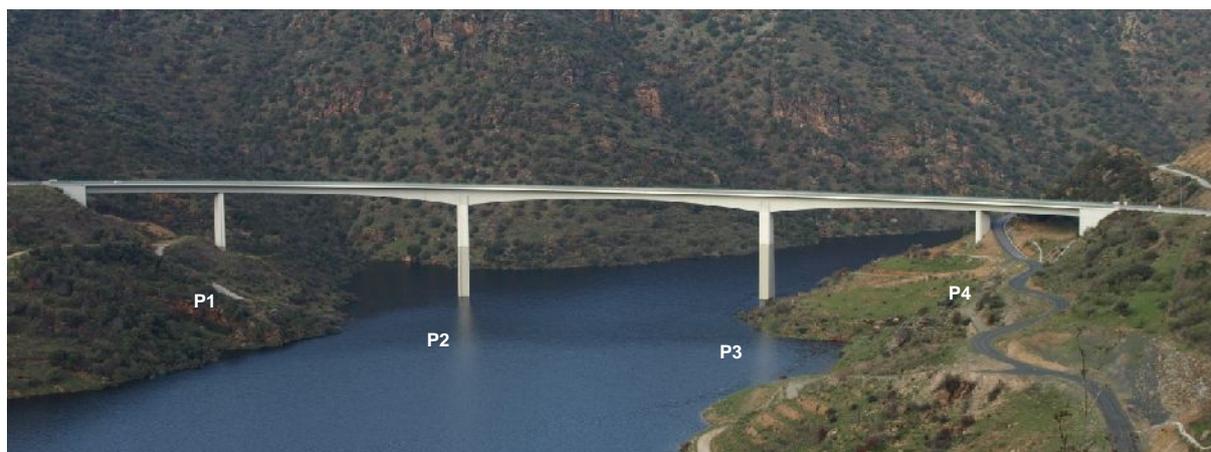
A ponte do rio Sabor, inaugurada em 2004, situa-se na EN 315 no lanço Sardão-Meirinhos, que coincide com o corredor definido para o IC5 conforme Plano Rodoviário Nacional 2000, inserindo-se numa curva circular em planta com um raio de 270m. É uma obra contínua ao longo da sua extensão total de 560 m, com um vão central de 160 m, vãos adjacentes de 125 m e vãos extremos de 75 m (Fig. 1).

Fig. 1 – Vista de jusante da ponte

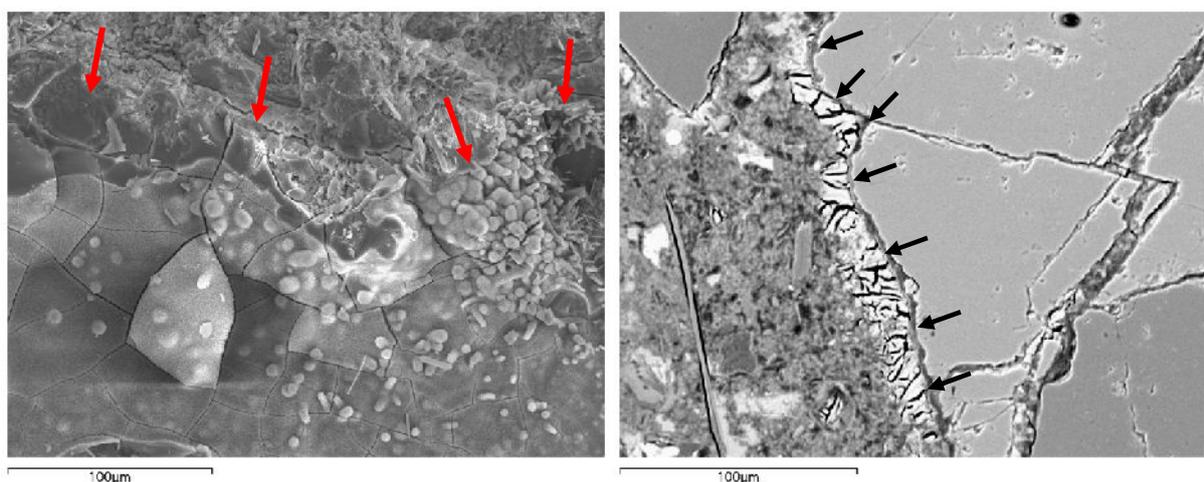
O programa de ensaios laboratoriais, nomeadamente por observação ao MEV/EDS, confirmou a ocorrência de RAS (Fig. 2a) e RSI (Fig. 2b) e a existência no betão de potencial remanescente para a expansão devida a estes dois tipos de reação.

Fig. 2 – Imagens ao MEV que mostram interfaces agregado/pasta com: a) Gel RAS (setas vermelhas); b) etringite deletéria (setas escuras)

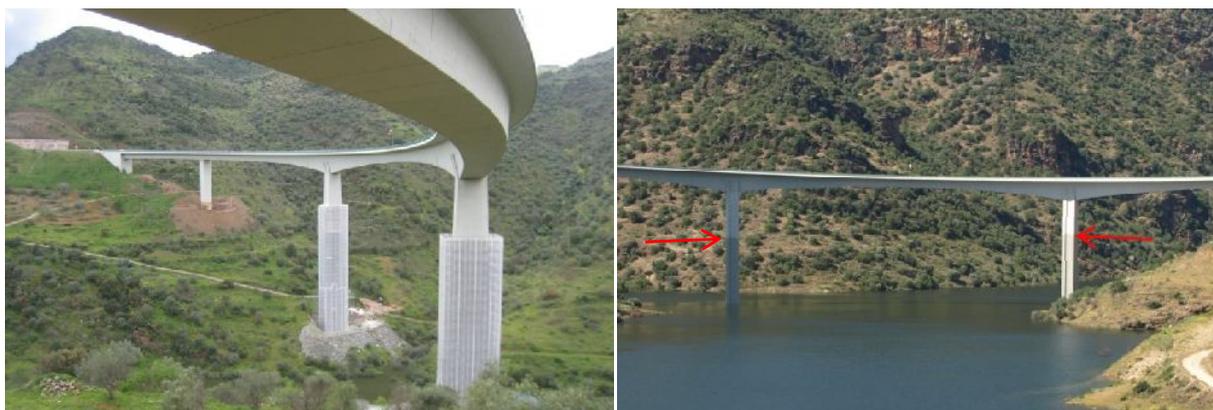
A Fig. 3 mostra duas vistas da ponte: uma obtida durante os trabalhos de impermeabilização (esquerda); a outra após a conclusão desses trabalhos.

Fig. 3 – Vista da ponte durante e após os trabalhos de impermeabilização. As setas na imagem à direita indicam a cota máxima de aplicação do revestimento.

O desenvolvimento de reações álcalis-sílica e sulfática interna é acelerado pela humidade e pela temperatura (Larive 1998, Olafsson 1986, Tomosawa *et al.* 1989), pelo que a intervenção preventiva relativamente a esse desenvolvimento consistiu na impermeabilização dos dois pilares através de um revestimento protetor. Este revestimento, de poliureia de secagem rápida e com elevada capacidade de *crack-bridging*, foi aplicado nas superfícies interior e exterior dos dois pilares, desde a base até ao Nível Máximo de Cheia (NMC).

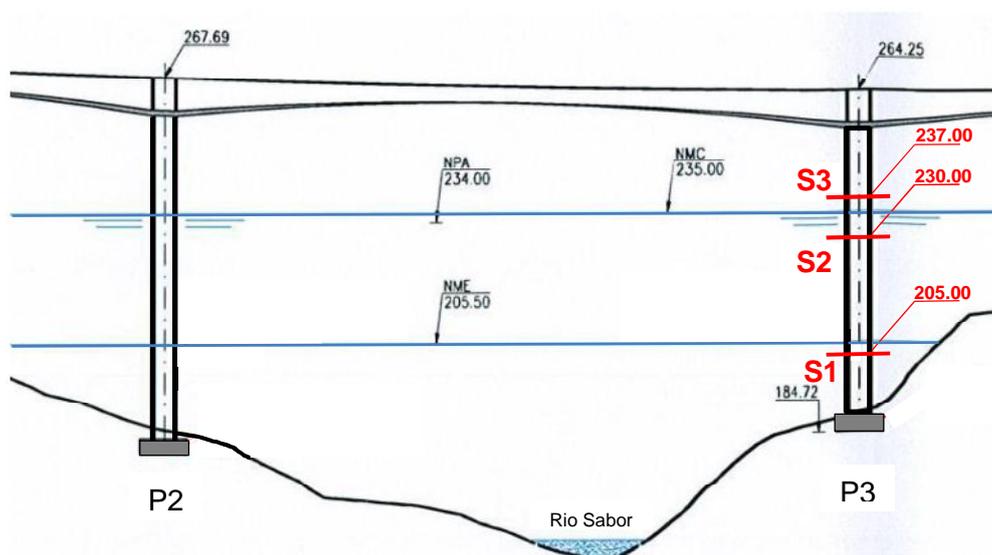
Para este efeito foram instrumentadas três secções do pilar P3, correspondentes às três condições de exposição do pilar à água: a secção S1, localizada abaixo do Nível Mínimo de Exploração (NME), que ficará permanentemente submersa; a secção S2, que ficará parte do ano submersa e uma outra parte emersa; a secção S3, situada acima do Nível de Pleno Armazenamento (NPA) e do Nível Máximo de Cheia (NMC), que ficará sempre emersa, sendo molhada apenas na face exterior por ação da chuva, tal como assinalado na Fig. 4.

Fig. 4 – Localização das secções instrumentadas no pilar P3

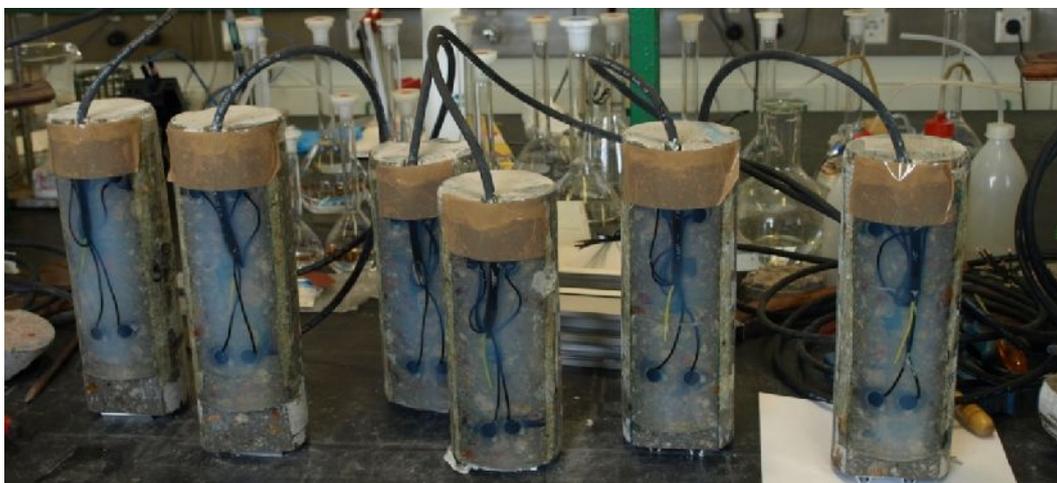
Neste trabalho desenvolveram-se sensores de resistividade especialmente concebidos para colocação no betão em zonas imersas (Pereira 2004, Santos 2005, Salta e Pereira 1998). Colocaram-se vários conjuntos de sensores, constituídos por dois elétrodos de grafite com cerca de 10 mm de diâmetro e de altura, a diferentes profundidades em carotes, com 10 cm de diâmetro, extraídas das secções referidas e que foram instrumentadas no LNEC (Fig. 5).

Fig. 5 – Carotes instrumentadas em laboratório com os sensores de resistividade

Os elétrodos foram colocados em orifícios de diâmetro adequado criados nas carotes e selados com um material cimentício que garante o contacto eletrolítico. Os contactos elétricos foram devidamente protegidos com uma resina epoxídica, tendo as carotes sido recolocadas na estrutura, devidamente tamponadas, de forma a não constituírem pontos preferenciais de passagem de água. Entre cada conjunto de dois elétrodos mede-se, com uma periodicidade diária, a resistência elétrica a dois pontos com um sistema de aquisição automática de dados. Antes da colocação, os sensores foram calibrados em laboratório em soluções de

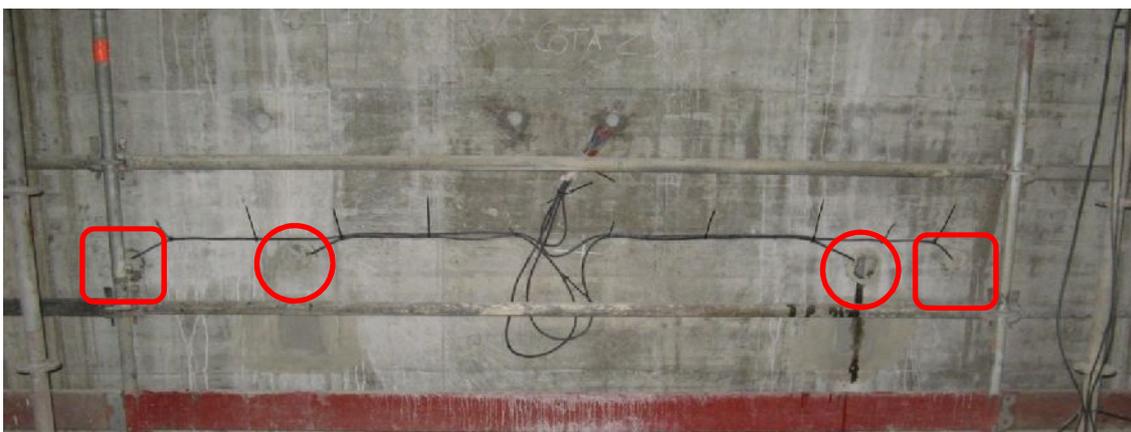
Na Fig. 6 apresenta-se uma vista das carotes instaladas na secção S2, localizada à cota de 230 m. Nesta figura estão assinaladas com um círculo as carotes instaladas pelo interior do pilar e com um quadrado as carotes exteriores.

Fig. 6 – Aspeto da localização das carotes instrumentadas na secção S2 (cota 230 m)

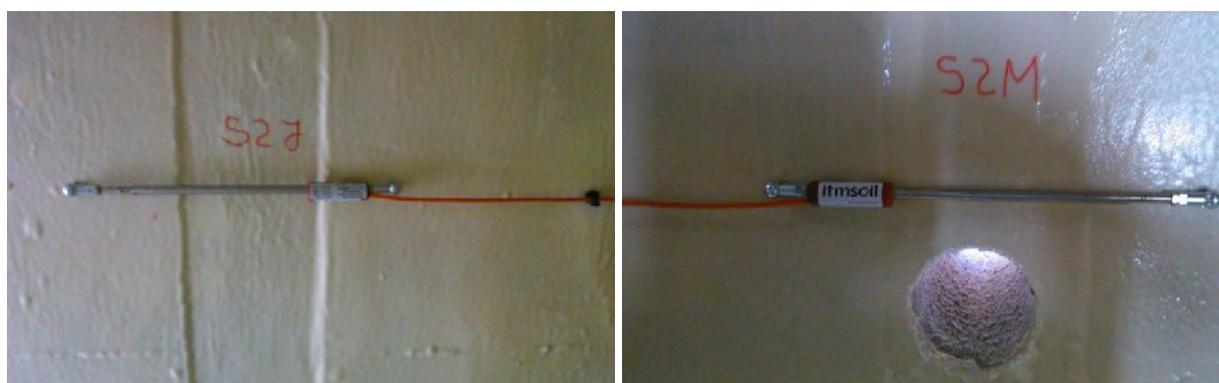
Para este efeito, foram instalados quatro *Crackmeter ITMSOIL Instruments*, modelo J2-1-50. Estes transdutores de corda vibrante com termistor incorporado possuem uma base de medida longa, com cerca de 40 cm. Foram instalados na superfície interior do betão do pilar, em faces opostas, nas secções S1 e S2, com uma orientação horizontal, minimizando a influência do carregamento, de forma a evidenciar o efeito que se pretende estudar (Fig. 7).

Fig. 7 – Aspeto da instalação dos transdutores de corda vibrante na secção S2

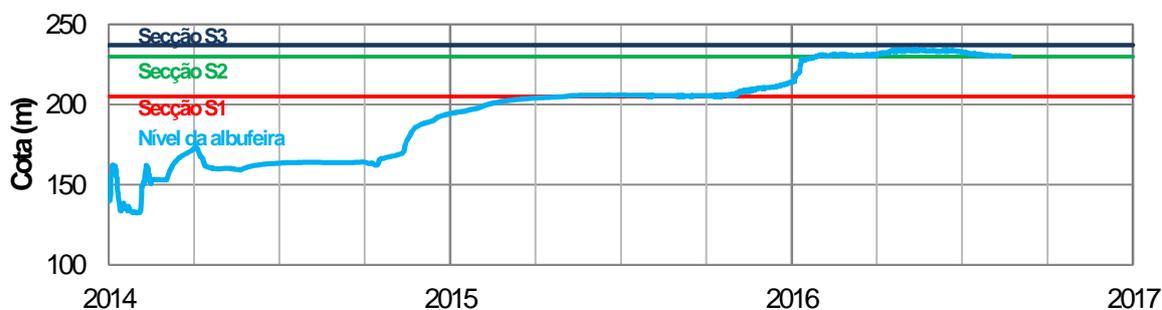
A evolução do nível da albufeira do Escalão de Montante do aproveitamento hidroelétrico do Baixo Sabor, que se apresenta na Fig. 8, é da maior relevância para a interpretação dos resultados obtidos pelo sistema instalado nesta ponte, designadamente no que se refere à impermeabilização do betão. Na mesma figura estão assinaladas as cotas das três secções instrumentadas do pilar P3, permitindo constatar que o nível da albufeira atingiu o nível da secção S1 em março de 2015 e da secção S2 em janeiro de 2016.

Fig. 8 – Evolução do nível da albufeira ao longo do tempo

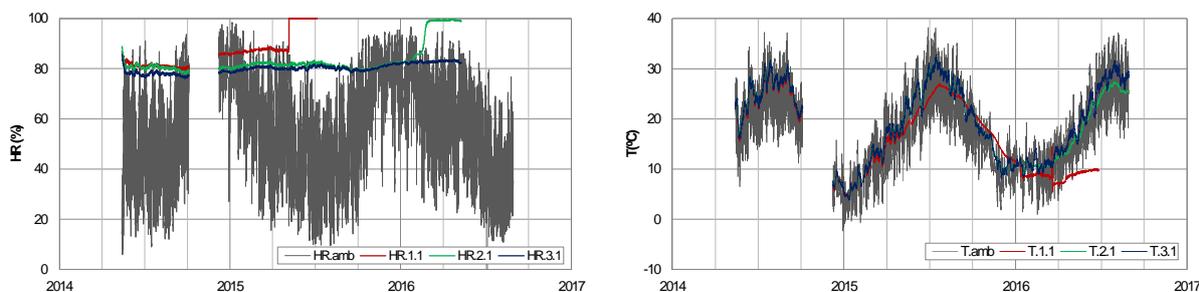
A humidade relativa ambiente, medida com uma frequência horária, constitui o gráfico da esquerda da Fig. 9 (HR.amb), conjuntamente como os valores da humidade relativa medida

pelos três sensores de humidade e temperatura instalados no interior do betão nas três secções instrumentadas do pilar P3 - HR.1.1 (secção S1), HR.2.1 (S2) e HR.3.1 (S3). A mesma figura inclui um gráfico constituído pelos correspondentes valores da temperatura.

Fig. 9 – Evolução da humidade relativa e temperatura: valores ambientais e no interior do betão

A análise da Fig. 9 permite inferir a diminuta influência da HR ambiente nos valores medidos no interior do betão. Por outro lado, é evidente a correlação entre os valores de humidade medidos no interior do betão e o nível da albufeira, que se reflete, em particular, na subida brusca dos valores medidos pelos sensores instalados na secção S1 e S2 após a cota da albufeira atingir essas secções. Este aumento da HR atribui-se a uma possível perda de impermeabilização no local onde estão instaladas as sondas devido à dificuldade de impermeabilizar adequadamente os locais da passagem de cabos para este tipo de sondas.

Relativamente à temperatura, verifica-se uma evidente correlação entre os valores ambiente (T.amb) e os valores medidos no interior do betão (T.1.1, T.2.1 e T.3.1), que apresentam valores semelhantes entre si até o nível da albufeira atingir a secção S1 e, posteriormente, a secção S2. A partir da submersão destas secções a variação das respetivas temperaturas apresenta uma menor amplitude, naturalmente devida à inércia térmica da massa de água.

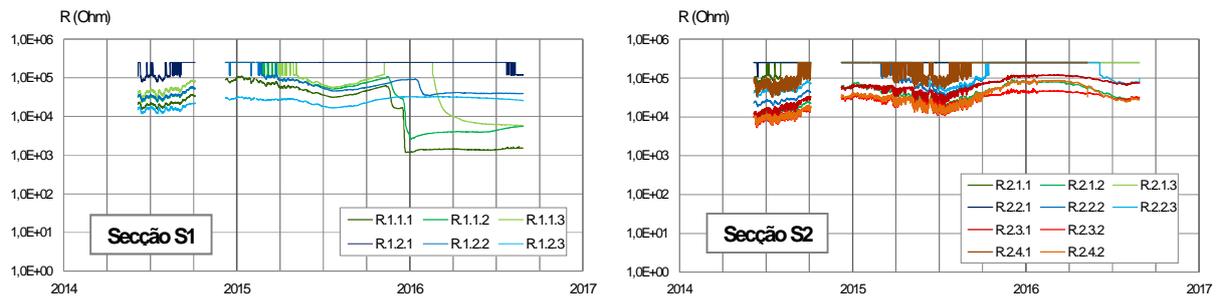
Os resultados das medidas de resistência elétrica do betão (R) obtidos nas carotes instrumentadas das secções S1 e S2 são apresentados na Fig. 10. De igual forma, os valores relativos à secção S3, permanentemente emersa, constituem a Fig. 11.

Fig. 10 – Evolução da resistência elétrica do betão: medidas nas secções S1 e S2

A codificação utilizada na identificação das sondas foi a seguinte: *R* indica que se trata de um sensor de resistência elétrica, o primeiro algarismo refere-se à secção instrumentada (1 a 3), o segundo ao número da carote e o terceiro à profundidade de recobrimento (1 corresponde a 3 cm de recobrimento, 2 a 5 cm e 3 a 20 cm). Recordar-se que na secção S1 apenas foram extraídas carotes na face interior, enquanto nas restantes secções foram extraídas duas carotes pelo interior da parede do pilar e duas pelo exterior.

Todos os sensores colocados estão operacionais, tendo-se medido valores de *R* elevados, em geral superiores a 10 kOhm. Os resultados elevados estão truncados uma vez que o sistema de aquisição tem a sua capacidade limitada a valores de resistência de 250 kΩ.

Estes resultados mostram que não se verificaram diminuições significativas de resistência elétrica do betão que indiciem perda de eficiência do sistema de impermeabilização instalado, atribuindo-se as variações em todas as locais das secções S2 e S3 apenas a variações atribuíveis às variações de temperatura. Na secção S1, verificou-se, num dos locais instrumentados, a várias profundidades (R.1.1.1, R.1.1.2, R.1.1.3) uma ligeira diminuição de *R* no final de 2015, que coincidiu com o aumento do nível da albufeira, que, no entanto, se manteve estável em 2016 e superior a 1 kOhm, o que indicia não ter ocorrido perda relevante das características de impermeabilização do betão. Embora esta diminuição possa ser devida a uma eventual deficiência de impermeabilização da carote no decurso da instrumentação, esta situação continuará a ser acompanhada.

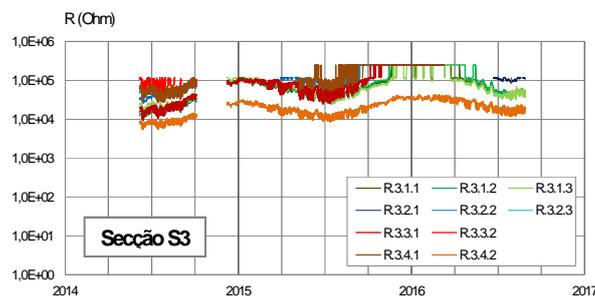
Fig. 11 – Evolução da resistência elétrica do betão: medidas na secção S3
