# Paredes resistentes de alvenaria de tijolo reforçadas com revestimentos armados

Load-bearing brick masonry walls strengthened with reinforced renders

MARQUES, A. I. [et al.] – Paredes resistentes de alvenaria de tijolo reforçadas com revestimentos armados. **Revista Portuguesa de Engenharia de Estruturas**. Ed. LNEC. Série III. n.º 10. ISSN 2183-8488. (julho 2019) 5-18.

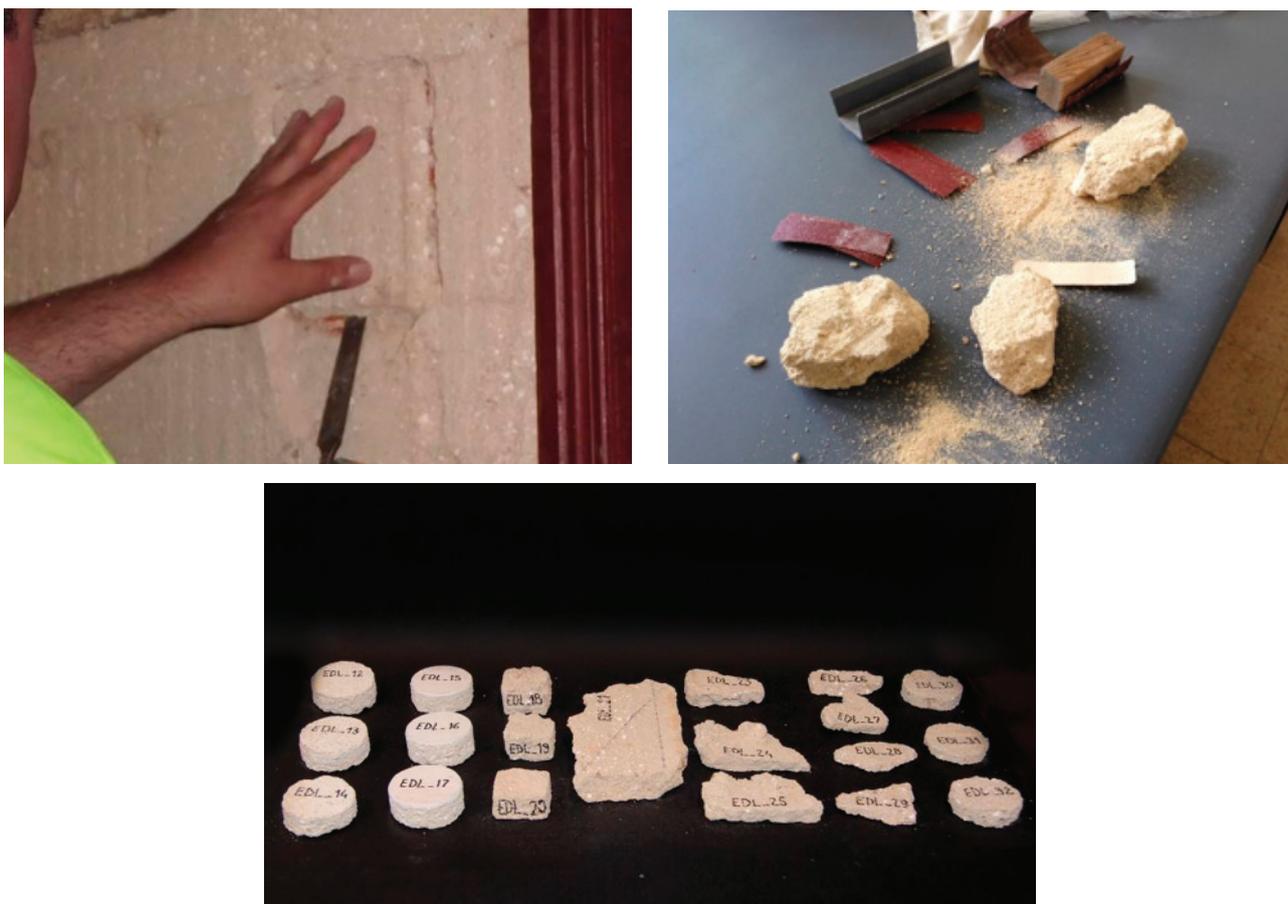
Figura 2 Preparação dos provetes de argamassa de revestimento e assentamento

Relativamente à recolha de argamassas de assentamento do edifício de estudo, escolheram-se várias zonas das paredes onde as juntas horizontais eram mais espessas. Para a recolha de argamassas de revestimento foram escolhidas zonas aleatórias pois os revestimentos apresentavam em geral um ótimo estado de conservação. As amostras retiradas do edifício de estudo foram divididas em provetes de menor dimensão e devidamente preparadas de acordo com o ensaio a que se destinavam, conforme

se ilustra na Figura 2.

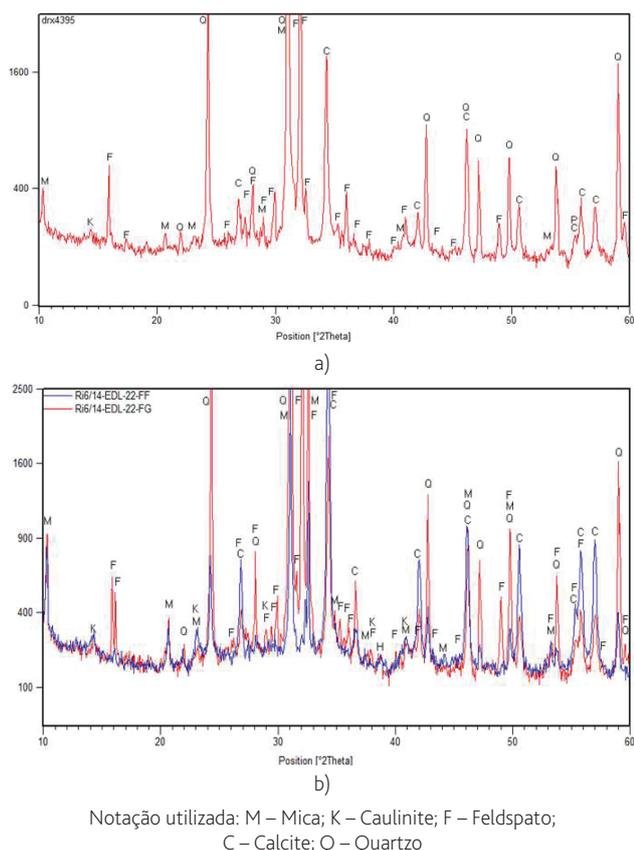
**Figura 3** Registos difratométricos dos provetes de argamassa ensaiados: a) argamassa de revestimento (fração global); b) argamassa de assentamento (fração global + fração fina)

Foram preparadas e ensaiadas duas amostras de argamassa, uma de revestimento e outra de assentamento. Os fragmentos de cada argamassa foram suavemente desagregados com martelo, de forma a não partir os grãos de agregado, tendo-se preparado dois tipos de subamostras ou frações (fração global e fração fina). A fração fina representa uma fração enriquecida nos compostos da pasta do ligante. Os difratogramas das argamassas apresentam-se na Figura 3.

Face aos resultados obtidos para a composição mineralógica das argamassas pode concluir-se que os minerais identificados em maior proporção foram o quartzo e o feldspato, que, associados com mica e vestígios de caulinite, são compostos usuais numa areia siliciosa com uma componente argilosa. Em termos dos compostos da pasta do ligante detetou-se calcite, o que indica tratar-se de uma argamassa de cal aérea cálcica.

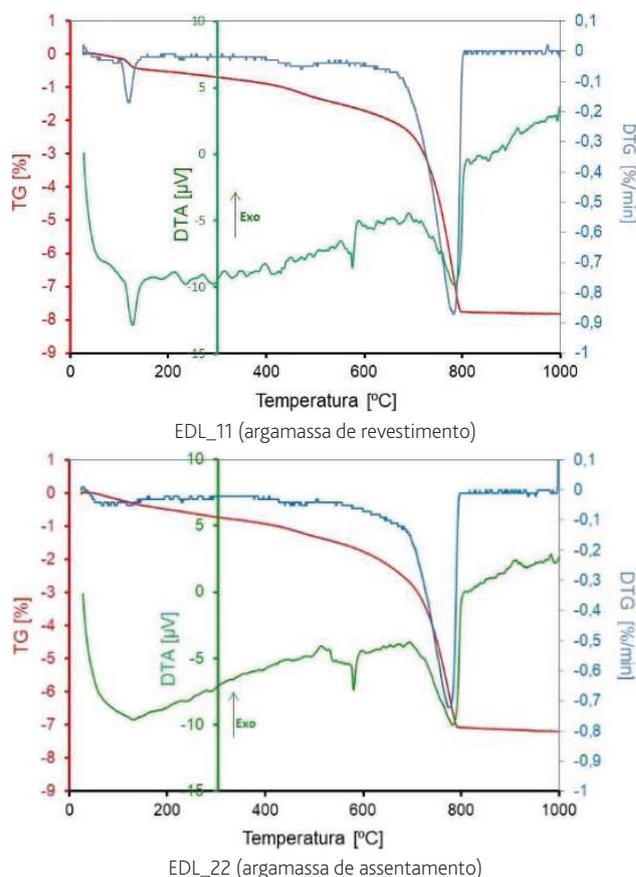
**Figura 4** Curvas TG/DTA/DTG das amostras de argamassa

Da análise dos resultados de TG/DTA/DTG (Figura 4) confirmam-se os resultados da DRX, nomeadamente com a principal perda de massa a ser característica da presença de carbonato de cálcio [8 e 9], comprovando que o ligante utilizado na argamassa foi uma cal aérea cálcica.

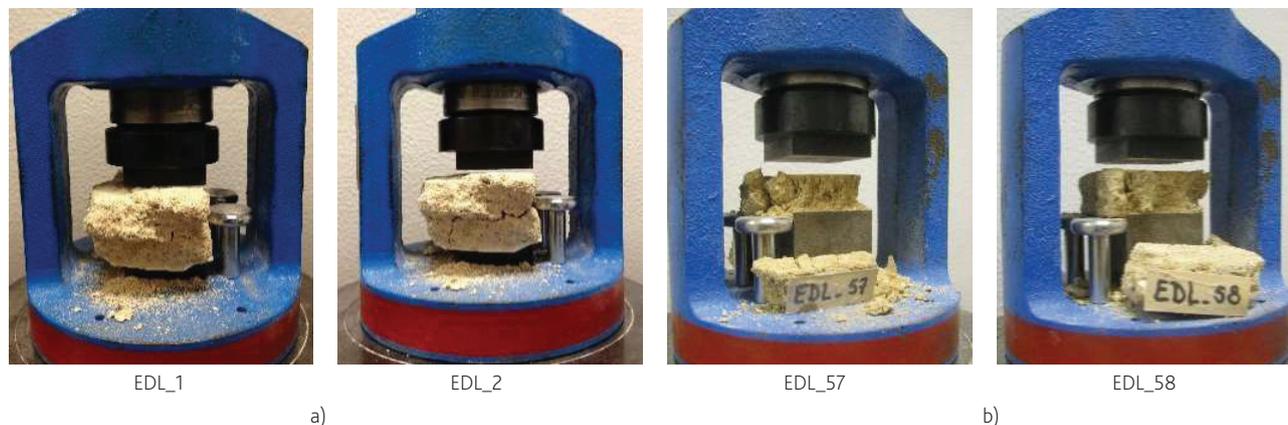
**Figura 5** Provetes de argamassa sujeitos ao ensaio de resistência à compressão: a) argamassa de revestimento e b) argamassa de assentamento

Para quantificar a resistência à compressão de provetes de argamassas irregulares procedeu-se a uma adaptação para amostras recolhidas *in situ* do método normalizado preconizado na norma EN 1015-11: 1999 [10] com base na Ficha de Ensaio do LNEC FE Pa 42 [11]. Este método consiste basicamente na colocação do provete na máquina de ensaio para aplicação da carga sem choque, de uma forma gradual, a fim de obter-se a rotura entre 30 e 90 segundos. Neste caso não foi necessário recorrer a uma “argamassa de confinamento” para ajustar as dimensões e forma dos provetes, uma vez que os provetes selecionados tinham uma área e espessura adequados para aplicação da força de compressão. Foram ensaiados seis provetes de argamassa de revestimento e cinco provetes de argamassa de assentamento, conforme se ilustra na Figura 5. Os resultados relativos à resistência à compressão

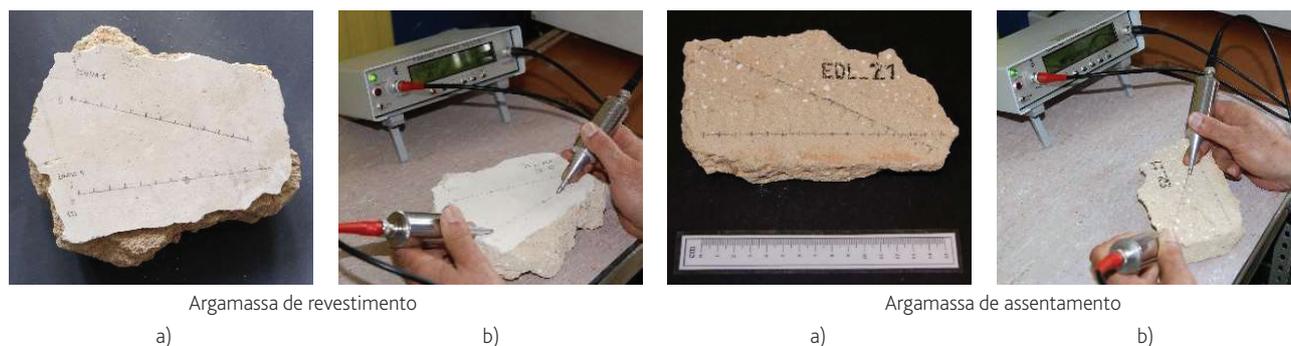
**Figura 6** Provetes de argamassa sujeitos ao ensaio de medição da velocidade de propagação de ultrassons: a) identificação dos alinhamentos; b) realização do ensaio

Foram ensaiados provetes de argamassa de assentamento e de argamassa de revestimento através de 2 alinhamentos, conforme se ilustra na Figura 6a. As velocidades de propagação dos ultrassons e o módulo de elasticidade dinâmico obtido no ensaio sintetizam-se no Quadro 2.

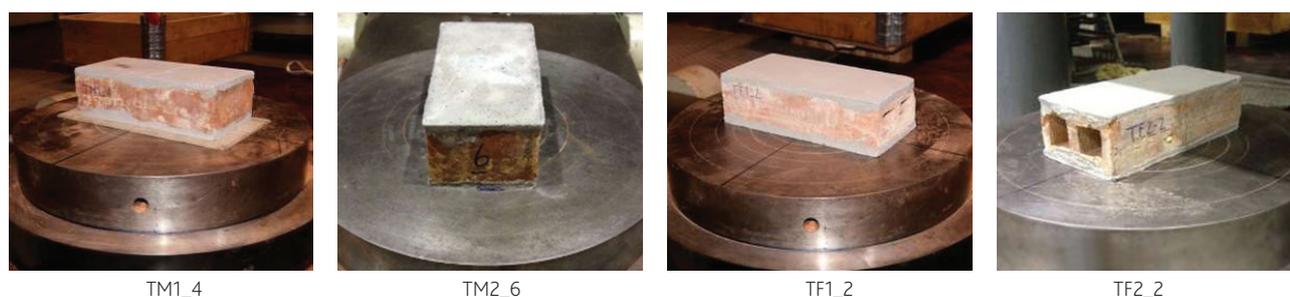
**Figura 7** Tijolos cerâmicos selecionados para o ensaio de resistência à compressão

Foram ensaiados 5 tijolos de cada um dos 4 grupos existentes, conforme se ilustra na Figura 7. Os resultados obtidos no ensaio de resistência à compressão sintetizam-se no Quadro 3.

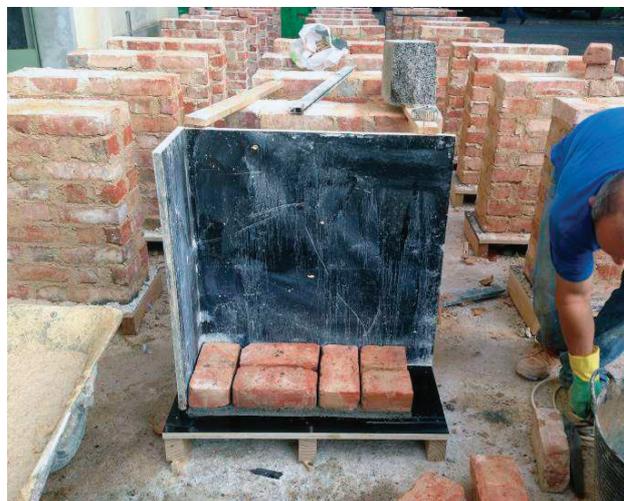
Figura 11 Construção de *muretes* novos de tijolo cerâmico maciço

Dado não haver *muretes* originais em número suficiente para os ensaios das duas soluções de reforço em estudo, foi necessário construir novos *muretes* de tijolo cerâmico maciço com as mesmas dimensões simulando o melhor possível a constituição e o comportamento dos *muretes* originais, conforme se ilustra na Figura 11. Neste contexto foram utilizados os tijolos sobrantes da demolição do edifício devidamente limpos e escovados e realizada uma composição de argamassa de cal aérea ao traço 1:3 com mistura de agregado (areia de rio e areia de areeiro) tendo por base os resultados dos ensaios de caracterização das argamassas de assentamento apresentados anteriormente. Dois dos *muretes* novos foram selecionados e regularizados com a mesma metodologia dos *muretes* originais. Após um processo de cura das argamassas de assentamento de aproximadamente 1 ano, foram sujeitos a ensaios de compressão diagonal, conforme se ilustra na Figura 12, utilizando a mesma metodologia descrita anteriormente, tendo como principal objetivo a comparação dos resultados.

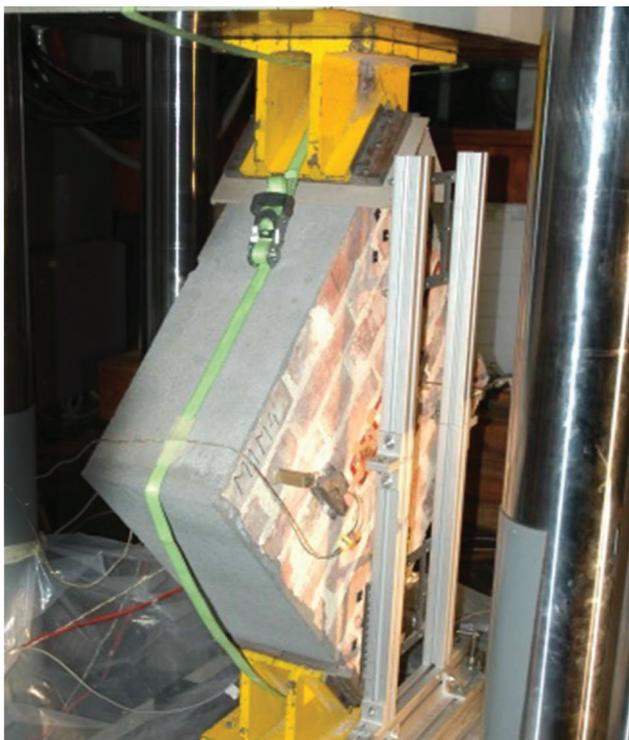
Figura 12 Murete novo durante o ensaio

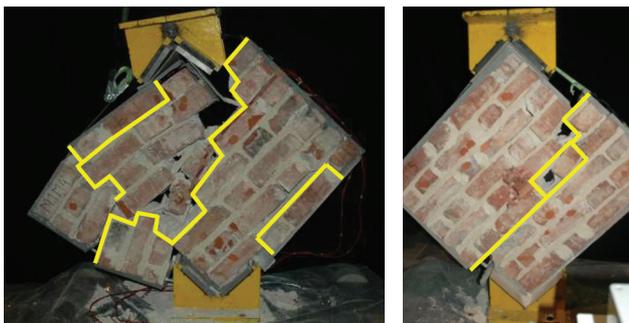
Na Figura 13 apresenta-se o tipo de rotura de cada um dos *muretes* novos após o ensaio de compressão diagonal, onde as linhas a

amarelo representam a rotura pela argamassa de assentamento, verificando-se que a rotura é sempre pelas juntas de argamassa. As tensões máximas atingidas no ensaio de compressão diagonal para os *muretes* novos são apresentadas no Quadro 4.

Figura 13 Roturas obtidas nos muretes novos ensaiados

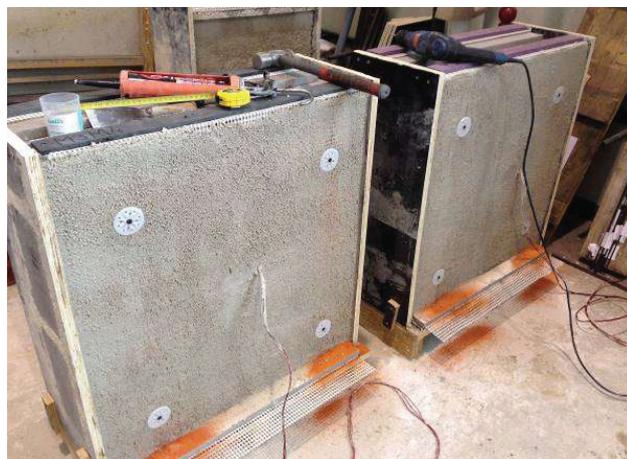
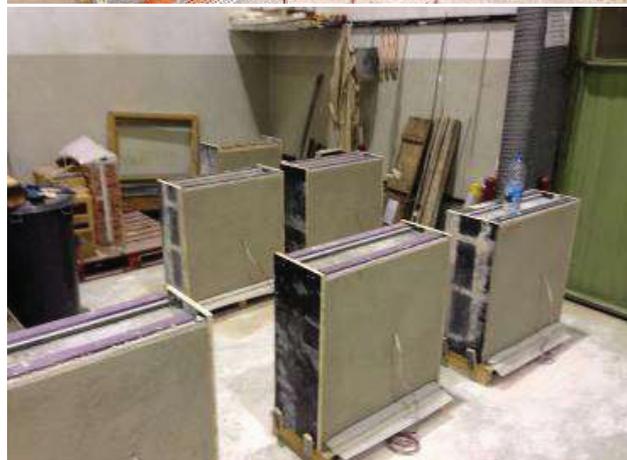
espessura de 3 cm (2 cm para a camada de regularização + 1 cm para a camada de acabamento). Foi criada uma estrutura de madeira à volta dos muretes por forma a que a rede de reforço permanecesse esticada durante a aplicação e respetiva cura do revestimento. A rede foi fixada ao murete parede através de conectores plásticos, com aproximadamente 7 cm de comprimento, numa malha de 50 cm de largura por 50 cm de altura centrada no murete, conforme se ilustra na Figura 14.

Figura 14 Aplicação dos revestimentos armados nos novos muretes

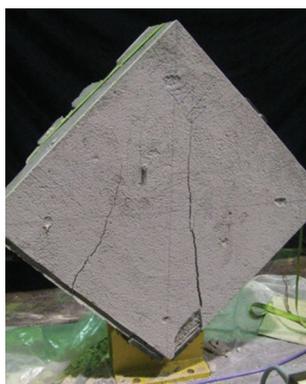
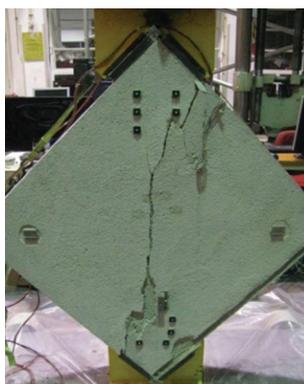
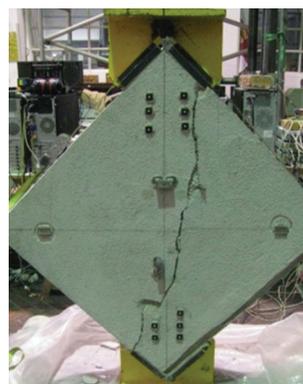
Figura 16 Roturas obtidas nos muretes reforçados com argamassa de cimento e rede de fibra de vidro

Após a remoção dos revestimentos armados observou-se uma fissura diagonal denteada na parede de alvenaria, típica de uma rotura por corte. As linhas a amarelo representam a rotura pela argamassa de assentamento e as linhas a vermelho representam a rotura do tijolo cerâmico, verificando-se que a rotura é na sua grande maioria pelas juntas de argamassa.

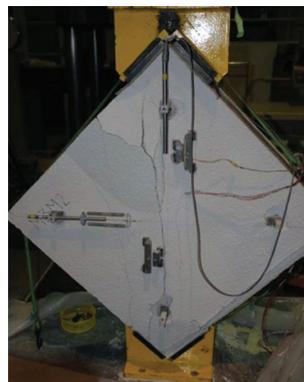
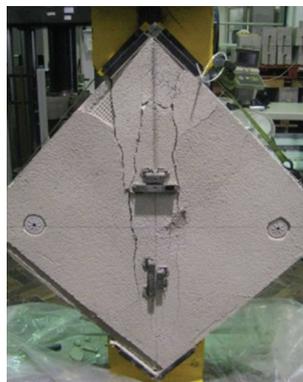
Figura 17 Roturas obtidas nos muretes reforçados com argamassa de cal hidráulica e rede de fibra de vidro
