ESTUDOS COMPLEMENTARES NO ÂMBITO DOS PROCESSOS DE REABILITAÇÃO AMBIENTAL RELACIONADOS COM A UTILIZAÇÃO DA BASE DAS LAJES PELOS EUA

Análise dos resultados da monitorização de águas subterrâneas realizada em 2020

RELATÓRIO 467/2020 – CD

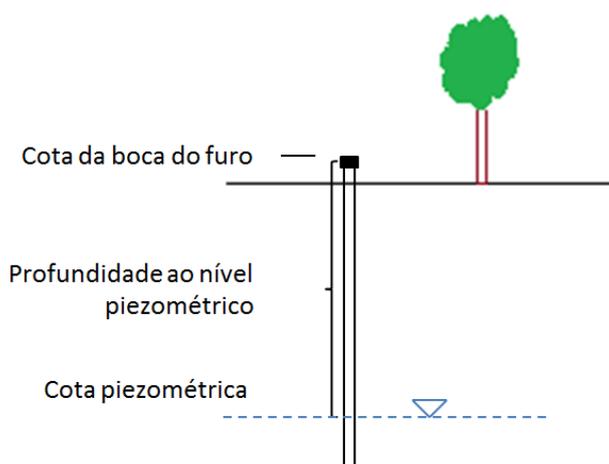
Figura 2.1 – Representação esquemática da cota da boca de um furo, profundidade ao nível piezométrico e cota piezométrica

O Quadro 2.1 e o Quadro 2.2 apresentam os resultados das medições da profundidade ao nível piezométrico em furos do aquífero basal, obtidas nos dias 15 e 16 de outubro, respetivamente. A cota da boca dos furos é a apresentada em Candeias e Fonseca (2020). A cota piezométrica resulta da subtração entre a cota da boca do furo e a profundidade ao nível piezométrico medida nas duas campanhas (Figura 2.1).

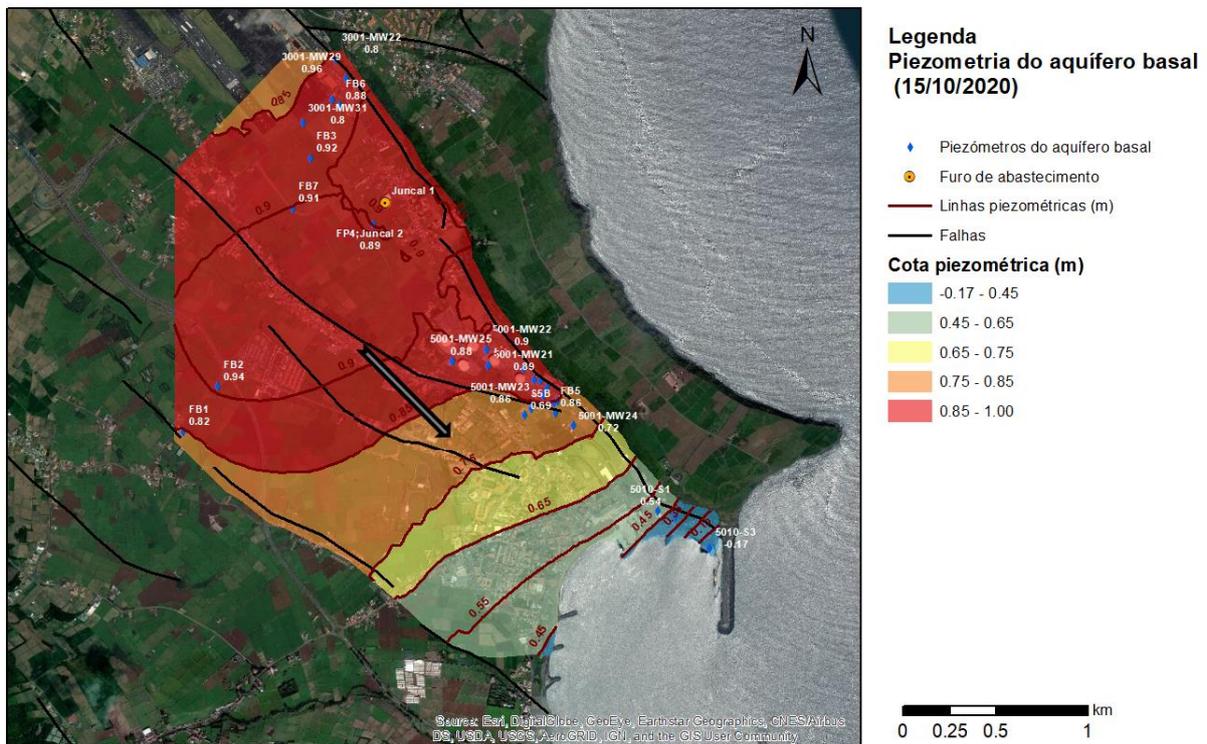
Figura 2.2 – Superfície piezométrica do aquífero basal definida com base em medições efetuadas a 15 de outubro de 2020

A Figura 2.2 e a Figura 2.3 apresentam a projeção dos resultados das cotas piezométricas (cf. Quadro 2.1 e o Quadro 2.2) e uma interpolação das respetivas superfícies piezométricas efetuada com recurso a Krigagem (método de regressão usado em geoestatística para interpolar dados).

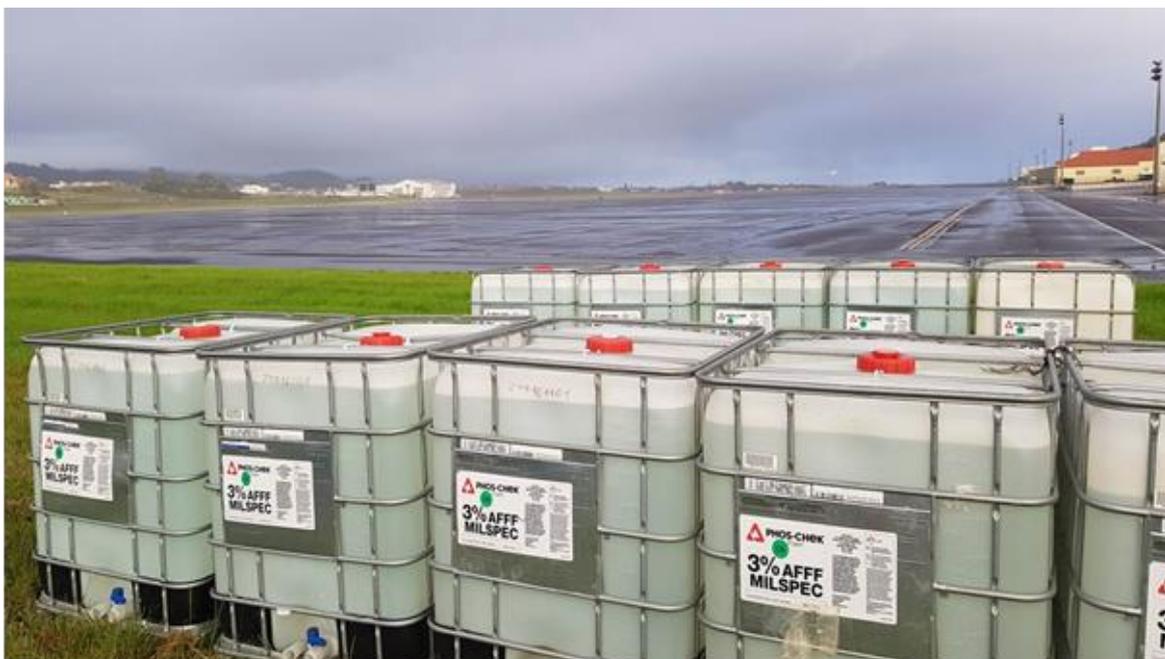
Figura 3.1 – Aspeto dos dez depósitos contendo 10 000L de água subterrânea extraída do furo 3001-MW30 do aquífero basal

Atendendo à importância desta operação, o MDN contratou a execução de trabalhos para a extração 10 000 L de água do furo (cf. Figura 3.1) e recolha de amostras a cada 1000 L, trabalhos esses que foram realizados nos dias 14 e 15 de outubro de 2020 pela firma João Paulino.

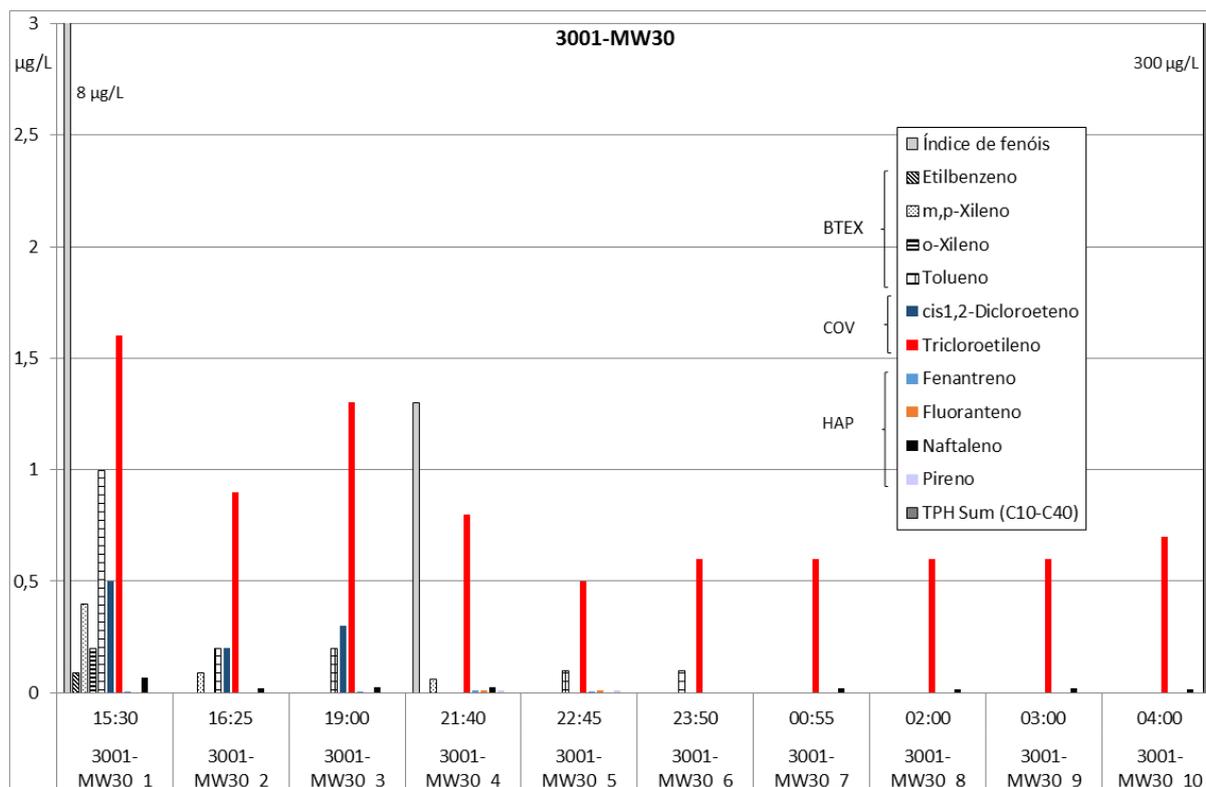
Figura 3.2 – Concentração em hidrocarbonetos no furo 3001-MW30 ao longo da sua purga

A Figura 3.2 apresenta uma síntese das concentrações em hidrocarbonetos acima dos limites de quantificação.

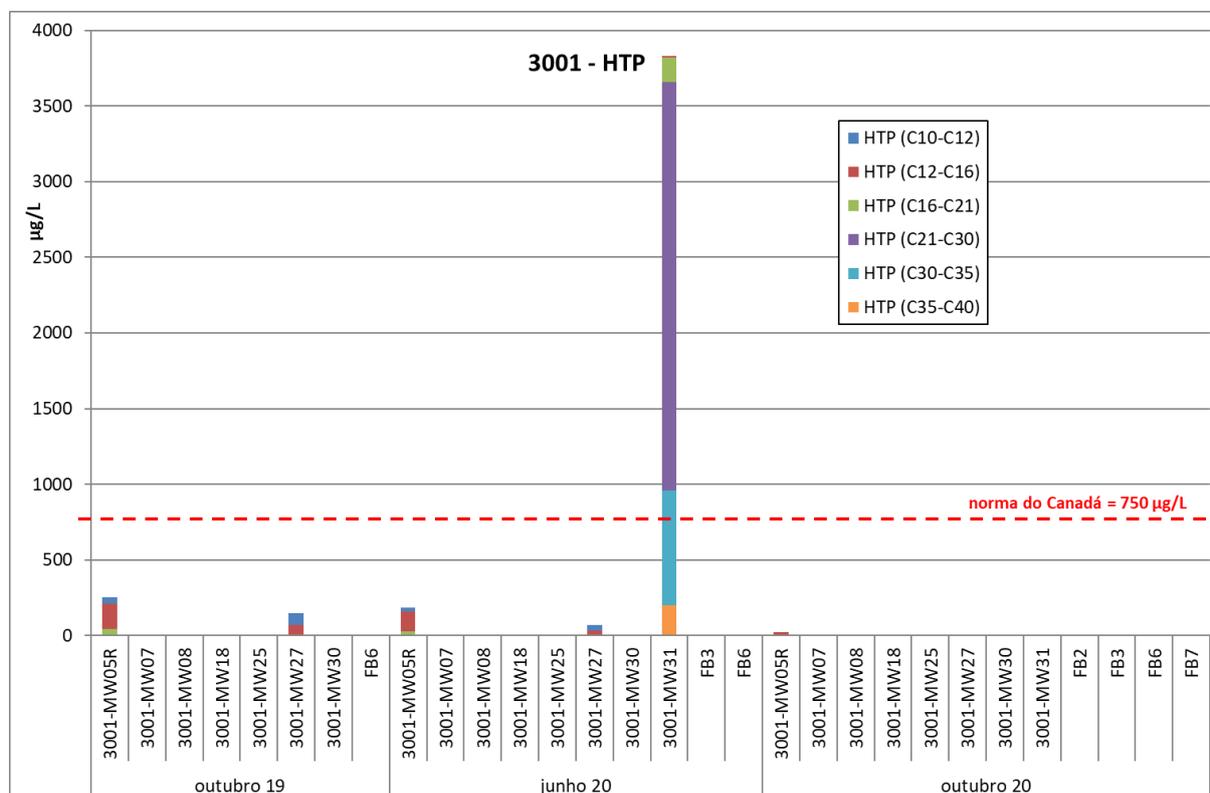
Figura 5.2 – Concentração em HTP nas águas subterrâneas do Site 3001 e envolvente

A presença de HTP nos piezómetros do Site 3001 é assinalável, embora apenas tenha sido ultrapassada a norma do Canadá no furo 3001-MW31, em junho de 2020 (Quadro 5.3 e Figura 5.2). As cadeias de carbono encontradas neste furo (>C16) nessa ocasião correspondem mais a óleos e gorduras e não tanto a *jet fuel* ou diesel. Poderá, também neste caso, tratar-se de uma contaminação durante a perfuração. Novas campanhas ajudarão a esclarecer esta questão. A campanha de outubro de 2020 foi a que apresentou valores mais baixos. Nos furos do aquífero basal nunca se registou a presença de HTP, motivo que leva a crer que o valor registado na última amostra recolhida durante a purga do furo 3001-MW30 (cf. Figura 3.2) seria resultante de contaminação no processo de amostragem.

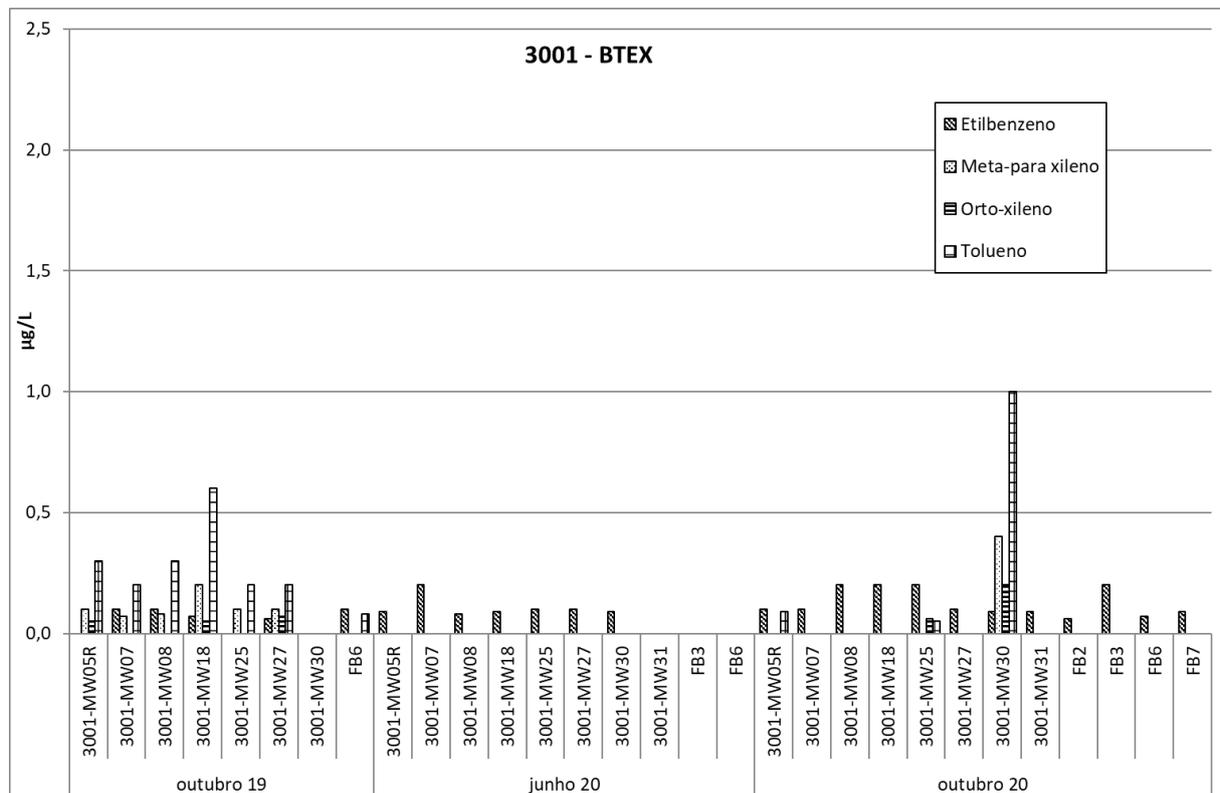
Figura 5.3 – Concentração em BTEX nas águas subterrâneas do Site 3001 e envolvente

vez que são usados amostradores diferentes dos utilizados nas amostragens feitas nas áreas mais contaminadas, além de todo o equipamento ser desinfetado entre locais. Contudo, como as concentrações em etilbenzeno são da mesma ordem de grandeza das do branco de campo (que apresentou 0,1 µg/L em etilbenzeno, numa amostra que deveria ter concentração abaixo do limite de quantificação), pensa-se poder tratar-se de contaminação atmosférica ou de um erro laboratorial. Espera-se que os resultados de campanhas seguintes permitam esclarecer estas hipóteses.

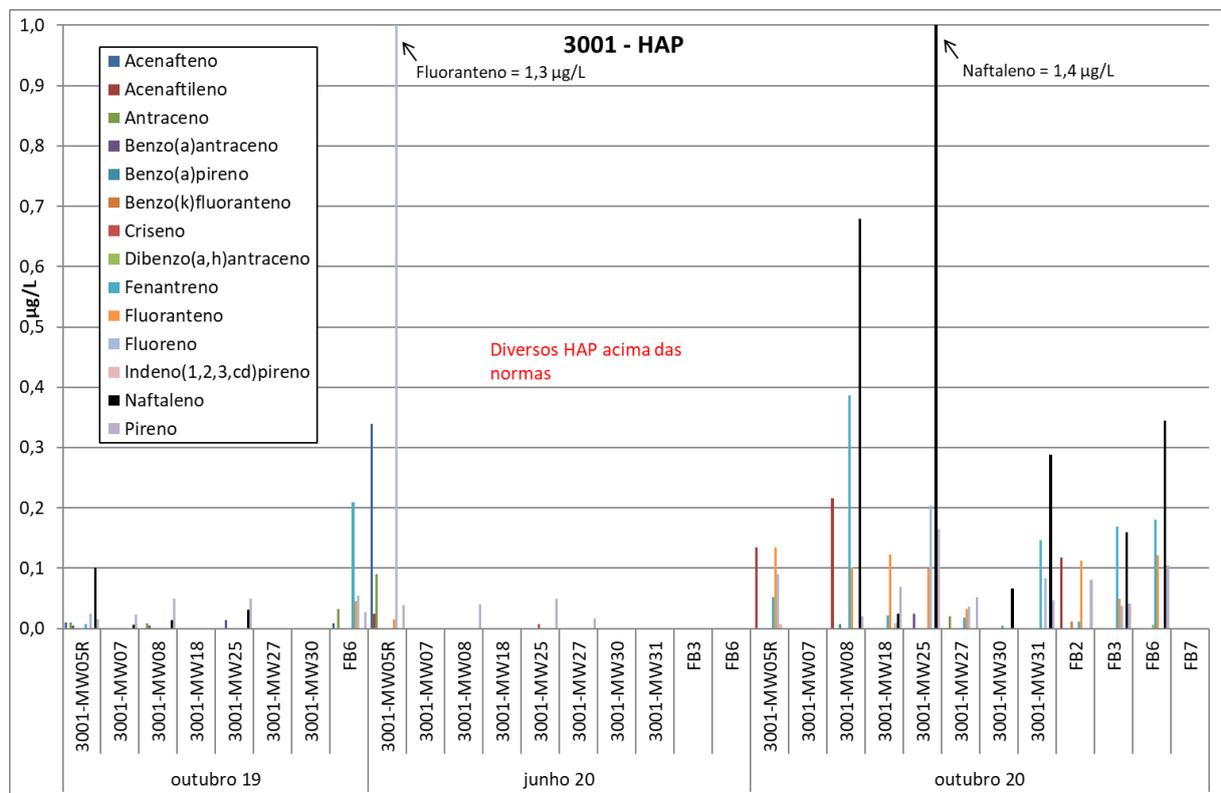
Figura 5.5 – Concentração em HAP nas águas subterrâneas do Site 3001 e envolvente

Em relação aos HAP existem diversos parâmetros com valores acima dos Limiares de Qualidade estabelecidos pela APA (Quadro 5.3), inclusive para diversos furos do aquífero basal. Contudo, em nenhum caso ultrapassam as normas do Canadá. Importa acompanhar a evolução desta situação em campanhas posteriores.

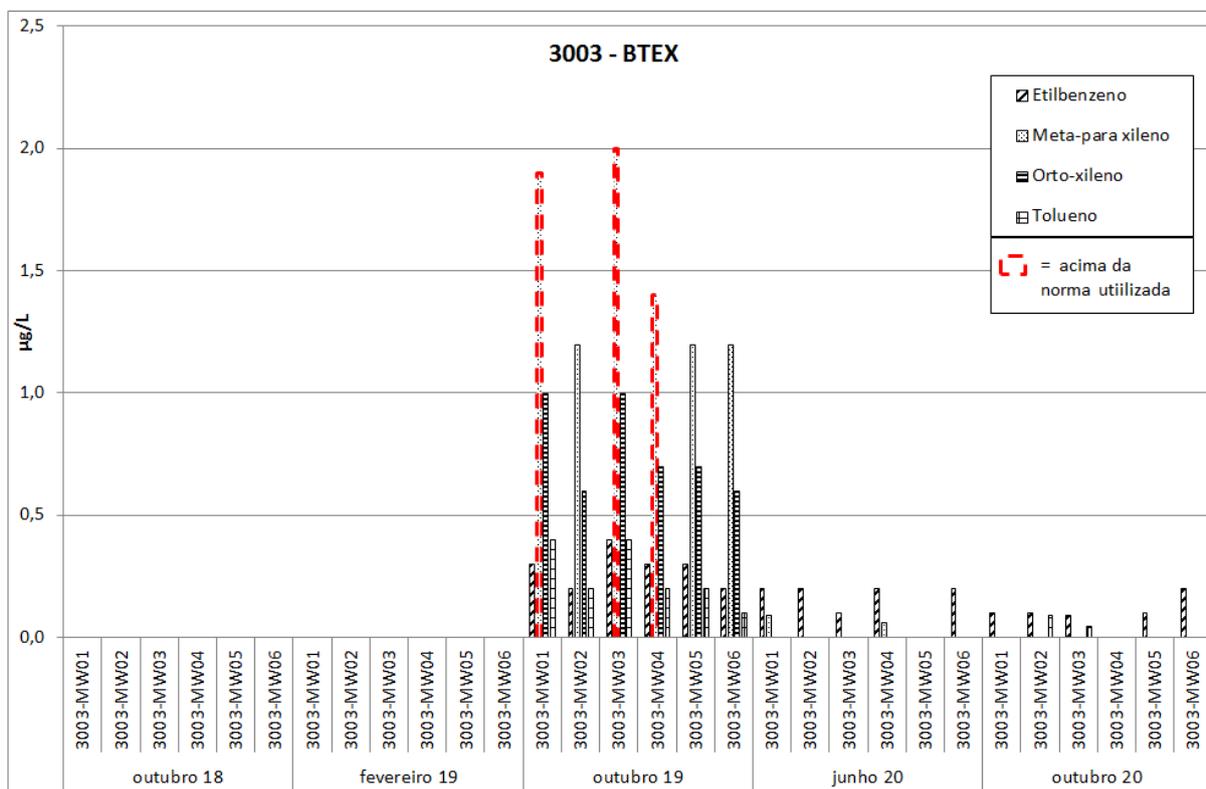
Figura 5.7 – Concentração em BTEX nos piezómetros do Site 3003

A concentração em HTP é, pela primeira vez, superior aos limites de quantificação (cf. Quadro 5.7 para os piezómetros 3003-MW01 e 3003-MW06), embora com valores baixos. Por outro lado a presença de BTEX, que não havia sido reportada antes de outubro de 2019, mantém-se, embora com valores mais baixos (o meta-para xileno estava acima das normas utilizadas em outubro de 2019) (cf. Quadro 5.7 e Figura 5.7).

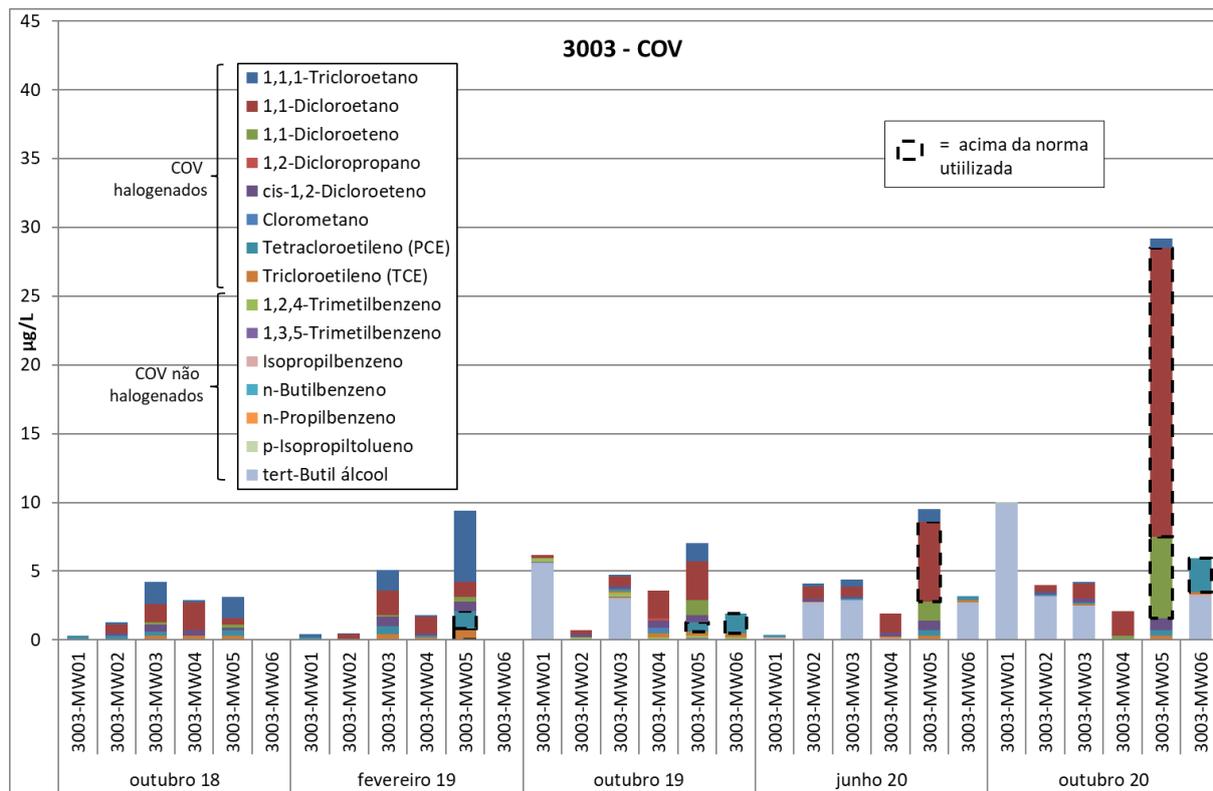
Figura 5.8 – Concentração em COV nos piezómetros do Site 3003

compostos foi transformada nas formas 1,1-dicloroetano e 1,1-dicloroetano, possivelmente pelas bactérias presentes no solo.

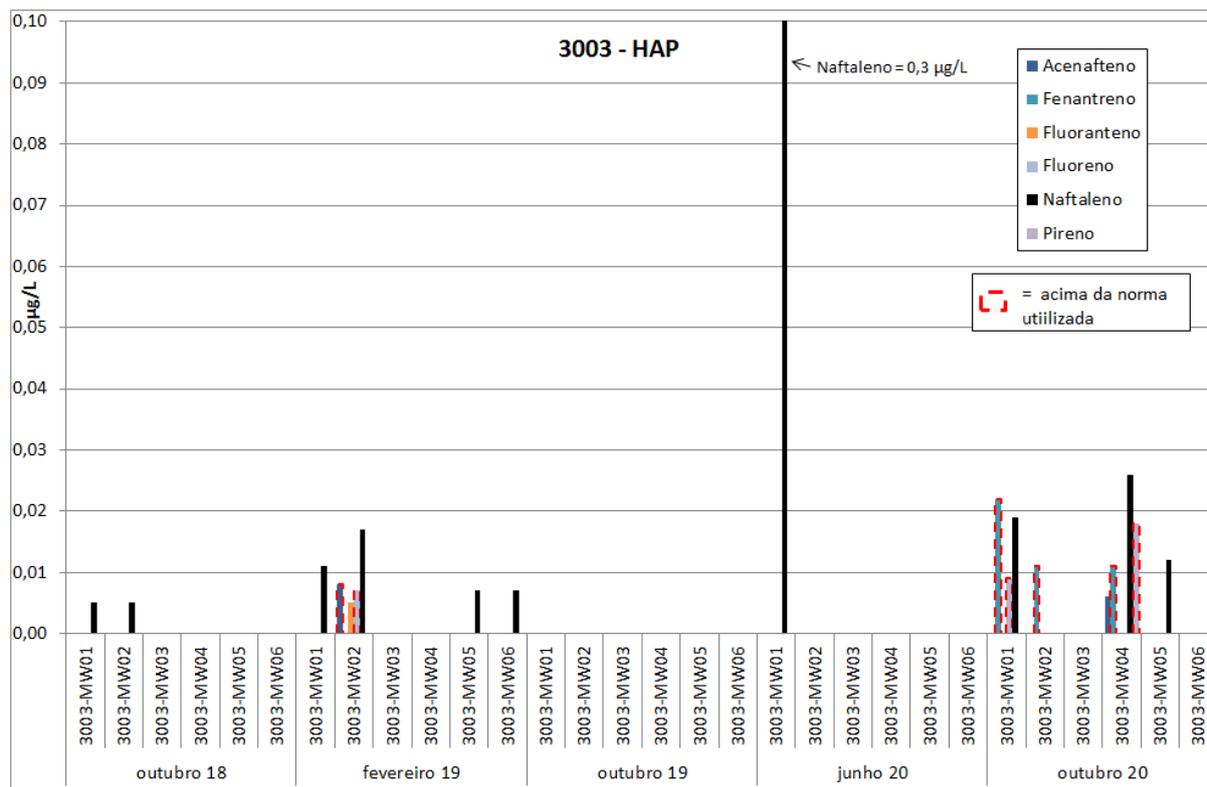
Figura 5.9 – Concentração em HAP nos piezómetros do Site 3003

A presença de HAP também tem apresentado diversas oscilações, com campanhas onde estes compostos estão ausentes ou quase ausentes (e.g. outubro de 2019 e junho de 2020) e outras com concentrações inclusive acima das normas da APA, como é o caso da campanha de outubro de 2020 para o fenantreno, fluoreno e pireno (cf. Figura 5.9). Estas concentrações estão abaixo das normas do Canadá (cf. Anexo IV).

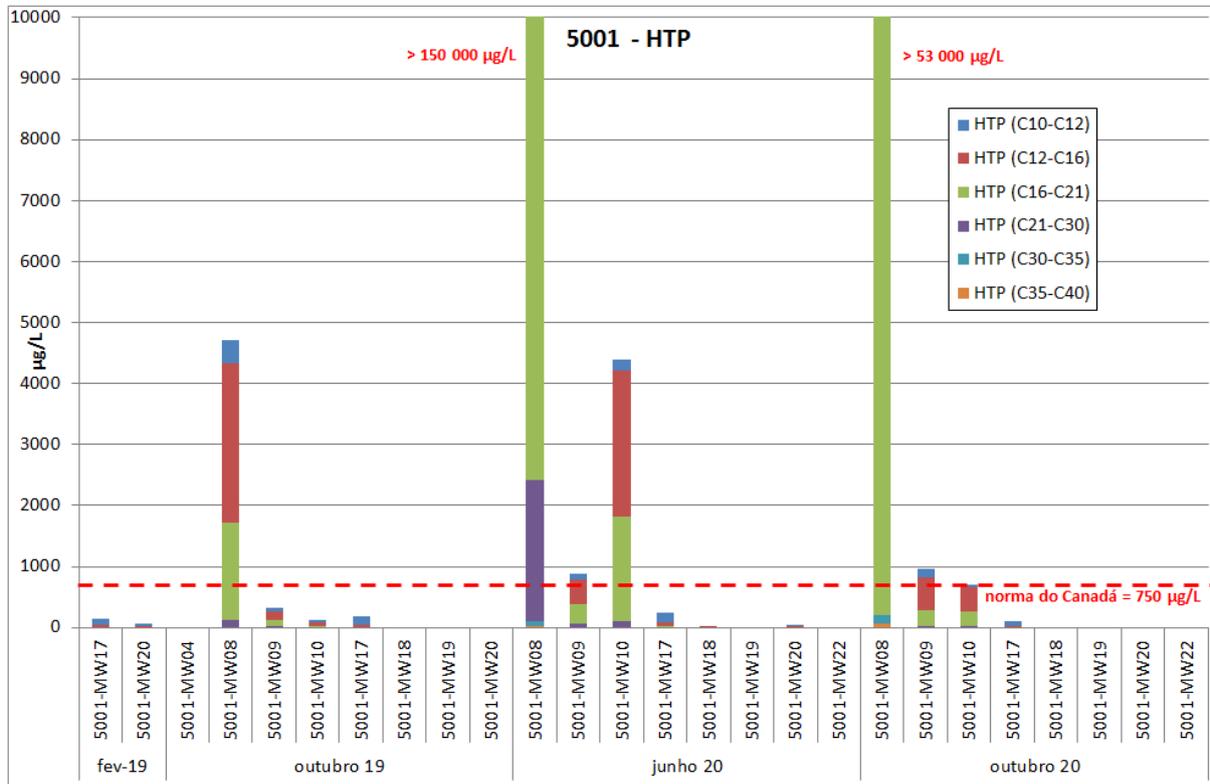
Figura 5.11 – Concentração em HTP nas águas subterrâneas do Site 5001

Os resultados apresentados no Quadro 5.10 permitem observar a presença de HTP em diversos piezómetros amostrados dentro do Site 5001, em especial nos piezómetros localizados mais a sul (cf. Figura 5.10), e em todas as campanhas (Figura 5.11). Os valores mais altos e acima da norma (750 µg/L) registam-se nos piezómetros 5001-MW08, 5001-MW09 e 5001-MW10, com o primeiro a apresentar valores muito acima da norma.

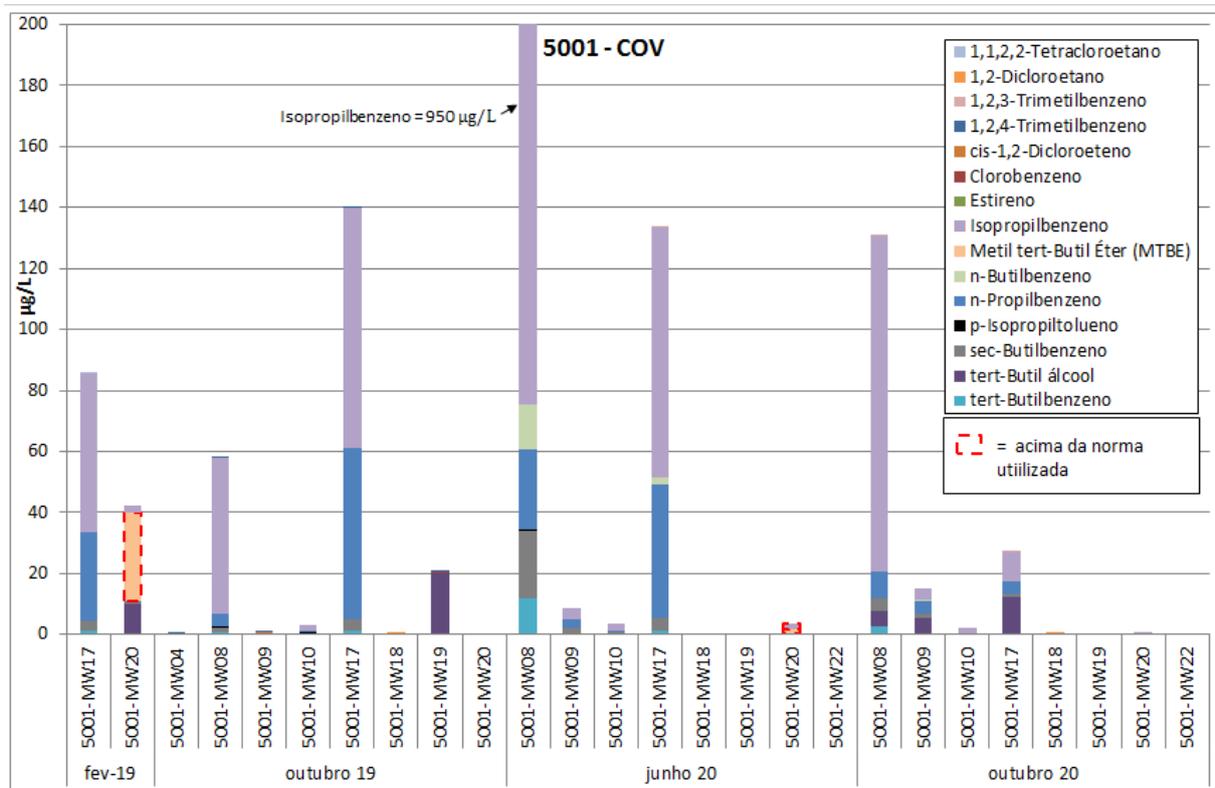
Figura 5.13 – Concentração em COV nas águas subterrâneas do Site 5001

As concentrações em COV no Site 5001 são essencialmente de compostos não-halogenados (muitos deles utilizados como aditivos de combustível, como é o caso do MTBE), ao contrário de outros locais onde os COV mais frequentes são halogenados (TCE, PCE, 1,2-dicloroetano, etc., muitos deles usados como solventes), sendo que a sua grande maioria dos COV não-halogenados não tem normas definidas (cf. Figura 5.13). O isopropilbenzeno é um constituinte do petróleo bruto e combustível refinado, juntamente com o n-propilbenzeno, traduzindo novamente o tipo de atividades contaminantes associadas a este Site.

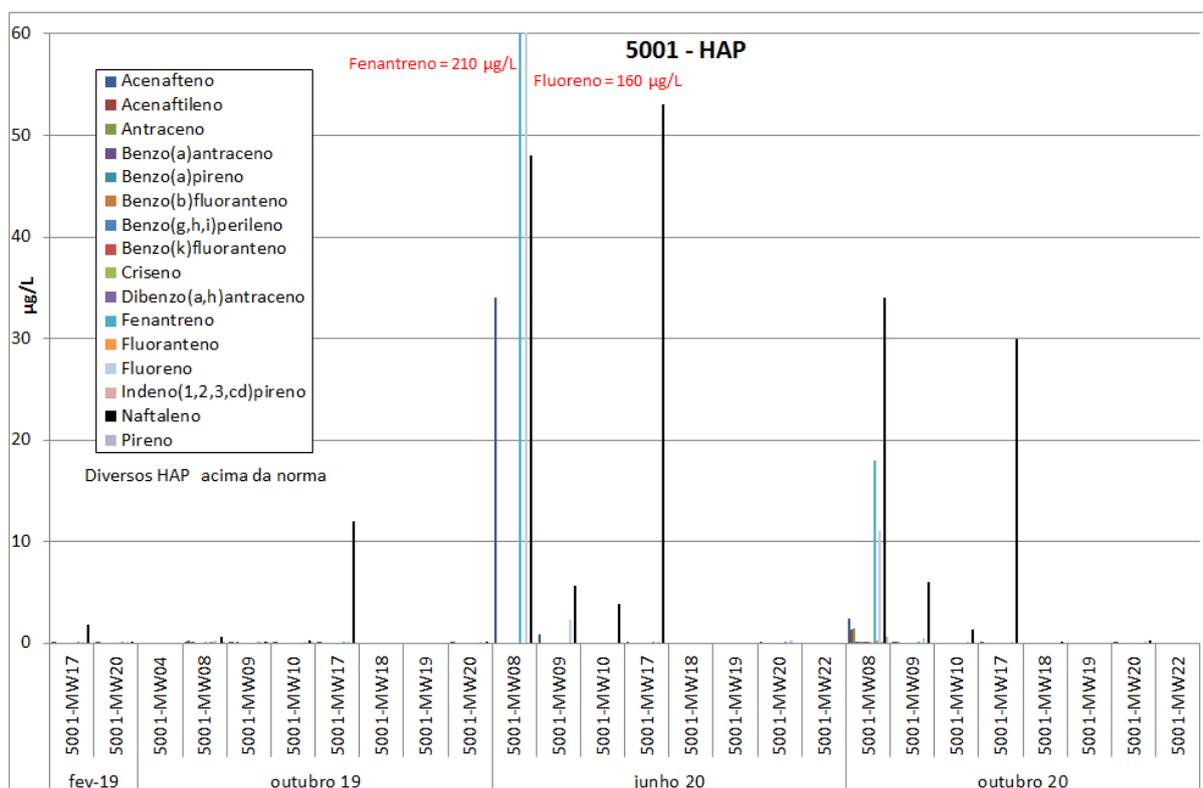
Figura 5.14 – Concentração em HAP nas águas subterrâneas do Site 5001

Em relação aos HAP, a Figura 5.14 apresenta os resultados para as análises de águas amostradas dentro do Site 5001, com diversos valores muito acima dos Limiares de Qualidade estabelecidos pela APA (Quadro 5.10). A escala utilizada não permite representar muitos dos contaminantes acima dos limites. As concentrações mais elevadas verificam-se em especial para o naftaleno, fluoreno e fenantreno e para os mesmos piezómetros identificados para os outros grupos de compostos (i.e. 5001-MW08, 5001-MW09, 5001-MW10 e 5001-MW17). Assinala-se o incremento significativo destes compostos, em particular o naftaleno das campanhas de 2019 para 2020, coerente com os aumentos também expressivos de HTP. É necessário acompanhar esta situação para melhor compreender este comportamento.

As diferenças observadas entre campanhas, quer para os parâmetros observados quer para as suas concentrações, devem-se não só a diferentes graus de biodegradação, mas também a diversas condições mais ou menos favoráveis à volatilização ou à infiltração da água de precipitação responsável pelo arraste de contaminantes. A ausência de um período demarcado de precipitação na ilha Terceira não facilita uma observação clara do que é uma amostragem após o período húmido (correspondente à campanha de fevereiro/março, que em 2020 só foi realizada em junho) e após o período seco (correspondente à campanha de setembro/outubro).

Os piezómetros amostrados no Site 5001 apresentam os valores mais baixos do potencial de oxidação-redução, Eh, possivelmente como resultado do consumo de oxigénio por parte das bactérias que se encontram a degradar os hidrocarbonetos presentes (Quadro 5.10). O valor de Eh poderá ser um

indicador das áreas onde há hidrocarbonetos em maior quantidade e está a haver biodegradação natural.

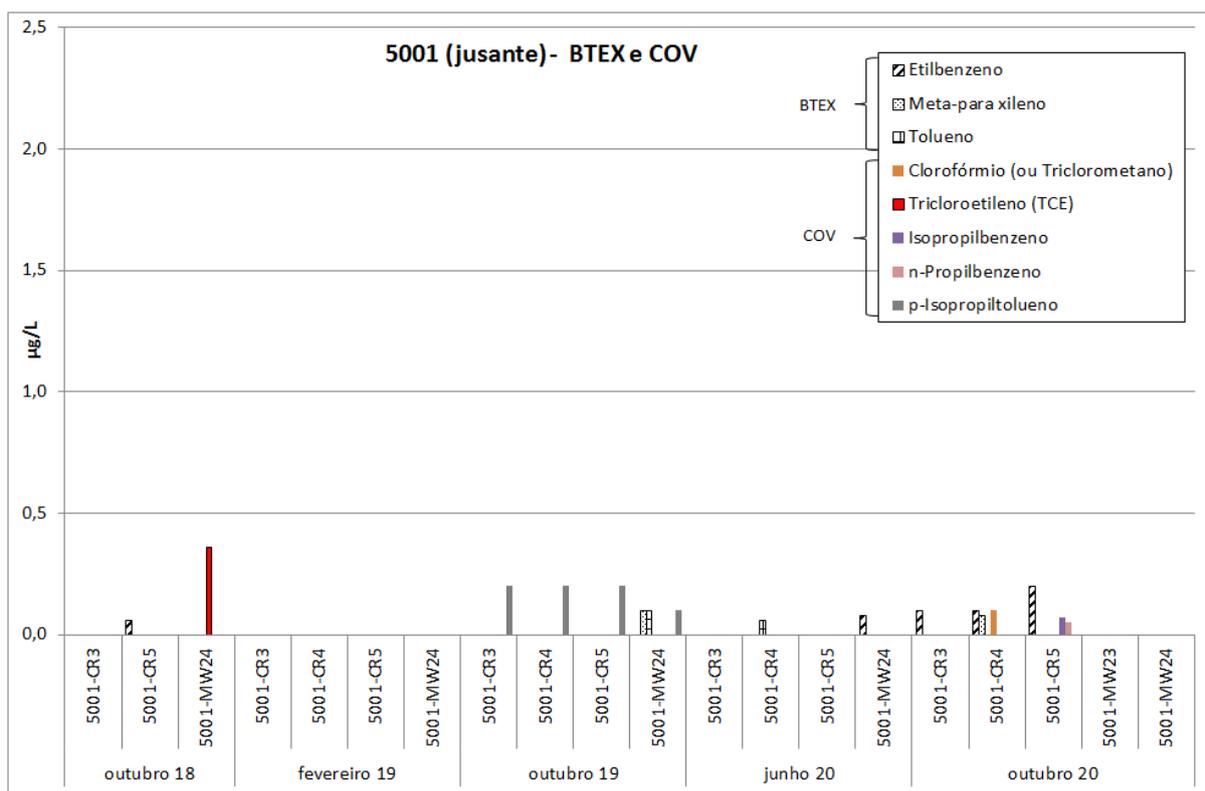
Figura 5.15 – Concentração em BTEX e COV nas águas subterrâneas a jusante do Site 5001

Nestes mesmos pontos, a presença de COV não-halogenados registou-se em diferentes períodos (Figura 5.15 e Quadro 5.10). A concentração em COV nos piezómetros dentro do Site 5001 é bastante superior (Figura 5.13), com diversos parâmetros acima dos limites de quantificação, embora apenas tenha havido um caso acima das normas utilizadas, o Metil tert-Butil Éter, no 5001-MW20, na campanha de fevereiro de 2019 e na de junho de 2020.

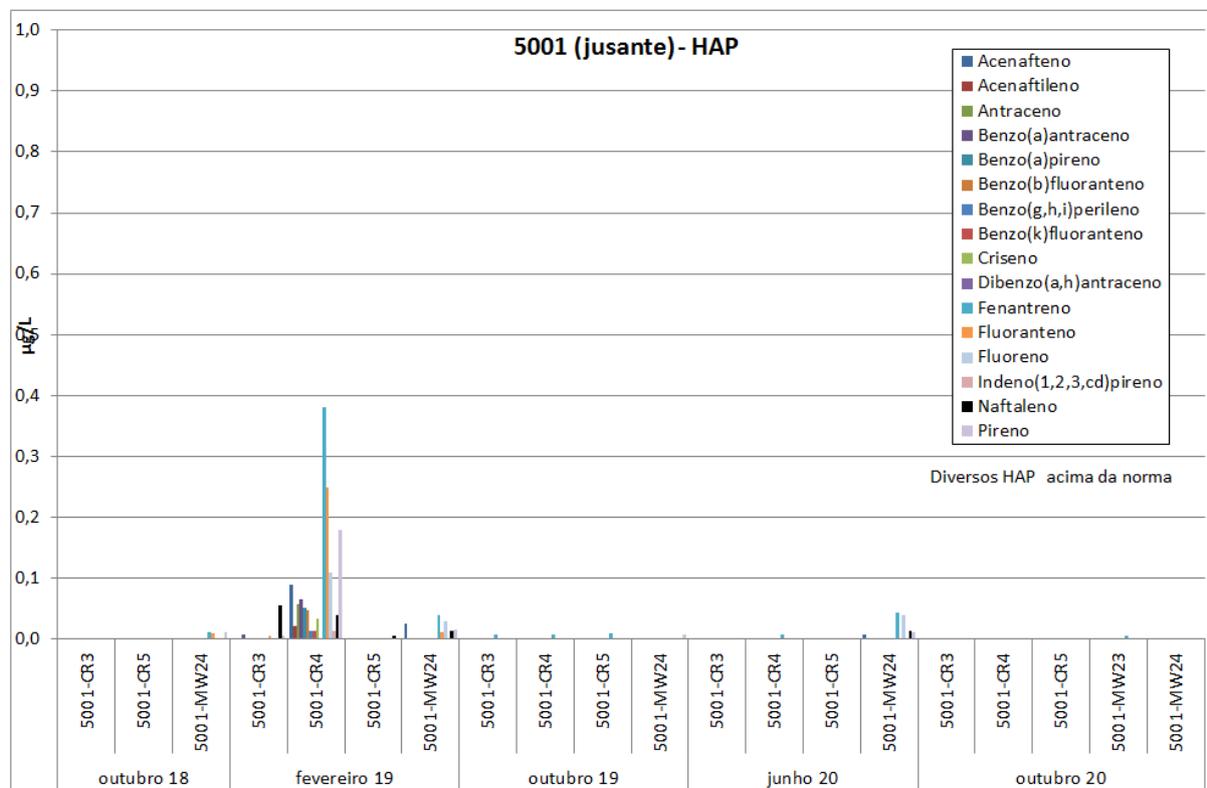
Figura 5.16 – Concentração em HAP nas águas subterrâneas a jusante do Site 5001

Em relação aos HAP de amostras recolhidas fora do Site 5001, embora se observem concentrações muito inferiores comparativamente com as do interior do Site 5001, há diversos compostos com valores acima das normas (Quadro 5.10).

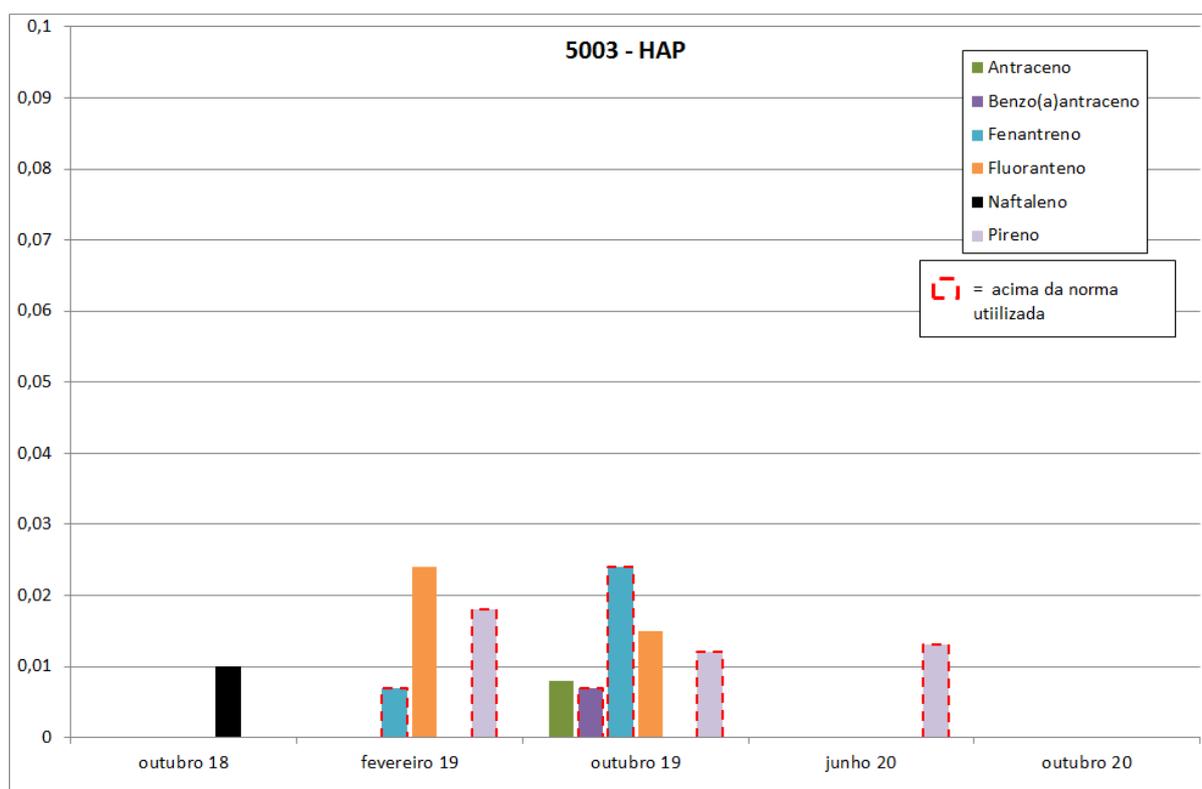
Figura 5.19 – Concentração em HAP nas águas subterrâneas do Site 5003

No Quadro 5.17 podem observar-se os compostos que surgem acima do respetivo limite de quantificação: HTP, BTEX e HAP. Regista-se que os COV estão praticamente ausentes atendendo às condições de amostragem serem favoráveis à sua volatilização. Apenas no caso dos HAP se registaram valores acima das normas para águas subterrâneas (aqui utilizadas apenas como referência), para o benzo(a)antraceno, fenantreno e pireno (cf. Figura 5.16).

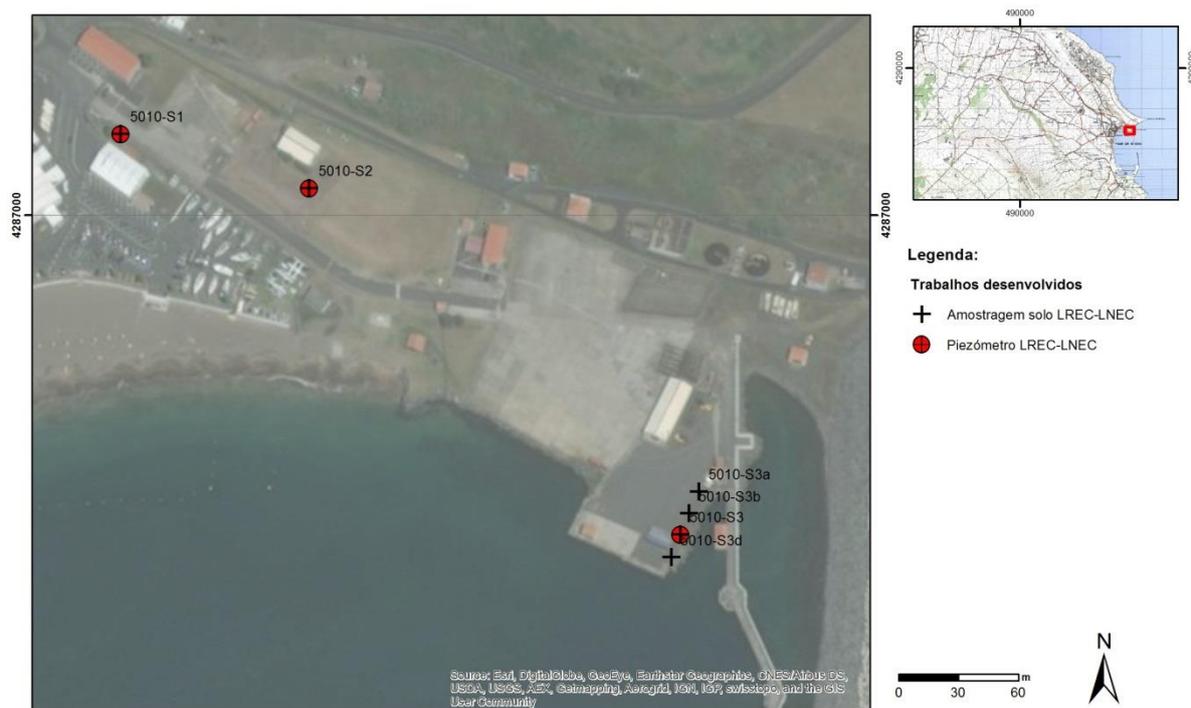
Figura 5.21 – Mapa do Site 5010

O Site 5010 localiza-se nas docas da Praia da Vitória, compreendendo toda a parte NE da baía da Praia, numa área aproximada de 50 000 m² (Figura 5.21). Trata-se do local de apoio à entrada e distribuição de combustível para a ilha através de diversas *pipelines*. As principais fontes potenciais de contaminação estão associadas a fugas de combustível e a atividades de apoio de diferentes edifícios onde poderão ter ocorrido derrames de fluidos de automóveis, tintas e solventes. Em CH2MHILL (2004) este local foi considerado um Site Potencialmente Contaminado.

Apesar de esta área ter apresentado solos contaminados por HTP e HAP em diversos locais, a análise do risco não recomendou nenhuma ação de reabilitação com base no argumento de que o local se encontra pavimentado e de a utilização corrente do local ser limitada. No entanto, recomenda que a água do porto adjacente à área dos solos impactados por hidrocarbonetos seja monitorizada periodicamente.

Os solos analisados em 2018 nas três sondagens/piezómetros (Leitão, Mota e Antunes, 2019) revelaram a presença de HTP e HAP, acima dos limites do Canadá para o caso dos HAP em diversas amostras dos piezómetros 5010-S2 e 5010-S3.

Atendendo ao facto de parte da área pavimentada estar em más condições, permitindo infiltração da água da chuva e arraste de contaminantes existentes nos solos, e considerando a presença de águas subterrâneas do aquífero basal a poucos metros de profundidade e a proximidade do mar, sugere-se

que as medidas indicadas na análise do risco apenas para o caso de mudança do uso do local sejam, desde já, postas em prática. Nelas se incluem a remoção do solo nos locais contaminados (< 0,3 m) para local de tratamento, e a posterior repavimentação das zonas não pavimentadas ou com pavimento danificado, por forma a evitar o contacto dérmico, a inalação, ou a ingestão acidental de solo contaminado, bem como para evitar a infiltração de água de superfície que pode mobilizar contaminantes para as águas subterrâneas ou para as águas do porto.

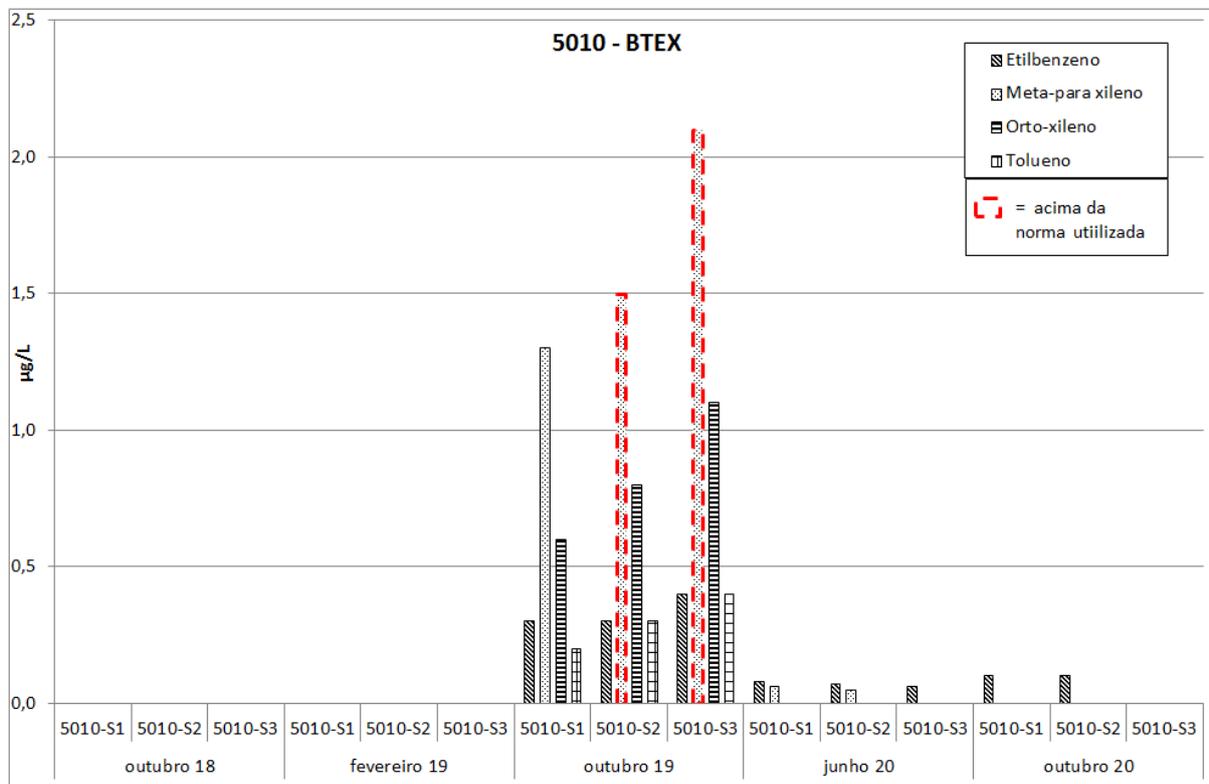
Figura 5.22 – Concentrações em BTEX nas águas subterrâneas do Site 5010

As concentrações em BTEX, que tinham surgido pela primeira vez em outubro de 2019, inclusive com valores de meta-para xileno nas águas dos três piezómetros acima dos Limiares de Qualidade estabelecidos pela APA, foram baixas nas campanhas de 2020 (Figura 5.22).

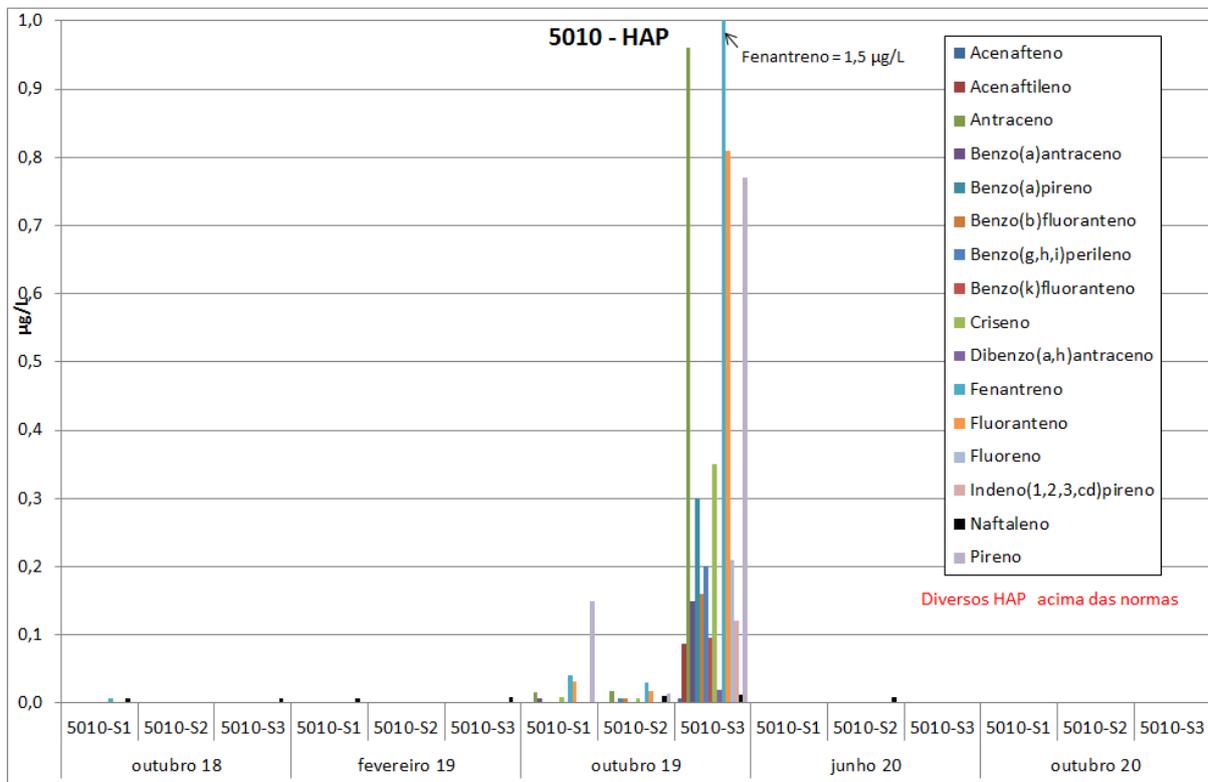
Figura 5.24 – Concentrações em HAP nas águas subterrâneas do Site 5010

Em outubro de 2019, observa-se a presença de diversos HAP acima dos Limiares de Qualidade estabelecidos pela APA que, em diversos casos, também estão acima dos limites estabelecidos noutros países (Canadá e Holanda), sendo o piezómetro 5010-S3 o que apresenta as maiores concentrações, com quase todos os HAP acima das normas (cf. Figura 5.24). Trata-se de um evento isolado, semelhante ao verificado para os BTEX. No dia da amostragem, a 4/10/2019, foi observada a presença de uma barreira insuflável a flutuar sobre a água do mar junto ao piezómetro 5010-S3, durante operações de manutenção do *pipeline*, desconhecendo-se se a sua intensão era preventiva e se terá havido algum derrame que justificasse os hidrocarbonetos encontrados apenas nesta campanha. Os valores muito elevados de cloreto, sódio, sulfatos, lítio e de condutividade elétrica no piezómetro 5013-S3 confirmam a influência da água do mar neste ponto próximo da linha de costa.

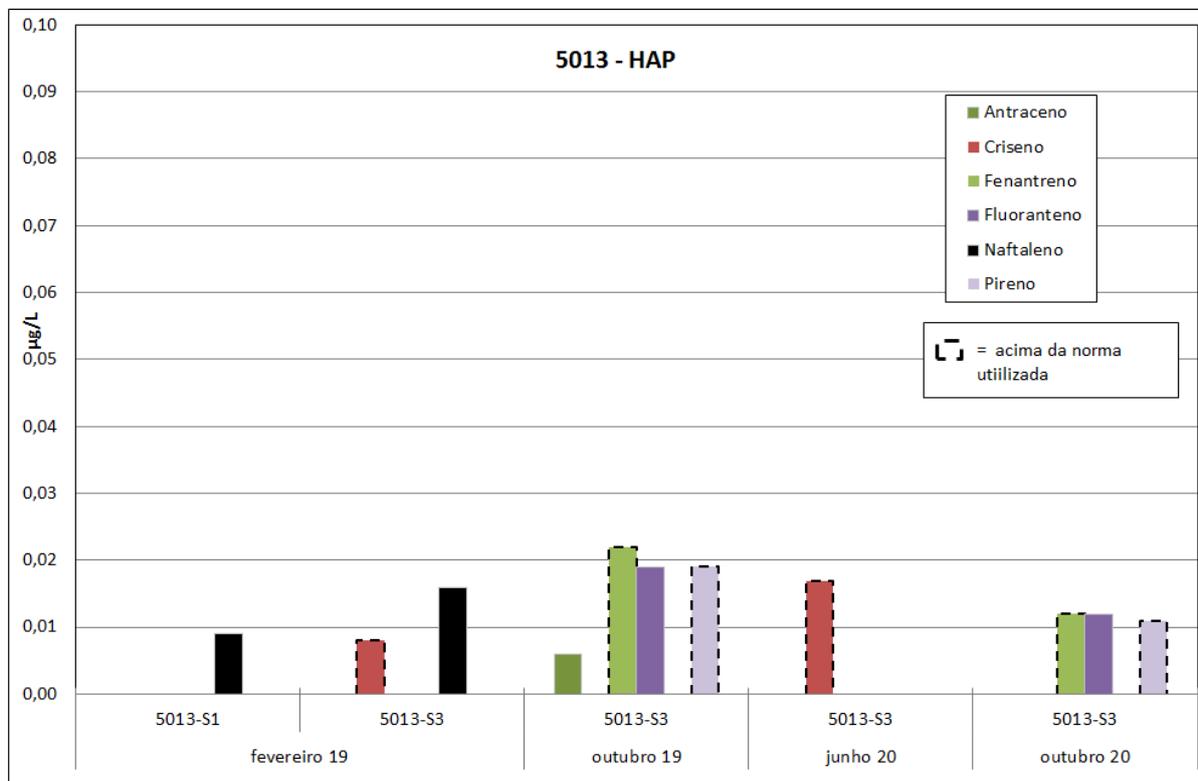
Figura 5.26 – Concentrações em HAP nas águas subterrâneas do Site 5013

Neste Site não foram encontrados HTP em nenhuma campanha. Os restantes compostos orgânicos que apresentaram concentrações ligeiramente acima do limite de quantificação nalguma campanha foram o etilbenzeno, clorometano e PCE, além de seis HAP (cf. Figura 5.23), três dos quais acima dos limites estabelecidos pela APA (criseno, fenantreno e pireno), mas bastante inferiores aos limites estabelecidos noutros países.

Atendendo a que os solos amostrados neste Site apresentaram concentrações em HAP, por vezes acima das normas do Canadá, recomenda-se que seja mantida a monitorização por mais um ano para avaliar a evolução desta situação. Caso as concentrações nas águas subterrâneas se mantenham equivalentes às apresentadas, admite-se que a biodegradação natural será suficiente para a reabilitação deste Site, mesmo considerando que o uso do local para pastagem, uma vez que a contaminação remanescente tenderá a infiltrar-se.

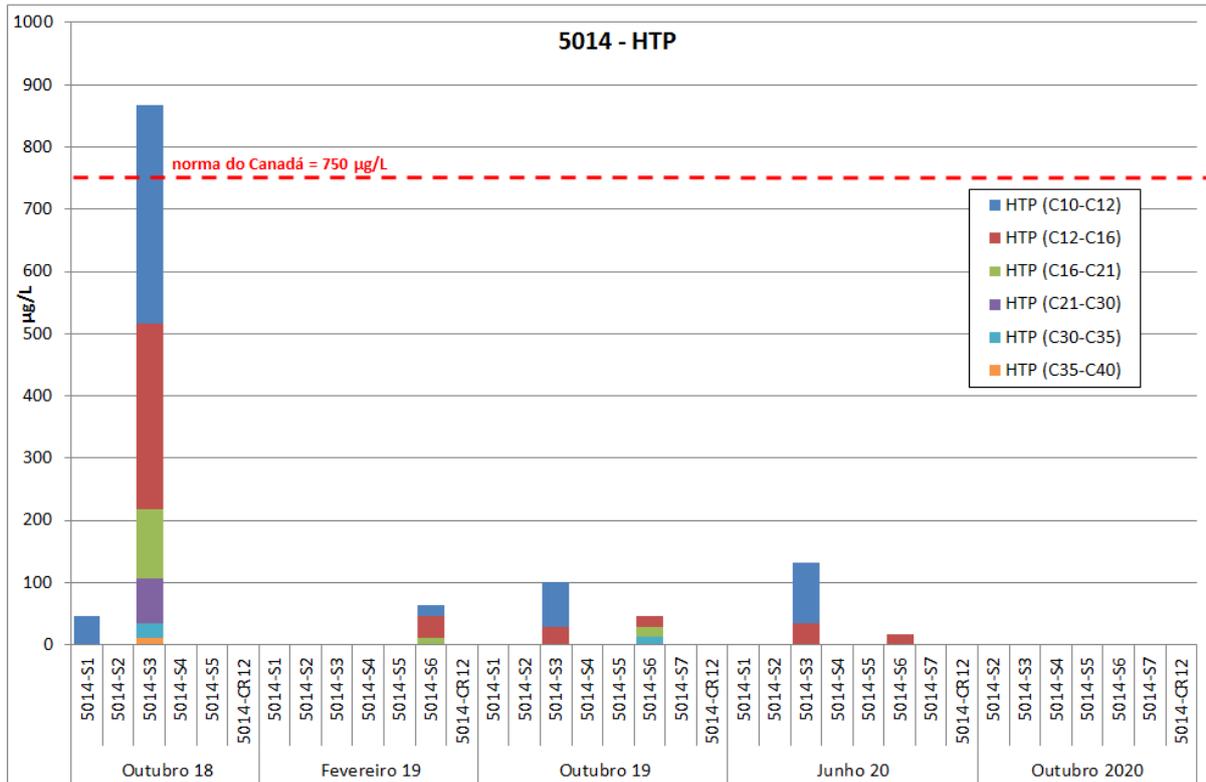
Figura 5.28 – Concentrações em HTP nas águas subterrâneas do Site 5014

A Figura 5.28 apresenta os resultados obtidos para a concentração em HTP nas campanhas efetuadas, encontrando-se os valores da campanha de outubro de 2020 abaixo dos quantificação. Os piezómetros 5014-S3 e 5014-S6 são os que apresentam maiores concentrações em HTP, embora com oscilações assinaláveis entre as campanhas. As concentrações apenas ultrapassaram as normas (apenas definidas para a soma de HTP, 750 µg/L) do Canadá no piezómetro 5014-S3, na campanha de outubro de 2018.
