ESTUDOS COMPLEMENTARES NO ÂMBITO DOS PROCESSOS DE REABILITAÇÃO AMBIENTAL RELACIONADOS COM A UTILIZAÇÃO DA BASE DAS LAJES PELOS EUA

Análise dos resultados da monitorização de águas subterrâneas realizada em 2020

RELATÓRIO 467/2020 – CD

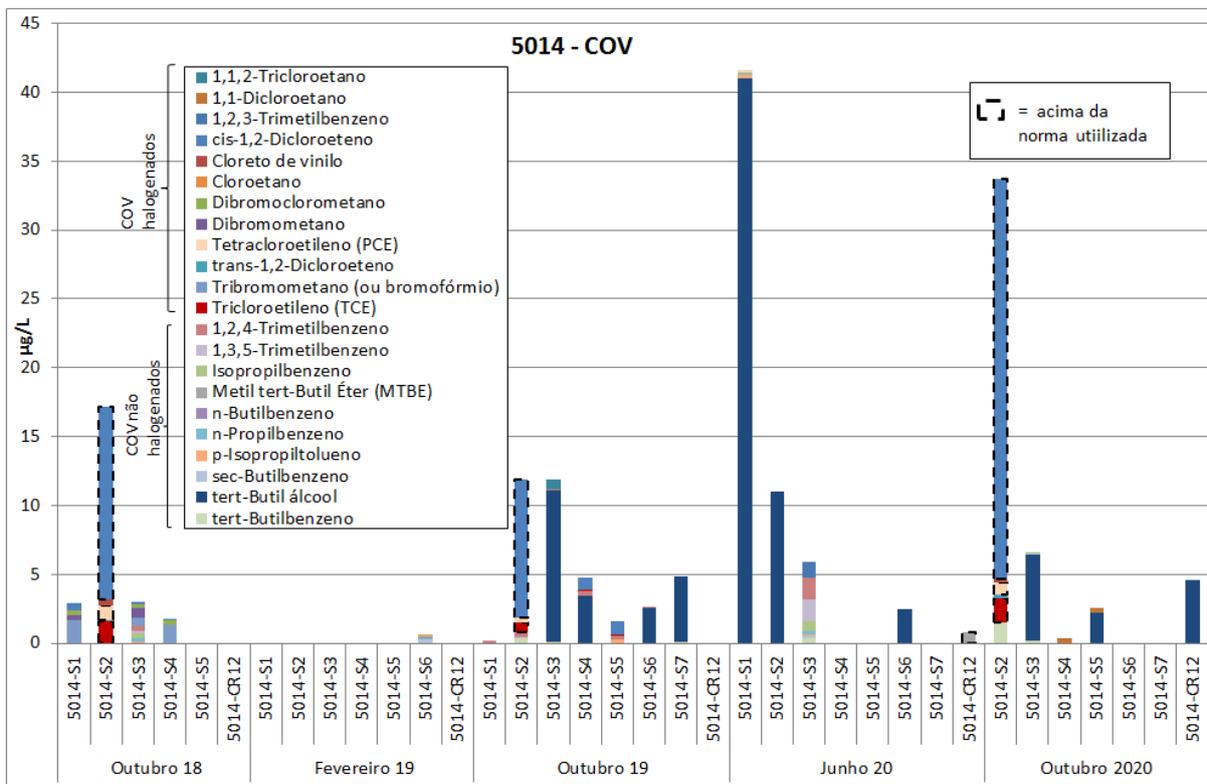
Figura 5.30 – Concentrações em COV nas águas subterrâneas do Site 5014

Foram ainda encontrados COV em diversos piezómetros e diferentes campanhas, com valores acima das normas no piezómetro 5014-S2, para o cis-1,2-dicloroetano, PCE e TCE (Quadro 5.28 e Figura 5.30).

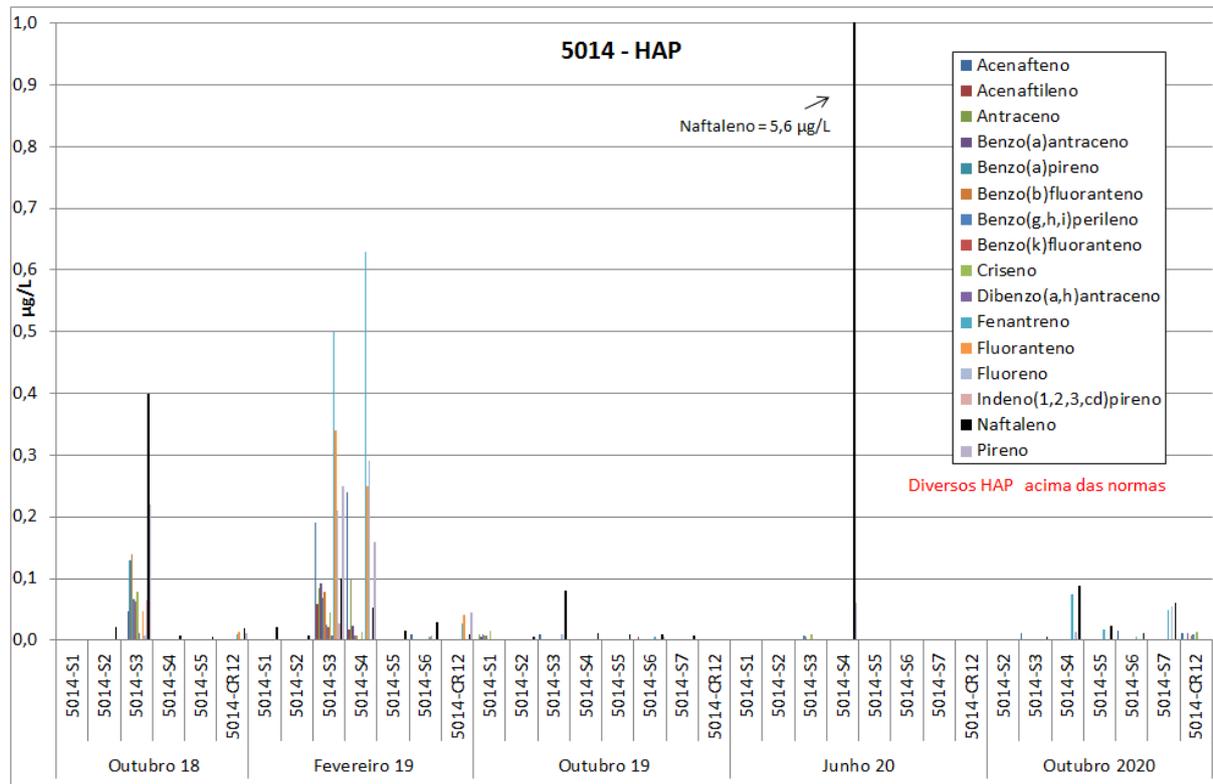
Figura 5.31 – Concentrações em HAP nas águas subterrâneas do Site 5014

Em relação aos HAP há diversos compostos com valores bastante acima dos Limiares de Qualidade estabelecidos pela APA (Quadro 5.28), embora ainda inferiores às normas utilizadas noutros países (Canadá e Holanda).

O desconhecimento dos fenómenos que poderão estar a ocorrer neste Site ainda é grande, mas parece haver um alinhamento entre os resultados dos pontos 5014-S3 e 5014-S6, não só para as águas subterrâneas, mas também para os solos junto ao antigo *pipeline* que poderá conter ainda combustível. As águas destes dois locais são as únicas que apresentam Eh (potencial oxidação-redução) negativo (cf. Quadro 5.28), típico de ambientes redutores resultantes do consumo de oxigénio pelos microrganismos que degradam os hidrocarbonetos. As oscilações das concentrações verificadas entre campanhas devem resultar da lixiviação dos contaminantes presentes no solo (essencialmente HTP e HAP) ou da migração lateral destes contaminantes, induzida pelos processos de recarga após eventos de precipitação.

Com base nos resultados obtidos, recomenda-se que os processos de contaminação do Site 5014 sejam caracterizados com maior detalhe e que seja delineado um programa visando a sua rápida reabilitação. Importa verificar e, se for esse o caso, conter a fuga de combustível que aparenta estar a ocorrer junto ao piezómetro 5014-S3 (Leitão, Mota e Antunes, 2019). O facto de esta área poder ser uma área de recarga preferencial, atendendo à acumulação da água de precipitação em diversas depressões de terreno existentes neste local, favorece a infiltração de água através de solos poluídos, pelo que se sugere que sejam tomadas medidas para minimizar esse efeito.

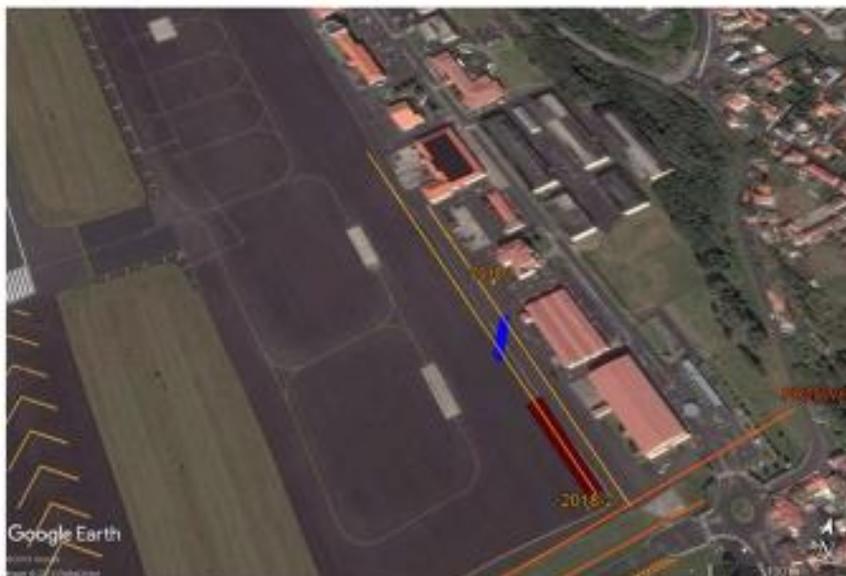
- uma anomalia de baixa resistividade (inferior a 9 ohm.m), alinhada com o furo de monitorização 3001-MW04, no qual foi identificada a presença de LNAPL, correlacionando-se prioritariamente, por essa razão, esta anomalia com a presença de uma pluma deste material;
- uma anomalia de alta resistividade situada no extremo SE do perfil 2018-2, cuja origem se desconhece, mas que não é correlacionável com qualquer foco de contaminação.

Na Figura 4.4 procedeu-se à delimitação espacial destas duas áreas.

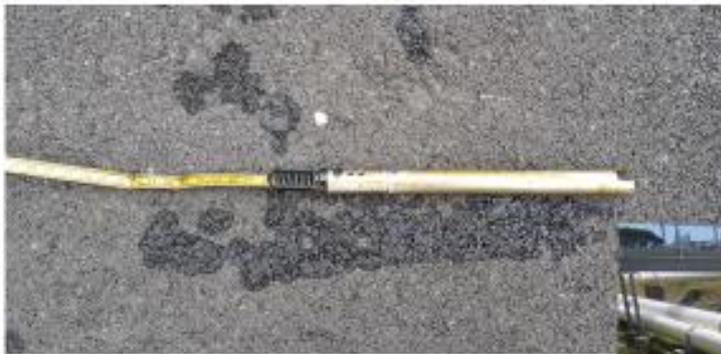
5001-MW08, in 2020

Since September 2012, it was manually removed using disposable bailers, passive skimmers and absorbent socks:

- Site 3001
 - 232 L of LNAPL (182 L in 2012/13 and 50 L in 2014) and 433 kg of LNAPL + cont. water
 - 34.98 kg of LNAPL in 2018/19
- Site 5001
 - 0,63 L
 - 16.24 kg in 2018/19
