**ANÁLISE E ACOMPANHAMENTO DOS TRABALHOS
DE REABILITAÇÃO PARA MELHORIA DA SITUAÇÃO
AMBIENTAL ENVOLVENTE AOS FUIROS
DE ABASTECIMENTO DE ÁGUA DO CONCELHO
DE PRAIA DA VITÓRIA, AÇORES**

Relatório de Progresso, 2021

Entidade Reguladora dos Serviços de Águas e Resíduos
dos Açores – ERSARA

RELATÓRIO 274/2021 – **DHA/NRE**

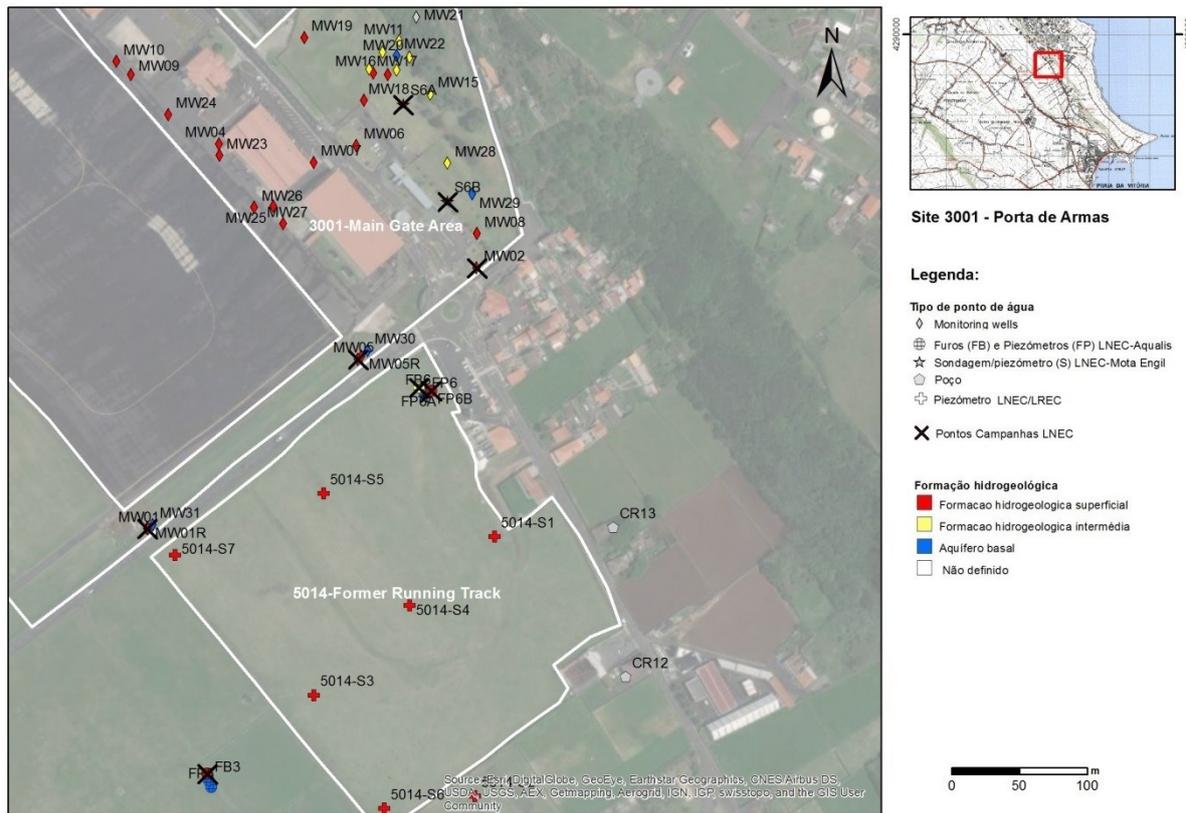
Figura 4.1 – Mapa dos pontos de amostragem de águas subterrâneas dentro e fora do Site 3001

A Figura 4.1 apresenta os locais das campanhas de recolha de amostras de águas subterrâneas para análise química em 2021. Estes locais mantêm-se os mesmos desde 2013 e incluem piezómetros nas formações hidrogeológicas superficial e intermédia.

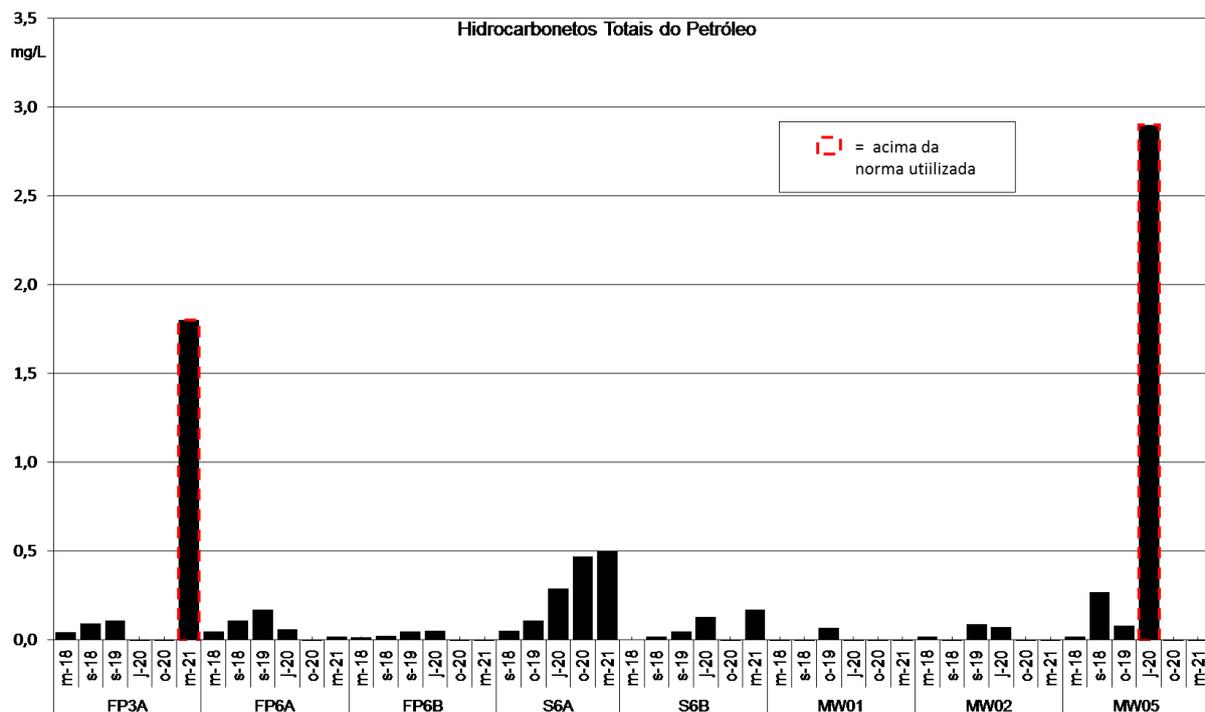
Figura 4.2 – Concentração em HTP em piezómetros localizados dentro e fora do Site 3001, entre 2018 e 2021

Relativamente aos HTP, observam-se concentrações acima do limite de quantificação em diversos pontos de amostragem nos últimos anos (Figura 4.2 e Quadro 4.2). Os piezómetros 3001-MW05 e FP3A são os dois onde surgem em concentrações superiores à norma do Canadá (0,75 mg/L). A sua presença no FP3A é pouco consistente com os restantes dados de hidrocarbonetos e deverá ser reapreciada com os dados das próximas campanhas. A evolução de HTP nos piezómetros S6A e S6B parece indicar um crescimento desde 2019, consistente com a paragem da reabilitação das águas subterrâneas a montante daqueles piezómetros.

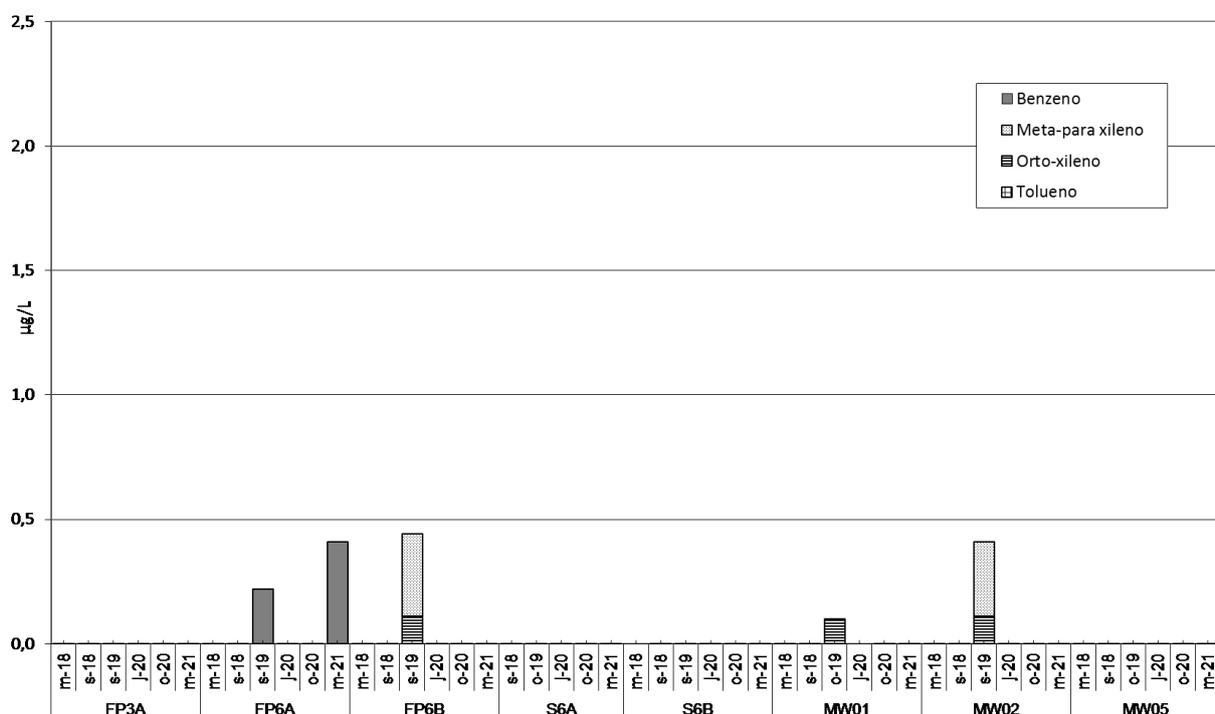
Figura 4.3 – Concentração em BTEX em piezómetros localizados dentro e fora do Site 3001, entre 2018 e 2021

Os resultados das análises de BTEX em 2021 apresentam apenas um valor acima do limite de quantificação para a água amostrada no piezómetro FP6A (Quadro 4.2), instalado na formação hidrogeológica intermédia. Os resultados de campanhas anteriores nos últimos quatro anos mostram que os BTEX estão ausentes ou apresentam concentrações muito baixas tanto nos piezómetros amostrados dentro do Site 3001 (MW01, MW02, MW05, S6A e S6B) como a jusante deste (FP3A, FP6A e FP6B) (cf. Figura 4.3). Leitão e Antunes (2020) referem a presença de diversos BTEX no furo 3001-MW30, possivelmente como resultado de contaminação durante o processo de perfuração deste furo, devido ao uso de solventes ou produtos afins, sendo possível que a presença de benzeno apenas na água do piezómetro da formação hidrogeológica (FP6A) mais profunda se deva à migração destes compostos.

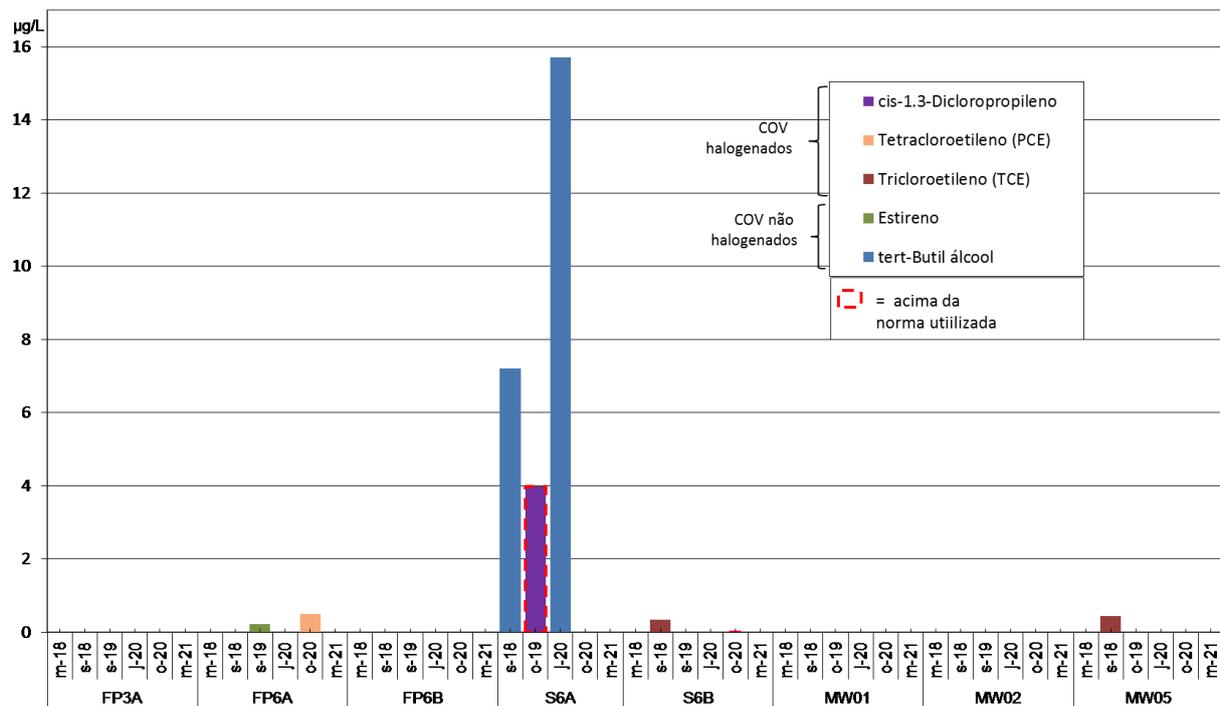
Figura 4.4 – Concentração em COV em piezómetros localizados dentro e fora do Site 3001, entre 2018 e 2021

Em 2021 não se registaram COV nas águas subterrâneas analisadas. A sua presença é mais provável em locais próximos das fontes de emissão, uma vez que este grupo de compostos facilmente volatiliza. Em 2020, observaram-se COV no piezómetro S6A e no piezómetro FP6A (cf. Figura 4.4). A presença de tert-butil álcool (um intensificador das octanas no combustível) nas águas subterrâneas do piezómetro S6A deverá estar relacionada com a sua proximidade a derrames junto aos antigos depósitos de combustível que existiam naquele local. Leitão e Antunes (2020) referem a presença de diversos COV noutros piezómetros no interior do Site 3001. Já a presença de PCE no FP6A (instalado na formação hidrogeológica intermédia), mas não detetada no FP6B (instalado no mesmo local, mas captando a formação hidrogeológica superficial), pode dever-se a entrada e

migração de TCE (entretanto transformado em PCE) durante o processo de furação do MW30, em 2019, uma vez que também ocorreu no furo FB6 (no aquífero basal). A sua ausência em 2021 poderá resultar da operação de purga levada a cabo em outubro de 2020 no MW30, aspeto que será analisado em face dos resultados da campanha realizada para o MDN em julho de 2021. O surgimento, de forma intermitente, de COV nas análises deverá resultar da desadsorção e solubilização deste composto das partículas do solo e posterior lenta lixiviação para as águas subterrâneas após eventos de precipitação.

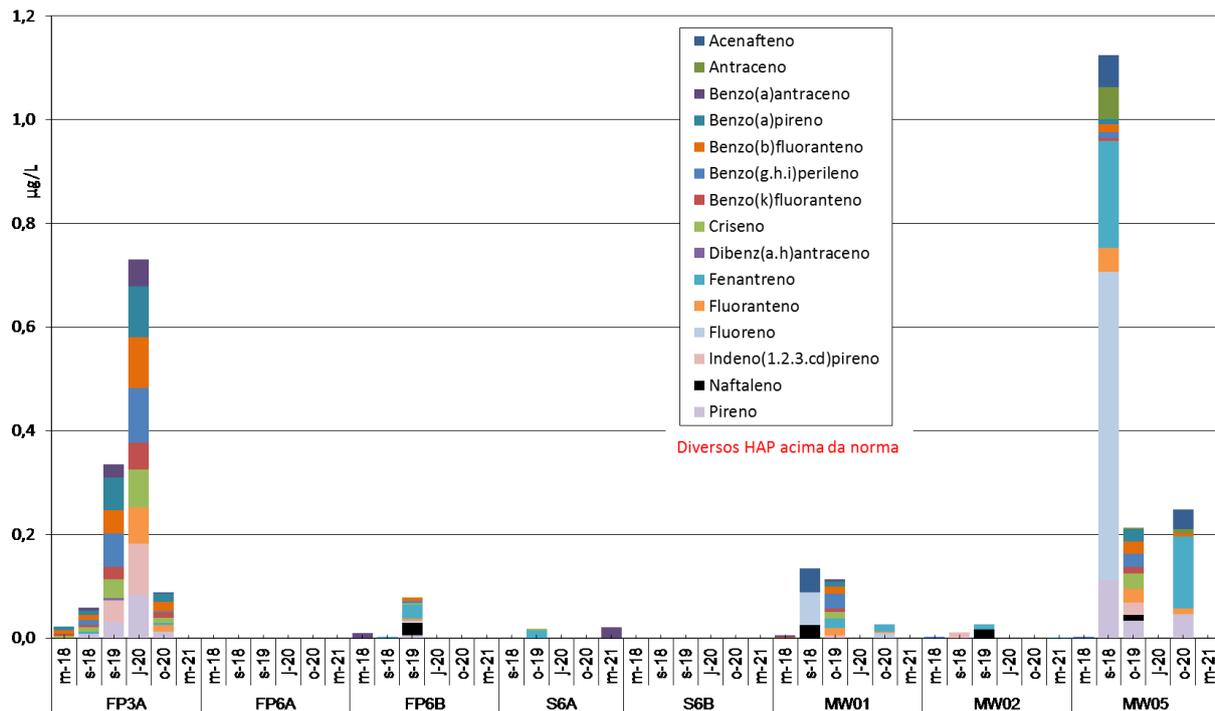
Figura 4.5 – Concentração em HAP em piezómetros localizados dentro e fora do Site 3001, entre 2018 e 2021

Em relação aos HAP, que são os hidrocarbonetos menos voláteis ou solúveis e mais adsorvidos às partículas dos solos, em 2021 apenas foi registado benzo(a)antraceno no piezómetro S6A, mantendo a tendência para se observarem valores inferiores a campanhas anteriores já registada em 2020 (Figura 4.5).

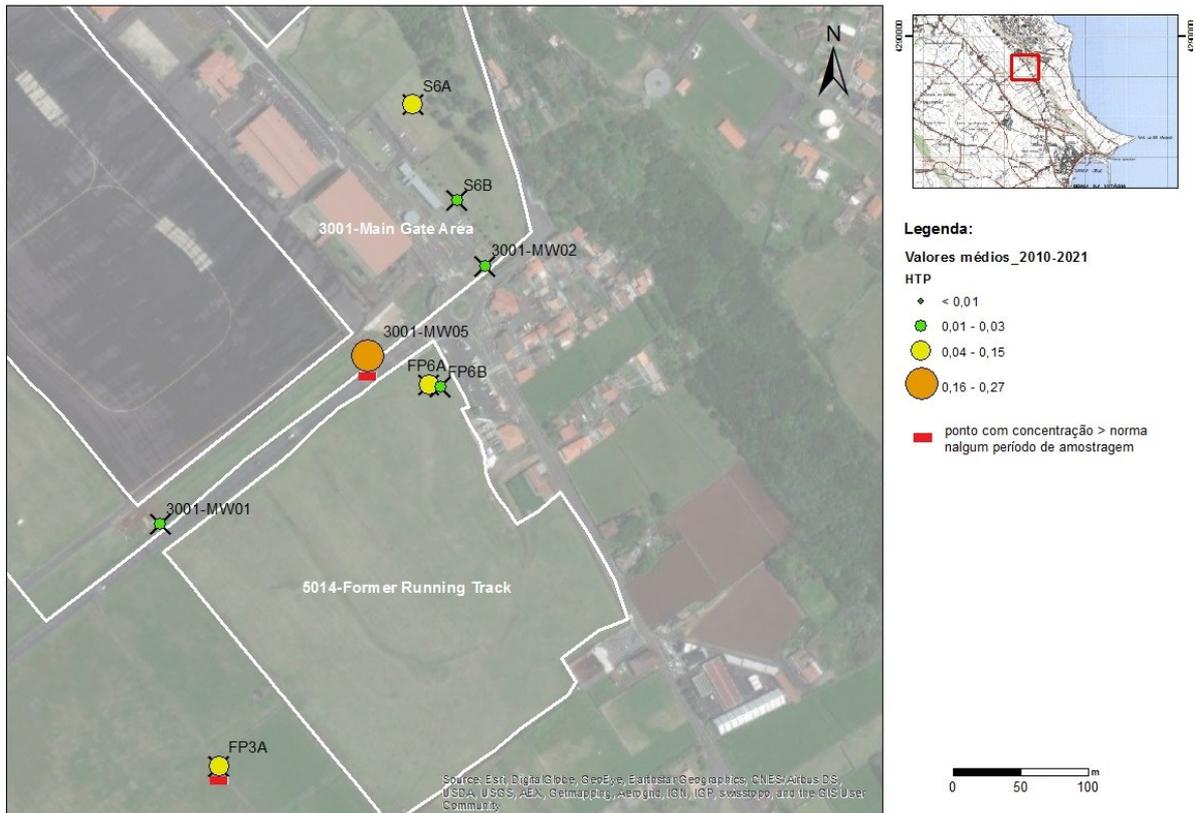
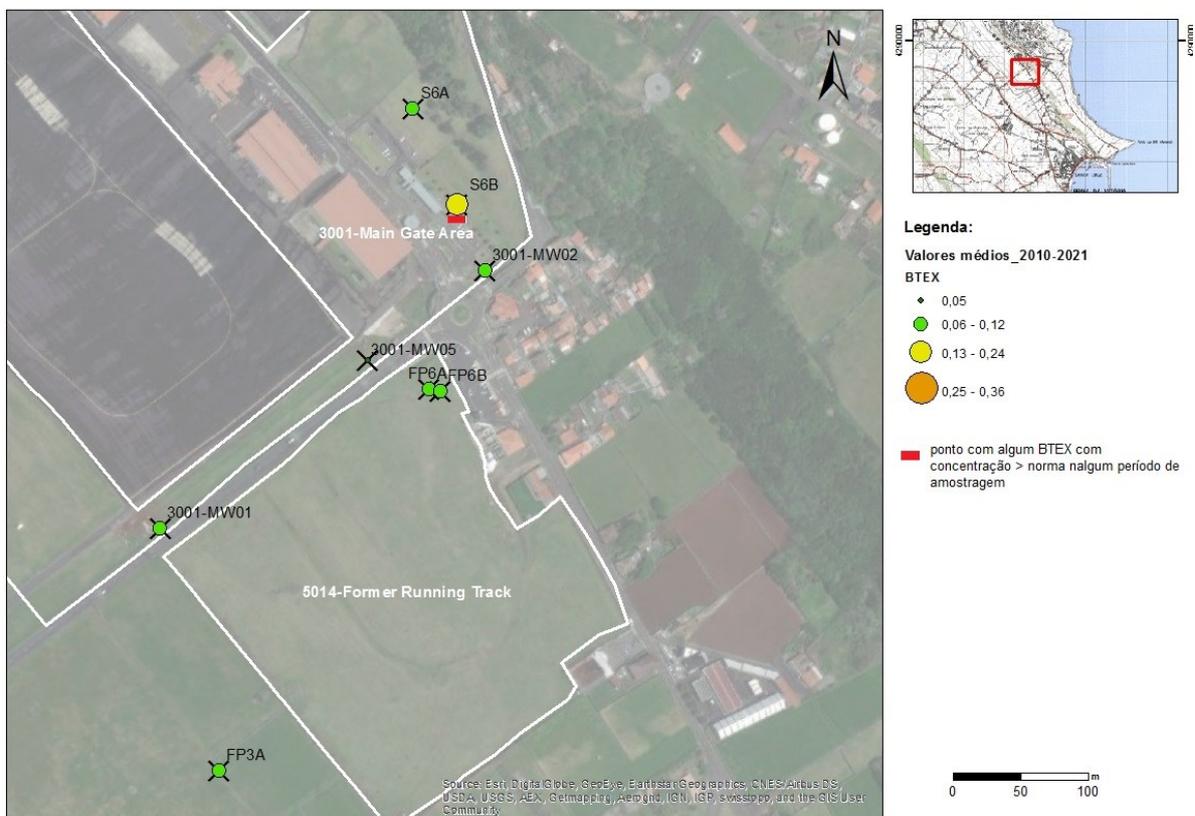
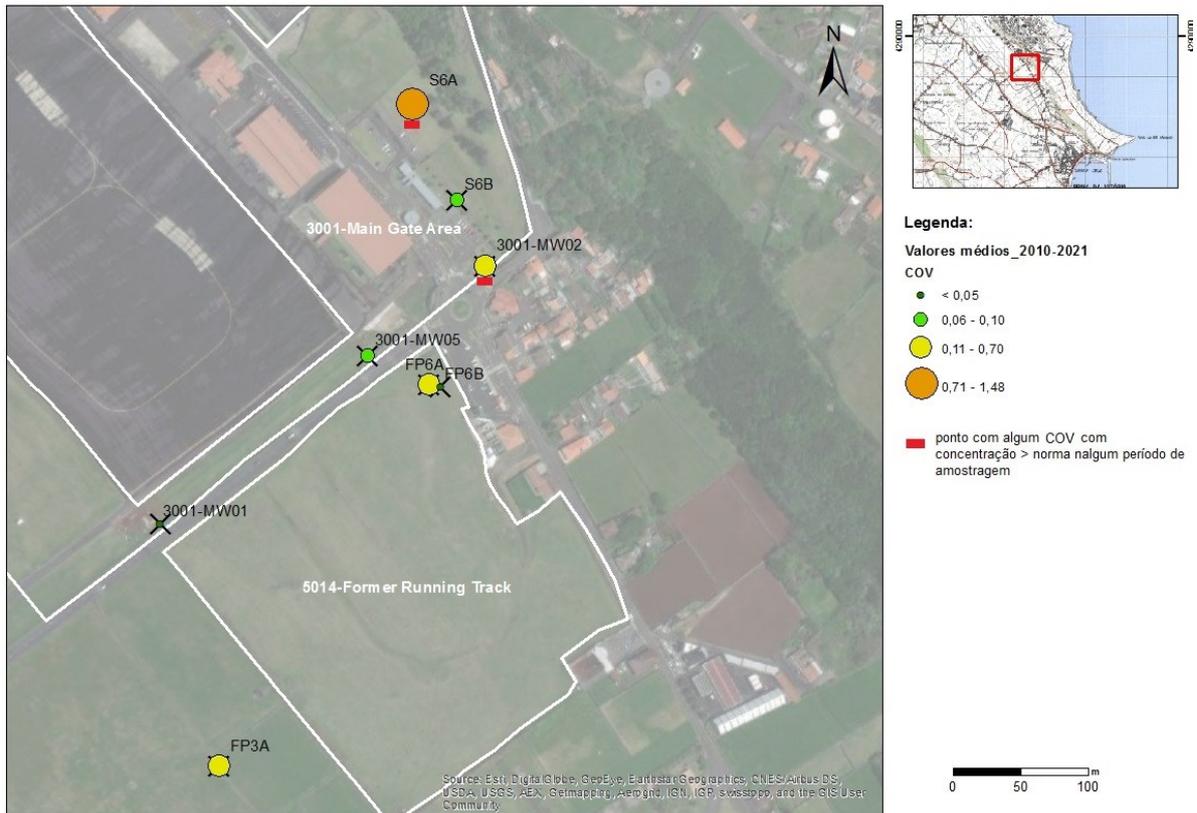
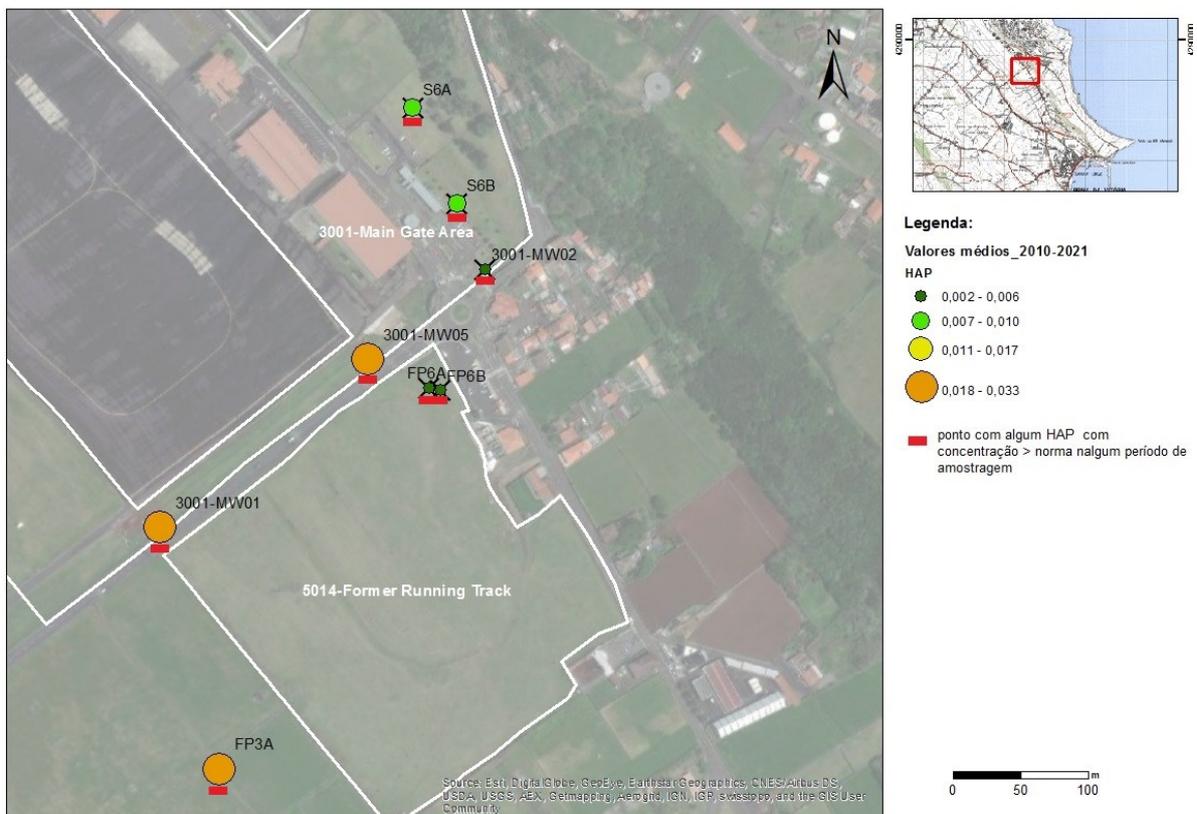
A Figura 4.6 à Figura 4.9 mostram as concentrações médias obtidas para o conjunto das amostras de água recolhidas ao longo de mais de uma década, entre 2010 e 2021, para os principais grupos de hidrocarbonetos. Nos casos em que o valor era inferior ao limite de quantificação, usou-se metade do valor desse limite (considerou-se o LQ mais baixo quando havia mais do que um valor). Os mapas apresentam valores médios de vários parâmetros e de vários anos, pelo que não permitem ter uma perspetiva evolutiva ou individualizada de um dado parâmetro, permitindo apenas dar uma ideia dos locais mais afetados e dos pontos de amostragem onde as normas foram ultrapassadas em alguma ocasião.

A concentração em metais pesados mantém-se coerente com os valores observados nos anos anteriores, com concentrações acima das normas para Al, Fe, Mn, Ni e V, estando a sua origem ligada à natureza vulcânica da ilha.

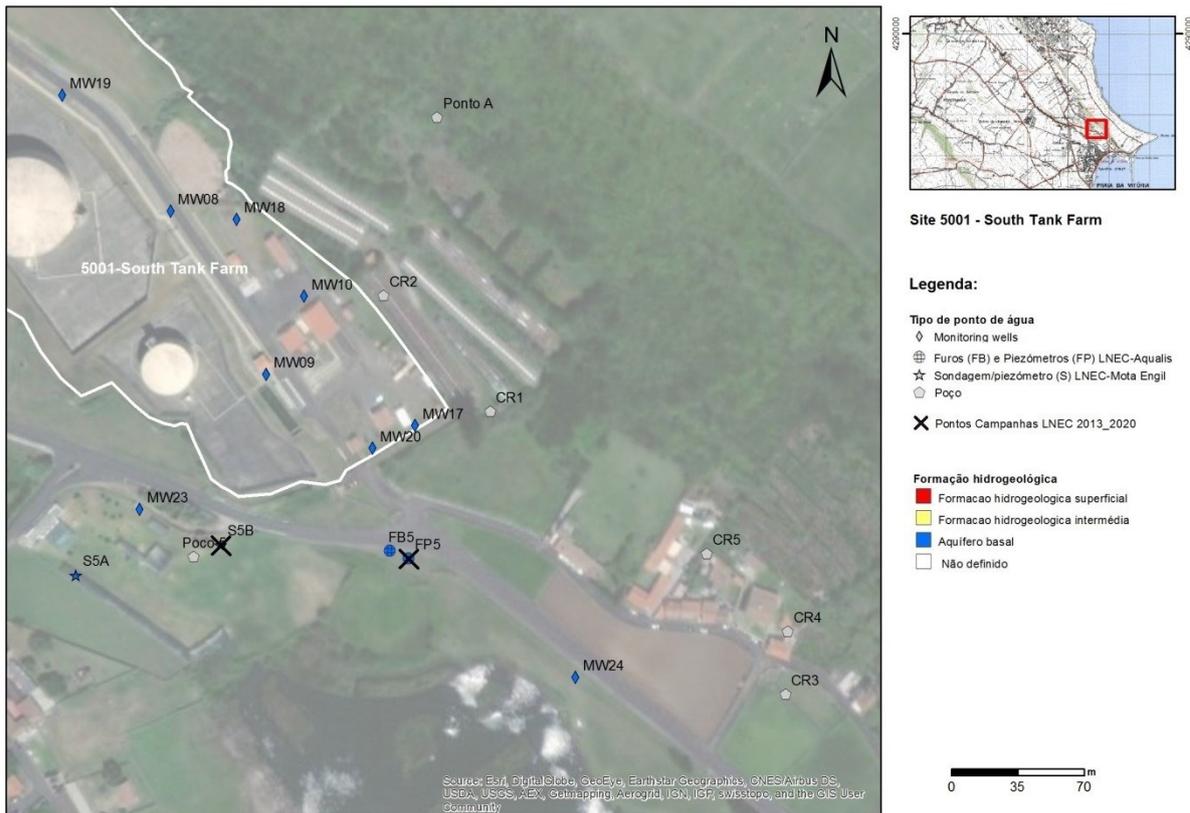
Figura 4.10 – Mapa dos pontos de amostragem de águas subterrâneas a sul do Site 5001

A Figura 4.10 apresenta os locais de recolha de amostras de águas subterrâneas para análise química em 2021, também correspondentes aos mesmos dois piezómetros que, desde 2013, foram seleccionados para avaliar a evolução da situação a jusante do Site 5001. Todos os pontos de amostragem localizam-se no aquífero basal, uma vez que apenas há formação hidrogeológica superficial na área norte do Site 5001.

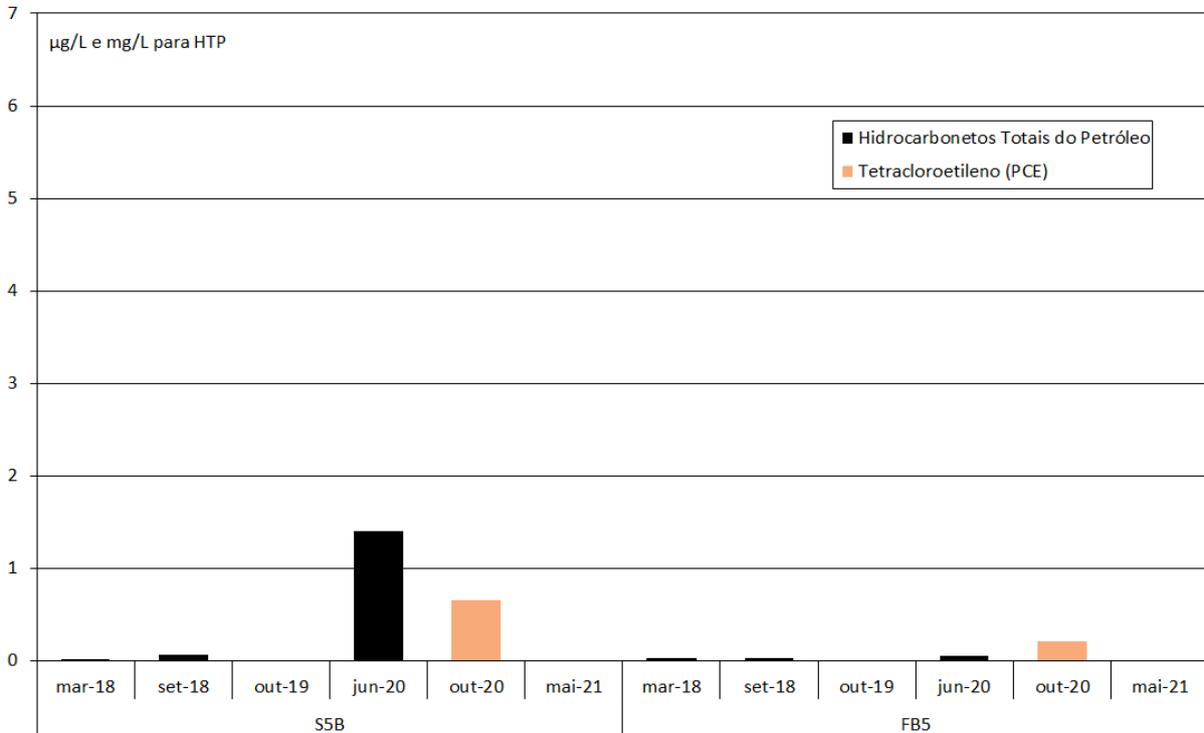
Figura 4.11 – Concentrações em COV em piezómetros localizados fora do Site 5001, entre 2018 e 2021

Relativamente à presença de COV não se registaram valores acima dos limites de quantificação em 2021. Embora em 2020 se tenha registado PCE em ambos os piezómetros, na campanha de outubro, esta situação foi ímpar (cf. Figura 4.11), devendo continuar a ser acompanhada em campanhas posteriores.

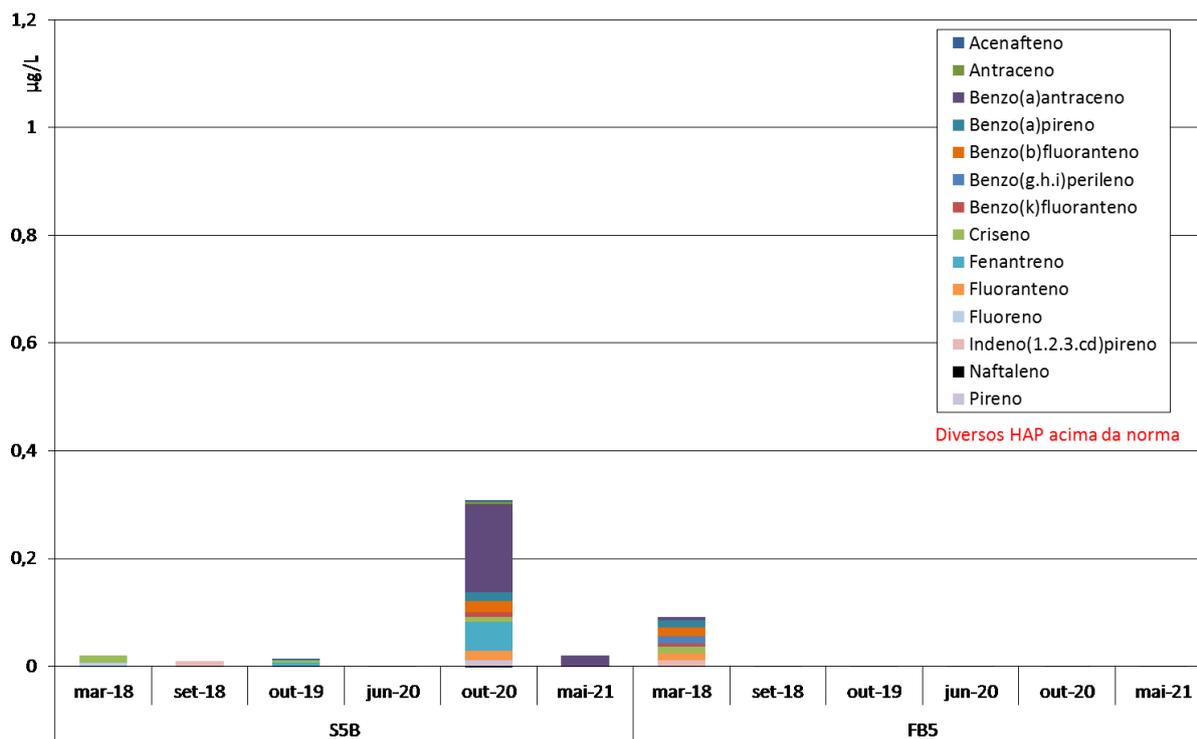
Figura 4.12 – Concentrações em HAP em piezómetros localizados fora do Site 5001, entre 2018 e 2021

Em 2021 apenas se observou concentração acima do limite de quantificação para o HAP benzo(a)antraceno (Quadro 4.3 e Figura 4.12). É possível que os valores observados em outubro de 2020 possam ter resultado do facto de este piezómetro ter estado aberto durante algum tempo, portanto sujeito a contaminação atmosférica direta. Nas últimas campanhas têm-se observado valores muito baixos ou inexistentes em HAP.

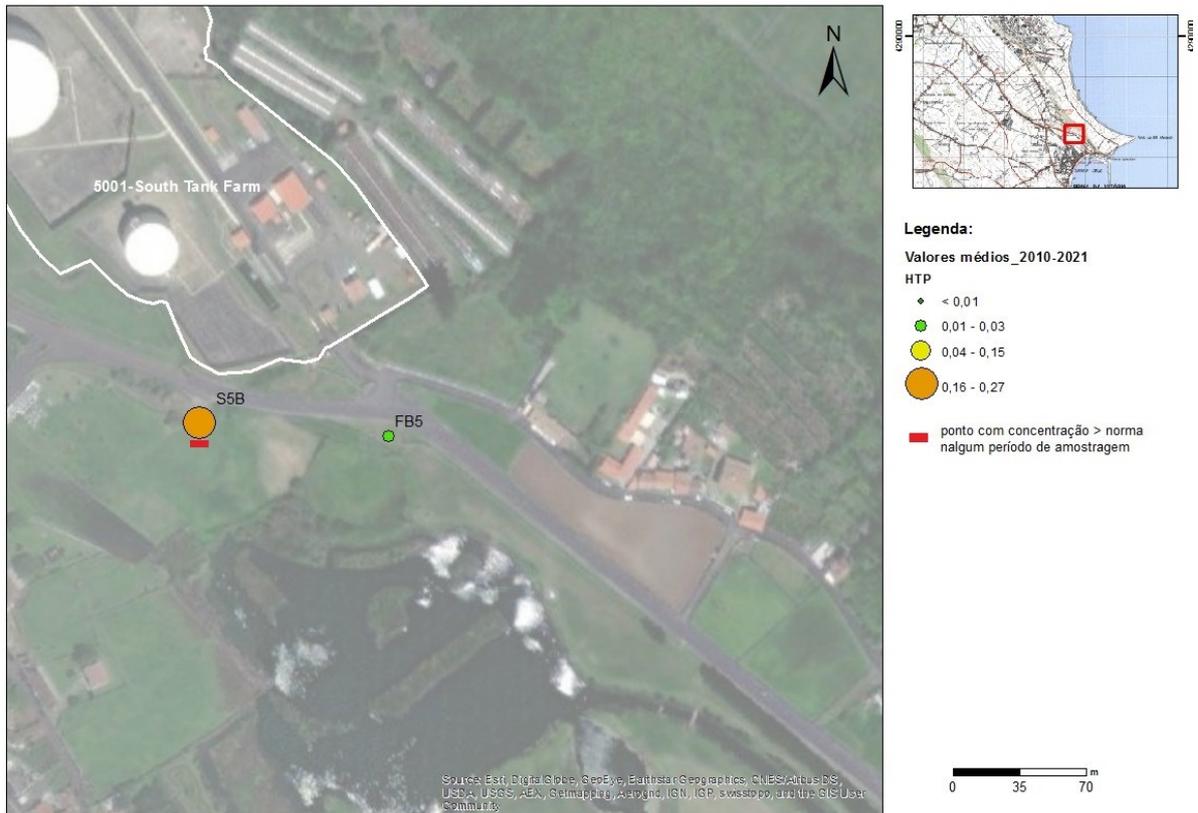
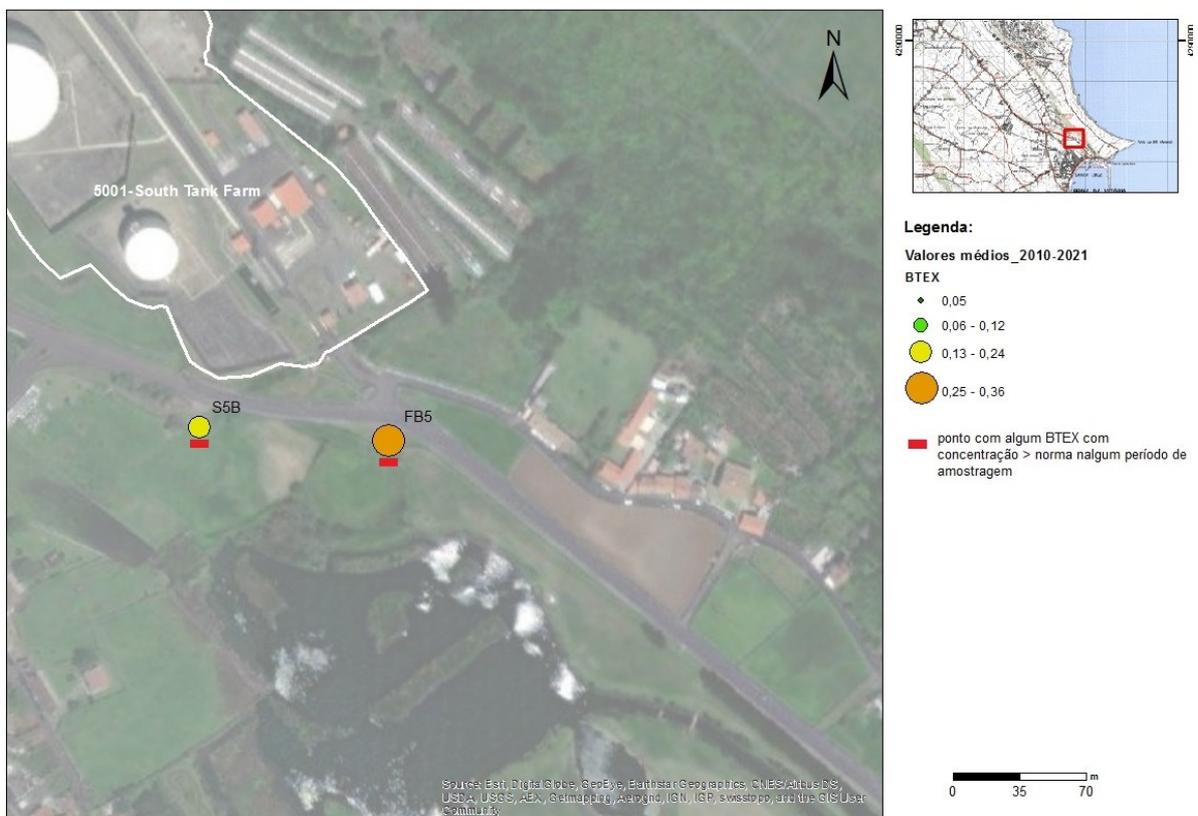
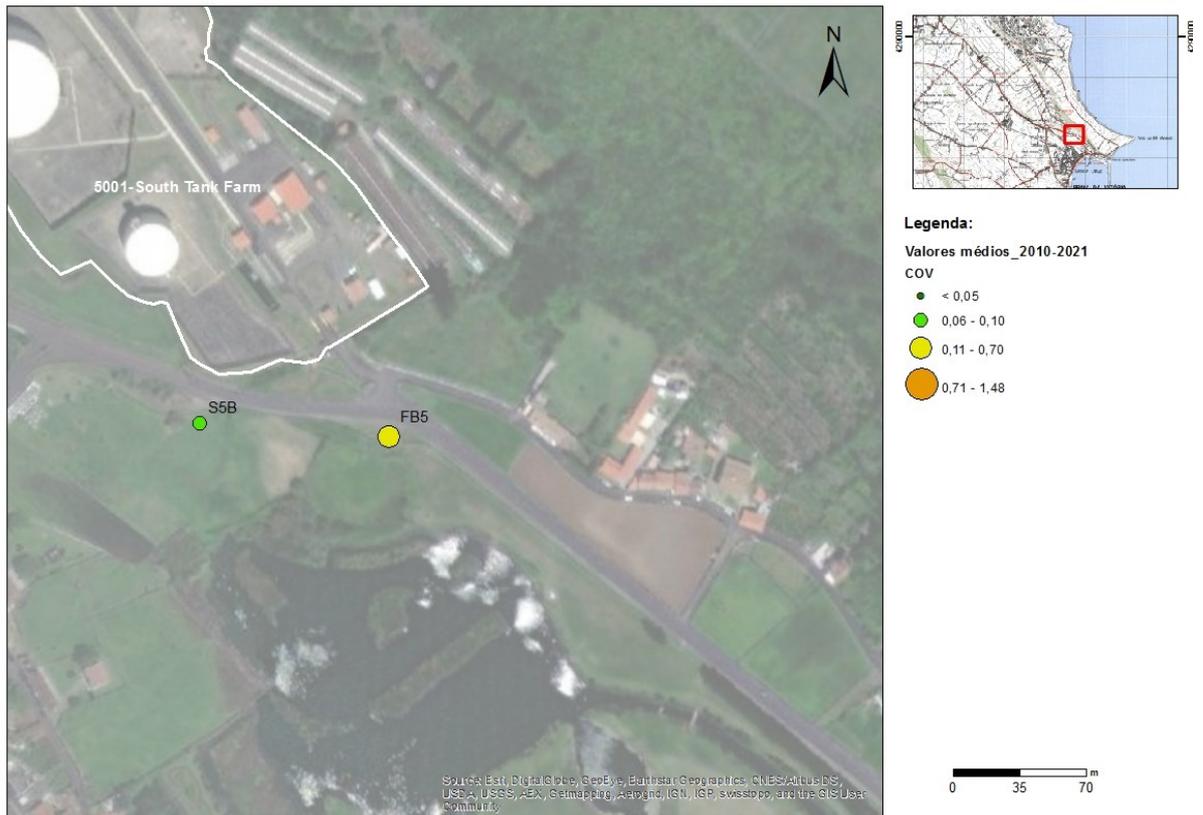
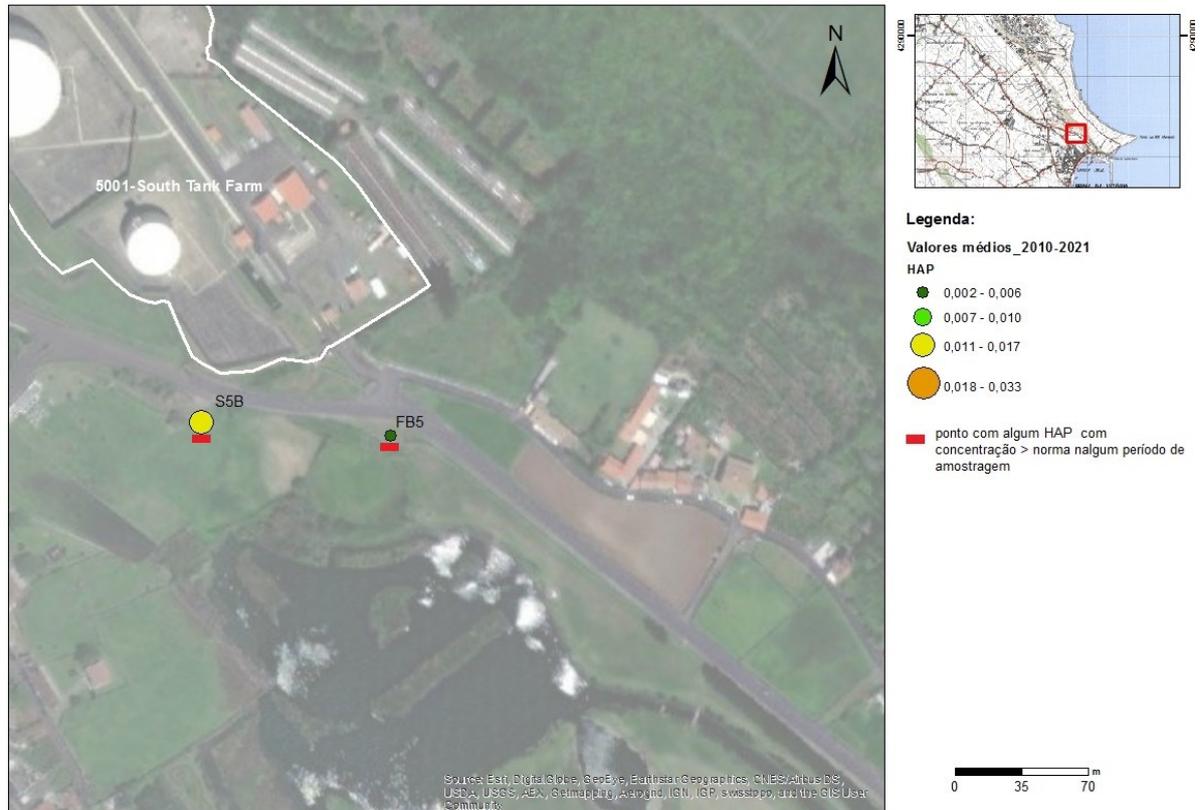
A Figura 4.13 à Figura 4.16 apresentam os mapas dos valores médios de vários parâmetros e de vários anos que, como já referido anteriormente, permitem dar uma ideia dos locais mais afetados e os pontos de amostragem onde as normas foram ultrapassadas em alguma ocasião, e não uma perspetiva evolutiva ou individualizada de um dado parâmetro.

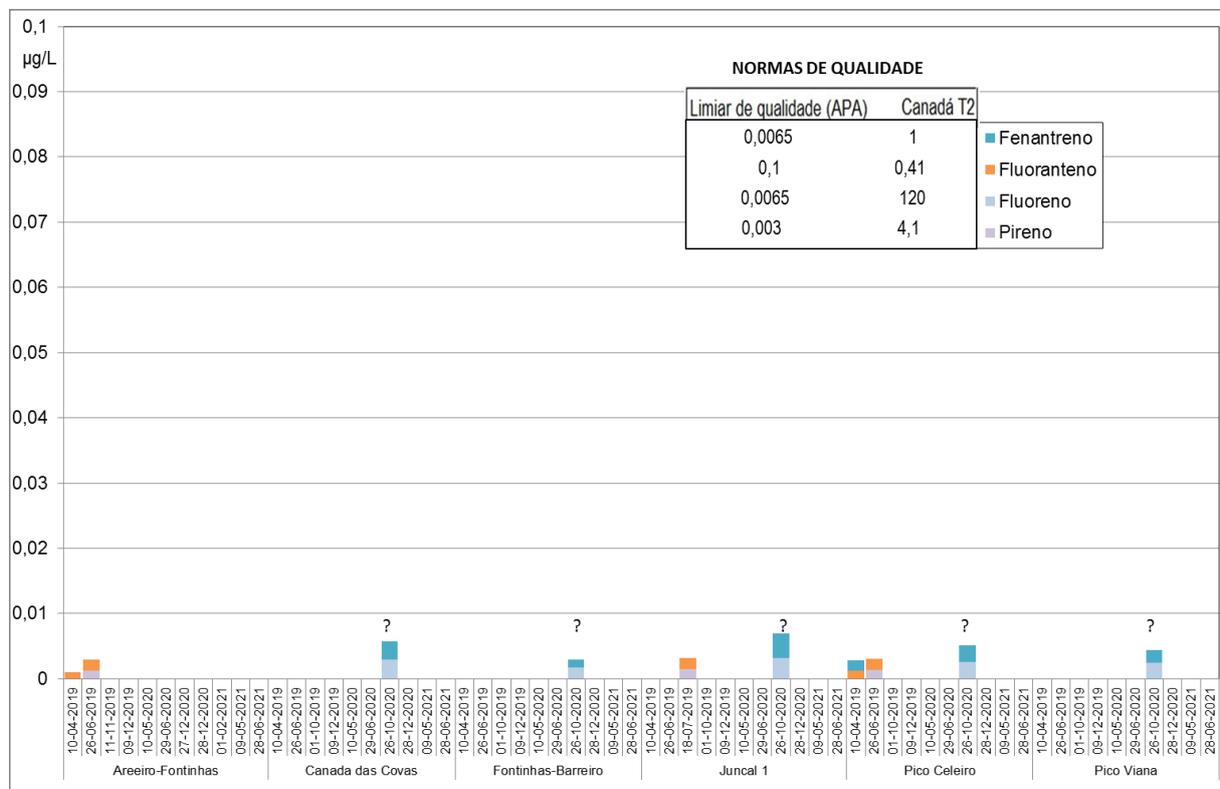
Figura 5.2 – Concentrações em hidrocarbonetos nas águas para consumo humano entre 2019 e 2021, para amostras pontuais

A Figura 5.2 apresenta os resultados das concentrações em hidrocarbonetos acima dos limites de quantificação, nos últimos três anos, entre 2019 e 2021.

Das 5032 análises pontuais a diversos hidrocarbonetos efetuadas naquele período houve 19 análises com valores acima dos limites de quantificação, mas que não excederam as normas utilizadas (cf. Quadro 5.2 para as análises de 2021), mesmo considerando as normas da APA (2015) mais restritivas. No primeiro semestre de 2021, as concentrações em hidrocarbonetos estiveram abaixo dos limites de quantificação.

Os resultados da amostragem contínua não confirmam as concentrações obtidas na amostragem pontual de outubro de 2020 para o fenantreno e o fluoreno (cf. Figura 5.2).

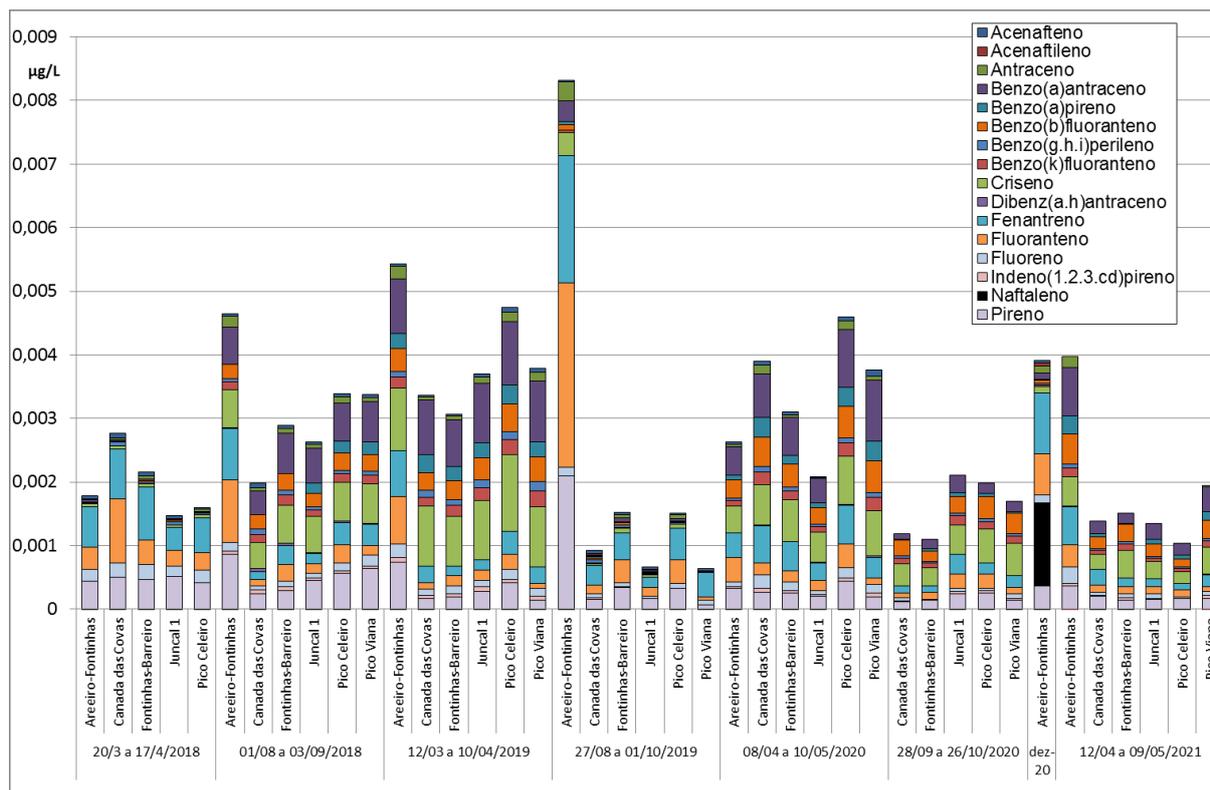
Figura 5.3 – Concentrações em hidrocarbonetos nas águas para consumo humano entre 2018 e 2021, para amostragem contínua

Os resultados obtidos no primeiro semestre de 2021 são apresentados no Quadro 5.3 (abril/maio) e na Figura 5.3, seguindo o Plano referido no Quadro 5.1, embora com um mês de atraso devido à pandemia. A leitura da Figura 5.3 deve ser feita comparando a concentração obtida com o valor obtido no furo do Pico Viana para o mesmo período, uma vez que este serve de branco e o seu valor é adotado para testar o lote de produção e os contaminantes daí resultantes.

Nos diversos períodos de monitorização desde 2016, os únicos hidrocarbonetos acima do limite de quantificação foram HAP. Os valores registados para as concentrações acumuladas durante cerca de um mês são todos bastante inferiores aos Limiares de Qualidade estabelecidos pela APA e mais ainda se comparados com as normas utilizadas noutros países (Canadá e Holanda) (cf. Anexo I). Salienta-se que os limites de quantificação laboratoriais são os mais baixos possíveis, da ordem de picogramas/L = 10⁻⁶ µg/L, sendo que a grande maioria dos parâmetros não se encontra legislada para a água de consumo humano nem em Portugal (DL 152/2017), nem noutros países, por não haver informação suficiente sobre o seu efeito na saúde humana.
