UTILIZAÇÃO DO GEORADAR NA PISCINA DO RESORT DE VALE DE LOBO

USE OF GEORADAR IN THE VALE DO LOBO RESORT POOL

Pereira, Marília; *Laboratório Nacional de Engenharia Civil, Lisboa, Portugal,*
marilia@lnec.pt

Coelho, Maria João; *Laboratório Nacional de Engenharia Civil, Lisboa, Portugal,*
marjoao@lnec.pt

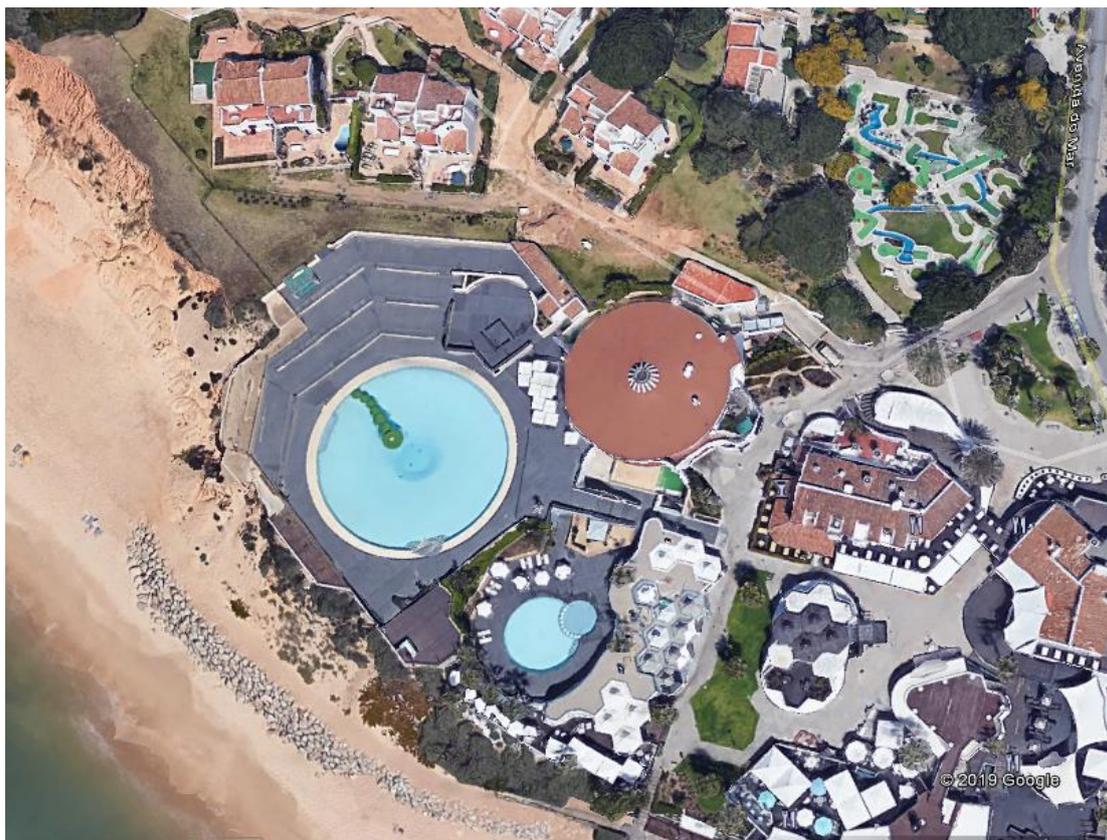
A piscina da praça central do Resort Turístico Vale do Lobo, no Algarve, foi construída no início da década de 70, sobre a arriba costeira, a uma distância significativa daquela (Figura 1). Desde essa data até ao presente, a ação da erosão provocada por ação marinha, eólica e pluvial, causou um considerável recuo da falésia, que se encontrava aquando da execução dos ensaios por GEORADAR, de uma distância mínima da piscina, que se estimou em cerca de 7 m, Carreto (2015).

Figura 1 – Vista aérea da piscina em janeiro de 2020

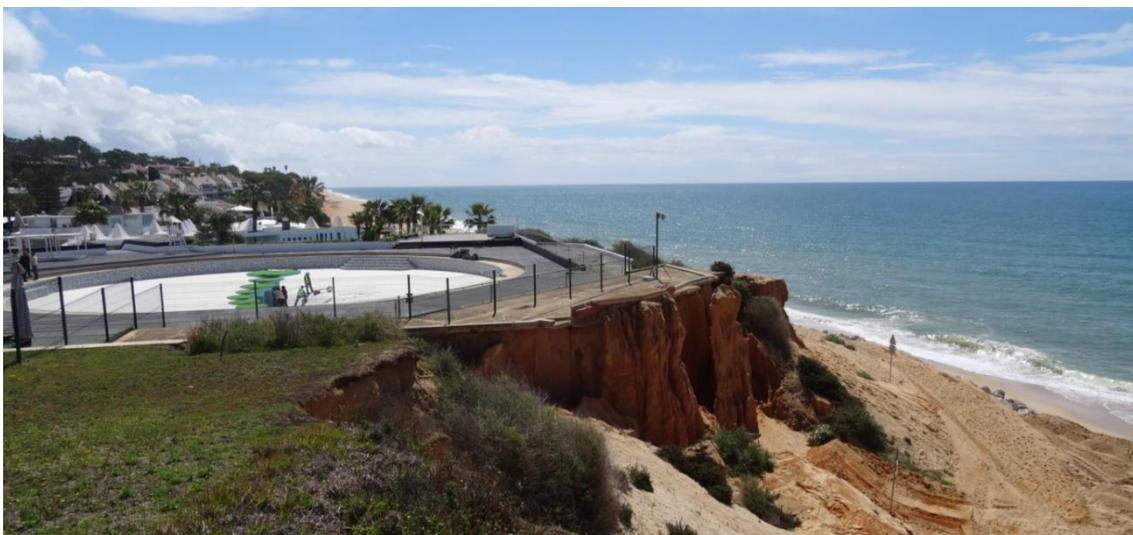
A preocupação com a significativa erosão da arriba costeira (Figura 2) e um historial antigo de indícios de perdas de água através da piscina conduziram a que os responsáveis pela manutenção do empreendimento solicitassem uma avaliação das condições de segurança da piscina e a avaliação da estabilidade da falésia em que aquela piscina se encontra fundada.

Figura 2 – Vista sobre a piscina e a falésia adjacente em abril de 2015

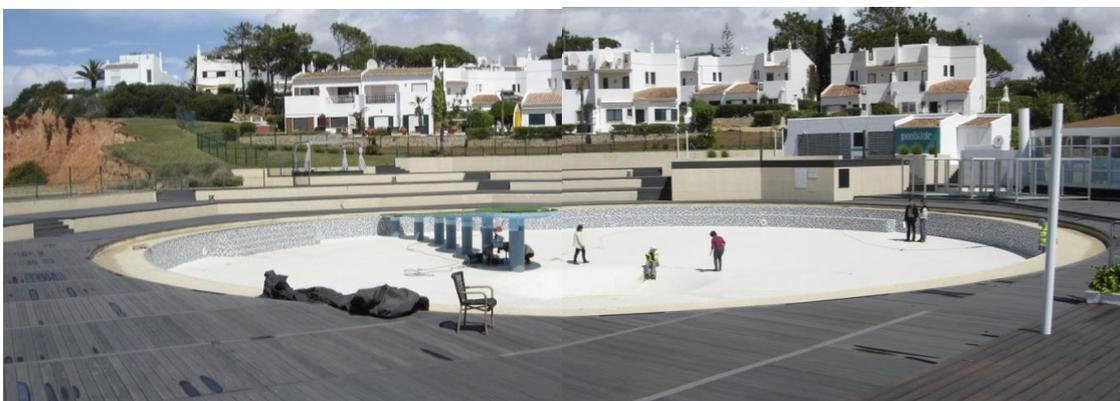
A piscina é uma estrutura construída em betão armado, de geometria circular, com 30 m de diâmetro e um fosso central com um diâmetro no topo de 6,5 m, e de 4 m na base (figura 3). A profundidade da piscina aumenta do exterior para o centro, variando entre 1 m e 1,7 m. No fosso central há um aumento abrupto da profundidade que atinge, neste local os 2,5 m.

Figura 3 – Vista geral sobre a piscina

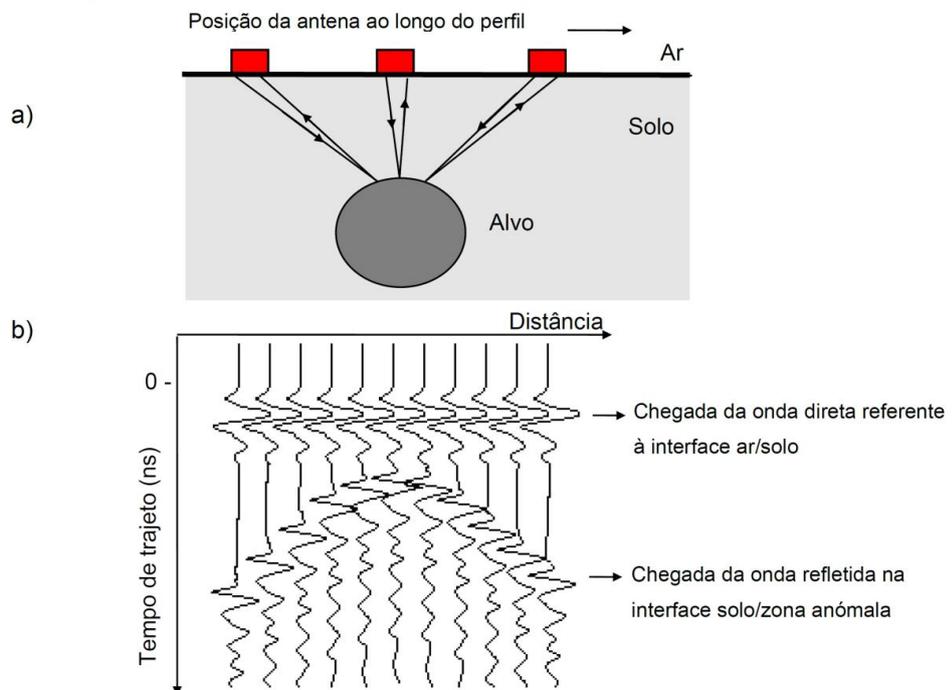
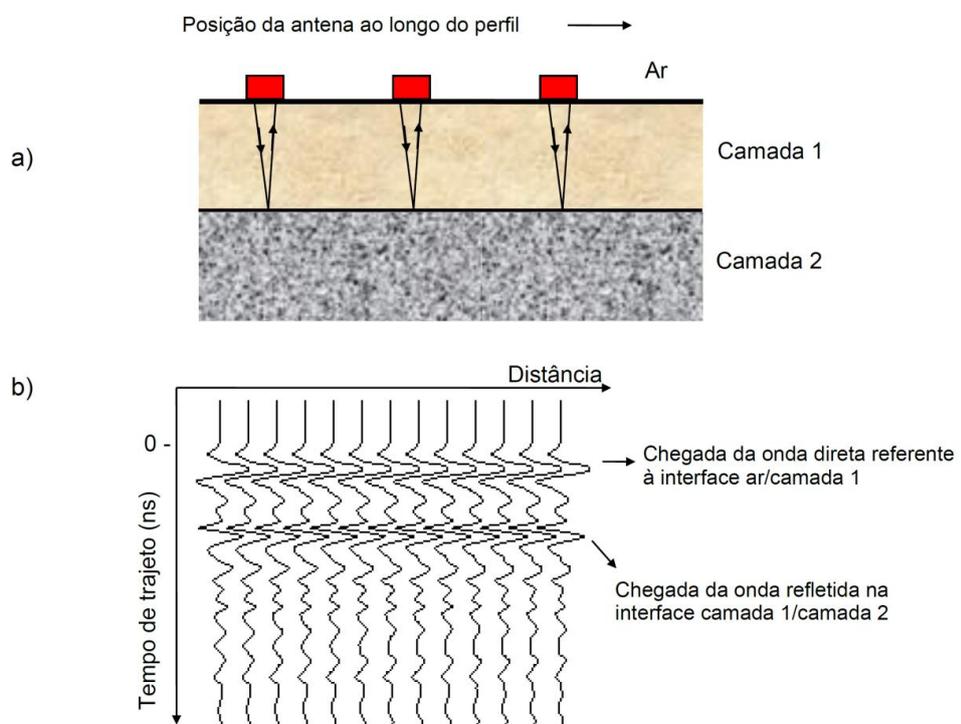
Na Figura 4 apresenta-se esquematicamente, o princípio de funcionamento do GEORADAR na execução de um perfil para dois tipos de modelos (Pereira e Coelho, 2018).

Figura 4 – Ilustração de um perfil de GEORADAR para dois tipos de modelos

O caso A refere-se à situação da passagem da antena sobre uma zona anómala confinada, no qual se mostra uma pequena secção de sinais resultantes. No caso B mostra-se uma pequena secção de sinais para um modelo com uma interface horizontal entre dois tipos de camadas de diferentes materiais. De um modo simples, no primeiro caso procura-se exemplificar a situação da deteção de um vazio ou de um tubo, e o segundo caso aplica-se às situações de deteção de determinadas interfaces entre diferentes materiais. Na Figura 4 e para os dois casos, a antena ao ser movimentada ao longo do perfil, emite energia eletromagnética, cuja propagação e reflexão na superfície da zona anómala (caso A) ou na interface entre as duas camadas (caso B), são indicadas pelos raios esquematizados para várias posições da antena e representados em a). Em b), as secções mostram os sinais recebidos em função da posição da antena ao longo do perfil (eixo horizontal) e do tempo referente ao trajeto da energia (eixo vertical). Em cada secção de sinais encontram-se destacadas as principais reflexões, claramente visíveis pela variação de amplitude dos sinais. Para o caso A, a reflexão referente à zona anómala apresenta uma forma hiperbólica no perfil, ao passo que a reflexão correspondente ao caso B mostra um andamento linear ao longo do perfil.

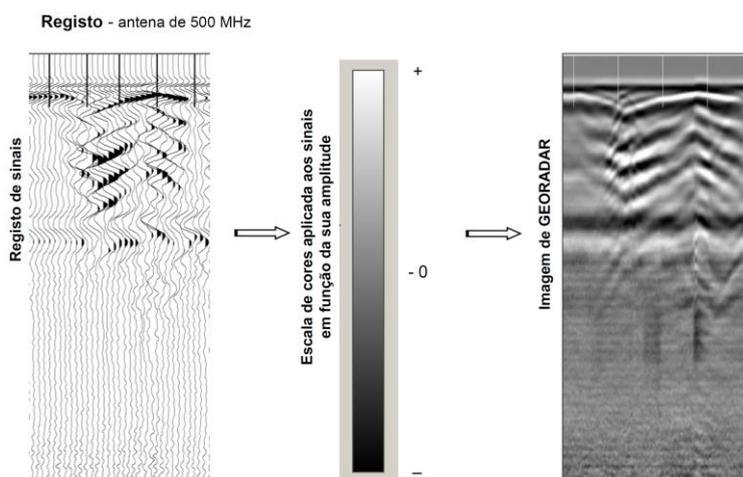
Na Figura 5 mostra-se esquematicamente o modo de conversão de uma secção contínua de sinais numa imagem contínua colorida. Cada sinal é transformado numa linha colorida, através da conversão dos vários níveis de amplitude desse sinal, pela aplicação de uma escala de cores atribuída. Deste modo, a secção de sinais pode ser apresentada como imagem contínua e colorida, cujas cores ou variações de diferentes tons de uma cor, representam diferentes níveis de amplitude ao longo dos sinais que constituem uma secção.

Figura 5 – Escala de tons de cinzentos aplicados aos registos

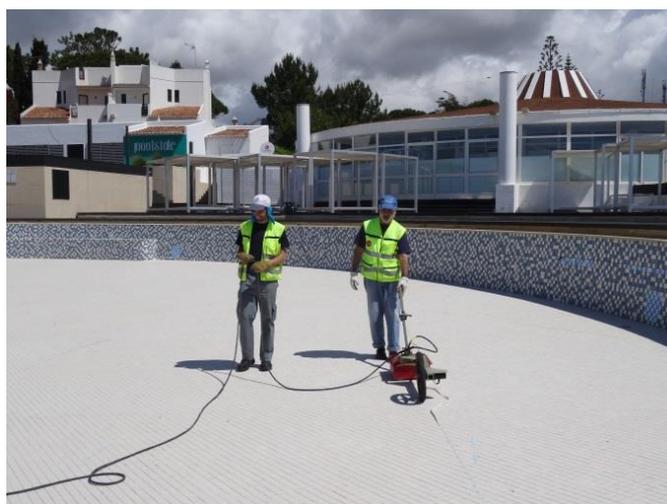
O equipamento utilizado nos trabalhos foi um sistema designado por SIR-10H, da marca "Geophysical Survey Systems, Inc." (GSSI). O sistema é basicamente constituído pelos seguintes elementos: a) unidade central de controlo de transmissão, receção e registo de sinais; b) unidade de visualização dos registos; c) cabos de ligação; d) antena para emissão e receção de energia eletromagnética, para a frequência central de emissão de 500 MHz; e) roda para controlo de distâncias percorridas, que é acoplada à antena utilizada. O aparelho de aquisição foi instalado no local e a antena de emissão-receção da energia eletromagnética foi puxada manualmente ao longo dos perfis, tal como se ilustra na fotografia da Figura 6.

Figura 6 – Equipamento usado para execução dos perfis

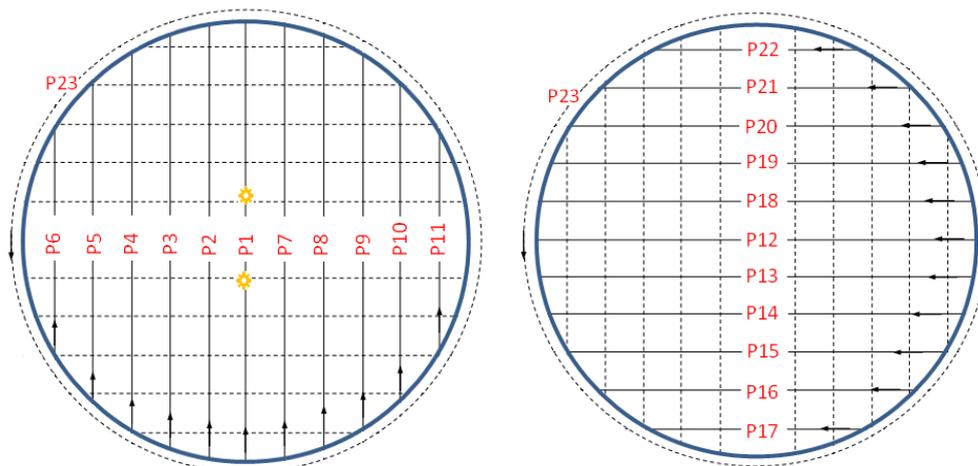
Na base da piscina, foi executada uma rede quadrangular de perfis longitudinais e transversais, orientados a norte-sul e a este-oeste, com espaçamento entre perfis de 2,5 m. Vinte e dois perfis foram posicionados dentro do perímetro da piscina (P1 a P22), e um de forma circular, localizado em torno da piscina no seu bordo exterior (P23), tal como se mostra na Figura 7.

Figura 7 – Esquema com identificação dos perfis

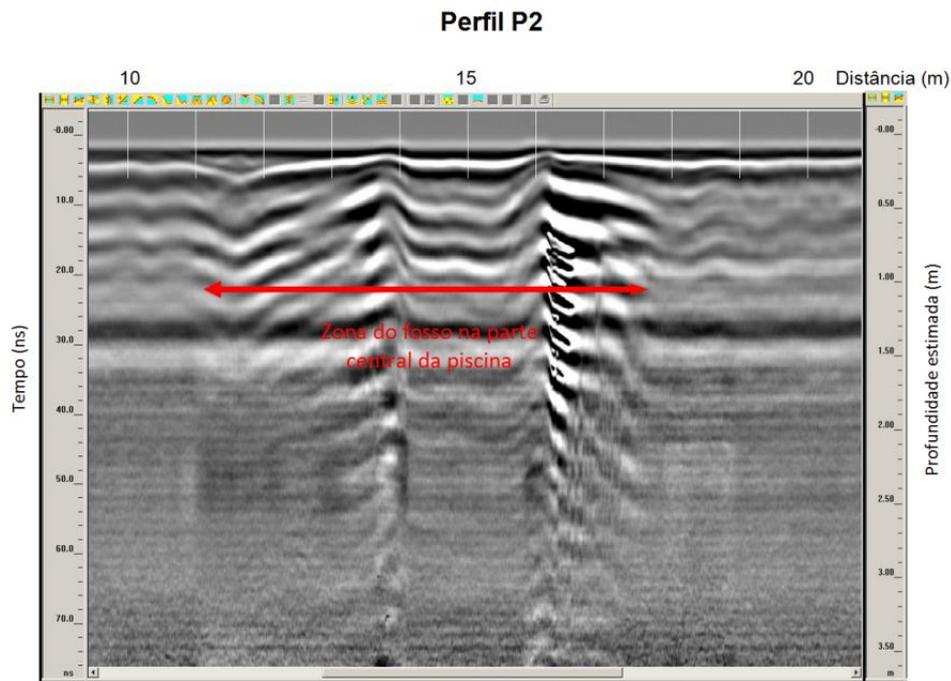
- Ocorrência de reflexões, com elevada amplitude, que incidem sobre as partes dos perfis que atravessaram a parte mais baixa da piscina, na zona do fosso, apresentando reflexões de maior amplitude, precisamente nessa zona. São exemplo, os perfis designados por P1, P2, P7, P12, P13 e P18. Na Figura 8, exemplifica-se com o caso do perfil P2, onde se observa reflexões que se diferenciam relativamente ao conjunto das imagens obtidas. Devido ao facto de serem comuns aos vários perfis que cruzaram a zona do fosso, e de se revelarem de uma forma relativamente idêntica, não foram consideradas como anómalas, tendo-se atribuído o significado da sua ocorrência, quer com as características particulares da laje na zona do fosso, quer à presença de caixas e de tubagens para iluminação e para escoamento da água da piscina.

Figura 8 – Parte do registo do perfil P2, na zona de atravessamento do fosso da piscina

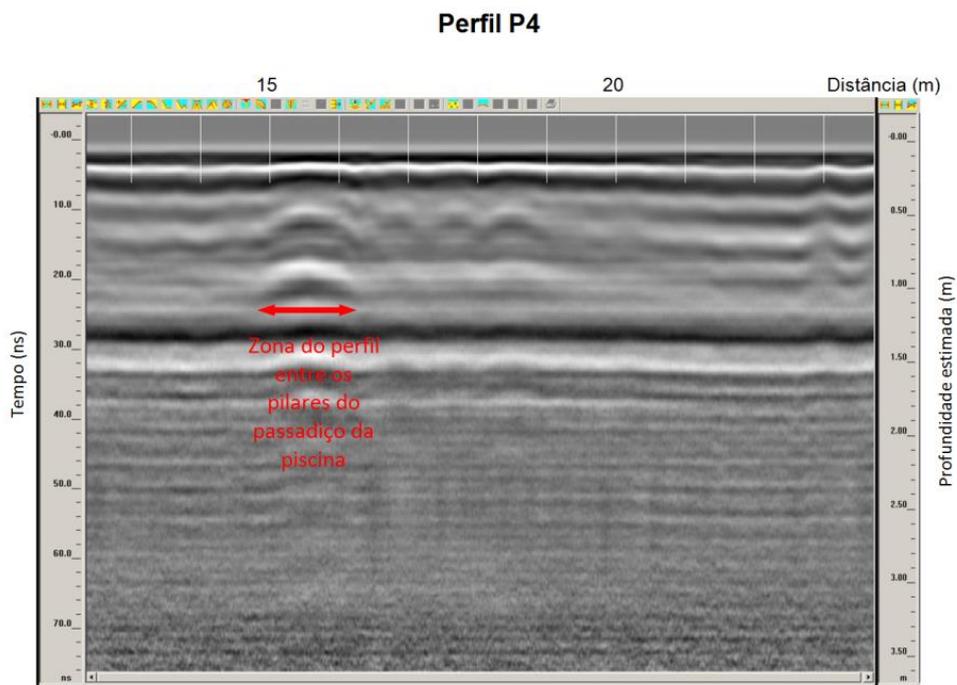
- Ocorrência de reflexões nos perfis que cruzaram o espaço entre os pilares dum passadiço existente na piscina (Figura 9), como por exemplo os perfis P3, P4, P5, P6 e P18. Não se consideraram como anómalas, as reflexões observadas nestas zonas, devido à forte probabilidade de estarem relacionadas com a inserção da fundação destes pilares.

Figura 9 – Reflexões ocorridas no perfil P4 na zona dos pilares do passadiço da piscina
