Ensaaios da Ponte Internacional de Valença após a reabilitação dos pilares e fundações

Tests of the international bridge of Valença after the rehabilitation of piers and foundations

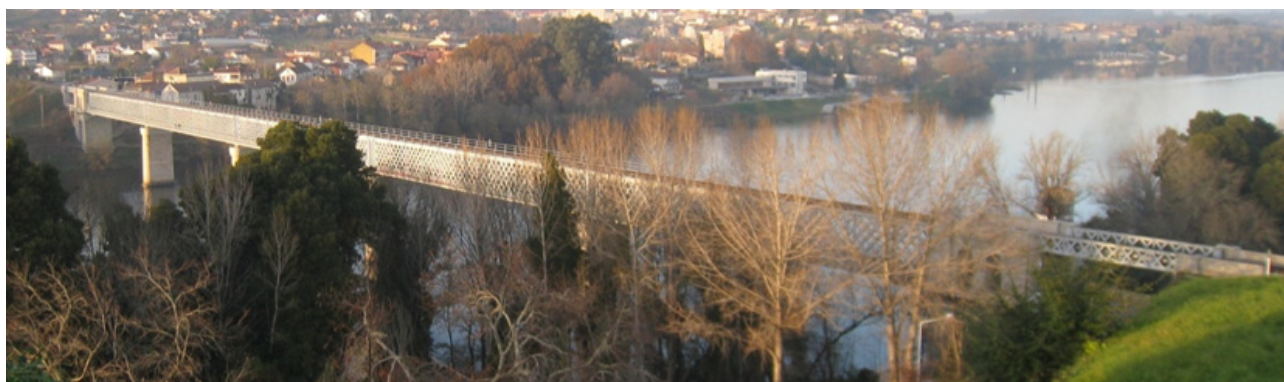
Figura 1 Ponte Internacional de Valença

A Ponte Internacional de Valença (Figura 1), com um comprimento total de 333 m, possui uma superestrutura constituída por uma viga metálica treliçada de rótula múltipla com cinco tramos contínuos, com vãos extremos de 63 m e vãos intermédios de 69 m.

As duas treliças verticais têm 6,60 m de altura, afastadas 5,50 m entre si, formadas por diagonais metálicas em perfil UNP200 e reforçadas por elementos verticais, em cada 6,00 m. Na zona de apoio, a viga é reforçada por perfis metálicos de alma cheia. Ao nível da corda superior situa-se o tabuleiro ferroviário enquanto ao nível da corda inferior está posicionado o tabuleiro rodoviário.

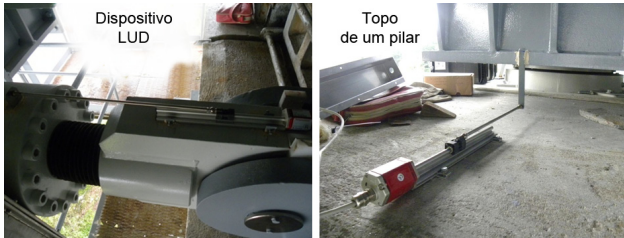
Figura 10 Transdutores magnetoestrictivos

para medir a deformação dos quatro dispositivos LUD, bem como o deslocamento horizontal do tabuleiro relativamente aos pilares e aos encontros (Figura 9 e Figura 10).

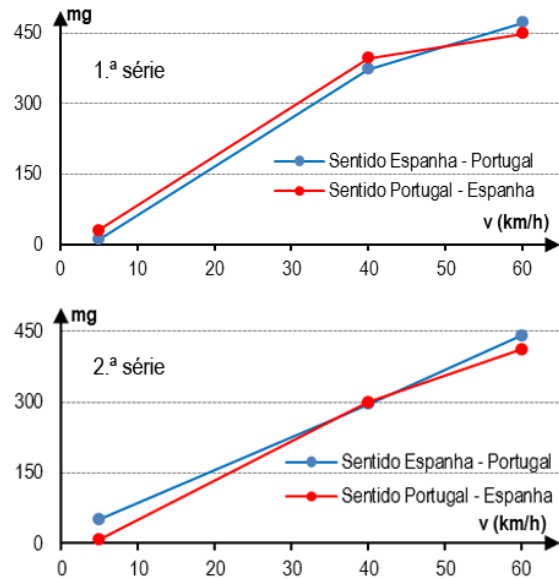
Figura 12 Aceleração longitudinal máxima em função da velocidade

A análise das acelerações medidas no tabuleiro permite constatar a influência da velocidade de circulação do comboio de carga, quando se inicia a frenagem, na intensidade das acelerações longitudinais e verticais, induzidas pelas ações de frenagem (Figura 12). No entanto, pela comparação dos valores obtidos nas duas séries não se verifica uma influência significativa da massa do comboio.

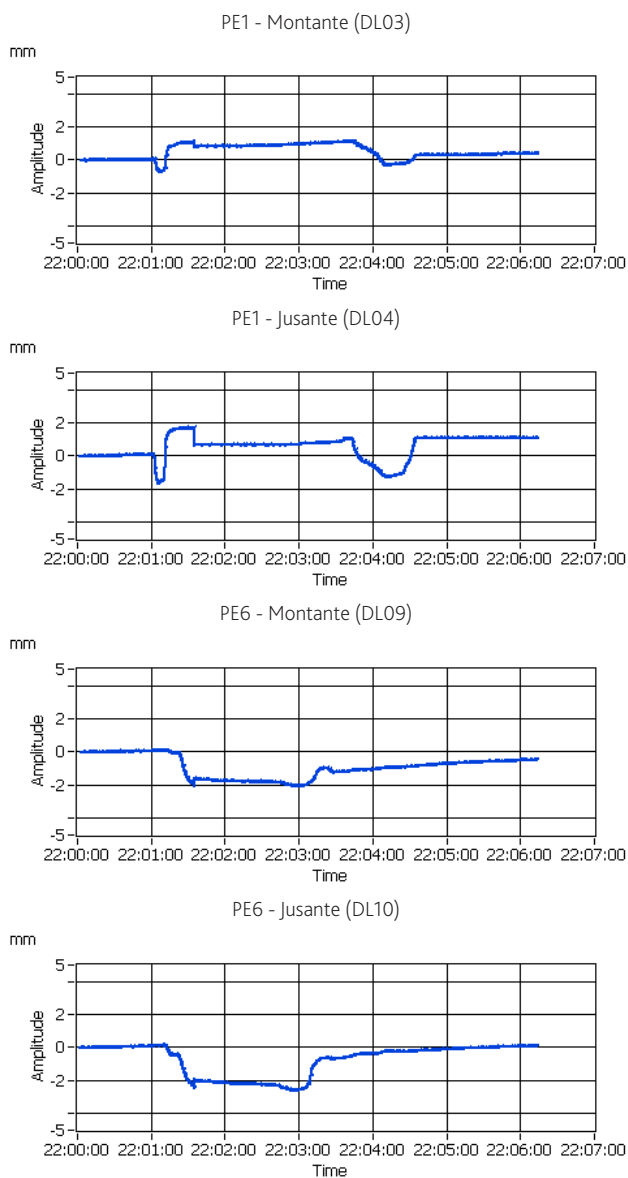
Figura 13 Deformação dos LUD durante a frenagem

A Figura 13 ilustra o comportamento dos dispositivos LUD, sendo relativa a uma frenagem da 1.ª série, efetuada com o comboio a circular de Portugal para Espanha a cerca de 60 km/h. Nesta figura o deslocamento positivo corresponde ao alongamento dos LUD.

Da análise do conjunto dos resultados obtidos foi possível verificar que os LUD do lado em que o comboio entra na ponte têm

tendência a contrair durante a passagem do comboio e a alongar quando se efetua a frenagem. Esta contração dos LUD deve-se à flexão do tabuleiro devido à presença do comboio. Na fase inicial da frenagem, a deformação longitudinal dos LUD tem uma variação aproximadamente parabólica, característica do comportamento inverso entre a resposta do LUD e a velocidade de atuação da carga [9]. Os LUD do lado oposto, tendencialmente contraem durante a frenagem, com um ligeiro atraso em relação aos LUD do lado da entrada [9]. Durante os ensaios de frenagem com a velocidade de 60 km/h registaram-se valores máximos de encurtamento de 2,5 mm e de 1,7 mm de alongamento.

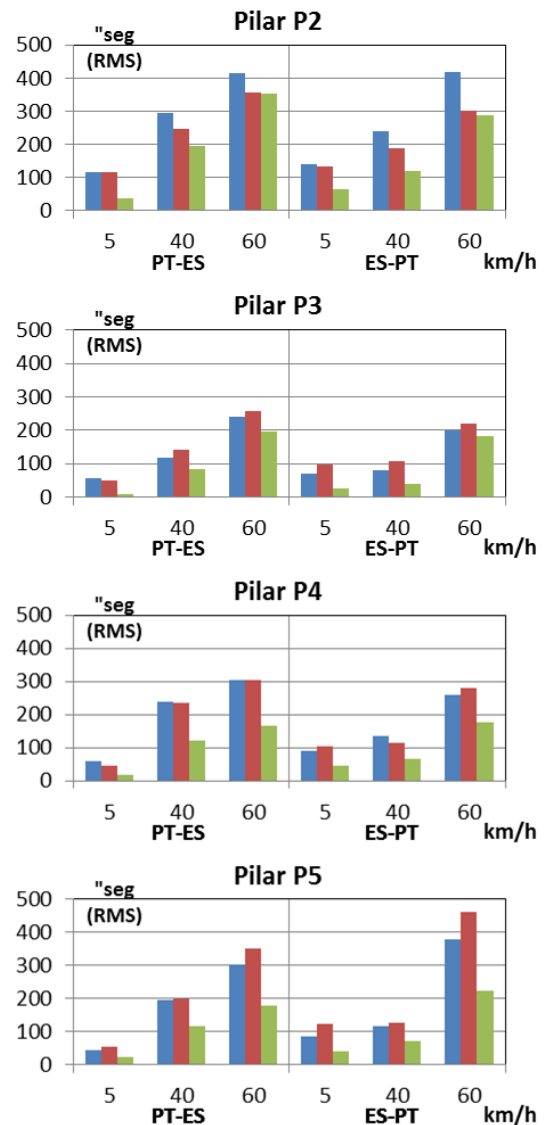
Figura 16 Rotações longitudinais máximas e eficazes – 2.ª série de frenagem

Na Figura 16 estão apresentados graficamente os valores máximos e eficazes das rotações longitudinais medidas durante as ações de frenagem da 2.ª série.

Dos resultados apresentados constatou-se que o pilar P2 teve um comportamento dinâmico distinto dos restantes pilares, com valores máximos e eficazes, de um modo geral, superiores. Este acréscimo de rotação afigura-se associado ao desaprumo do pilar P2. É ainda possível verificar que o valor eficaz da rotação na base e no topo do pilar P2 são semelhantes, ao contrário do que sucede nos restantes pilares.
