## TECNOLOGIAS E CUSTOS EM INTERVENÇÕES DE REABILITAÇÃO: APLICAÇÃO A EDIFÍCIOS ESCOLARES

*TECHNOLOGIES AND COSTS IN REHABILITATION INTERVENTIONS:  
APPLICATION TO SCHOOL BUILDINGS*

**Paula Couto <sup>(1)</sup>, Maria João Falcão Silva <sup>(2)</sup>, Manuel Baião <sup>(3)</sup>, Fernando Pinho <sup>(4)</sup>**

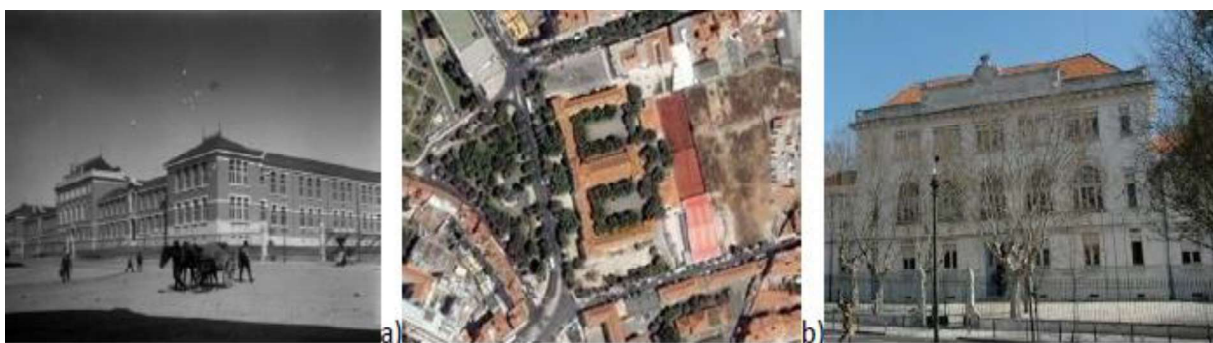
Figura 2 – Liceu Camões: a) 1909; b) vista aérea atual; c) fachada principal atual (Google images, 2020)

O primeiro período compreende os primeiros liceus planeados de raiz em Portugal (reforma de Passos Manuel de 1836) e os construídos até ao final da segunda década do séc. XX. São escolas situadas nas cidades de Lisboa, Porto, Coimbra, Beja e Lamego, construídas em zonas centrais das cidades e em lotes de grande dimensão e que representam 2% do parque escolar. Representam a evolução do modelo de edifício único com pátios encerrados, filiado no modelo dos antigos colégios como é o exemplo do Liceu Camões (Figura 2).

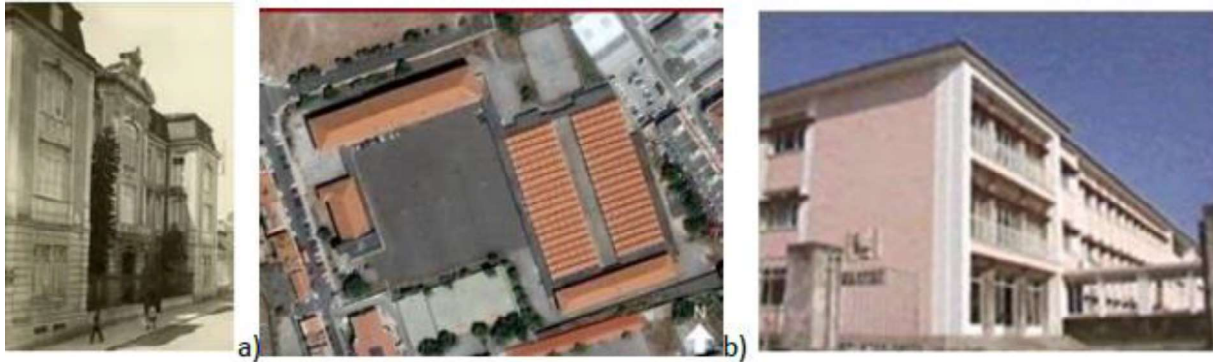
Figura 3 – Escola Secundária Marquês de Pombal: a) 1963; b) vista aérea atual; c) fachada principal atual (Google images, 2020)

No segundo período incluem-se as escolas construídas, pelo Ministério das Obras Públicas através da Junta das Construções para o Ensino Técnico e Secundário, entre 1936 e 1968, representando 21% do parque escolar. São escolas construídas, com particular incidência nas capitais de distritos, em zonas de elevada acessibilidade e implantadas em lotes de grandes dimensões. Apresentam configurações lineares, constituídas por vários grupos de edifícios agregados entre si, normalmente com dois ou três pisos, podendo chegar aos quatro pisos (Figura 3).

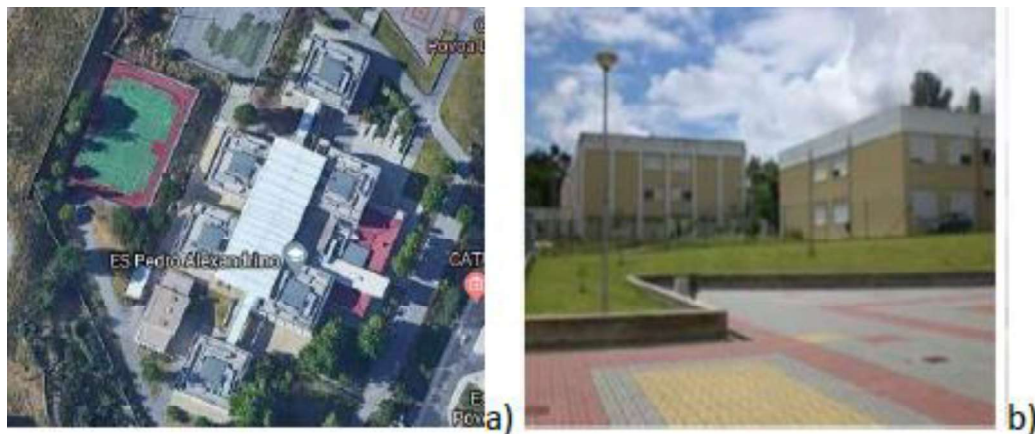
Figura 4 – Escola Secundária Pedro Alexandrino: a) vista aérea atual; b) alguns blocos vistos do exterior (Google images, 2020)

O terceiro período representa a maior percentagem do parque escolar nacional, cerca de 356 escola (77%), construídas sob a responsabilidade partilhada entre o Ministério de Educação e o Ministério das Obras Públicas, através da Direção Geral do Equipamento Escolar e da Direção-Geral das Construções Escolares respetivamente. No final da década de 60, desenvolveu-se um conjunto limitado de projetos-tipo, baseados em soluções de grande pragmatismo, com o objetivo de garantir a rapidez e economia de execução. Estes projetos-tipo estruturaram-se a partir de um conjunto de blocos autónomos, permitindo a adaptação do edifício a terrenos e características topográficas, de exposição, de acessos e geológicas muito diversas e desconhecidas (Figura 4).

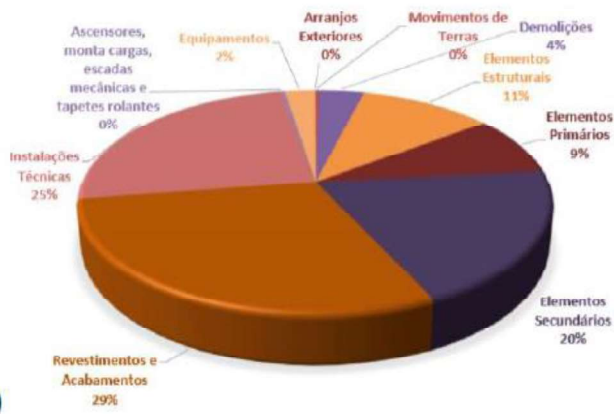
Figura 6 – Análise pela Estrutura de custos 2: a) Tabela síntese (Escolas 1, 2 e 3); b) variação percentual (Neto, 2019)

Os elementos constituintes foram agrupados tendo em conta as sus características, designadamente em elementos estruturais, elementos primários, elementos secundário, revestimentos e acabamentos e as diferentes instalações técnicas, o que traduz a designada Estrutura de Custos 2 (Figura 6a). De forma mais detalhada, agrupou-se todos os blocos do mesmo nível de reabilitação, com o objetivo de se determinar para cada nível o grau percentual médio assim como o seu custo médio associado. Após uma análise mais detalhada, de todas as escolas, determinou-se o grau percentual de reabilitação, que representa as necessidades de reabilitação do Parque Escolar Português (Figura 6b).

Analisando a Figura 6, é possível concluir-se que existem cinco grupos de trabalhos que representam a grande parte dos custos associados à reabilitação do edifício do parque escolar português: i) Revestimentos e acabamentos, com cerca de 29% que se devem ao elevado estado de degradação dos acabamentos, principalmente devido ao seu tempo de vida útil; ii) Instalações técnicas, com cerca de 25%, em que a necessidade de instalação de equipamentos e tratamento de ar, AVAC, são a principal fonte de custos; iii) Elementos secundário, que representa cerca de 20% dos custos; iv) Elementos estruturais, cerca de 11%, onde o reforço e/ou reparação das estruturas existentes são a principal origem dos custos; v) Elementos Primários, que representam cerca de 9%. No total estes cinco grupos representam cerca de 94% dos custos existentes nas intervenções de reabilitação empreendidas.

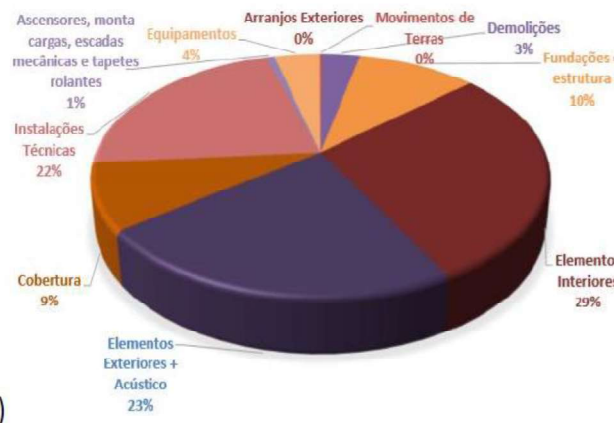
Figura 7 – Análise pela Estrutura de custos 3: a) Tabela síntese (Escolas 1, 2 e 3); b) variação percentual (Neto, 2019)

Considerando que a maioria das intervenções de reabilitação consiste em trabalhos em elementos interiores, em elementos exteriores e na cobertura, foi necessário agrupar todos os trabalhos relativos a estes elementos e efetuar uma nova análise, consoante esta estrutura de custos, Estrutura de Custos 3 (Figura 7a). Após a análise de todos os blocos individualmente, que se apresenta em anexo, agruparam-se os trabalhos relativos aos elementos interiores e exteriores e à cobertura, permitindo assim a análise de todas as escolas (Figura 7b).

Tendo por base a utilização da estrutura de custos 3 conclui-se que a maioria dos custos das intervenções ao nível dos elementos interiores, representado cerca de 29%. O segundo grupo no qual se tem maiores custos para com as operações de reabilitação são os elementos exteriores, cerca de 23%. Depois em terceiro vêm as instalações técnicas, com uma percentagem de 22%. Por último, em quarto encontram-se as intervenções ao nível da cobertura associadas a uma percentagem de 9%.
