JPEE 2022 - SISTEMA DE MONITORIZAÇÃO ESTRUTURAL DA PONTE EDGAR CARDOSO

SUMÁRIO

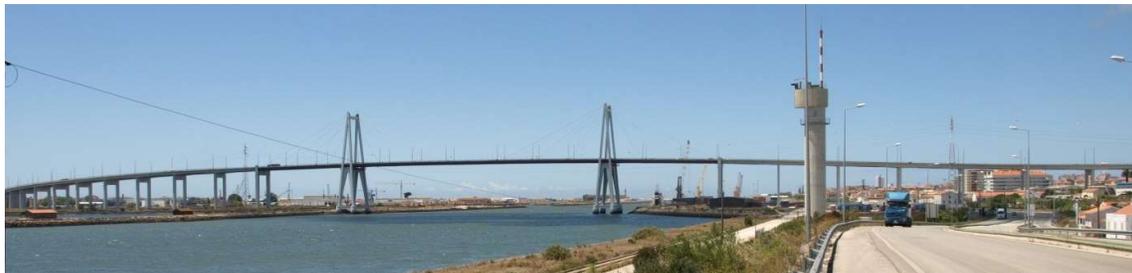
A Ponte Edgar Cardoso foi a primeira ponte de tirantes construída em Portugal (Figura 1).

Figura 1. Vista geral da ponte

Trata-se de uma obra constituída pela ponte atirantada, que transpõe o rio Mondego, e por dois viadutos de acesso, perfazendo um comprimento total de 1350 m. O seu perfil transversal é constituído por uma plataforma de 20,6 m de largura, compreendendo duas faixas de rodagem de 7,5 m cada, dois passeios laterais de 2,3 m cada e um separador central de 1,0 m.

A ponte de tirantes é constituída por três vãos, tendo o vão central 225 m e os vãos laterais 90 m, perfazendo uma extensão total de 405 m. O tabuleiro é uma estrutura mista aço-betão

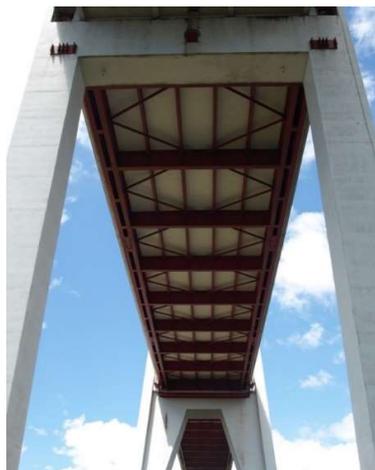
constituída por uma laje de betão armado e por duas vigas principais interligadas por carlingas (Figura 2).

Figura 2. Vista inferior do tabuleiro

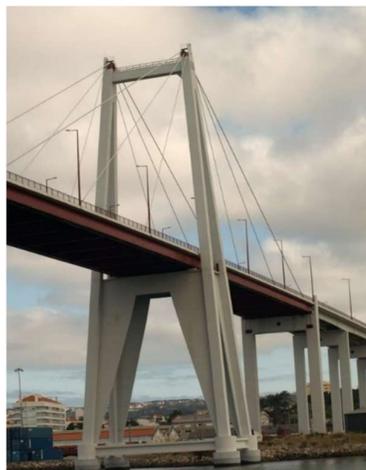
As torres, em betão armado, são constituídas por quatro fustes inclinados de secção retangular vazada, unidos dois a dois no topo através de uma travessa de secção quadrada vazada (Figura 3). Ao nível do tabuleiro, as torres estão interligadas por vigas de travamento, nas quais estão apoiadas as vigas principais do tramo suspenso.

Figura 3. Vista da Torre Norte

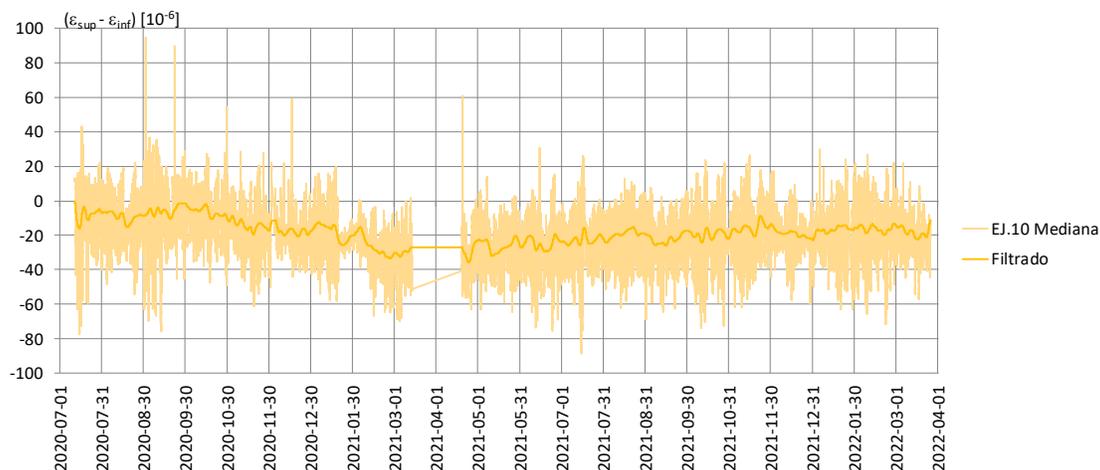
Na Figura 4 apresenta-se um gráfico com os valores médios, em dez minutos, das variações das diferenças das extensões medidas na secção situada junto à ancoragem do tirante curto do tramo lateral norte, da viga de jusante.

Figura 4. Extensões da viga de jusante, na secção da ancoragem do tirante curto do tramo lateral norte

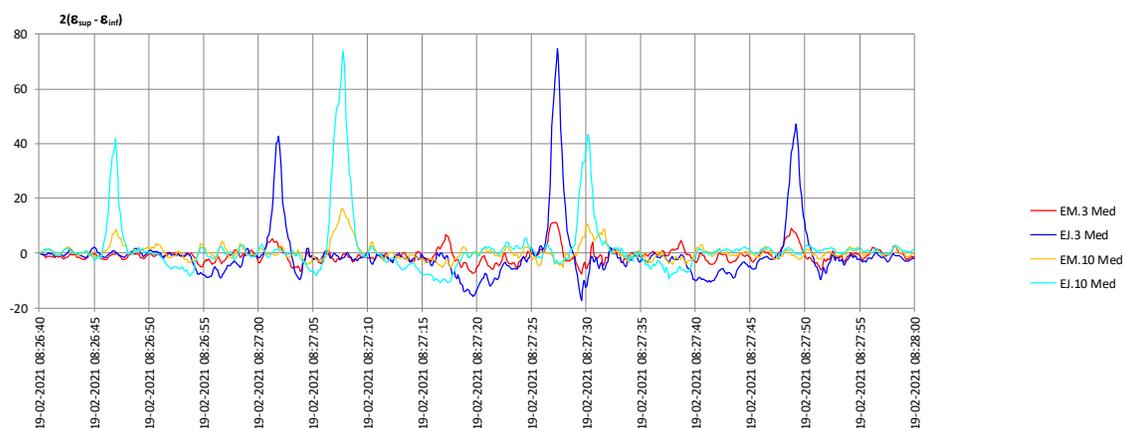
Na Figura 5 podem ver-se os gráficos correspondentes às variações das diferenças das extensões provocadas pela passagem de veículos, nas secções situadas junto às ancoragens dos tirantes curtos dos tramos laterais norte e sul.

Figura 5. Extensões nas secções da ancoragem dos tirantes curtos dos tramos laterais sul e norte

Nesta figura é possível observar o efeito da passagem de três veículos pesados na via de jusante.

Os valores das extensões e a diferença de tempo entre os máximos das curvas permitem calcular as variações nos momentos fletores, a velocidade dos veículos e os respetivos pesos.

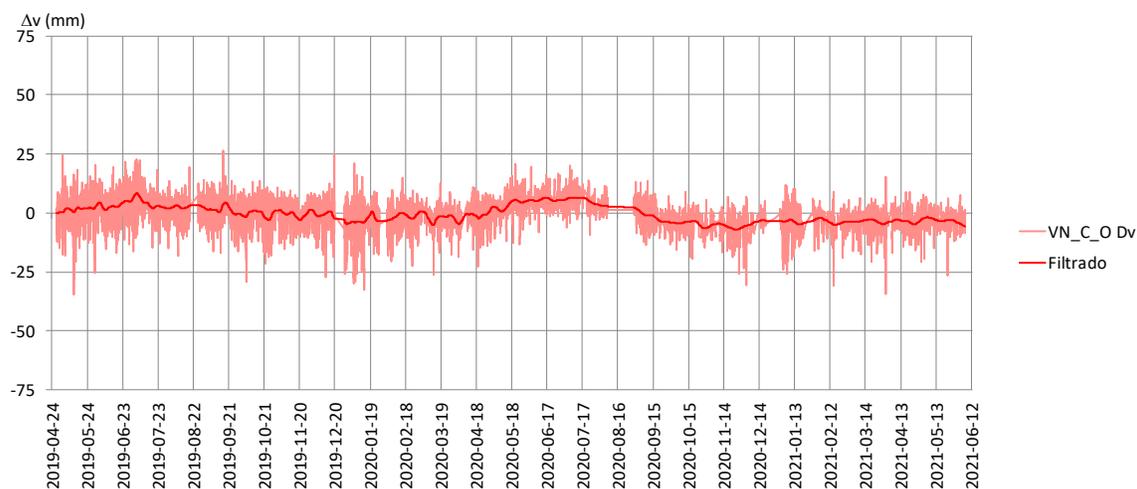
Na Figura 6 apresenta-se um gráfico com os valores dos deslocamentos verticais medidos na secção situada junto à ancoragem do tirante curto do tramo lateral norte, da viga de jusante.

Figura 6. Deslocamentos verticais da viga de jusante, na secção da ancoragem do tirante curto do tramo lateral norte

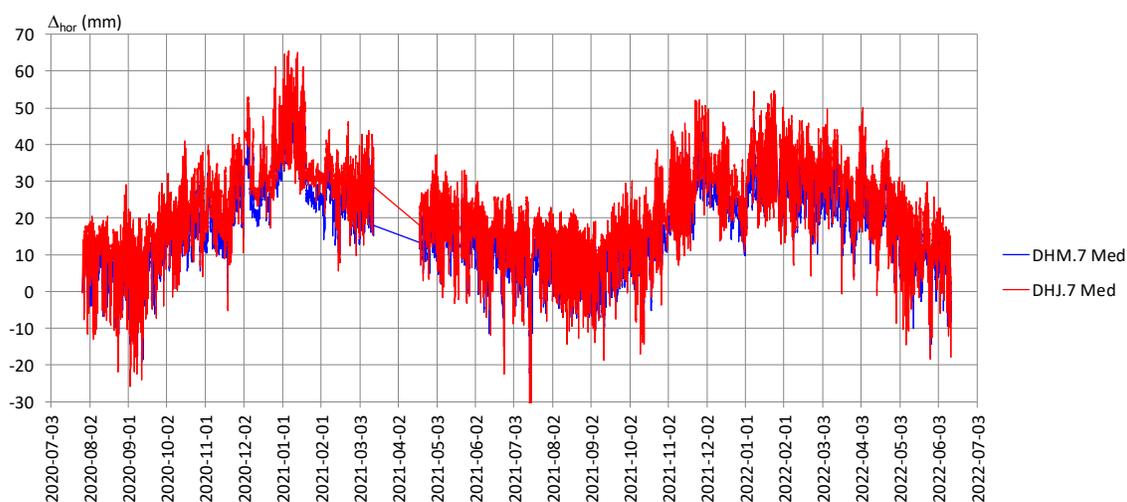
Na Figura 7 apresenta-se um gráfico com os valores médios, em dez minutos, das variações da largura da junta de dilatação do tramo simplesmente apoiado.

Figura 7. Largura da junta de dilatação do tramo simplesmente apoiado

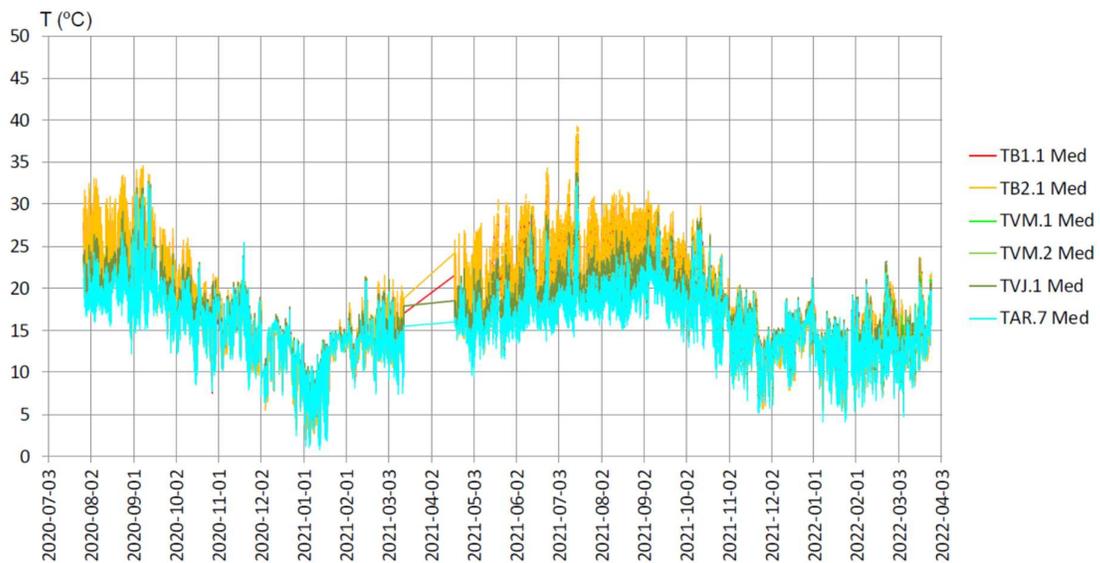
Na Figura 8 apresenta-se um gráfico com os valores médios, em dez minutos, das temperaturas medidas.

Figura 8. Temperaturas medidas

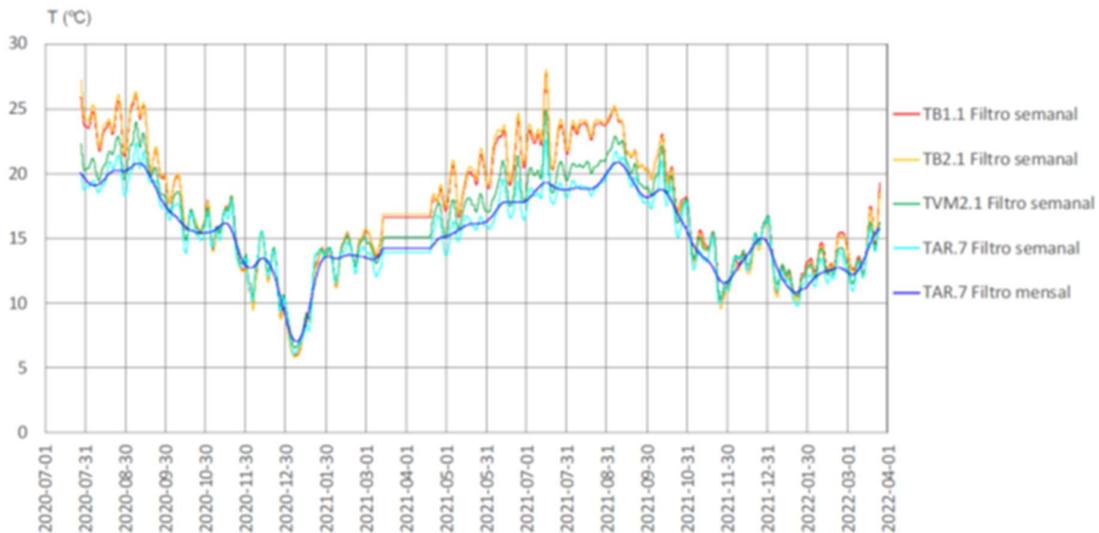
Dado que as variações climáticas apresentam ciclos anuais e semanais, apresentam-se, na Figura 9 os valores das temperaturas medidas filtrados com uma frequência de corte semanal, e no caso da temperatura do ar apresentam-se ainda os valores filtrados com uma frequência de corte mensal.

Os valores assim filtrados permitem obter uma melhor percepção do modo como variaram as temperaturas nesta obra e também as diferenças que se verificam entre as temperaturas da laje de betão, das vigas metálicas e do ar.

Figura 9. Valores filtrados das temperaturas medidas

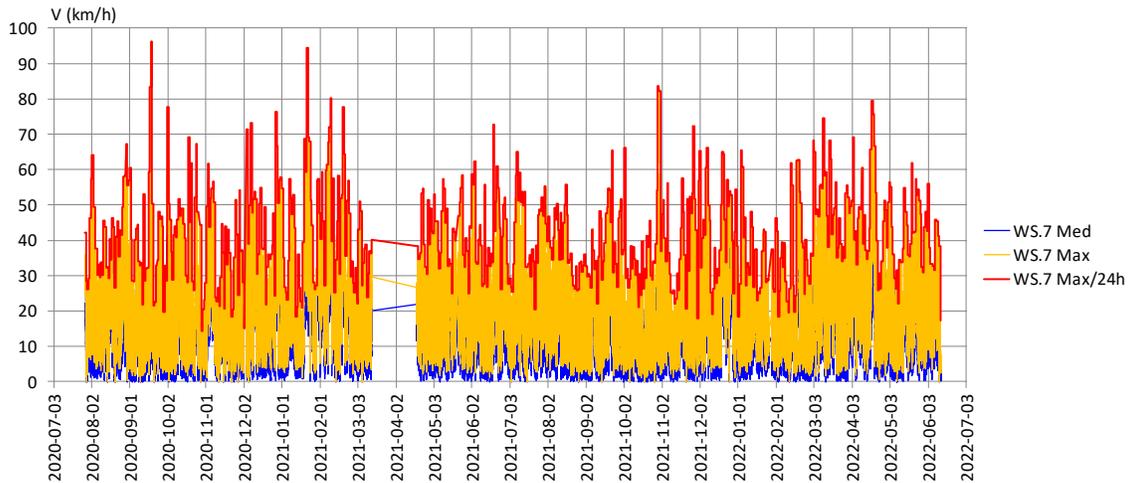
Na Figura 10 apresentam-se os valores correspondentes à velocidade do vento. Nesta figura, a curva a azul corresponde aos valores da velocidade média do vento, obtida em períodos de 10 minutos, a curva a laranja à velocidade máxima do vento, para períodos de 10 minutos e a curva a vermelho à envolvente da velocidade máxima do vento, para períodos de 24 horas.

Figura 10. Velocidade do vento: valores médios, máximos em 10 minutos e máximos em 24 horas

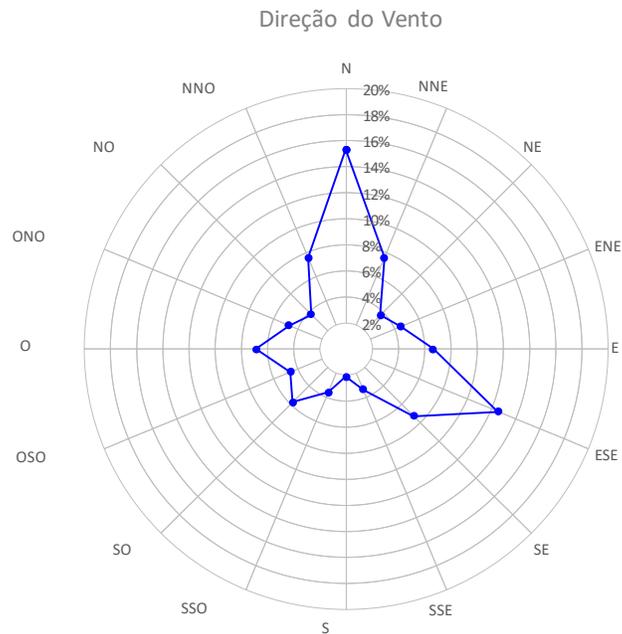
Na Figura 11 apresenta-se a frequência relativa da direção do vento para as várias direções.

Figura 11. Frequência relativa da direção do vento para todas as velocidades

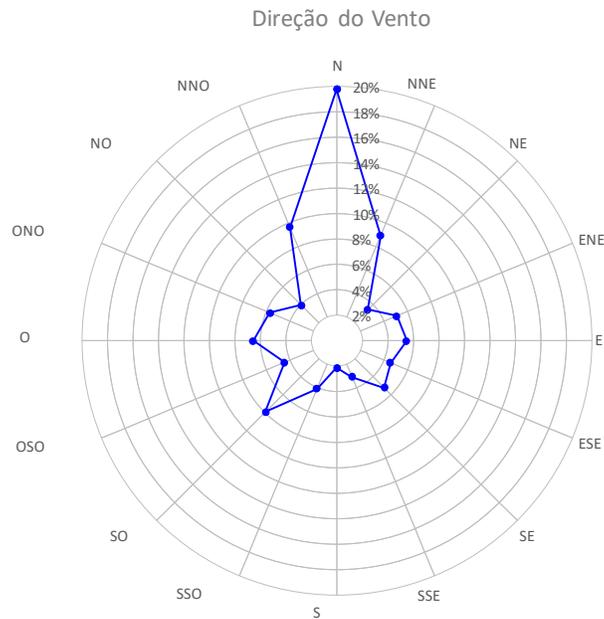
Esta frequência depende muito das velocidades consideradas, pelo que se apresentam na Figura 12 e na Figura 13, os gráficos polares, respetivamente, para velocidades compreendidas entre 20 km/h e 40 km/h e para velocidades superiores a 80 km/h.

Figura 12. Frequência relativa da direção do vento para velocidades compreendidas entre 20 km/h e 40 km/h

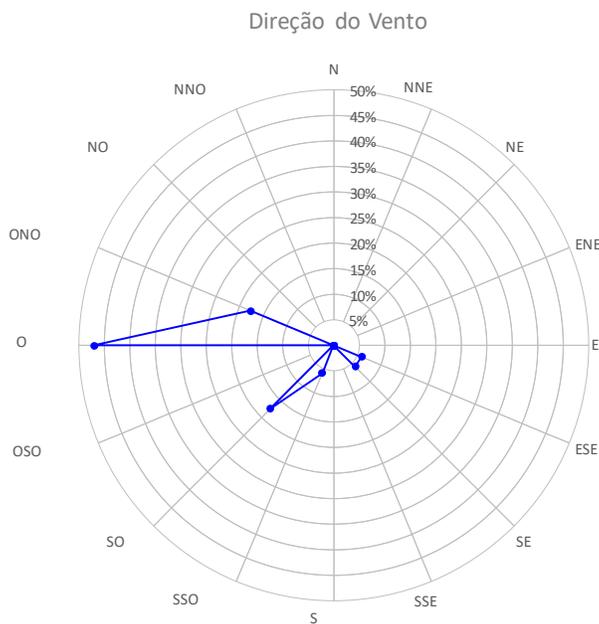
Figura 13. Frequência relativa da direção do vento para velocidades superiores a 80 km/h

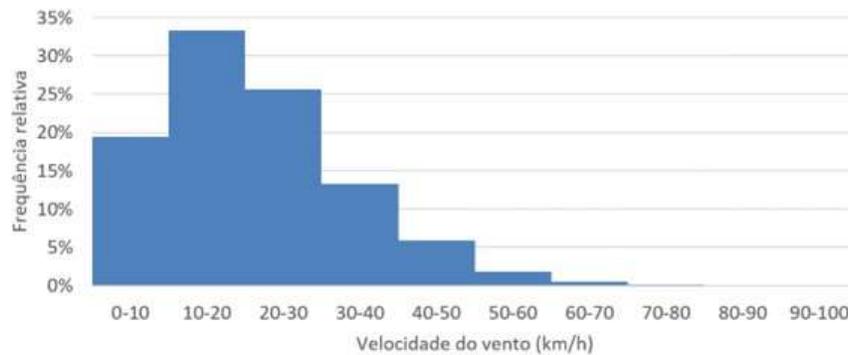
Na Figura 14 apresenta-se um histograma das frequências relativas da velocidade do vento.

Figura 14. Histograma da frequência relativa velocidade do vento

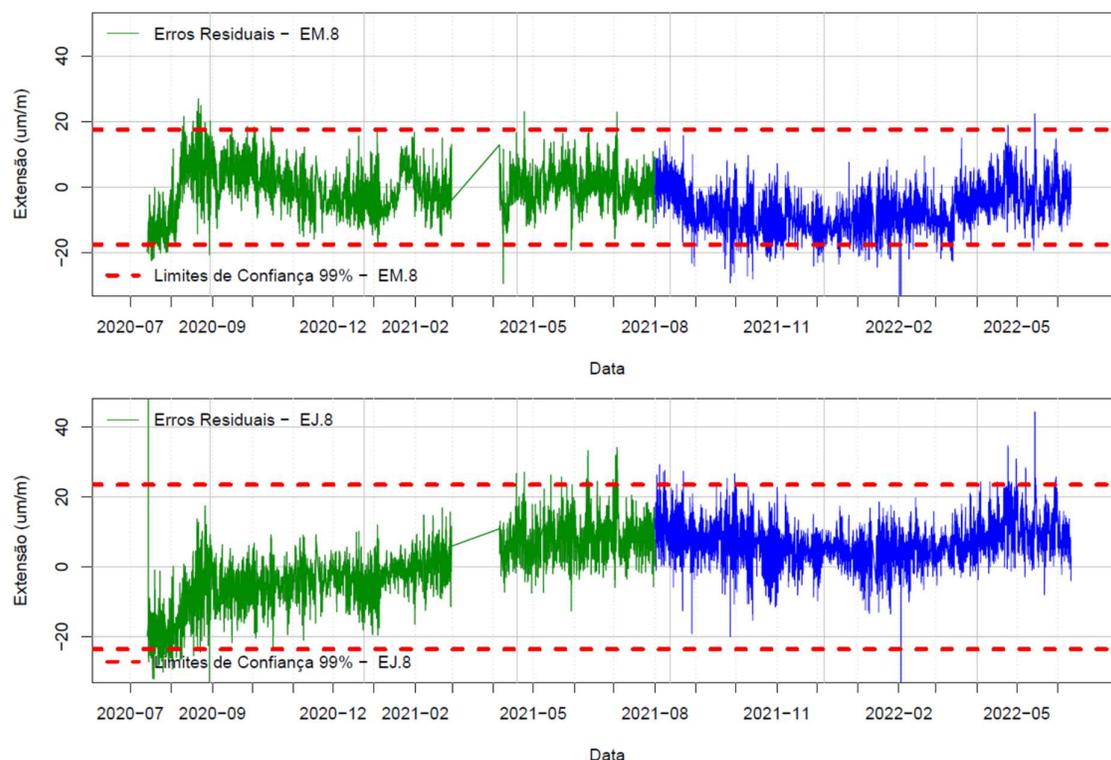
A título de exemplo, apresenta-se na Figura 15, para a Secção S8, as séries de extensões compensadas dos efeitos da temperatura e da humidade relativa, obtidas através das regressões lineares descritas na secção anterior, e os respetivos intervalos de confiança. Neste gráfico pode observar-se que, de um modo geral, as diversas séries temporais apresentam variações importantes que não são explicadas pelas temperaturas adquiridas *in situ*, que foram usadas como variáveis explicativas nos modelos de regressão.

A análise das séries de erros das extensões permite constatar que as respostas estruturais observadas durante o período em análise (a azul nos gráficos seguintes) não excedem de forma inequívoca e monótona os limites de confiança definidos durante o período de referência, representados a vermelho nos mesmos gráficos e obtidos dos valores representados a cor verde. Este facto permite assim concluir sobre a inexistência de alterações estruturais importantes ou irreversíveis entre 15 de agosto e 24 de junho de 2022.

Figura 15. Erros residuais de extensões medidas nas vigas principais do tabuleiro - Secção S8

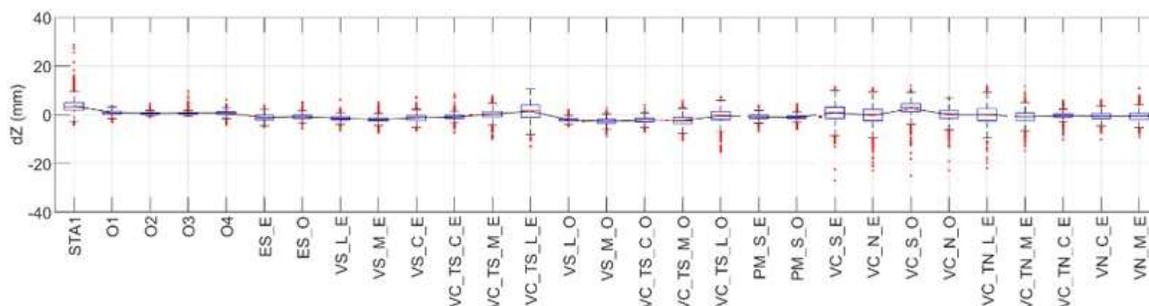
A monitorização topográfica assenta na análise de grandezas relativas, tais como, distâncias verticais, ângulos verticais e horizontais, que descrevem a relação entre ações que incidem sobre a obra de arte e a correspondente resposta estrutural. A observação de forma continuada, através de uma estação total Leica TM50i, permite estimar os movimentos 3D do conjunto de pontos-objeto instalados no tabuleiro da ponte. As observações adquiridas foram processadas pelo método de estimação de posições usando equações de observação linearizadas, conhecido como método da “variação de coordenadas”, onde as coordenadas dos pontos são ajustadas até que os seus valores satisfaçam a condição do método dos mínimos quadrados, isto é, que a soma dos quadrados dos resíduos seja mínima. Com enfoque na componente altimétrica, e a título de exemplo para uma parte dos alvos instalados na estrutura, mostra-se na figura 16. a variação dos ajustamentos por meio de quartis usando um *boxplot* (indicando a mediana e os quartis). A linha a preto representa a média. Os

primeiros 5 pontos representam a estação total (STA1) e os 4 pontos de controlo (O1, O2, O3 e O4). O intervalo temporal destes dados compreende o período entre janeiro e maio de 2021.

Figura 16. *Boxplot* da componente Z, em milímetros, para um sub-grupo de alvos

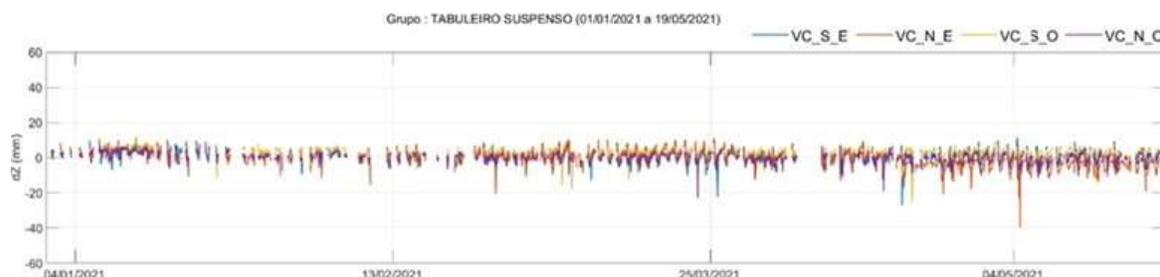
Para o mesmo intervalo temporal, e para os 4 alvos localizados no tramo simplesmente apoiado, ilustra-se na imagem 17. a variação dos deslocamentos altimétricos obtidos tendo por referência ciclos de leitura horários.

Figura 17. Variação dos deslocamentos altimétricos – tramo simplesmente apoiado

Sobressai uma resposta uniforme desta subestrutura, com amplitudes equivalentes e com uma correlação positiva entre pontos homólogos (lado este – lado oeste).

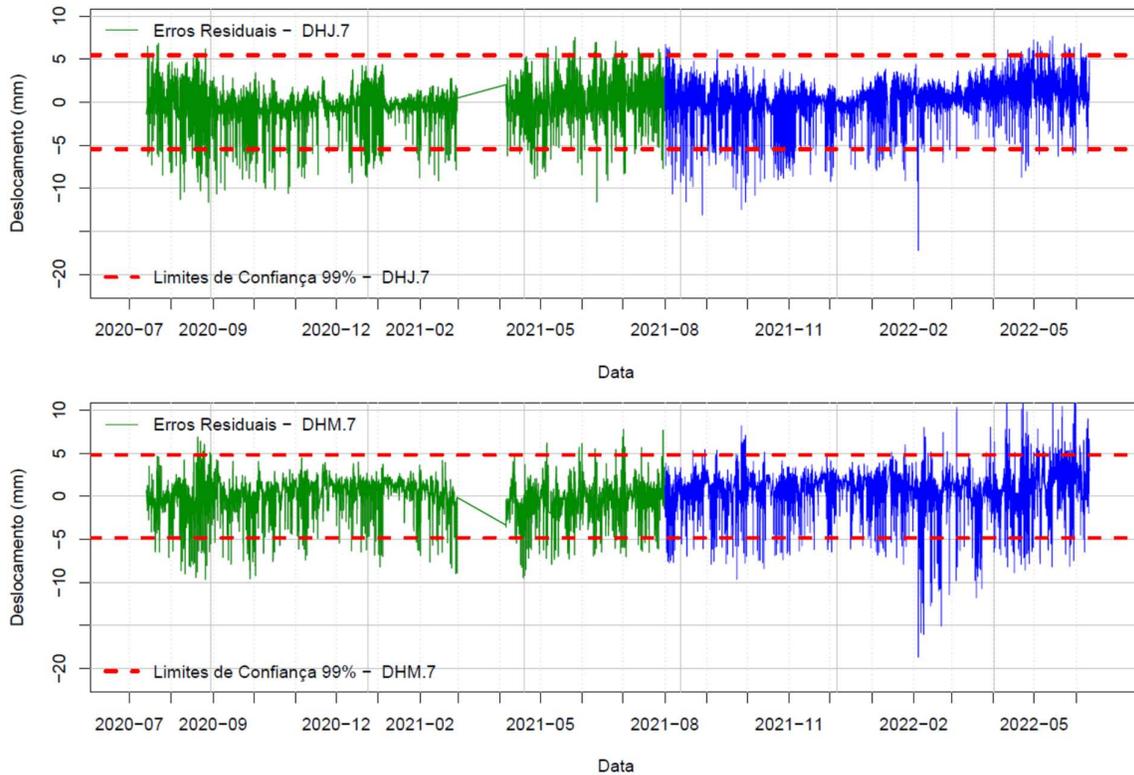
A análise da evolução da largura das juntas de dilatação do tramo simplesmente apoiado, no vão central da Ponte Edgar Cardoso, observada entre julho de 2020 e junho de 2022 encontra-se representada na Figura 18, na qual se podem observar os valores dos erros residuais de regressão, que constituem os valores de deslocamento corrigidos dos efeitos da temperatura e humidade relativa, tal como explicado no Ponto 5, e os respetivos limites de confiança.

Esta análise foi efetuada em moldes idênticos à realizada para as extensões e permite observar que, para além de variações diárias com maior amplitude, em dias com maior temperatura média, a série obtida durante o período em análise não excede os intervalos de confiança definidos com recurso aos dados do período de referência. Os limites de confiança de 99% coincidentes com uma variação máxima, não explicada pelas ações medidas, de 10mm confirmam que a juntas de dilatação do vão central não exibiram variações importantes de abertura durante o mesmo período.

Figura 18. Deslocamentos horizontais do tabuleiro na extremidade do tramo simplesmente apoiado

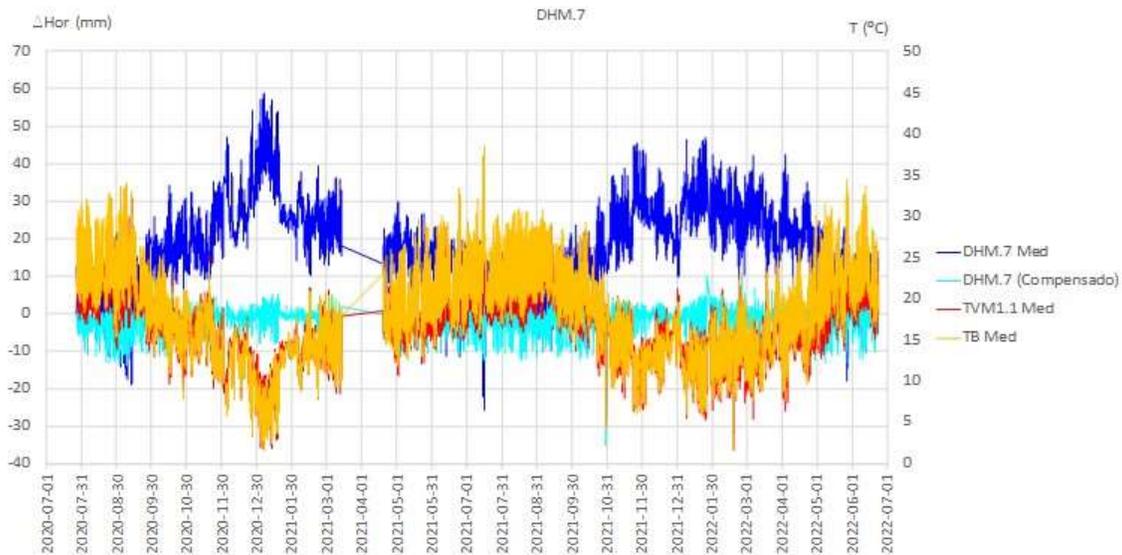
Os resultados para a medição da largura da junta de dilatação, efetuada na extremidade de montante apresentam-se na Figura 19.

Nesta figura encontram-se representadas as variações da largura da junta de dilatação, do tramo simplesmente apoiado, nas suas extremidades de montante e de jusante, e também o valor médio da temperatura na laje de betão do tabuleiro ($T_{B_{med}}$) e o valor da temperatura na viga metálica de montante do tabuleiro (“TVM2.1”).

Os valores medidos com os dois transdutores de deslocamentos, estão representadas azul-escuro. A azul-claro ilustram-se as variações da largura da junta compensadas das variações de temperatura.

Figura 19. Variação da largura da junta de dilatação do tramo simplesmente apoiado: lado de montante

A compensação da variação da largura da junta de dilatação foi efetuada recorrendo ao método dos mínimos quadrados, com o qual se obteve a relação entre os valores da largura da junta medidos na sua extremidade de montante e a temperatura medida com um termómetro instalado na viga de montante e ainda com a média dos valores da temperatura medidos na laje de betão.

A relação que se obteve para o lado de montante é a seguinte, sendo o valor do coeficiente de determinação r^2 , para este ajuste, de 0,9582:

$$DHM.7 = 59,7563 - 2,2949 \times TV_{\text{metálica}} - 0,2467 \times TB_{\text{med}}$$

$$DHM.7_{\text{comp}}(t) = DHM.7(t) + 2,2949 \times (TVM2.1(t) - TVM2.1(t_0)) + 0,2467 \times (TB_{\text{med}}(t) - TB_{\text{med}}(t_0))$$
