EXPANSÃO E MODERNIZAÇÃO DO PORTO INGLÊS. ENSAIOS EM MODELO REDUZIDO TRIDIMENSIONAL

Luís Gabriel Silva¹, Rute Lemos¹, Conceição J. E.M. Fortes¹, Maria da Graça Neves¹, Liliana Pinheiro¹
Miguel Robert², Sofia Freire²

No âmbito do projeto das “Obras de Expansão e Modernização do Porto Inglês”, na Ilha do Maio (República de Cabo-Verde), foram realizados no LNEC, em 2020, ensaios em modelo físico reduzido tridimensional. Estes ensaios tiveram como objetivo a verificação da estabilidade e dos galgamentos, bem como o estudo da agitação, das sobrelevações e das pressões nas estruturas projetadas para as obras de expansão/modernização.

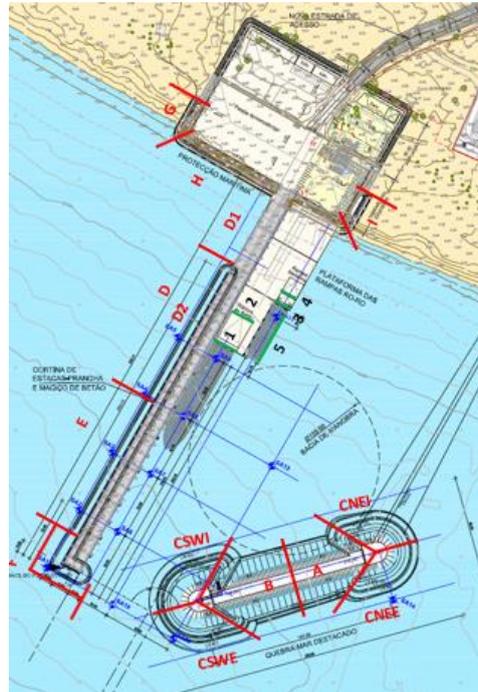
A Figura 1 apresenta a planta das obras projetadas e a batimetria da zona em estudo, bem como a divisão das diversas estruturas em troços para melhor caracterização do comportamento específico de cada zona das estruturas.

Figura 1. Porto Inglês: Planta das obras projetadas (CONSULMAR, 2019) e divisão em troços

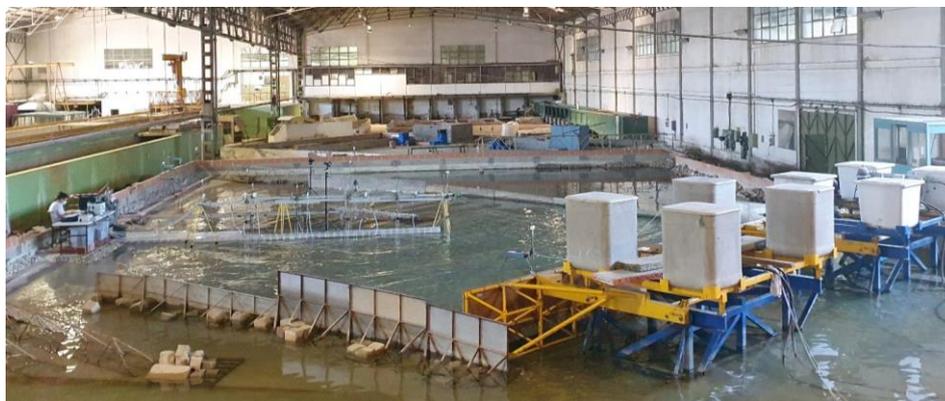
O modelo físico tridimensional foi construído nas instalações experimentais do Departamento de Hidráulica e Ambiente (DHA) do LNEC, num tanque de ondas do Pavilhão de Hidráulica Marítima com 30 m de comprimento, 19.6 m de largura, equipado com 2 geradores móveis de ondas irregulares com 6.0 m de comprimento cada, para profundidades de água até 0.75 m (Figura 2).

Figura 2. Aspeto das instalações experimentais do Pavilhão de Hidráulica Marítima do LNEC.

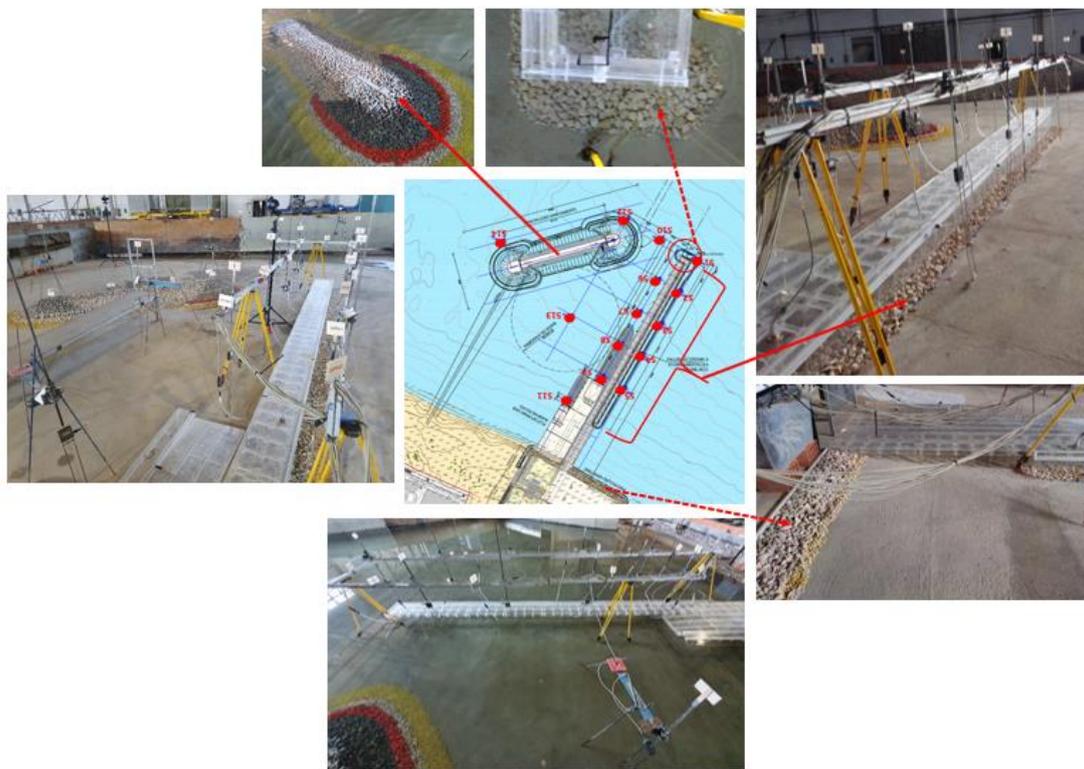
Os fundos do modelo foram construídos com revestimento de argamassa sobre enchimento de areia, posicionando-se os batedores de ondas sobre plataforma de nível à cota -20 m(ZH). A fundação do quebra-mar destacado ocorria sensivelmente entre as cotas -12.0 m (ZH) e -6.0 m (ZH). A Figura 3 ilustra a reprodução em modelo físico das obras projetadas.

Figura 3. Aspeto geral da reprodução no modelo físico das obras projetadas.

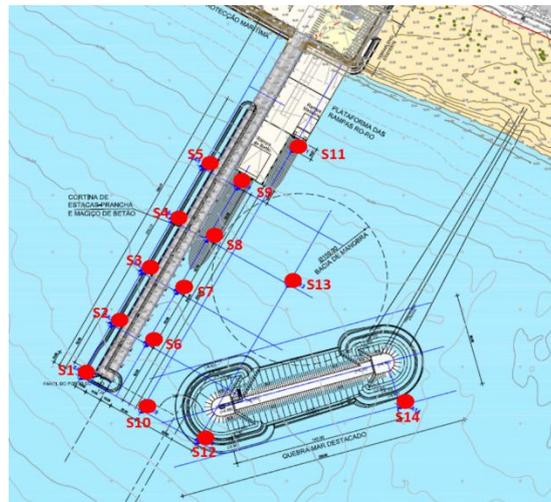
No que diz respeito à medição da agitação e pressões, foram realizados registos da elevação da superfície livre com sondas resistivas em 16 pontos do modelo físico (Figura 4) bem como registos de pressões utilizando sensores de pressão num total de 24 pontos dispostos nas estruturas rígidas horizontais e verticais (ponte-cais, cortina adjacente e plataformas das rampas Ro-Ro), Figura 5.

Figura 4 – Localização das sondas (adaptado de CONSULMAR, 2020).

Os ensaios de agitação e sobrelevações consistiram no registo da variação da superfície livre em todos os pontos referenciados na Figura 4, bem como à saída dos geradores de ondas irregulares.

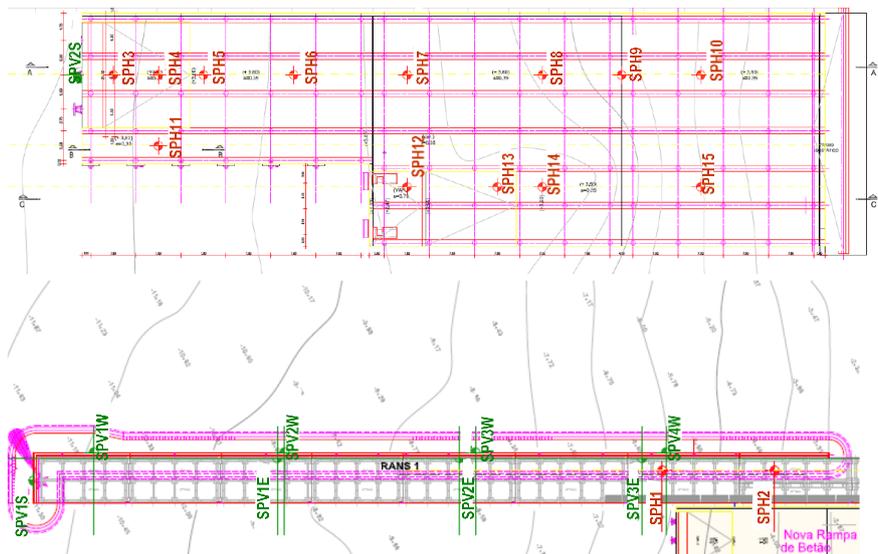
Figura 5 – Localização dos sensores de pressão (adaptado de CONSULMAR, 2020).

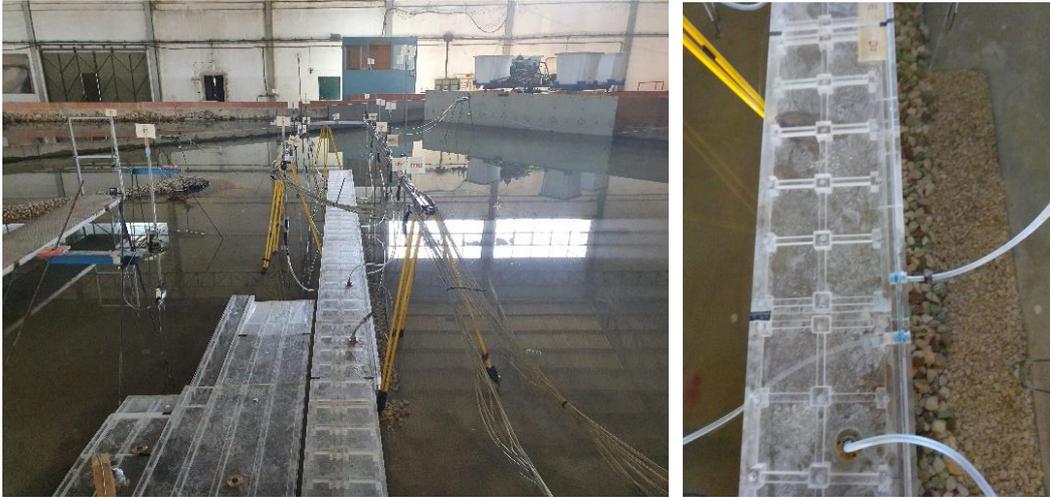
Figura 6. Localização dos sensores de pressão no modelo.

Durante os ensaios de pressão, foi obtida a série temporal da pressão medida pelos 20 sensores, cuja localização pode ser vista na Figura 6. Os dados dos sensores foram adquiridos com uma frequência de 128 Hz.

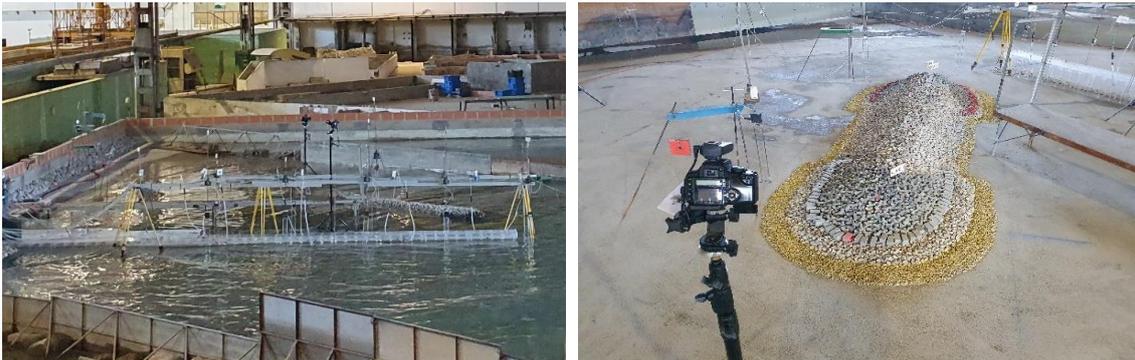
Procedeu-se à filmagem dos ensaios com conjunto de 4 câmaras fixas, cobrindo praticamente todos os campos de vista (Figura 7).

Figura 7. Localização das câmaras utilizadas nos ensaios.

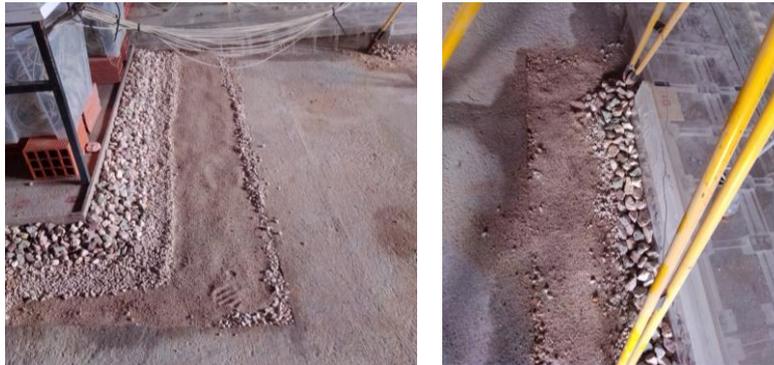
Na Fase 1 foi ensaiada a solução inicialmente projetada. Contudo, logo após os testes iniciais, verificou-se uma anormal instabilidade dos tapetes de enrocamentos situados a menores profundidades (proteção da cortina de estaca-prancha e do terraplano), sujeitos diretamente à rebentação das ondas, mas que resultava, pelo menos em parte, dos fundos inclinados tradicionalmente reproduzidos como rígidos (e sem atrito) no modelo, sendo os fundos naturais compostos por areia de grande possança (elemento poroso/rugoso e deformável). Para aproximar a realidade, procedeu-se à abertura de uma caixa com largura e profundidade suficientes para se afastar o efeito do perímetro rígido de argamassa do modelo, preenchida com material solto, fino (Figura 8).

Figura 8. Fase 1. Solução Inicial com caixa de areia.

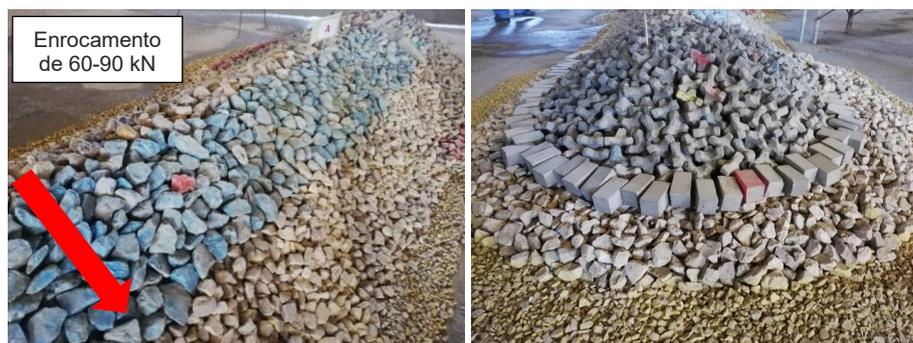
- Aumento do peso do enrocamento (Figura 9) da faixa interior do coroamento do quebra-mar destacado, de 30-60 kN para 60-90 kN, assim como do seu talude interior, acima do nível -1,0 m (ZH), de 10-30 kN para 60-90 kN;

- Ligeira elevação da cota de coroamento do corpo do quebra-mar destacado, de +4.0 m (ZH) para +4.6 m (ZH) (Figura 9);
- Redução da distância entre blocos paralelepípedicos do pé do talude da cabeça NE para o mínimo possível, tendo em conta a manutenção das condições de posicionamento destes blocos, compensado com a substituição dos blocos de betão situados no quarto interior (zona mais abrigada), por blocos de enrocamento de 30-60 kN (Figura 9);

Figura 9. Fase 2. Solução melhorada. a) Alteração do peso do enrocamento do talude interior; b) Alteração da colocação dos blocos paralelepípedicos da ponta do talude da cabeça NE do quebra-mar.

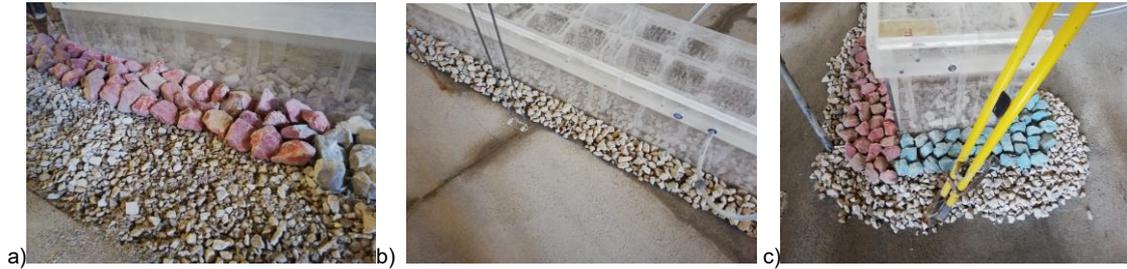
- Aumento do peso dos blocos de enrocamento de proteção da base da cortina de estacas-prancha (enrocamento de 20 a 30 kN), para gamas de enrocamento de 60-90 kN, na zona F, e de 30-60 kN e 60/90 kN em parte da zona D2 (Figura 10);

Figura 10. Fase 2. Solução melhorada. Modificação do peso do enrocamento de proteção na base da cortina de estaca-prancha.

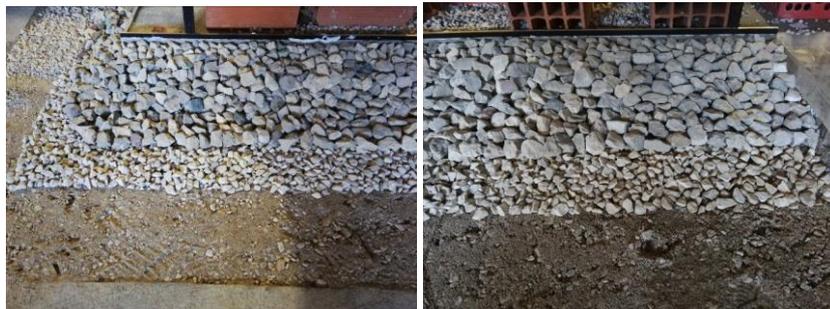
- Aumento do peso de enrocamento da proteção SW do terrapleno (zona H) de 10-30 kN para 30-60 kN (Figura 11) e aprofundamento da cota de fundação do pé para -1,0 m(ZH);

- Ligeiro aumento da cota de coroamento da proteção SW do terrapleno (zona H) e do murete exterior da ponte-cais (Figura 11).

Figura 11. Fase 2. Solução melhorada. Modificação do peso de enrocamento do talude de proteção SW, abaixamento da fundação e aumento da sua cota de coroamento.

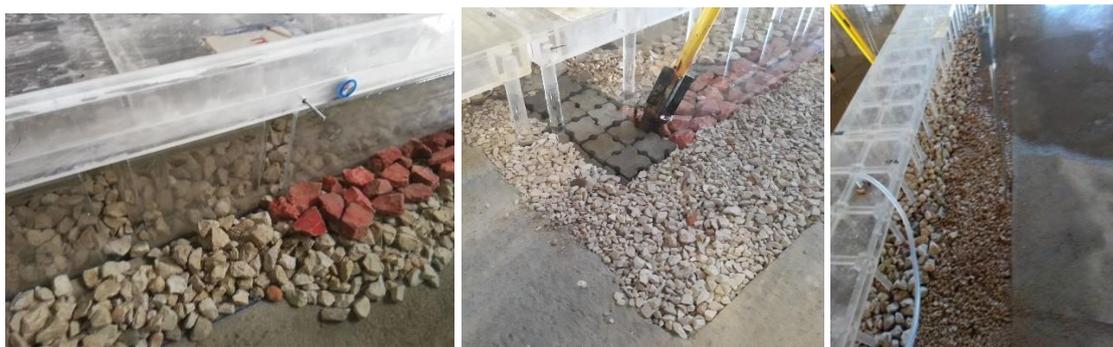
A Fase 3 consistiu na realização de ensaios complementares sem cortina de estaca-prancha (para comparação com a situação atual) e com cortina de estaca-prancha com aberturas (para redução das pressões sobre a cortina e do galgamento da Ponte-cais, Figura 12a), com os quais se validou ainda o reforço da secção inicial do tapete da proteção da cortina, recorrendo a meios cubos Antifer com peso correspondente a cerca de 150 kN (Figura 12b).

Figura 12. Fase 3. a) Detalhe da cortina de estacas-prancha com aberturas. b) Reforço da seção inicial da proteção da cortina de estaca-prancha com meios cubos Antifer c) Detalhe da ponte-cais sem estacas-prancha.

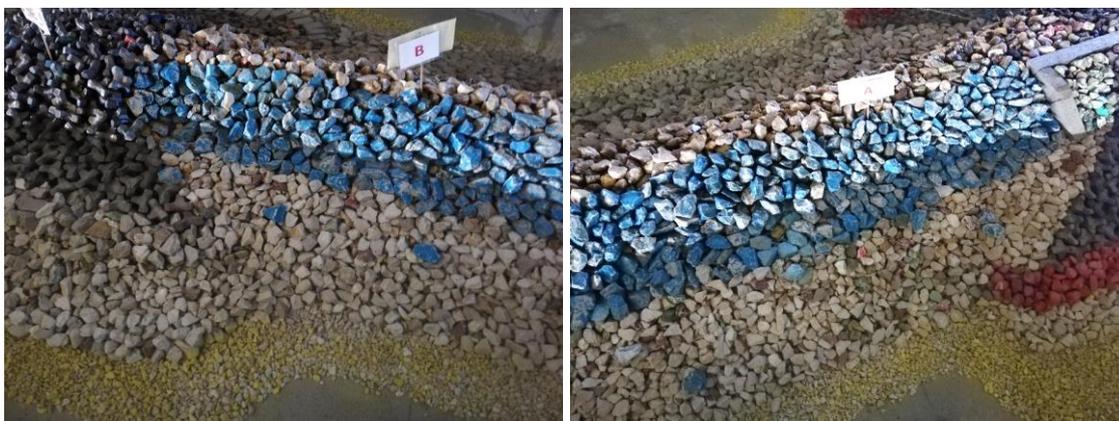
O comportamento das diversas estruturas e respetivos elementos de proteção foi avaliado visualmente e confirmado posteriormente pela comparação de fotografias obtidas no início e no final de cada ensaio. A Figura 13 dá o exemplo das fotografias obtidas no final de um ensaio e a Tabela 1 da forma como os resultados foram apresentados.

Figura 13. Exemplo de fotografias obtidas depois de um ensaio.

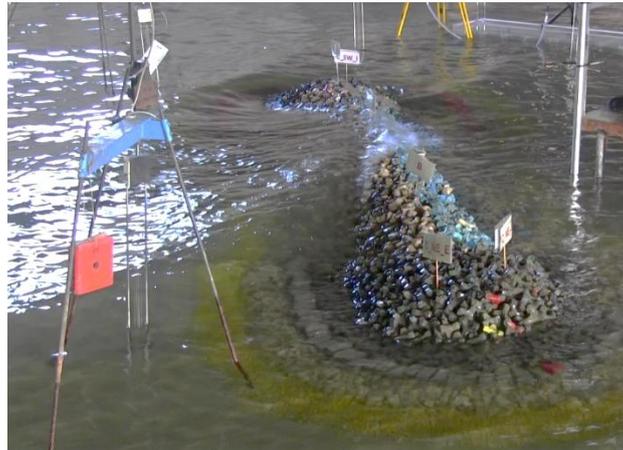
A Figura 14 ilustra a forma como se processavam os galgamentos no quebra-mar destacado.

Figura 14. Exemplo de um galgamento do quebra-mar destacado

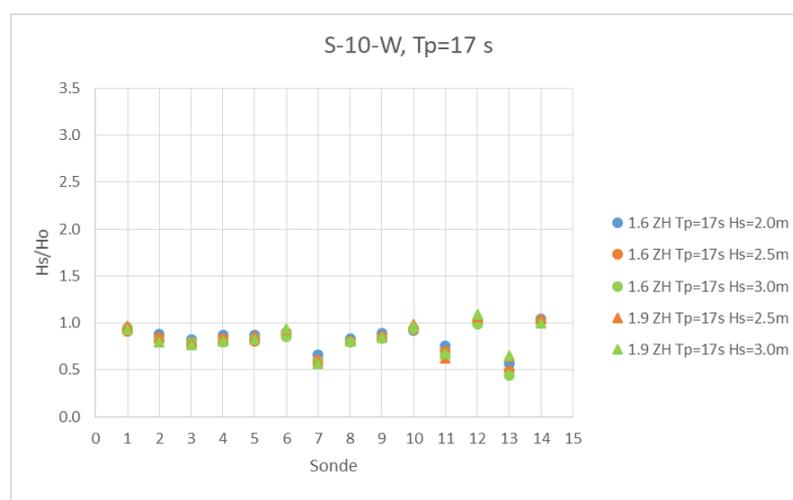
Relativamente à tranquilidade portuária (ensaio de agitação) os resultados foram apresentados em termos de índices de agitação, ou seja, pela relação entre os valores de H_s registados em cada um dos pontos situados junto às obras e os valores de H_s registados em frente aos geradores de ondas irregulares. Na Figura 15 apresenta-se um exemplo de uma das formas como os resultados foram apresentados.

Figura 15. Exemplo de apresentação de resultados dos ensaios de agitação.

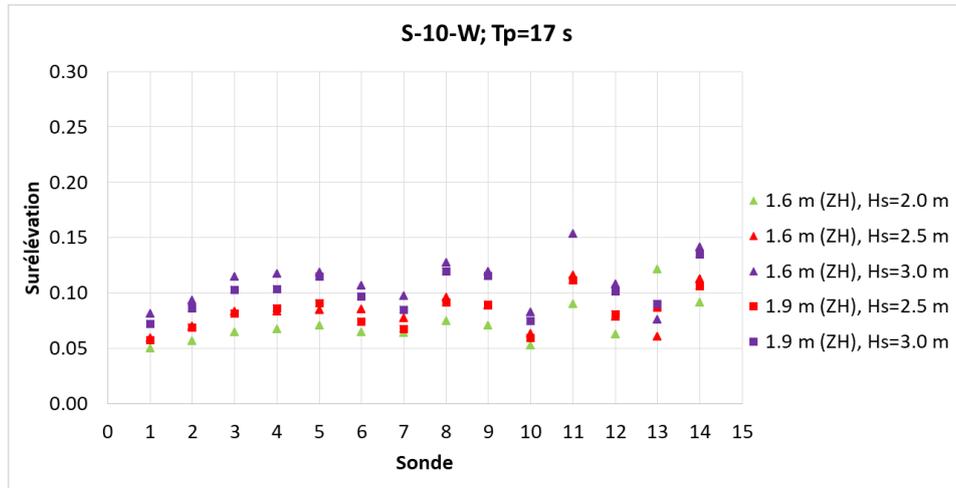
No que diz respeito aos ensaios de sobrelevações, procedeu-se à análise dos resultados obtidos em cada uma das sondas no domínio da frequência, tendo sido calculado o valor de H_s para períodos no protótipo superiores a 50 s, obtendo-se, assim, os valores da sobrelevação como valor de amplitude de crista (aproximadamente igual a $H_s/2$). A Figura 16 apresenta um exemplo da forma como os resultados foram apresentados.

Figura 16. Exemplo de apresentação de resultados dos ensaios de sobrelevação.

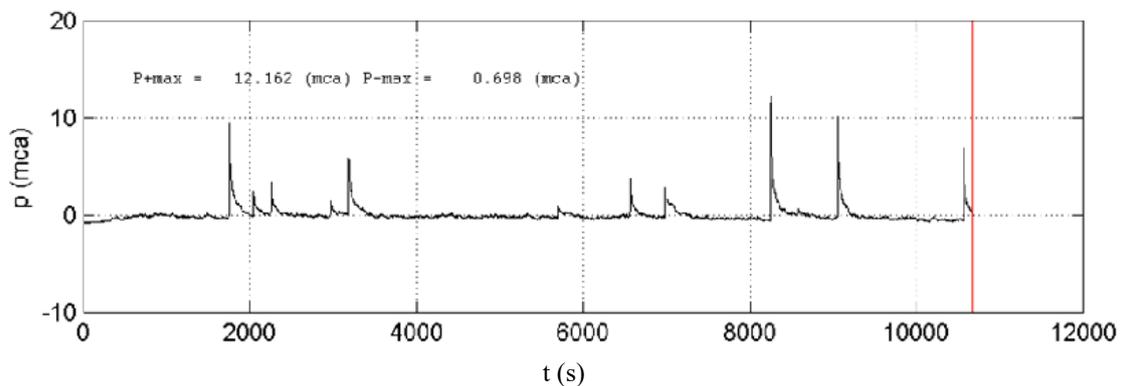
Com base nas séries temporais de pressão, efetuou-se uma análise temporal dos sinais da pressão dinâmica, calculando-se os valores de amplitude de pressão positivos, P_n^+ , e negativos, P_n^- , assim como estatísticas dos mesmos (pressão média, $P_{1/3}$, $P_{1/10}$, e pressão máxima, positiva e negativa). Destes, numa análise preliminar, focou-se em $P_{1/10}$, já que os valores máximos de pressão podem não ser representativos de dada condição de agitação, pois no caso das pressões de impacto esse valor pode corresponder a um pico de curta duração e elevado valor, como o apresentado na Figura 17.

Figura 17. Série temporal de pressão medida para a solução melhorada no sensor SPH10 (acesso às rampas), para $T_p=14s$ e $H_s=3.0$ m, nível de maré +1.6 m (ZH), S-10-W.
