COMPORTAMENTO DA GEOMEMBRANA DE PEAD APÓS 20 ANOS EM SERVIÇO NO RESERVATÓRIO DE AREIAS DE VILAR

HDPE GEOMEMBRANE'S BEHAVIOUR AFTER 20 YEARS OF ITS INSTALLATION AT AREIAS DE VILAR WATER RESERVOIR

Barroso, Madalena, *Laboratório Nacional de Engenharia Civil, Lisboa, Portugal, mbarroso@lnec.pt*

Machado do Vale, José Luís, *Águas do Norte, Vila Real, Portugal, jose.vale@adp.pt*

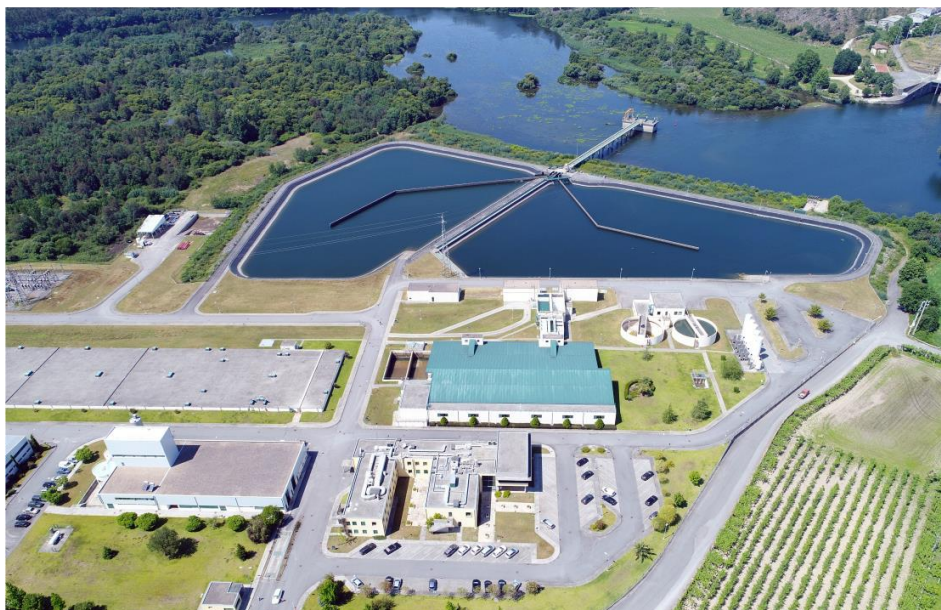
O RAB inclui duas células, com capacidade total de 175 000 m³, correspondente a uma reserva de água bruta para cerca de 24 horas (Figura 1). As células são delimitadas por diques em aterro de terra homogéneo, de 6,5 m de altura, com taludes de 1:2,25 (V:H). O sistema de impermeabilização do reservatório é constituído, nos taludes, por uma geomembrana de PEAD, com 1,5 mm de espessura e, na base, um tapete em betão betuminoso. A área impermeabilizada ocupa, aproximadamente, 20 000 m². A geomembrana assenta sobre um geotêxtil, de polipropileno, não tecido, agulhado.

Figura 1 – Vista geral da ETA de Areias de Vilar

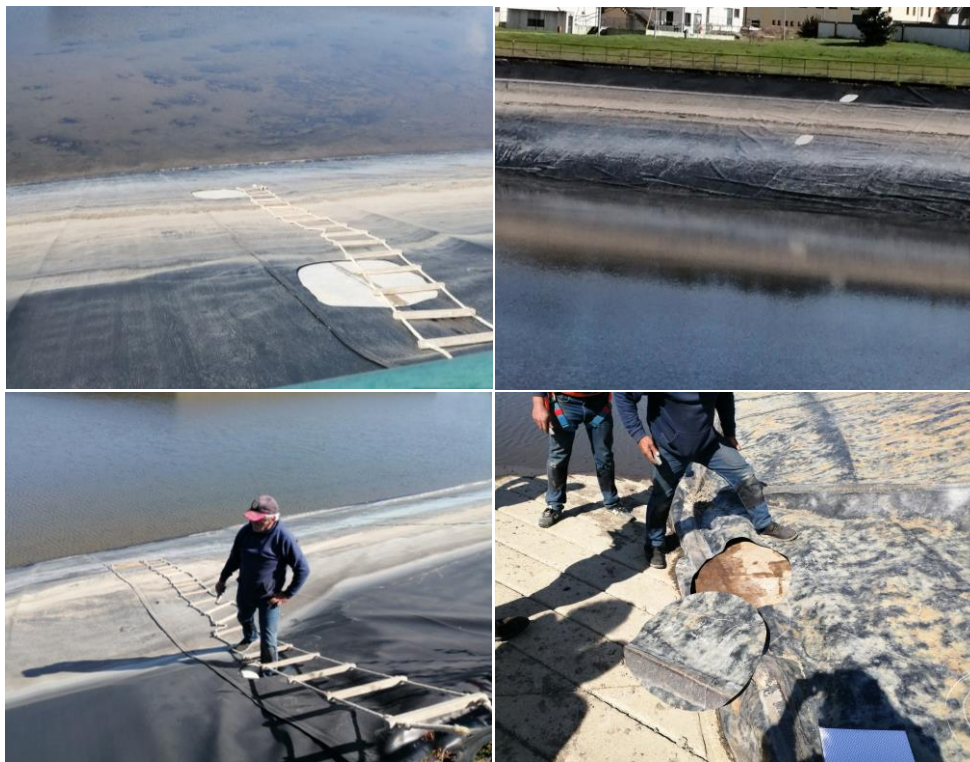
Foram recolhidas sete amostras nos quatro taludes da célula poente, que apresenta menores danos, comparativamente à célula nascente, que será substituída brevemente. Seis amostras foram retiradas nos taludes virados a norte, a nascente e a sul, a duas cotas diferentes, correspondentes às situações em que a geomembrana se

encontra permanentemente acima do nível de água (emersa) ou abaixo do nível de água (submersa). A amostra restante foi recolhida num local onde a geomembrana apresentava um vinco pronunciado, numa zona emersa do talude virado a poente. Na Figura 2 ilustram-se os locais de amostragem nos diferentes taludes.

Figura 2 – Vista dos locais de amostragem nos diferentes taludes

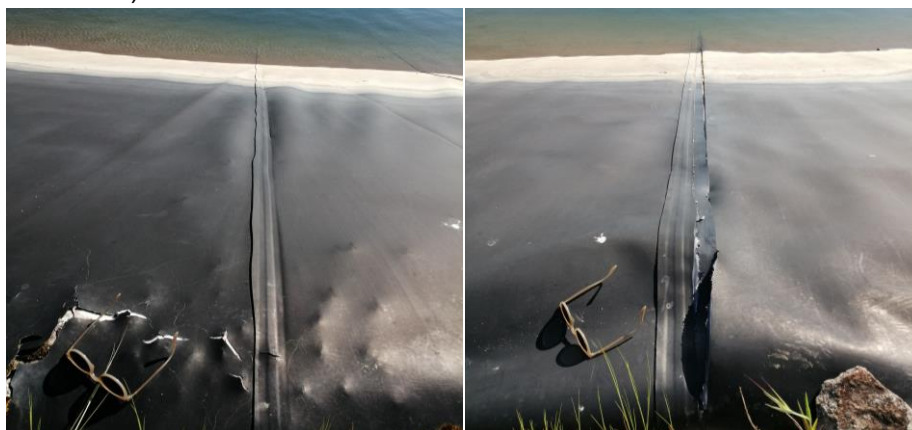
Conforme anteriormente referido, a geomembrana instalada na célula nascente apresenta maior número de danos (Figura 3), nomeadamente, punçoamentos em diversos locais, sobretudo, junto à crista do talude, e fissuras, principalmente, na zona adjacente às uniões entre rolos (soldaduras), razão pela qual será substituída a curto prazo.

Tendo a instalação da geomembrana ocorrido nas duas células no mesmo período, a questão que levanta é porque motivo os danos são mais severos na célula nascente. A resposta a esta questão parece estar relacionada com qualidade da instalação. Por um lado, na célula nascente a geomembrana encontra-se, claramente, em tração e, por outro, as características do material subjacente não são as apropriadas, sobretudo, no coroamento na proximidade da vala de ancoragem, onde a geomembrana está mais tensionada e sobre um substrato de brita.

Efetivamente, quando uma geomembrana de PEAD fica sujeita a uma força de tração inferior à correspondente tensão de cedência, durante longos períodos de tempo, ocorrem alterações ao nível da microestrutura do polímero, que conduzem ao desenvolvimento de fissuras de tração (*stress cracking*), em geral junto às uniões. Também em resultado de *stress cracking*, no presente caso podem observar-se punçoamentos causados pela ação dos fragmentos rochosos, visivelmente, existentes sob a geomembrana.

Figura 3 – Exemplos de danos observados junto à crista do talude e às uniões

Para evitar o aparecimento deste tipo de danos, as especificações de projeto devem limitar a deformação da geomembrana (PEAD), em condições de serviço, a um valor máximo admissível. Destacam-se, nesta comunicação, os valores propostos no regulamento Alemão de instalação de geomembranas, os quais são de 3%, para a extensão global (correspondente à totalidade de um painel), e de 0,25%, para extensões localizadas, impostas por cargas pontuais (deformações provocadas por pequenas protuberâncias, como, por exemplo, fragmentos rochosos em contacto com a geomembrana).

Para o efeito, os trabalhos de instalação da geomembrana devem ser ajustados à temperatura ambiente. Em termos práticos, deve proceder-se à união dos rolos apenas nas horas mais frias do dia e adotar-se folgas compatíveis com o coeficiente de dilatação da geomembrana, para evitar que esta fique em tração. Deve, igualmente, definir-se o critério de aceitação da camada subjacente. De um modo geral, a geomembrana deve assentar sobre uma superfície plana, isenta de fragmentos rochosos e outros materiais potencialmente contundentes, elevações ou depressões, vegetação, mudanças bruscas de inclinação, exsurgências de água e fissuras por secagem excessiva.
