APLICAÇÃO DE GEOSSINTÉTICOS NA MODERNIZAÇÃO E REABILITAÇÃO DE VIAS-FÉRREAS: CASOS DE OBRA

APPLICATION OF GEOSYNTHETICS IN RAILWAY REHABILITATION: CASE STUDIES

Pascoal, Nelson; afaplan, Vila Nova de Gaia, Portugal, nelson.pascoal@afaplan.com
Barroso, Madalena; LNEC, Lisboa, Portugal, mbarroso@lnec.pt

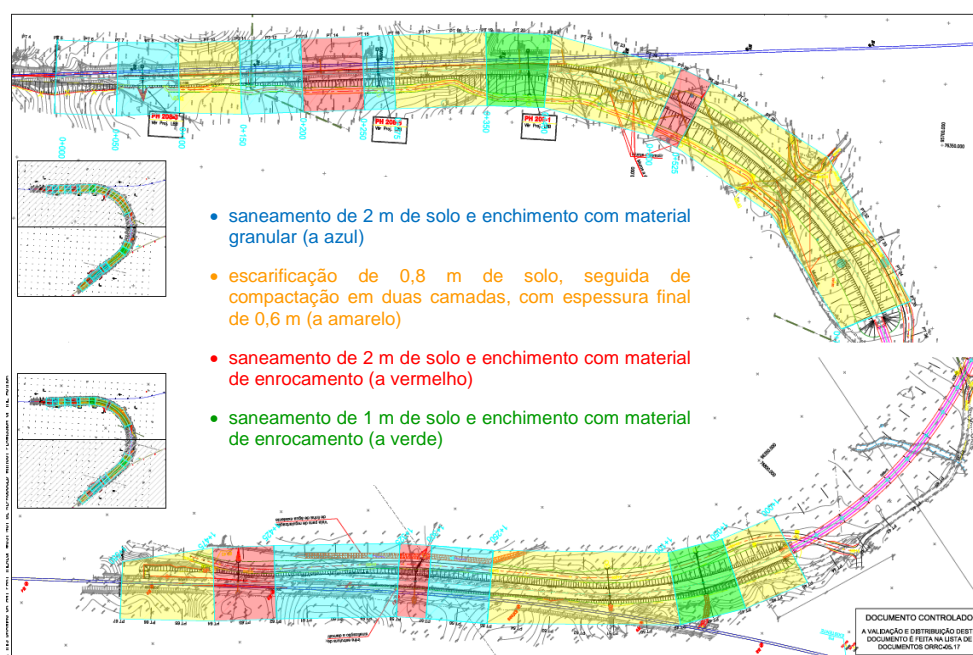
Na Figura 1 resumem-se, em planta, as diferentes soluções de projeto implementadas no troço da via-férrea da Concordância das Beiras, identificadas com diferentes cores.

Figura 1 - Solução de projeto implementada (Profico/Fulcrum/Geoárea, 2016)

- zonas não inundáveis – preenchimento com material granular selecionado, proveniente de áreas de empréstimo;
- zonas inundáveis – a parte inferior do aterro (PIA) foi construída com enrocamento, até à profundidade máxima de 2 m abaixo do terreno natural, constituindo assim um pedrapleno, envolto em geotêxtil; no caso das zonas suscetíveis à inundaçã, foi adicionada uma zona de transição entre a PIA e o núcleo do aterro; a proteção foi executada até à altura mínima de 2 m, acima do terreno natural.

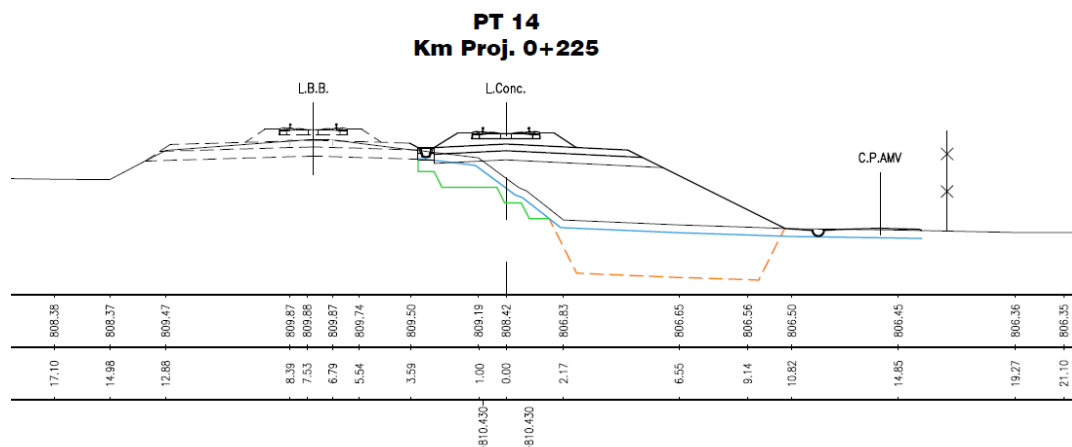
Na Figura 2 apresenta-se, a título de exemplo, um corte transversal de um perfil tipo com as diferentes soluções implementadas.

Figura 2 - Corte transversal de um perfil ao km 0+225 (Profico/Fulcrum/Geoárea, 2016)

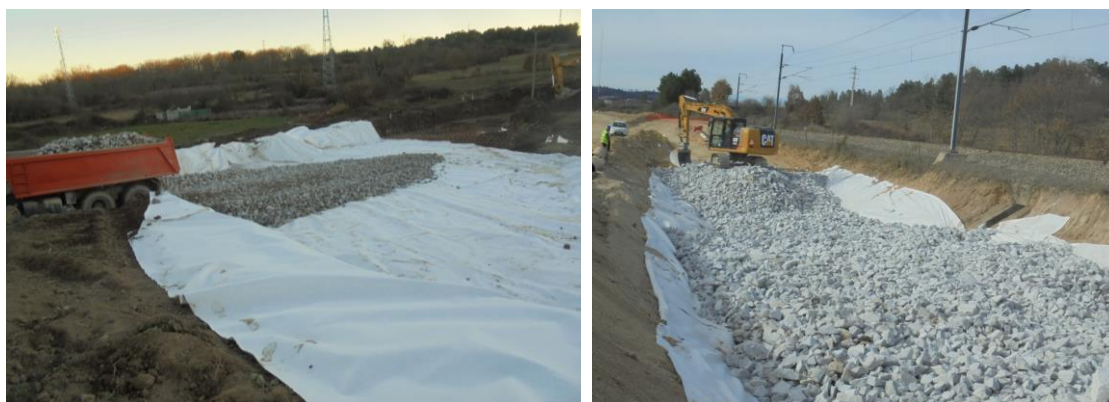
Conforme pode ver-se na Figura 3, a colocação do enrocamento sobre o geotêxtil iniciou-se numa extremidade, por forma a evitar a circulação de equipamentos pesados diretamente sobre o mesmo. Numa fase inicial, o material de enrocamento foi empurrado e espalhado sobre o geotêxtil com o braço da retroescavadora. Quando a espessura da camada de enrocamento foi superior à profundidade dos rodados da retroescavadora, foi permitida a sua circulação sobre esta camada, para espalhar o material.

Figura 3 – Vista geral da colocação da camada de enrocamento sobre o geotêxtil

O geotêxtil foi colocado sobre o terreno natural, após o saneamento de 2 m de solos de alteração do maciço granítico. A superfície de apoio foi limpa, tendo sido removidos os fragmentos rochosos que poderiam danificar o geotêxtil.

A instalação do geotêxtil foi efetuada segundo a direção de fabrico. A união dos painéis adjacentes foi realizada por sobreposição. A largura da faixa de sobreposição foi realizada de acordo com as recomendações do fabricante.

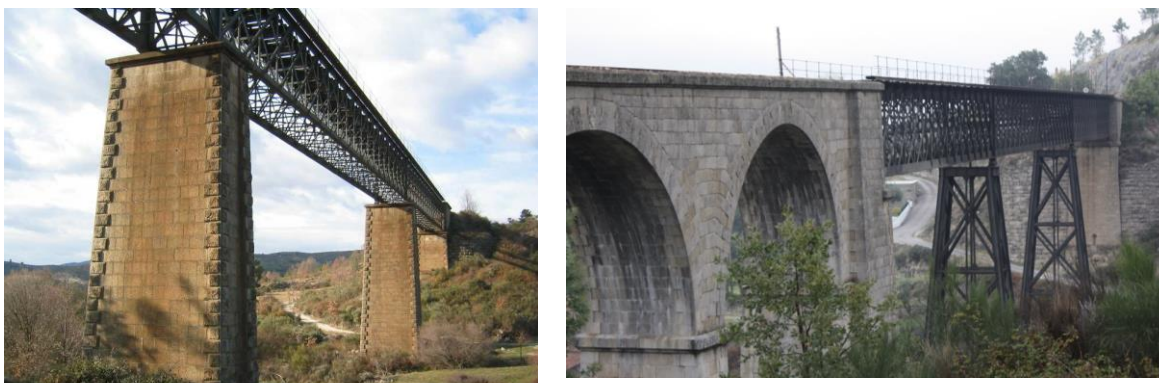
As pontes de Maçainhas e de Gogos (Figura 4) foram construídas no ano 1890, têm ambas um comprimento total de 130 m (3 vãos) e alturas máximas de 18m e 30 m, respetivamente.

Figura 4 – Pontes de Maçainhas (à direita) e de Gogos (à esquerda) antes da intervenção

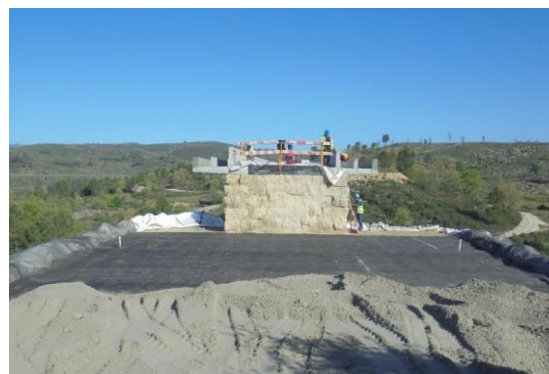
Figura 7 – Instalação da geogrelha no aterro do encontro da Ponte de Maçainhas

Foi usada uma geogrelha biaxial constituída por fibras álcool polivinílico (PVA), de alta tenacidade, unidas por agulhagem, com abertura de 40mm × 40mm e com resistência à tração, segundo a norma EN ISO 10319, de 50 kN/m.

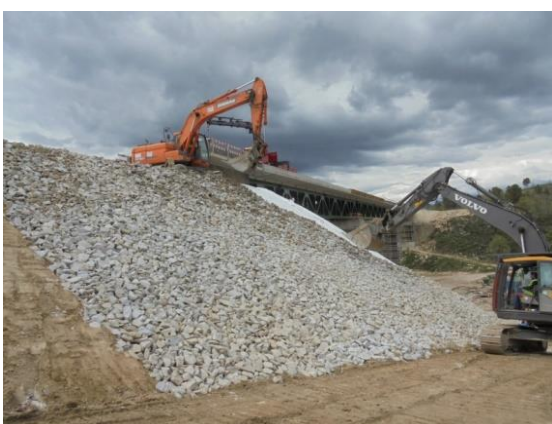
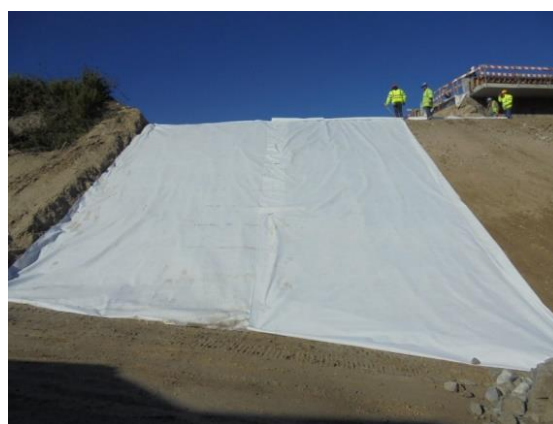
Figura 8 – Instalação do geotêxtil no talude do aterro do encontro da Ponte de Maçainhas

A geogrelha foi colocada no corpo dos aterros, em três níveis (três camadas) afastadas 0,8 m, e visou o reforço do aterro. Os geotêxteis foram usados sob o sub-balastro, para aumentar a capacidade de carga da fundação subjacente e de confinamento, e nos taludes, sob o as máscaras drenantes/gabiões, com as funções de separação e de filtro.

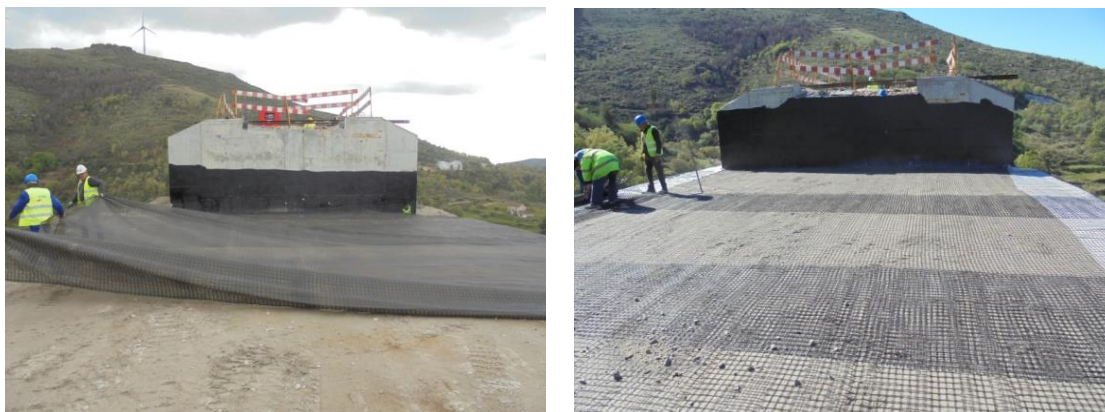
Figura 9 – Instalação da geogrelha no aterro do encontro da Ponte de Gogos

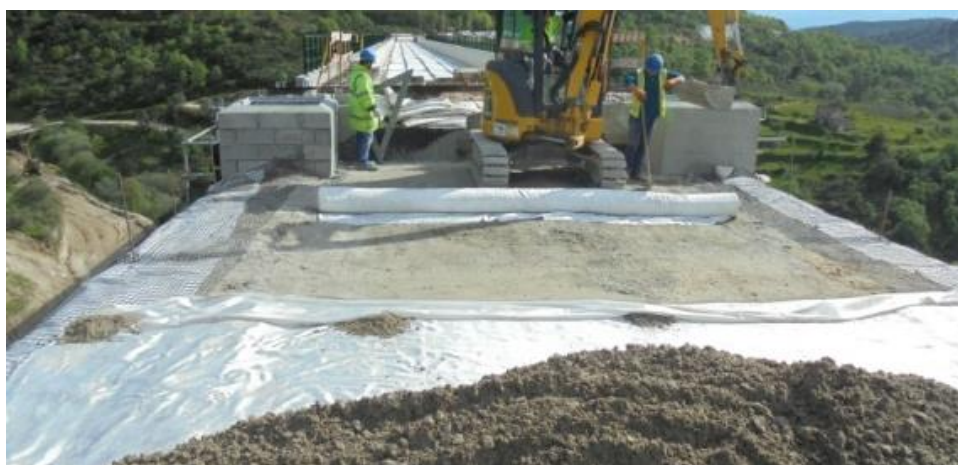
Figura 10 – Instalação do geotêxtil sob camada de sub-balastro

Relativamente aos geotêxteis, sob o sub-balastro, foi usado um produto de alta resistência à tração, tecido, fabricado em poliéster, cujas principais características se apresentam no Quadro 3.

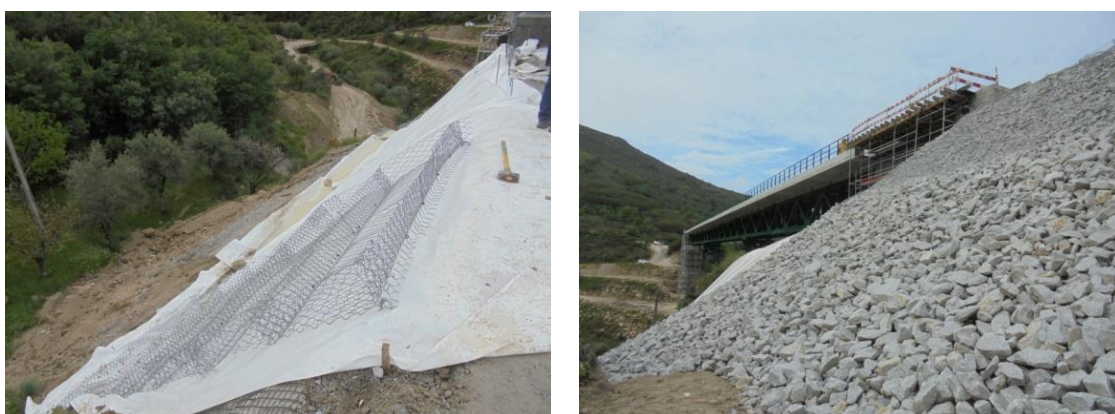
Figura 11 – Instalação do geotêxtil no talude do aterro do encontro da Ponte de Gogos
