TÉCNICAS DE VÍDEO NA ANÁLISE DO ESPRAIAMENTO E EXTENSÃO DO GALGAMENTO EM ESTRUTURAS DE PROTEÇÃO COSTEIRA

RESUMO

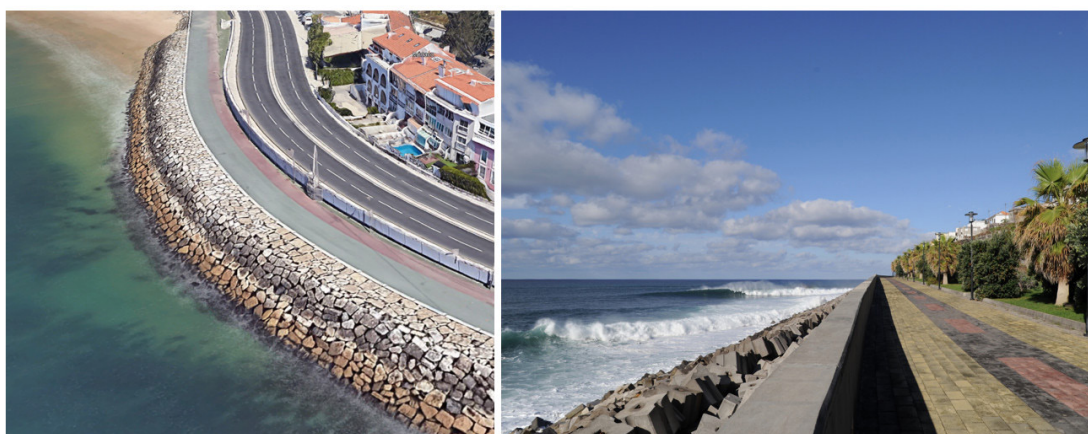
Figura 1. Exemplos de estruturas de proteção marginal (fonte: (esq.) GoogleEarth; (dir.) <https://viagallica.com>).

As estruturas de proteção marginal ou defesas longitudinais aderentes, que têm como principal função a mitigação do galgamento, são estruturas paralelas à costa (Figura 1). Pretendem servir de proteção e abrigo contra inundações, devidas ao galgamento, dissipando a energia das ondas na sua interação com a estrutura, e em zonas fortemente afetadas pela erosão costeira têm como objetivo minimizar o risco de ocorrerem estragos em estradas, passadiços ou edifícios nas suas proximidades.

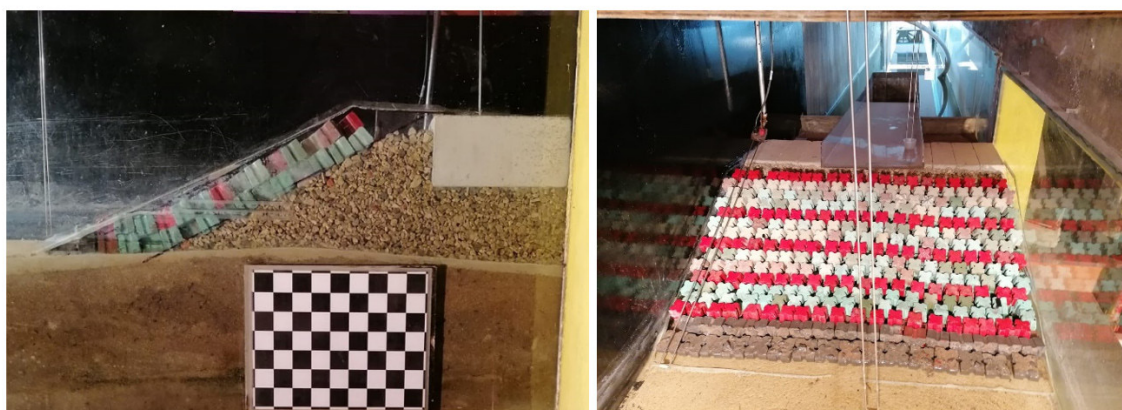
Figura 2. Estrutura de proteção marginal (Esq.) Perfil; (Dir) Vista frontal.

Para caracterizar a resposta de um trecho-tipo da defesa aderente à agitação marítima nele incidente, realizaram-se no canal de ondas irregulares do LNEC um conjunto de ensaios em modelo reduzido 2D desse trecho (Figura 2).
