**ANÁLISE E ACOMPANHAMENTO DOS TRABALHOS
DE REABILITAÇÃO PARA MELHORIA DA SITUAÇÃO
AMBIENTAL ENVOLVENTE AOS FUIROS
DE ABASTECIMENTO DE ÁGUA DO CONCELHO
DE PRAIA DA VITÓRIA, AÇORES**

Relatório do ano 2023

RELATÓRIO 414/2023 – **DHA/NRE**

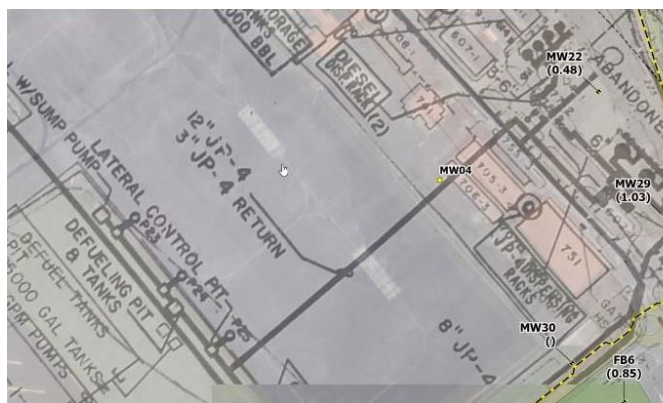
Figura 3.1 – Pormenor do pipeline que atravessa perpendicularmente a pista de aviação, junto ao edifício T-705 (que engloba os edifícios anteriormente designados por T-705 e T 706) (Leitão, 2023)

Em relação à inertização do pipeline que passa junto ao 3001-MW04, junto ao edifício T-705 (cf. Figura 3.1), julga-se ser uma obra da maior importância já que se destina a remover os hidrocarbonetos presentes nos solos e nas águas subterrâneas (com *Light Non-Aqueous Phase Liquid* ou *hidrocarbonetos sobrenadantes*, LNAPL, no piezómetro 3001-MW04), numa das áreas mais contaminadas do Site 3001, localizada muito próximo do limite do perímetro de proteção alargada do furo de captação para abastecimento do Juncal 1 (cf. Figura 3.2).

Os trabalhos preveem a avaliação de cerca de 550 m de pipelines inativos, por suspeita de poder haver derrames, e a sua inertização. Desconhecem-se detalhes sobre a existência de alguns troços, o seu diâmetro e a existência de combustível, pelo que são apresentadas várias opções de acordo com o

encontrado, sempre assegurando a remoção de eventual LNAPL e de solos contaminados descobertos.

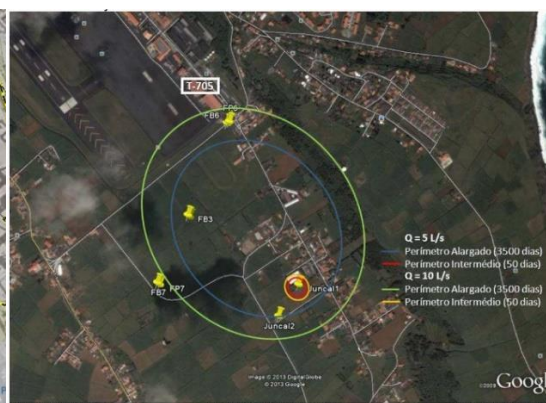
Figura 3.2 – Perímetro de proteção intermédio e alargado em redor da captação Juncal 1 para o caudal de 5 L/s e de 10 L/s (Henriques, Martins e Lobo Ferreira, 2013)

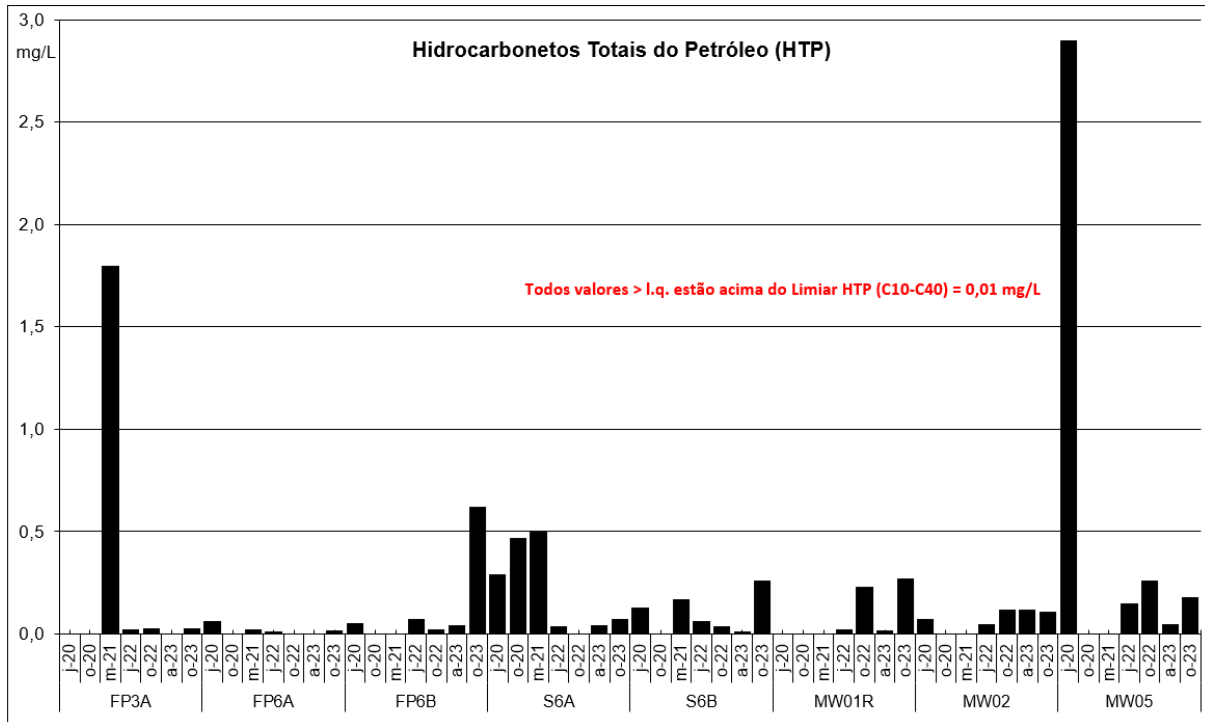
Figura 4.3 – Concentração em HTP na água de piezômetros localizados dentro e fora do Site 3001, entre 2020 e 2023

Em 2023, todos os piezómetros amostrados apresentaram concentrações em Hidrocarbonetos Totais do Petróleo (HTP) superiores ao limite de quantificação (LQ = 0,012 mg/L) e do Limiar (L = 0,01 mg/L, cujo valor anteriormente considerado era o da legislação do Canadá de 0,75 mg/L) em, pelo menos, uma das campanhas (cf. Figura 4.3). As concentrações em finais de outubro são geralmente superiores às de julho, possivelmente em resultado da lixiviação dos solos para horizontes mais profundos após o início do período de maior precipitação.

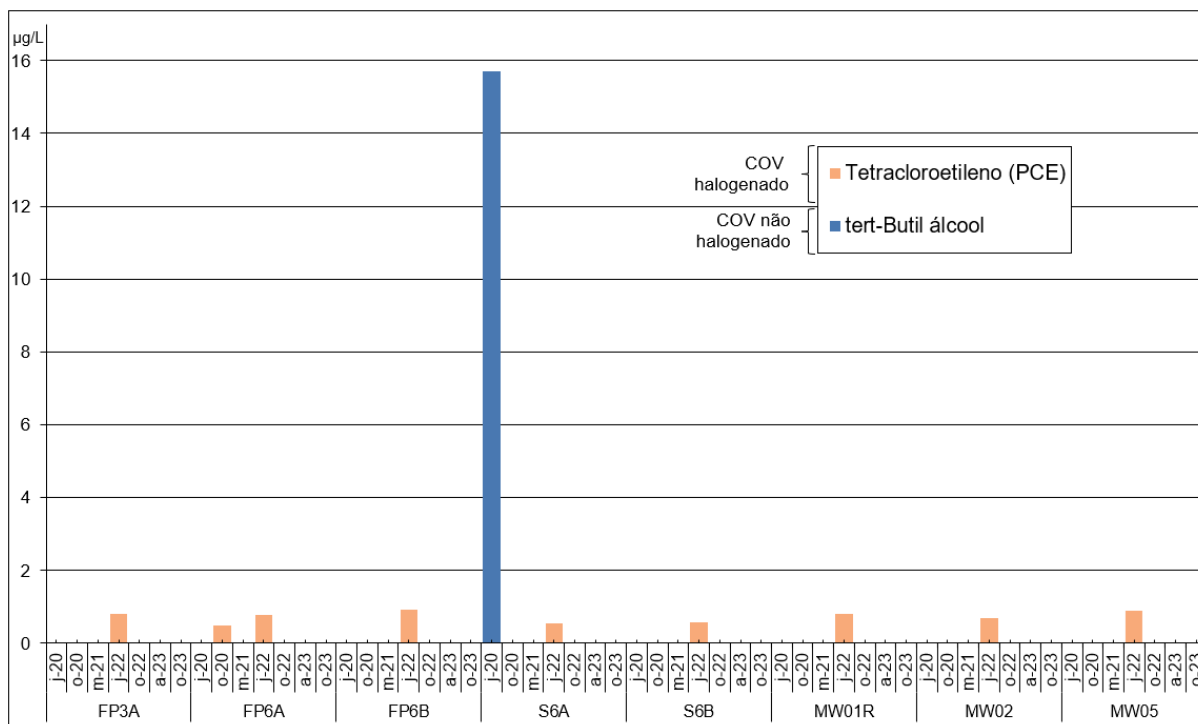
Figura 4.5 – Concentração em COV na água de piezómetros localizados dentro e fora do Site 3001, entre 2020 e 2023

Em 2023 também não se observou a presença de COV em nenhuma das águas amostradas (cf. Figura 4.5). Desde 2016 que o único composto com valores acima da norma de qualidade nas águas amostradas (de entre os que têm normas definidas) foi o cis-1.3-dicloropropileno, em outubro de 2019, no piezómetro S6A. A presença de tert-butil álcool (um intensificador das octanas no combustível sem norma definida, cf. Anexo I) nas águas subterrâneas do piezómetro S6A deverá estar relacionada com a sua proximidade a derrames junto aos antigos depósitos de combustível que existiam naquele local. Este composto foi observado em diversos outros piezómetros no interior do Site 3001 (cf. Leitão, Martins e Antunes, 2023).

De referir que na campanha de julho de 2022 se observam concentrações em PCE em todos os pontos e com valores equivalentes. O branco de campo, feito junto ao 3001-MW02, apresentou 21,7 µg/L de PCE e o duplicado, também relativo à água daquele piezómetro, apresentou uma concentração de 1,23 µg/L (cerca do dobro da concentração de 0,68 µg/L observada no 3001-MW02). Estes factos denotam contaminação atmosférica na altura das amostragens ou contaminação laboratorial.

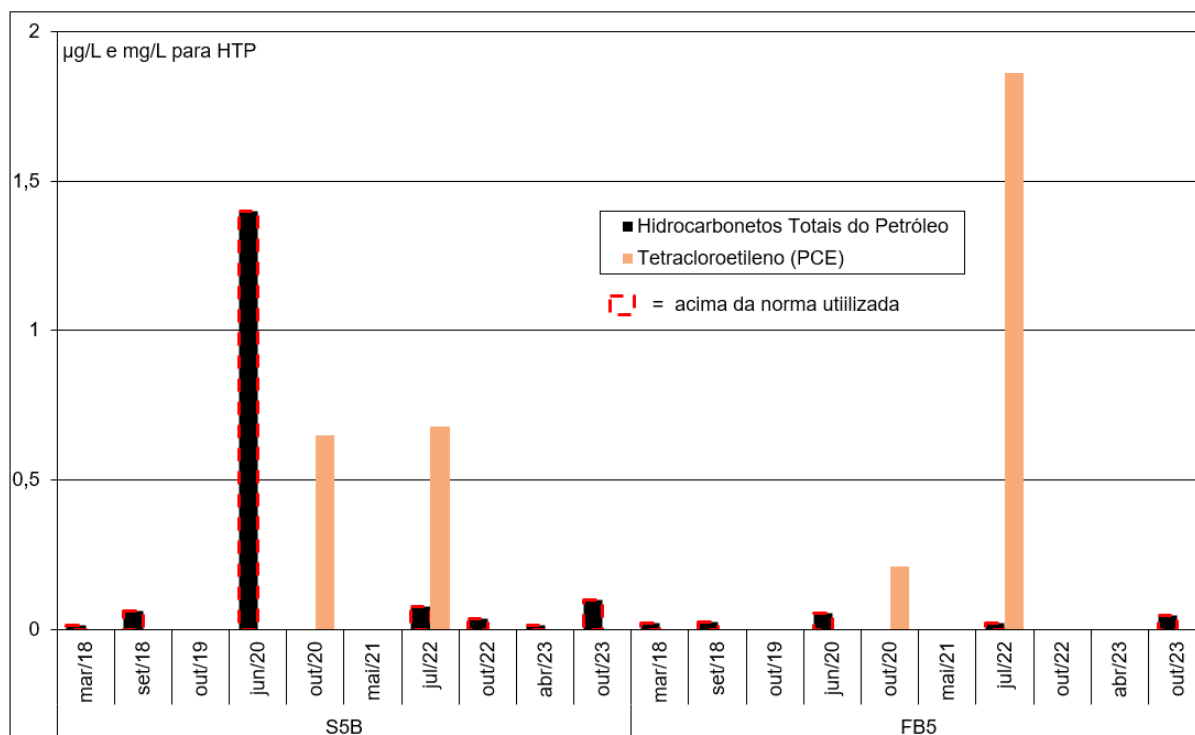
Figura 4.8 – Concentrações em HTP e em PCE na água de piezómetros localizados fora do Site 5001, entre 2018 e 2023

Em 2023 não se observou a presença nem de BTEX nem de COV (Figura 4.8) nas águas subterrâneas amostradas a jusante do Site 5001. Desde 2018 apenas se registou a presença do BTEX tolueno (1,48 µg/L) no piezómetro S5B, em junho de 2020, com concentrações abaixo do Limiar (7 µg/L) e do COV Tetracloroetileno (PCE) (cf. Figura 4.8), em ambos os piezómetros amostrados, em outubro de 2020 e em julho de 2022, com concentrações entre 0,21 e 1,86 µg/L (muito abaixo do Limiar estabelecido para a soma de PCE+TCE=10 µg/L). Como se referiu na secção 4.3.1, não se descarta a possibilidade de ter havido contaminação atmosférica ou laboratorial durante a amostragem de julho de 2022, atendendo à concentração equivalente de PCE em todas as amostras, incluindo no branco de campo.

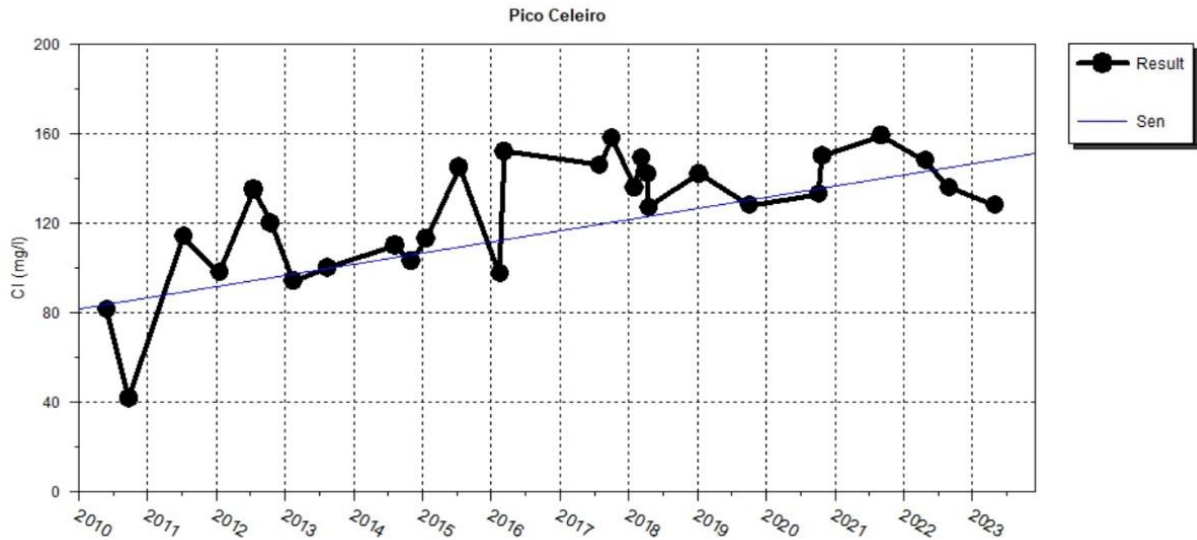
Figura 5.4 – Tendência crescente de cloretos nas águas subterrâneas do furo do Pico Celeiro ("Sen" – traduz a magnitude da tendência)

O aumento em cloreto resulta do facto dos volumes das extrações de água serem superiores à recarga. De facto, embora muito abaixo do Limiar (250 mg/L), também os sulfatos apresentam uma tendência significativamente crescente, corroborando a tese de intrusão marinha (cf. Figura 5.6).

Importa controlar os caudais de extração deste furo no sentido de não se induzir intrusão marinha, procurando contrariar as tendências de aumento verificadas e não ultrapassar as NQA (e.g., 250 mg/L para o Cl⁻). Este controlo parece ter sido conseguido no último ano, onde se observa uma diminuição das concentrações em Cl (cf. Figura 5.4).

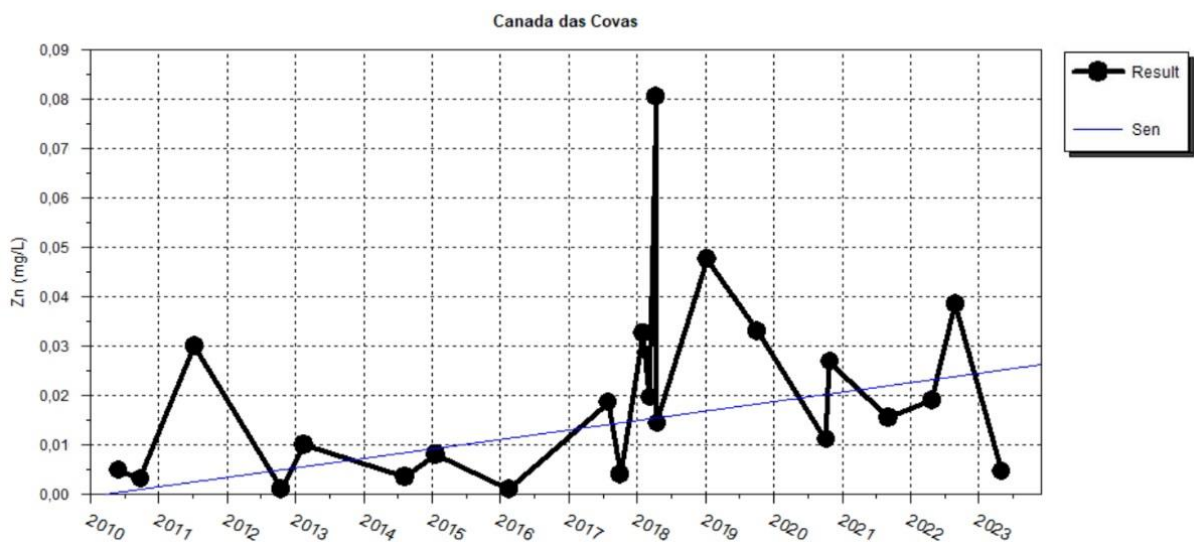
Figura 5.5 – Tendência crescente de zinco nas águas subterrâneas do furo da Canada das Covas ("Sen" – traduz a magnitude da tendência)

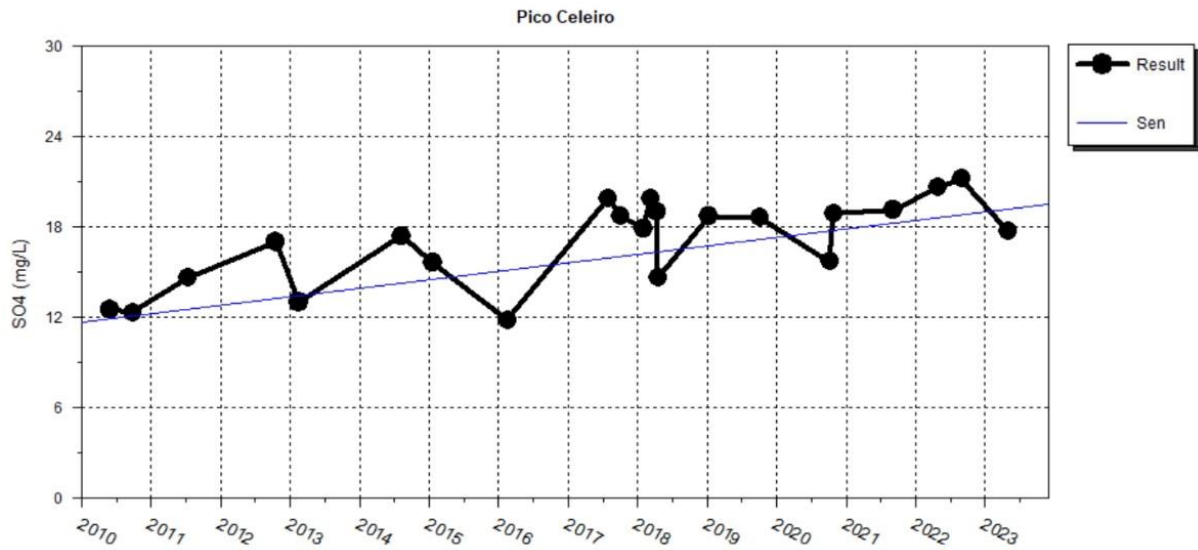
Figura 5.6 – Tendência crescente de sulfatos nas águas subterrâneas do furo do Pico Celeiro ("Sen" – traduz a magnitude da tendência)
