# **AVALIAÇÃO DA EFICÁCIA DAS MEDIDAS DE MINIMIZAÇÃO DE IMPACTES AMBIENTAIS IMPLEMENTADAS EM PORTUGAL**

## **3.º Relatório**

Estudo realizado para a Estradas de Portugal, E.P.E.

**RELATÓRIO 316/2007 – NAS**

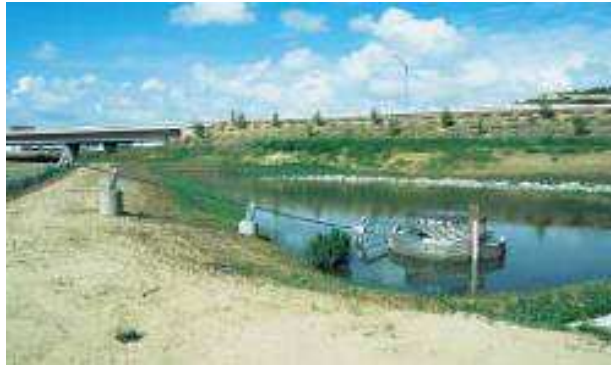
Bacia de detenção extensa

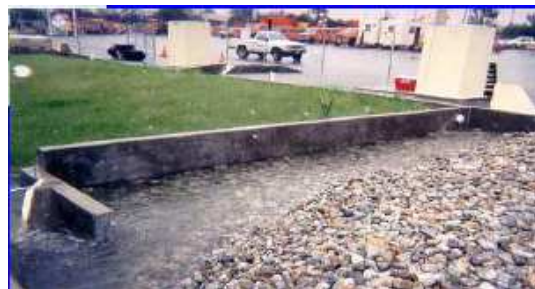
Sistema de infiltração em área urbana

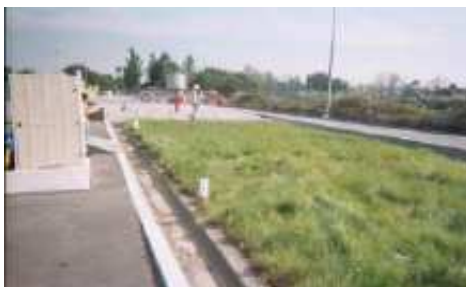
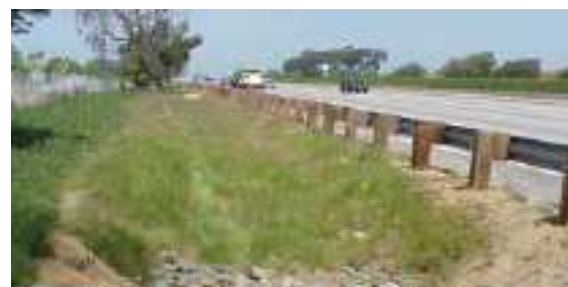
Biofiltros

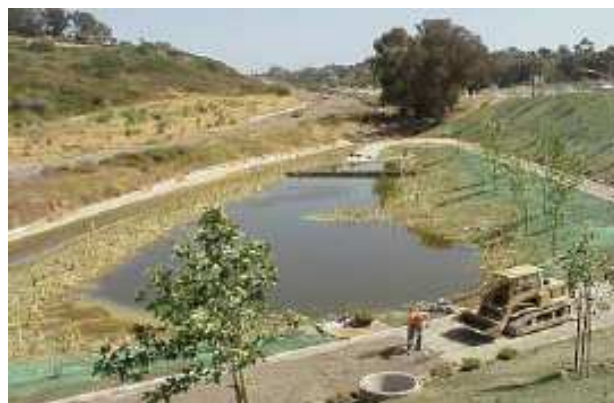
Bacia húmida

Fig. 1 - Exemplos de diferentes MEG estruturais implementadas nos EUA. Imagens extraídas de Taylor e Barret (1999)

As MEG estruturais são utilizadas para tratar as águas de escorrência, no local onde estas são geradas, próximo da descarga nas águas receptoras ou no sistema de drenagem pluvial urbano. O seu funcionamento baseia-se na intercepção e da detenção das escorrências até que os poluentes indesejáveis se depositem ou sejam filtrados. Exemplos deste tipo de sistemas são bacias de detenção extensas, bacias húmidas, trincheiras de infiltração, bacias de infiltração, filtros de areias, valas relvadas, áreas húmidas construídas, etc. A Fig. 1 ilustra alguns sistemas de tratamento construídos nos EUA.

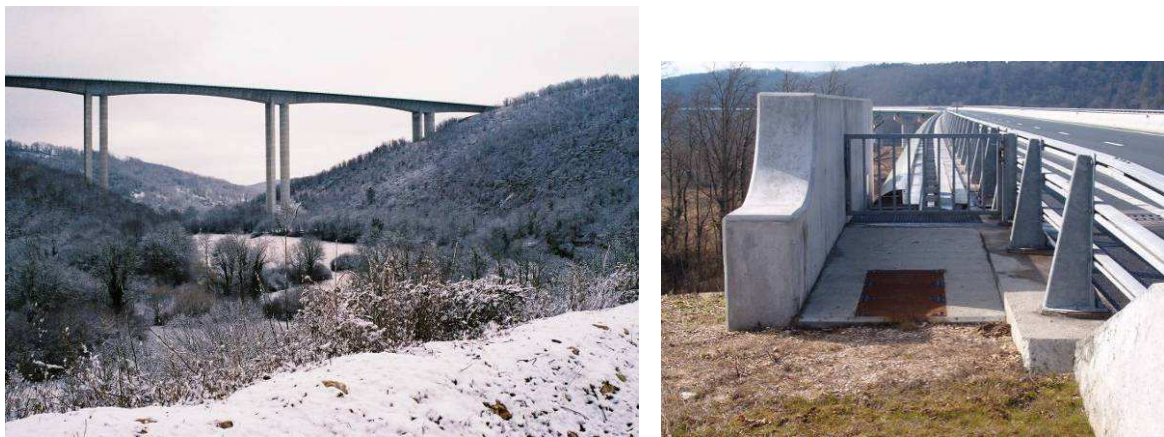
Fig. 2 - Exemplo de recolha de águas de escorrência ao longo de toda a extensão do viaduto, para protecção de um vale sensível. Após tratamento as escorrências são lançadas no ambiente de forma controlada

- I. Separar a drenagem da plataforma rodoviária e a dos taludes (e terrenos) envolventes, de forma a evitar a mistura de escoamentos com diferentes características e a dispersão de poluentes. Esta estratégia contribui ainda para reduzir a dimensão dos sistemas de tratamento.
- II. No caso de viadutos que atravessam áreas sensíveis procede-se à recolha contínua da drenagem ao longo da plataforma da ponte e ao controlo da descarga, efectuada onde não cause danos ambientais. Esta abordagem é ilustrada na Fig. 2.

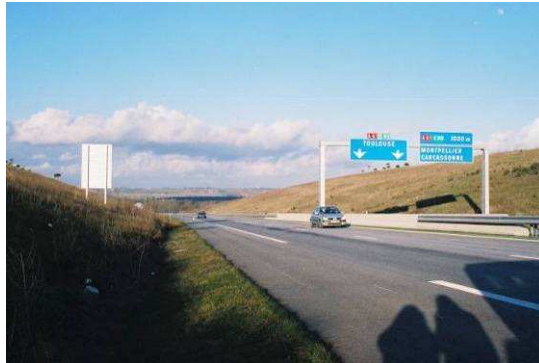
Fig. 3 - A66 entre Toulouse e Pamiers (fotografia de 2004). Utilização do Enkamat® A20

Esta última medida foi implementada na auto-estrada A66, entre Toulouse e Pamiers, tendo sido aplicado um total de 6000 m<sup>2</sup> de Enkamat® A20 (*cf.* Fig. 3). De acordo com Hornung *et al.* (2002) o Enkamat® A20 é um geotextil perene, que pode ser preenchido com cascalho com revestimento betuminoso, permitindo o crescimento da vegetação através de si e sem necessidade de colocação de solo vegetal no topo do sistema. Graças ao ligando betuminoso, esta estrutura absorve o calor e mantém a humidade, essenciais para a sobrevivência da vegetação. A escolha de sementes é um factor importante, bem como a época do ano da plantação, que deverá ser o Outono ou a Primavera. A mais valia estética desta solução é

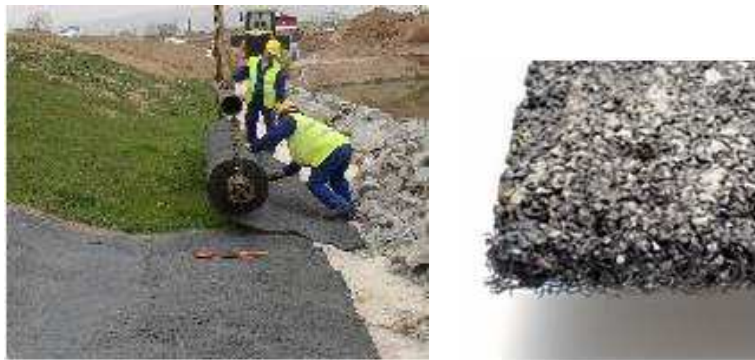
Fig. 4 - Ilustração da aplicação do material

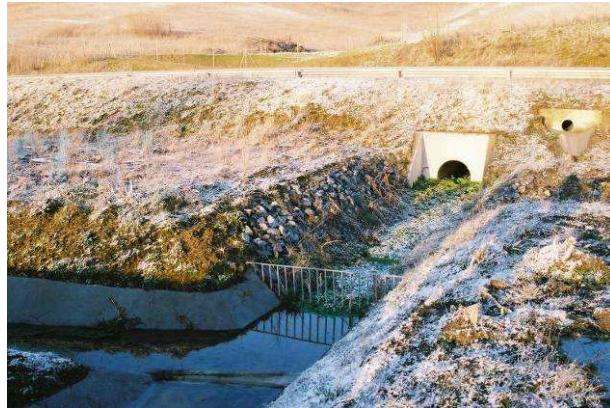
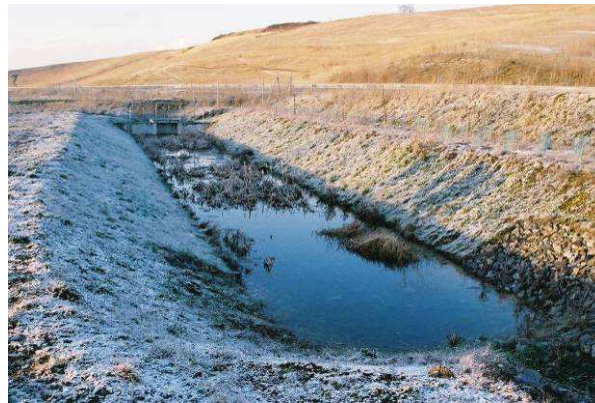
Entrada do sistema

Bacia com elevada razão C:L

Fig. 5 - Exemplo de uma bacia de detenção com um sistema para retenção de óleos, baseado num processo manual. Estrada no Sul de França, arredores de Toulouse

IV. A utilização de medidas de “protecção pesada” em zonas classificadas como sensíveis. Estas zonas podem ser sensíveis devido à presença de águas subterrâneas, superficiais, ou de áreas com valor ecológico, ou ainda pela necessidade de proteger usos específicos da água. Estas medidas de “protecção pesada” consistem na construção de sistemas para decantar partículas e separadores de óleos, bacias para o tratamento das escorrências (conforme ilustrado pelos exemplos apresentados na Fig. 5 e Fig. 6), trincheiras vegetadas e outros sistemas similares.

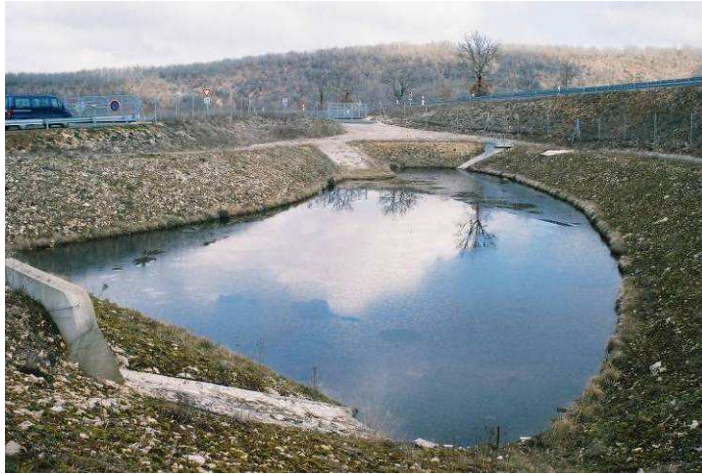
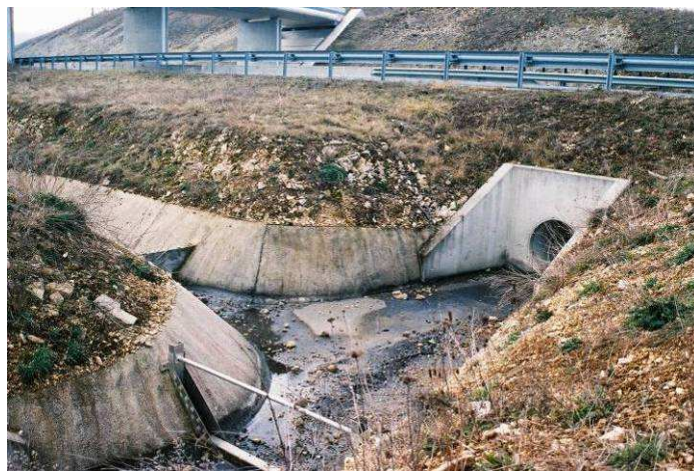
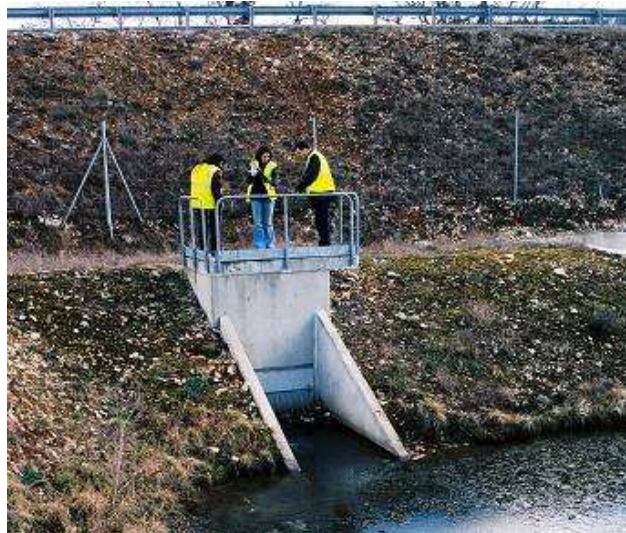
Vista geral: bons acessos

Possibilidade de fechar o fluxo na direcção da bacia após chegada de derrame acidental, evitando o refluxo de poluentes e a contaminação do meio hídrico

Separador de óleos inserido no órgão de saída

Fig. 6 - Fotografias de um sistema da auto-estrada A20 que atravessa zonas muito sensíveis: áreas cársicas das *Causse du Quercy*

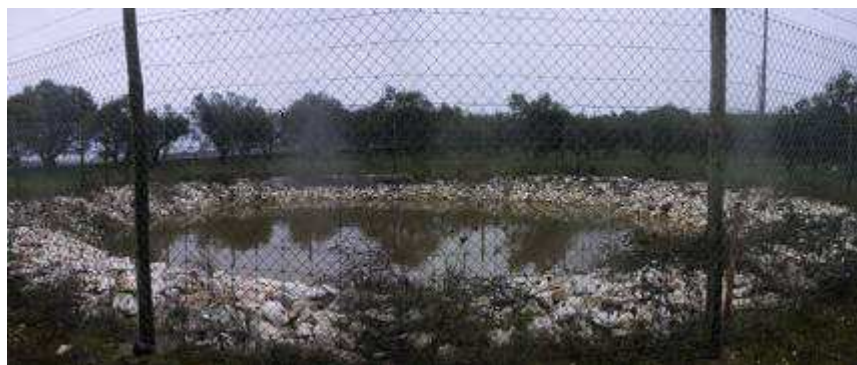
Fig. 8 - Foto de uma das 3 bacias da A6, que apresenta entradas de água sub-superficial e subterrânea (Janeiro de 2002)

Faz-se ainda uma referência aos outros dois sistemas de tratamento da A6, cujo projecto e construção são idênticos ao da bacia avaliada pelo LNEC. Estes sistemas foram visitados em Janeiro de 2002 pela equipa de trabalho do LNEC, acompanhados de elementos do INAG e da BRISA. Observações locais e informações da BRISA (que conduziram à selecção da bacia monitorizada) evidenciaram que os outros dois sistemas de tratamento apresentam uma altura de água considerável durante todo o ano, a qual será proveniente de fluxos sub-superficiais e/ou ressurgências subterrâneas. A Fig. 8 apresenta um destes sistemas, visivelmente cheio de água.

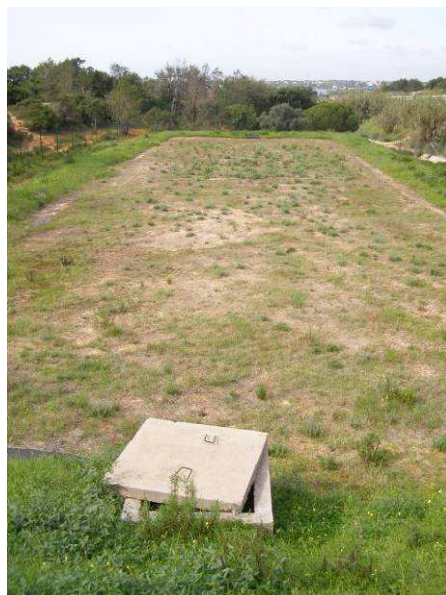
Fig. 9 - Leito filtrante da bacia designada BTA ao km 40+200 da A22/IC4, Alcantarilha – Guia

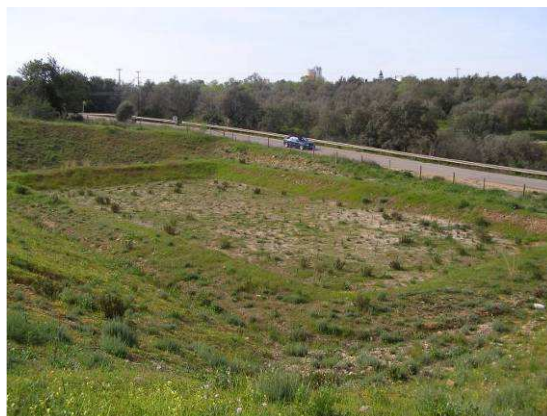
Fig. 10 - Bacia de infiltração do sistema designado BTA ao km 38+656, A22/IC4, Alcantarilha – Guia

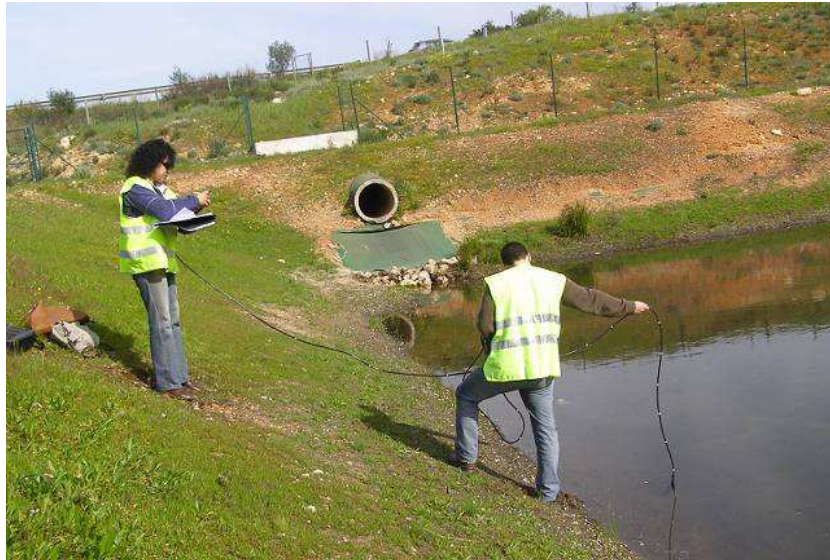
Aquando da visita do LNEC foram efectuadas medições de parâmetros indicadores de qualidade com uma sonda multiparamétrica YSI556MPS na bacia de retenção da BTA ao km 38+656, que apresentava uma altura média de água de 0,5 m (cf. Fig. 11). Estas indicaram um pH de 10,41, salinidade de 0,10 ppt, condutividade de 206  $\mu\text{S}/\text{cm}$  e Sólidos Dissolvidos Totais (SDT) de 0,134 g/l. Esta água, ou parte dela, estaria no sistema há uns 2 dias.

Fig. 11 - Medições com sonda multiparamétrica na bacia de retenção BTA-8 (Lanço Alcantarilha - Guia)

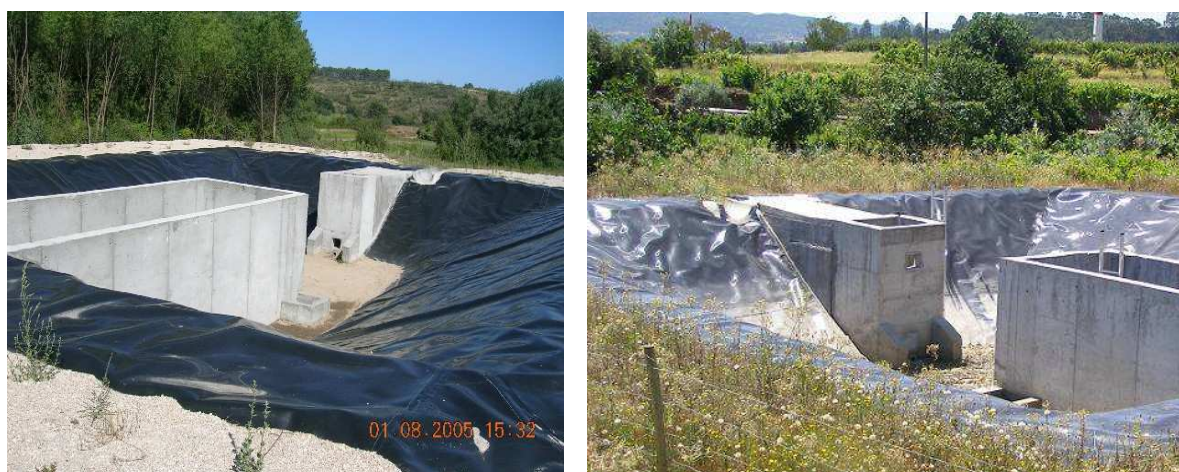
- Verificou-se não ser uniforme a saída da água do desgordurador para a bacia de decantação, por meio das três descargas, projectadas para a mesma altura. Observou-se que a descarga ocorria maioritariamente por uma das caixas, estando as restantes desniveladas, provavelmente devido à ocorrência dos assentamentos.

Fig. 12 - Alteração do posicionamento do órgão de descarga da bacia, após obras de reabilitação

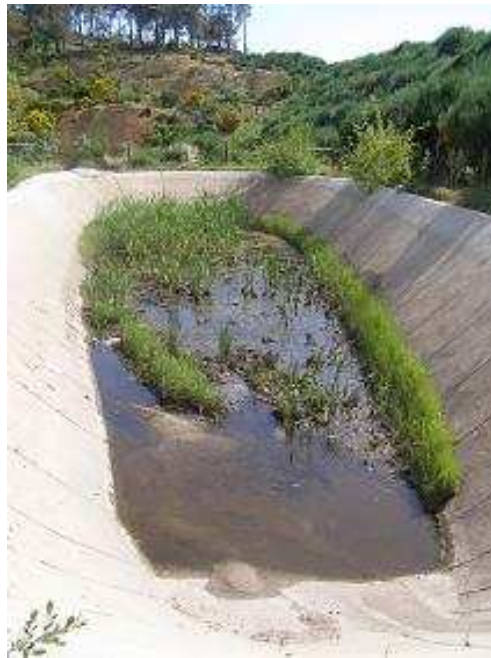
Fig. 13 - Sistema ao km 4+000, A24/IP3, Vila Real - Régua (8 de Maio de 2007)

De referir que não se mediu a qualidade da água no sistema ao km 4+000 do lanço **Vila Real-Régua** devido à reduzida quantidade de água e ao seu (mau) aspecto (cf. Fig. 13). Nestes sistemas, cujo projecto se desconhece, chama a atenção a descarga de fundo (cf. Fig. 14) sempre aberta, que controla o nível máximo de água no sistema. Pensa-se que a intervenção, em caso de derrame acidental terá que ser imediata, para fechar a comporta existente na caixa de visita, a jusante da saída – embora não se tenha visto nenhuma referência a esta acção no projecto. Este aspecto coloca riscos à eficácia de funcionamento, face a derrames acidentais. Também se observou que apesar de existirem vedações, não se colocou nenhum portão de acesso (cf. Fig. 14).

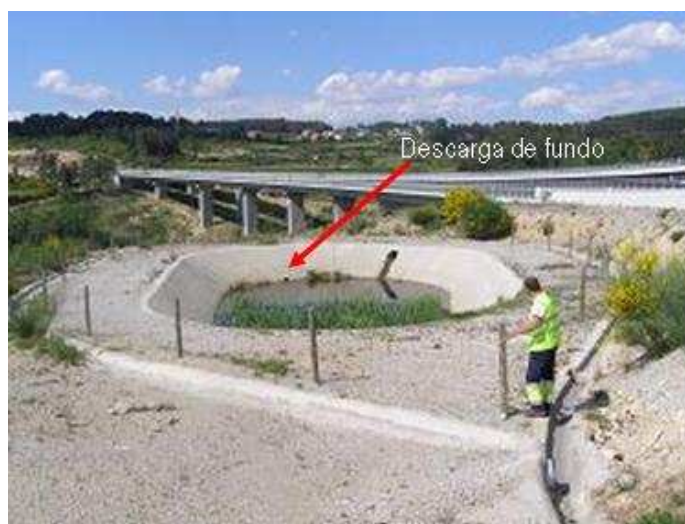
Fig. 14 - Sistema ao km 3+300, A24/IP3, Vila Real - Régua (8 de Maio de 2007)

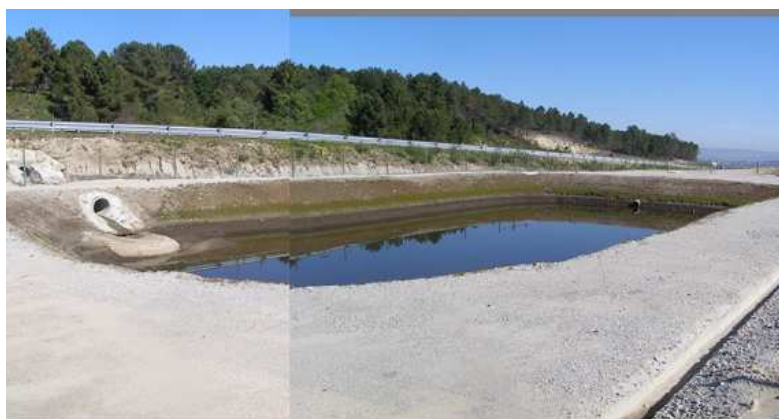
Fig. 15 - Bacia ao km 2+200, A24/IP3, Falperra - Pedras Salgadas (8 de Maio de 2007)

As 5 bacias do lanço da A24/IP3 **Falperra Pedras Salgadas** são sistemas recentes, pelo que apresentam fraca cobertura vegetal no solo (cf. Fig. 15). Todas elas têm vedação e portões de acesso, além de caminhos paralelos e/ou acessos através da própria estrada. Os caminhos de acesso em terra batida não são viáveis para viaturas ligeiras e alguns deles poderão não ser transitáveis durante o Inverno. A água que se observou nas bacias - não só com origem nas escorrências do pavimento, conforme referido - tinha uma altura média estimada de menos de 1 m no sistema ao km 2+200 e um pouco mais de 1 m nos restantes.

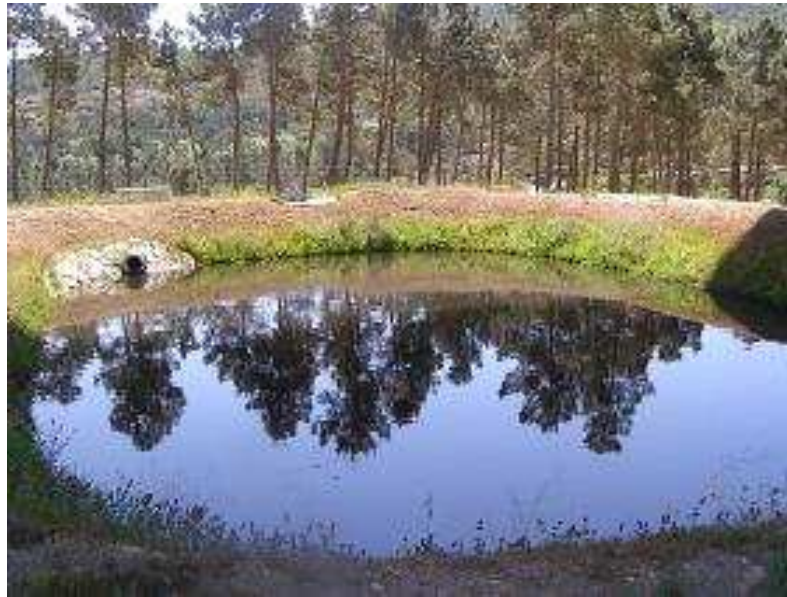
A Fig. 16 ilustra uma das bacias sob o viaduto e a Fig. 17 os sistema de colectores em PVC que encaminham as águas de escorrência da plataforma para a bacia, com um sistema de by-pass apoiado numa comporta.

Fig. 16 - Bacia ao km 25+550, A24/IP3, Pedras Salgadas/EN103 (8 de Maio de 2007)

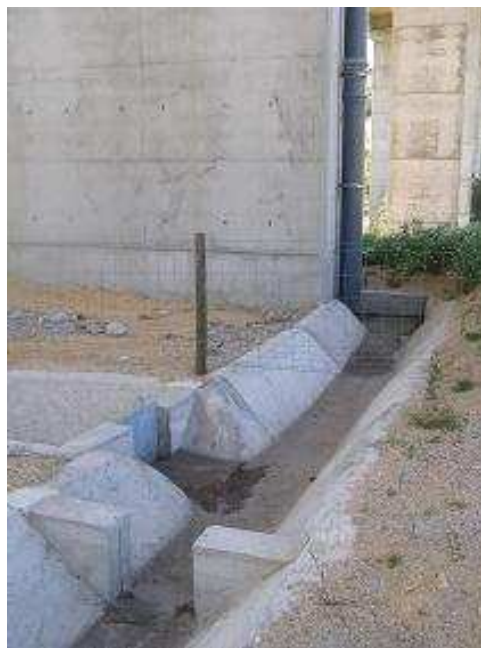
Fig. 17 - Sistema de drenagem e by-pass do viaduto para a bacia ao km 25+550, A24/IP3, Pedras Salgadas/EN103 (8 de Maio de 2007)

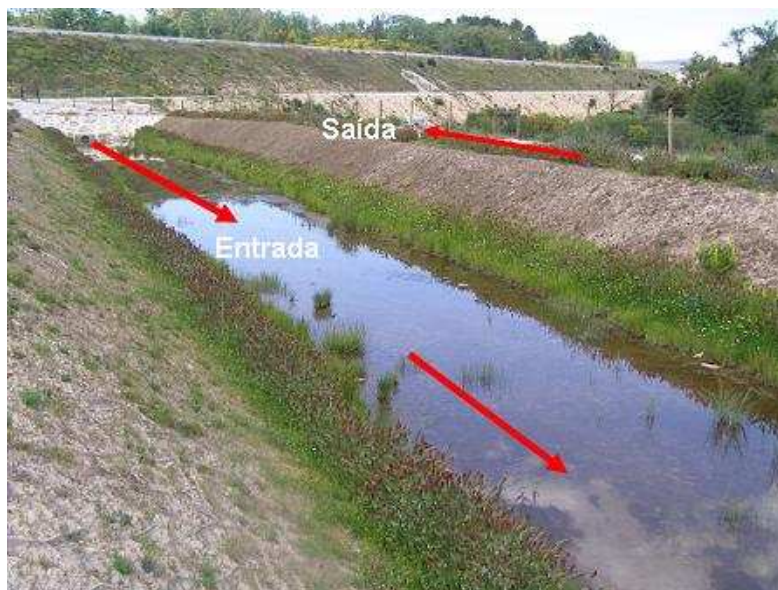
Finalmente, no que respeita ao lanço entre a **EN 103 e Chaves (Fronteira)**, a situação encontrada foi a mais díspar de todas, comparativamente ao preconizado no projecto. Para este facto solicitou-se uma explicação à OPERSCUT que, até à data, ainda não foi facultada. Assim, foi construída uma vala relvada bastante grande (de dimensões desconhecidas) com a forma de um “U” (*cf.* Fig. 18) e com um sistema de desengorduramento e válvulas de fecho na caixa de visita a jusante da descarga da vala (*cf.* Fig. 19).

Fig. 18 - Aspecto da vala relvada da A24/IP3, EN103/Chaves (Fronteira) (8 de Maio de 2007)

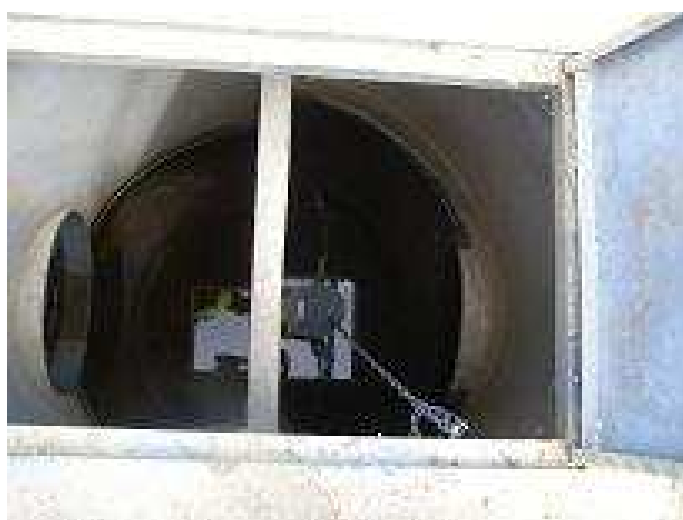
Fig. 19 - Caixa de visita à saída da vala relvada da A24/IP3, EN103/Chaves com válvula de fecho e controlo de óleos e gorduras

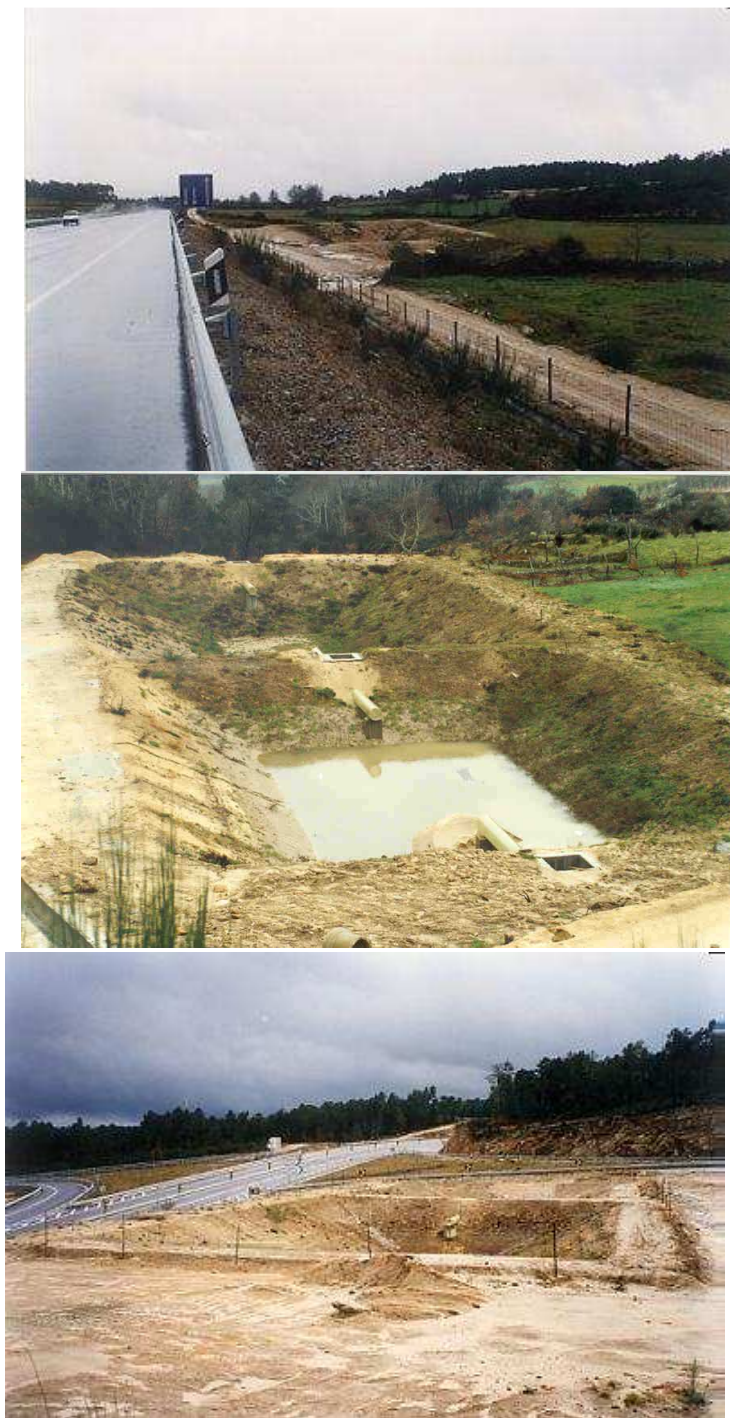
*permanente, está a funcionar como uma bacia de infiltração. Uma das razões para este facto é que a construção não foi executada conforme o projecto e não se instalou a geomembrana. O primeiro compartimento da bacia é suficiente para captar a totalidade das escorrências recebidas. Simulações em computador, com base em séries de (6 anos) de precipitação horária de Vila Real, demonstraram que uma bacia (de infiltração) com uma capacidade total de 82 m<sup>3</sup> seria suficiente para tratar a totalidade das escorrências produzidas.*

Fig. 20 - Fotografias das 3 bacias do IP4, Vila Real -Vila Verde, poucos meses após a sua entrada em exploração, como atesta o estado dos terrenos (Março 1996)

Em termos gerais, estes 3 sistemas deverão ser objecto de limpeza e obras de reabilitação, pois neste momento poderão estar a causar mais problemas ambientais que a resolvê-los, como se pretendia que estivessem.

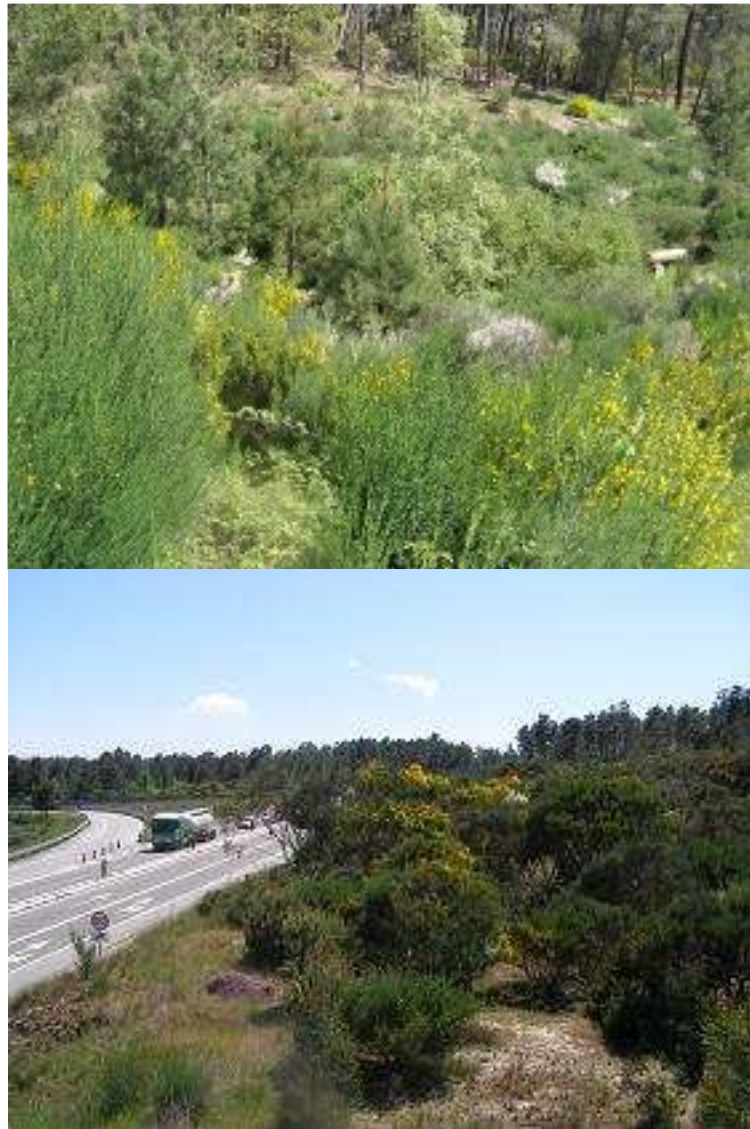
Fig. 21 - Fotos tiradas em Maio de 2007, às bacias 2 e 3. São visíveis os colectores no primeiro caso. A bacia 3 é localizável apenas por comparação com a Fig. 20

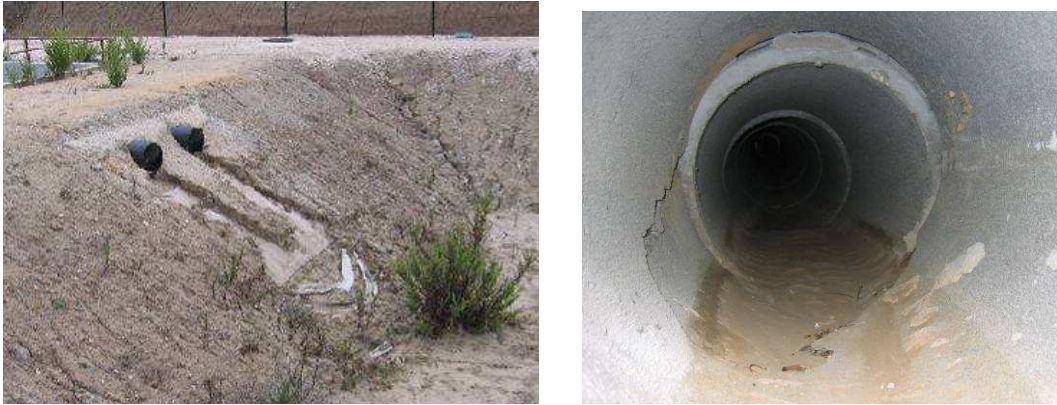
Relativamente à construção registaram-se alguns aspectos negativos no funcionamento da obra. Dentro destes aspectos destacam-se os ilustrados na Fig. 22, nomeadamente a colocação inadequada do geotêxtil na segunda bacia que induz a infiltração das águas a tratar nesses pontos e a existência de assentamentos das estruturas de betão apoiadas no terreno, o que provocou a existência de alguns colectores partidos.

Fig. 22 - Aspectos construtivos

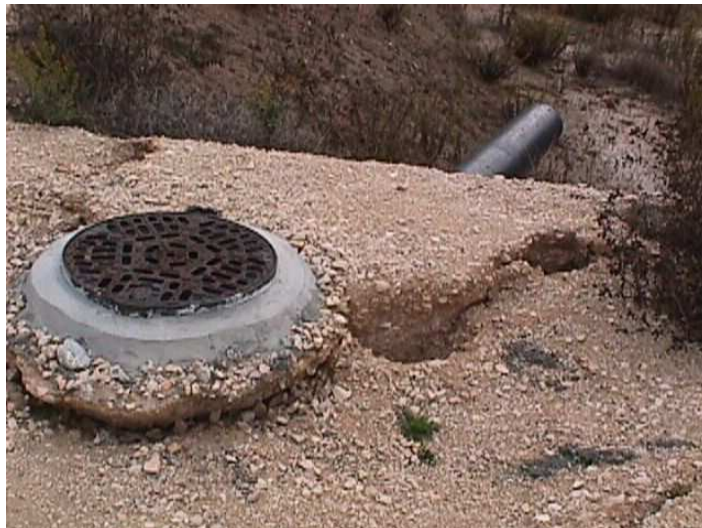
Também junto de algumas das caixas de visita se encontrou assentamentos de terra. Na Fig. 23 apresenta-se um desses casos.

Fig. 23 - Aspecto dos colectores de descarga na bacia de tratamento em terra (Etapa 2)

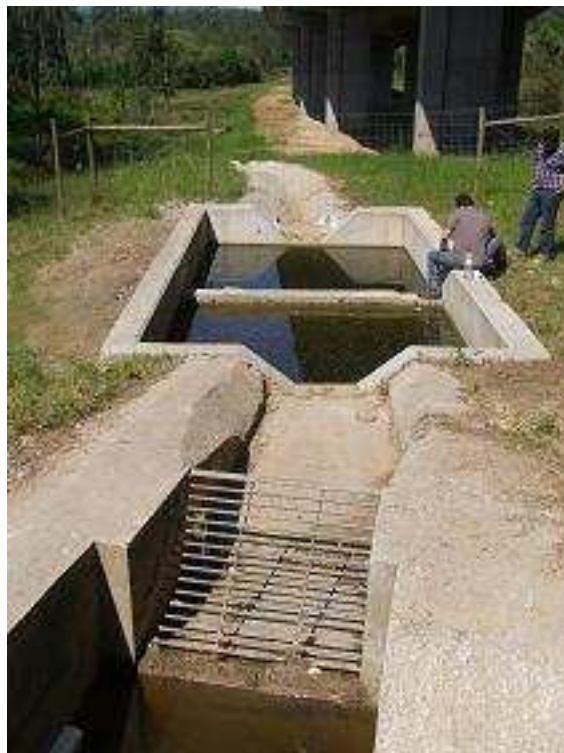
A Fig. 24 mostra o sistema em Maio de 2007, cheio de águas de escorrência de uma chuvada ocorrida uns dias antes, evidenciando a falta de capacidade para abarcar novo volume resultante de um derrame acidental de um líquido menos denso que a água, quando o sistema se encontra cheio, pelo que haveria uma descarga imediata desse líquido para o exterior (para o meio que se pretendia proteger, nomeadamente, o rio Seixo).

Fig. 24 - Aspecto do sistema localizado ao km 1+500 da A27/IP9, Nogueira-Estorãos em Maio de 2007. Medições com sonda multiparamétrica

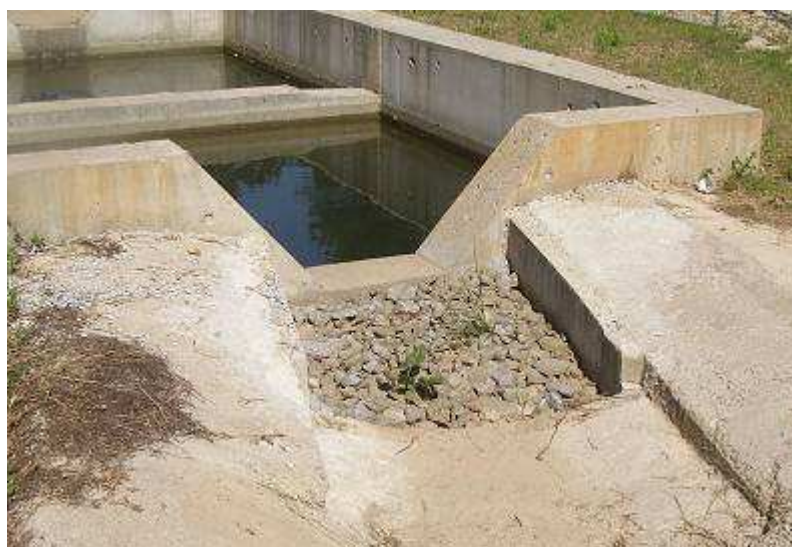
Fig. 25 - Aspecto da caixa com seixo, à saída do sistema localizado ao km 1+030, na A27/IP9, Nogueira-Estorãos

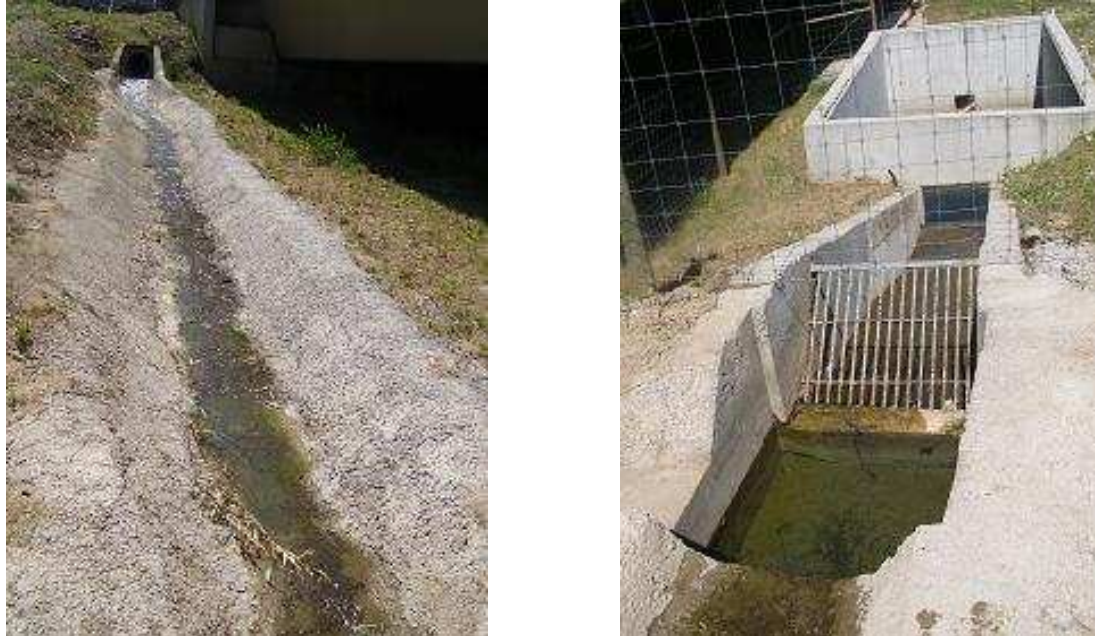
Fig. 26 - Aspecto do escoamento sub-superficial de água para a bacia localizada ao km 1+200, A27/IP9, Estorãos e Ponte de Lima

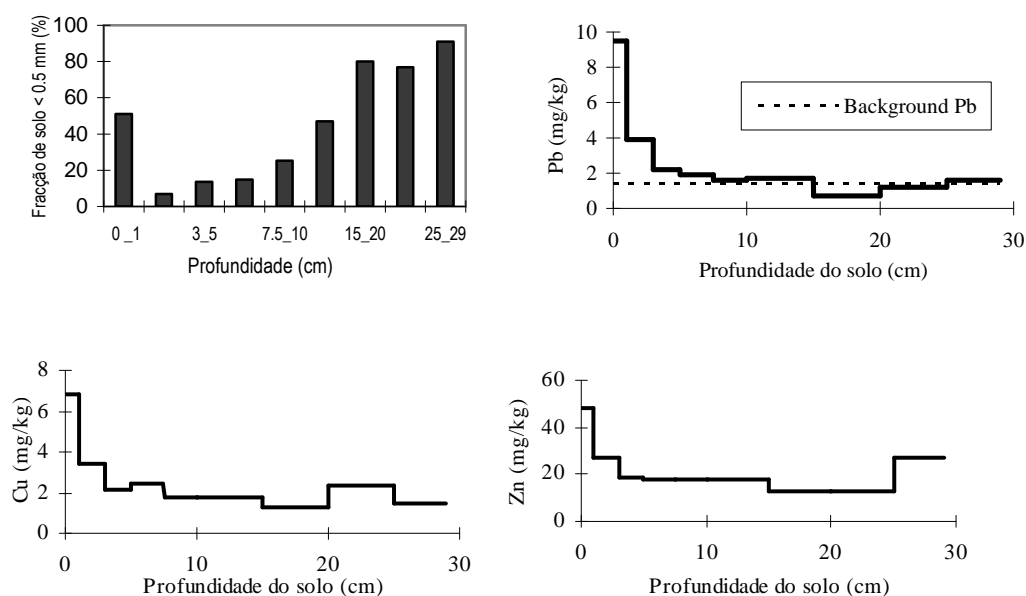
As amostras foram retiradas com cilindros de acrílico, tendo 20 a 30 cm de profundidade. Os resultados das determinações de metais nestas amostras (efectuada a diferentes níveis de profundidade) evidenciaram valores muito variáveis, tanto entre os vários perfis como em cada perfil. A título exemplificativo, a Fig. 27 apresenta valores de concentrações de metais e a percentagem da fracção do solo inferior a 5 mm (indicação da textura) num perfil de solo retirado do fundo da bacia. Durante a monitorização foram retiradas amostras em 5 locais do fundo da bacia que infiltra as águas de escorrência do IP 4.

Fig. 27- Metais pesados e textura ao longo dum perfil de solo da bacia do IP 4. Evidências da variação da textura e do transporte de metais em profundidade (adaptado de Barbosa, 1999)

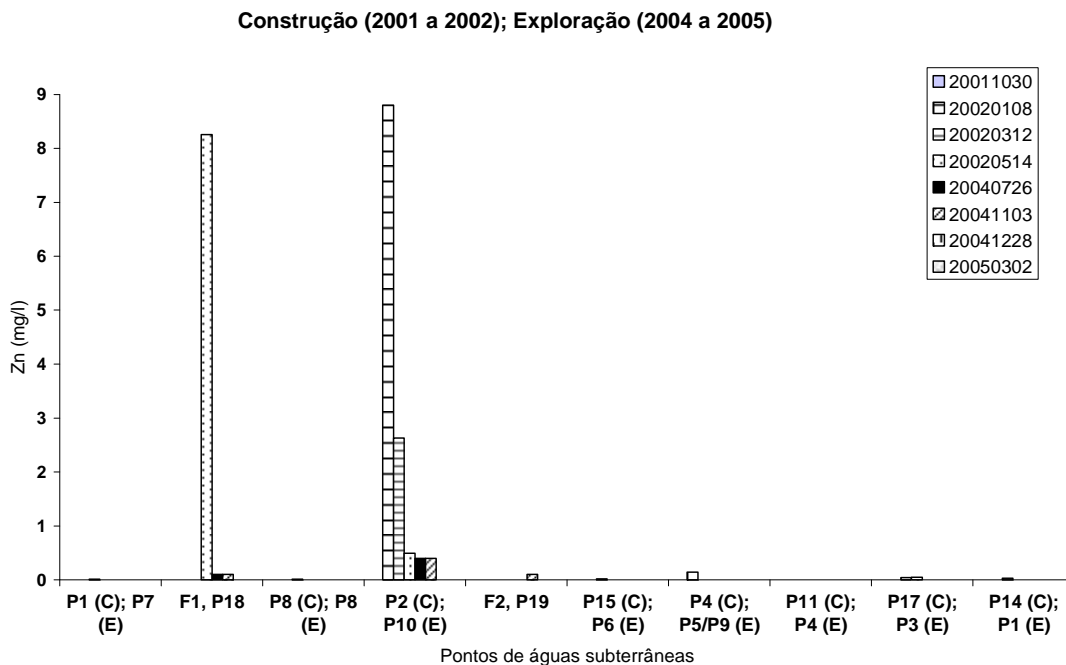
Fig. 33 - Concentração em Zn em amostras de águas subterrâneas monitorizados recolhidas junto à A2, S. Bartolomeu de Messines - VLA

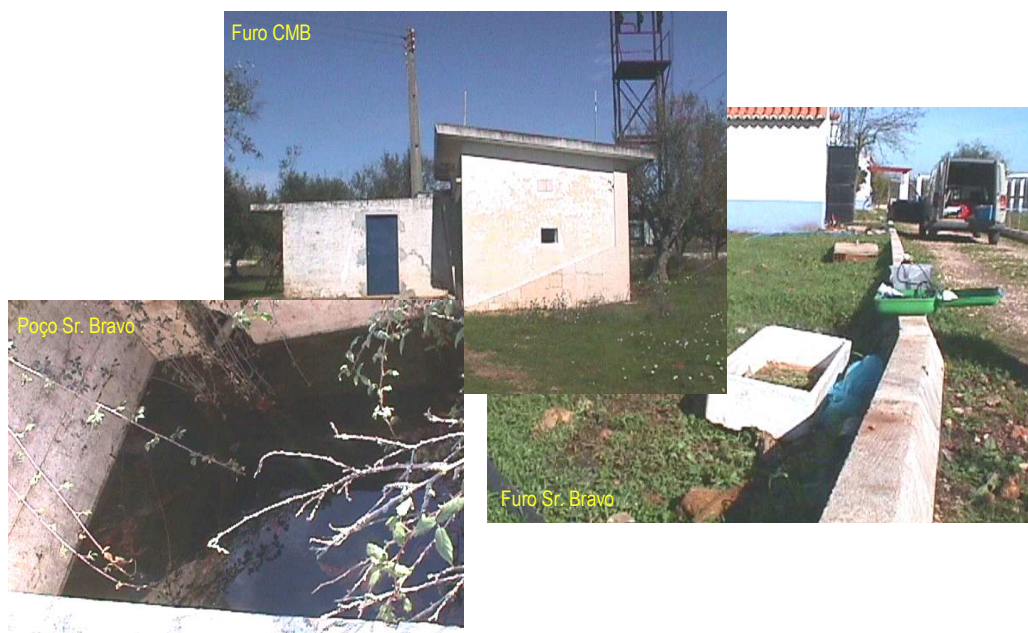
Fig. 37 - Locais de amostragem de águas subterrâneas junto à A6, nó de Borba (Leitão *et al.*, 2005)

A informação analisada relativa à fase de construção foi a disponibilizada pela Câmara Municipal de Borba (CMB) e refere-se a um furo da sua propriedade. A informação respeitante à fase de exploração resulta de duas campanhas de monitorização efectuadas no âmbito do estudo publicado em Leitão e tal (2005). As águas subterrâneas foram amostradas em 4 pontos, 3 dos quais situados em herdades privadas a menos de 250 m de distância da estrada, e o quarto a cerca de 650 m de distância em linha recta à estrada, propriedade da CMB, (cf. Fig. 35). A Fig. 37 mostra alguns dos pontos de águas subterrâneas.

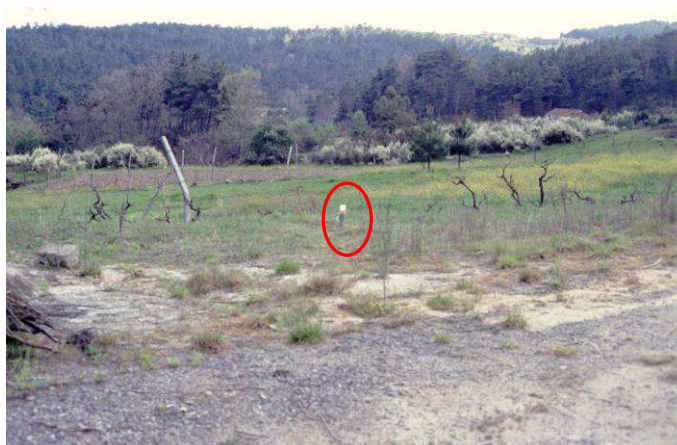
Fig. 40 - Localização do ponto de amostragem de águas subterrâneas no IP4, Vila Real – Vila Verde

A informação existente aqui apresentada foi publicada em Lehmann *et al.* (1998) e em Leitão *et al.* (1999). A componente das águas subterrâneas é relativa a apenas um furo (Fig. 40) localizado a 24 m da estrada, monitorizado ao longo de um ano em quatro campanhas, uma por estação do ano. Os parâmetros analisados foram os seguintes: Cd, Cr, Cu, Pb, Zn, Na, Cl, CE, HAP, HT.

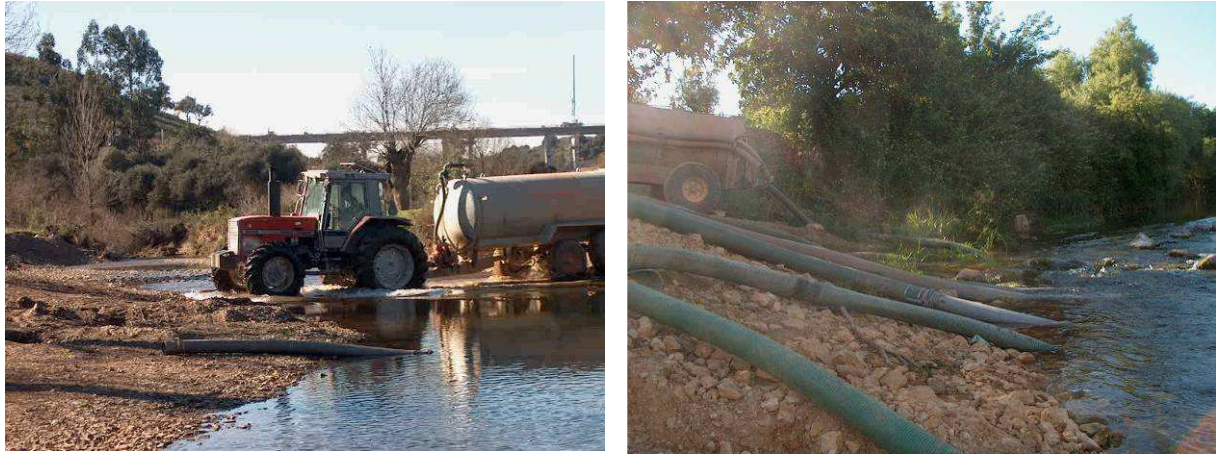
Fig. 47 - Fotos ilustrativas de perturbações induzidas pelas acções associadas à obra da A2 (fotos gentilmente cedidas pela UNL/FCT/DCEA)

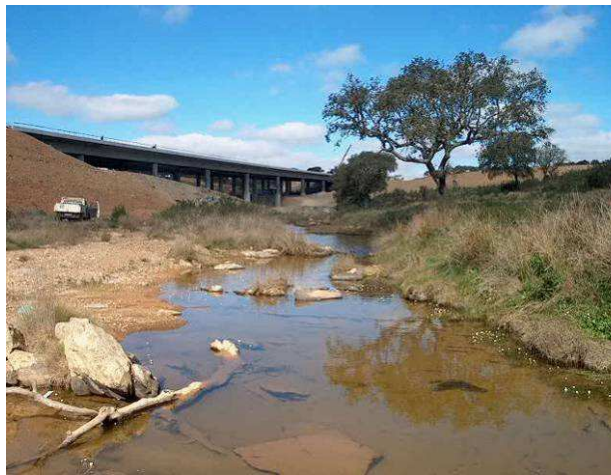
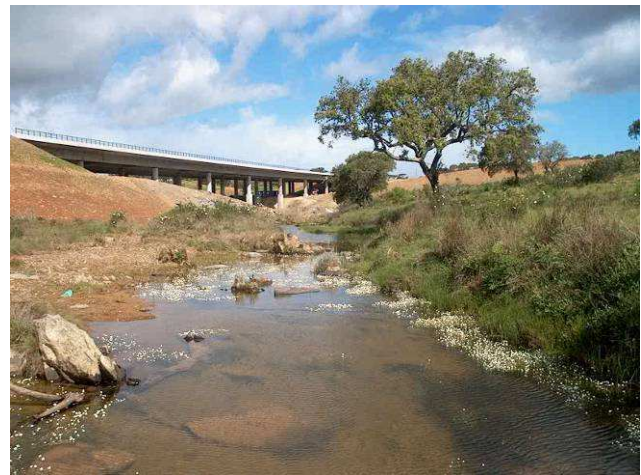
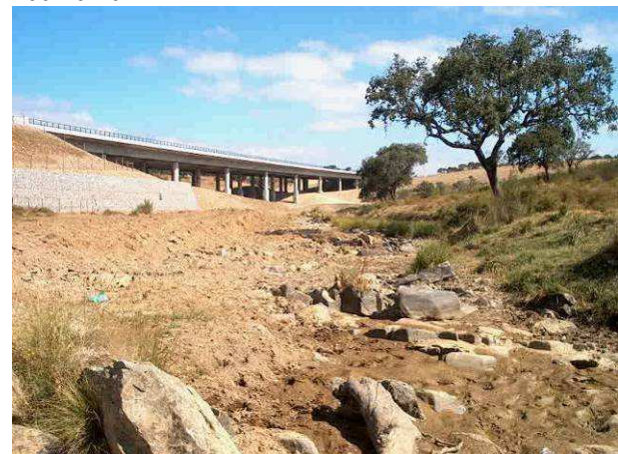
Fig. 51 - Ribeira de Mora, a montante, em diversos períodos de amostragem durante a construção (fotos gentilmente cedidas pela UNL/FCT/DCEA)

Importa referir que as equipas responsáveis pela monitorização referem a baixa representatividade de muitas das amostragens, com muitos casos em que as amostras foram recolhidas em pequenas depressões, devido ao reduzido ou mesmo nulo caudal (*cf.* Fig. 51), não correspondendo a verdadeiras condições de escoamento superficial (UNL, 2002a), bem como o facto de se tratarem de anos hidrológicos atípicos, em condições de seca o que, por um lado favorece a concentração de poluentes, mas por outro não proporciona a lavagem do pavimento (COBA, 2005a).

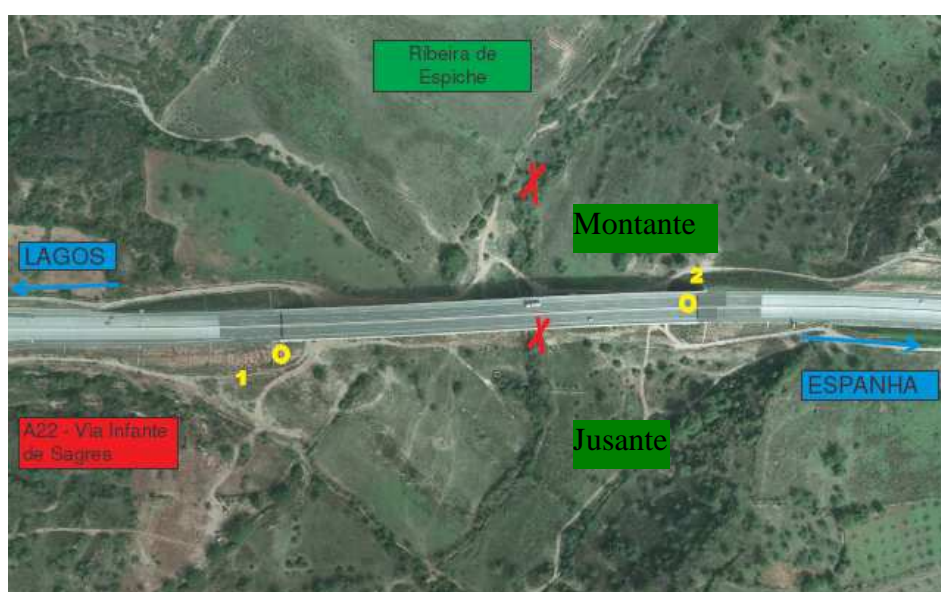
Fig. 59 - Localização dos pontos de monitorização de água superficial na A22/IC4, Alcantarilha - Guia (adaptado de EuroScut/EAHS/UAlg, 2004)

A rede de amostragem inclui dois pontos situados ao km 41,942 da A22/IC4, localizados na ribeira de Espiche (Fig. 59), a montante e a jusante do atravessamento da via e nas imediações do viaduto designado por V15 em Santos *et al.* (2004).

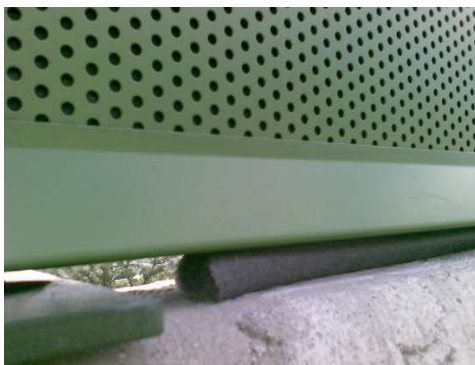
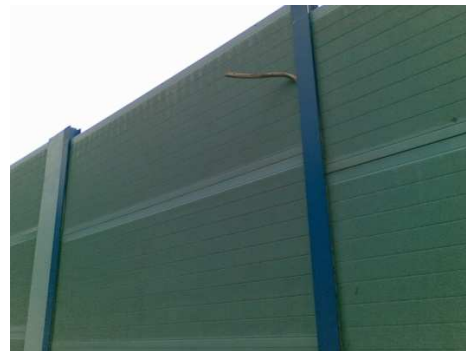
Fig. 63 - Exemplos de problemas de deficiente selagem

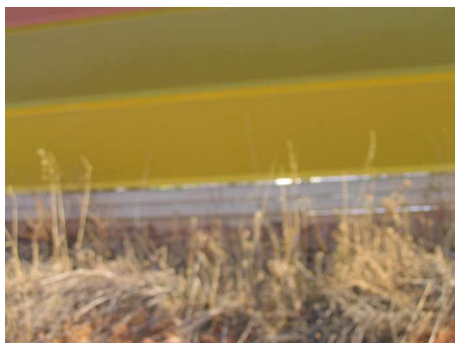
Fig. 64 - Exemplos de problemas de deficiente união entre estruturas

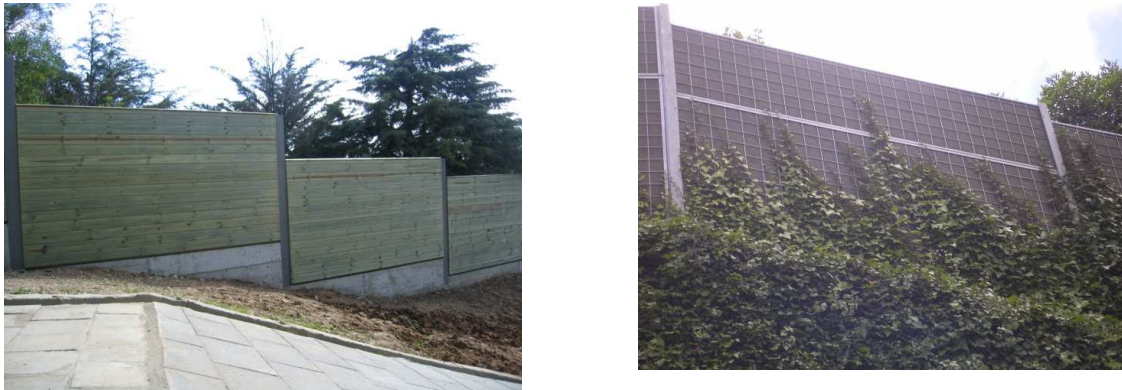
Fig. 65 - Exemplos de barreiras acústicas do tipo "natural"

devem ser adaptados a diferentes formas, cores, texturas, etc., de modo a permitir concepções estéticas e arquitectónicas nas mesmas, viabilizando uma integração com as cores, tons, texturas dos elementos naturais e artificiais que compõem a paisagem envolvente. Esta perspectiva privilegia a selecção de barreiras do tipo natural, em zonas de natureza essencialmente rural. Um exemplo deste tipo de actuação consiste na utilização de obstáculos formados por amontoamentos de terra com grande espessura na base, geralmente cobertos com terra vegetal e outros elementos para facilitar a revegetação e crescimento de plantas. A Fig. 65 apresenta dois exemplos deste tipo de barreiras, utilizados em Portugal.

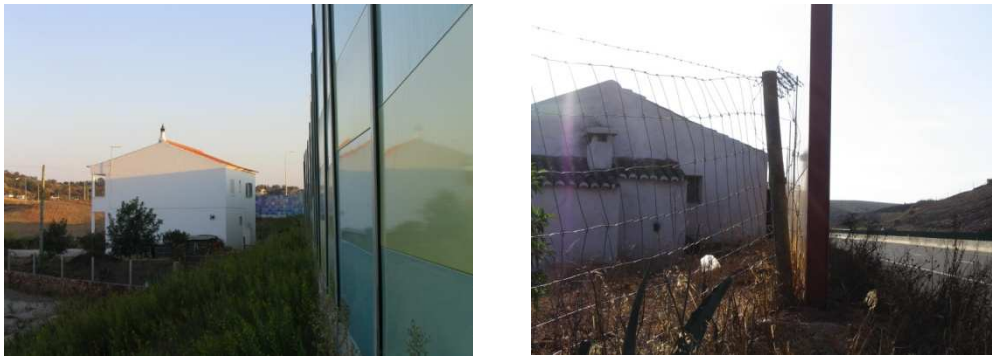
Fig. 68 - Exemplos de sombreamento em habitações provocados por barreiras acústicas

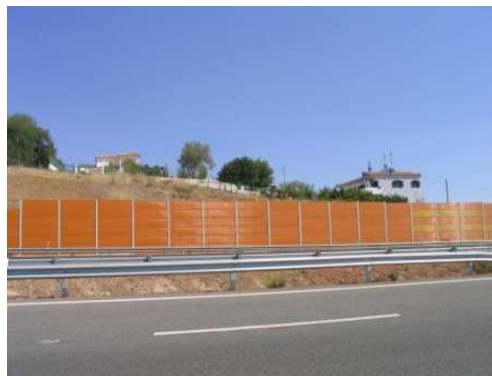
Fig. 69 - Exemplos de implantação geométrica barreira-receptor de reduzida eficácia

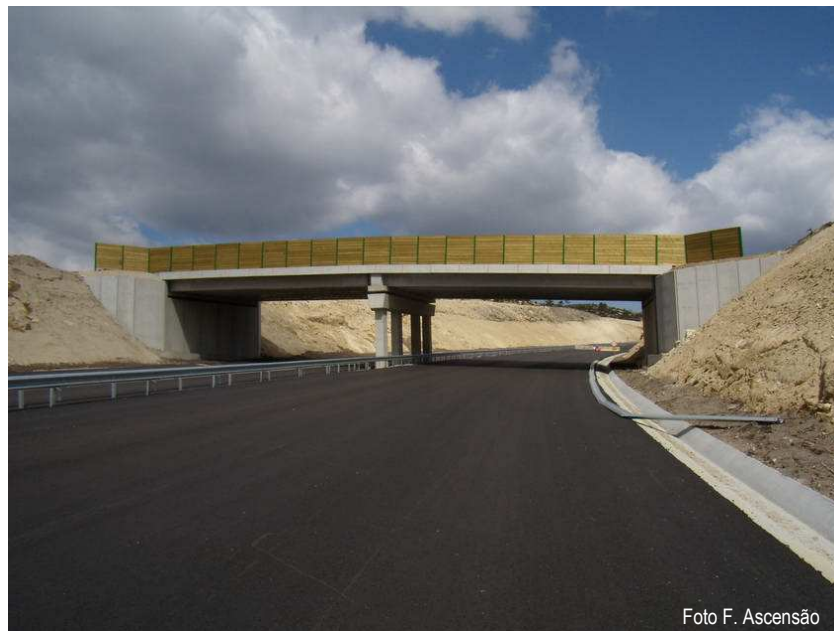
Fig. 70 - Passagem superior na A24/IP3

- Uma estrada que circule por uma falha do terreno, permite a construção de uma passagem nivelada com os biótopos adjacentes.
- Quando o nível das PFS é mais elevado do que as áreas adjacentes, as rampas de acesso não devem ser muito inclinadas, estando bem integradas no ambiente envolvente. Até à data, no entanto, não existem dados sobre a tolerância dos animais à inclinação das rampas.
- A forma e materiais devem garantir que as características necessárias do tipo de solo e vegetação ao longo da PFS sejam possíveis.
- Em estradas já construídas e em uso, a aplicação de passagens pré-fabricadas reduzem significativamente os custos.
