# **AVALIAÇÃO DA EFICÁCIA DAS MEDIDAS DE MINIMIZAÇÃO DE IMPACTES AMBIENTAIS IMPLEMENTADAS EM PORTUGAL**

## **3.º Relatório**

Estudo realizado para a Estradas de Portugal, E.P.E.

**RELATÓRIO 316/2007 – NAS**

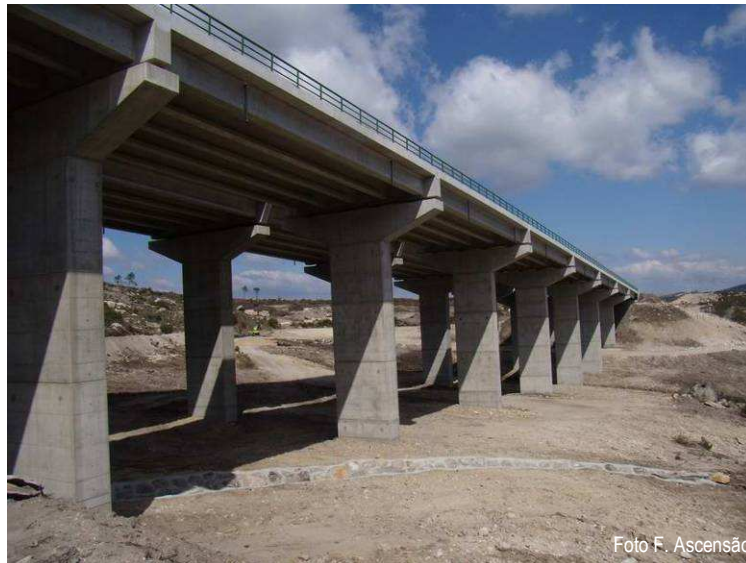
Fig. 71 - Viaduto da A24/IP3

de vias rodoviárias. Por outro lado os fundos dos vales são caminhos preferenciais para diversas espécies, em especial quando são acompanhados por uma galeria ripícola. Nestes casos, as medidas de mitigação apenas têm de assegurar que os corredores existentes previamente à construção da estrutura são mantidos. Quando uma estrada atravessa um vale, um viaduto é sempre preferível a um aterro. Um viaduto pode permitir a conservação de uma série de espécies, desde invertebrados que raramente usam passagens desprovidas de cobertura vegetativa, até animais de maiores dimensões com necessidade de deslocamentos superior.

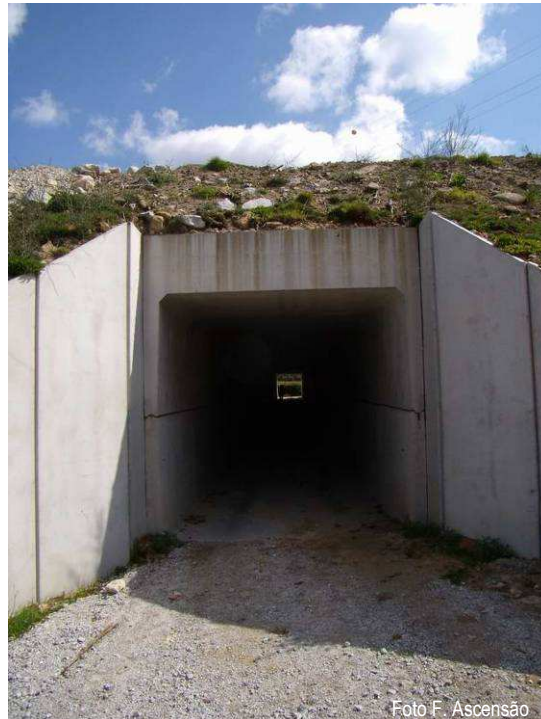
2.1.1	Introdução	3
2.1.2	Informações sobre a prática dos EUA	4
2.1.3	Indicações de custos de construção e horas de manutenção na Califórnia	7
2.1.4	Informações sobre a prática em França	8

As passagens inferiores para animais de grandes dimensões são direccionadas para as

maiores espécies de mamíferos, como o veado, javali e grandes carnívoros (lince-ibérico e lobo), embora espécies de menores dimensões também as usem. Constituem uma boa solução, principalmente em zonas declivosas e onde a estrada assenta em aterro.

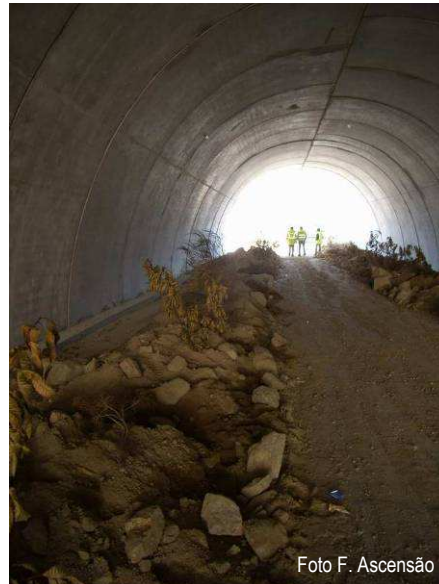
5.3.1	Pesquisa bibliográfica de artigos científicos	153
5.3.2	Espécies e factores que influenciam o uso das passagens	154
5.3.3	Eficácia das estruturas e a sua relação com a mortalidade por atropelamento	157

- O desenho e materiais usados na construção da passagem devem garantir que as águas de escorrência não ficam acumuladas dentro da passagem.
- A presença de abrigos de troncos e rochas dentro da passagem pode incentivar o seu uso por animais mais pequenos (Fig. 73).

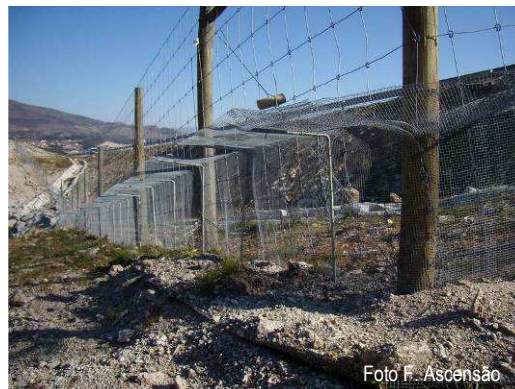
Fig. 4 - Ilustração da aplicação do material

As vedações para pequenos animais (anfíbios, répteis, micromamíferos) devem apenas ser colocadas em conjunto com passagens. Estes animais não devem ser mantidos afastados das bermas uma vez que estas podem constituir bons habitats para estas espécies, particularmente como corredores de deslocamento.

Para impedir o acesso destes pequenos animais ao asfalto, uma rede adicional pode ser fixada à rede standard (*cf.* Fig. 74). Dependendo da espécie, a rede não deve ter uma malha superior a 2 x 2 a 4 x 4 cm. A altura desta rede deve ser de 40-60 cm. Para prevenir que os animais consigam trepar, o topo desta rede deve ser dobrado para o exterior e para baixo.

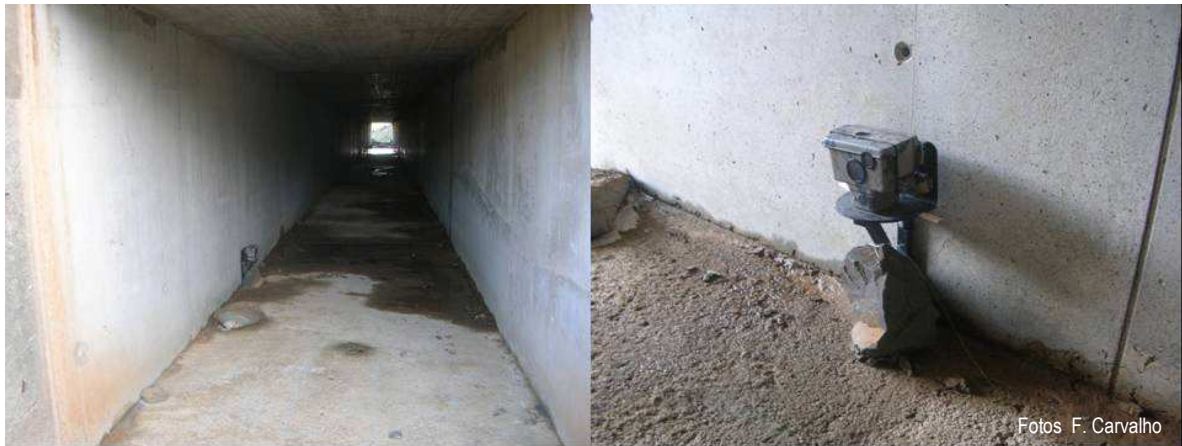
Fig. 76 - Exemplo de uma câmara fotográfica colocada na passagem hidráulica (A), pormenor da máquina colocada a 30 cm do chão (B)

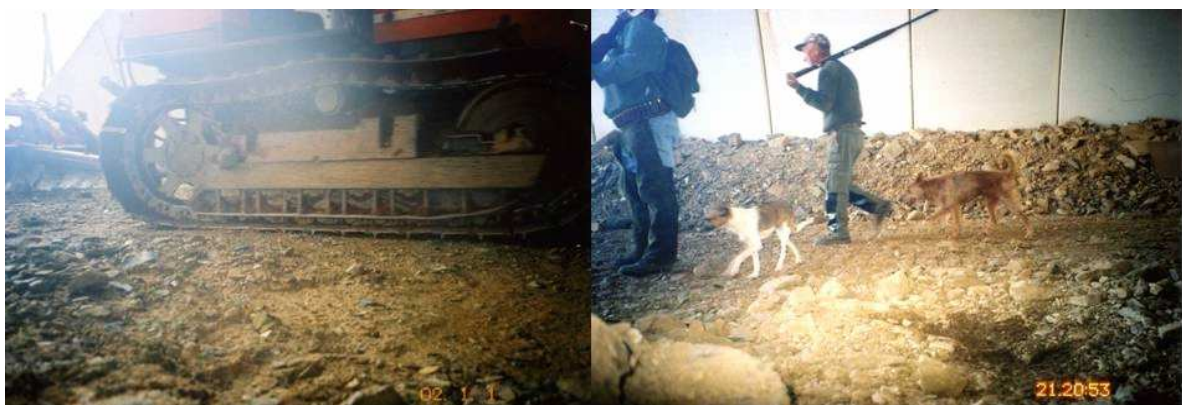
Fig. 77 - Exemplos de passagem de veículos, pessoas e cães na passagem de fauna do IC27

Relativamente à passagem para fauna do IC27 deve ser realçado que a presença humana regular no uso da passagem poderá estar a prejudicar a sua eficácia, sugerindo-se a implementação de medidas que conduzam a uma diminuição do seu uso pelo Homem e que impeçam, por exemplo, a circulação de máquinas e tractores (Fig. 77).
