CORROSÃO E CONSERVAÇÃO DE ESTÁTUAS DE LIGA DE COBRE

I. Rute Fontinha⁽¹⁾, M. Manuela Salta^{(1)(*)}

CORROSION AND CONSERVATION OF COPPER ALLOY STATUES

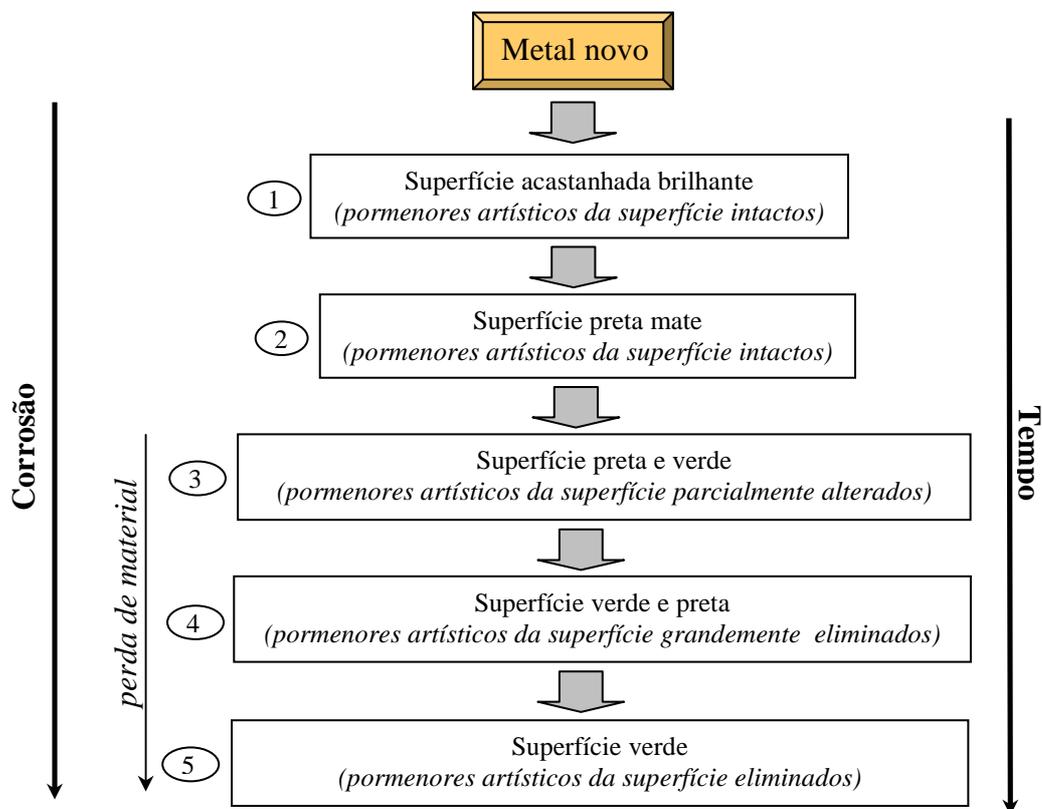
Fig.1 – Fases do desenvolvimento das patinas naturais nas ligas de cobre em ambientes urbanos (Adaptado de [4]).

Ao fim de algum tempo a superfície das esculturas em ligas de cobre, expostas em atmosferas húmidas poluídas (onde estão presentes agentes agressivos atmosféricos, como os gases poluentes do tipo SO_x (atmosferas urbanas e industriais) e os iões cloreto (nas atmosferas marítimas)), sofrerá alterações em resultado da reacção dos compostos existentes na patina com estes agentes agressivos, em que se formam principalmente sulfatos e/ou cloretos de cobre, dando origem ao aparecimento de patinas de cor verde nas zonas da escultura onde é mais fácil o acesso dos agentes agressivos. No complexo processo de formação das patinas está, em geral, envolvida a perda global de *apenas* algumas dezenas de micrómetros de metal em cada 100 anos de exposição. Embora estes valores pareçam pouco significativos para a perda de resistência do metal, podem significar uma elevada perda dos traços artísticos numa escultura. De um modo geral, as patinas são inicialmente constituídas por uma camada fina de óxidos castanho-avermelhados e evoluem para uma mistura de patinas pretas e verdes com tendência para uma progressiva expansão desta última, sendo a área coberta com patina verde tanto maior quanto mais antiga for a escultura e/ou mais poluída for a atmosfera. Nenhuma das fases é reversível, nem o metal perdido na formação das patinas pode ser repostado. Na mesma escultura, é possível a ocorrência das diferentes fases em superfícies com diferentes tipos de exposição. As várias fases do desenvolvimento das patinas naturais das ligas de cobre em ambiente atmosférico podem ser esquematizadas de acordo com a Fig.1. O maior perigo de perda de metal ocorre com o aparecimento das patinas verdes (fases ③ a ⑤, Fig.1).

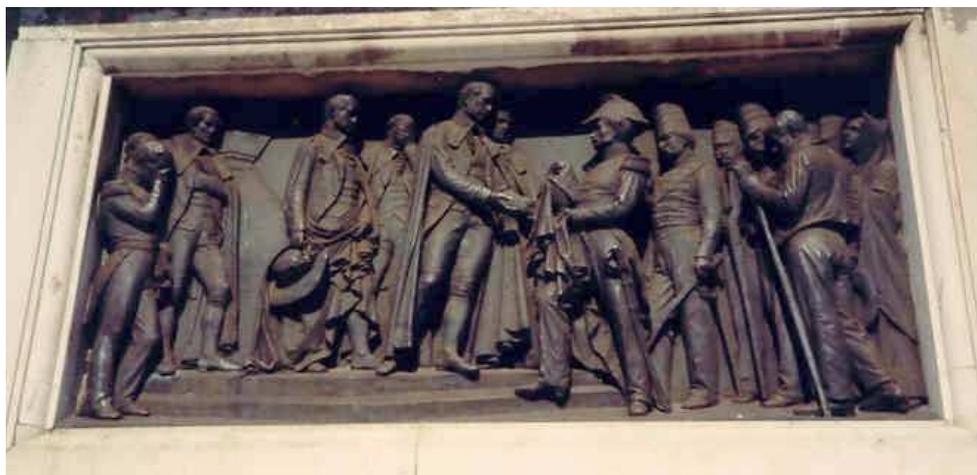
Fig.2 – Superfície acastanhada brilhante. (Fase ①-②, Fig.1)[4].

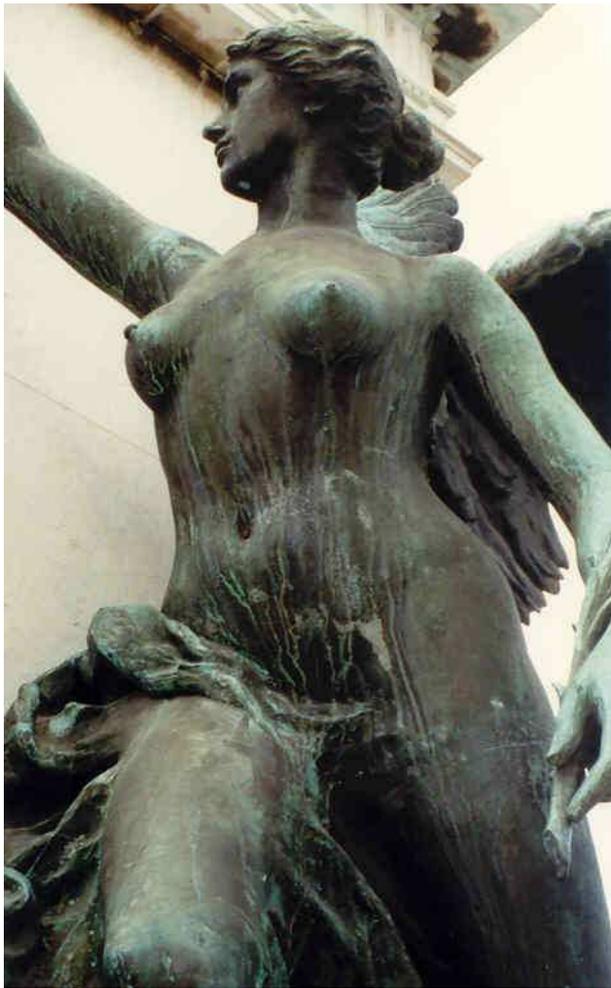
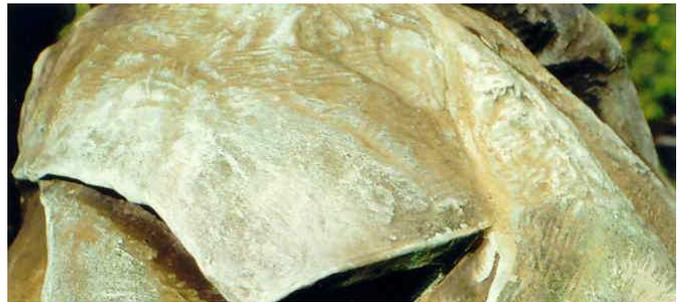
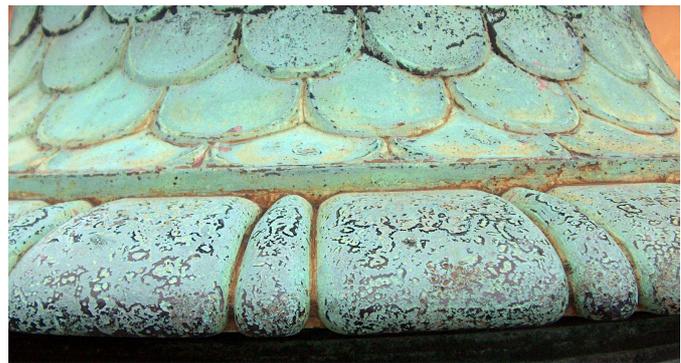
Fig.3 – a) Superfícies pretas e verdes. (Fase ③, Fig.1). [5] b), c) Pormenores de uma superfície verde. (Fase ④-⑤. Fig.1)

Se a formação das patinas pretas ocorre naturalmente e de forma generalizada nas ligas de cobre expostas à atmosfera, já a formação das patinas verdes iniciar-se-á nas zonas onde a água, nomeadamente da chuva, contendo os agentes agressivos (ex: aniões sulfato) dissolvidos, condensa, goteja ou escorre. É comum observar-se nas superfícies verticais cobertas com patina preta, a formação de patina verde ao longo das linhas de escoamento de água (Fig.s 3 e 5).

As **patinas verdes**, têm geralmente um tom verde claro amarelado ou um tom verde azulado (Fig.3, 6). Correspondem às zonas da estátua onde a superfície da liga se apresenta mais atacada e irregular. Por vezes existe uma subcamada laranja, mas é frequente encontrar-se apenas a camada verde (Fig.7a), que em ambiente urbano é geralmente constituída por brocantite (sulfato básico de cobre), podendo conter outros compostos, nomeadamente nas superfícies verticais orientadas na direcção dos ventos dominantes. Nestas superfícies o ataque da liga não é tão intenso e pode ainda subsistir uma camada fina de patina preta/castanho ou de produtos laranja, o que indica a

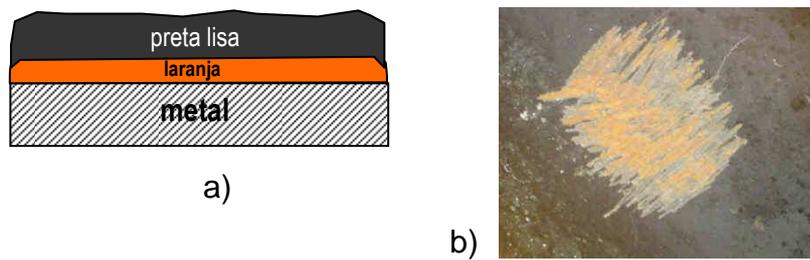
Fig. 4 - Patina preta lisa com subcamada laranja. a) Corte esquemático; b) Aspecto visual da patina preta e subcamada alaranjada

As **patinas pretas**, apresentam por vezes um tom mais acastanhado e outras um tom ligeiramente esverdeado. São constituídas principalmente por cuprite (óxido de cobre), produtos de deposição externa e podem ainda conter alguns cloretos básicos de cobre. Frequentemente observa-se a presença de uma subcamada alaranjada, essencialmente de cuprite (Fig.4), que é protectora da corrosão. A cor escura da camada exterior é devida à deposição e acumulação de partículas de sujidade sobre a cuprite, e o tom esverdeado resulta da mistura desta com os cloretos. Este tipo de patina é geralmente lisa, fina e

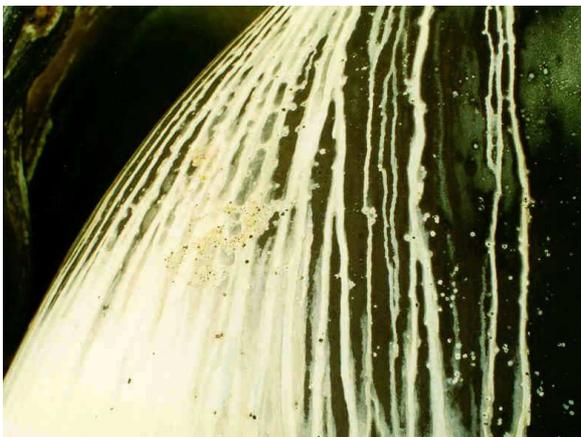
Fig. 5 – Formação de “escorrimentos” verdes sobre a patina preta.

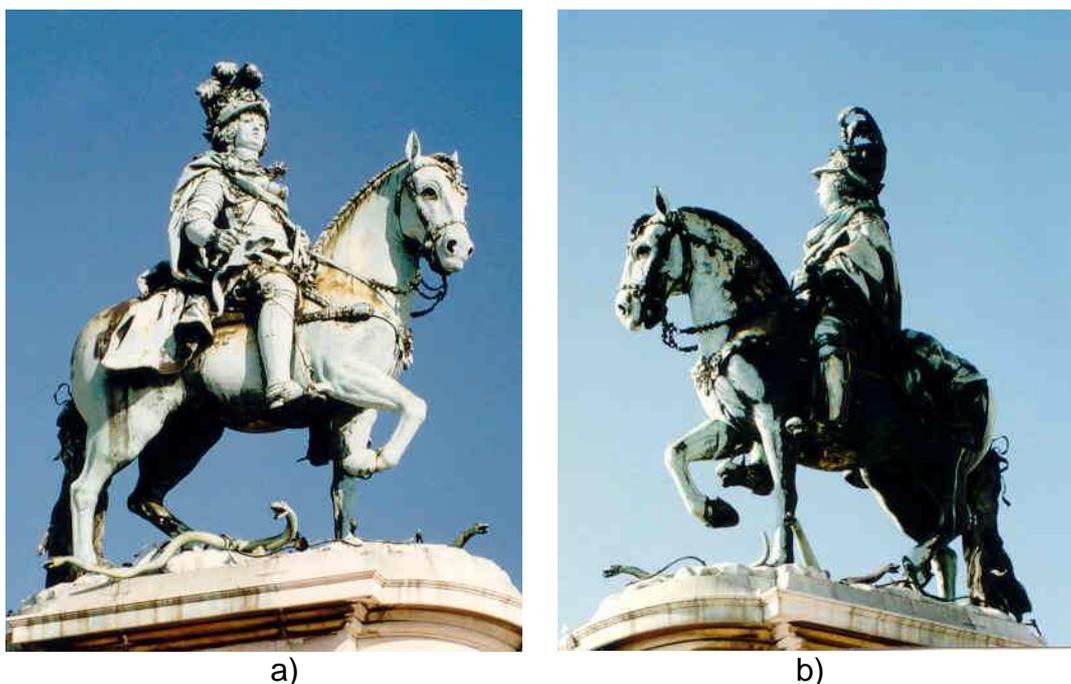
Fig. 6 – Estátua D. José I (1755) [6]. a) lado Sul/Oeste (ventos dominantes). b) lado Norte/Este.

Para tal contribui a orientação, o grau de exposição e a textura da superfície da escultura. No caso da estátua apresentada na Fig.6, por exemplo, verifica-se que as patinas verdes se localizam preferencialmente nas zonas da escultura mais expostas à chuva e ao vento, principalmente superfícies horizontais e superfícies inclinadas cuja

orientação (face aos ventos dominantes) facilita o impacto da chuva e a deposição de poluentes e de partículas em suspensão na atmosfera (Fig.6a), enquanto que as patinas pretas se localizam preferencialmente nas zonas mais abrigadas das chuvas, como recantos e superfícies cobertas, e também nas superfícies verticais do lado contrário aos dos ventos dominantes (Fig.6b).

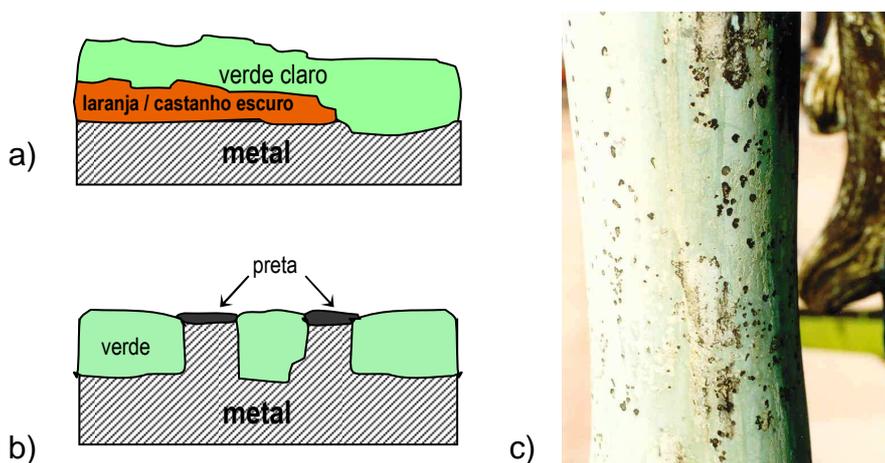
Fig. 7 – Patinas verdes. a) Patina verde claro contínua – corte esquemático. b) c) Patina verde com pontos pretos – b) corte esquemático; c) aspecto visual

transformação progressiva dos óxidos em *brochantite* por acção do SO_2 . Esta patina é relativamente lisa, dura e aderente. Contudo, nas *estátuas mais antigas*, em algumas superfícies verticais, a patina verde apresenta-se muito espessa e macia, com zonas de desagregação, sendo facilmente removida por raspagem. Nestas zonas a patina tem um tom verde claro e contém inúmeros pontos pretos. Os pontos pretos são “ilhas” remanescentes de uma patina preta previamente existente que, por condições particulares da liga, adquiriram um carácter catódico em relação às zonas circundantes que sofreram corrosão preferencial. Sob a patina verde, ocorreu um desgaste profundo da liga, mais acentuado do que nas zonas onde se manteve a patina preta, que é fina e aderente (Fig. 7b) e c)).

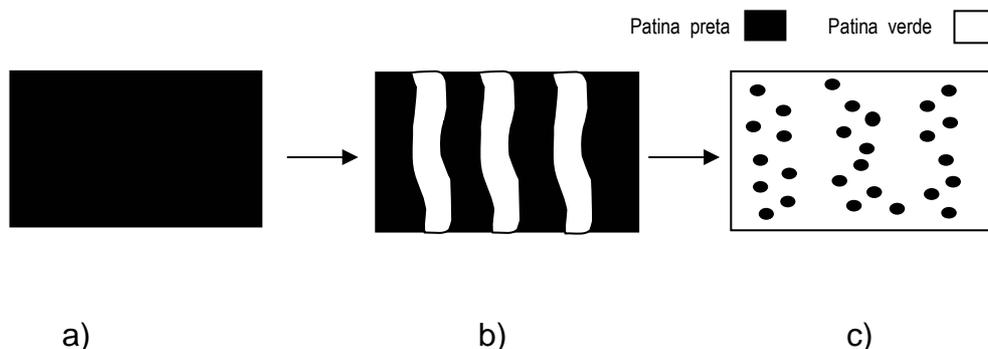
Fig.8 - a) Zona coberta com patina preta. b) Formação das zonas anódicas (patina verde) e catódicas (patina preta) numa área onde há zonas de escoamento de água. c) Expansão das zonas anódicas [3].

Segundo um mecanismo proposto em [1,3], a propagação das patinas verdes dá-se do seguinte modo: formam-se inúmeras células de corrosão localizada, actuando as zonas da liga cobertas com patina verde como ânodos, enquanto a patina preta confere um carácter catódico à liga subjacente. Estabelecem-se células de concentração diferencial - as zonas verdes têm maior concentração de agentes agressivos que as zonas pretas - e a corrosão prossegue para fora dos limites das zonas verdes, com a

formação destas patinas também nas zonas de transição. Com o tempo, nas zonas mais expostas, dá-se a expansão da patina verde, ficando apenas pequenas zonas catódicas remanescentes da patina preta, inseridas numa ampla área anódica de patina verde (Fig.8). A corrosão dá-se quase exclusivamente nas zonas de patina verde.

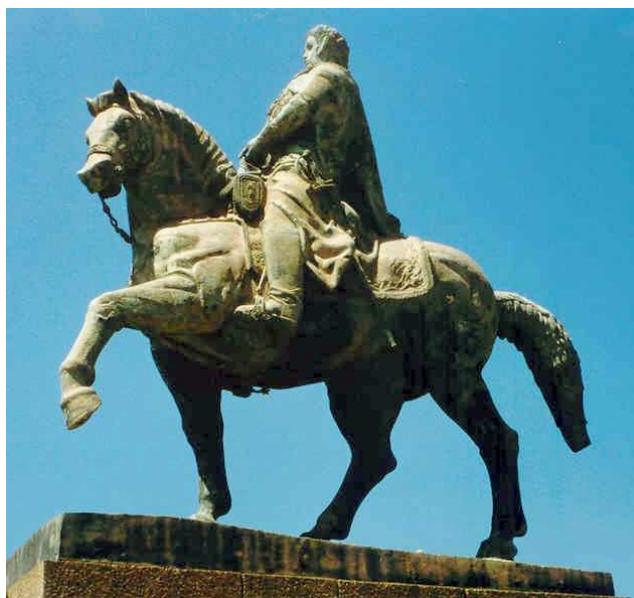
Fig.9 – Estátua D. João VI (1966) [7].
Patinas formadas em ambiente marítimo em que não se observam patinas pretas

As patinas formadas em *ambientes marítimos (ou com forte influência marítima)* contêm um elevado teor de cloretos de cobre na sua composição e são mais porosas[4]. As patinas pretas adquirem um tom esverdeado, sendo menor a distinção entre as diferentes zonas cobertas pelos dois tipos de patina (Fig.9).

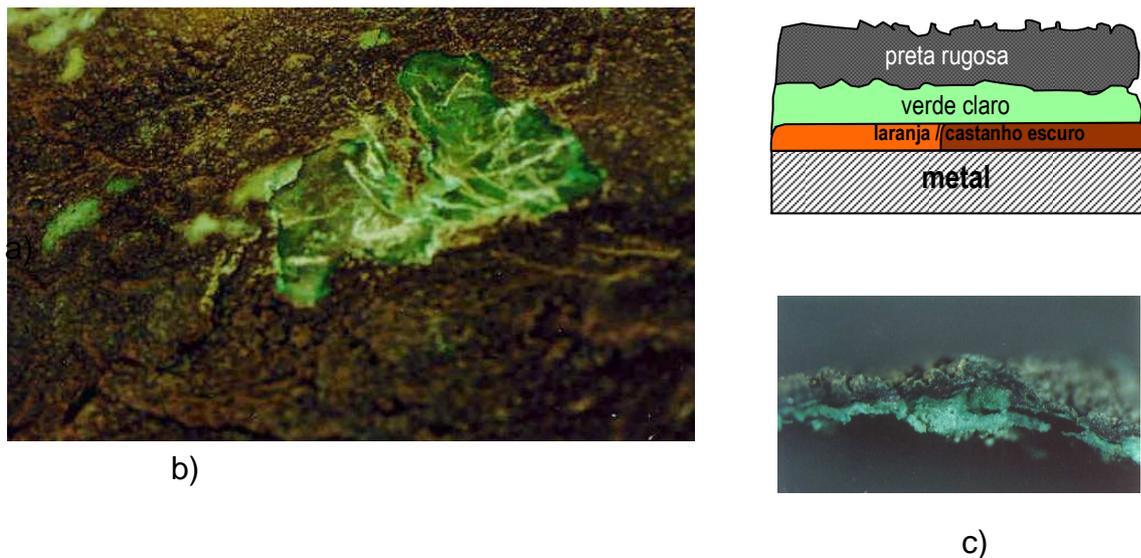
Fig. 10 - Patina cinzenta rugosa com interior verde-vivo. a) Corte esquemático geral. b) Aspecto visual do destacamento em placas. c) Pormenor da secção transversal de uma das placas.

Em algumas zonas de difícil acesso das chuvas, onde ocorre a deposição e acumulação de partículas arrastadas pelos ventos, principalmente em atmosferas contaminadas com cloretos, podem encontrar-se películas rugosas de produtos acinzentados, sob as quais existe uma camada fina de cor verde. A camada cinzenta pode ser macia e pulverulenta, ou pode destacar-se em placas, contendo normalmente quartzo, por vezes partículas calcárias ou outros produtos resultantes de deposição externa. No interior observam-se produtos de cor verde-vivo, geralmente constituídos por vários tipos de cloretos de cobre (e eventualmente, sulfatos básicos de cobre), existindo ataque localizado da liga na forma de picadas (Fig.10). Por vezes observa-se também uma camada mais interior, junto da liga, de cor alaranjada ou castanha de cuprite.

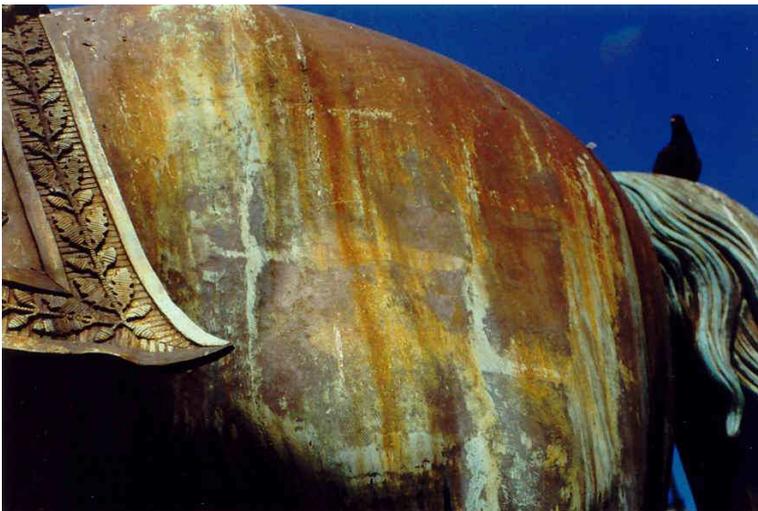
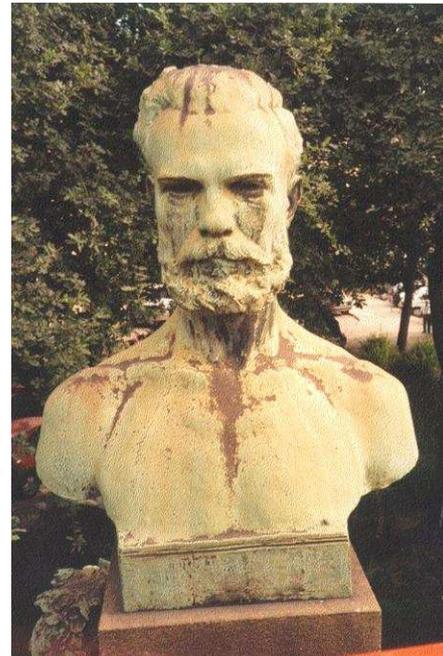
Fig. 11 – Películas ferruginosas sobre a superfície das estátuas [4,8].

exposição. É o caso da formação de manchas verdes em zonas com “remendos” na liga ou nas soldaduras (Fig. 11). Nestas últimas podem surgir manchas de outras cores resultantes da corrosão de outros metais como o chumbo, usado para preenchimento de defeitos ou de juntas na superfície metálica. A formação de manchas ferruginosas poderá indicar a corrosão de elementos em ferro que possam existir no interior da estátua. Menos frequentemente, pode ainda ocorrer a formação de sobrecamadas nas estátuas, resultantes da deposição externa de poeiras ou outras partículas sólidas em suspensão na atmosfera, como por exemplo: partículas ferrosas, que dão origem à formação de sobrecamadas castanho-ferruginosas (Fig. 11), estas nomeadamente em zonas próximas de catenárias.
