A CONSERVAÇÃO E O RESTAURO

DE REVESTIMENTOS EXTERIORES DE EDIFÍCIOS ANTIGOS

Uma Metodologia de Estudo e Reparação

Tese elaborada no Laboratório Nacional de Engenharia Civil,
para obtenção do grau de Doutor em Arquitectura
pela Universidade Técnica de Lisboa/Faculdade de Arquitectura

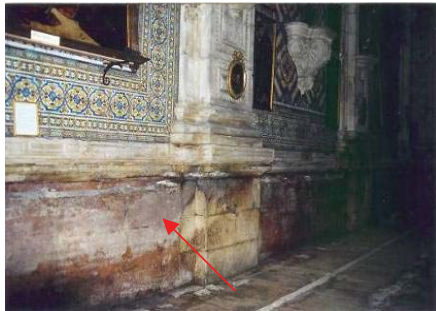
Fig. 26, Sacristia do Mosteiro de Sta. Cruz em Coimbra, nota-se a presença de intensa humidade e uma parede dupla com espaço de ar, para isolar da humidade, sendo esta segunda parede guarnecida por um revestimento de cal e pó de tijolo (esboço) .

bastante húmido, para minimizar este problema foi construída uma outra parede, composta por um reboco de cal com pó de tijolo, contígua à parede estrutural. Tudo leva a crer que esta nova parede tenha sido levantada no século XVII com a finalidade de impedir que a humidade entrasse em demasia para o interior da sala. Da análise efectuada foi possível concluir, que esta parede foi edificada em conformidade com as descrições de Vitruvius⁶⁸. A solução da contra-fachada (por exemplo, com placas de gesso cartonado no interior ou com painéis de diferentes constituições no exterior) é ainda recomendada actualmente para problemas graves de humidades.

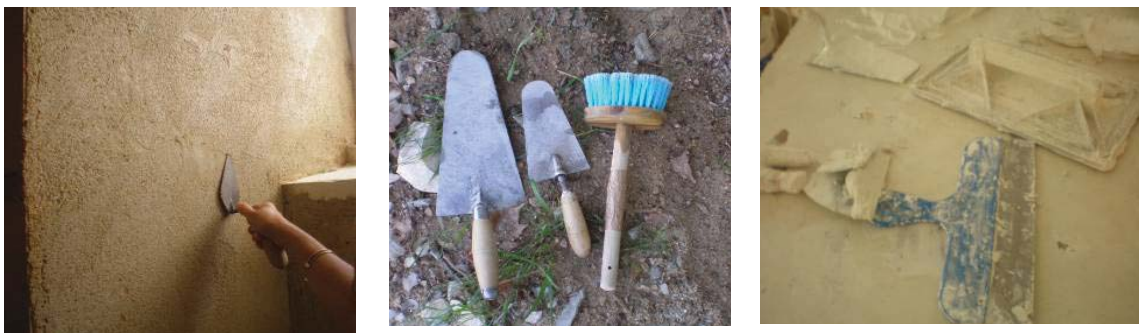
Fig. 28, Ferramentas utilizadas na aplicação e acabamento de um revestimento

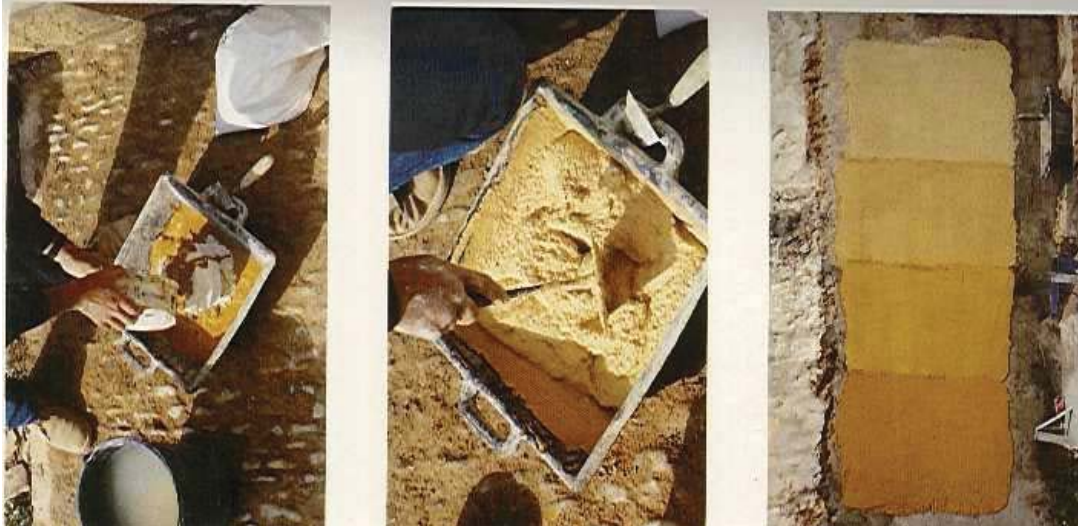
Fig. 29, Barramento pigmentado (foto *El Color de València*, 1990, p. 15)

O barramento poderia ser colorido ou não; a coloração era conseguida através da adição de pigmentos, que eram previamente dispersos em água e depois adicionados à massa, utilizando-se preferencialmente pigmentos inorgânicos devido à sua compatibilidade com a cal. Em alternativa, o paramento deixado à cor natural da argamassa, podia ser pintado através de uma caiação.

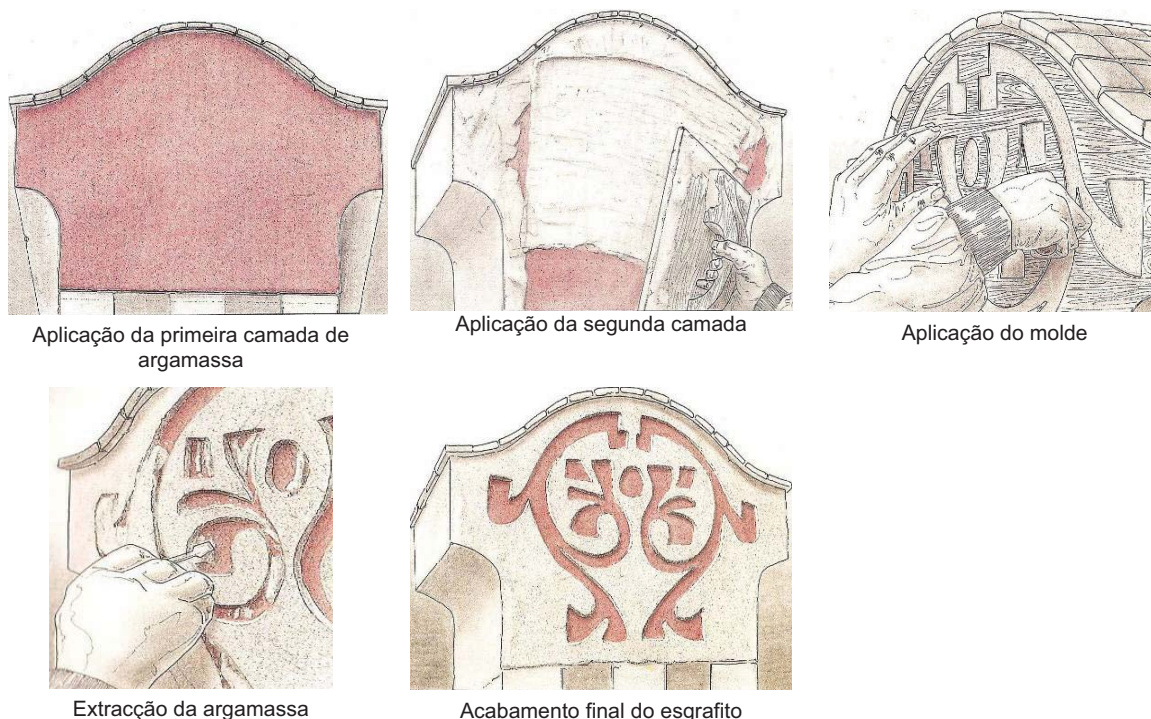
Fig. 119. As diversas etapas de execução do esgrafito com duas camadas de argamassa (foto *Guia El Estuco*, 1998, p. 165)

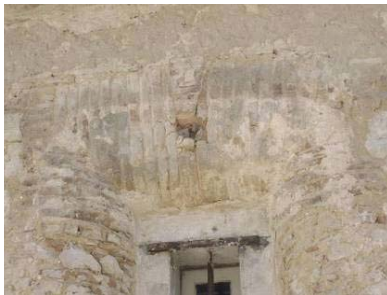
Fig. 169, Prospecção de um revestimento; nota-se a alvenaria antiga com forma arredondada, Hospital Miguel Bombarda, Lisboa.

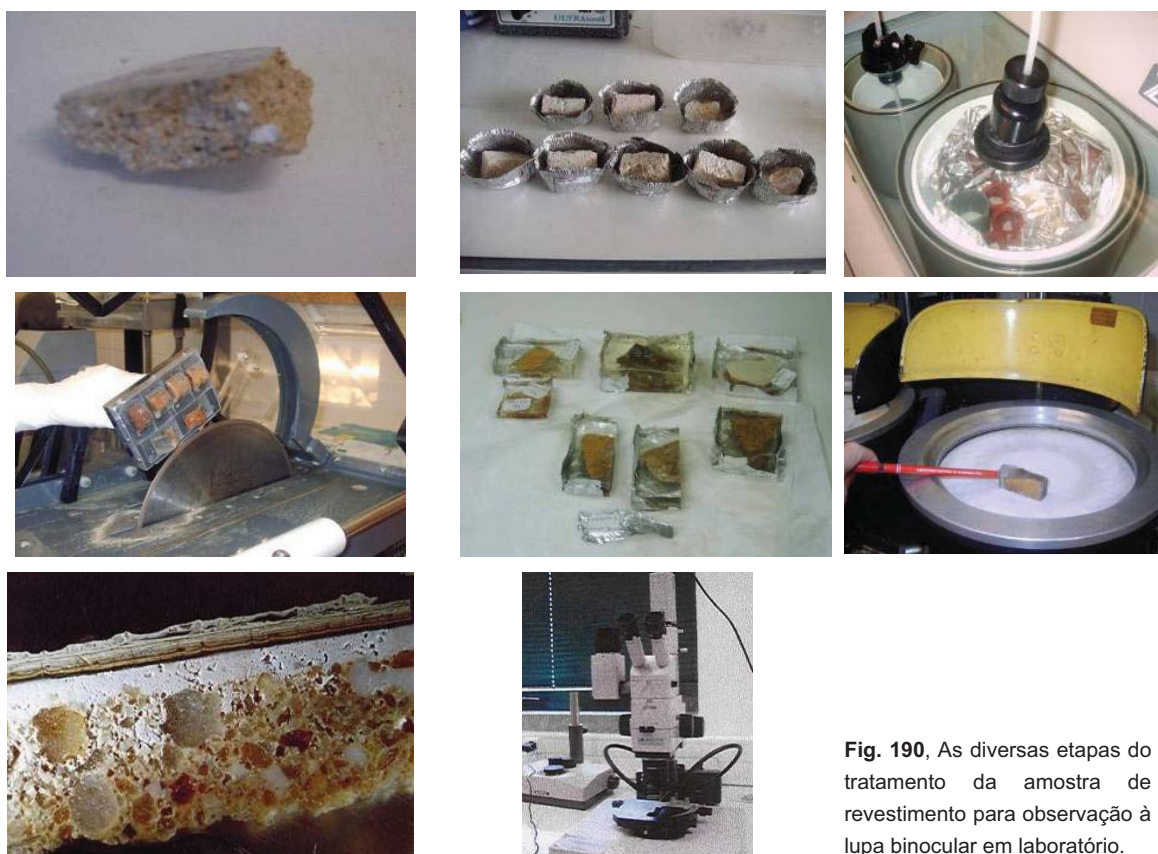
Fig. 190. As diversas etapas do tratamento da amostra de revestimento para observação à lupa binocular em laboratório.

As amostras em laboratório são impregnadas sob vácuo com uma resina adequada e depois são polidas, cortadas e observadas através de uma lupa binocular, se possível com possibilidade de registos fotográficos. Com efeito, o corte estratigráfico e a observação à lupa são métodos usados para a identificação das diversas camadas existentes nas amostras, que devem ser numeradas do interior para o exterior e descritas com indicação da sua cor e de outros elementos, como o seu aspecto óptico, os pigmentos identificados, as dimensões dos grãos e a sua transparência ou opacidade. É de referir que este ensaio é complemento à estratigrafia do revestimento. Com o recurso à lupa binocular consegue-se muitas vezes observar camadas com pequenas espessuras e que não foram visíveis a olho nu, além de que estas lupas têm recursos a diversos aumentos, por conseguinte, todos os pormenores do revestimento podem ser melhor examinados.

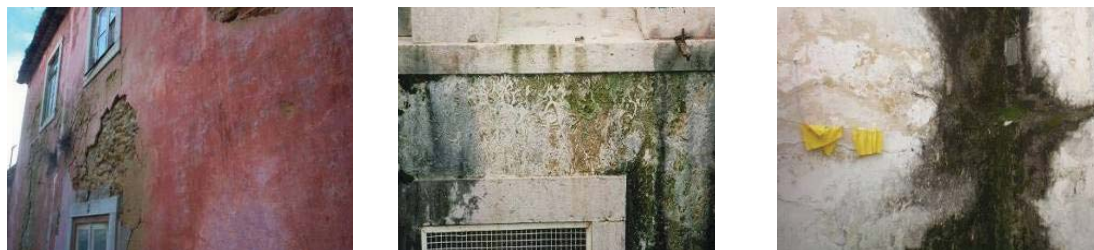
Fig. 191, Humidade presente em diversos revestimentos

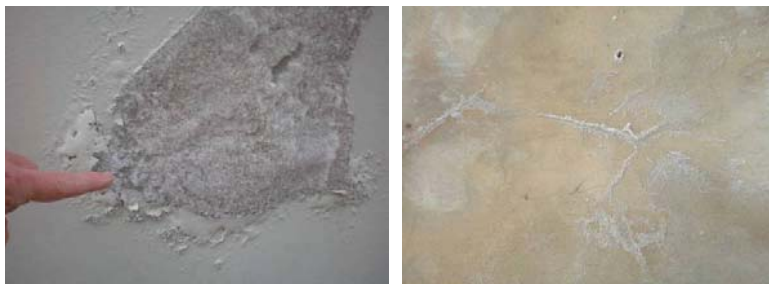
Fig. 192, A presença de eflorescências salinas sobre os revestimentos

O grau da anomalia desencadeada pela presença dos sais, depende do tipo de sais presentes no revestimento (sais hidro-solúveis ou insolúveis), e ainda da porosidade da argamassa. A razão entre o volume dos poros pequenos e a dos poros grandes, determina a magnitude das tensões provocadas pelos sais, sendo as maiores sempre desenvolvidas em materiais com larga percentagem de poros pequenos (Torraca, 1982: 37). A presença de mais de um tipo de sal na argamassa, pode aumentar ainda mais a degradação do revestimento. Com efeito, é importante conhecer o tipo de sal e a sua origem, para entender as degradações que ocorrem no revestimento e planear uma estratégia de conservação (Veiga, 2007: 55).

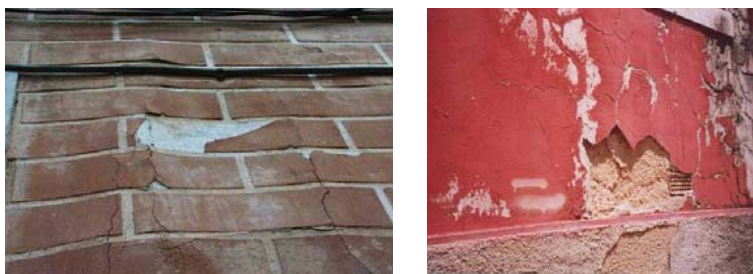
Fig. 193, A perda de aderência em distintos revestimentos

- Os defeitos na execução e aplicação do revestimento: excesso de água na execução da argamassa, composição inadequada da argamassa; aplicação do revestimento sobre um suporte demasiado absorvente, seco, liso ou com sujidade; aplicação de camadas de argamassas demasiadas espessas; aplicação do revestimento com temperaturas inadequadas (extremamente altas ou demasiadas baixas); aplicação de um revestimento rígido sobre um suporte mais fraco, tudo isto contribui para a perda de aderência com o surgimento de fissuras e rupturas sobre o revestimento.

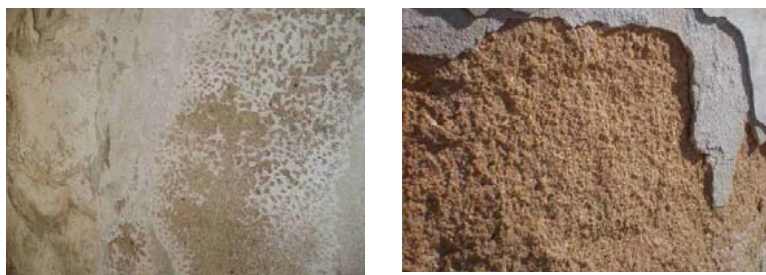
Fig. 194. A perda de coesão nos revestimentos

- A presença de humidade. A acção directa e contínua da água sobre os revestimentos, pode solubilizar o ligante, enfraquecendo-o até a sua dissolução.
- A cristalização dos sais nos poros da argamassa, que ao aumentarem de volume provocam tensões originando a desagregação da argamassa.
- A presença de microrganismos que geram substâncias nocivas aos revestimentos (como os ácidos), colaboram para a desagregação.
- Os compostos naturais ou artificiais presentes na atmosfera (poluição). Todos estes factores contribuem para a desintegração dos materiais constituintes da argamassa, provocando a perda da coesão intergranular.

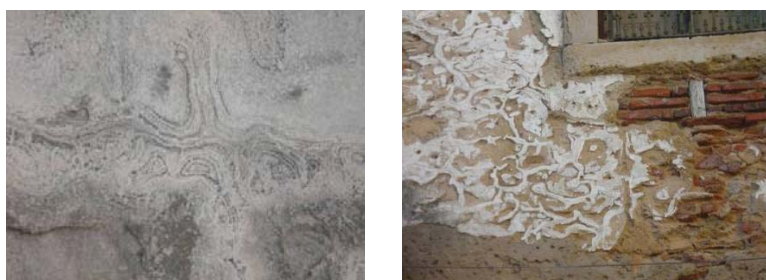
Fig. 195, Erosão presente nos revestimentos

- Acções físicas – as mudanças de temperaturas e a presença de água no interior dos poros das argamassas provocam contracção e dilatação que conduz a uma erosão no material.
- Acções químicas – as reacções químicas entre os materiais ou entre estes e os agentes atmosféricos podem criar processos erosivos sobre os revestimentos.
- Acções biológicas – alguns microorganismos e líquenes que atacam o revestimento e desagregam os materiais, provocando erosão.

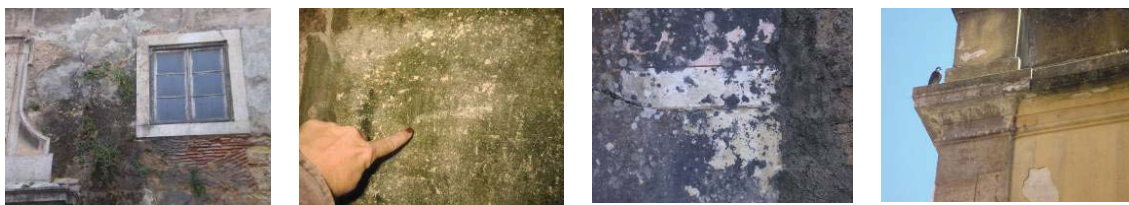
Fig. 196, Diversas formas de biodeterioração sobre os revestimentos

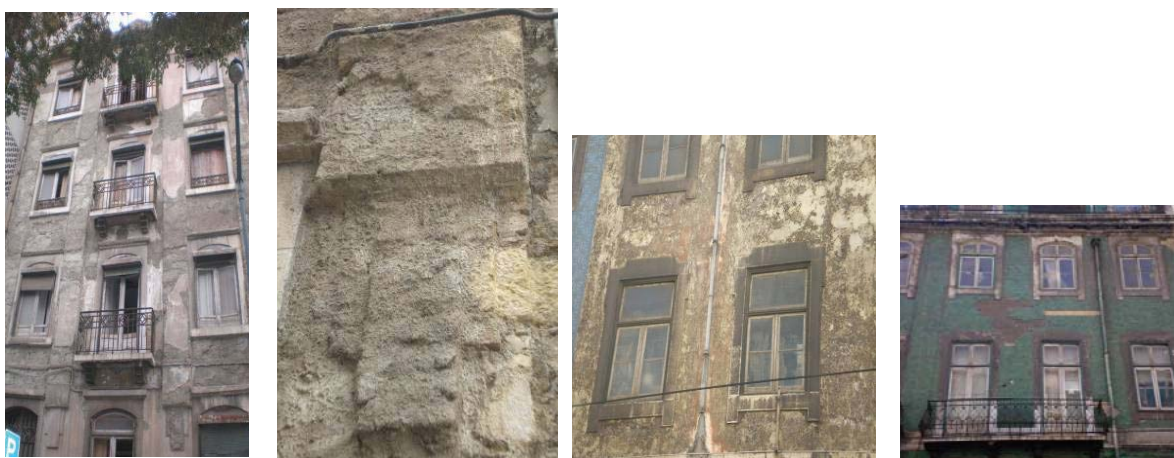
Fig. 198, Diversas formas de contaminações atmosféricas sobre revestimentos na cidade de Lisboa

temperatura, o vento, a radiação solar, a chuva afectam e atacam a durabilidade dos materiais constituintes do revestimento, provocando em primeiro lugar sujidade com formação de *crosta negra* e depois a sua deterioração. Com efeito, as crostas negras são causadas pelos depósitos superficiais de variados gases, sendo os agentes químicos mais agressores o dióxido de carbono (CO_2) e os gases sulfurosos (SO_2). Estes gases, combinam-se com a água presente na atmosfera e reagem com o carbonato de cálcio, provocando a sua dissolução e transformando-se em CaSO_4 (gesso) formando assim crostas superficiais sobre o revestimento que podem provocar a sua deterioração (Aires de Barros, 2001: 233-237; Grossi, 2006: 441). Actualmente os revestimentos exteriores inseridos nos centros urbanos, sofrem intensamente com a contaminação atmosférica, cada vez mais abundante, notando-se um acentuado agravamento no seu estado de conservação.

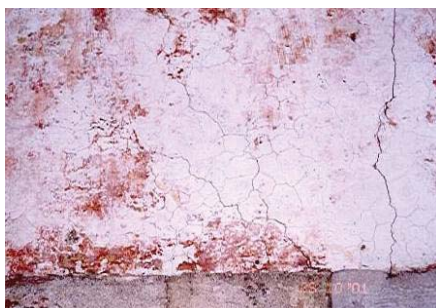
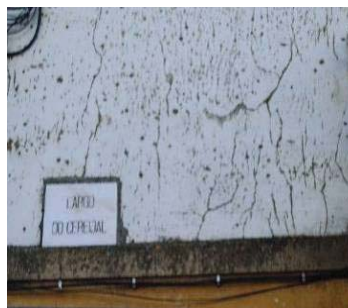
Fig. 199, Fissuras no revestimento

- Suporte – verifica-se o surgimento de fissuras ou de fendas, sendo a causa mais comum: a elevada rigidez do suporte que provoca tensões com tracções elevadas que originam fissuras sobre o revestimento (retracção do revestimento), geralmente, apresentam um aspecto de rede ou ramificado ou em mapa de fissuras. A perda de aderência devida aos diferentes coeficientes de dilatação térmica e de humidade, provocam o surgimento de fendas; a presença de sais no suporte provoca igualmente o surgimento de fissuras sobre o revestimento.

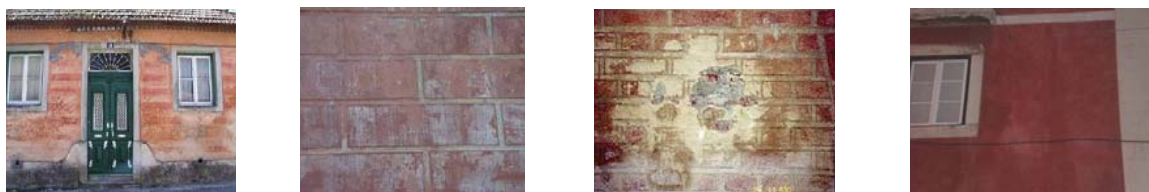
Fig. 200, Distintas alterações cromáticas sobre os revestimentos decorativos

São várias as causas que podem provocar a alteração cromática de um revestimento, destacando-se: a humidade, a radiação solar (principalmente os raios ultravioleta do Sol), a absorção irregular da tinta, a irregularidade e a porosidade heterogénea dos materiais de suporte, as diferentes percentagens de água de amassadura da argamassa, a migração dos pigmentos para a camada pictórica e as reacções químicas dos elementos dos materiais de revestimento, como, por exemplo, o pigmento com o meio ambiente (a poluição atmosférica) (Barahona, 2000: 171).

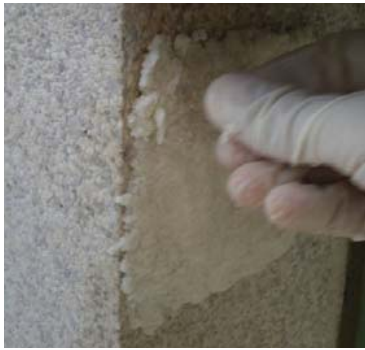
Fig. 202, Ensaio de limpeza com compressas químicas (restauro da fachada do Edifício Principal do LNEC).

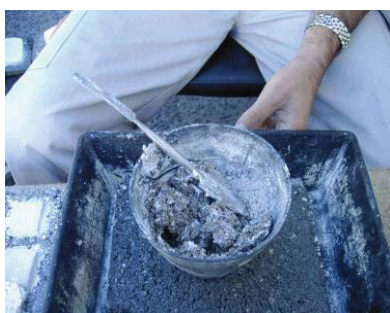
Fig. 208, Argamassa para obturação de microfissuras

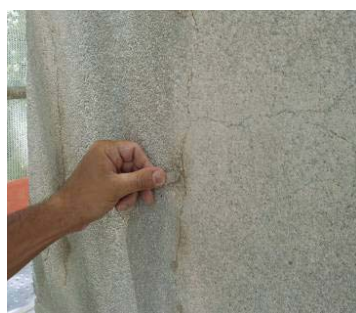
Fig. 209, Obturação das microfissuras (restauro da fachada do Edifício Principal do LNEC)

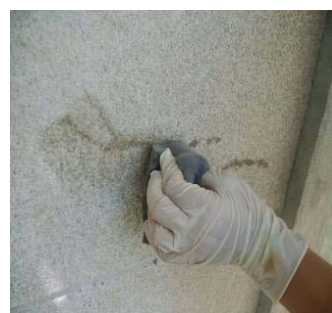
Fig. 210, Nivelamento da argamassa.

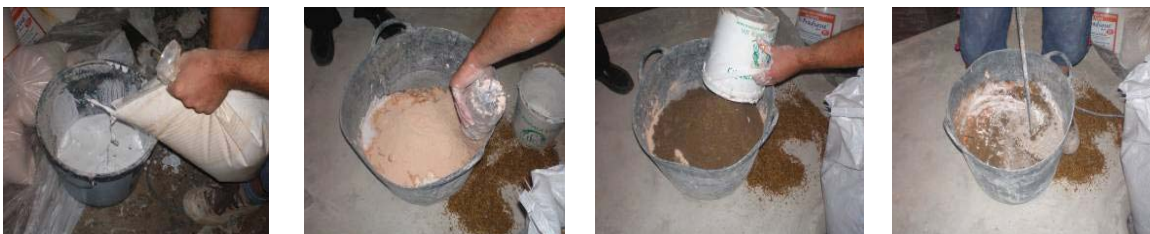
Fig. 221, Preparação em obra de uma argamassa de substituição de cal e pozolana (Argamassa Fradical), Rua do Alecrim, Lisboa

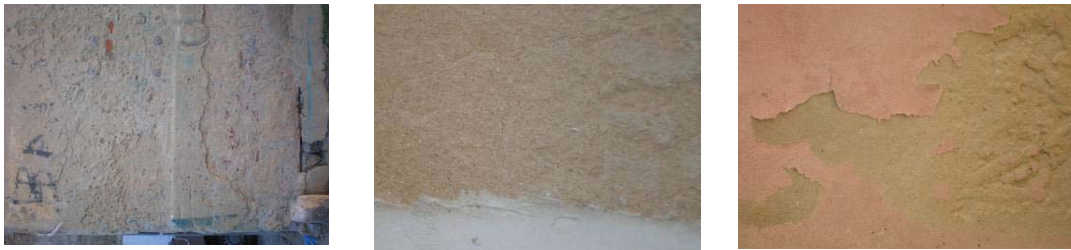
Fig. 228, Argamassas com perda de coesão

A consolidação de rebocos e argamassas de cal, com perda de coesão é um tema ainda pouco estudado, como já foi ressaltado, quando comparado com os estudos que têm sido desenvolvidos por diversos investigadores na área da pintura mural e principalmente na área da pedra (sobretudo das mais porosas). Com efeito, este estudo baseou-se nas investigações já efectuadas nestas distintas áreas; assim para tratar de um revestimento com perda de coesão, utiliza-se a técnica de consolidação através de produtos líquidos que vão penetrar na microestrutura do material descoeso (Matteine e Moles, 1998: 193).

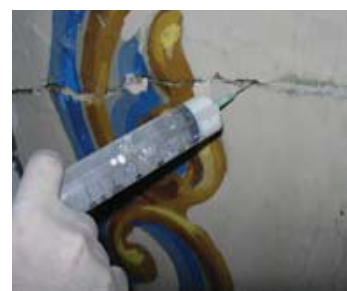
Fig. 248, Consolidação localizada em pequenas fissuras com o Acril

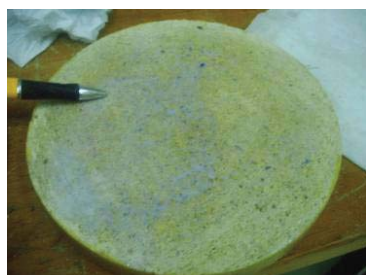
Fig. 249, Acril a 75% após aplicação no provete

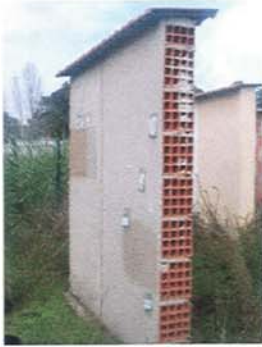
Fig. 255, Vista geral de um dos muretes

A aplicação foi ao ar livre com uma temperatura de 24 °C e humidade relativa de 65%; a técnica de aplicação foi a pulverização, sendo interrompida quando se observou o excesso de fluido na superfície. A área de aplicação do produto nos muretes e reboco antigo foi de $0,036$ m².

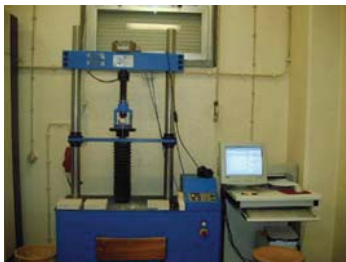
Fig. 263. O ensaio de resistência à flexão.

L – distância entre os apoios, em milímetros

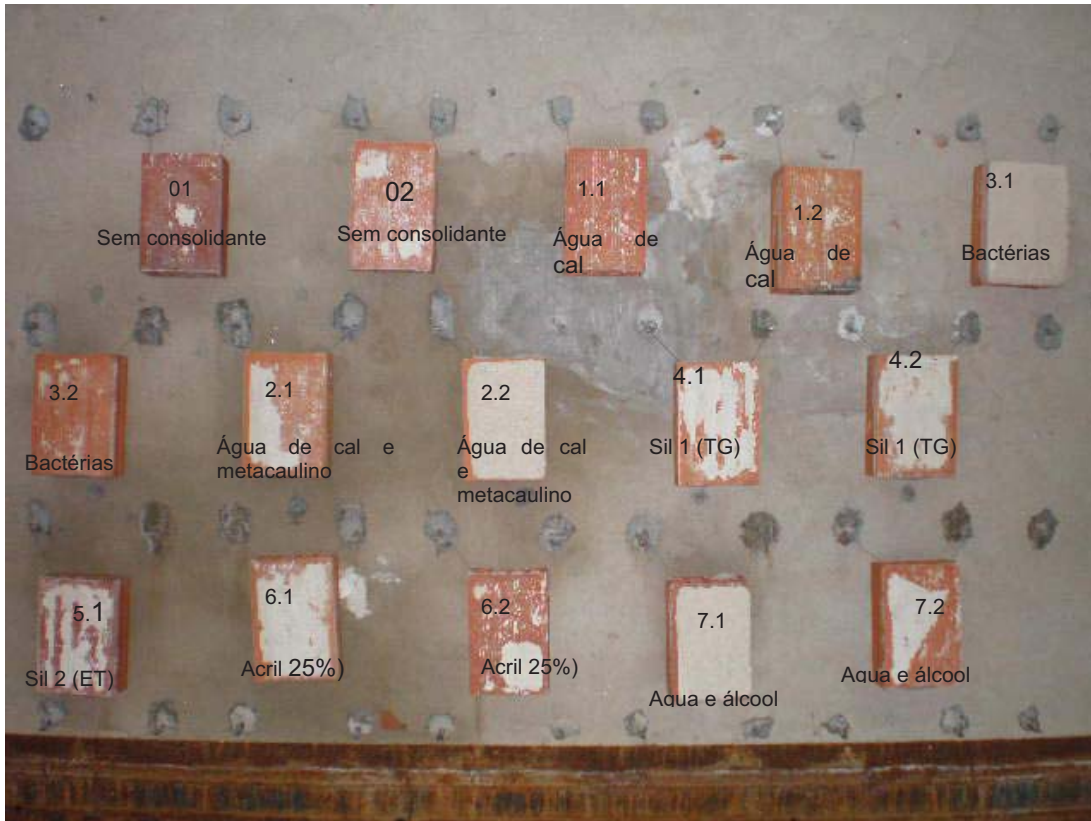
Fig. 271, Vista geral dos provetes na câmara após o último ciclo chuva/gelo

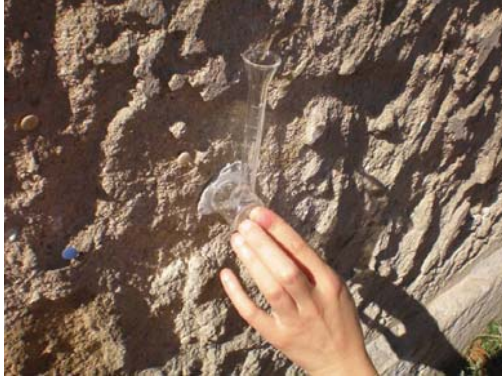
Fig. 368, Ensaio de tubos de Karsten sobre o reboco antigo

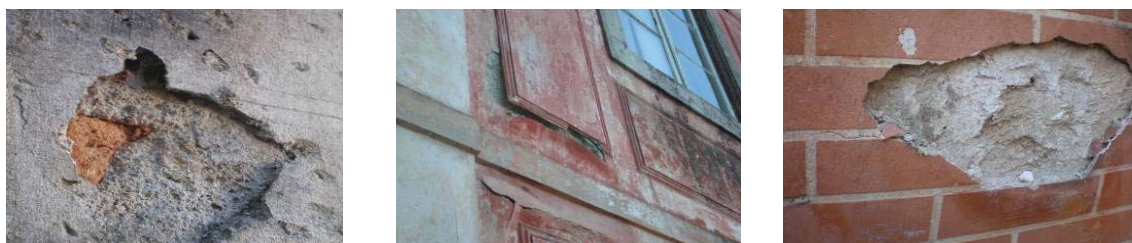
Fig. 370, A perda de aderência entre as camadas de reboco

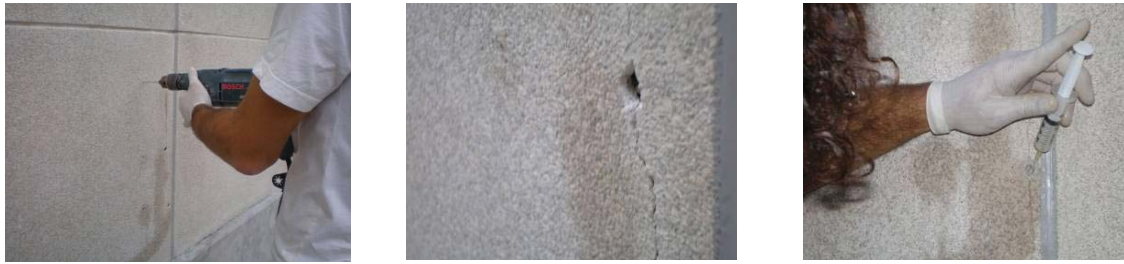
Fig. 383, Abertura de orifícios e humedecimento das zonas com vazios (Marmorite) fachada do Edifício Principal do LNEC

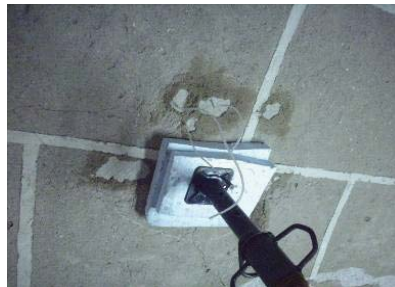
Fig. 386, Aplicação da injeção da Calda de cal e aplicação de um extensor para restabelecer a aderência, Igreja Espírito Santo, Arronches (Obra e foto IN SITU)

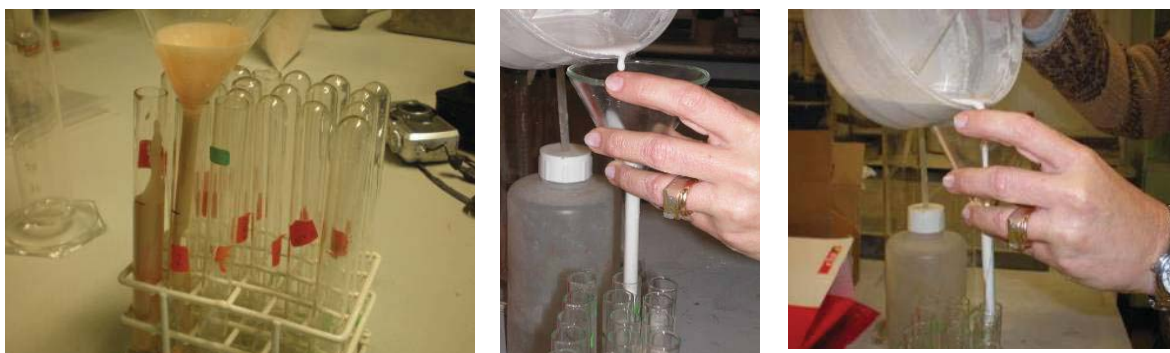
Fig. 408, Ensaio para verificar a exsudação das argamassas de *grout*

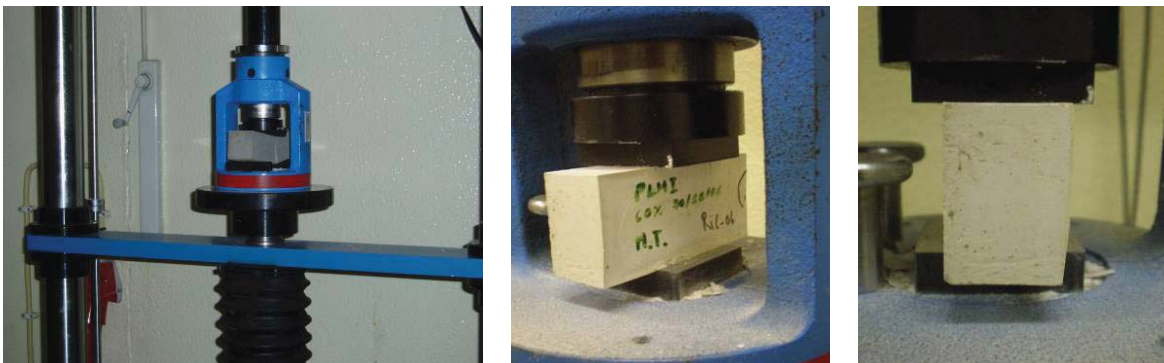
Fig. 409, Ensaio de flexão e de compressão

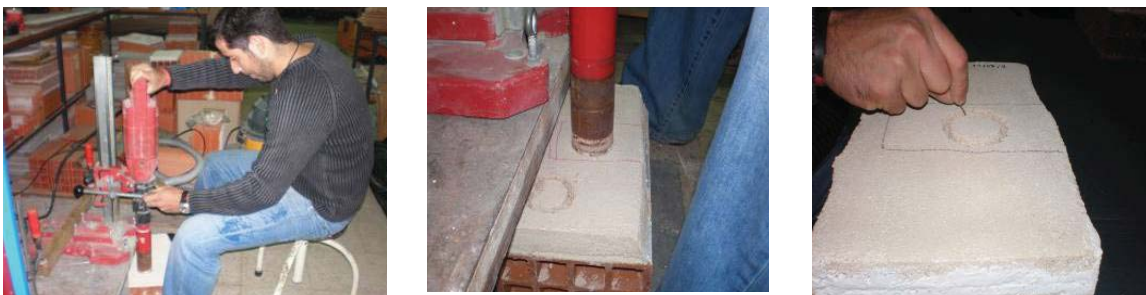
Fig. 411, A furação do provete com carotadora e manualmente

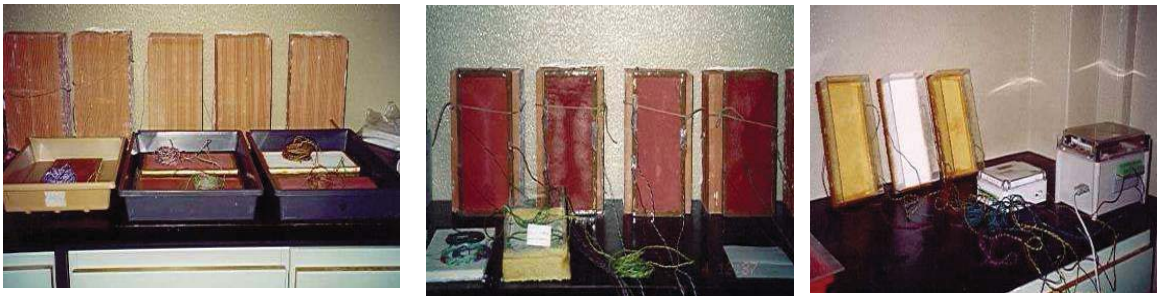
Fig. 436, Diversos aspectos do ensaio com humidímetro

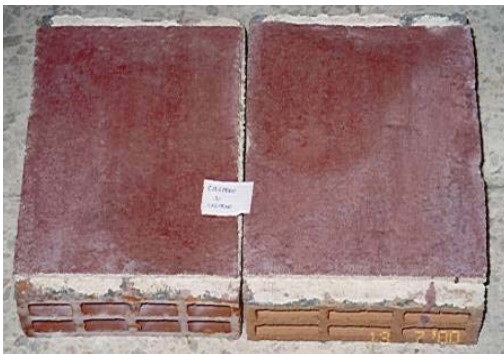
Fig. 438, Caição Castelo – aditivada com resina

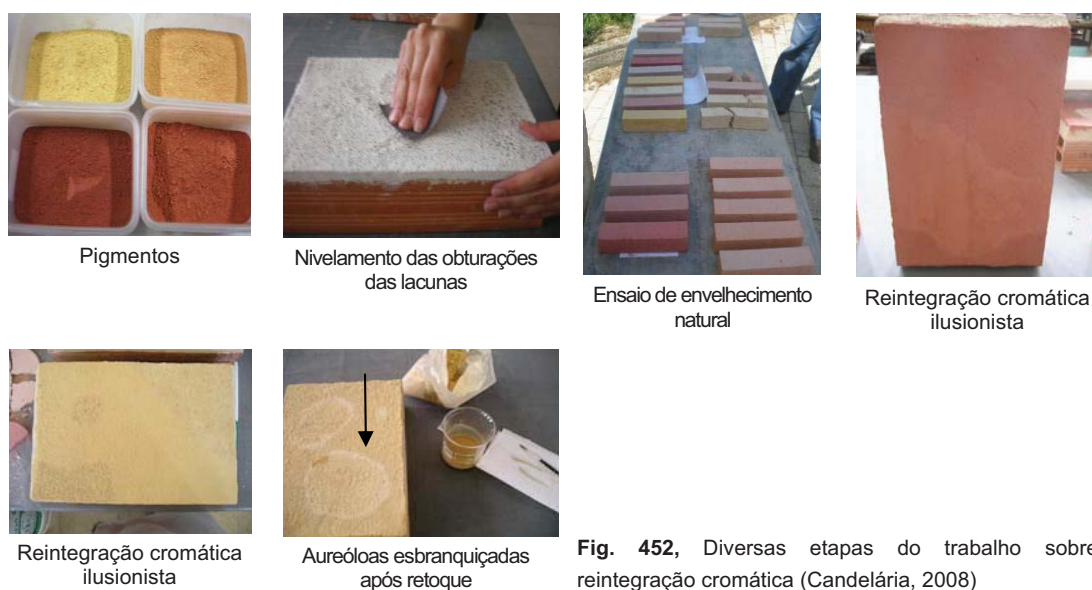
Fig. 452, Diversas etapas do trabalho sobre reintegração cromática (Candelária, 2008)
