**LABORATÓRIO NACIONAL
DE ENGENHARIA CIVIL**

**ATERRO DE ESTRADA EM FAFE
Resultados do nivelamento geométrico efectuado em Outubro de
2007 e Janeiro de 2008**

Estudo realizado para o Centro para a Valorização
de Resíduos (CVR)

**I & D BARRAGENS DE BETÃO
NOTA TÉCNICA 18/2008 – DBB/NGA**

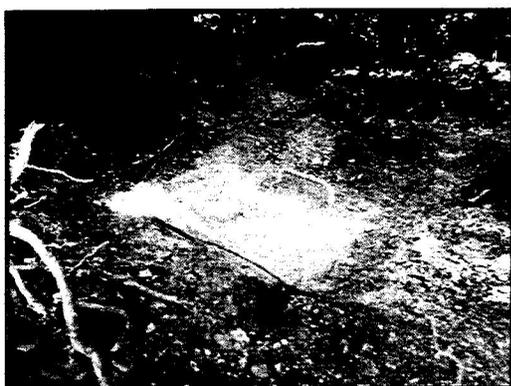
Figura 1 – Aspecto do ponto fixo.

A linha de nivelamento geométrico que se encontra instalada ao longo do aterro de estrada, para determinação dos deslocamentos verticais dos pontos objecto, é constituída por: i) Um ponto de referência, designado por PF, materializado por um taco de latão embutido num bloco de betão colocado sobre a rocha (Figuras 1 e 2); ii) Dois pontos auxiliares, designados por P1 e P2, materializados por pregos de aço embutidos nas caleiras de drenagem das bermas da estrada (Figuras 3 e 4); iii) Quatro pontos objecto, materializados por tacos de latão embutidos em blocos de betão, localizados no aterro sobre os perfis 6, 5, 3/2 e 2/1, aos quais foram atribuídas as mesmas designações.

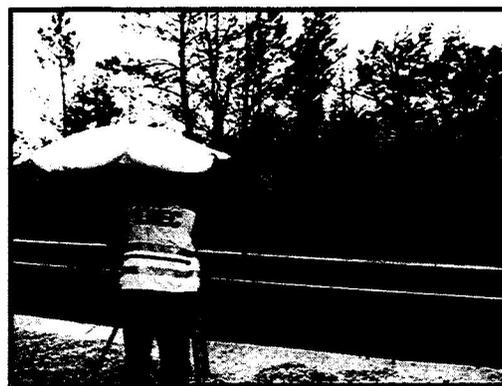
Figura 2 – Localização do ponto fixo.

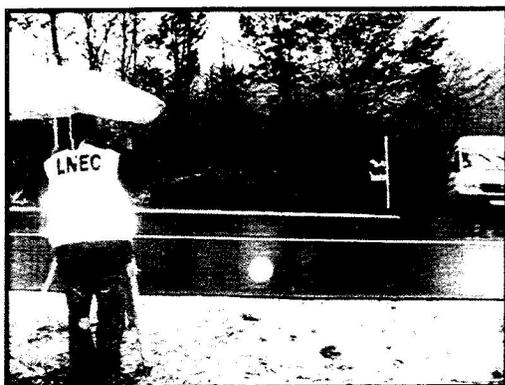
Figura 3 – Nivelamento de P1.

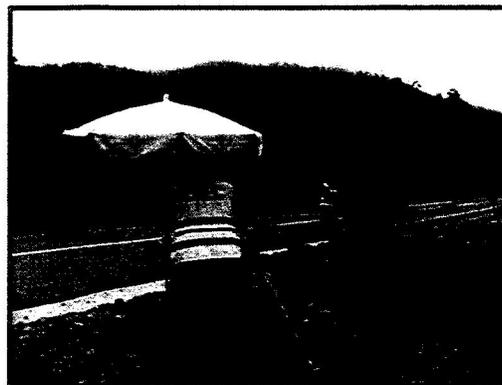
Figura 4 – Nivelamento de P2.

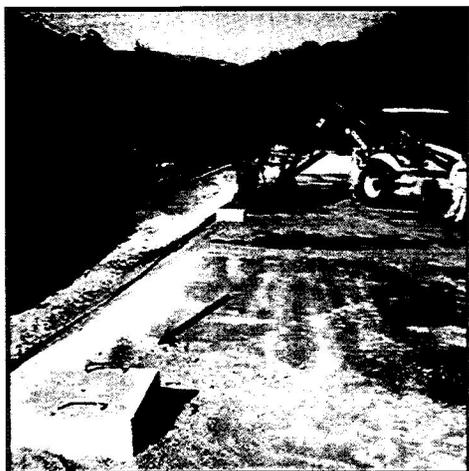
Na Figura 5, pode observar-se a operação de colocação dos blocos que materializam os pontos objecto, ao longo do aterro, e na Figura 6 a localização dos mesmos, após a colocação do asfalto.

Figura 5 – Colocação dos pontos objecto. **Figura 6** – Localização dos pontos objecto.

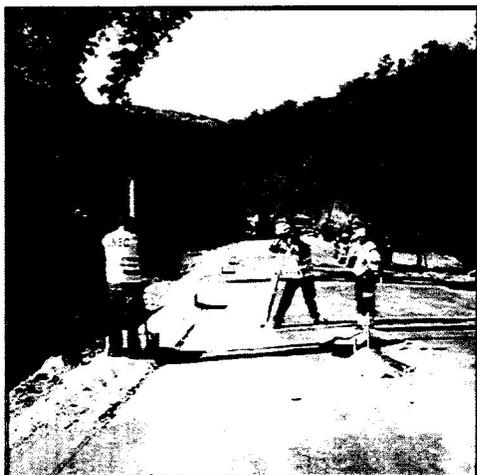
Para a determinação das cotas dos pontos objecto da linha de nivelamento geométrico, foram observados os desníveis entre pontos consecutivos, numa operação de nivelamento e contra-nivelamento, com início e fim no ponto considerado fixo (PF). Utilizou-se para o efeito um nível automático Wild NA2 com micrómetro óptico GPM3 e miras de apoio inferior com escala de 2m em invar. Na Figura 7 podemos observar a medição do desnível entre o ponto 6 e o ponto 5, durante a primeira campanha e na Figura 8 a medição do mesmo desnível na segunda campanha.

Figura 7 – Medições na primeira campanha. **Figura 8** – Medições na segunda Campanha.

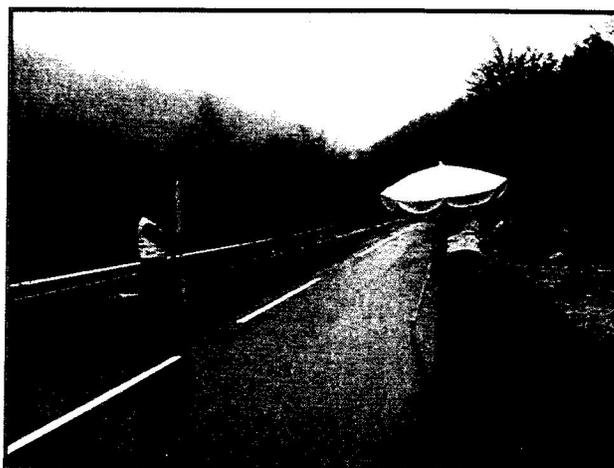
Foi solicitado, na última campanha, o nivelamento de dois pregos colocados sobre o asfalto na faixa de rodagem. O primeiro prego, que designámos por Ldt1, está localizado em frente do ponto objecto 6 e o segundo, que designámos por Ldt2, está localizado em frente ao ponto 2/1 (Figura 9). As cotas desses pontos são também apresentadas no Quadro 1. Deve notar-se que estes pontos estão sujeitos à acção do tráfego de viaturas.

Figura 9 – Localização do prego Ldt2
