MADYCOS – MULTIDISCIPLINARY INTEGRATED ANALYSIS OF THE SEDIMENT DYNAMICS AND FECAL CONTAMINATION IN INTERMITTENT COASTAL SYSTEMS

Relatório 4: Relatório técnico da campanha MADYCOS 03

7/09/2009 a 9/09/2009

RELATÓRIO 328/2010 – NEC/NTI/NPE/NES

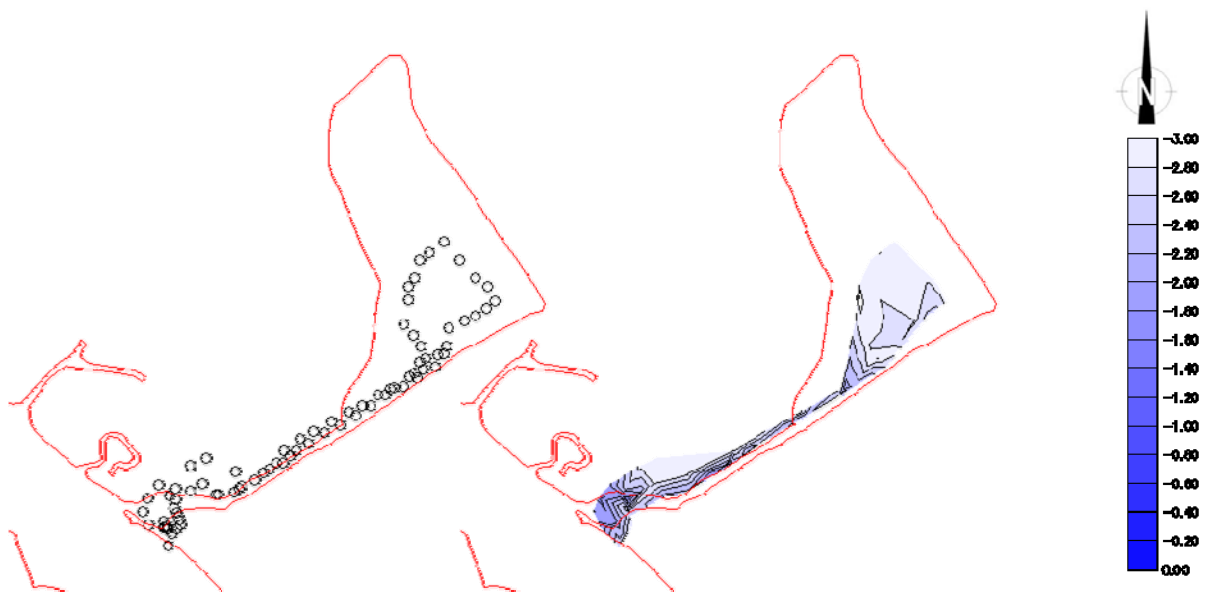
Figura 5 – Levantamento topo-hidrográfico da zona de sapal: a) Pontos de levantamento; b) Isolinhas de batimetria (em m, referidas ao ZH).

A topo-hidrografia foi medida desde o limite de jusante do banco de sapal junto à estação 9 até à praia da Amoreira e foi realizada através de dois GPS diferenciais (Topcon HiperPro e Leica 1200). Foi também efectuado um levantamento de alguns pontos na zona de sapal a jusante da aquacultura. A equipa responsável pela aquisição de dados encontra-se no Quadro 3 e a síntese dos dados recolhidos durante a campanha encontra-se na Figura 4 e 5. Os dados foram obtidos nos dias 7 a 9 de Setembro.

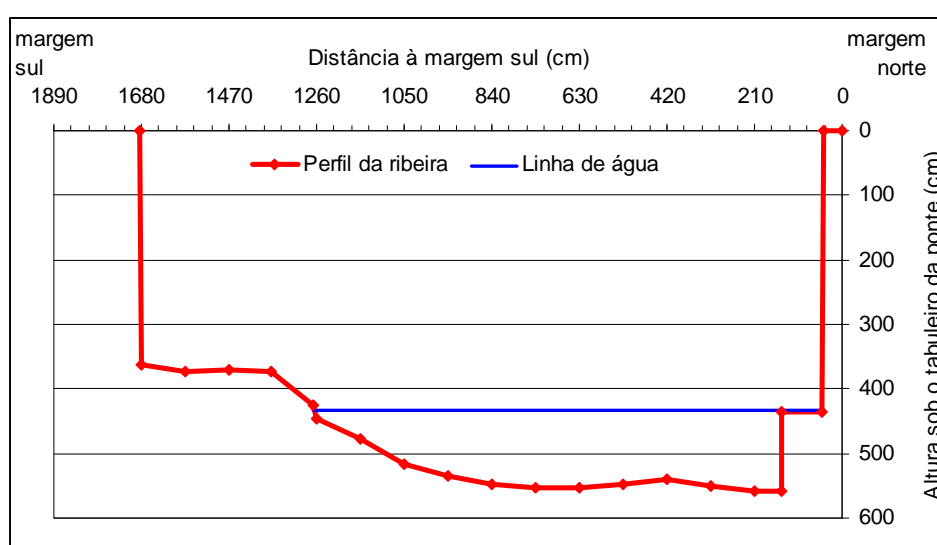
Figura 7 – Altura de água e perfil da secção transversal da ribeira sob a ponte junto à ETAR (Estação 1C).

Na estação 1C foi instalado um limnímetro ISCO 710 desde Julho de 2009, com registo em intervalos de 15 minutos (valores médios das leituras minuto a minuto). No dia 7 de Setembro procedeu-se à aferição da altura de água e ao traçado do perfil da secção transversal da ribeira

(Figura 7). Os resultados do limnómetro mostram pequenas flutuações da altura de água ao longo do dia, que tendem a apresentar um padrão compatível com o de hidrogramas de rejeição de águas residuais. Tal como se pode observar no exemplo da Figura 8, esse padrão apresenta valores mínimos durante a madrugada e pontas a meio da manhã e da tarde. Para além do referido padrão, observam-se períodos com aumentos bruscos da altura de água, que poderão corresponder a descargas específicas.

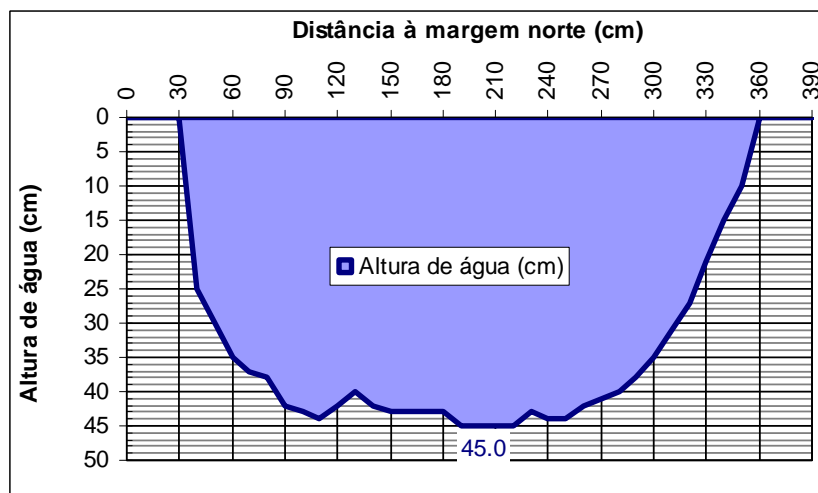
Figura 9 - Altura de água e perfil da secção transversal da ribeira a jusante da ponte (Estação 3).

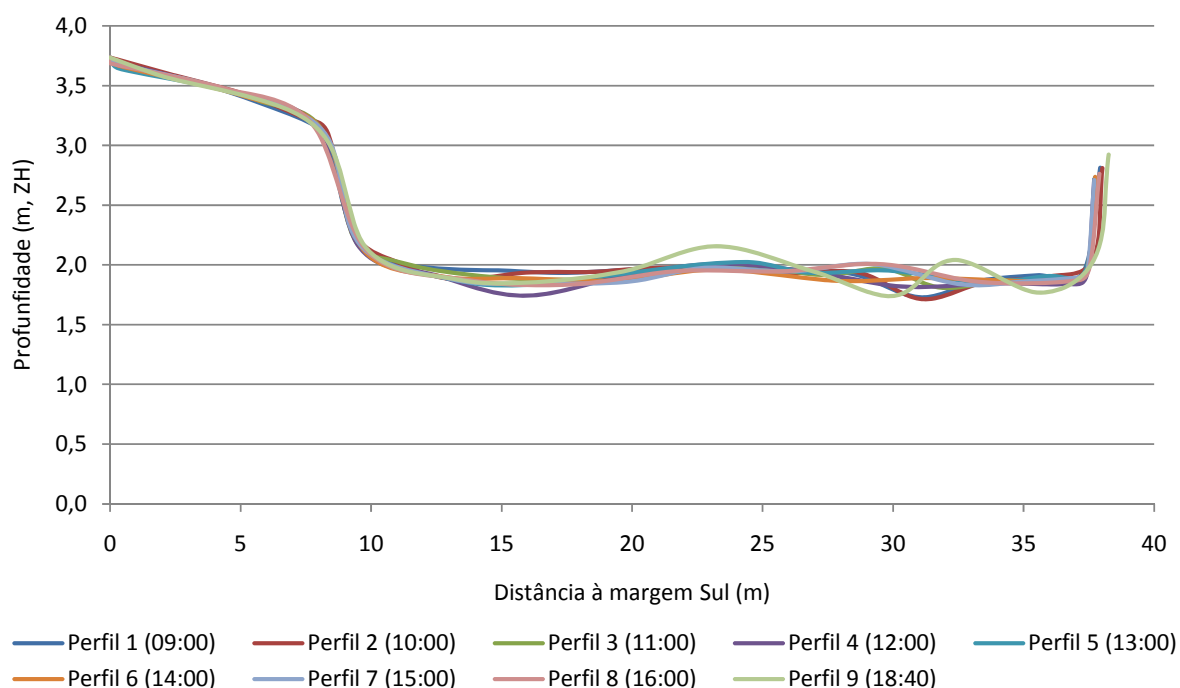
Figura 18 – Variação temporal do perfil transversal do canal na estação 11A.

Monitorizou-se a evolução batimétrica do canal da ribeira de Aljezur na estação 11A com recurso a um GPS diferencial. Os perfis batimétricos foram realizados ao longo de um perfil

transversal ao canal, materializado por um cabo fixo em ambas as margens. Estes perfis foram efectuados enquanto o nível de maré e a intensidade da corrente assim o permitiram.

A equipa responsável pela aquisição destes dados encontra-se no Quadro 7 e os resultados obtidos encontram-se sintetizados na Figura 18.

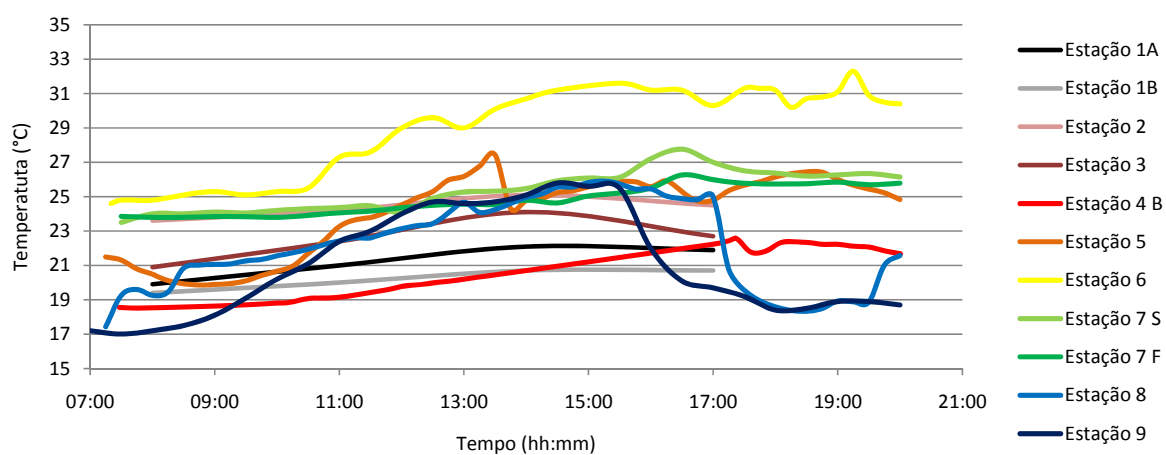
Figura 19 – Variação da temperatura (°C) nas várias estações ao longo da ribeira.

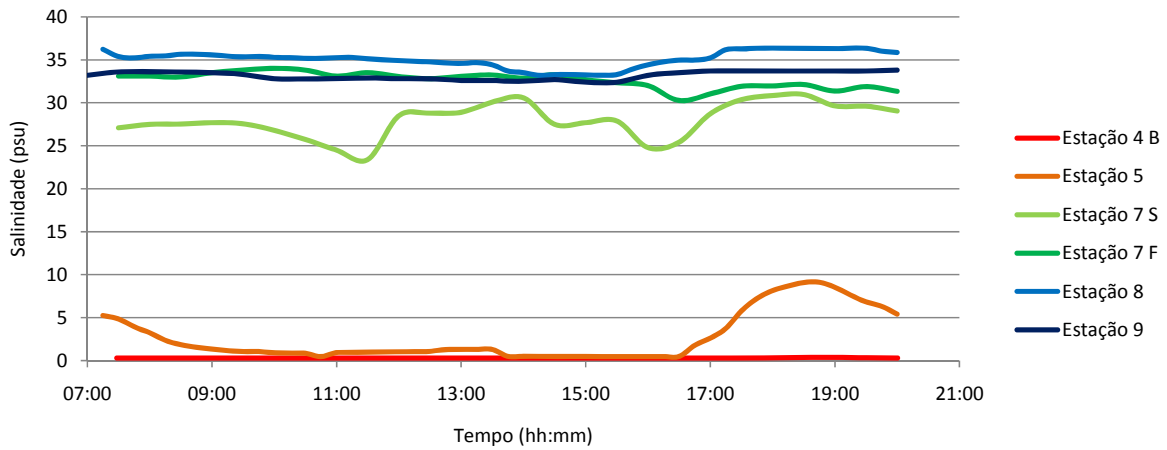
Figura 20 – Variação da salinidade (psu) nas várias estações ao longo da ribeira.

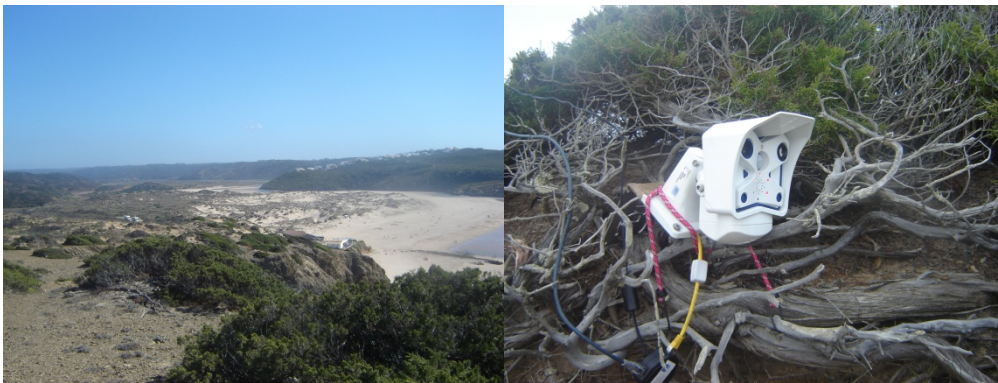
Figura 28 – Instalação da câmara de vídeo-monitorização (à esquerda local de instalação; à direita pormenor da câmara de vídeo).

No decorrer da presente campanha de campo, no dia 8 de Setembro de 2009, foi instalada uma câmara de vídeo (MOBOTIX – M10D) num local elevado (cerca de 45 m) relativamente à embocadura da ribeira de Aljezur e Praia da Amoreira (Figura 28) para efectuar a monitorização da agitação incidente.
