REVISÃO DO PLANO DE OBSERVAÇÃO E INSTRUMENTAÇÃO COMPLEMENTAR DA BARRAGEM DA CHICAMBA

António Lopes Batista^{*1}, António Januário², Ezequiel Carvalho³

¹ Laboratório Nacional de Engenharia Civil (LNEC), Departamento de Barragens de Betão - Lisboa, Portugal

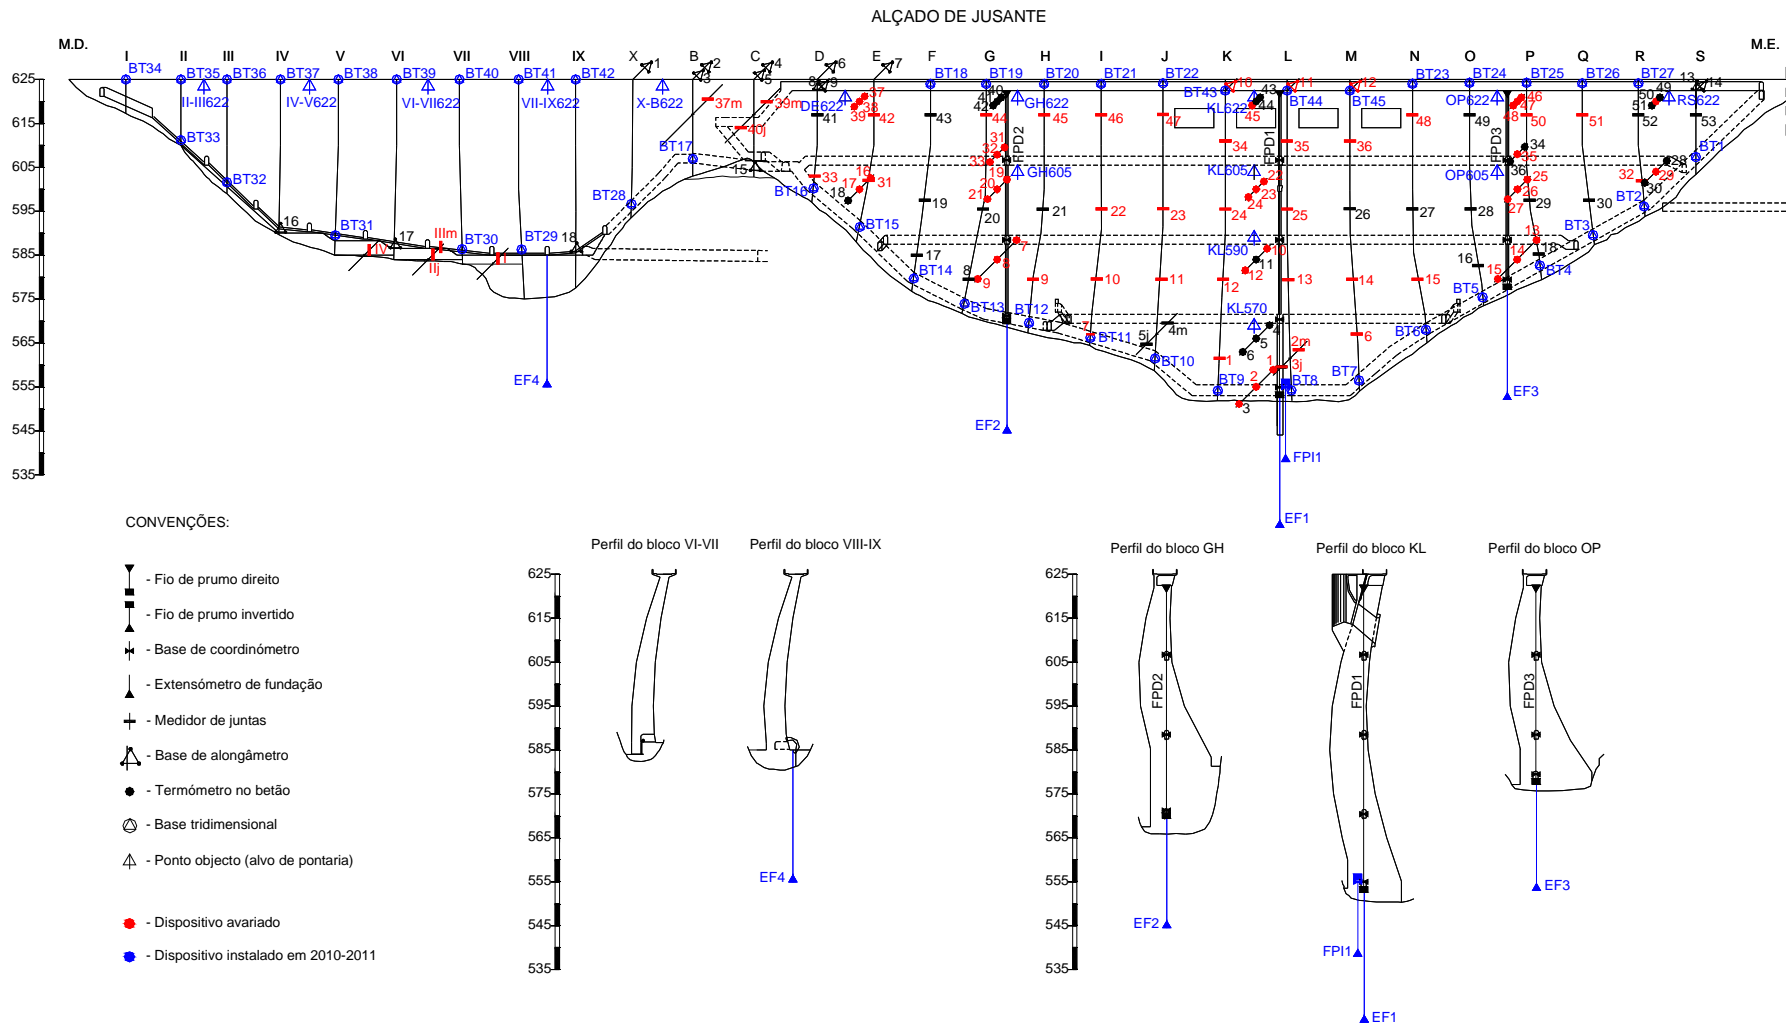
Fig. 5 – Sistema de observação do comportamento estrutural da barragem

A observação dos deslocamentos relativos entre blocos foi melhorada na abóbada principal, onde há muitos medidores de movimentos de junta avariados, e passou também a ser realizada na abóbada secundária. Assim, foram instaladas 45 bases tridimensionais nas duas

abóbadas. Os movimentos nas bases tridimensionais, montadas no hasteal de montante das galerias da abóbada principal e no coroamento e pé de jusante da abóbada da portela, são obtidos através de leituras realizadas com deflectómetros (Fig. 5).

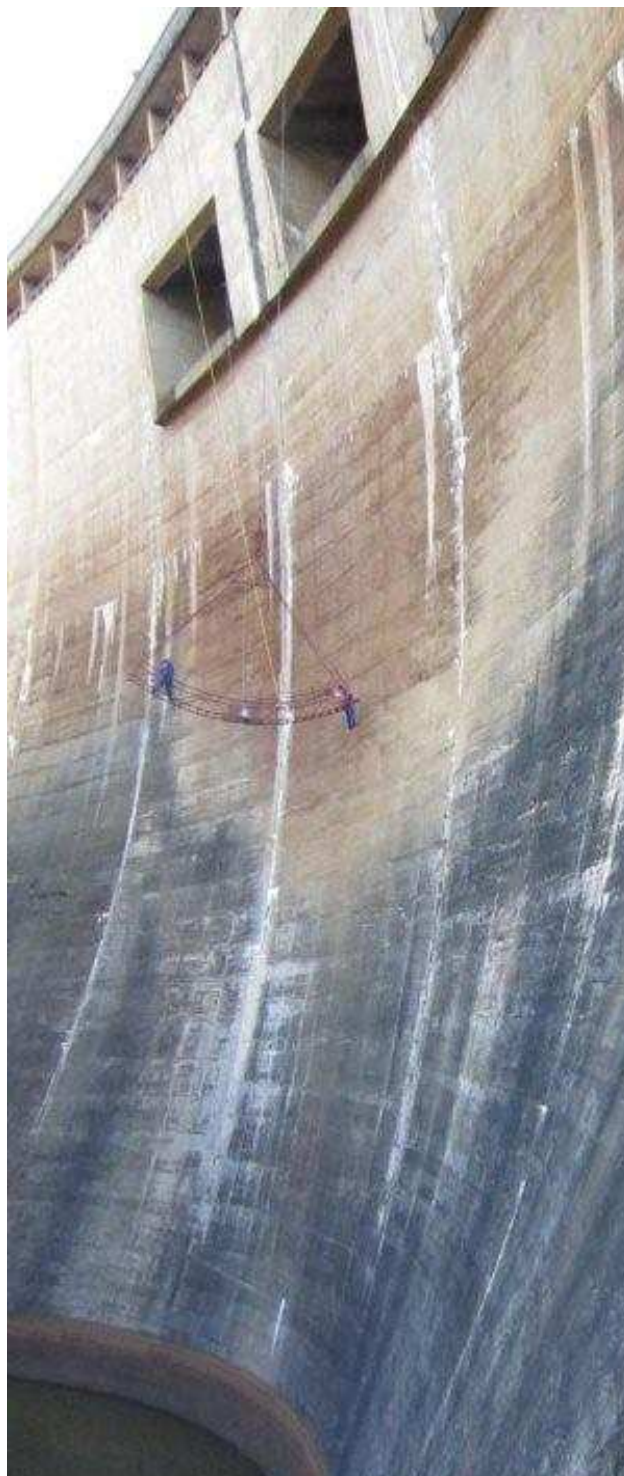
Fig. 8 – Aspecto do cesto metálico, suspenso do coroamento, utilizado para a instalação dos alvos geodésicos no paramento de jusante

Dos trabalhos realizados em 2010/2011 deve referir-se a grande dificuldade de instalação dos alvos de pontaria na zona intermédia da abóbada principal, devido à curvatura da estrutura na vertical. De facto, foi necessário construir um cesto metálico, que foi suspenso de uma grua móvel posicionada no coroamento, para se conseguir atingir o paramento e chumbar os alvos do sistema geodésico planimétrico (Fig. 8).
