MÉTODOS DE DESCONTAMINAÇÃO DE BALASTRO DAS FERROVIAS CONTAMINADO POR ÓLEOS – PROCESSOS MECÂNICOS VERSUS BIOLÓGICOS

DECONTAMINATION METHODS OF OIL CONTAMINATED RAILWAY BALLAST - MECHANICAL VERSUS BIOLOGICAL PROCESSES.

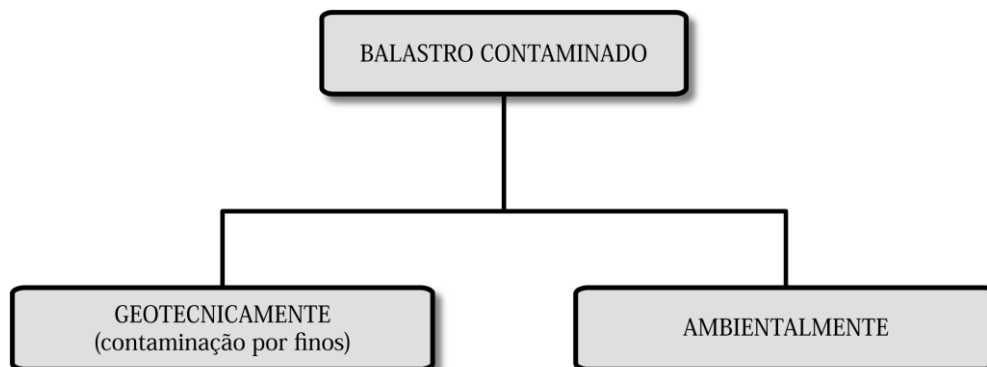
Figura 1 - Contaminação Geotécnica versus Ambiental (Afonso et al. 2010).

A figura anterior apresenta duas abordagens possíveis relativamente à contaminação do balastro: a problemática clássica da contaminação por finos e a problemática ambiental. A abordagem clássica considera a presença de material de granulometria fina, que compromete mecanicamente a função da camada de balastro. A contaminação ambiental do balastro é o objeto de estudo deste documento e, ao invés da contaminação geotécnica, será apresentada ao longo deste trabalho.

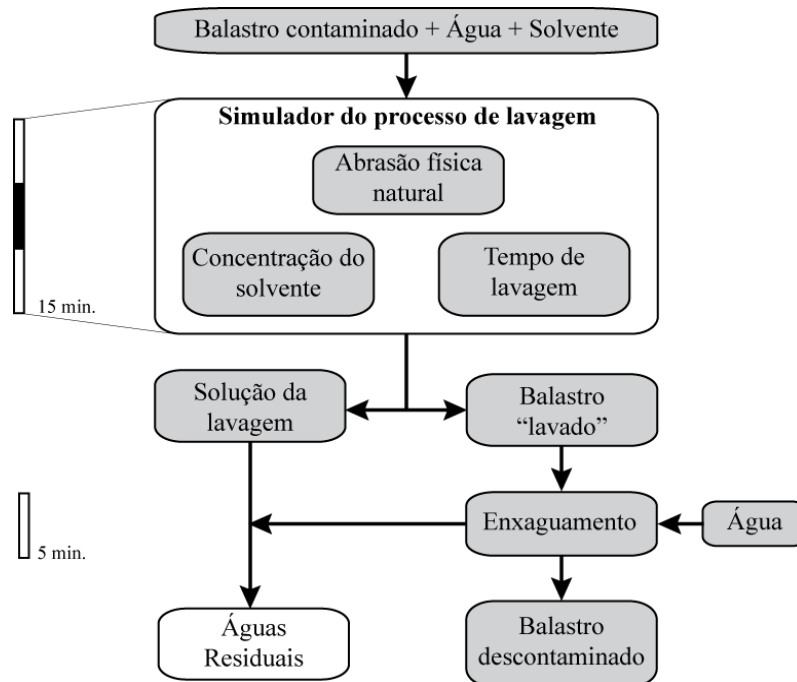
Figura 3 - Protocolo de Lavagem Adotado (Afonso, 2011).

A lavagem do balastro ocorreu segundo o protocolo apresentado na Figura 3. Com recurso a uma betoneira, a um solvente e a água, procedeu-se à lavagem da amostra CAS_LD, sendo as variáveis deste processo a concentração, o tipo do solvente e o tempo de lavagem.

Foi introduzido o balastro na betoneira juntamente com a água (5 L) e o solvente com a respetiva concentração, para um período de lavagem de 15 minutos. Passado esse período, a água da lavagem foi retirada e procedeu-se ao enxaguamento – 5 minutos apenas com água (10 L). No total, o procedimento perfaz 20 minutos.

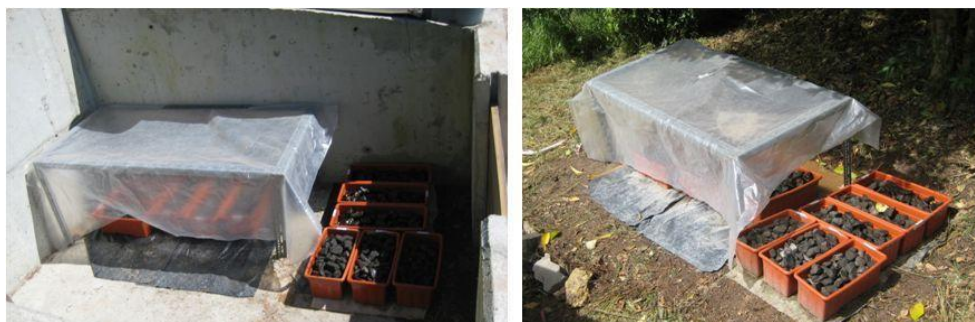
Figura 4 - Campo Experimental - Primeira e Segunda Localização.

Tentou-se aproximar as condições do ensaio às existentes no empreendimento ferroviário, ou seja, zonas sujeitas às condições climáticas de exterior e, zonas interiores (túneis e estações cobertas). Assim, a representação destas duas condições foi uma exigência para a montagem do campo experimental, que contempla 2 zonas distintas, na tentativa de reproduzir uma zona onde os provetes se encontram sujeitos às condições climáticas na sua globalidade (exteriores) e outra onde se encontram cobertos com um plástico, protegidos das chuvas e da exposição solar direta (interiores).

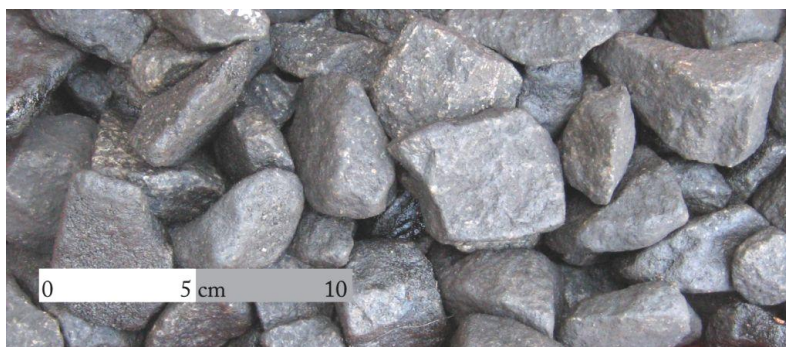
Figura 7 - Amostra de SAP - Balastro Não Perigoso.

Se a descrição da REFER se adapta à descrição da amostra contaminada de Cascais, o mesmo não acontece para a amostra contaminada de SAP. A amostra de SAP embora apresente um grau de contaminação elevado não é classificada de forma tão expedita. Com algumas reservas, poder-se-á considerar a amostra SAP (Figura 7) como balastro não perigoso. No entanto, segundo REFER (2006), se não estiver previsto o seu tratamento, este balastro não poderá ser reutilizado, devendo ser encaminhado para um aterro de resíduos não perigosos, havendo ainda a possibilidade de, após removido, ser armazenado pelo período máximo de 6 meses sobre um geotêxtil.

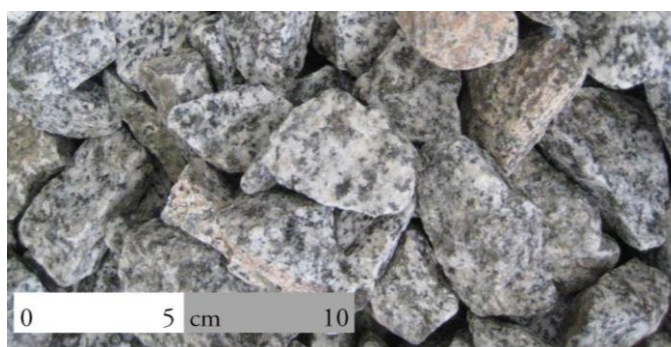
Figura 8 - Amostra de CAS_REF - Balastro Inerte.

Na Figura 8 é apresentada a amostra de CAS_REF classificada como balastro inerte que, segundo REFER (2006), poderá ser reutilizada sem reservas, sempre que possível para a sua função original. Em alternativa poderá ser depositado em aterro autorizado para resíduos inertes.

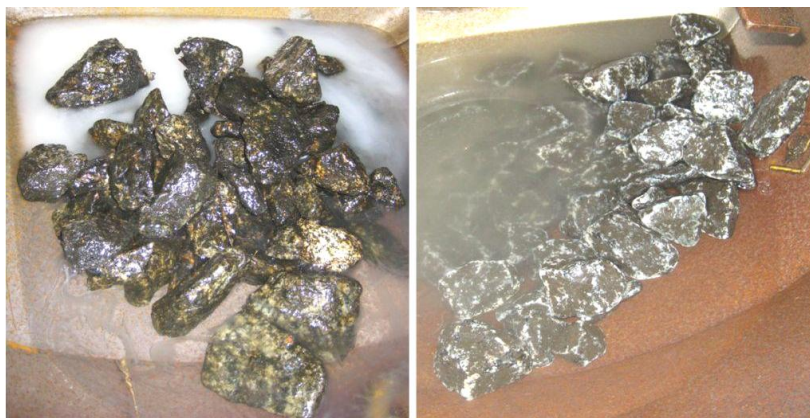
Figura 9 - Comparação Entre o Balastro Antes e Depois do Processo de Lavagem com LAT-SOLV.2 a 10%.

Apesar de se suspeitar da dificuldade em obter resultados satisfatórios recorrendo a um solvente biodegradável, tentou-se, desta forma, testar a sua aplicabilidade. A vantagem na sua utilização reside na minimização de subprodutos resultantes do método de lavagem. Porém, os resultados obtidos, embora mostrem melhorias relativas ao estado de contaminação ambiental inicial do balastro das ferrovias, não se podem considerar como satisfatórias, tal como se observa na Figura 9.

Como se verifica na figura anterior, o processo mostrou-se eficaz apenas nas arestas do balastro. No entanto, é provável que a remoção do contaminante tenha resultado mais devido à ação mecânica não tendo sido a ação do solvente suficiente, para este caso.

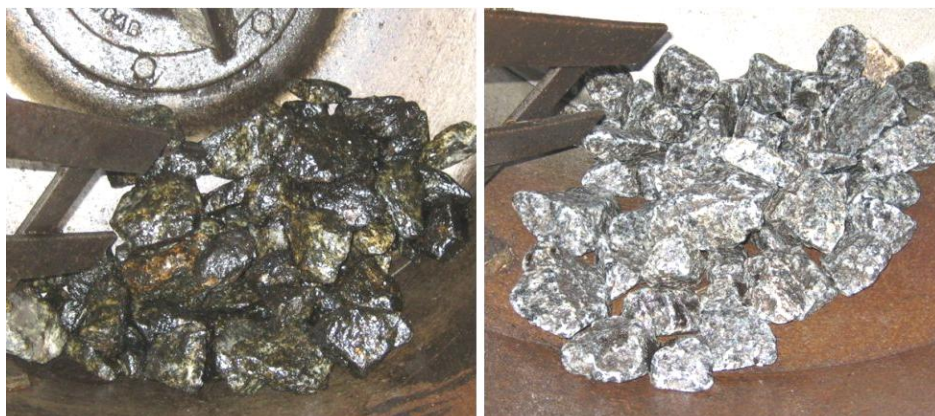
Figura 10 - Comparação Entre o Balastro Antes e Depois do Processo de Lavagem com SOLV-LAT a 10%.

A utilização do SOLV-LAT à concentração sugerida pelo fabricante (10%) apresentou resultados bastante satisfatórios, como se observa na Figura 10. Ao fim de 20 minutos do processo de lavagem, verificou-se que a amostra se apresentava notoriamente mais limpa. De referir que após a colocação do solvente sobre a amostra ocorreu uma reação imediata, como se observa na Figura 11, que demonstra a capacidade deste solvente para destruir as cadeias mais longas dos hidrocarbonetos.

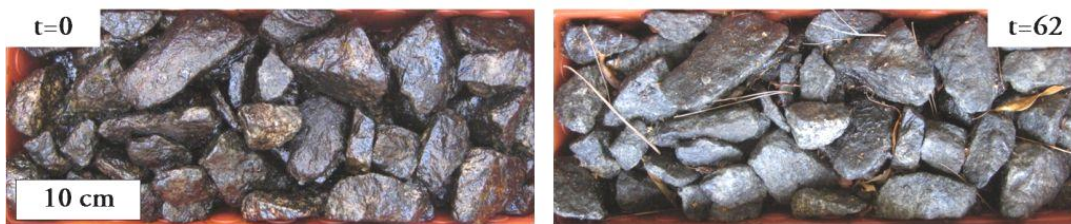
Figura 13 - Provete CAS BSA_ext em t=0 e t=62.

É importante recordar a complexidade da situação encontrada e a persistência dos contaminantes. Assim se pode entender a importância deste resultado. Embora a classificação deste balastro se mantenha, após descontaminação, pois continua a tratar-se de um resíduo perigoso, o estado de contaminação é bastante inferior ao inicial.

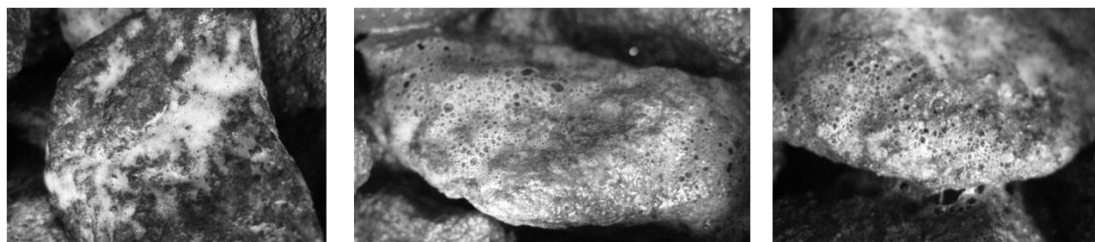
Figura 15 - Fenómenos de Efervescência Verificados nas Amostras de SAP em Campo.

A Figura 15 mostra a efervescência provocada pela aplicação do H_2O_2 .

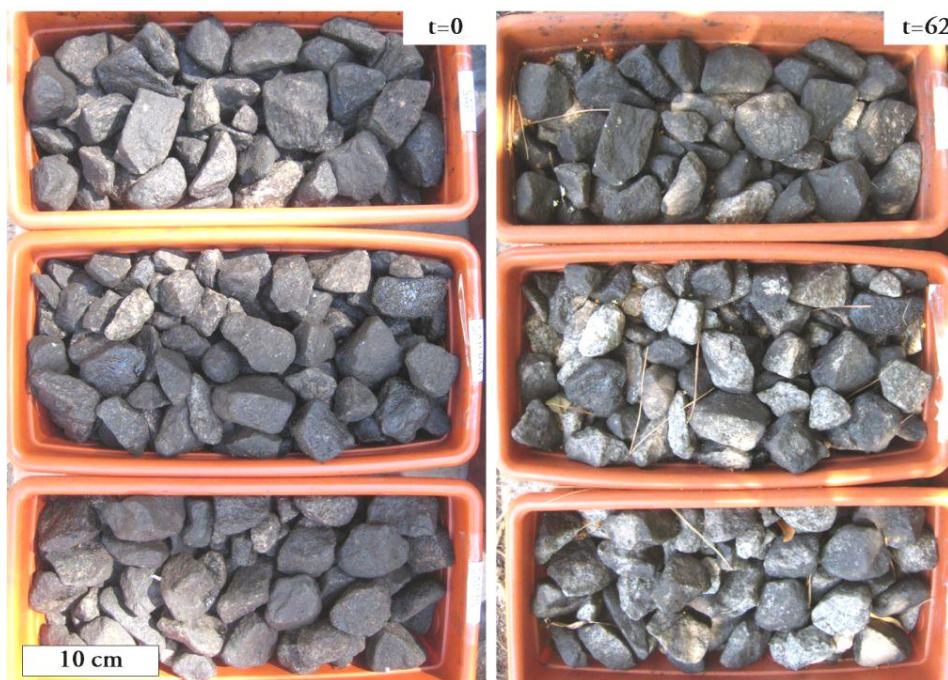
Figura 16 - Bloco 3: Provetes de SAP em Condições de Exterior. De Cima para Baixo: SAP; SAP_BSA; SAP_BCA.

Pela observação da Figura 16, os provetes de SAP, submetidos a tratamento mediante as condições de exterior apresentam, também, algumas melhorias. A análise efetuada ao bloco 1 (Figura 12), é em tudo semelhante à análise que se poderá efetuar para este grupo de provetes, confirmando que a exposição solar e a sujeição à precipitação, são responsáveis pela degradação de uma parcela importante dos contaminantes.

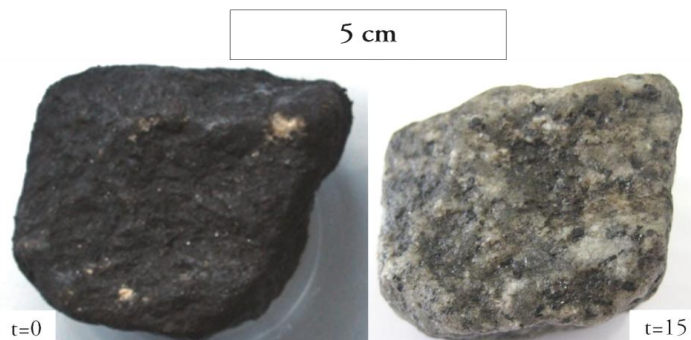
Figura 18 - Amostra de SAP_NT Antes e Após Tratamento.

O resultado apresentado compreende o estado inicial ($t=0$) e final ($t=15$) das amostras testadas.

Como facilmente se conclui, os resultados obtidos em laboratório são bastante elucidativos, demonstrando que a submersão do balastro na solução produzida é muito mais eficaz e eficiente do que a aplicação da solução por aspersão. Em obra, a solução por aspersão é naturalmente preferível, pelo que o tempo de atuação terá que ser maior se esta técnica for utilizada.
