Património e Reabilitação Urbana: Homem, Cidade e Ciência II/ Coimbra/ 19 outubro 2012

**Ruínas romanas de Troia – séc. I - VI d.C.**

LABORATÓRIO NACIONAL DE ENGENHARIA CIVIL

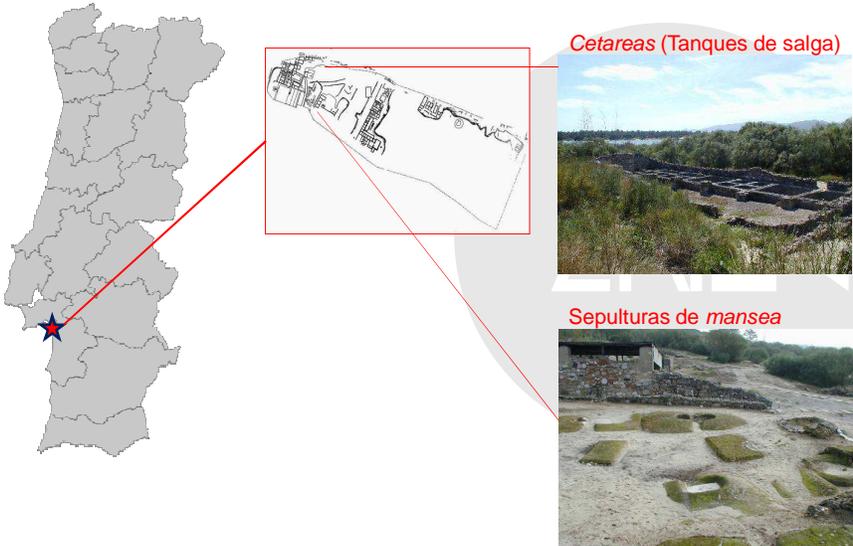
Cetareas (Tanques de salga)

Sepulturas de *mansea*

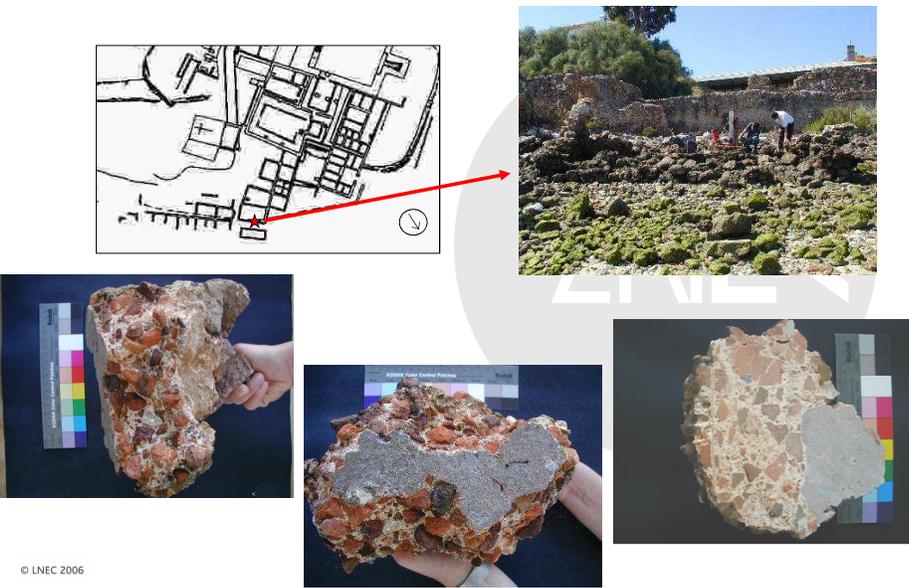
Constituintes (DRX; ATG/ATD; Análise Química)

1. Areia siliciosa+ tijolo = 61%
2. carbonatos = cal (25%) + calcário dolomítico (2%)
3. Materiais solúveis (100-((1+2)) = 12%

Pó de tijolo

Geles CSH
