Materiais com interesse histórico: a importância dos estudos de caracterização para a sua salvaguarda

António SANTOS SILVA
 ssilva@lneec.pt

Sessão Técnica: Para um futuro dos edifícios históricos:
 materiais, técnicas e critérios de conservação/ LNEC/ 28 setembro 2012

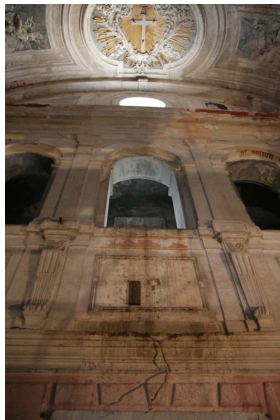
Igreja com planta em cruz grega, com uma cúpula amplamente decorada com estuques e pinturas murais de grande qualidade. As argamassas estão bem preservadas e as pinturas murais são muito interessantes simulando mármore rosa.

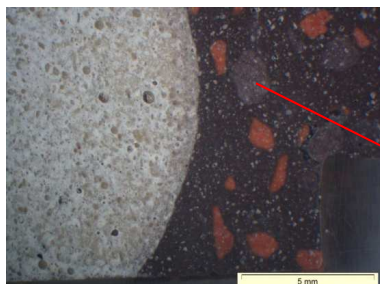
“Agregados” simulados, e feitos de diferentes misturas de gesso previamente preparadas. Após o endurecimento e secagem das pastas coloridas, foram moídos e, provavelmente, peneiradas de modo a obter o tamanho de grão desejado. Foram depois misturados numa nova pasta de gesso, também de cor diferente. As cores foram originadas pela utilização de diferentes dosagens de gesso e hematite com diferentes granulometrias.

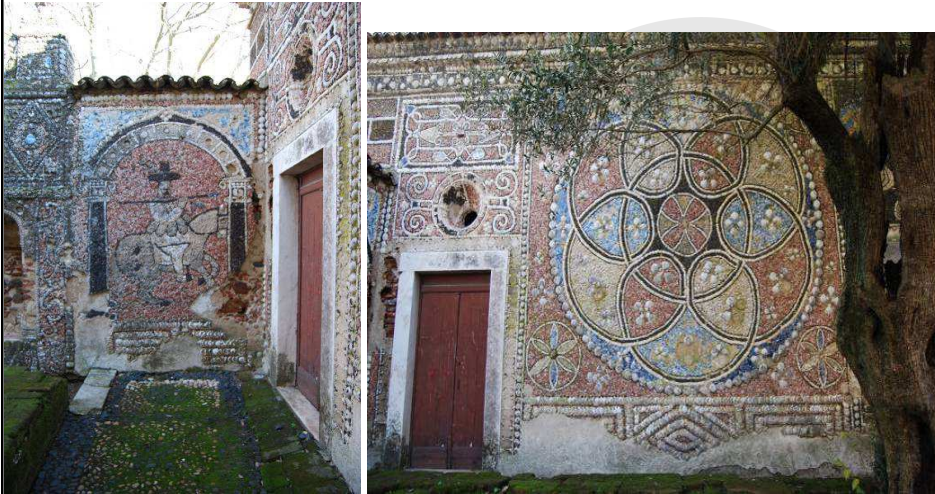
Pormenores do revestimento com embrechados das paredes na zona do horto

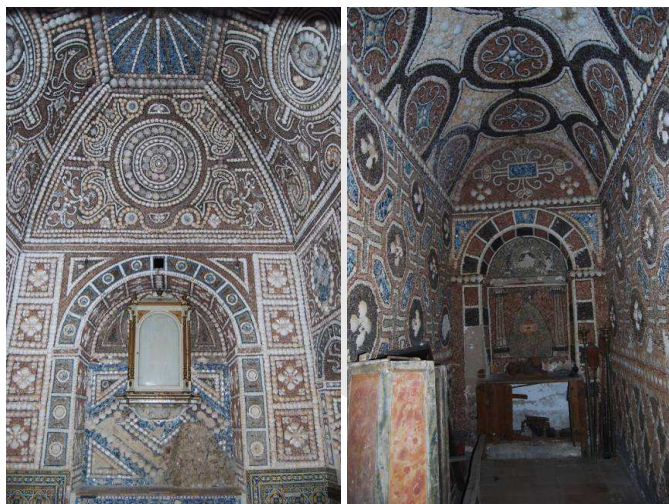
Pormenores do revestimento do interior da Ermida de N^a Sr.^a da Conceição
