OS AZULEJOS DE FACHADA DE LISBOA: FORMAS DE DEGRADAÇÃO FÍSICA E SEUS FACILITADORES

João Manuel Mimoso e Sílvia Raquel Morais Pereira ¹

¹ Laboratório Nacional de Engenharia Civil, Lisboa
jmimoso@lnec.pt, spereira@lnec.pt

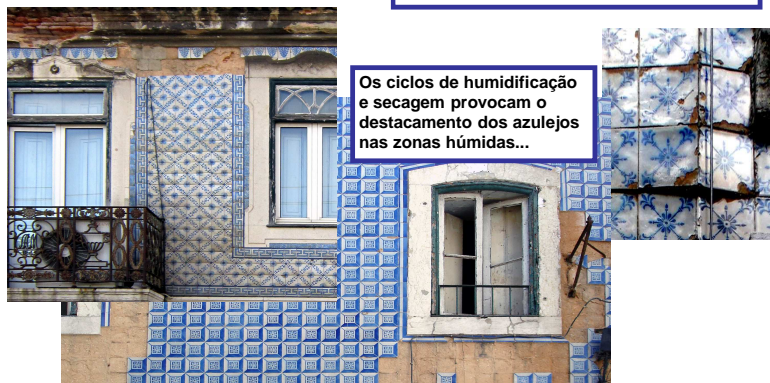
Os ciclos de humedificação e secagem provocam o destacamento dos azulejos nas zonas húmidas...

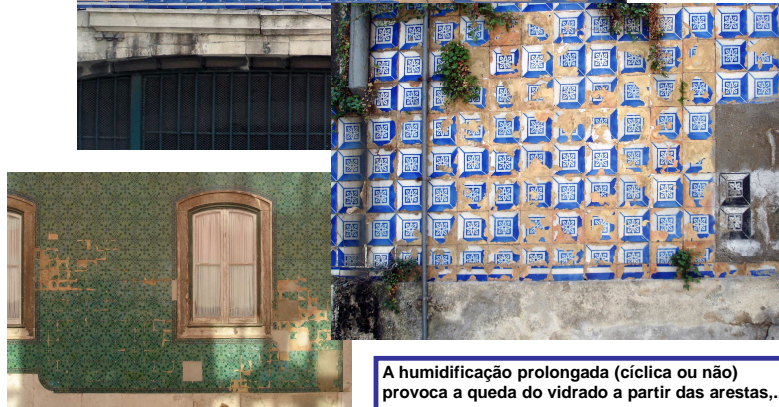
A humedificação prolongada (cíclica ou não) provoca a queda do vidrado a partir das arestas...

... provoca a formação e destacamento do “craquelé” (queda do vidrado em mosaico),...

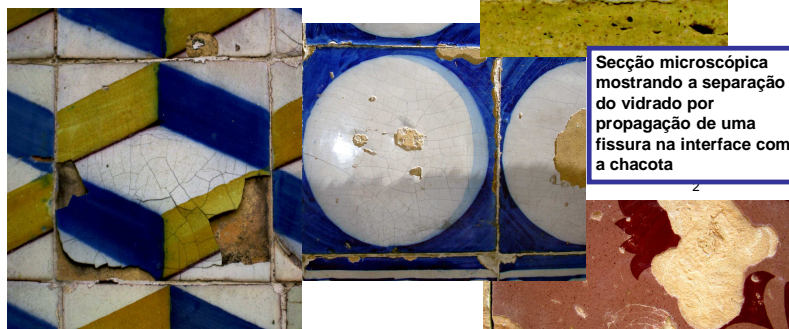
Secção microscópica mostrando a separação do vidrado por propagação de uma fissura na interface com a chacota

Um estudo microscópico revela que o craquelé se resolve em dois tipos principais, dos quais apenas um representa perigo imediato para a conservação do azulejo enquanto suporte decorativo. No craquelé mais preocupante a fissuração que se propaga da superfície do vidrado para o interior muda de direcção ao atingir a chacota, propagando-se na interface até separar o vidrado. Este tipo ocorre quando a aderência do vidrado à chacota é relativamente baixa e então o “mosaico” resultante do craquelé vai cair, “tessela” por “tessela”. Perdendo-se o vidrado, perde-se o valor decorativo dos azulejos. Da molhagem, cíclica ou não, de azulejos com fraca aderência do vidrado resulta a generalidade das outras formas patológicas.
