INSPEÇÃO, MANUTENÇÃO E REABILITAÇÃO DE PAVIMENTOS

**Relatório do curso realizado em São Tomé
de 21 a 24 de outubro de 2013**

RELATÓRIO 420/2013 – DT/NIT

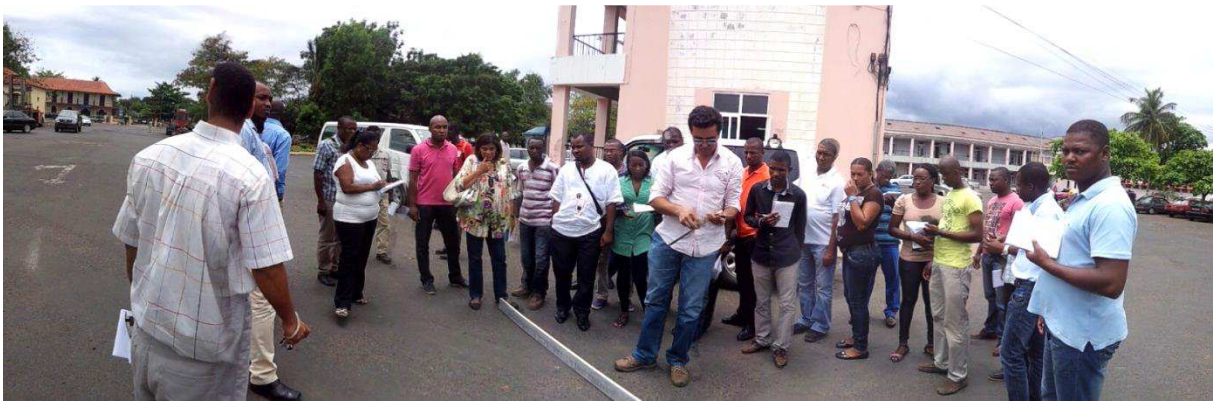
Figura 2.1 – Realização da parte prática. Inspeção visual.

As partes práticas do curso visaram demonstrações de realização de inspeções visuais com preenchimento de fichas de inspeção, realizados pelos participantes no curso, e de ensaios para avaliação de características funcionais, como a medição da profundidade de textura. Para os restantes ensaios, dada a indisponibilidade do equipamento, foram realizadas demonstrações através de apresentações vídeo da realização dos ensaios, como por exemplo, a medição do coeficiente de atrito com o pêndulo Britânico e com o equipamento Grip Tester, e a avaliação da capacidade de carga com o Defletómetro de Impacto.

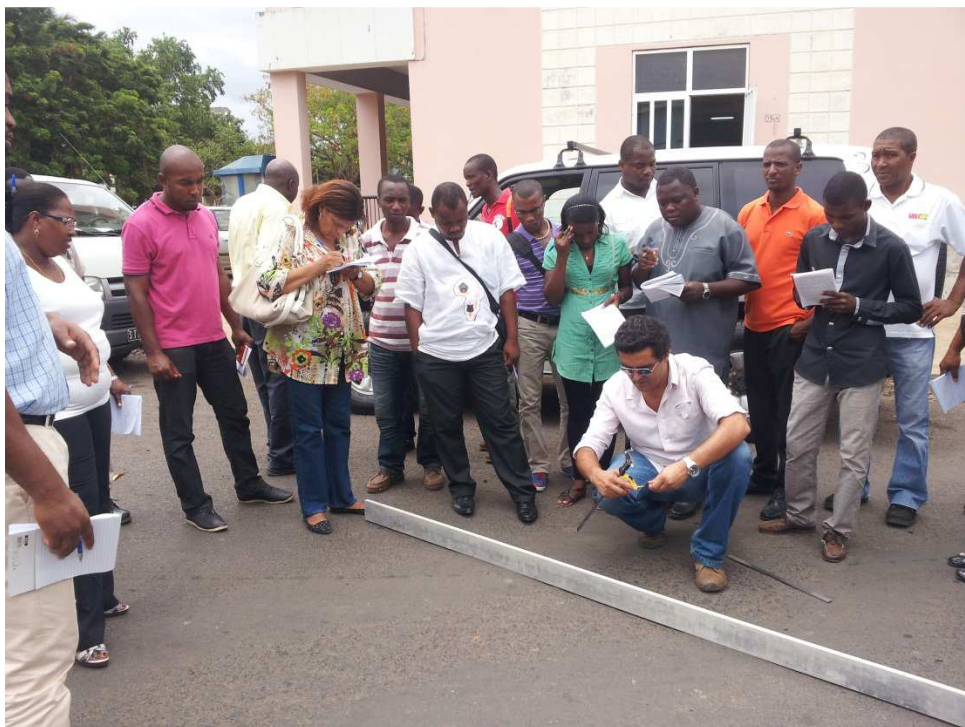
Figura 2.2 – Medição de cavados de rodeira

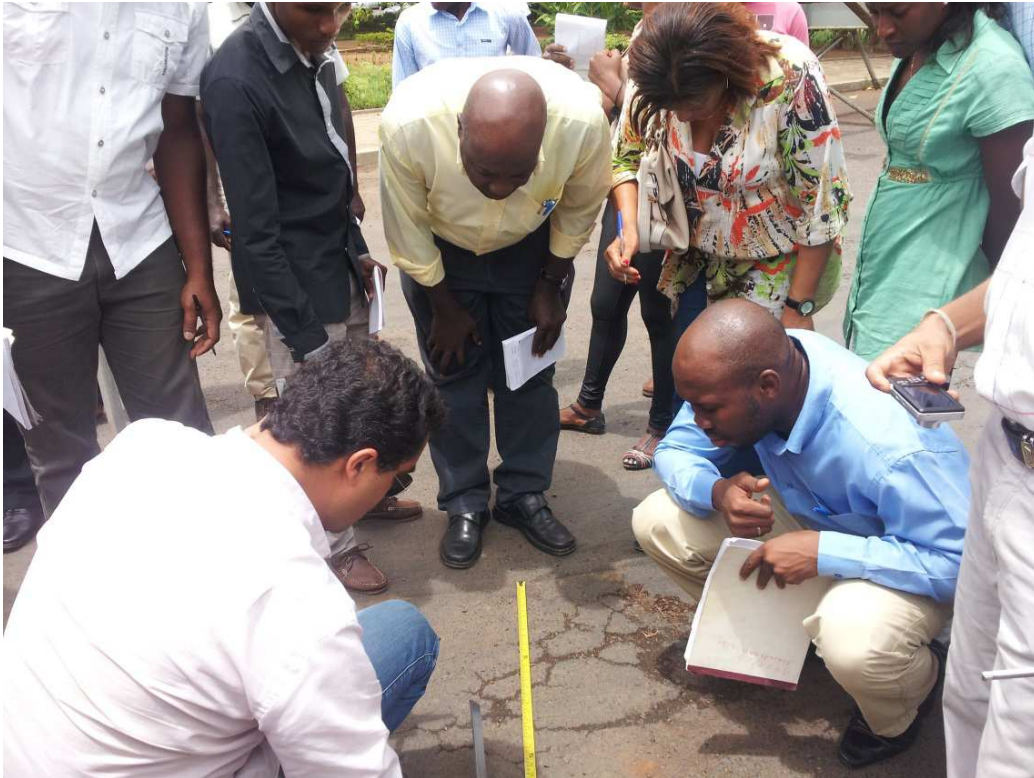
Figura 2.3 – Avaliação de fendilhamento “pele de crocodilo”, da sua área e do nível de gravidade

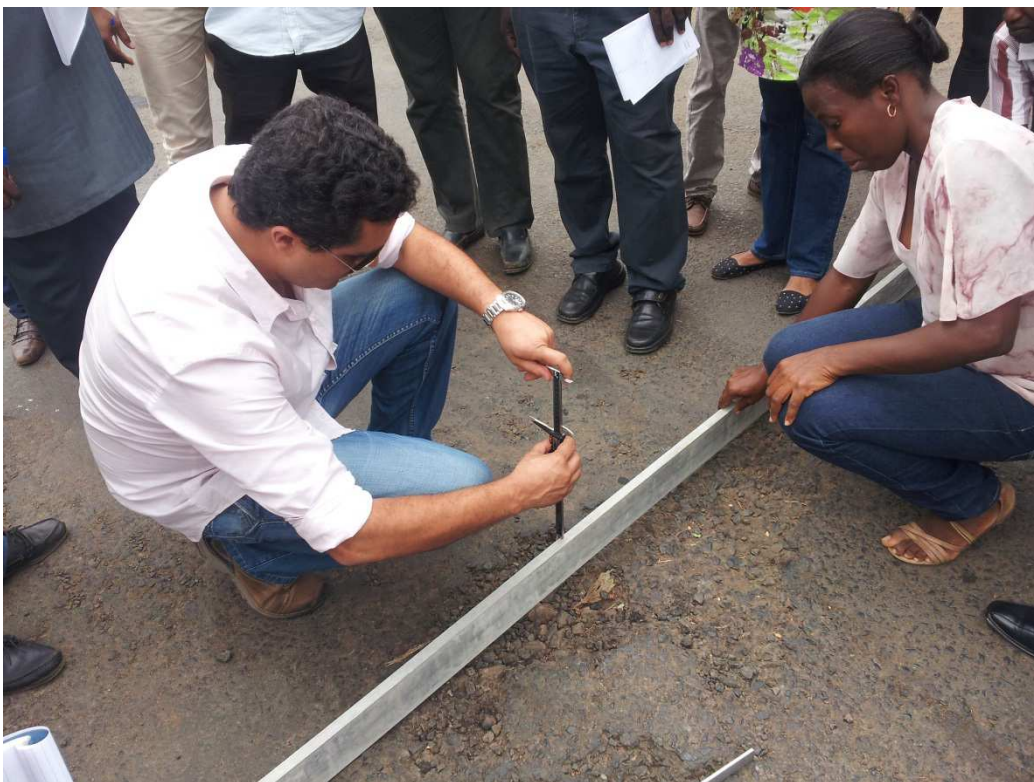
Figura 2.4 – Utilização do paquímetro na medição da profundidade de ninhos

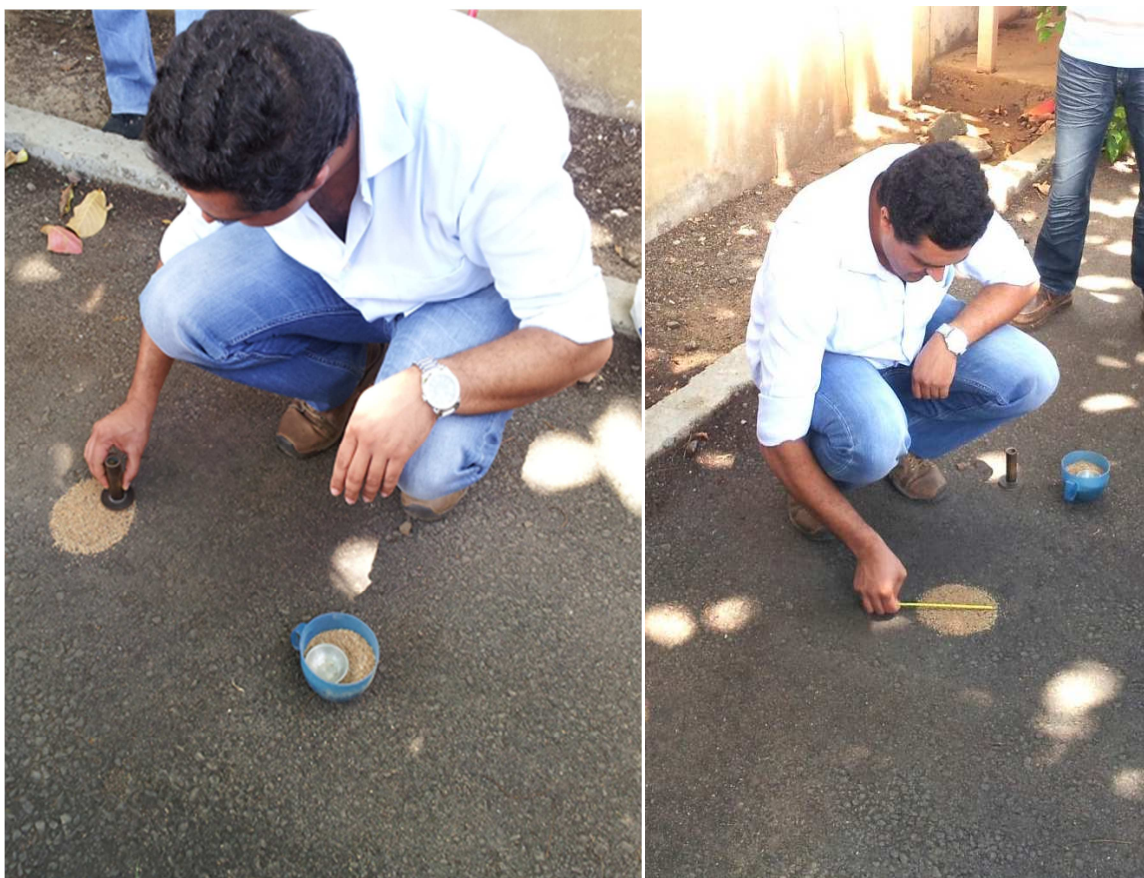
Figura 2.5 – Realização do ensaio da mancha de areia para avaliação da profundidade de textura

- Medição da **profundidade da macrotextura da superfície do pavimento através da técnica volumétrica da mancha**, de acordo com a norma EN 13036-1:
 - Falta esferas de vidro, ou, em opção, segundo a norma europeia, areia calibrada;
 - Falta equipamento composto por: cilindro calibrado, disco espalhador, régua graduada.
- Medição da **resistência à derrapagem de uma superfície, pelo método do pêndulo** (medição do coeficiente de atrito pontual), de acordo com a norma EN 13036-4:
 - Falta o equipamento “Pêndulo britânico” com todos os seus acessórios.
- Medição da **regularidade transversal** de acordo com a norma EN :13036-7:
 - Falta a régua metálica com um comprimento de 3000 mm.

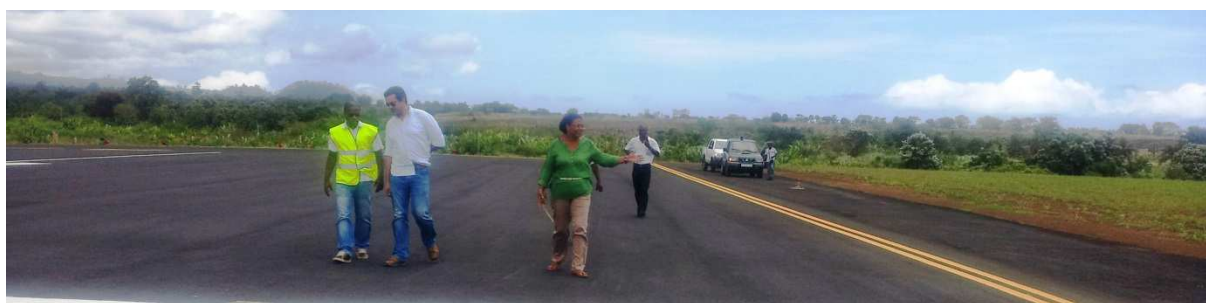
Uma das visitas foi à pista do Aeroporto Internacional de São Tomé, que tem sido reabilitada com camadas em misturas betuminosas. A visita foi acompanhada pelos elementos da Empresa Nacional de Aeroportos e Segurança Aérea (ENASA).

Figura 2.7 – Visita ao Aeroporto Internacional de São Tomé

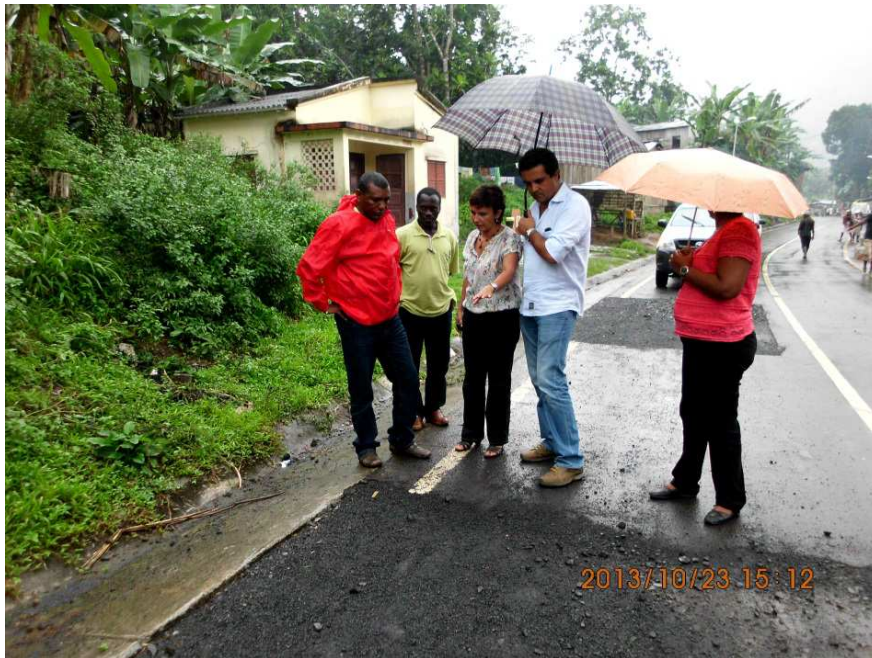
Uma outra visita foi à estrada nacional nº 2, cuja reconstrução e reabilitação foi recentemente realizada através da utilização de misturas betuminosas, sendo a visita acompanhada pelos elementos do Instituto Nacional de Estradas (INAE).

Figura 2.8 – Visita à estrada nacional EN 2
