# **UTILIZAÇÃO DE VEÍCULOS AÉREOS NÃO TRIPULADOS PARA A MONITORIZAÇÃO DE INFRAESTRUTURAS**

**Aplicação ao quebra-mar da Ericeira**

Lisboa • dezembro de 2013

**RELATÓRIO 409/2013 – DBB/NGA**

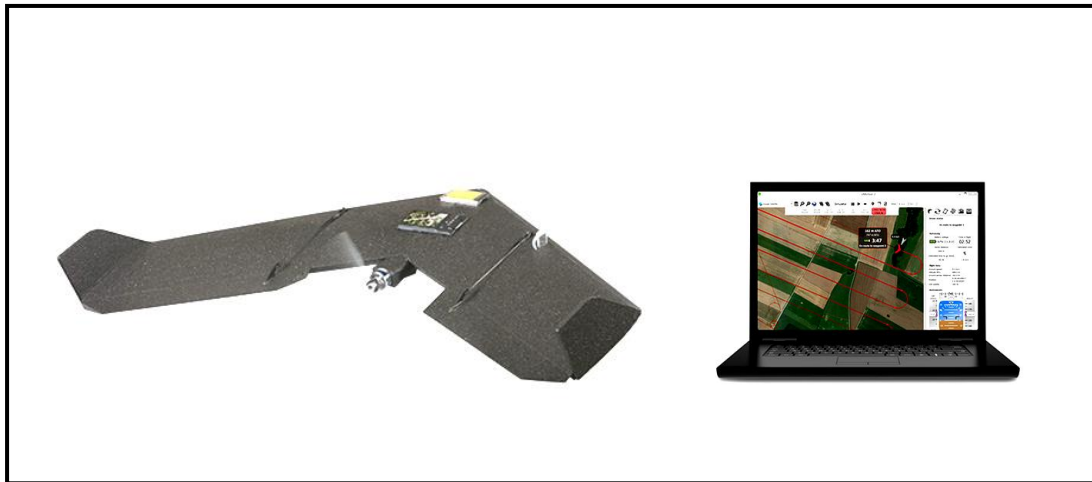
Figura 1.1 – VANT *swingleT* CAM e estação de controlo terrestre

O VANT utilizado neste levantamento foi fornecido à SINFIC pela empresa *senseFly* e designa-se *swingleT* CAM (Figura 1.1). Tem uma envergadura (entre as pontas das asas) de 80 cm e o peso de 500 gr e está equipado com uma bateria de lítio e uma câmara fotográfica digital com 12 megapixels que recolhe imagens com resoluções de 3 a 30 cm (pixel no terreno). Tem uma autonomia de voo de 30 minutos, com uma velocidade de cruzeiro de 36 km/h, e opera com velocidades de vento até 25 km/h. É lançado e aterrado numa zona circular com um raio de 20 m e pode cobrir áreas entre 1,5 a 6 km<sup>2</sup>.

O VANT funciona com ligação a uma estação de controlo terrestre (ECT) constituída por um computador portátil onde está instalado o *software*, propriedade da *senseFly*, de planeamento, simulação, monitorização e controlo do voo, designado *eMotion*. O VANT é fornecido com vários acessórios cuja relação está disponível na internet no endereço: <http://www.sensefly.com/drones/swingleT-cam.html>.

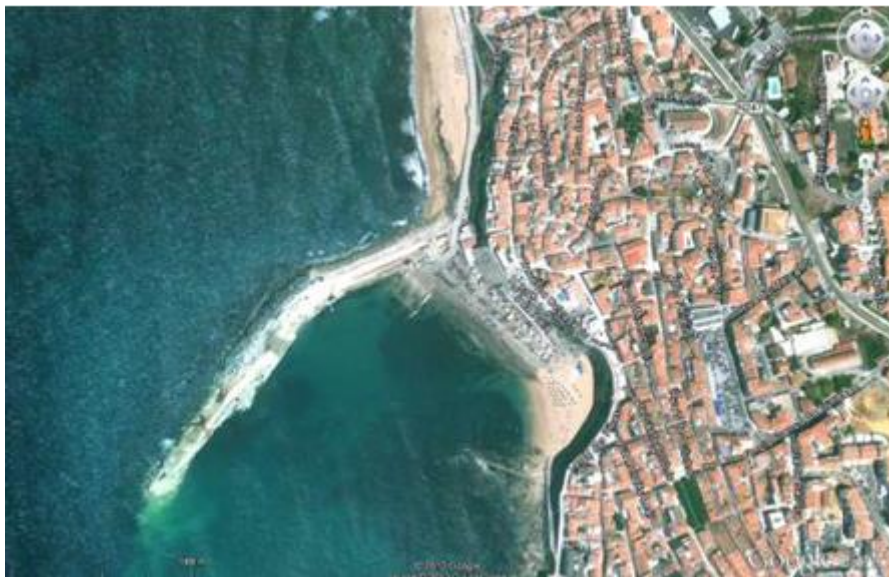
Figura 2.1 – Imagem do quebra-mar da Ericeira (Google Earth)

O quebra-mar da Ericeira (Figura 2.1) é uma estrutura que protege o porto de abrigo da Ericeira, com cerca de 450 m de comprimento e 35 m de largura; é constituído por dois trechos que fazem entre si um ângulo de cerca de  $147^\circ$  e é protegido do impacto do mar por blocos e tetrápodes de betão cujos movimentos é importante monitorizar.

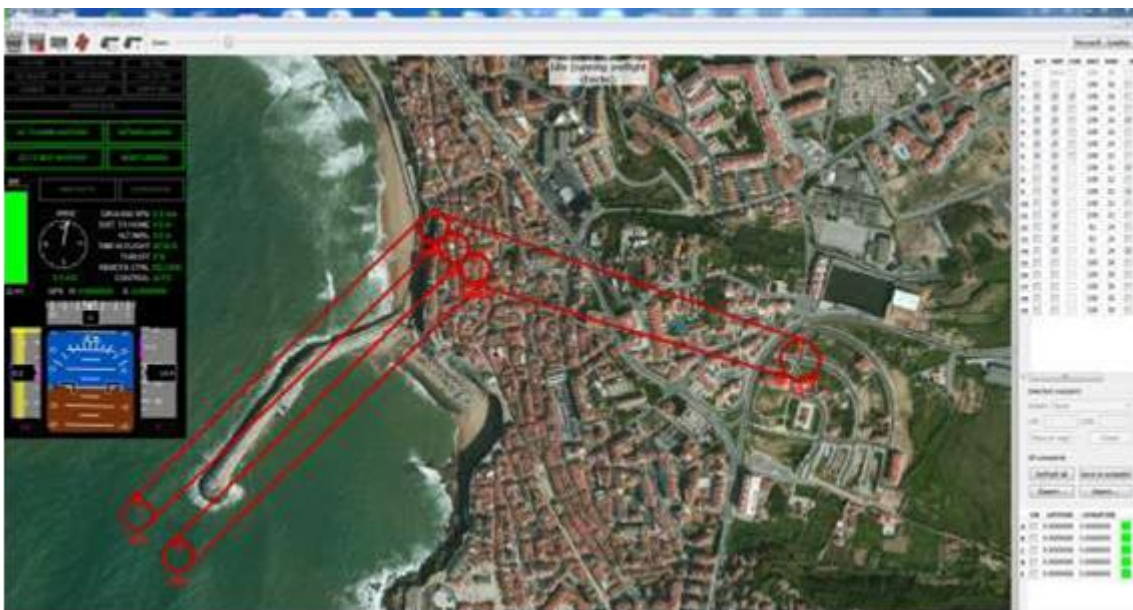
Figura 2.3 – Esquema geral do plano de voo

Apresenta-se na Figura 2.3 o plano de voo realizado para a cobertura do quebra-mar da Ericeira e a interface do programa *eMotion*. De acordo com este plano, o VANT deveria sobrevoar a área a cobrir a uma altura de 109 m acima do local de decolagem e recolher imagens segundo quatro fiadas, com uma sobreposição transversal de 60% e longitudinal de 90%. Dado que a altitude ortométrica do ponto de decolagem é de 76 m, o voo realizou-se a uma altitude de 185 m, o que dá origem a uma cobertura do terreno com uma resolução de 6 cm.

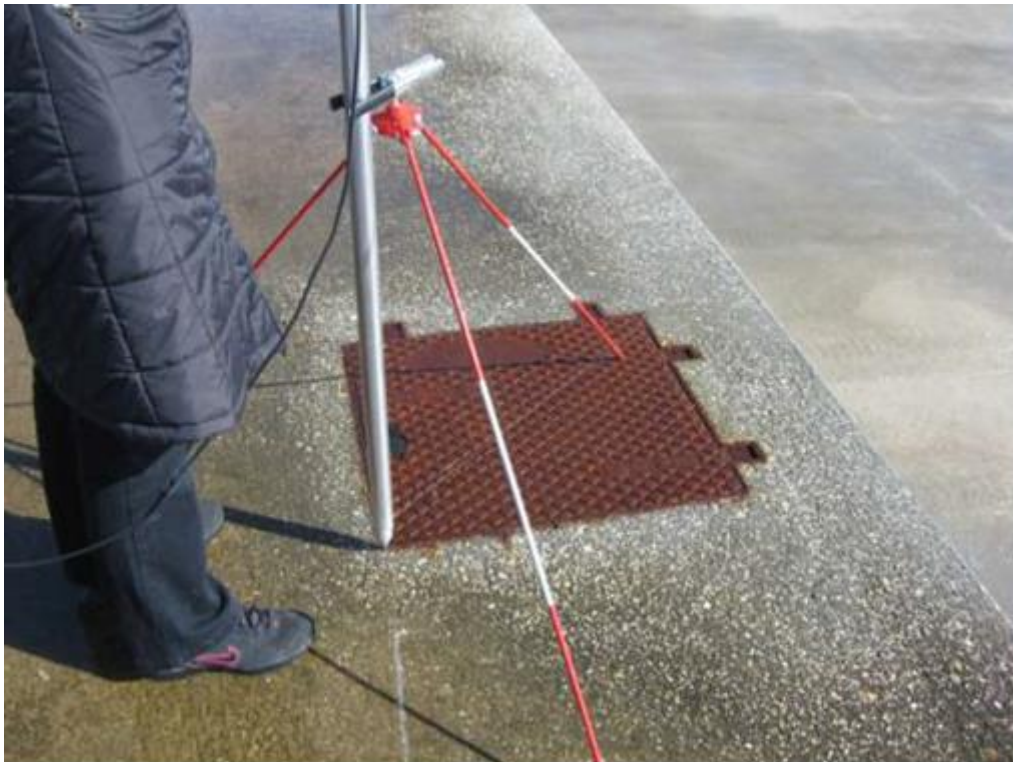
**Figura 2.5 – Coordenação com GNSS de pontos de controlo**

Enquanto se realizava o voo, uma equipa do LNEC coordenou pontos no quebra-mar (Figura 2.5) que iriam servir como informação de referência e controlo. Foram utilizados dois recetores GNSS Topcon GB-1000, sendo um deles a estação de referência, que foi estacionada de forma permanente num ponto previamente escolhido no quebra-mar (Figura 2.6), durante a aquisição das observações.

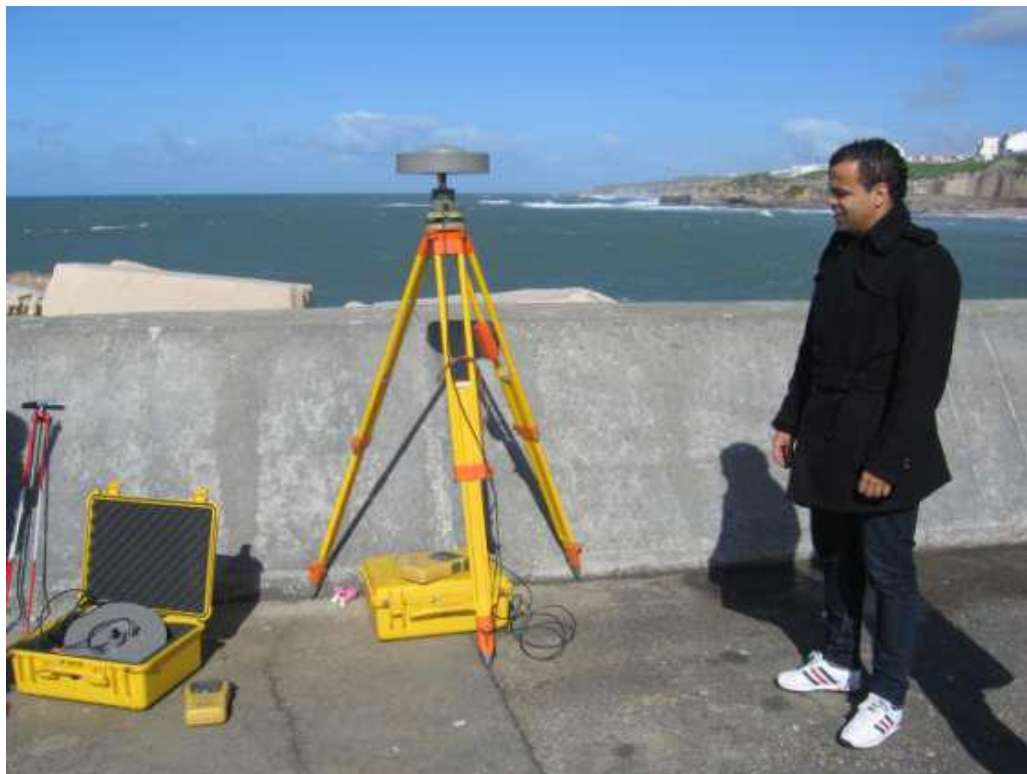
**Figura 2.6 – Estação de referência GNSS**

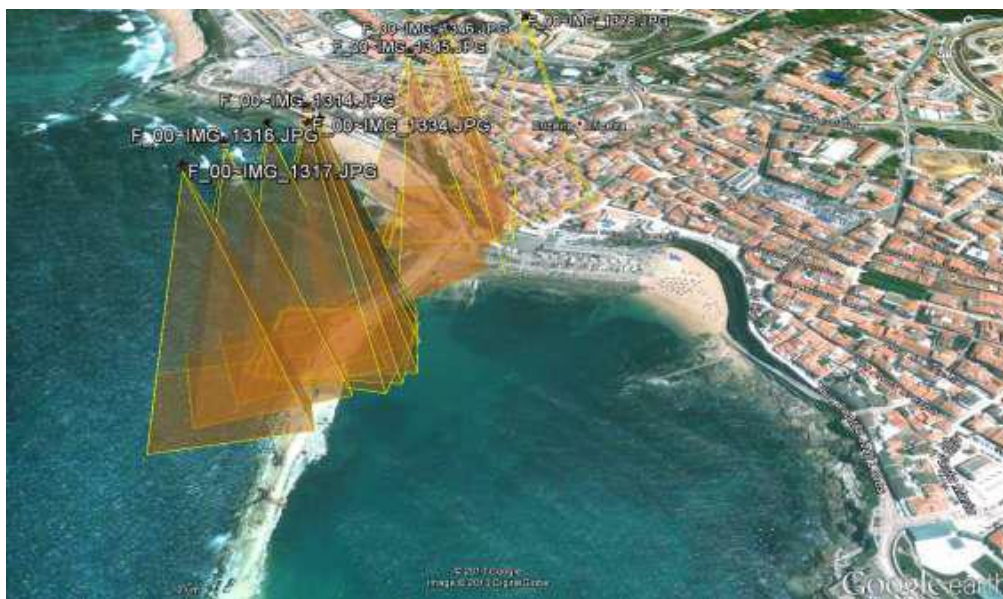
Figura 3.1 – Prismas de aquisição das quinze fotografias disponíveis

O VANT recolheu um total de setenta e duas fotografias distribuídas por quatro fiadas, com um número variável de fotografias por fiada, mas, dada a dificuldade de comunicações, só ficaram registados os valores de posicionamento e atitude da câmara para quinze fotografias (Figura 3.1).

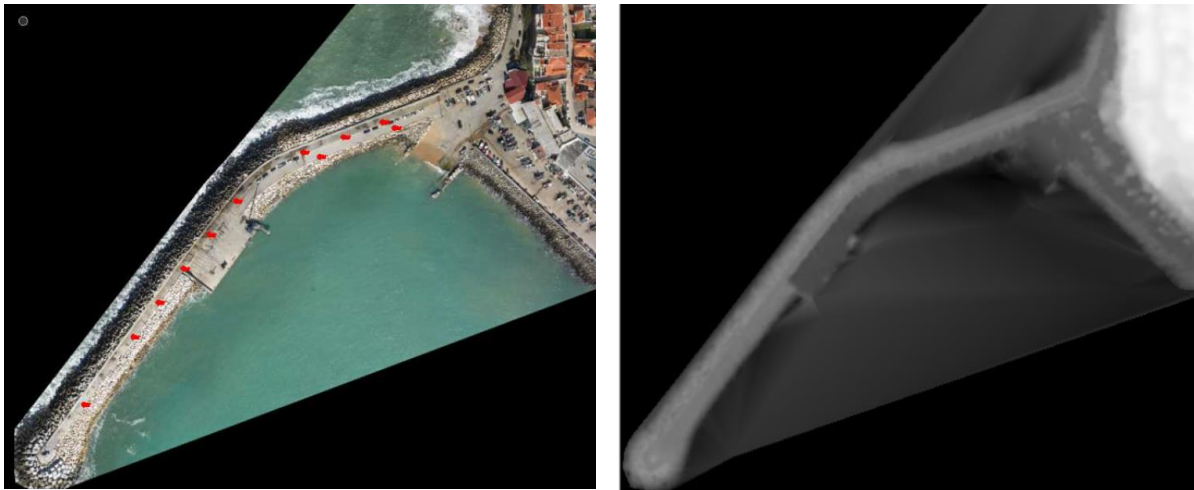
**Figura 3.2 – Mosaico ortorretificado do quebra-mar com os pontos de controlo sinalizados a vermelho e respetivo MNS**

Realizou-se então o processamento fotogramétrico à custa de 66 das 72 fotografias adquiridas, para geração do MNS e para a ortorretificação das imagens, e gerou-se um mosaico apresentado na Figura 3.2.

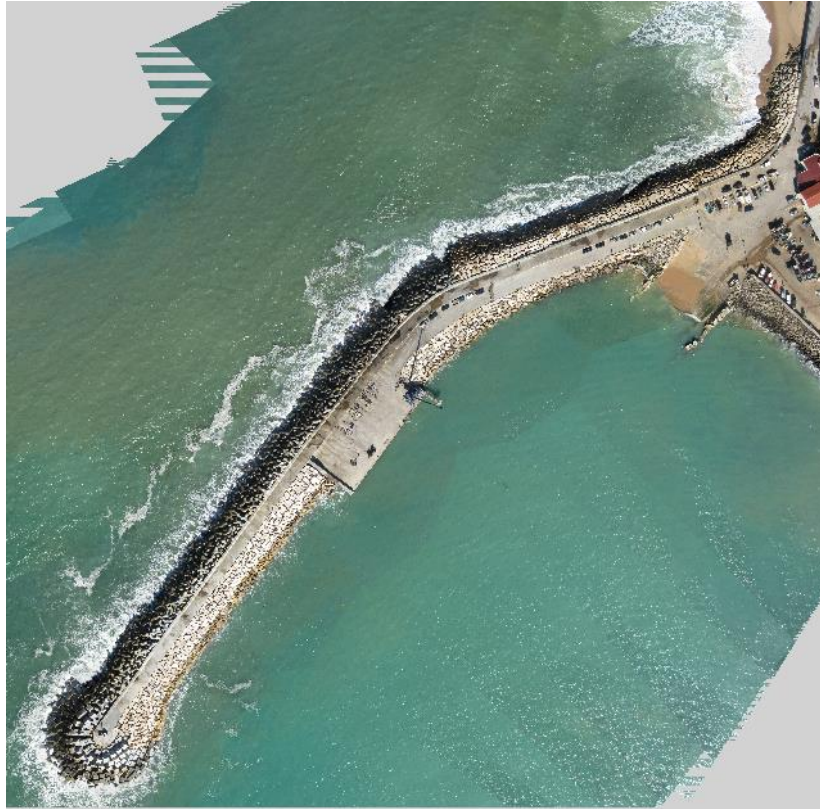
**Figura 3.6 – Ortofoto do quebra-mar**

Os parâmetros de orientação externa corrigidos foram exportados para o *LISA FOTO*, a partir dos quais foram criados modelos estereoscópicos para cada par de fotografias consecutivas. As altitudes correspondentes a cada pixel foram determinadas a partir das orientações externas das duas imagens do par estereoscópico (Linder, 2005), tendo sido construído um mosaico ligando os resultados provenientes de todos os modelos num único MNS (Figura 3.5). As fotografias foram ortoretificadas utilizando o MNS, tendo sido obtida a ortofoto apresentada na Figura 3.6. Outros produtos podem ser produzidos através destes dados, nomeadamente modelos tridimensionais com o módulo ArcScene do *software open source* ArcGis-3D (Figura 3.7).

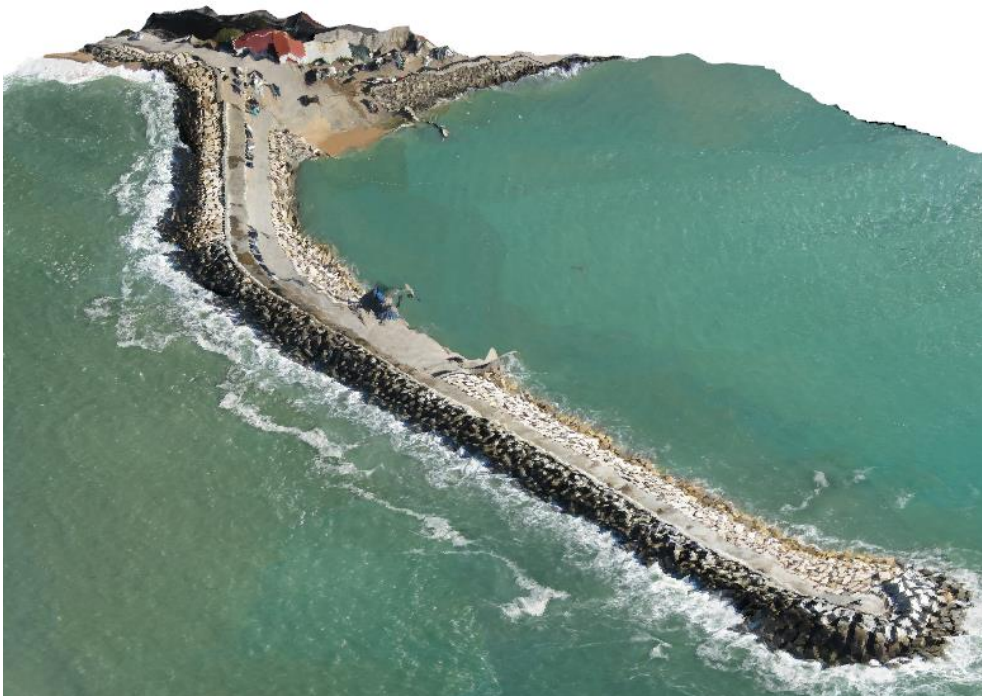
**Figura 3.7 – Modelo tridimensional do quebra-mar**

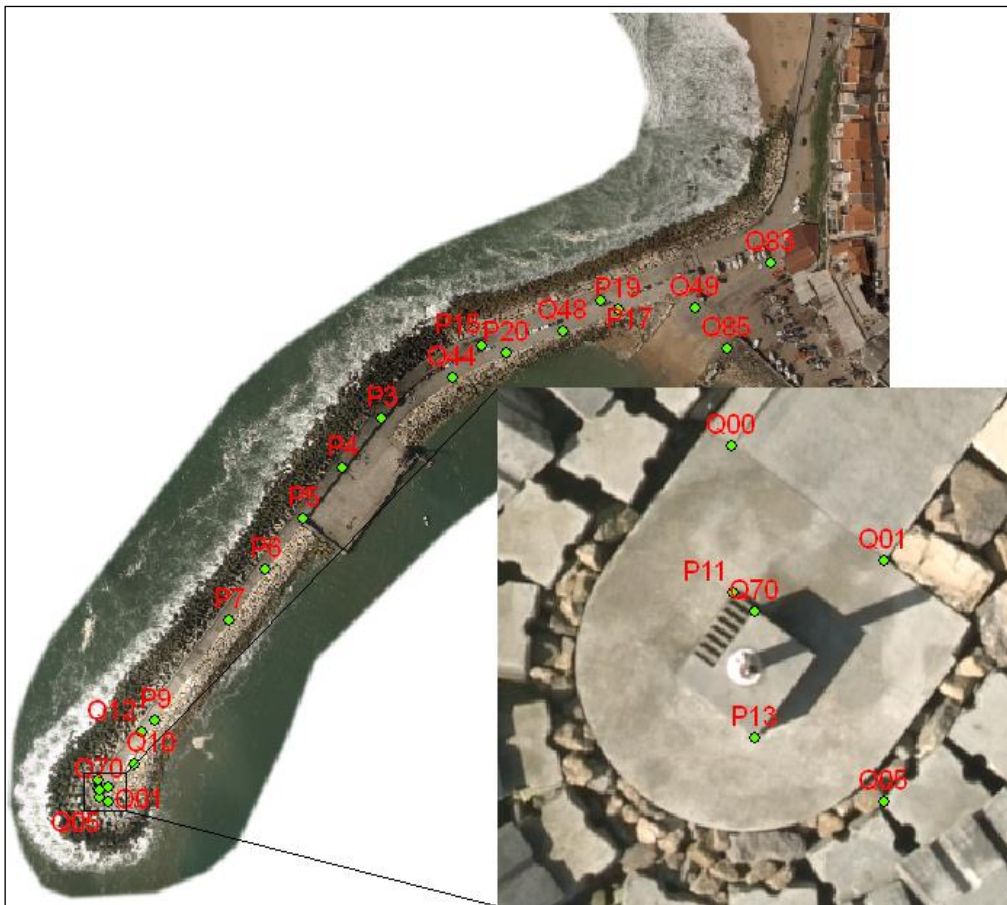
Figura 3.8 – Localização dos pontos de controlo no quebra-mar

O controlo de qualidade posicional fez-se determinando as diferenças (desvios) entre as coordenadas, obtidas por GNSS, de pontos de controlo independentes (que não foram utilizados como pontos fotogramétricos para geração das ortofotos e do MNS) e as suas coordenadas lidas nos produtos cartográficos gerados (Figura 3.8).
