LEVANTAMENTO TÉRMICO DE PARAMENTOS DE BARRAGENS DE BETÃO PARA APOIO AO ACOMPANHAMENTO DA EVOLUÇÃO DE PATOLOGIAS

Processo 0404/112/17721

Lisboa • dezembro de 2013

RELATÓRIO 425/2013 – **DBB/NGA**

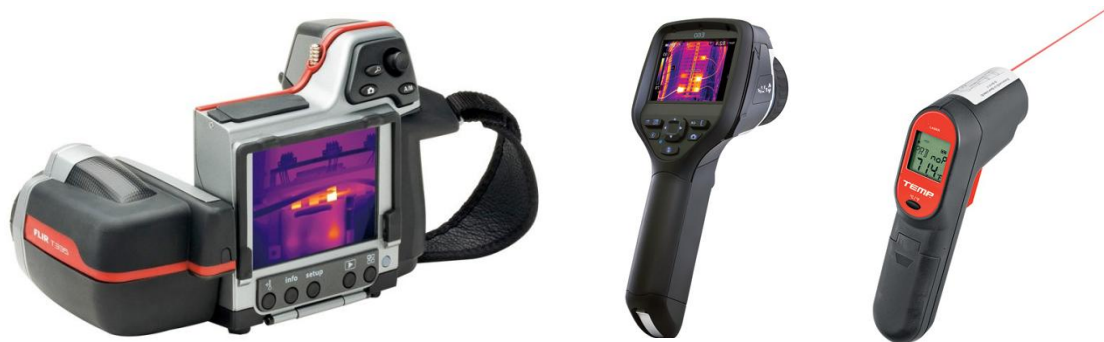
Figura 2.1 – Três modelos de equipamentos para medição de temperatura por infravermelhos: duas câmaras termográficas e um termómetro pontual.

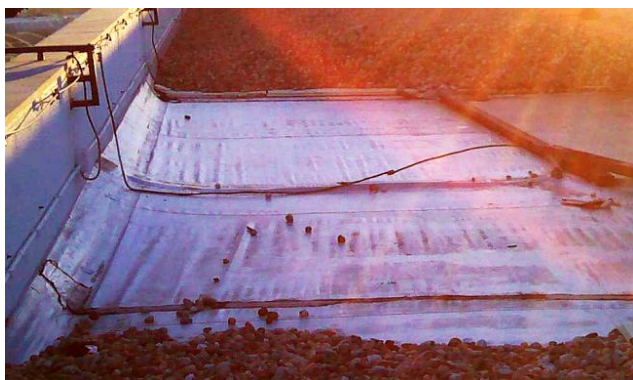
Figura 2.6 – Fotografia da membrana de impermeabilização da cobertura do edifício da empresa Municipalia.

2.3 As imagens térmicas podem também, em certas condições, detetar furos ou ligações não estanques em membranas impermeabilizantes. A existência de água debaixo da membrana, juntamente com condições ambientais propícias, pode levar à deteção da anomalia. Como exemplo apresentam-se duas imagens, fotografia na Figura 2.6 e imagem térmica na Figura 2.7, da cobertura de um edifício, obtidas no fim de um dia sem nuvens (temperatura máxima de 16°C). Dois dias antes tinha ocorrido precipitação. Em resultado da orientação do edifício (este-oeste), a zona esteve todo o dia exposta aos raios solares. Através da medição de temperatura detetam-se zonas mais frias, resultado da entrada de água para baixo da membrana. Nos quatros pontos onde se assinala a medição da temperatura (ver Figura 2.7) obtiveram-se os valores de 3,2°C e 3,8°C nos dois pontos situados à esquerda, e de 9,9°C e 8,9°C nos dois pontos situados à direita.

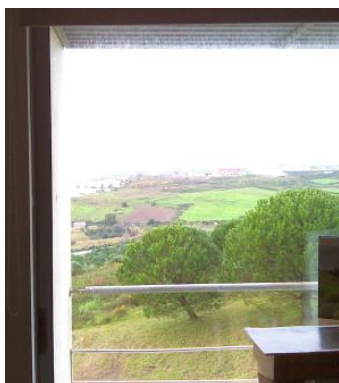
Figura 2.8 – Imagem na banda do visível.

2.4 Uma das características do vidro é ser mais transparente em relação à radiação na banda do visível do que à radiação infravermelha afastada, característica esta que está na origem do chamado efeito de estufa, que ocorre, por exemplo, no interior de salas com janelas quando expostas à incidência direta da luz solar. Atualmente, para melhorar a eficiência energética dos edifícios, este efeito é maximizado pela utilização de vidros com composições químicas especiais. Na Figura 2.8 e na Figura 2.9 apresentam-se duas imagens obtidas pela câmara que foi utilizada para medir as temperaturas nos paramentos das barragens. A primeira imagem é uma fotografia normal onde se vê, através do vidro de uma janela, a paisagem que envolve o edifício da empresa Municipalia. Na segunda, obtida imediatamente a seguir, vê-se a imagem da radiação infravermelha emitida pelo operador refletida no vidro.

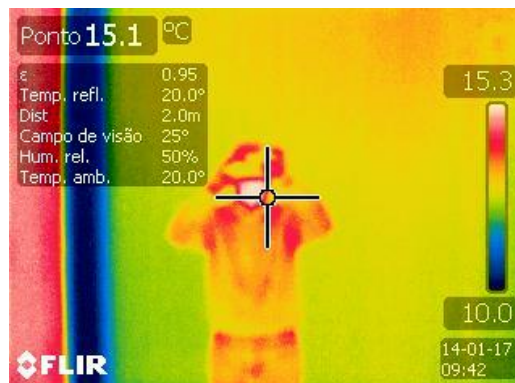
Figura 2.9 – Imagem na banda do infravermelho.

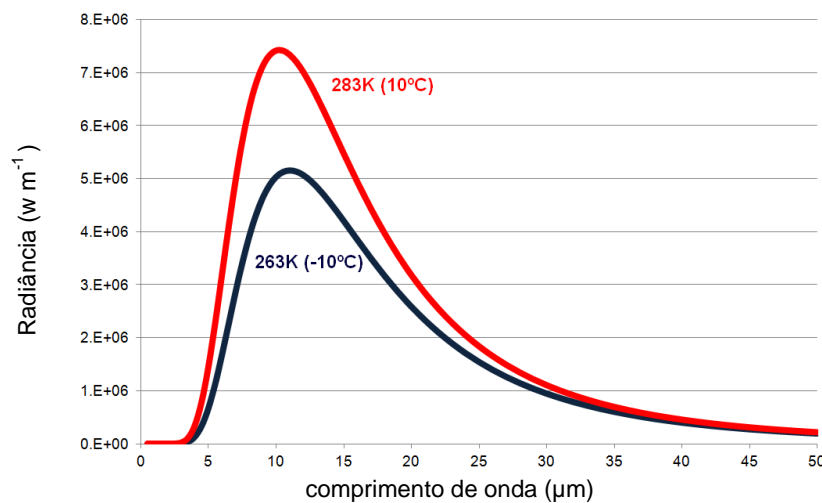
Figura 3.3 – Radiância de um corpo negro de acordo com lei de Planck.

onde $W_{\lambda n}$ representa a radiância espectral do corpo negro no comprimento de onda λ , c a velocidade da luz, h a constante de Plank e k a constante de Boltzmann. Na Figura 3.2 apresentam-se, sob a forma gráfica, para dois corpos negros às temperaturas de -10°C e $+10^\circ\text{C}$, os valores da radiância em função do comprimento de onda. Verifica-se que quanto mais elevada é a temperatura superficial do corpo radiante, menor é o comprimento de onda a que ocorre o máximo de radiância.

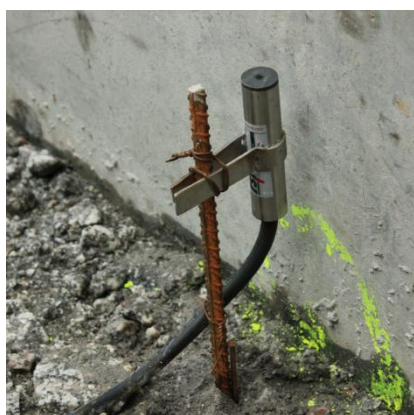
Figura 4.2 – Colocação de um termómetro junto ao paramento (em fundo a cofragem).

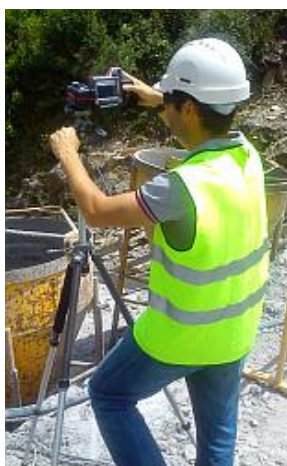
Figura 4.5 – Câmera montada num tripé para obtenção de imagens no terceiro levantamento.

Foram realizados três levantamentos térmicos do paramento de jusante. No primeiro levantamento a câmara foi colocada no pilar de observação geodésica da margem esquerda, no segundo levantamento no pilar da margem direita e no terceiro levantamento foi colocada num tripé (Figura 4.5) que foi estacionado no centro do vale no lado de jusante, numa estrada temporária que ligava as duas margens (encontrava-se aproximadamente à cota do termómetro T20). Apresentam-se os valores de temperatura obtidos pela câmara térmica durante o terceiro levantamento, já que correspondem às melhores condições devido à posição da câmara relativamente à estrutura, e os valores obtidos pelos termómetros situados mais próximo do paramento de jusante. Este levantamento, iniciado às 12h51min, cobriu todo o paramento e parte do vale, demorou 27 minutos a ser realizado, tendo sido registadas 185 imagens (Figura 4.6).

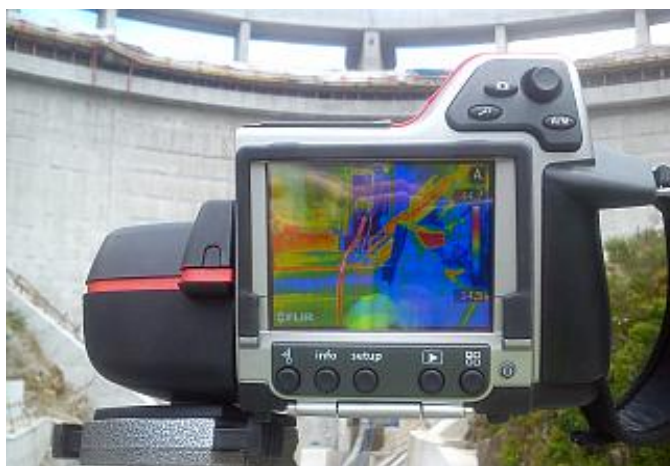
Figura 4.6 – Imagem termográfica da zona inferior da barragem.

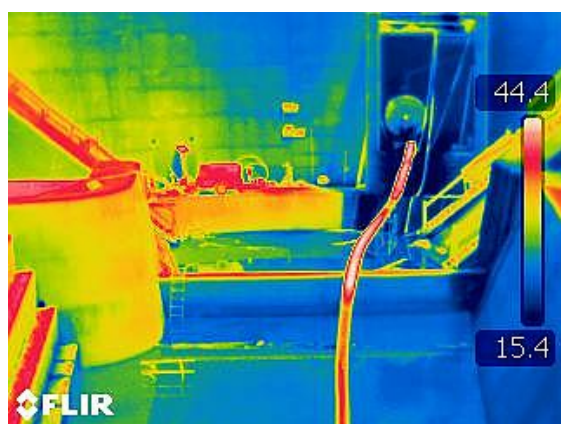
Figura 4.7 – Imagem na banda da radiação infravermelha afastada.

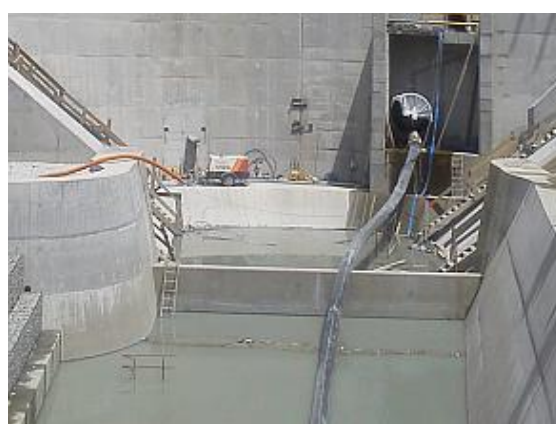
Figura 4.8 – Imagem da mesma zona na banda da radiação visível.

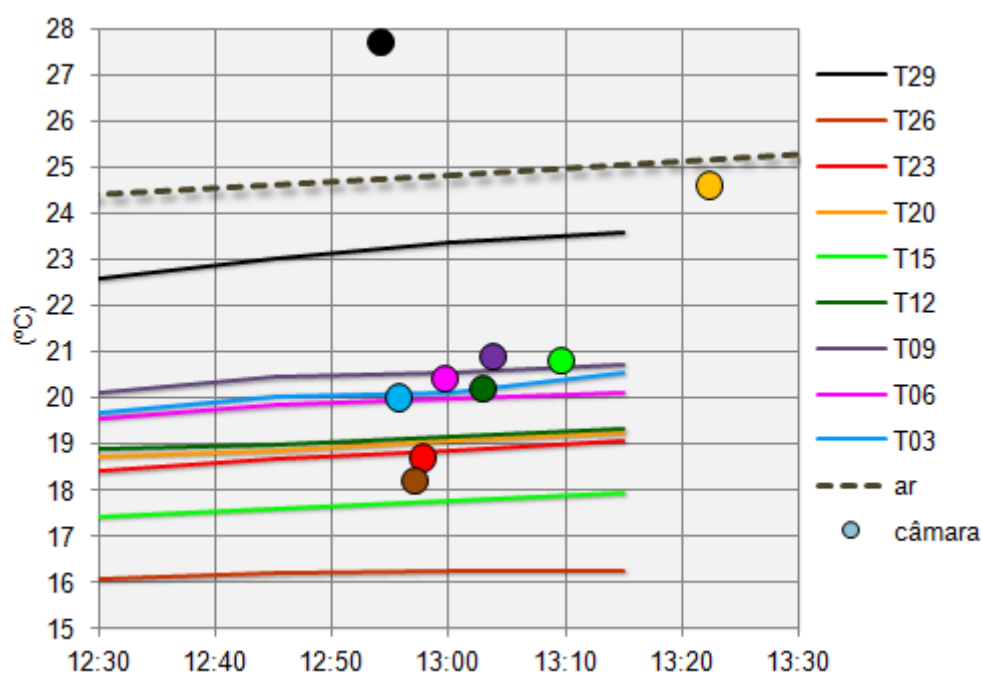
Figura 4.11 – Temperaturas medidas nos termómetros superficiais e pela câmara térmica.

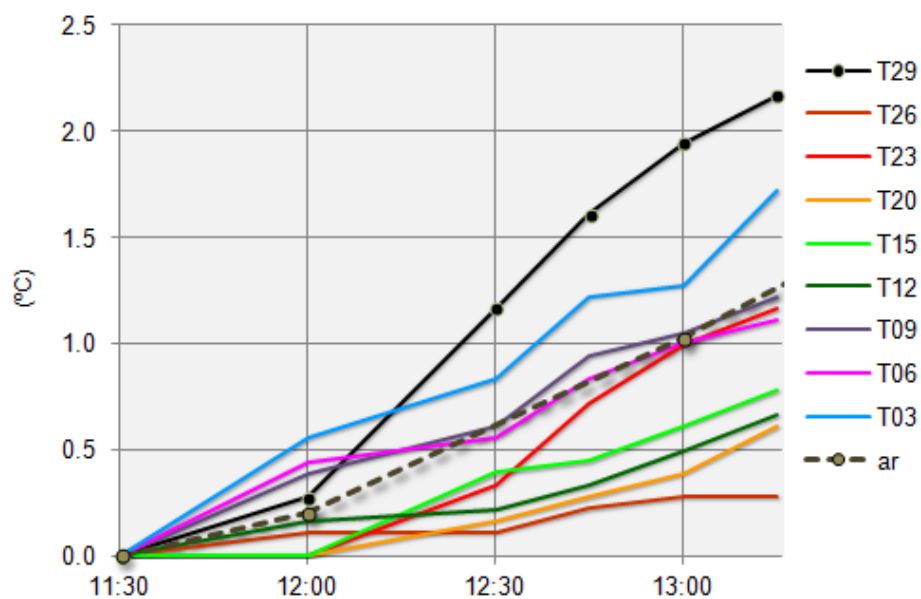
Figura 4.12 – Variações da temperatura medidas nos termómetros de jusante e na estação meteorológica, no dia 4 de junho de 2013.

Para as análises seguintes é importante saber como variaram os valores de temperatura registados pelos termómetros superficiais de jusante (Figura 4.12). Na Figura 4.12 inclui-se também a variação da temperatura do ar, sendo que a temperatura às 11h30min é a média das temperaturas registadas às 11h00min e às 12h00min. À semelhança da temperatura do ar, também as temperaturas registadas pelos termómetros entre as 11h30min e as 13h15min foram crescentes, tendo sido mais acentuada a do termómetro T29 e mais ligeira a do T26.

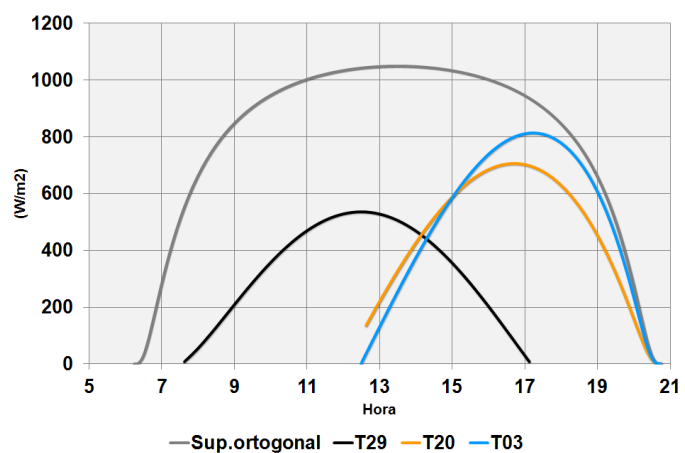
Figura 4.15 – Irradiância solar direta instantânea incidente numa superfície ortogonal aos raios solares e em três zonas da barragem.

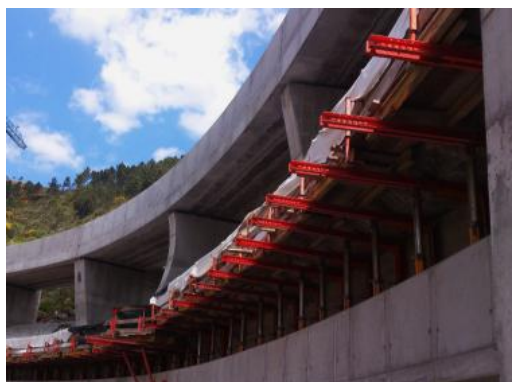
Figura 4.19 – Elementos de apoio à construção que estão na origem das diferenças de temperatura assinaladas a azul na Figura 4.18.

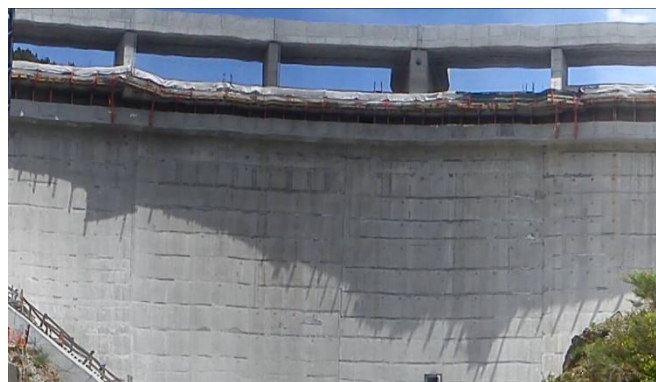
Figura 4.20 – Sombras no paramento de jusante na imagem obtida às 13h13min, onde se vêem as sombras provocadas por elementos de apoio à construção.

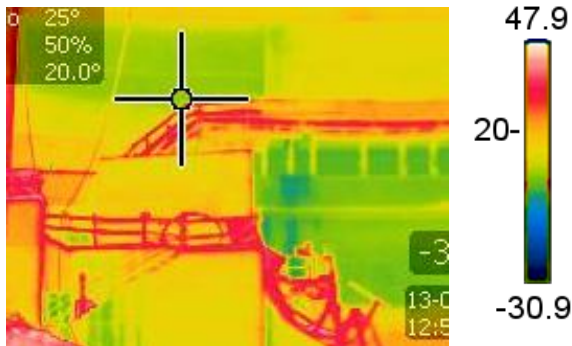
Figura 4.23 – Paramento representado por uma escala cromática com amplitude de 78.8°C.

Já na segunda imagem, Figura 4.24, que se restringiu ao paramento e encosta, a temperatura mínima registada foi 15,1°C. Em ambas as imagens a temperatura máxima foi muito semelhante (47,9°C e 46,2°C, respetivamente). A superfície da barragem, que tinha temperaturas da ordem de 20°C, é apresentada em tons de amarelo na primeira imagem e em tons de azul na segunda imagem.

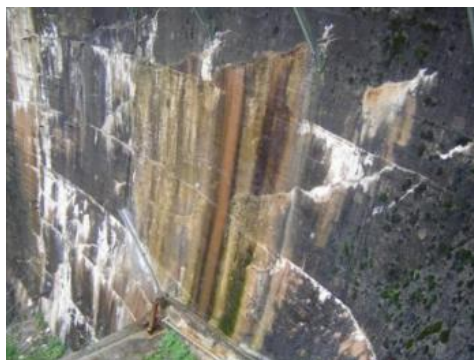
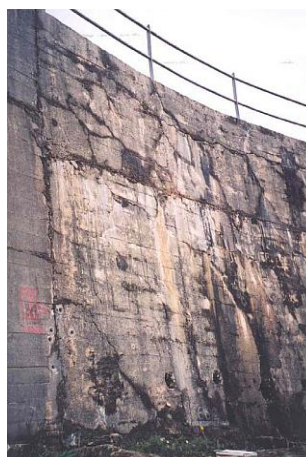
Figura 4.29 – Fendas e deposição de carbonatos no paramento de jusante (margens esquerda e direita, respetivamente) da barragem do Alto Ceira.

A barragem do Alto Ceira situa-se a cerca de 200 m a montante da nova barragem. É uma barragem abóbada que há muito apresentava problemas estruturais em resultado de reações expansivas graves, os quais ditaram a necessidade da sua substituição e demolição. Esta iniciou-se na segunda quinzena de junho, alguns dias depois de realizado o levantamento térmico. Em trabalhos de Camelo *et al.* (2007) e Tavares de Castro (2012) foram apresentadas diversas imagens onde estão patentes a evolução e o estado da deterioração estrutural (Figura 4.28 e Figura 4.29).

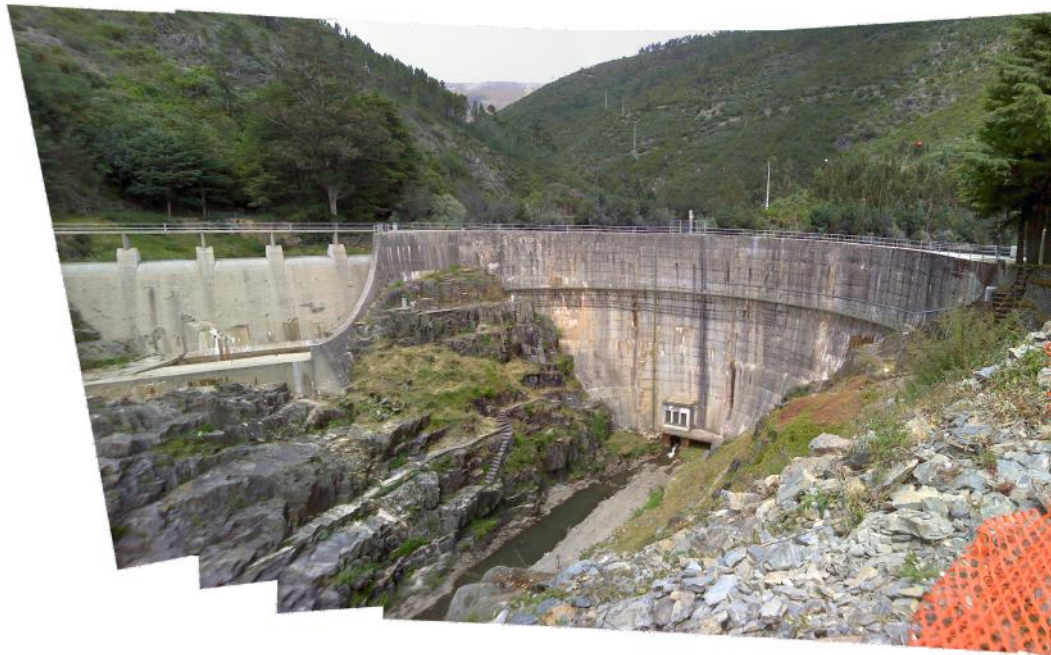
Figura 4.30 – Imagem panorâmica da barragem do Alto Ceira.

também, de forma parcial, a zona do descarregador de superfície. Cada conjunto foi depois reunido em duas imagens panorâmicas (Figura 4.30 e Figura 4.31).

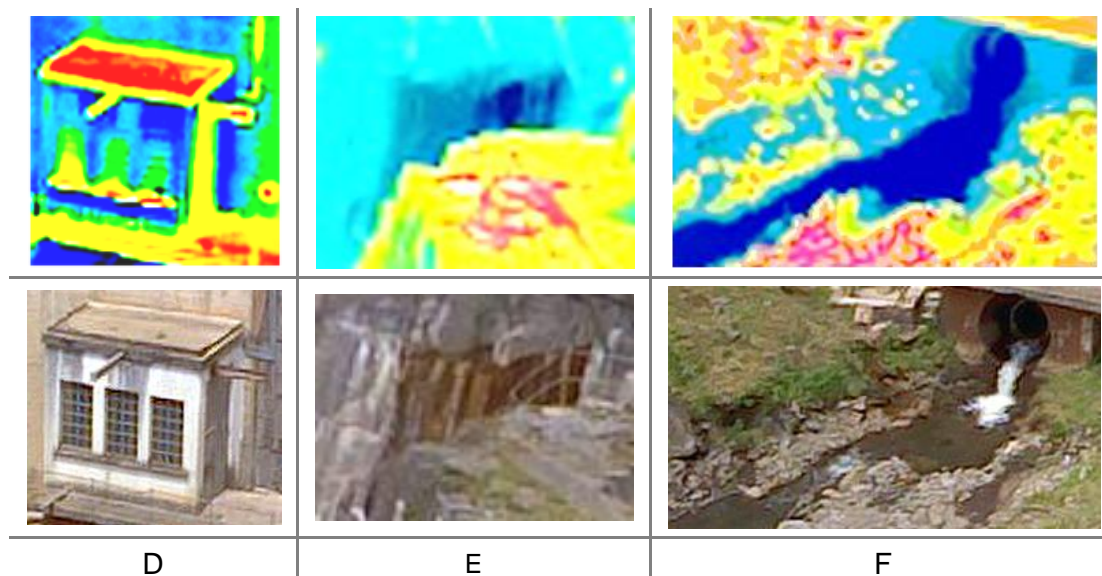
Figura 4.34 – Zonas da barragem com aspetos relevantes (zonas D a F).

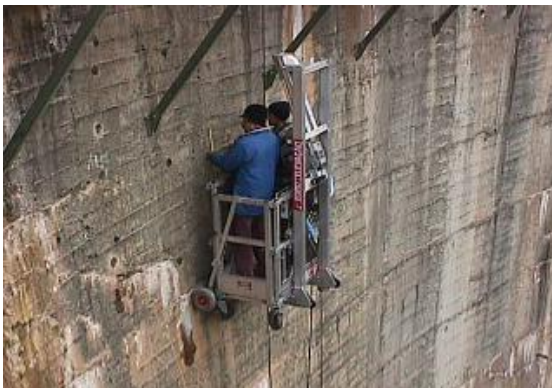
Figura 4.35 – Inspeção do paramento de jusante da barragem do Alto Ceira utilizando um bailéu.

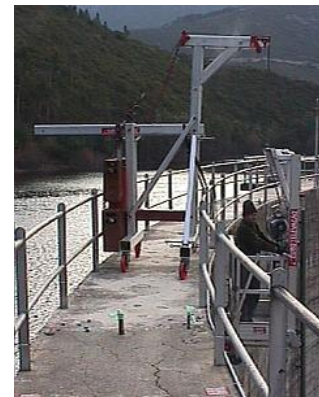
Figura 4.36 – Estrutura de suporte do bailéu instalada no coroamento.

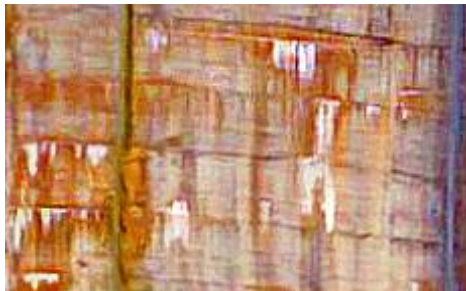
Figura 4.40 – Imagem do paramento com aplicação de realce da cor.

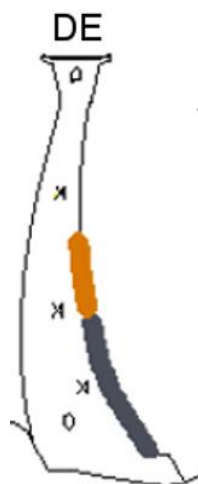
Figura 4.50 – Desenvolvimento das faixas cromáticas no perfil do bloco DE

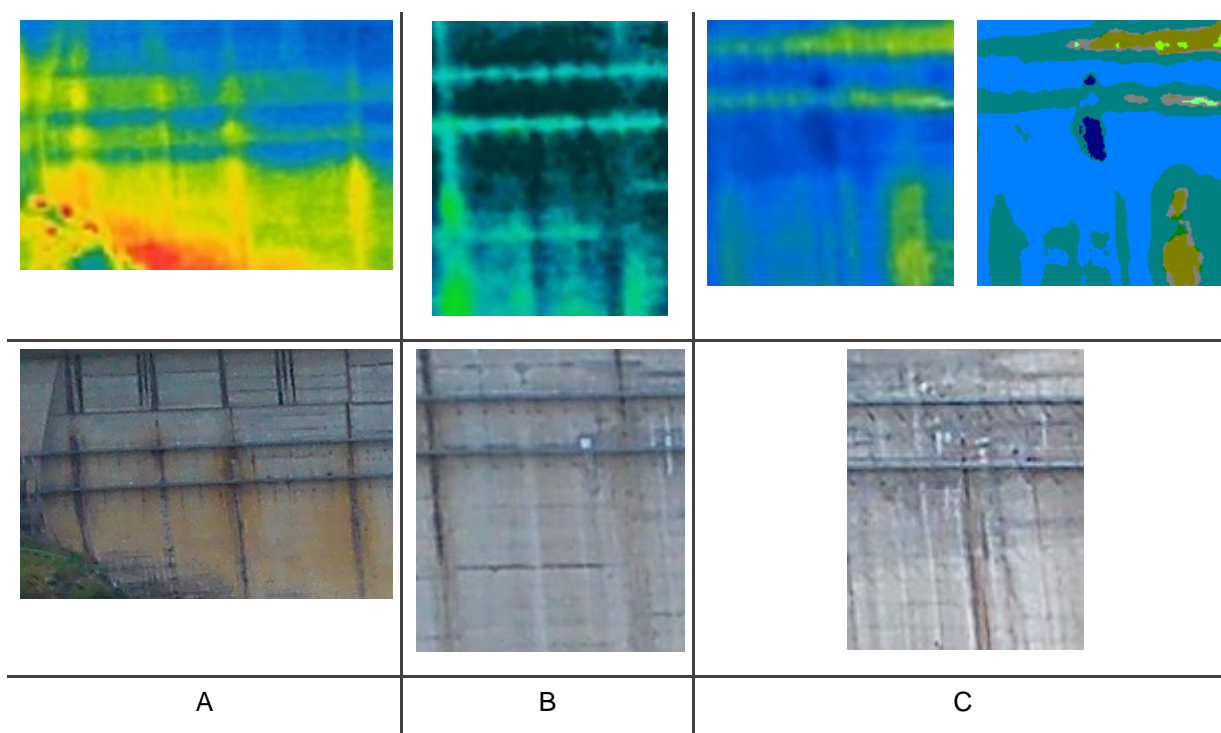
Figura 4.53 – Zonas da barragem com aspetos relevantes (zonas A a C)

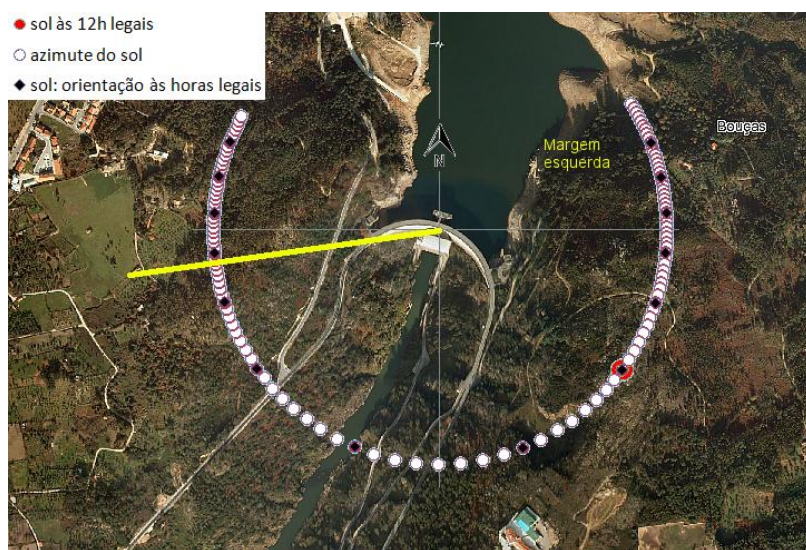
Figura 4.56 – Direção do sol em diferentes instantes do dia 4 de junho de 2013.
