ESTUDO DA VIABILIDADE DE UTILIZAÇÃO DAS ÁGUAS SUBTERRÂNEAS NO CAMPUS DO LNEC

Monitorização dos níveis piezométricos e da qualidade das águas subterrâneas no ano hidrológico 2012-2013

RELATÓRIO 341/2014 – **DHA/NRE**

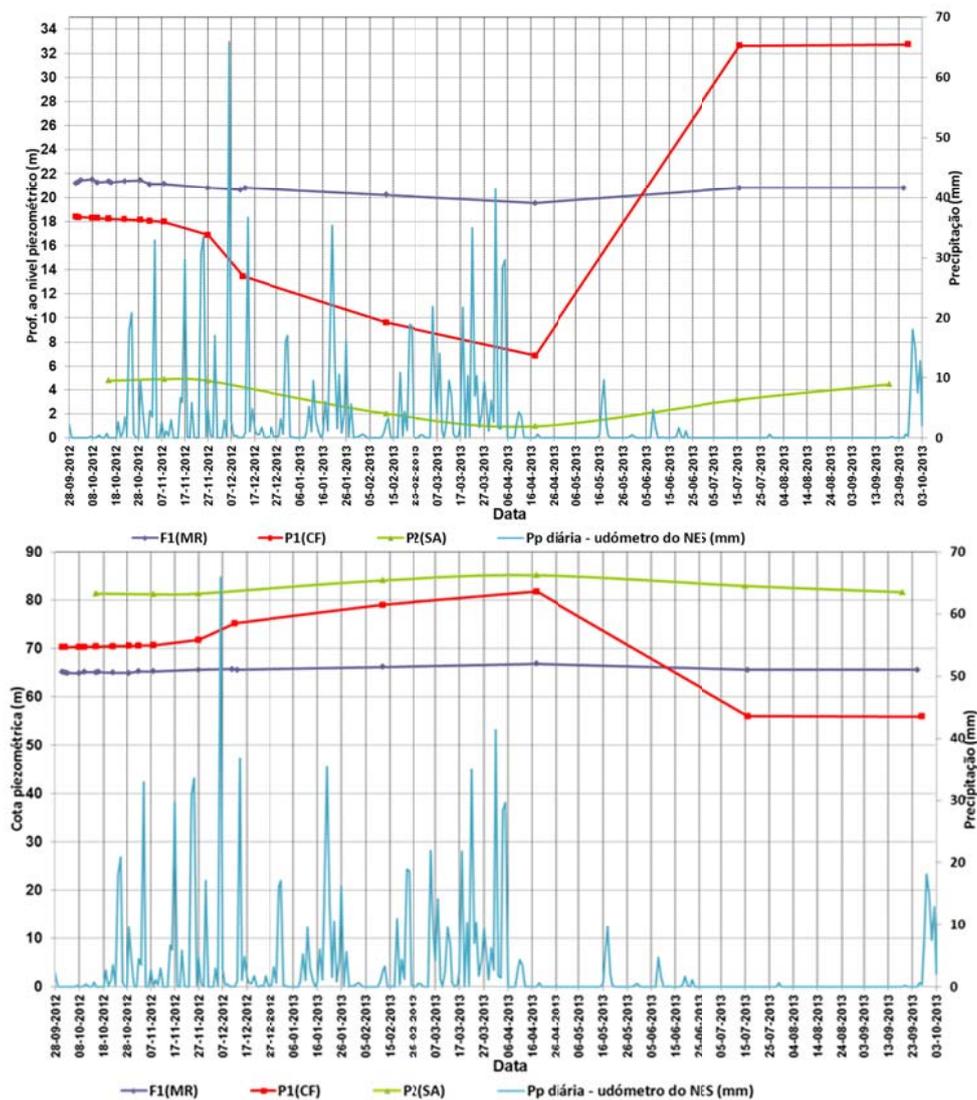
Figura 2.6 – Profundidade ao nível piezométrico e cotas piezométricas nos poços F1(MR), P1(CF) e P2(SA)

Os resultados mostram a diminuição da profundidade ao nível piezométrico no poço P1(CF) desde finais de novembro de 2012, até ao valor de 6,87 m (cota piezométrica = 81,77 m, em abril de 2013), i.e uma subida da cota piezométrica em resultado da precipitação. Como cenário oposto, de julho a setembro de 2013, a profundidade ao nível piezométrico medida (Anexo II) indicou um rebaixamento de 25,76 m (32,63 m - 6,87 m) que se atribuiu à extração de água para a rega num período sem pluviosidade que permitisse compensar os níveis.

A água do poço F1(MR) não foi utilizada. Os valores da profundidade ao nível piezométrico máximos, mínimos e médios foram muito constantes ao longo de todo este período, no valor de 21,52 m (cota piezométrica = 64,87 m), 19,54 m (cota piezométrica = 66,85 m) e 21,01 (cota piezométrica = 65,38 m) respetivamente (Quadro 2.2).

A variação sazonal do nível piezométrico é, também, evidenciada no poço P2(SA) onde se registaram valores mais altos entre fevereiro e abril demonstrando o efeito do período mais chuvoso, embora de forma bastante menos expressiva.

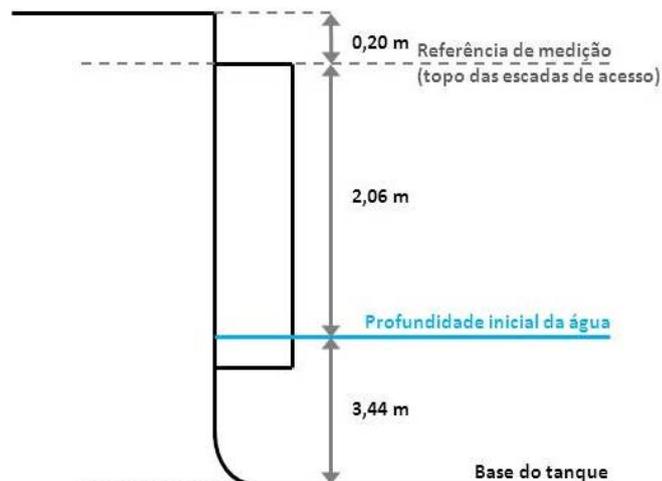
Figura 2.7 – Desenho esquemático da parede lateral do tanque do LEHID (junto às escadas de acesso)

A Figura 2.7 apresenta o desenho esquemático da parede lateral do tanque do LEHID desde o topo das escadas de acesso à base do tanque. O ensaio foi realizado no período entre as 10:26 h do dia 4 de julho e as 13:00 h do dia 10 de julho de 2013, quando ocorreu o esvaziamento do tanque. A extração de água foi sendo interrompida ao final de cada dia de ensaio com arranque da bomba ao início da manhã do dia seguinte. Imediatamente antes do início do ensaio foi medida a profundidade inicial da água no poço P1(CF) e no tanque tendo-se registado os valores de 34,17 m e 2,06 m respetivamente.

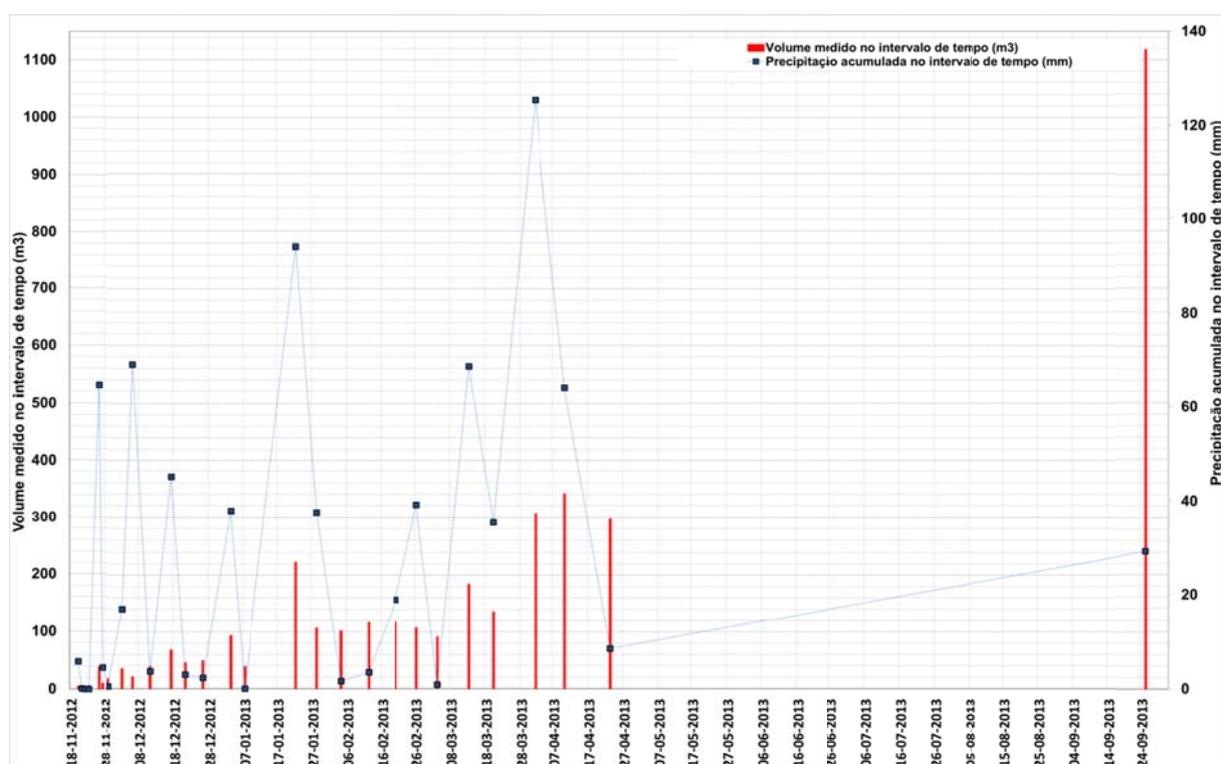
Figura 3.1 – Volumes de água extraídos (medidos no caudalímetro) e precipitação acumulada no período entre 20-11-2012 e 25-09-2013

O volume total medido no período entre 20 de novembro de 2012 e 25 de setembro de 2013 é de 3736,6 m³. Os dados mostram que 70% do volume total foi medido durante o período mais chuvoso (entre novembro de 2012 e abril de 2013) e 30% no período entre maio e setembro de 2013 refletindo o período de menor precipitação. O gráfico da Figura 3.1 representa os volumes medidos e a precipitação acumulada no intervalo de tempo.

Deve referir-se que existe uma lacuna de medições, entre 23 de abril e 25 de setembro, resultando num volume acumulado de 1118,2 m³. No entanto se considerarmos que este valor corresponde ao volume extraído durante 5 meses (maio a setembro) verificamos que o volume médio extraído por mês durante este período (volume médio de 223,64 m³/mês) é bastante inferior aos volumes extraídos nos meses mais chuvosos, como abril (com um volume extraído de 946 m³) ou janeiro (463 m³) apontando para a clara relação entre a precipitação, apesar da lacuna de medições.

Em termos da medição dos volumes de água drenados pelo sistema de bombagem instalado nas caves do Edifício Principal, o volume total medido em 10 meses foi de 3736,6 m³. Estima-se que 70% (2618,4 m³) foi drenado entre novembro de 2012 e abril de 2013, no período mais chuvoso, e 30% (1118,2 m³) entre maio a setembro de 2013, refletindo o período de Verão.

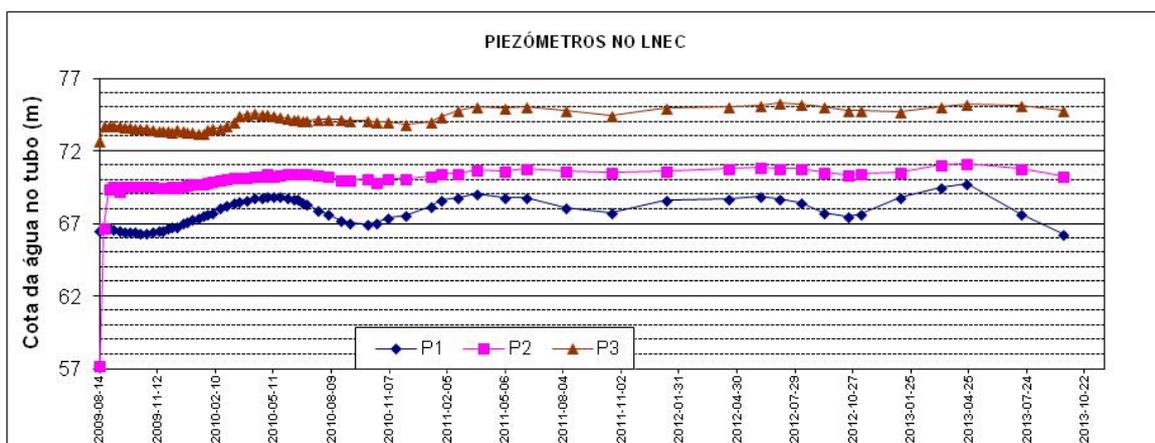
No Anexo I considera-se a informação histórica existente sobre a profundidade ao nível piezométrico efetuada nos piezómetros PZ1, PZ2 e PZ3 ponto designado por PZ(S3), iniciada a 14 de agosto de 2009 com periodicidade semanal, passando posteriormente a ser medidas mensalmente até outubro de 2011 no âmbito do trabalho apresentado por Coelho (2011), tendo sido retomadas as medições em janeiro 2012.

**Anexo I - Profundidades ao Nível Piezométrico nos Piezômetros
PZ1, PZ2 e PZ3 – Ponto PZ(S3), no Interior da Sondagem S3**

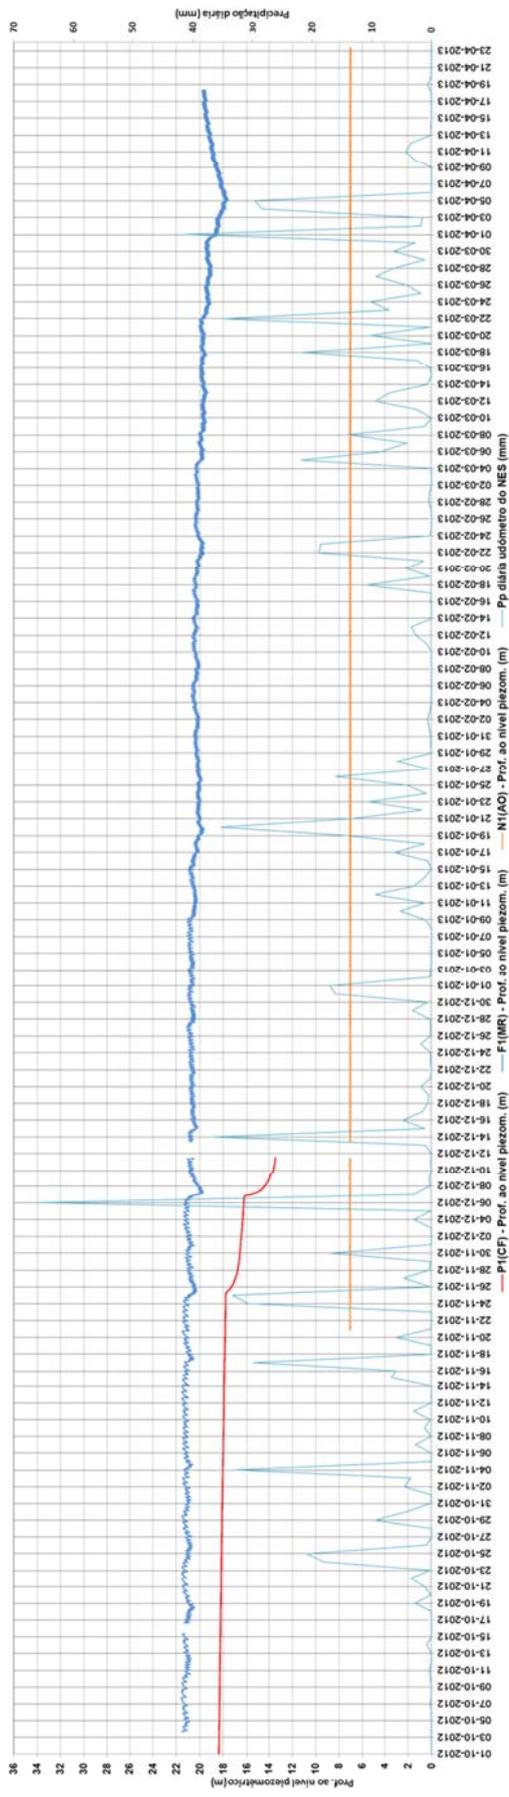
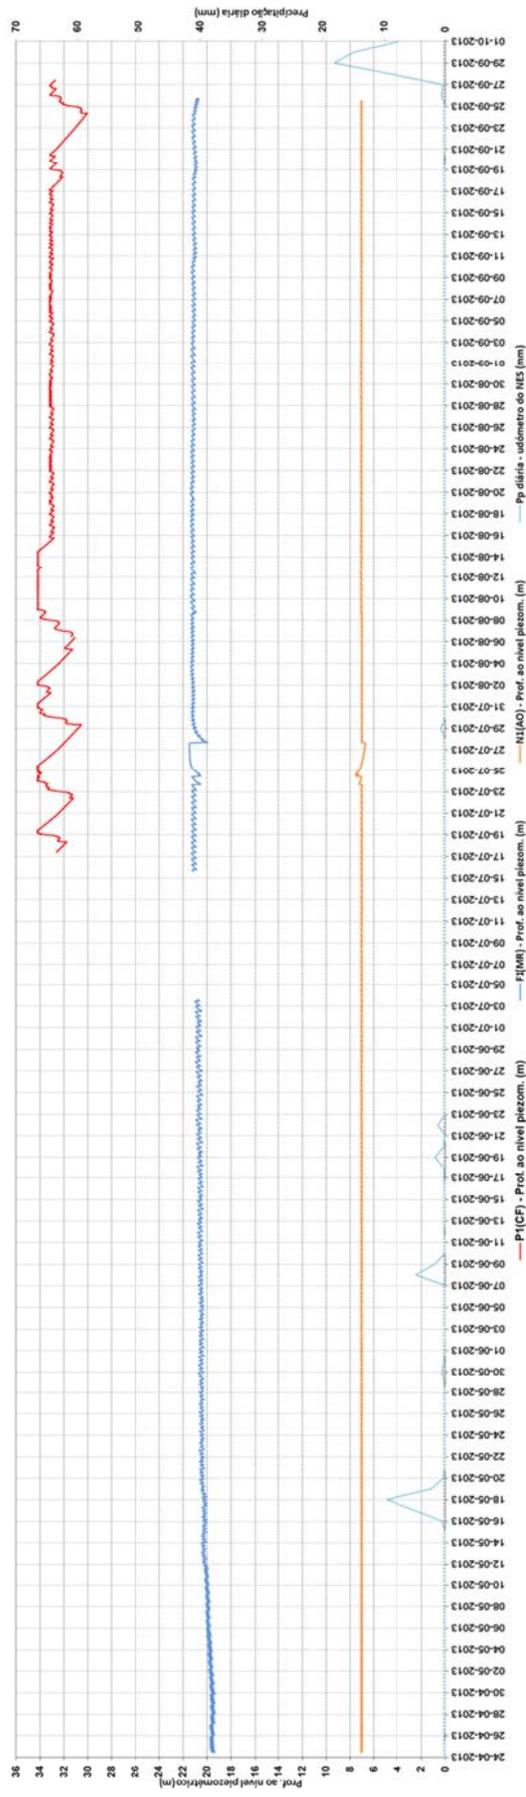
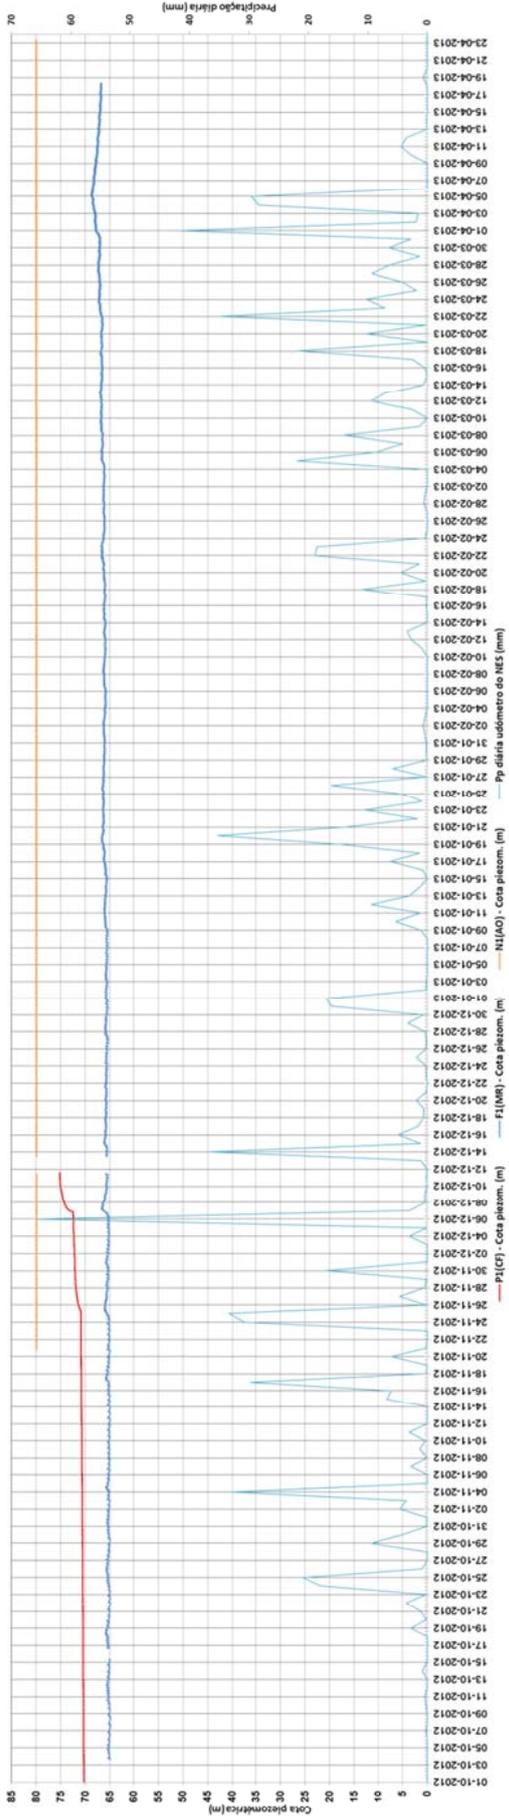
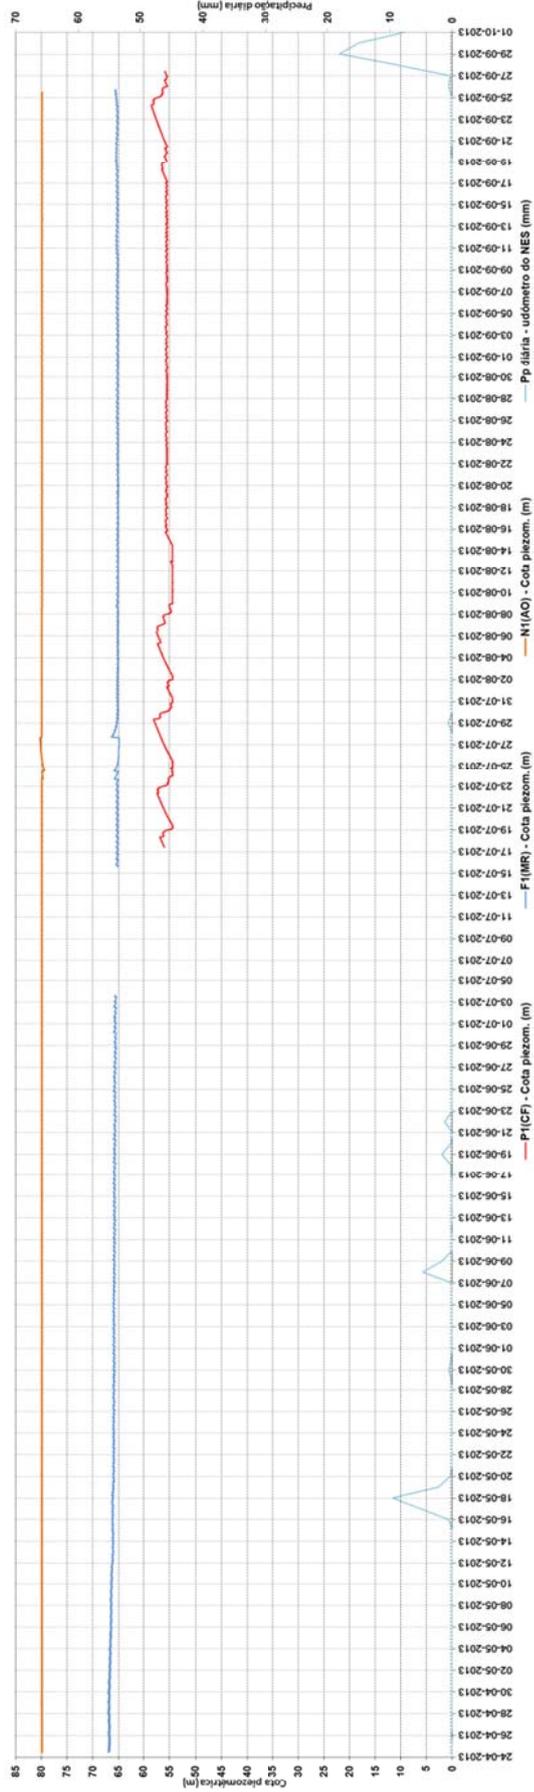
ANEXO III – Registo Automático das Profundidades ao Nível Piezométrico nos Poços P1(CF), F1(MR) e na Cave do Edifício Principal N1(AO)

O Anexo III apresenta os gráficos dos registos da profundidade ao nível piezométrico obtidos com sondas automáticas CTD instaladas nos poços F1(MR) e P1(CF) e nas caves do Edifício Principal ponto designado por N1(AO). São, igualmente, apresentados os gráficos com as correspondentes cotas piezométricas.

Os resultados mostram que o poço F1(MR) apresenta um valor aproximadamente constante do nível piezométrico médio, embora demonstre a ocorrência alternada de períodos de descida e de recuperação de níveis piezométricos, com subidas dos níveis que alternam com períodos mais longos de descida. Estas oscilações demonstram o efeito do fluxo das águas de drenagem das caves do edifício principal. Não ocorreu extração de água deste poço para a rega dos jardins durante o período em análise.

O poço P1(CF) apresenta valores da profundidade ao nível piezométrico aproximadamente constantes entre outubro e novembro, verificando-se a subida da cota piezométrica a partir finais do mês de novembro de 2012 (cerca de um mês após o início do período chuvoso). Note-se que a Figura 2.6 mostra a subida do nível piezométrico, que atingiu um valor máximo de 6,87 m (cota piezométrica = 81,77 m) em abril de 2013. Em julho de 2013, altura em que foram retomadas as medições verificou-se, devido à extração excessiva de água, a descida do nível piezométrico para o valor de 32,63 m (cota piezométrica = 56,01 m) o que levou ao esgotamento do poço até à profundidade da bomba.

Relativamente aos valores da profundidade ao nível da água registados na cave do Edifício Principal ponto N1(AO), estes demonstram a ocorrência de períodos de descida e recuperação com valores médios da ordem dos 7,04 m (cota = 79,92 m). Os valores mais altos registaram-se no decurso de operações de manutenção em julho de 2013 - foi necessário proceder à extração total de água que afluía às caves ficando a mesma sem água até à base à profundidade de 7,56 m (cota = 79,40 m).

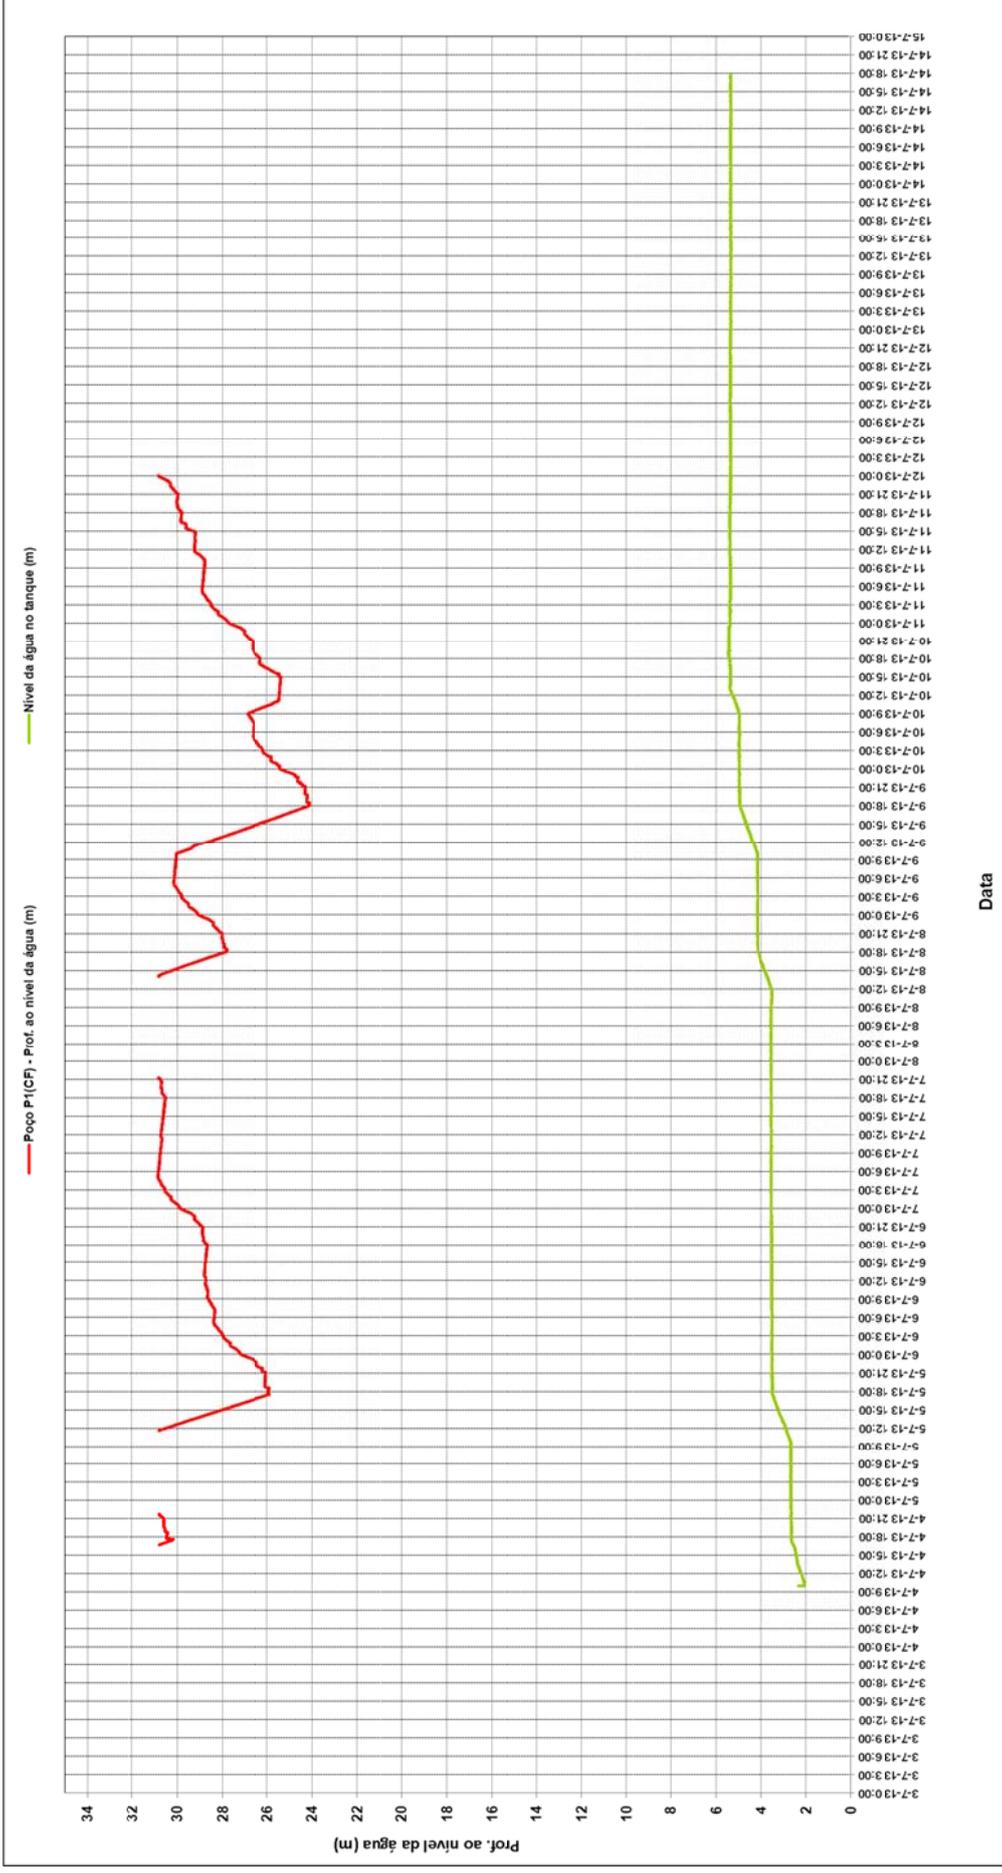
ANEXO IV – Variação dos Valores da Profundidade ao Nível da Água no Poço P1(CF) e no Tanque do LEHID

O Anexo IV apresenta a variação dos valores da profundidade ao nível da água no poço P1(CF) e no tanque. Da análise destes valores é possível concluir que o volume injetado no período entre as 9:55 h e as 18:06 h do dia 9 de julho é de aproximadamente 42 m^3 (correspondente a uma altura de água de 5,85 m no poço) em 8 horas, o que permite calcular uma capacidade de recarga de $5,25 \text{ m}^3/\text{h}$. Por outro lado, o volume utilizado para a rega nas 15 horas seguintes foi de aproximadamente 19 m^3 (correspondente a uma altura de 2,7 m no poço). Da análise efetuada pode-se inferir que existe uma correlação entre os volumes injetados nos dois períodos em que a sonda ficou fora de água (entre 4 de julho às 21:44 h e 5 de julho às 11:35 h e entre 7 de julho às 21:13 h e 8 de julho às 14:00 h):

Os registos indicam que às 11:35 h do dia 5 de julho, a sonda ficou imersa na água, tendo a mesma registado o valor de 30,80 m e, após a paragem da bomba, o valor de 25,98 m às 17:35 h. Estima-se assim, que ocorreu uma subida do nível da água no poço de 4,82 m (o que corresponde ao volume aproximado de 34 m^3) durante 6 horas. Com base nestes valores calcula-se que a capacidade de recarga foi de $5,66 \text{ m}^3/\text{h}$.

No dia 8 de julho às 14:00 h, a sonda iniciou os registos da profundidade ao nível da água de 30,80 m atingindo os 27,80 m às 18:06 h. Estima-se que a recuperação da profundidade ao nível da água no poço foi de 3 metros durante cerca de 4 horas, a qual corresponde a um volume aproximado de 21 m^3 e ao valor de recarga de $5,25 \text{ m}^3/\text{h}$.

Entre o final do dia 5 e o início do dia 8 de julho observaram-se dois períodos de perdas de água no poço (com diminuição dos níveis) em que os volumes perdidos são muito semelhantes, refletindo os intervalos em que se procedeu à rega.

O ensaio de injeção no poço P1(CF) com água dos tanques do LEHID permitiu avaliar o volume de utilizado para rega de 19 m³, refletindo-se num rebaixamento do nível piezométrico de 2,7 m no poço, registado durante aproximadamente 15 horas.

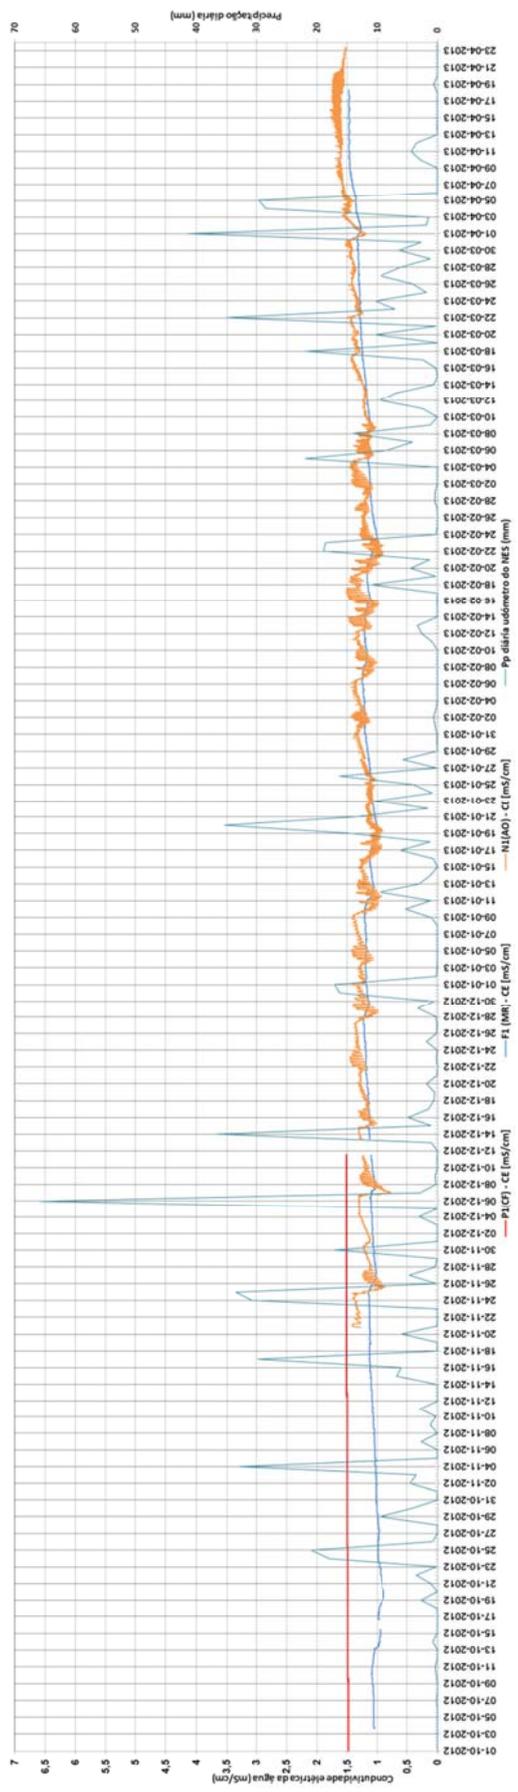
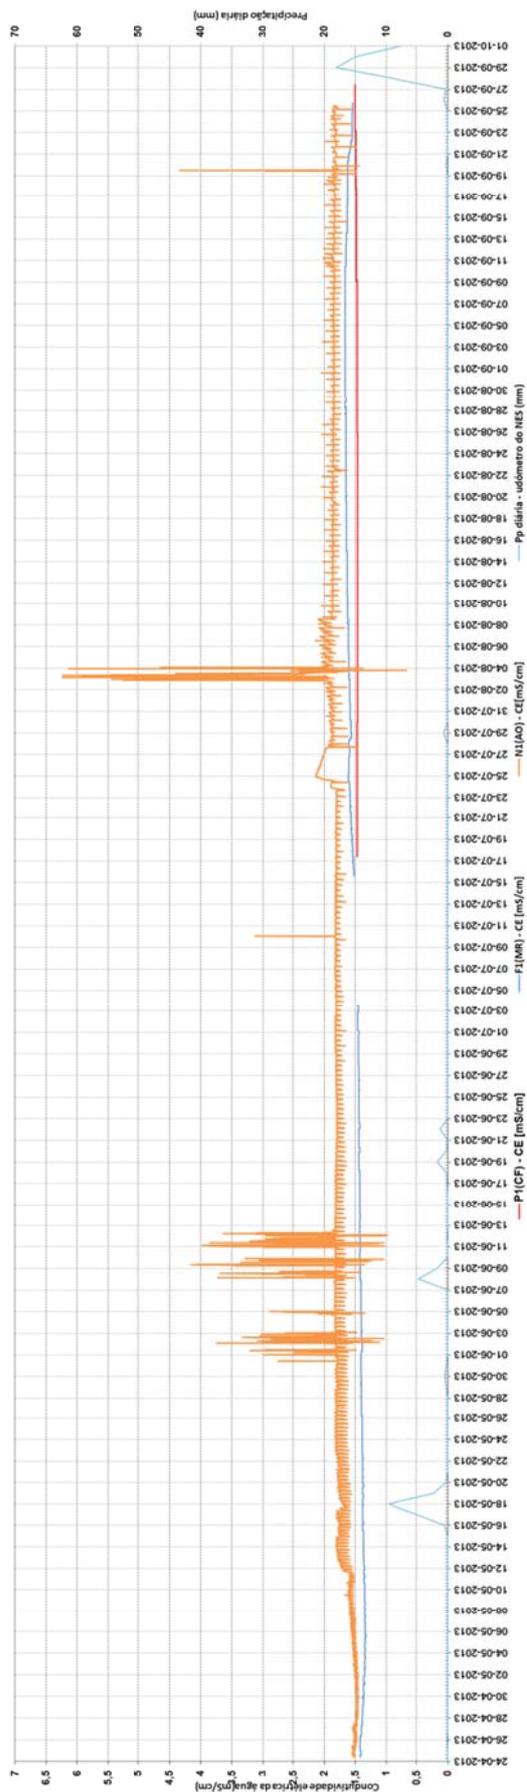
ANEXO V - Registo Automático da Condutividade Elétrica da Água nos Poços P1(CF), F1(MR) e na Cave do Edifício Principal N1(AO)

A monitorização contínua de parâmetros globais da qualidade das águas subterrâneas foi realizada com recurso a sondas CTD nos pontos F1(MR) e N1(AO) e P1(CF), com a medição da condutividade elétrica (que regista a variação da concentração em iões maiores na água) e da temperatura.

As figuras apresentadas no Anexo V mostram os registos contínuos da CE da água e da precipitação durante o ano hidrológico 2012-2013. O Quadro 2.3 apresenta a síntese dos valores máximos, mínimos e médios dos registos obtidos nos períodos entre outubro de 2012 a abril de 2013 e maio a setembro de 2013.

No ponto N1(AO) observam-se os valores médios da CE mais elevados (=1,81 mS/cm), cuja origem poderá estar relacionada com fugas na rede de águas residuais contribuindo para a degradação da qualidade das águas no poço F1(MR) para onde são drenadas. De facto, pelo menos no período entre dezembro de 2012 e abril de 2013, observa-se uma clara correlação entre os valores de CE destes dois pontos. Os gráficos do Anexo V mostram também que a CE diminui (para valores médios de 1,30 mS/cm) após eventos de ocorrência de precipitação (entre outubro de 2012 a abril de 2013), como resultado da diluição pelas águas de precipitação que afluem para as caves do edifício principal. No período seco (maio a 2013 a setembro de 2013), chegam às caves do edifício principal, águas mais poluídas tendo-se registado o valor máximo de 6,24 mS/cm no mês de agosto de 2013. Nesse período não se observa oscilação no poço F1(MR), possivelmente por não ter havido drenagem da água a partir do ponto N1(AO).

No ponto N1(AO) observam-se valores médios da CE mais elevados cuja origem poderá estar relacionada com fugas na rede de águas residuais contribuindo para a degradação da qualidade das águas no poço F1(MR) para onde são drenadas. Em termos gerais a CE diminui após eventos de ocorrência de precipitação como resultado da diluição pelas águas de precipitação.
