## ENSAIOS DE RESISTÊNCIA AO FOGO DE LIGAÇÕES VIGA-PILAR EM MADEIRA

Nesta comunicação são apresentados os resultados de uma extensa campanha experimental relativa à resistência ao fogo de ligações estruturais viga-pilar, em madeira, sujeitas a esforço transverso. Nesta campanha, o comportamento ao fogo destas ligações foi abordado de forma sistemática, tendo sido ensaiadas várias tipologias vulgarmente utilizadas, contribuindo-se de forma significativa para o estudo do seu desempenho em situação de incêndio e para o desenvolvimento de métodos de dimensionamento.

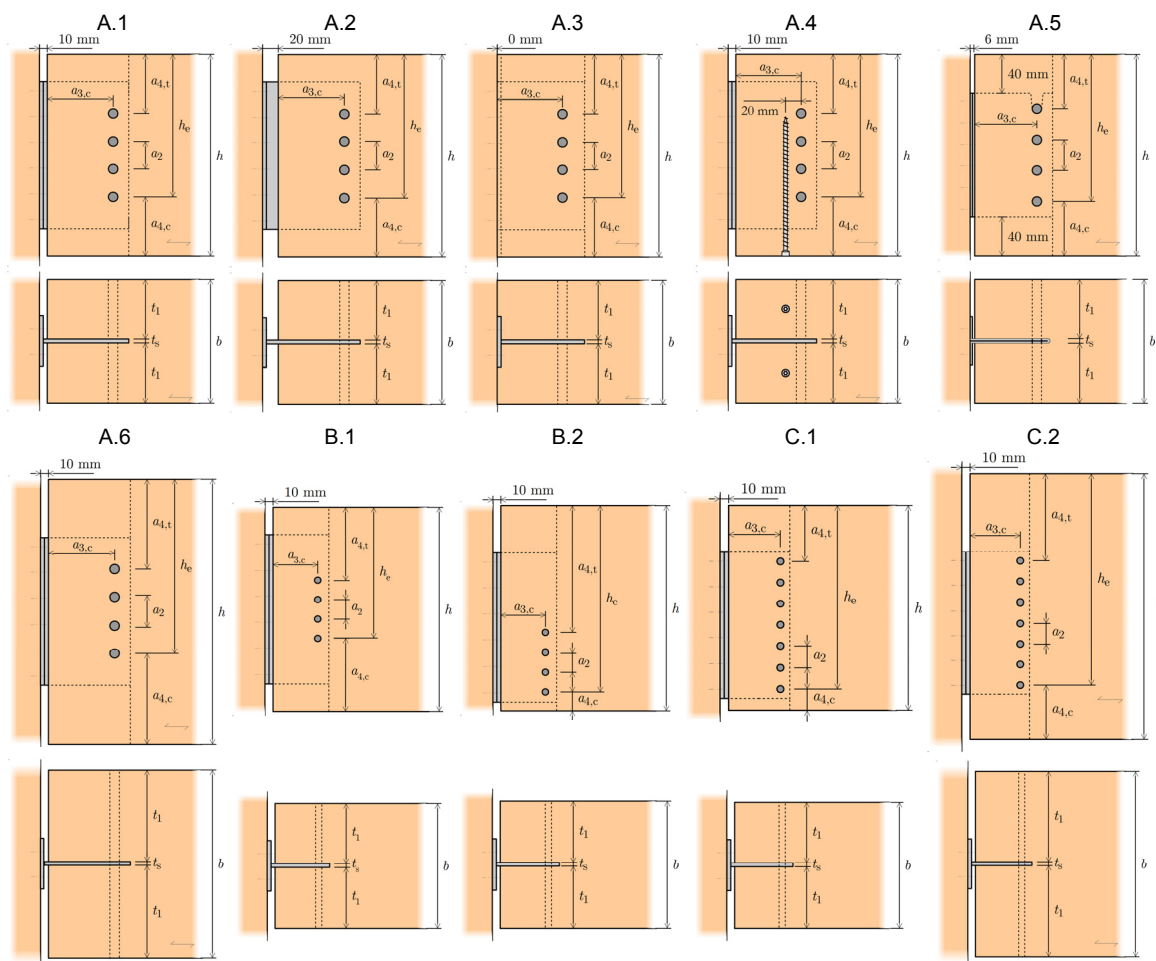
Figura 2.1 Geometria das ligações com cavilhas ensaiadas.

Figura 2.2. Ligador tipo cauda-de-andorinha em alumínio.

As tipologias A.1 a C.2 são, no *lado da viga*, ligações aço-madeira com cavilhas (Fig. 2.1). Na tipologia A.5 foram utilizadas chapas de ligação comerciais com uma geometria muito semelhante às chapas feitas à medida utilizadas na tipologia A.1. As tipologias A.6 e C.2 são semelhantes às tipologias A.1 e C.1, respectivamente, mas as secções transversais foram aumentadas 40 mm em todo o perímetro. Deste modo, as tipologias A.6 e C.2 são classificadas como R60 (espessura superior a 240 mm), enquanto que todas as outras (excepto a D.1) são classificadas como R30 (espessura superior a 160 mm) [8]. Finalmente, a tipologia D.1 é um ligador comercial do tipo cauda-de-andorinha em alumínio, composto por duas partes que engatam e que são aparafusadas ao topo da viga e à face do pilar (Fig. 2.2).

Nas ligações com as chapas de ligação comerciais (A.5), a folga entre o topo da viga e a face do pilar era de apenas 6 mm (Figura 2.1 e Tabela 2) em vez de 10 mm como na ligação equivalente A.1. Embora a resistência mecânica estimada para o *lado do pilar* desta ligação fosse inferior à do *lado da viga* (Tabela 3 e Figura 4a), nos ensaios à temperatura normal a rotura deu-se no *lado da viga*. Esta ligação comercial atingiu uma resistência ao fogo 5 minutos inferior à da ligação A.1 e a rotura ocorreu no *lado do pilar*, de modo semelhante ao da ligação A.2. No entanto, a carga aplicada à ligação A.5 durante o ensaio de resistência ao fogo foi cerca de 40% da resistência mecânica do *lado da viga* à temperatura normal, em vez de 30% como nas ligações A.1-3.

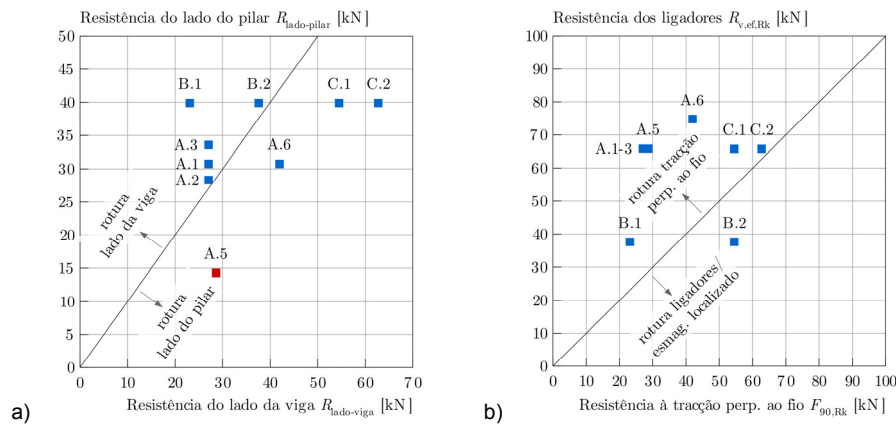
Figura 4. Estimativa da resistência das ligações com cavilhas ensaiadas: a) resistências do lado da viga e do lado do pilar; b) modos de rotura do lado da viga das ligações.

A estimativa da resistência das ligações com cavilhas ensaiadas à temperatura normal e os respectivos valores obtidos experimentalmente são apresentados na Tabela 3 e na Figura 4. De acordo com o modelo de cálculo adoptado, era expectável que na maioria das ligações se observassem roturas frágeis por tracção perpendicular às fibras (A.1-3,5-6, B.1 e C.1-2); apenas as ligações B.2 e, eventualmente, A.4, poderiam sofrer roturas dúcteis com plastificação dos ligadores. Relativamente à estimativa da resistência das ligações solicitadas perpendicularmente às fibras, a EN 1995-1-1 não tem regras específicas para o caso de elementos solicitados junto a um topo (como é o caso de uma viga numa ligação viga-pilar), mas apenas para elementos solicitados perpendicularmente às fibras em zonas afastadas do topo (em particular para uma carga suspensa a meio vão de uma viga simplesmente apoiada). Contudo, tanto a norma alemã de dimensionamento de estruturas

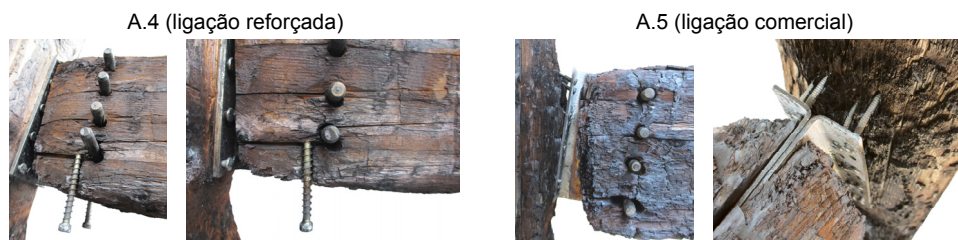
Figura 8. Ligações A.4 e A.5 após os ensaios de resistência ao fogo.

A ligação reforçada com parafusos autorroscantes (A.4) atingiu uma resistência ao fogo 5 minutos menor que a da ligação não reforçada correspondente (A.1). O reforço com parafusos autorroscantes é uma técnica eficaz e vulgarmente utilizada para lidar com as roturas frágeis em tracção perpendicular às fibras a que este tipo de ligação está sujeito. No entanto, tal como observado pelos autores num estudo anterior sobre a resistência ao fogo de ligações, em tracção, reforçadas com parafusos autorroscantes [7], os parafusos metálicos de reforço também aumentam a condução de calor para ao interior da ligação (Figura 8), o que nalguns casos compromete a sua resistência ao fogo.

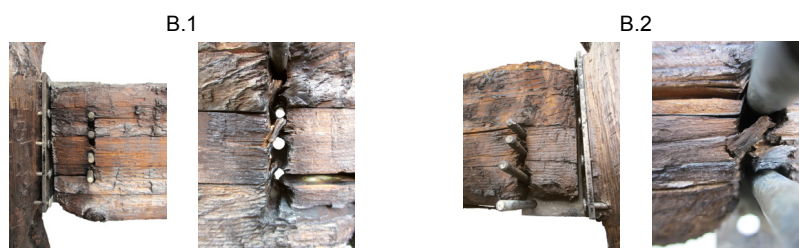
Figura 9. Ligações B.1 e B.2 após os ensaios de resistência ao fogo.

A influência do modo de rotura na resistência ao fogo pode ser analisada nas ligações B.1 e B.2. Nestas ligações foram utilizadas cavilhas com um diâmetro  $d = 8$  mm e, variando a sua posição em altura, obtiveram-se, à temperatura normal, modos de rotura frágeis por tracção perpendicular às fibras (B.1) e dúcteis por plastificação das cavilhas (B.2). No entanto, nos ensaios de resistência ao fogo observaram-se em ambas as tipologias extensas deformações por esmagamento localizado sob as cavilhas, seguidas por rotura em tracção perpendicular às fibras. O menor espaçamento entre os ligadores na direcção perpendicular às fibras especificado pela EN 1995-1-1 ( $a_2 = 3 \cdot d$ , em vez de  $5 \cdot d$  na direcção paralela às fibras) conduz prematuramente à rotura da ligação quando a madeira entre os parafusos é carbonizada (Figura 9). Também a menor distância  $a_4$  dos ligadores ao bordo do elemento para solicitações perpendiculares às fibras ( $a_4 = 3 \cdot d$ , em vez de  $7 \cdot d$  na direcção paralela às fibras) resultou na carbonização completa da madeira em torno dos parafusos mais periféricos. Independentemente do modo de rotura à temperatura normal, ambas as tipologias atingiram aproximadamente a mesma resistência ao fogo.

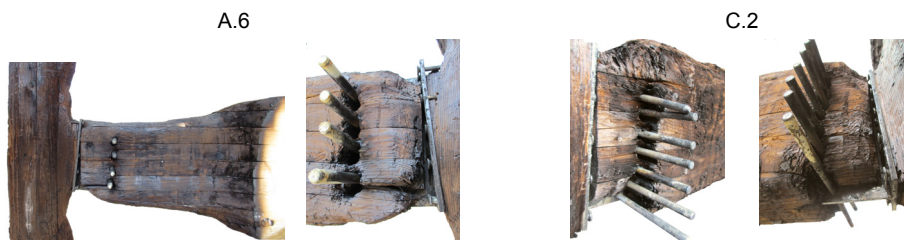
Figura 11. Ligações A.6 e C.2 após os ensaios de resistência ao fogo.

As ligações A.6 e C.2 atingiram mais do que os esperados 60 minutos de resistência ao fogo [8]. Relativamente às ligações A.6 (com cavilhas de 12 mm de diâmetro), a longa exposição ao fogo levou à carbonização profunda da madeira, no pilar, tanto acima como por baixo da chapa de topo da ligação, afectando as zonas de tracção (pregos sujeitos ao arrancamento) e de compressão e permitindo, deste modo, a rotação da chapa de ligação (Figura 11, lado esquerdo). A distância ao topo  $a_3$  dos ligadores nas ligações C.2 (cavilhas com  $d = 8$  mm) era inferior à das ligações A.6 e, por conseguinte, o momento aplicado na chapa de topo era também menor. Deste modo, a rotação das chapas de ligação nas ligações C.2 foi muito menor do que nas ligações A.6. Por outro lado, a carbonização na zona da viga entre o alinhamento dos ligadores e o topo da viga foi significativamente mais elevada que no resto do elemento, devido ao calor adicional proveniente da combustão da face do pilar e do calor transferido pelos ligadores para o interior da secção da viga. Após a carbonização da madeira entre as cavilhas, a carga passou a ser transferida através da última cavilha, que formou uma rótula plástica (Figura 11, lado direito).
