Ensaios de carga das pontes sobre os rios Curoca e Bentiaba, em Angola

RESUMO: Os ensaios das pontes sobre os rios Curoca e Bentiaba, na província do Namibe, em Angola, foram realizados por equipas dos Laboratórios de Engenharia de Angola (LEA) e de Portugal (LNEC) com o objetivo de avaliar o seu comportamento estrutural e de esclarecer algumas dúvidas suscitadas durante a construção. Neste trabalho descrevem-se os ensaios realizados e de que forma a sua realização permitiu verificar o desempenho das obras e a sua aptidão para entrada em serviço.

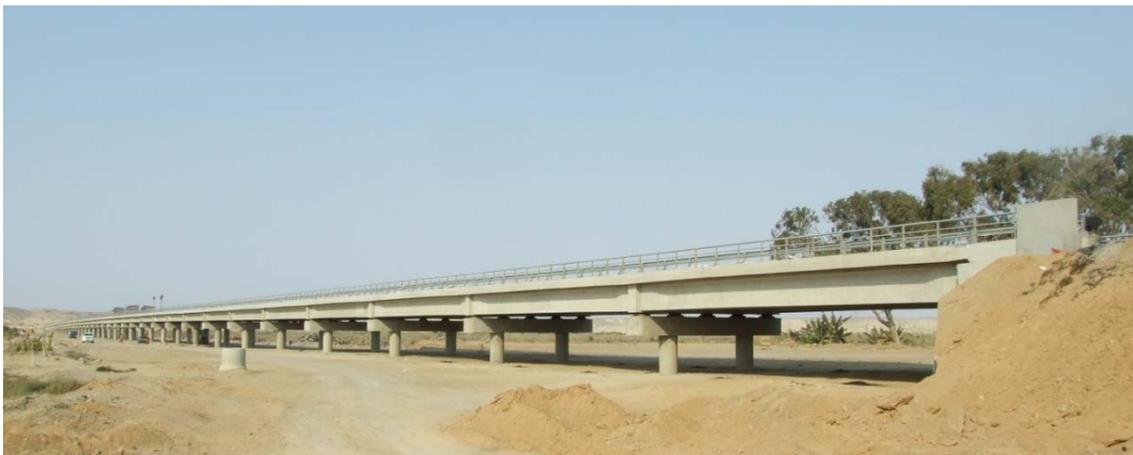
A ponte sobre o rio Curoca situa-se a cerca de 60 km a sul da cidade do Namibe no troço da EN100 que liga esta cidade a Tômbua. É uma obra de betão armado pré-esforçado com uma extensão total de 800 m, que se divide em cinco módulos contínuos de 160 m, separados entre si por juntas de dilatação, constituídos por oito tramos com 20 m de vão. Na Figura 1 apresenta-se uma vista de jusante desta obra de arte, obtida a partir da proximidade do encontro sul.

Figura 1. Vista geral da ponte sobre o rio Curoca.

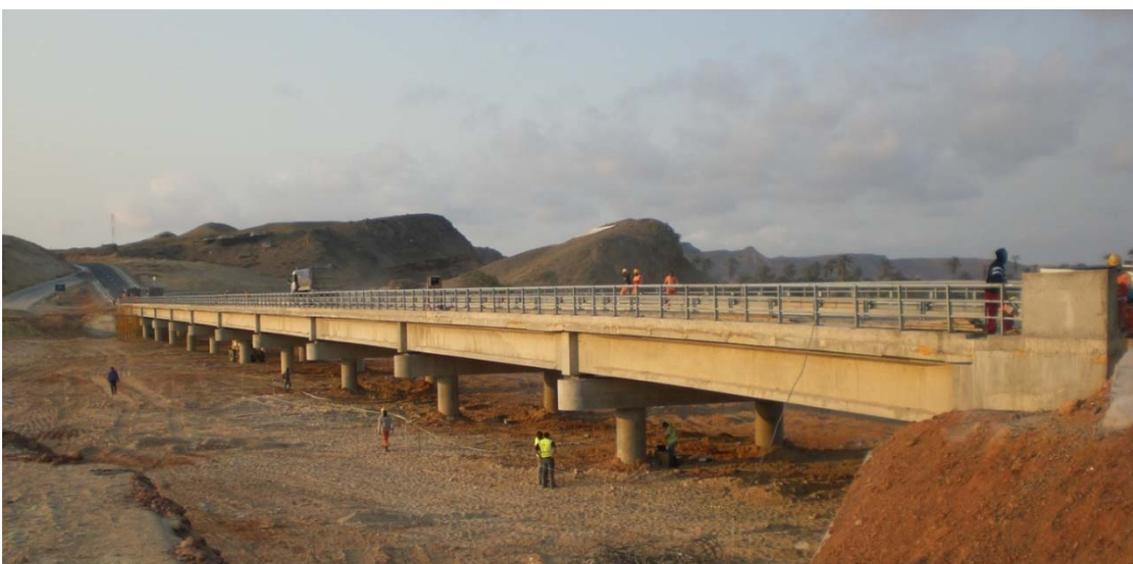
A ponte sobre o rio Bentiaba, situada a cerca de 100 km a norte da cidade do Namibe, está integrada no troço da EN100 que liga a capital da província a Lucira. Trata-se de uma obra de arte com um comprimento total de 220 m constituída por onze tramos com 20 m de vão, agrupados em dois módulos, um com cerca de 100 m e outro com os 120 m remanescentes (Figura 2).

Figura 2. Vista geral da ponte sobre o rio Bentiaba.

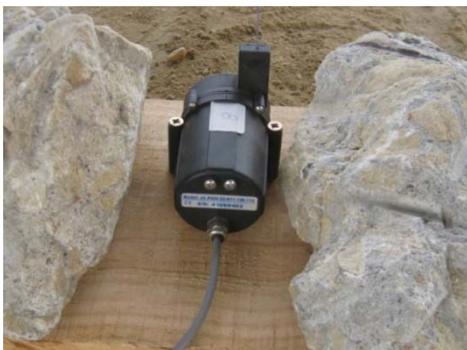
A resposta estrutural foi avaliada através da medição de deslocamentos verticais e de rotações. A medição dos deslocamentos verticais foi efetuada através de catorze defletómetros potenciométricos (Figura 3), que permitem a medição de deslocamentos com uma precisão de 0,2 mm. Foram também utilizados, pontualmente e de forma redundante, alguns comparadores digitais (Figura 4). A utilização destes equipamentos nos diversos tramos ensaiados foi possível pelo facto de ambos os rios estarem secos quando os ensaios foram realizados.

Figura 3. Defletómetro potenciométrico

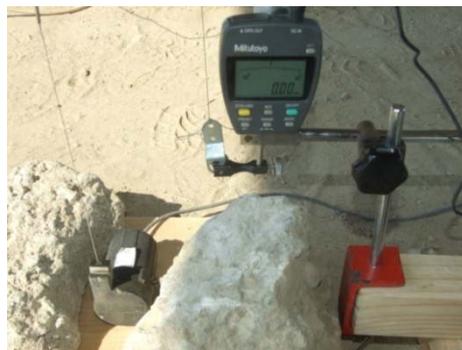
Figura 4. Comparador digital

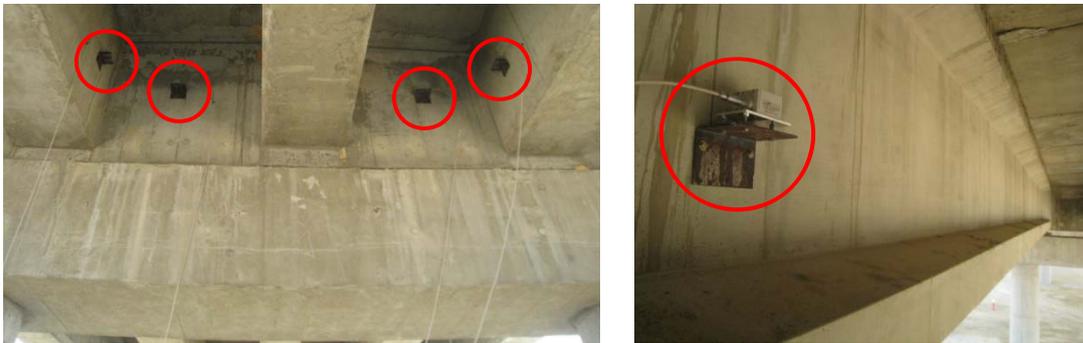
A medição das rotações assumiu nestes ensaios um carácter decisivo na caracterização do comportamento da ligação entre as vigas e as carlingas. Para este efeito, em cada ensaio foi escolhida uma secção de apoio intermédio na qual duas vigas interiores (vigas 2 e 4) foram instrumentadas com um clinómetro numa secção da viga próxima do apoio, em ambos os lados da carlinga, e um outro clinómetro na própria carlinga, tal como se pode observar na Figura 5, permitindo, desta forma, verificar a existência de uma ligação rígida. A medição de rotações em algumas das secções de quarto de vão, onde previsivelmente ocorriam as maiores variações desta grandeza, permitiu complementar a caracterização do comportamento estrutural.

Figura 5. Clinómetros elétricos na carlinga e nas vigas interiores 2 e 4

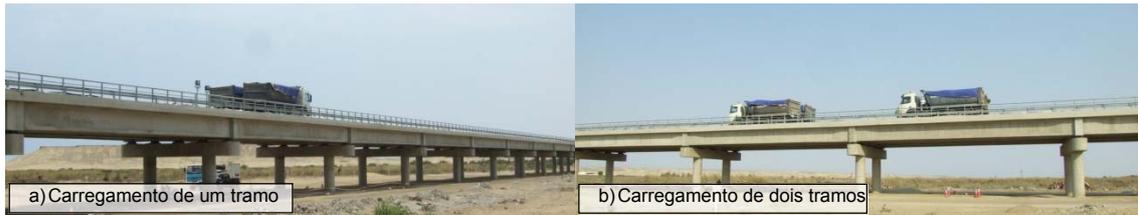
Os carregamentos realizados visaram induzir importantes momentos fletores nas secções de meio vão e de apoio dos tramos ensaiados: para a indução de momentos fletores positivos foram utilizados dois camiões, cujos eixos traseiros estavam posicionados sobre a secção de meio vão do tramo carregado, tal como está ilustrado na Figura 6a; a maximização dos momentos negativos sobre as secções de apoio intermédio foi conseguida através de dois pares de camiões dispostos nas secções de meio vão de dois tramos consecutivos, tal como se ilustra na Figura 6b.

Figura 6. Casos de carga da ponte sobre o rio Curoca: carregamento dos tramos

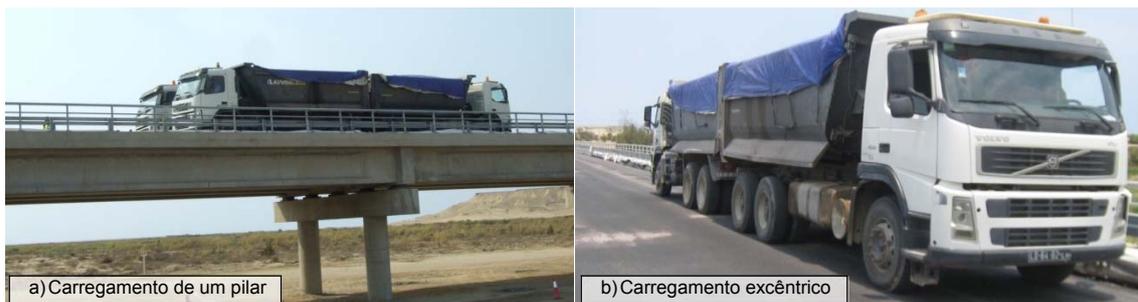
Realizaram-se também carregamentos visando a indução de um forte esforço axial nos pilares. Para esse feito, dispuseram-se os quatro camiões em duas linhas, de tal forma que as suas traseiras se situavam sobre o eixo do pilar carregado, como se pode observar na Figura 7a. Foram ainda realizados carregamentos excêntricos, durante os quais dois camiões foram posicionados numa das vias, de tal forma que as suas traseiras ficassem sobre as secções de meio vão destes tramos (Figura 7b). No total foram realizados 77 casos de carga.

Figura 7. Ponte sobre o rio Curoca: carregamento dos pilares e carregamentos excêntricos

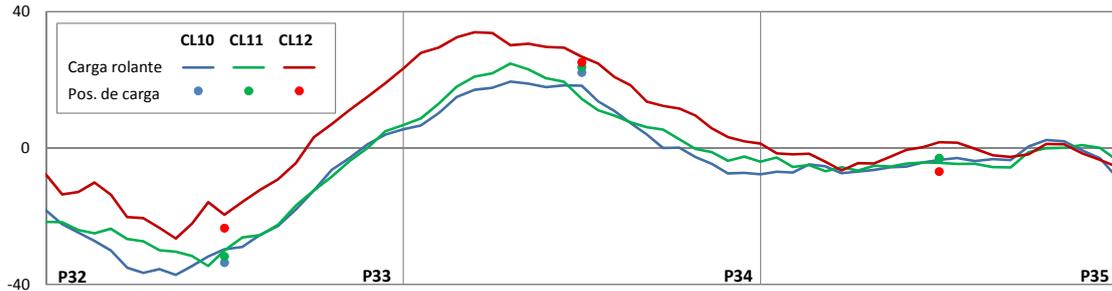
Na Figura 8 apresenta-se o registo das rotações longitudinais medidas pelos clinómetros instalados na segunda viga de montante, bem como na carlinga sobre o pilar P33, quando dois camiões circulavam, de forma muito lenta, ao longo do tabuleiro, no sentido sul-norte, juntamente com os valores medidos quando os mesmos camiões estavam estacionados nas secções de meio vão dos três tramos considerados. De igual forma, na Figura 9 estão representados os valores medidos nas mesmas secções mas na 4ª viga, simétrica da anterior. Os clinómetros CL10 e CL13, cujos valores estão representados nestas figuras, estão instalados no tramo P32-P33, os sensores CL11 e CL14 na carlinga e os restantes no tramo P33-P34.

Figura 8. Linha de influência das rotações sobre o apoio no pilar P33 (alinhamento da 2ª viga)

A análise destas linhas de influência, semelhantes às obtidas nos restantes apoios ensaiados, permite verificar, desde logo, uma razoável correlação entre os deslocamentos decorrentes da carga rolante e os medidos durante os carregamentos com os camiões parados. Contudo, a verificação mais relevante prende-se com a semelhança da evolução das diversas linhas de influência entre si, que associada à continuidade que apresentam quando os camiões transitam entre os vários tramos da ponte, dão uma indicação clara da continuidade estrutural, isto é, do encastramento das vigas na carlinga, que, recorda-se, era um dos aspetos específicos que se pretendia esclarecer com a realização dos ensaios.

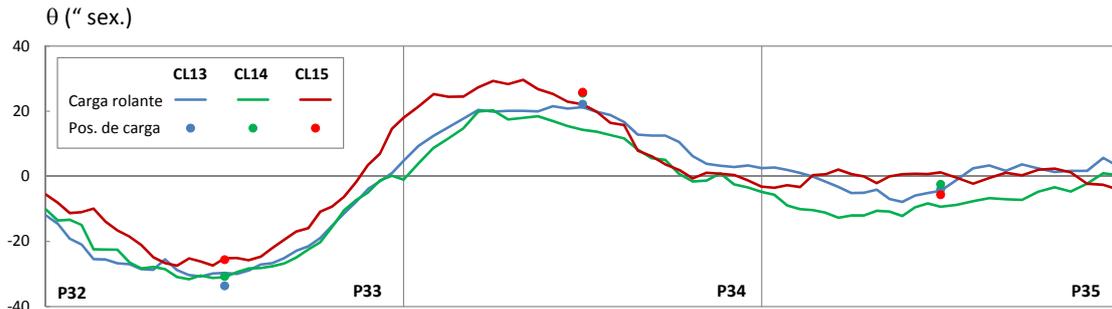
Figura 9. Linha de influência das rotações sobre o apoio no pilar P33 (alinhamento da 4ª viga)

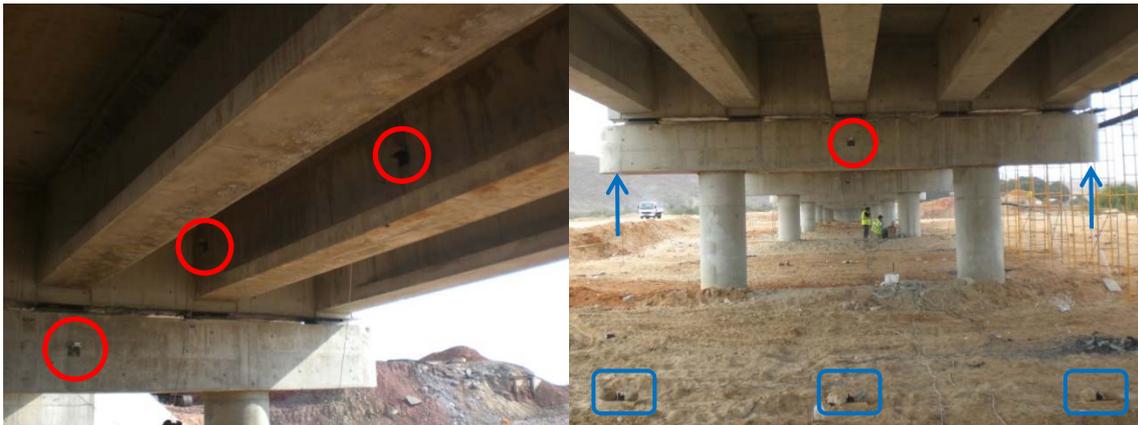
Na Figura 10 apresentam-se duas vistas de tramos instrumentados: na imagem da esquerda estão assinalados os clinómetros instalados na travessa e nas secções de apoio e de quarto de vão da 4ª viga; na imagem da direita apresenta-se uma vista de uma secção de meio-vão com três defletómetros ligados às três vigas centrais, estando ainda assinalado o clinómetro instalado na travessa. Nesta imagem as setas azuis indicam a localização em que foram instalados os defletómetros nas travessas.

Figura 10. Ponte sobre o rio Bentiaba: instrumentação com clinómetros e defletómetros

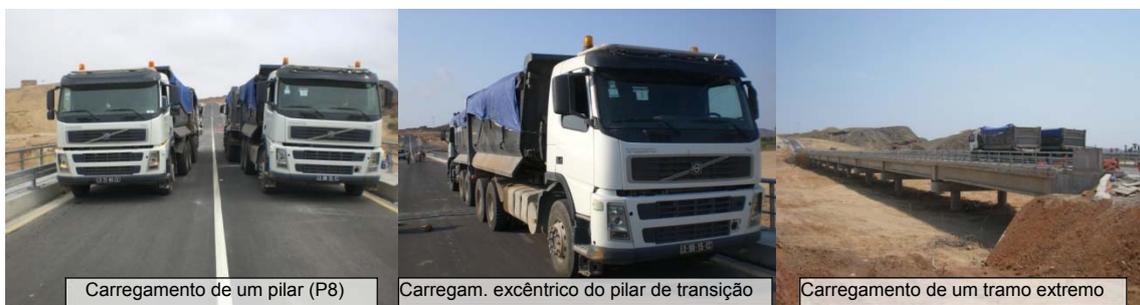
Relativamente aos carregamentos, para além dos descritos na obra anterior, foram também aplicadas cargas excêntricas sobre os apoios, de forma a suscitar eventuais assentamentos diferenciais.

Figura 11. Ponte sobre o rio Bentiaba: casos de carga

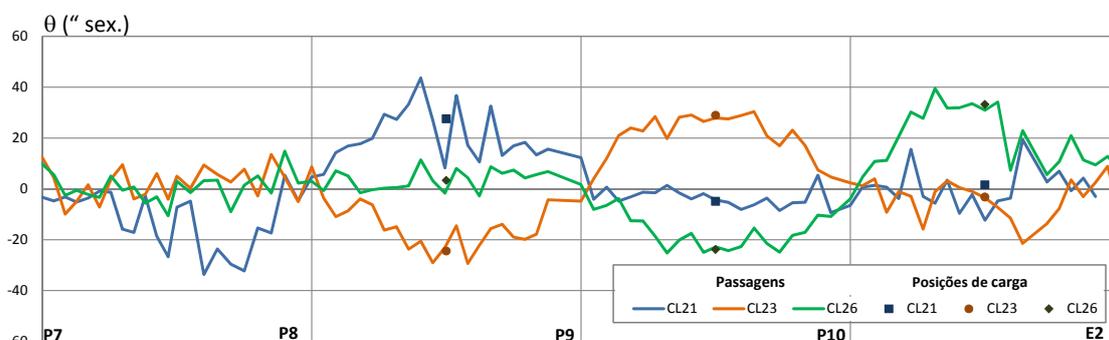
Para ilustrar os resultados obtidos apresenta-se na Figura 12 o registo das rotações longitudinais medidas pelos clinómetros instalados numa das vigas interiores (4^o viga) nas secções junto aos apoios nos pórticos P8 (CL21), P9 (CL23) e P10 (CL26), quando dois camiões circulavam de sul para norte, de forma muito lenta, ao longo do tabuleiro. Incluem-se, também, nesta figura os valores medidos quando os mesmos camiões estavam estacionados nas secções de meio vão dos três tramos em causa.

Figura 12. Ponte sobre o rio Bentiaba: linhas de influência das rotações nos apoios em P8 a P10

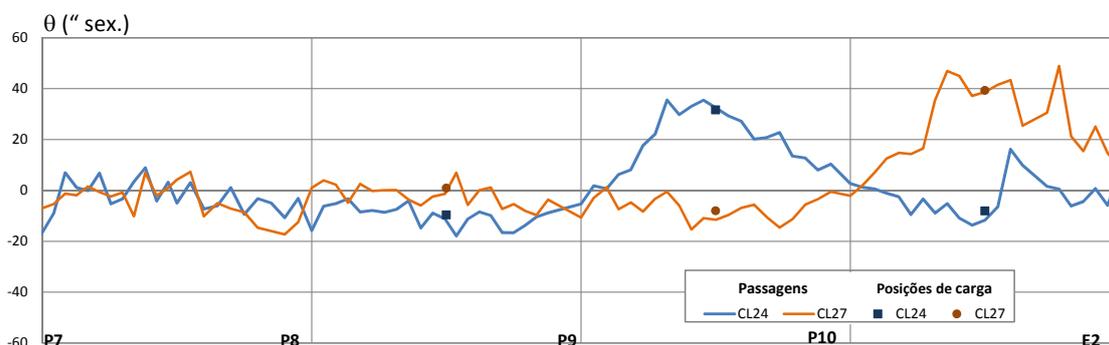
De forma análoga, a Figura 13 é constituída pelas rotações medidas nas mesmas circunstâncias pelos clinómetros CL24 e CL27, instalados nas secções de quarto de vão dos tramos compreendidos entre os pilares P9 e P10 (CL24), bem como no tramo extremo P10-E2 (CL27).

Figura 13. Ponte sobre o rio Bentiaba: linhas de influência de rotações em secções de 1/4 de vão

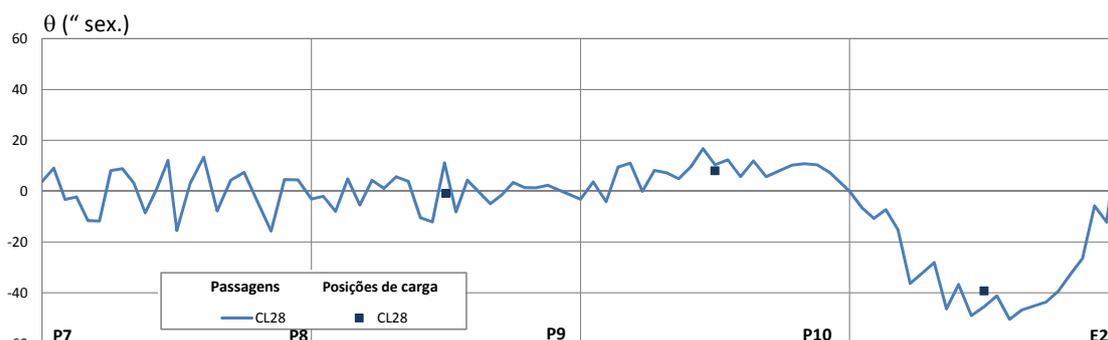
Por fim, apresentam-se na Figura 14 as rotações medidas durante a passagem lenta dos dois veículos pelo clinómetro CL28, instalado na segunda viga de jusante, próximo da secção de apoio no encontro E2.

Figura 14. Ponte sobre o rio Bentiaba: linhas de influência de rotações no apoio em E2
