## ***In-situ* survey of the presence of soluble salts associated with decaying azulejos**

### **SUMMARY:**

## Levantamento *in situ* da presença de sais solúveis em azulejos degradados

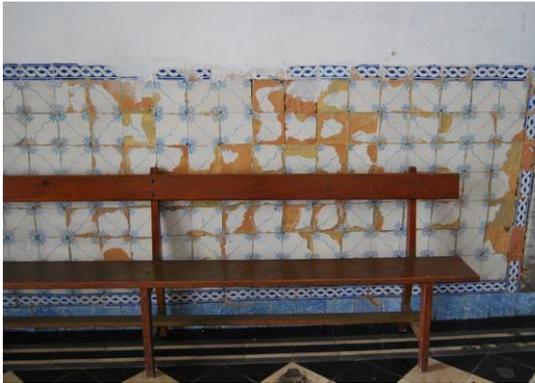
Figura 1a-  
Perda de vidrado a partir dos cantos e arestas sem eflorescência de sais (Hospital da Misericórdia, Beja. Data de inspeção: Janeiro 2013).

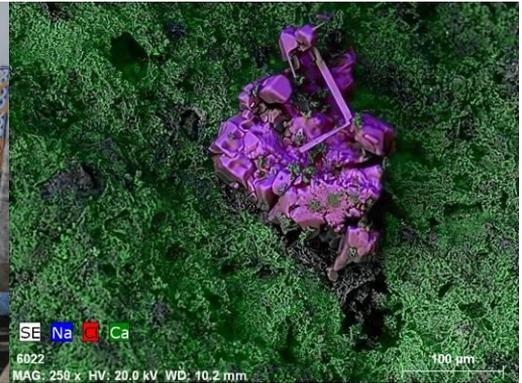
Figura 1b-  
Análise EDS ao verso do vidrado onde se vê um aglomerado de cristais cúbicos de cloreto de sódio.

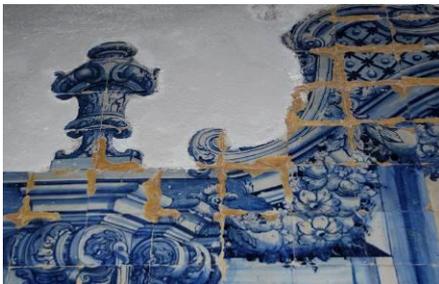
Figura 2a-  
Perda de vidrado e chacota a partir das arestas no topo do painel (Mosteiro de S. Bernardo, Portalegre. Data da inspeção: Janeiro 2013).

Figura 2b-  
Crostras salinas e desagregação da chacota por empolamento.

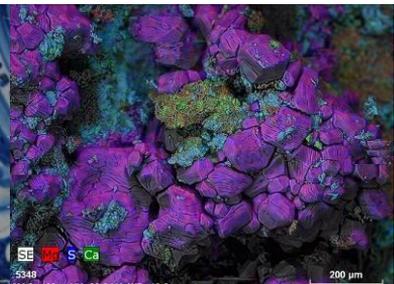
Figura 2c-  
A análise EDS identificou a mistura de dois sais: sulfato de magnésio e sulfato de cálcio.

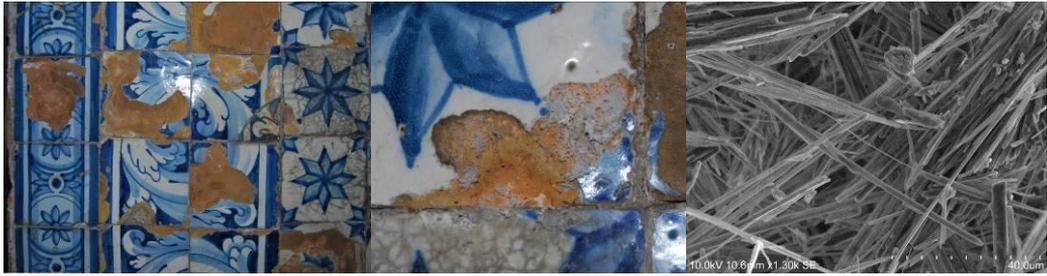
Figura 3a- Perda de vidrado ao centro e arestas, sem danos na chacota. Capela de Nossa Senhora dos Remédios, Peniche. Data da inspeção: Julho 2013

Figura 3b- Em alguns locais surgem eflorescências longas e muito brilhantes.

Figura 3c- A microfotografia SEM mostra cristais aciculares de trona.
