Corrosão e conservação de estatuária em ligas de cobre

Resumo

Introdução

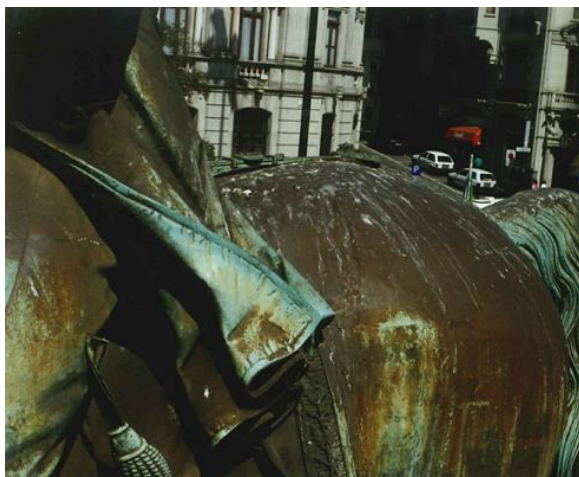
Figura 7: Exemplos de camadas de produtos resultantes de deposição externa

Películas ferruginosas e dejetos de aves sobre a superfície da estátua

Acumulação extensa de depósitos de origem externa (de cor cinzenta) em zona abrigada de uma estátua

Misturados com os compostos resultantes da corrosão da liga, é comum encontrarem-se ainda nas zonas horizontais, quer nas pátinas verdes, quer nas pátinas pretas, mas principalmente nestas últimas por serem menos solúveis, produtos origem externa, resultantes de deposição de partículas em suspensão na atmosfera (ex.: areias, cinzas) e dejetos de aves (Figura 7).

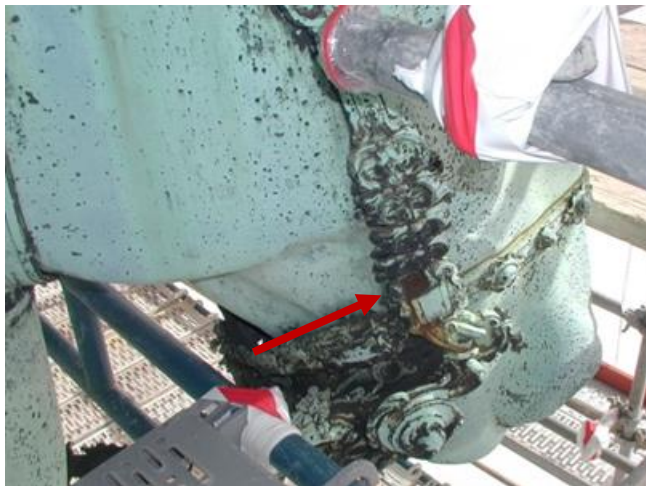
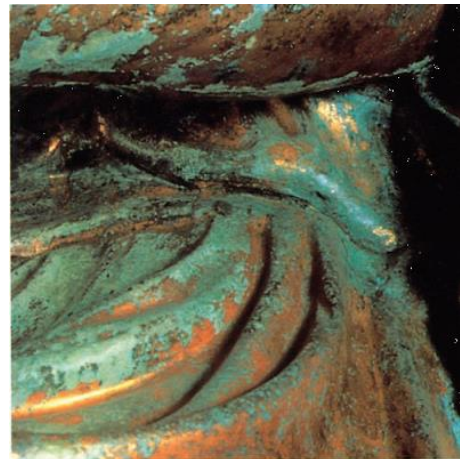
Figura 8: Vários exemplos de processos de corrosão galvânica nas estátuas de ligas de cobre

Mancha castanha ferruginosa localizada (seta a vermelho)

Danos na película de ouro de revestimento exterior de uma estátua por corrosão do substrato de bronze [Marabelli, 1994]

Adicionalmente aos processos de corrosão derivados da agressividade ambiental (corrosão atmosférica), na estatuária deste tipo de ligas podem ainda ocorrer processos de corrosão por efeitos galvânicos, devido à presença de elementos de outro tipo de materiais metálicos na sua constituição (corrosão bimetálica). O contacto entre metais com diferentes potenciais eletroquímicos, na presença de humidade causará corrosão no metal menos nobre. Isto acontece, por exemplo, quando elementos de base ferrosa são usados para reforço estrutural das estátuas de bronze ou em ligações interiores, as quais podem encontrar-se em estado de corrosão avançado, colocando em risco a segurança estrutural da estátua, dado que o ferro, menos nobre que o cobre, corrói-se preferencialmente. Este processo leva ao surgimento de manchas ferruginosas na superfície exterior da estátua.

A corrosão bimetálica também ocorre quando são usados metais menos nobres (ex.: chumbo) em uniões, remendos ou para preenchimento de vazios, verificando-se a degradação acelerada destes materiais em relação à liga de cobre. Por sua vez, o efeito galvânico oposto pode ocorrer em estátuas revestidas com uma película de ouro, quando esta película se começa a deteriorar, e neste caso, como o cobre é menos nobre que o ouro, é a liga que sofre corrosão acelerada tendo como principal consequência a perda deste valioso revestimento, com efeitos inestéticos (Figura 8).

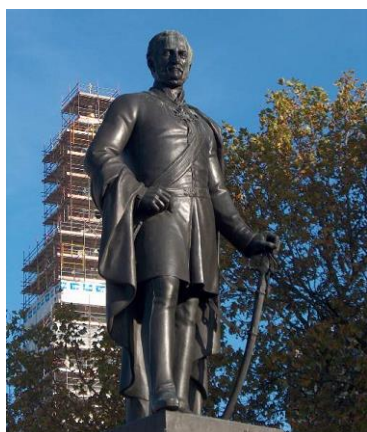
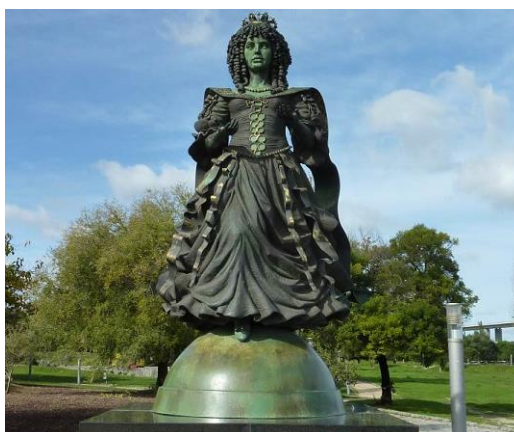
Figura 11: Exemplos de estátuas protegidas por patinação e revestimentos orgânicos

a) Estátua de Sir Henry Havelock (1861),
Trafalgar Square, Londres

b) Estátua da rainha D. Catarina de Bragança (1998),
Parque das Nações, Lisboa

A proteção das esculturas expostas no exterior por patinação e/ou aplicação revestimentos com produtos orgânicos (ceras, resinas, vernizes, etc.) realizada atualmente para a conservação de monumentos antigos, é uma prática que, em alguns países, é seguida sistematicamente logo desde o início da exposição da escultura. Por exemplo, no Reino Unido (Figura 11a)), as estátuas são patinadas para adquirir um aspeto escurecido ainda com brilho metálico e revestidas para manutenção deste aspeto ao longo dos anos. E, dado que já se conhecem bem os efeitos nefastos do meio ambiente sobre as esculturas em ligas de cobre, esta prática é também atualmente comum em estátuas novas, em que, por exemplo, a formação de diferentes tons de pátinas pode ser usada para obter determinados efeitos estéticos (Figura 11b))

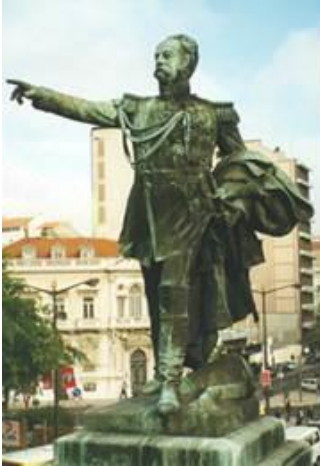
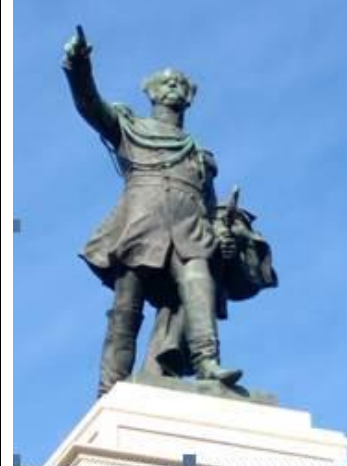
Quadro 1: Casos de estátuas portuguesas intervencionadas (Lisboa)

<p><i>Duque de Saldanha</i></p> <p><i>Data*:</i> 1909</p> <p><i>Localização</i> : <i>Lisboa</i></p> <p>(ambiente urbano e marítimo)</p>	<p><i>Tipo de liga:</i> Bronze Cu-Sn-Pb-Zn</p> <p><i>Composição típica das pátinas:</i></p> <p>Verdes: Brocantite $Cu_4SO_4(OH)_6^{**}$ Cuprite Cu_2O^{**}, $PbSO_4$, SiO_2</p> <p>Pretas: Cuprite Cu_2O^{**} $Cu_7Cl_4(OH)_{10} \cdot H_2O^{**}$, SiO_2, $CuCl$, $Cu_2Cl(OH)_3$</p> <p>Manchas verdes pontuais $Cu_7Cl_4(OH)_{10} \cdot H_2O$, $Cu_4SO_4(OH)_6$ $PbSO_4$ (juntas), SiO_2</p>

No Quadro 1 são apresentados alguns casos de estátuas portuguesas, localizadas em Lisboa e no Porto, que foram objeto de intervenções de conservação. Em todas elas foi previamente realizado um diagnóstico do estado de corrosão pelo LNEC [Fontinha e Salta, 1996a, 1996b, 1996c; Salta e Fontinha, 1998a, 1998b, 1998c]. A execução dos trabalhos de conservação esteve a cargo de empresas privadas, e envolveram genericamente a sua limpeza, em alguns casos, tratamentos de estabilização e homogeneização de pátinas, e por fim, a aplicação de revestimentos protetores à base de resinas acrílicas e ceras microcristalinas em sistemas multicamada.

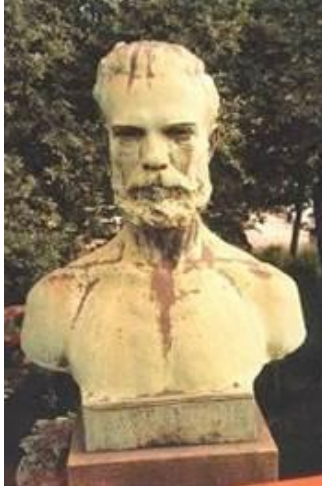
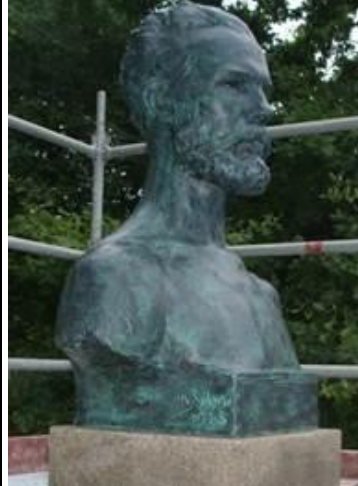
Quadro 1 (Cont.): Casos de estátuas portuguesas intervencionadas (Porto)

<p><i>Júlio Dinis</i></p> <p><i>Data*</i>: 1926</p> <p><i>Localização</i> : <i>Porto</i></p> <p>(ambiente urbano)</p> <p><i>Foto do "Após"</i> [CRERE,2016]</p>	<p><i>Tipo de liga:</i> Latão Cu-Zn</p> <p><i>Composição típica das pátinas:</i></p> <p>Verdes: Brocantite $\text{Cu}_4\text{SO}_4(\text{OH})_6$** Cuprite Cu_2O, SiO_2 $\text{Cu}_2\text{Cl}(\text{OH})_3$, CuCl</p> <p>Pretas: Cuprite Cu_2O** SiO_2**, $\text{Cu}_7\text{Cl}_4(\text{OH})_{10}\cdot\text{H}_2\text{O}$</p> <p>Manchas castanhas Produtos ferrosos, SiO_2</p>
