Ensaio dinâmico ambiente para avaliação dos danos na Ponte Antiga da Foz do Dão

RESUMO

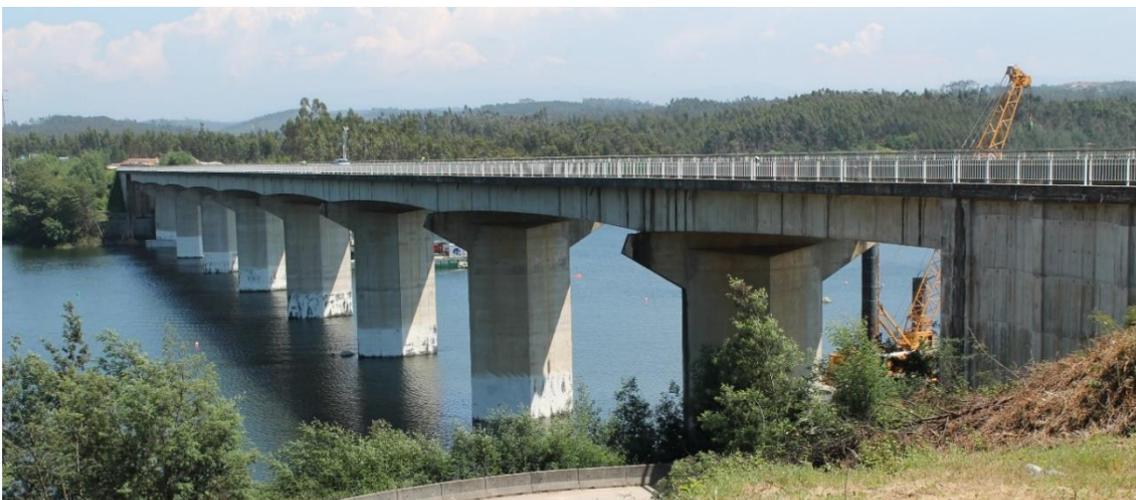
Figura 1. Vista geral da ponte (alçada montante).

A antiga Ponte da Foz do Dão foi projetada pelo Prof. Edgar Cardoso e foi construída nos anos 70 do século passado, inserindo-se na rede viária da Barragem da Aguieira. É uma estrutura em betão armado pré-esforçado, com um comprimento total de 340 m, constituída por nove tramos, com dois tramos de extremidade de 30 m e sete tramos intermédios de 40 m (Fig.1).

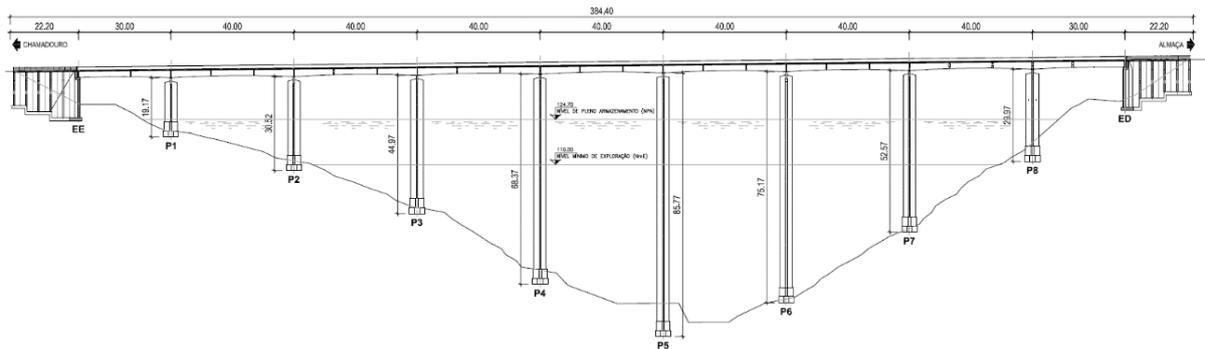
Figura 2. Alçado da ponte.

Os oito pilares, cuja altura dos pilares varia entre 20 m e 85 m, são constituídos por um fuste único de secção oca em forma de losango. As fundações são diretas, materializadas por meio de sapatas. Como se pode observar na Fig.2, apenas o troço superior dos pilares, com uma extensão de 15 m, permanece acima da cota máxima da albufeira.

Os apoios do tabuleiro sobre os pilares P1 e P2 e no encontro EE são móveis, realizados por blocos de teflon. Nos restantes pilares e no encontro ED os apoios são fixos, realizados por meio de chapas de chumbo com ferrolhos.

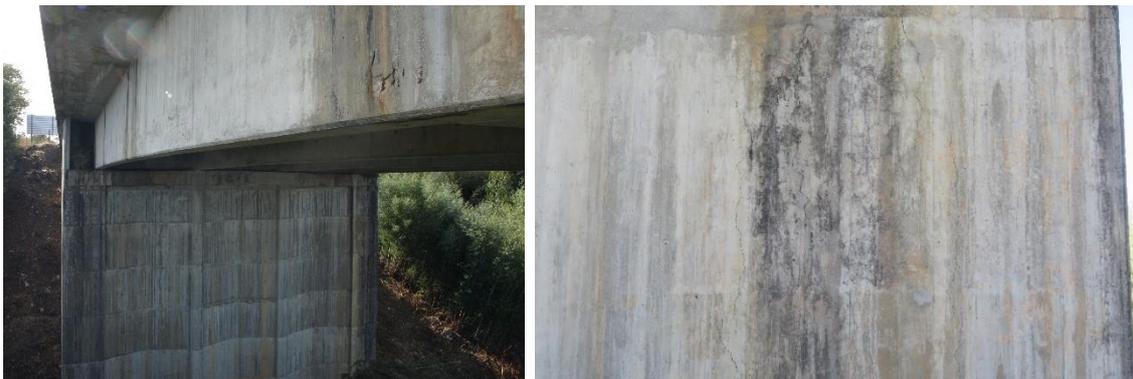
Figura 3. Danos nos elementos estruturais.

Esta ponte foi objeto de diversas inspeções visuais, incluindo inspeções subaquáticas, que permitiram detetar diversas deficiências estruturais: o tabuleiro com deformação excessiva; zonas em que houve deficiências de vibração do betão, deficiente ligação entre juntas de betonagem; fissuras nas vigas longitudinais, sobretudo verticais, associadas a flexão e resultantes da reduzida compressão introduzida pelo pré-esforço aplicado; fendilhação nos pilares (Fig.3), em especial nas zonas localizadas a maior profundidade, que foram associadas à existência de reações expansivas no betão.

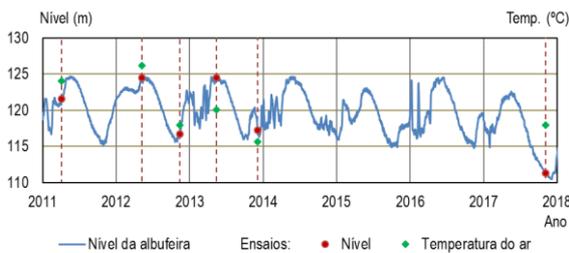
Figura 5. Nível da albufeira e temperatura do ar

Os ensaios foram executados nas épocas de primavera (abril/maio) e de outono (novembro/dezembro), para ter em conta a sazonalidade das condições ambientais, nomeadamente, a cota da albufeira e a temperatura do ar (Fig.5). O nível da albufeira em novembro de 2017 foi o mais baixo, devido à seca severa que ocorreu em Portugal nesse período. A temperatura do ar no outono foi menor do que na primavera, com uma diferença de cerca de 15°C.

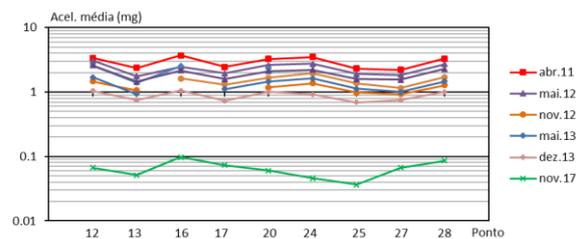
Figura 6. RMS da aceleração vertical

A intensidade do tráfego rodoviário e o vento provocam respostas dinâmicas da estrutura com maior ou menor amplitude, que são refletidas nos níveis de vibração da estrutura. Assim, os valores médios efetivos ou quadráticos (RMS) das acelerações podem ser um indicador da intensidade da ação (Fig.6). De facto, no primeiro teste foram registados valores RMS das acelerações mais altos porque o ensaio foi realizado sem nenhuma restrição de tráfego. Posteriormente, dadas as anomalias que a ponte apresentava, foram impostos limites de velocidade na ponte, bem como a proibição de passagem dos veículos pesados. O ensaio de novembro de 2017 foi realizado após a ponte ter sido desativada. As condições ambientais e operacionais durante cada ensaio estão resumidas no Quadro 1.

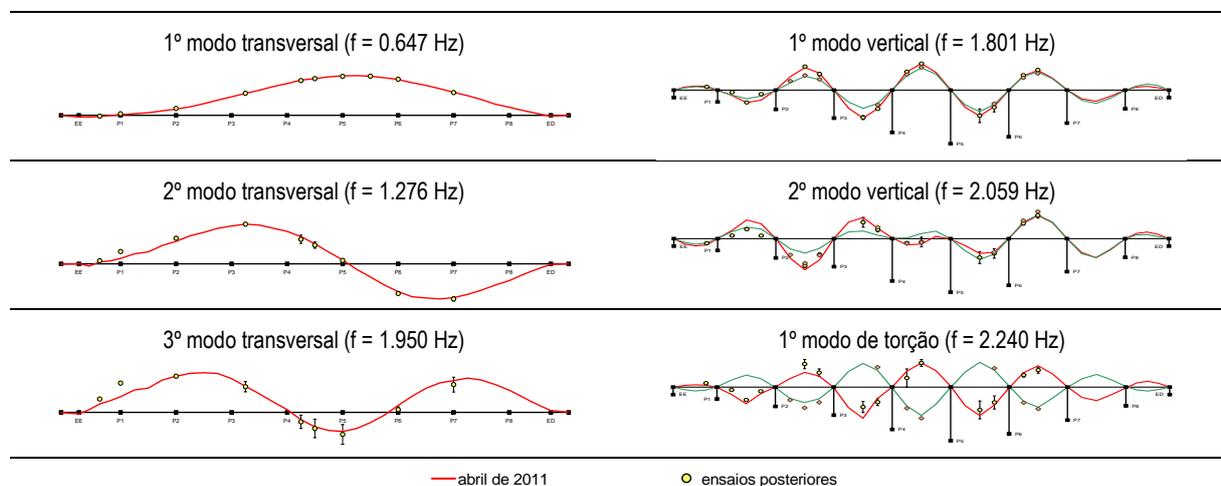
Figura 7. Configuração modal dos modos identificados.

As configurações dos primeiros três modos transversais, dos dois primeiros modos verticais e do primeiro modo de torção, estão representadas na Fig.7. Em traço contínuo estão representadas as configurações identificadas no ensaio inicial, enquanto os pontos assinalam as configurações obtidas nos cinco ensaios posteriores.

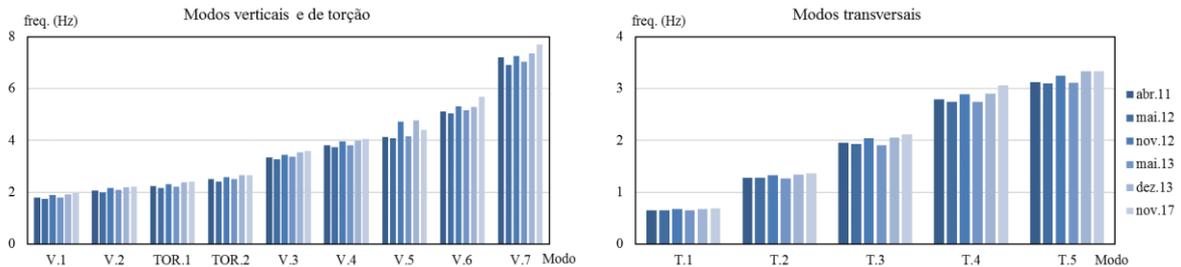
Figura 8. Frequências naturais identificadas.

A comparação das frequências naturais da ponte, obtida nos seis ensaios realizados, é demonstrada na Fig.8. Verifica-se que, ao longo do tempo, as frequências sofreram flutuações sazonais que são relacionadas com a variação das condições ambientais e operacionais, tais como a temperatura ambiente e o nível da água da albufeira.

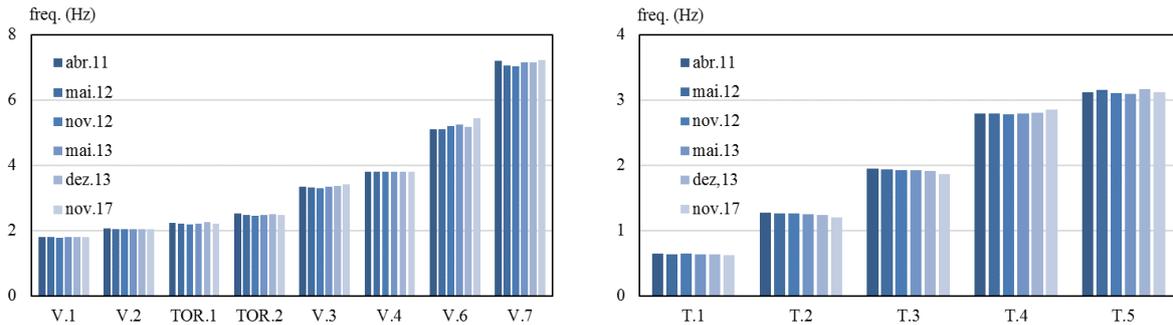
Figura 9. Evolução de frequências naturais ajustadas (após eliminação dos efeitos das condições ambientais e operacionais).

Com base nos modelos RLM acima referidos foram estimadas as frequências naturais ao longo do tempo, excluindo as parcelas devidas às alterações das condições ambientais e operacionais, e considerando como referência as características dinâmicas obtidas nos ensaios realizados em abril de 2011, cuja evolução está representada na Fig.9.

Observa-se que as frequências dos modos verticais e de torção tiveram uma pequena flutuação, de cerca de 2%, enquanto as frequências dos modos transversais têm uma tendência decrescente. Destaca-se a descida da frequência do 2º modo transversal, de cerca de 6% ao fim de 7 anos.

Como se pode verificar, o efeito do tempo foi notório nos primeiros modos transversais, o que se deve, provavelmente ao facto da degradação do betão desta ponte estar associada essencialmente à existência de reações expansivas internas do betão, nomeadamente nos troços submersos dos pilares. Os modos verticais e de torção são mais afetados pelo tabuleiro que não está degradado da mesma forma.

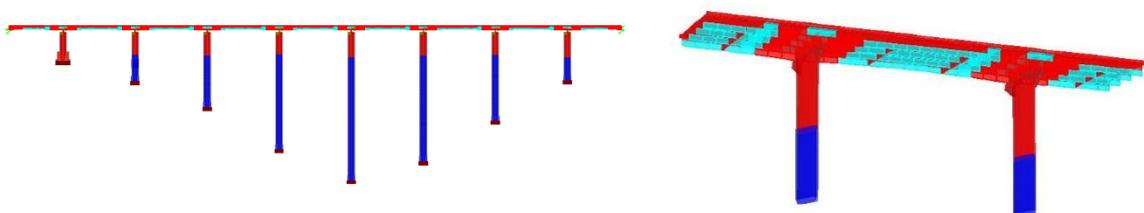
Figura 10. Modelo de elementos finitos

A definição do modelo de elementos finitos foi efetuada com base nas características geométricas de projeto e considerando também as obras de reabilitação realizadas antes dos ensaios (Fig.10). A deformabilidade do solo de fundação foi simulada através de apoios elásticos distribuídos por unidade de área. Dado que na zona submersa dos pilares existe água no seu interior, a qual influencia as características dinâmicas da ponte, no modelo numérico foi considerada a correspondente massa de água, admitindo que essa massa vibra em conjunto com os pilares [3].

O modelo de cálculo considera quatro tipos de betão para vários tipos de elementos estruturais, de modo a distinguir elementos sãos e com dano:

- sapatas de fundação dos pilares (castanho);
- troços submersos dos pilares (azul);
- troços emersos e capitéis dos pilares e tabuleiro nas zonas de betão são (vermelho);
- zonas do tabuleiro com danos no betão (azul claro).

Os danos existentes no tabuleiro e nos pilares da ponte foram simulados numa forma simplificada, através da diminuição do módulo de elasticidade de betão na zona afetada ou da diminuição da inércia dos elementos.

O modelo foi calibrado com base nos resultados dos ensaios dinâmicos de abril de 2011 e serviu como referência para a interpretação dos resultados dos ensaios posteriores.

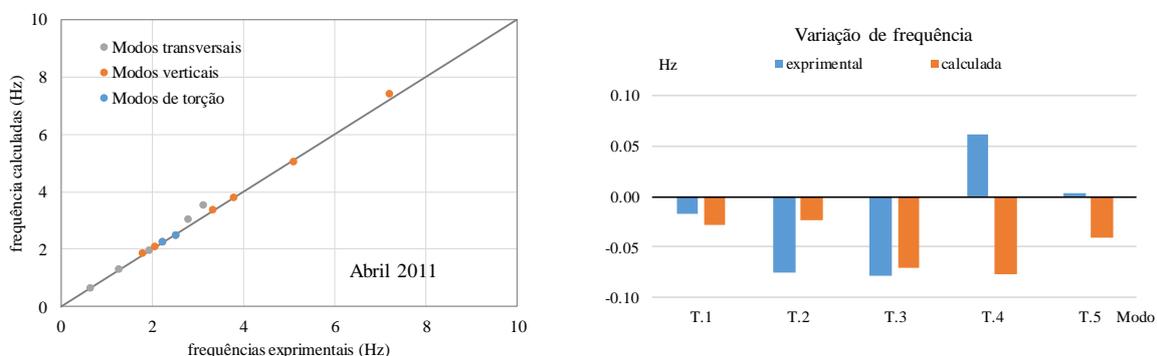
Figura 11. Frequências experimentais e calculadas

De facto, introduzindo uma diminuição da rigidez de flexão dos troços degradados dos pilares em 20% na direção longitudinal (EI_{22}) e 10% na direção transversal (EI_{33}), as diferenças entre as frequências calculadas com o modelo atualizado e o modelo de referência estão mais próximas das diferenças entre as frequências identificadas em novembro de 2017 (frequências ajustadas) e em abril de 2011 (Fig.11).

A simulação numérica com base num modelo de elementos finitos elaborado e calibrado com os resultados dos ensaios realizados em abril de 2011 indicou uma progressão de degradação nos troços submersos dos pilares, severamente afetados por reações expansivas do betão.
