Monitorização dos efeitos estruturais das reações expansivas do betão nas pontes do Criz II e de São João das Areias

Palavras-chave: ponte betão armado, monitorização estrutural, reações expansivas do betão

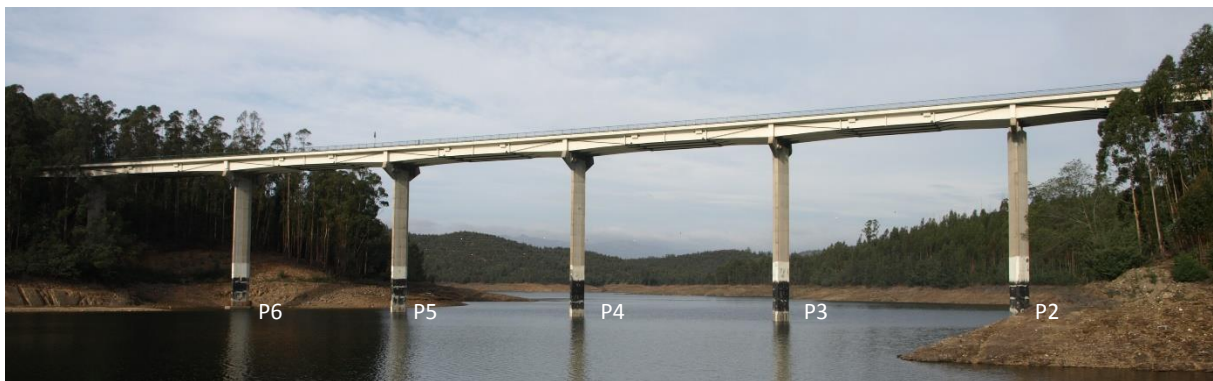
Figura 1. Ponte do Criz II antes da reabilitação dos pilares e fundações.

A ponte sobre o rio Criz, situada ao Km 59.3 da EN 234, no trecho Barril - Santa Comba Dão, correntemente designada por Ponte do Criz II, é constituída por oito tramos, com vãos extremos de 30 m e seis vãos intermédios de 40 m, que perfazem um comprimento total de 300 m (Figura 1). As alturas dos pilares variam entre cerca de 27 m e 70 m, sendo que os pilares P2 a P6 se encontram fundados no interior da albufeira, com uma profundidade máxima de cerca de 35 m (pilar P3).

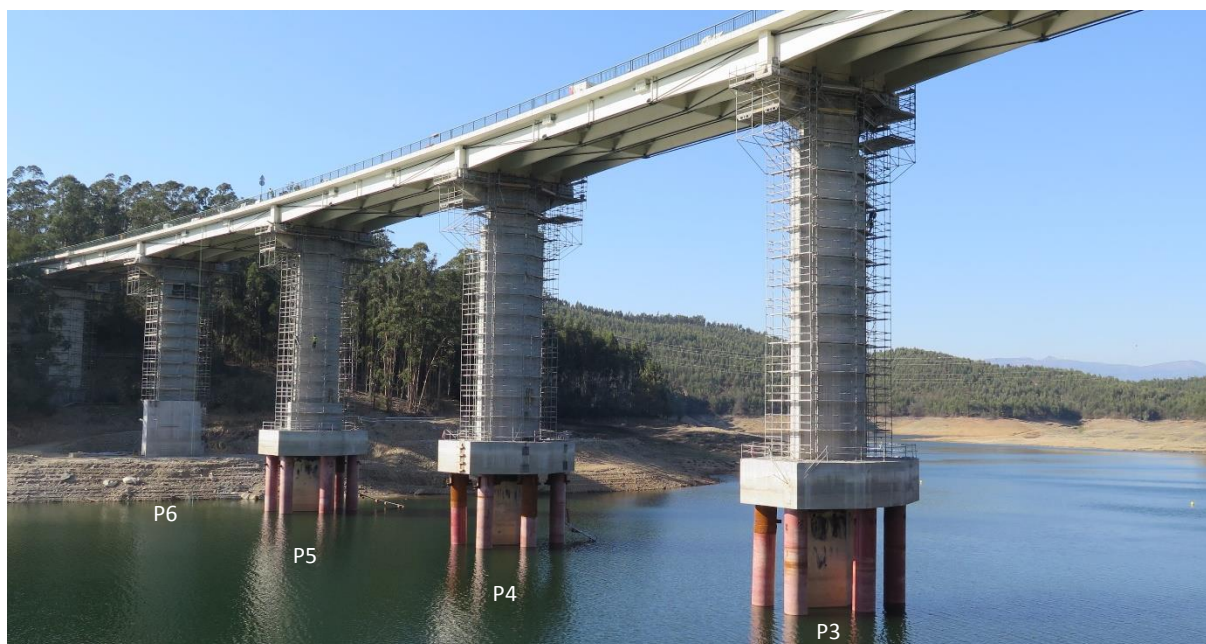
Figura 2. Ponte do Criz II no final da reabilitação dos pilares e das fundações.

Após a realização entre 2007 e 2010 da reabilitação e reforço estrutural dos encontros, capitéis dos pilares e tabuleiro, que foi reforçado com pré-esforço exterior [1], a reabilitação dos pilares e fundações, em 2016 e 2017, consistiu na substituição das sapatas dos pilares extremos por novas sapatas e, nos restantes pilares, na execução de estacas $\phi 1,50$ m com camisa metálica perdida, encabeçadas por maciços em betão armado pré-esforçado (Figura 2), que garantirão a transferência de carga para as novas fundações, caso seja necessário [2].

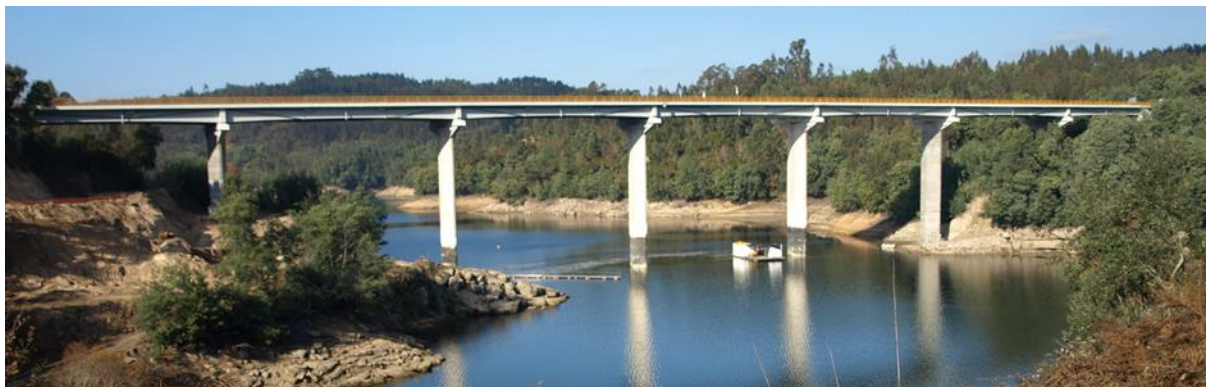
Figura 3. Ponte de São João das Areias antes da reabilitação dos pilares e fundações.

A Ponte São João das Areias sobre o rio Mondego situa-se na EN 234-6 entre o Km 005+114 e Km 005+375. A ponte tem um comprimento total de 260 m, que se divide em sete tramos, os interiores com vãos de 40 m e os extremos com vãos de 30 m (Figura 3). A altura dos pilares da ponte varia entre 17,2 m e 50,6 m.

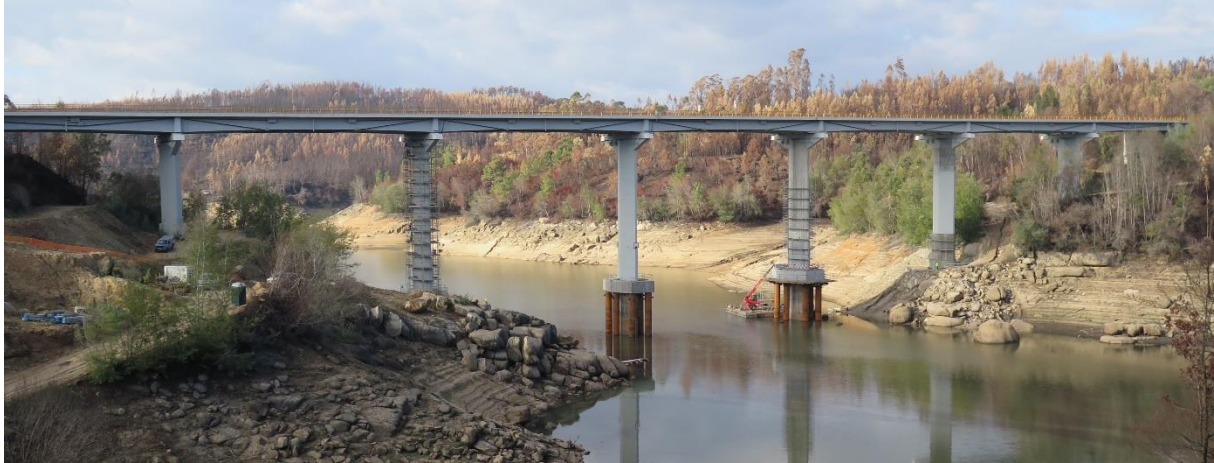
Figura 4. Vista geral da Ponte de São João das Areias no final da reabilitação dos pilares e das fundações.

Nestes quatro pilares foi implementada uma solução de encamisamento exterior do fuste do pilar entre a face superior do novo maciço e uma cota superior em 0,50 m à cota máxima de exploração da albufeira, que é de 126,30 m (Figura 4). O encamisamento, realizado com betão moldado com 0,14 m de espessura, visa proporcionar um confinamento nas zonas em que os pilares apresentam maior fissuração e limitar o acesso de água ao betão original da ponte [5]. Complementarmente, foi preenchido o interior do pilar com betão leve simples, até a uma cota igual à do topo do encamisamento exterior.

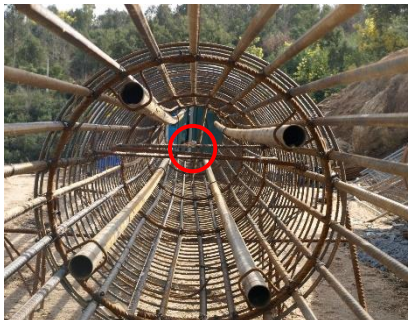
Figura 7. Extensómetro instalado na armadura de uma estaca.

Estes extensómetros foram instalados nas armaduras das estacas, quando estas ainda se encontravam junto ao estaleiro (Figura 7). O seu posicionamento vertical foi garantido através da fixação a duas barras posicionadas para esse efeito que foram soldadas às armaduras principais das estacas de forma a garantir a sua posição, e consequentemente a posição dos extensómetros. Posteriormente, as armaduras foram transportadas numa barcaça até ao respetivo pilar e instaladas no interior da camisa metálica. Na Figura 8 apresenta-se um pormenor de um extensómetro de corda vibrante durante a instalação da armadura no interior da camisa metálica, precedendo a betonagem da estaca (Figura 9).
