Observação e análise dos efeitos estruturais das expansões do betão na barragem de Fagilde

A barragem de Fagilde está afetada por expansões do betão, devidas à reação sulfática interna (RSI), que têm provocado a deterioração progressiva da barragem. Há amplas zonas da obra com intensa fendilhação.

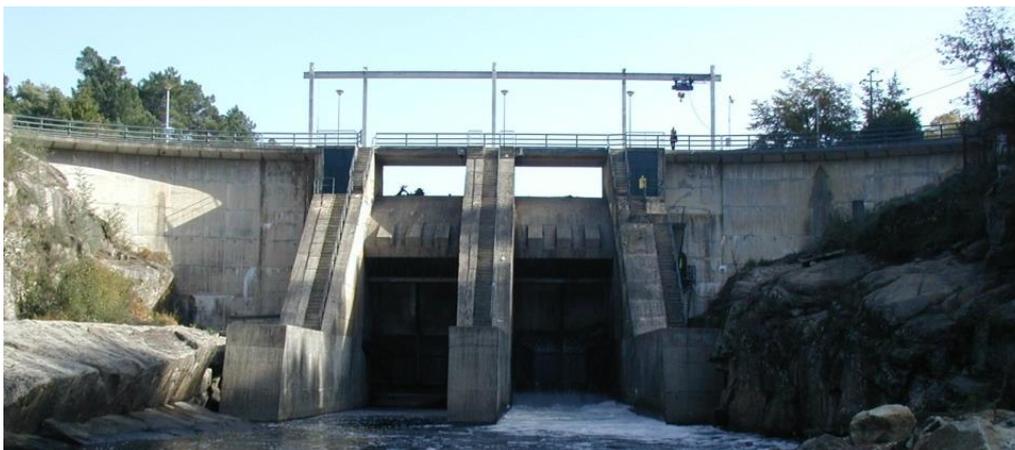
Figura 1. Vista de jusante da barragem de Fagilde

A barragem de Fagilde, localizada no rio Dão, nas proximidades de Viseu, foi construída entre agosto de 1982 e o final de 1983. Trata-se de uma estrutura de betão constituída por uma parte central com contrafortes, ladeada por duas abóbadas cilíndricas que fecham as margens. O maciço rochoso de fundação é granítico. A estrutura central tem uma altura máxima acima da fundação de 26,6 m e compreende três contrafortes, entre os quais se inserem dois descarregadores (um de superfície e outro de meio fundo), cada um com dois vãos. As duas abóbadas cilíndricas têm espessura variável, paramento de montante vertical e uma altura máxima de 18,0 m, estando apoiadas nos contrafortes laterais e em encontros artificiais (Fig. 1). O primeiro enchimento da albufeira iniciou-se em junho de 1985 e terminou em janeiro de 1987.

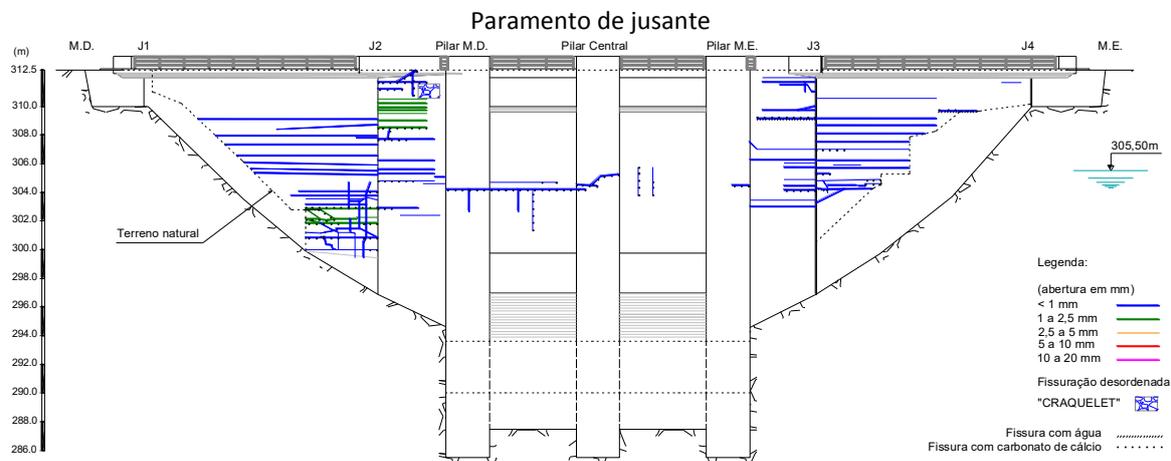
Em 2004 foi realizado um mapeamento da fendilhação superficial, com vista ao estabelecimento de um estado de referência. Foram caracterizadas as principais fendas existentes nas superfícies aparentes (paramentos de montante e de jusante, faces dos contrafortes e coroamento), através da sua numeração, localização, abertura, desenvolvimento e orientação média. Em determinados casos foram também registadas outras características, nomeadamente o tipo de fendilhação e de preenchimento das fendas. Na Fig. 2 apresenta-se o mapeamento da fendilhação do paramento de jusante, incluindo as novas fendas detetadas na atualização do levantamento realizada em 2009. A fendilhação das superfícies em 2004 era considerável, tendo a maior parte das fendas abertura inferior a 1 mm, mas um número reduzido de fendas (as mais expressivas) tinha maior abertura, mas sempre inferior a 10 mm. Na Fig. 3 apresentam-se fotografias, obtidas em 2015 e 2016, de zonas da obra onde existia um estado mais avançado de deterioração do betão.

Figura 2. Resultados do mapeamento da fendilhação do paramento de jusante realizado em outubro de 2004 e novas fendas detetadas em 2009 (cor verde)

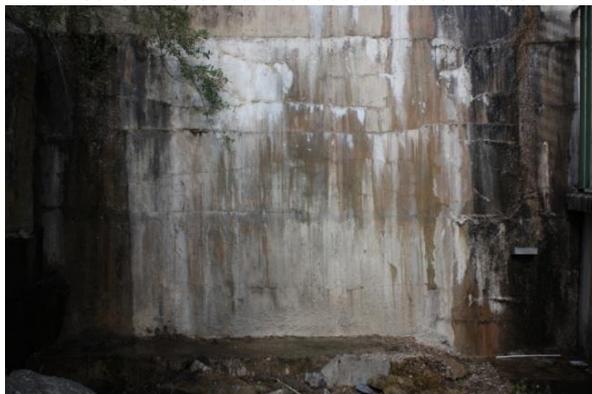
Trecho inferior da abóbada direita em 2005

Figura 3. Vistas de jusante de trechos das abóbadas direita (em cima, à esquerda) e esquerda (em cima, à direita) e do contraforte central (em baixo), em 2015

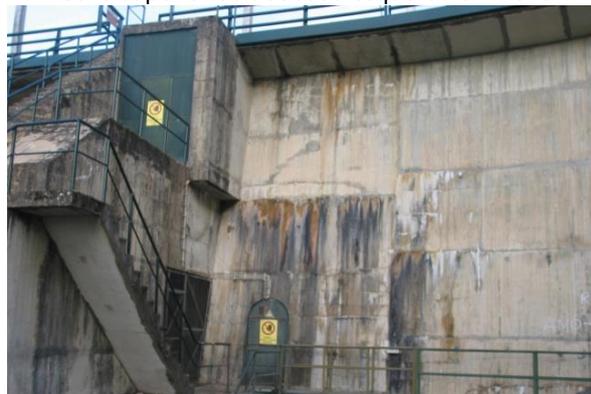
Trecho superior da abóbada esquerda em 2015

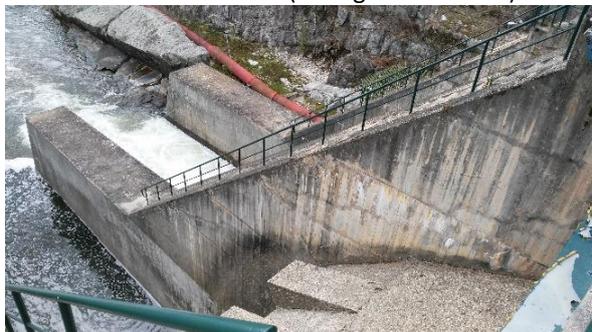
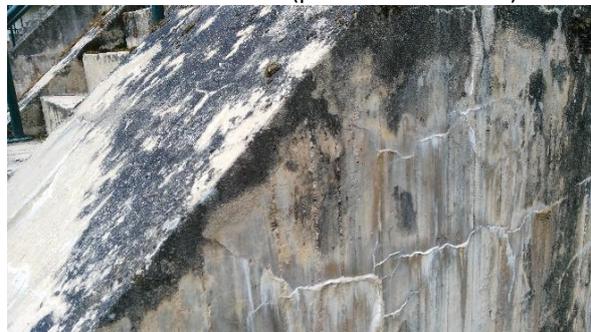
Contraforte central (vista geral em 2016)

Contraforte central (pormenor em 2016)

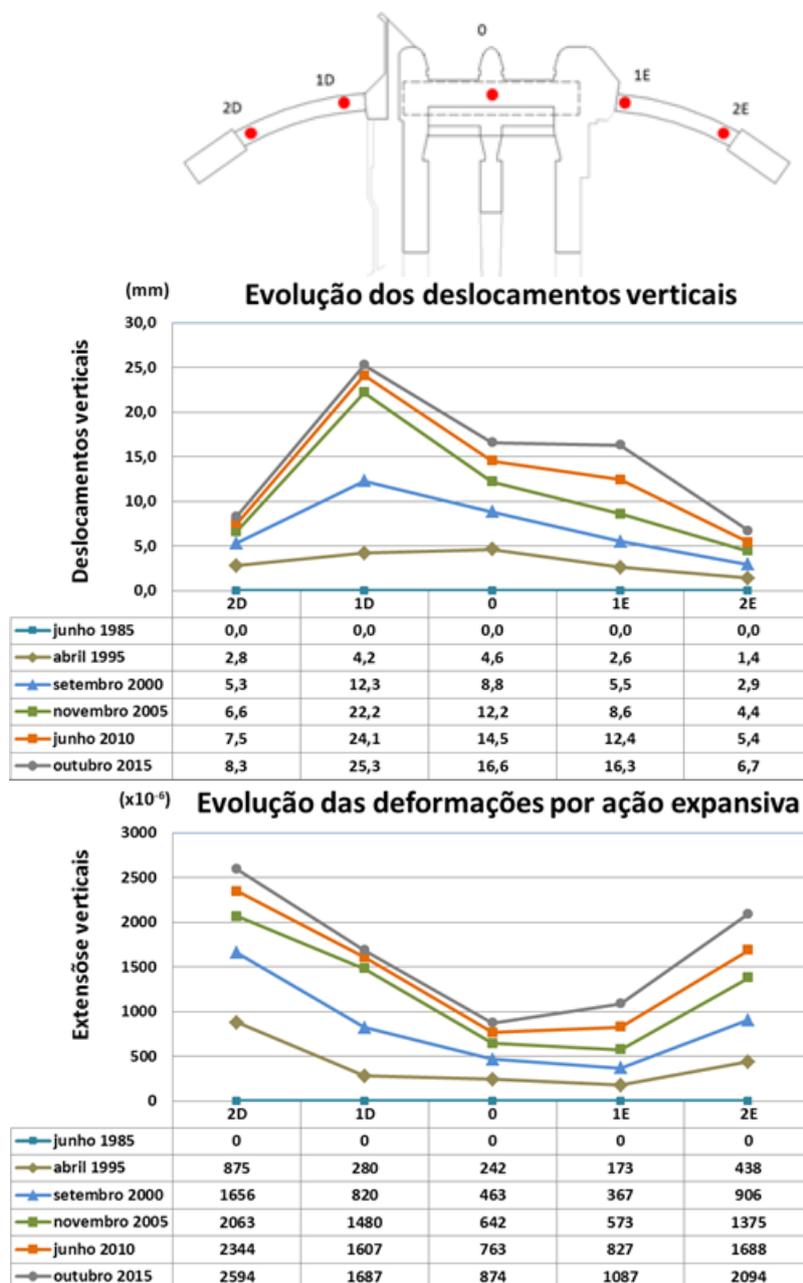
A Fig. 4 sintetiza os resultados obtidos na interpretação quantitativa dos deslocamentos verticais observados entre 1985 e 2015, assim como as correspondentes extensões verticais [11]. Entre 1985 e 2015 ocorreram deformações médias acumuladas muito elevadas, de cerca de 2140×10^{-6} na abóbada direita, 1590×10^{-6} na abóbada esquerda e 870×10^{-6} no contraforte central.

Figura 4. Resultados da interpretação quantitativa dos deslocamentos verticais observados no coroamento através de nivelamentos geométricos de precisão, até 2015, e estimativa das correspondentes extensões verticais [11]

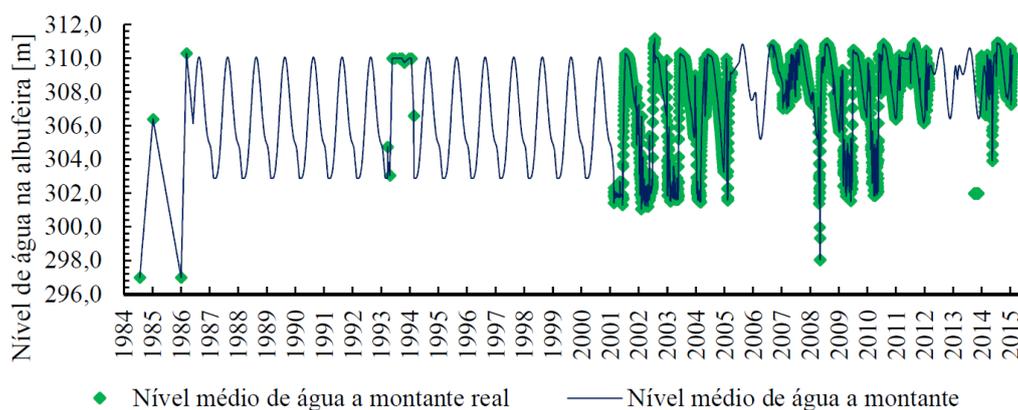
Na fase inicial de vida da obra apenas existem registos pontuais do nível de água na albufeira nas datas das campanhas anuais de observação geodésica, pelo que, nos períodos em que não houve leituras, os níveis de água foram gerados de acordo com os regimes de exploração da albufeira. Na Fig. 5 representa-se a evolução do nível de água na albufeira considerada na análise estrutural, entre 1984 e 2016.

Figura 5. Evolução do nível da água na albufeira considerada na análise estrutural, entre 1984 e 2016

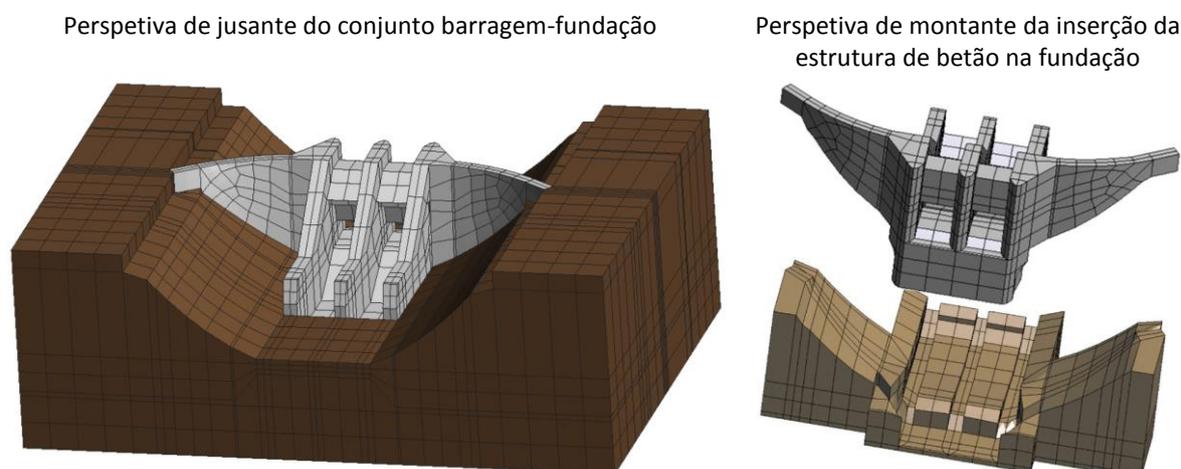
A análise e interpretação do comportamento observado da obra foi realizada considerando um modelo de elementos finitos do conjunto barragem-fundação (Fig. 6). Para o betão foi considerado um comportamento viscoelástico com maturação.

Figura 6. Malha de elementos finitos utilizada nos estudos de interpretação do comportamento observado [1,12]

A geração das expansões considerou a influência de temperatura e da humidade interna do betão. As distribuições de temperaturas e de humidades internas no corpo da obra foram determinadas através de análise de modelos de difusão, através do método dos elementos finitos, utilizando a malha das estruturas de betão apresentada na Fig. 6 e considerando as condições de fronteira atrás descritas.

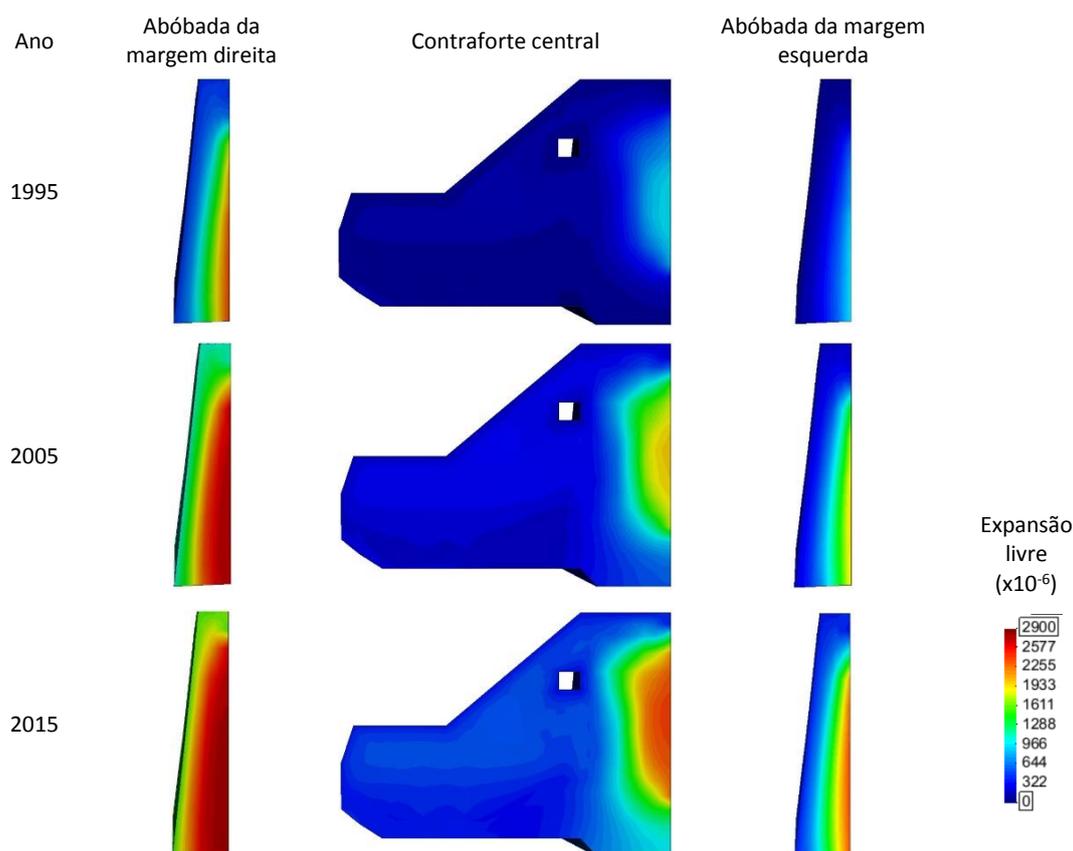
Na Fig. 7 apresentam-se as expansões livres calculadas nas abóbadas e no contraforte central em 1995, 2005 e 2015. As expansões estruturais anisotrópicas foram calculadas considerando os efeitos do confinamento [2].

Figura 7. Expansões livres estimadas nas abóbadas e no contraforte central em 1995, 2005 e 2015 [1,12]

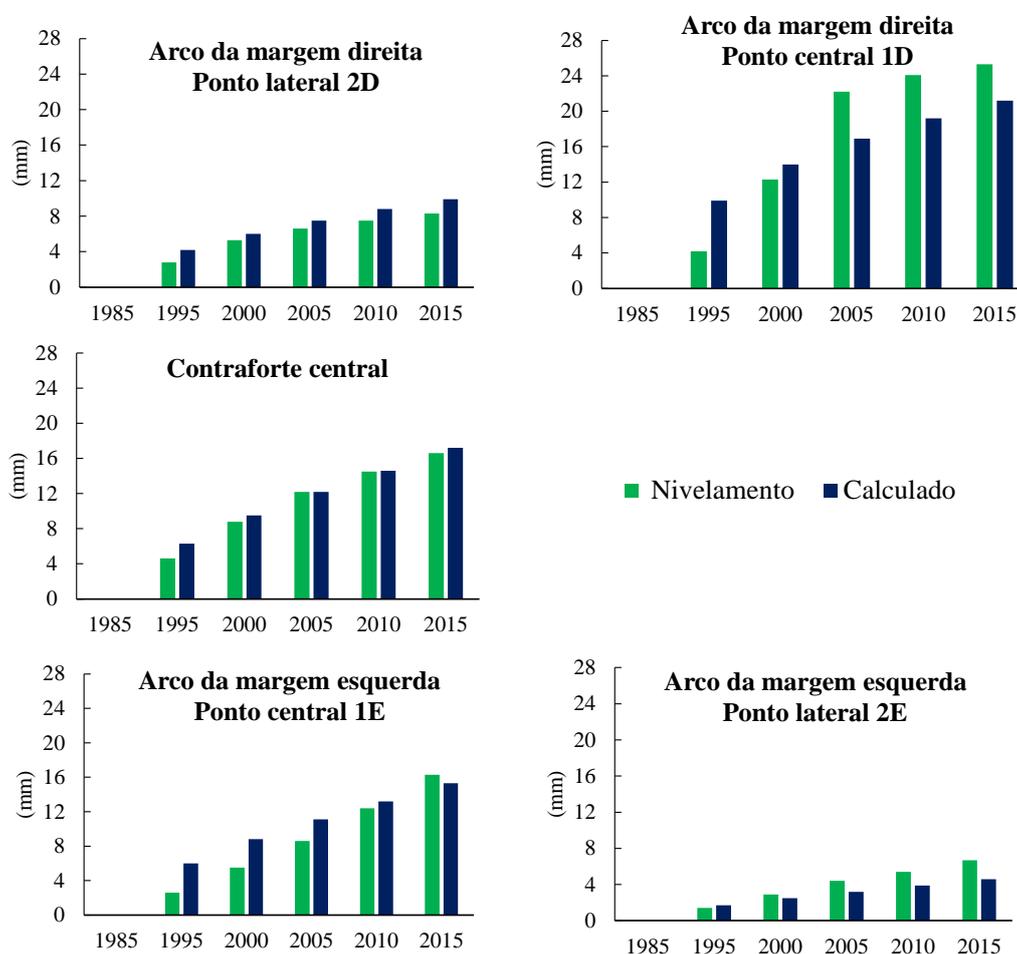
Na Fig. 8 apresenta-se a comparação dos deslocamentos verticais observados e calculados no coroamento da barragem, entre 1985 a 2015, podendo considerar-se razoável o acordo conseguido.

Figura 8. Deslocamentos verticais do coroamento, observados e calculados, entre 1985 e 2015 [1,12]

Os resultados numéricos e da observação, no período de análise compreendido entre maio de 1984 e dezembro de 2015, mostram os relevantes efeitos estruturais do processo expansivo do betão da obras, em particular nas abóbadas laterais. Os deslocamentos verticais calculados apresentam um bom acordo com os resultados dos nivelamentos geométricos de precisão do coroamento. Calcularam-se tensões de tração em locais onde efetivamente ocorrem fendas subhorizontais, em particular no paramento de jusante da abóbada da margem direita. A modelação mostrou ainda que, a partir de 2000, ocorre uma atenuação das expansões na abóbada da margem direita, que é compatível com os resultados obtidos nos modelos estatísticos de separação de efeitos.

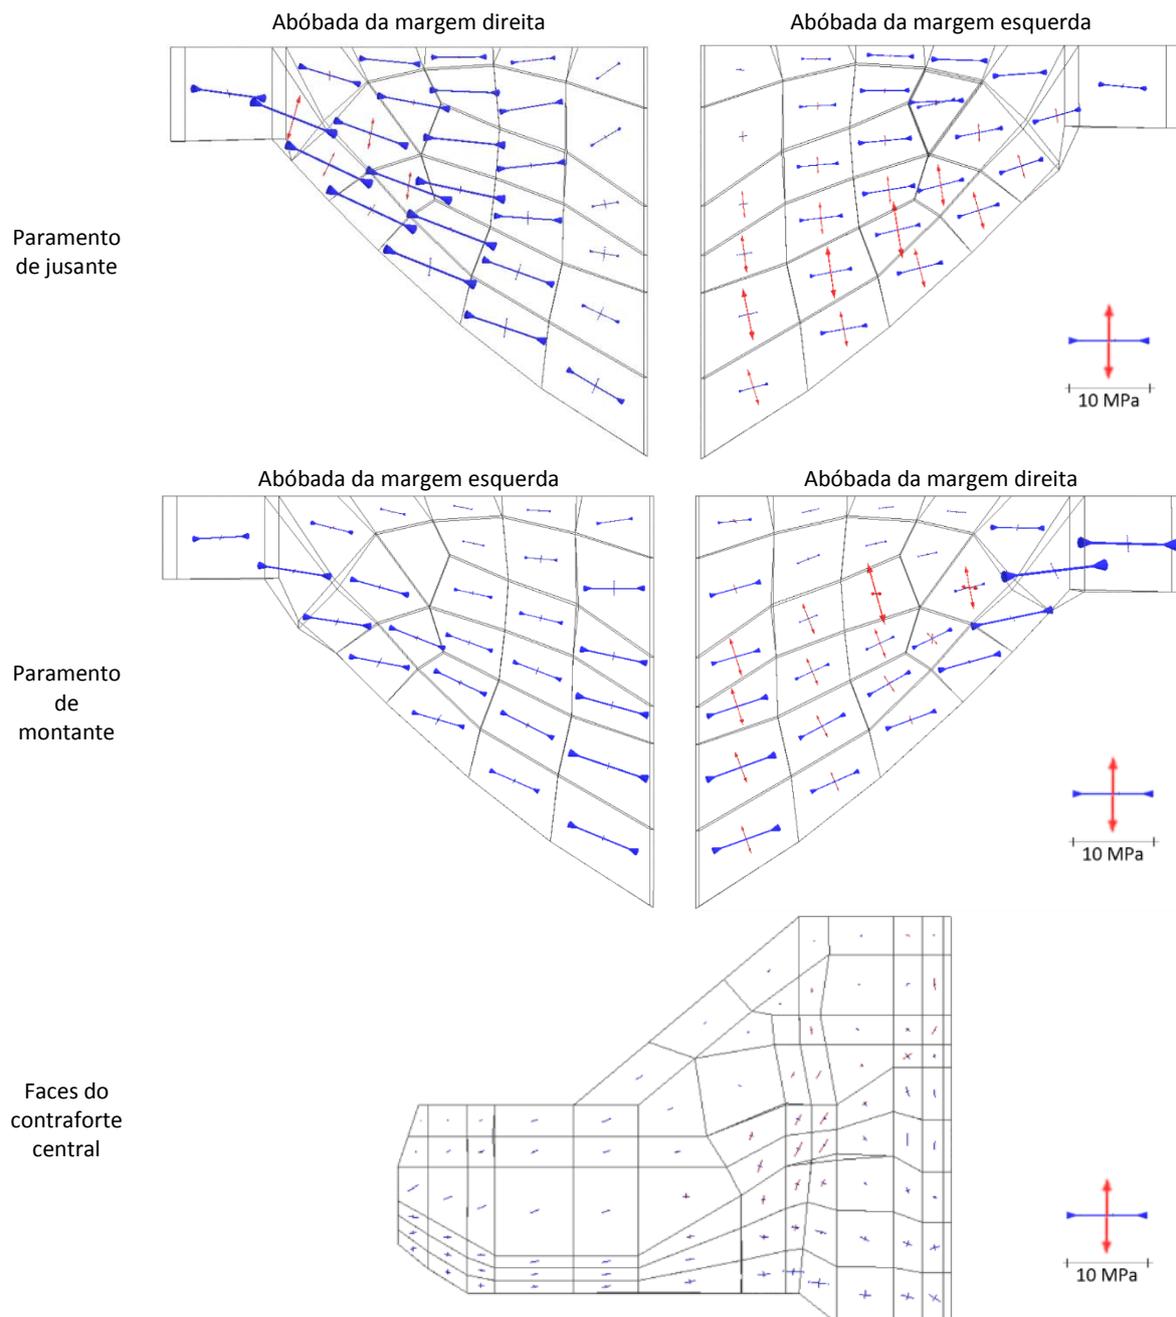
O cálculo de tensões foi realizado sem limitar a resistência do betão à tração. Na Fig. 9 são apresentadas as tensões principais calculadas nos paramentos da barragem em 2015. As tensões máximas de compressão, de cerca de 14 MPa, ocorrem no paramento de jusante, na abóbada da margem direita, junto à superfície de inserção. Ocorreriam tensões de tração superiores a 5 MPa em amplas zonas dos paramentos das duas abóbadas, exceto no paramento de montante da abóbada da margem esquerda (os valores máximos das tensões de tração calculados foram de cerca de 8 MPa).

De facto, o paramento de jusante da abóbada da margem direita está mais fendilhado que o paramento de jusante da abóbada da margem esquerda, sendo maiores as passagens de água pelas fendas na abóbada da margem direita.

Figura 9. Tensões principais nos paramentos da barragem calculadas em 2015 [1,12]

Dado o estado de degradação estrutural da obra, a Agência Portuguesa do Ambiente (APA) solicitou ao LNEC uma análise preliminar sobre as alternativas de intervenção na barragem, tendo sido apontadas as três seguintes: i) a impermeabilização do paramento de montante e a injeção de fendas nas abóbadas; ii) a substituição das duas abóbadas; e iii) a substituição da própria barragem. As duas primeiras alternativas obrigarão à realização de estudos detalhados sobre o comportamento da obra nas suas novas condições estruturais. Contudo, devido à limitada capacidade da albufeira para abastecimento de água aos municípios de Viseu, Nelas e Mangualde na estiagem, a APA está a ponderar a substituição da barragem por uma nova, localizada numa secção adequada do rio umas centenas de metros a jusante.
