A MONITORIZAÇÃO ESTRUTURAL NO APOIO À DECISÃO

Paulo Silveira

Investigador Principal
LNEC
Lisboa
paulo.silveira@lnec.pt

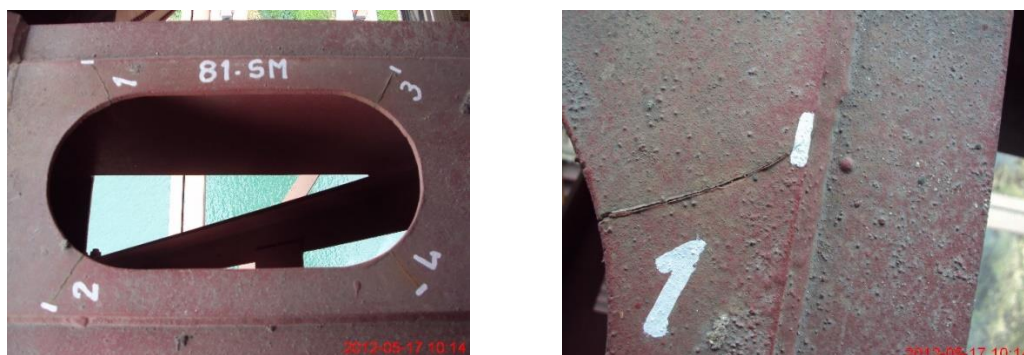
Fig. 2 – Fendas no Painel 81

Fig. 3), por técnicos do Instituto de Soldadura e Qualidade (ISQ), junto às aberturas existentes nas extremidades das chapas de ligação dos dois perfis “U”, que formam a corda superior, da treliça dos painéis transversais da viga de rigidez da Ponte 25 de Abril, e por solicitação da Infraestruturas de Portugal - IP, SA, o Laboratório Nacional de Engenharia Civil (LNEC) efetuou, entre os dias 17 e 25 de julho de 2012, a medição de extensões, entre os painéis 79 e 81, no Tramo Lateral Sul da ponte 25 de Abril.

Tendo-se verificado, nalguns casos, a abertura de novas fendas na proximidade das que foram reparadas com um cordão de soldadura, importava esclarecer as causas que poderiam estar na origem deste fenómeno, para o que era fundamental efetuar a avaliação das variações de tensão devidas às sobrecargas.

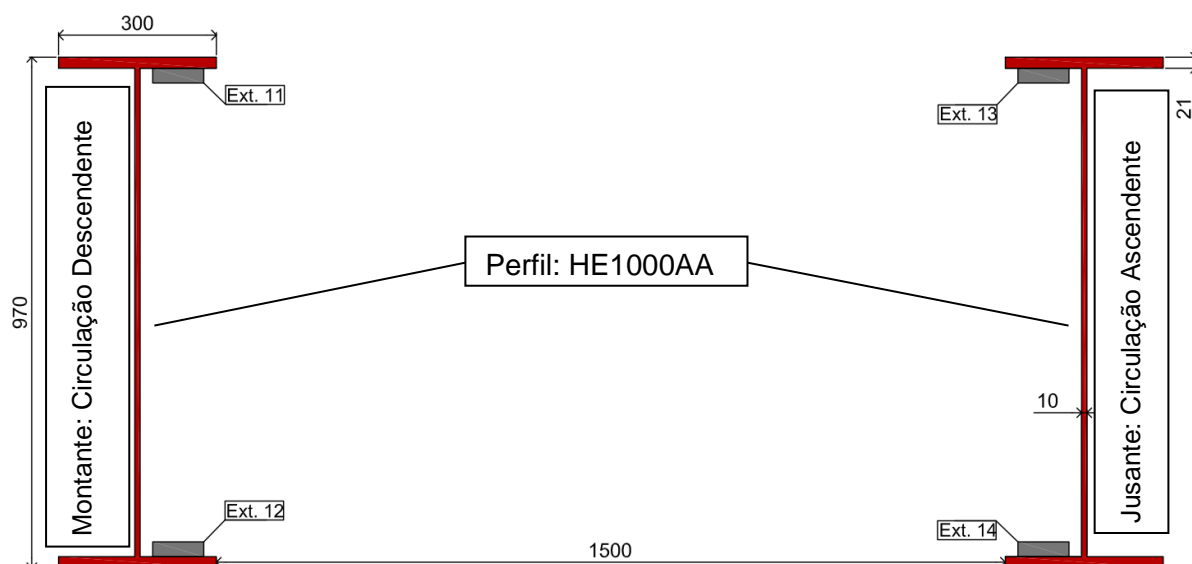
Fig. 4 – Longarinas da via-férrea instrumentadas entre os Painéis 79 e 80

Para poder relacionar as extensões medidas nas treliças, com a passagem do tráfego ferroviário, foram também instrumentadas as longarinas destinadas ao apoio da via-férrea (Fig. 4). As longarinas escolhidas foram as interiores e pertencem a vias diferentes, de modo a tornar possível a deteção da passagem de comboios, quer no sentido ascendente, quer no sentido descendente.

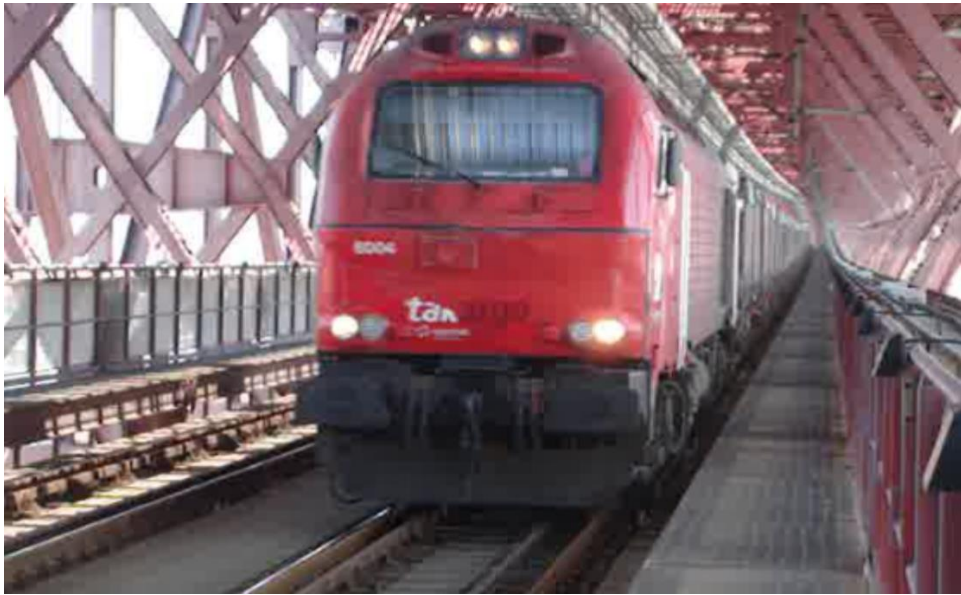
Fig. 7 – Passagem de um comboio de mercadorias, no dia 18 de julho, às 11:48h

Na Fig. 7 apresenta-se uma imagem da passagem de um comboio de mercadorias, no dia 18 de julho, às 11:48h.

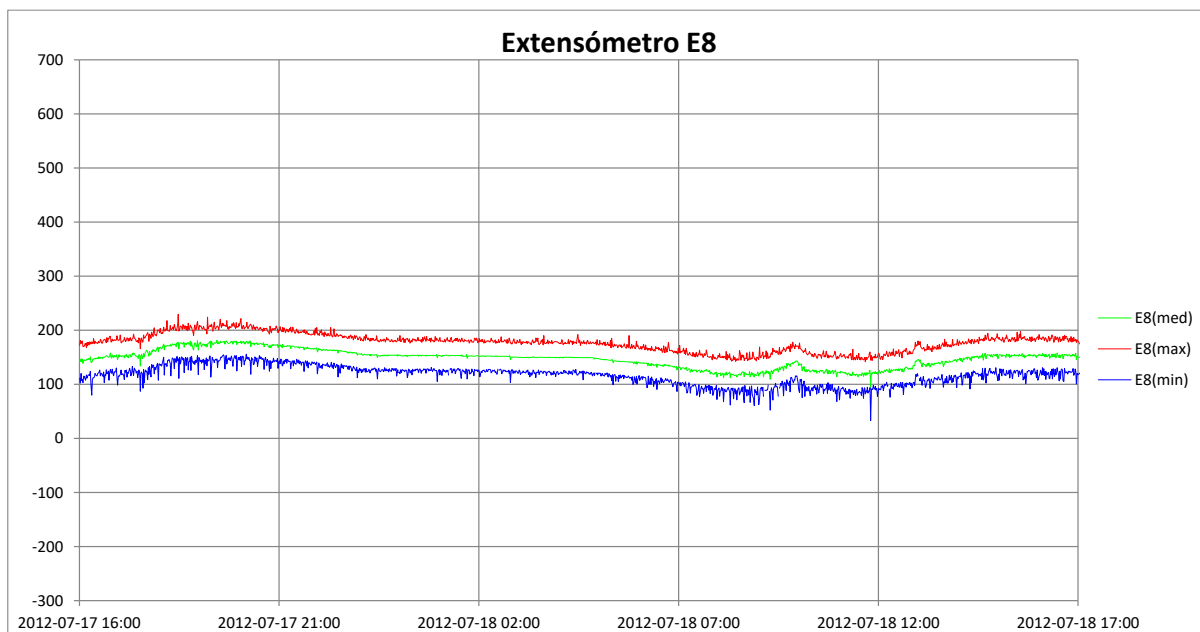
Para as extensões apresentam-se, da Fig. 9 à Fig. 25, valores médios, máximos e mínimos, para períodos de um minuto.

Fig. 15 – Extensômetro E7: medições em 25 horas – Valores Méd., Máx e Min em um minuto

Fig. 16 – Extensômetro E8: medições em 25 horas – Valores Méd., Máx e Min em um minuto

Fig. 17 – Extensómetro E9: medições em 25 horas – Valores Méd., Máx e Min em um minuto

Fig. 18 – Extensómetro E10: medições em 25 horas – Valores Méd., Máx e Min em um minuto
